EN LO PRINCIPAL: Téngase presente; **EN EL OTROSÍ:** Acompaña documentos.

ANTONIO VARGAS RIQUELME, abogado, en representación de **COMUNIDAD DE AGUAS SUBTERRÁNEAS COPIAPÓ-PIEDRA COLGADA; PIEDRA COLGADA-DESEMBOCADURA**, Organización de Usuarios de Aguas, en procedimiento sancionatorio **D-207-2022**, a la Señora Superintendente de Medio Ambiente, respetuosamente digo:

REF.: **APLICA MULTA A BENEFICIO FISCAL EN CONTRA DE LA COMPAÑÍA CONTRACTUAL MINERA OJOS DEL SALADO, RUT: 96.635.170-5, REMITE ANTECEDENTES AL CONSEJO DE DEFENSA DEL ESTADO Y A LA SUPERINTENDENCIA DEL MEDIO AMBIENTE, Y ORDENA LO QUE INDICA REFERIDO AL EXPEDIENTE ADMINISTRATIVO FO-0302-172, COMUNA DE TIERRA AMARILLA, PROVINCIA DE COPIAPÓ, REGIÓN DE ATACAMA.**

RESOLUCIÓN D.G.A. ATACAMA (EXENTA) N° 1034.-/

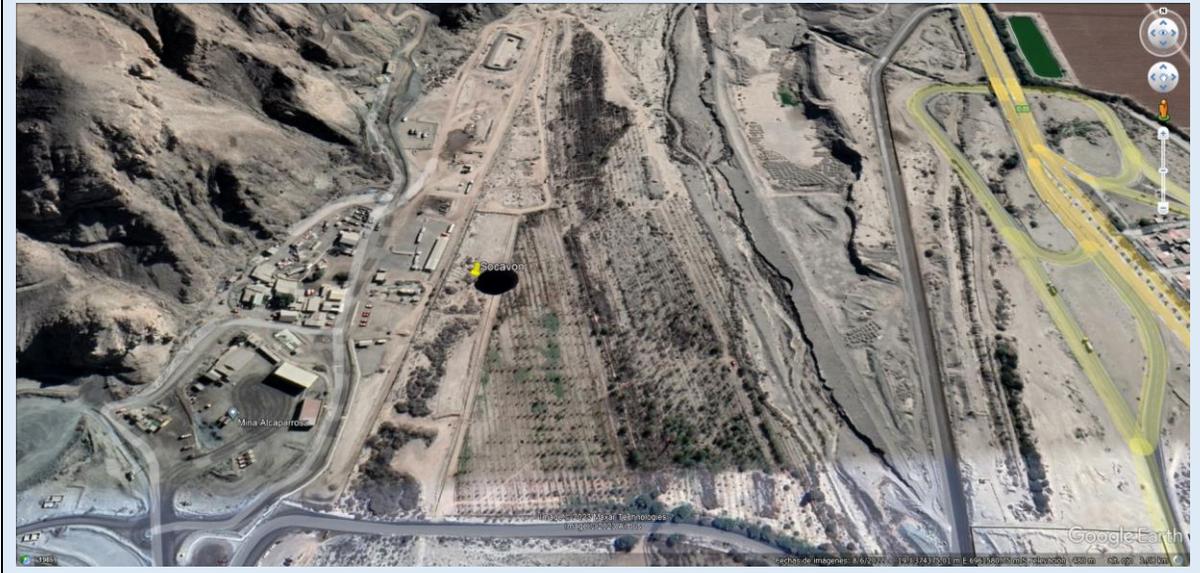
IMAGEN DE FECHA 6 DE AGOSTO DE 2022.

30. Lo expuesto en los párrafos precedentes se ve demostrado en las siguientes imágenes captadas del programa Google Earth Pro, las cuales dan cuenta que el flujo de barro y agua causada por el mencionado aluvión del año 2015 pasó por el punto exacto donde se encuentra actualmente el socavón:

31. Si bien las imágenes son del todo esclarecedoras, y demuestran gráficamente el verdadero cauce del río Copiapó, este ejercicio no fue realizado inexplicablemente por la DGA a lo largo del procedimiento sancionatorio de marras, ni mucho menos en la Resolución que por este acto se impugna, soslayándose por ende, aspectos fiscalizables fundamentales relacionadas al álveo del río Copiapó.
