EN LO PRINCIPAL: TENGASE PRESENTE NUEVOS ANTECEDENTES EN PROCEDIMIENTO SANCIONATORIO D-158-2022; **PRIMER OTROSI:** SOLICITA MEDIDA CAUTELAR INNOVATIVA QUE INDICA; **SEGUNDO OTROSI:** SOLICITA AMPLIAR FORMULACION DE CARGOS; **TERCER OTROSI:** SEÑALA MEDIO DE COMUNICACIÓN ELECTRONICO; **CUARTO OTROSI:** ACOMPAÑA DOCUMENTOS.

SUPERINTENDENCIA DEL MEDIO AMBIENTE

Rosa Casin Vidal, empleada, cedula nacional de identidad número [REDACTED] en representación de la Organización Territorial “Junta de Vecinos La Vara Sendas Unidas”, según se acredita en el certificado que en un otrosí de esta presentación se acompaña, ambas domiciliadas en [REDACTED] procedimiento administrativo Sancionatorio Rol D-158-2022, Superintendencia del Medio Ambiente con Constructora La Esperanza, proyecto denominado “EMPRESTITO SENDA SUR LA VARA, RCA 415 del año 2003”, a S.S., respetuosamente digo:

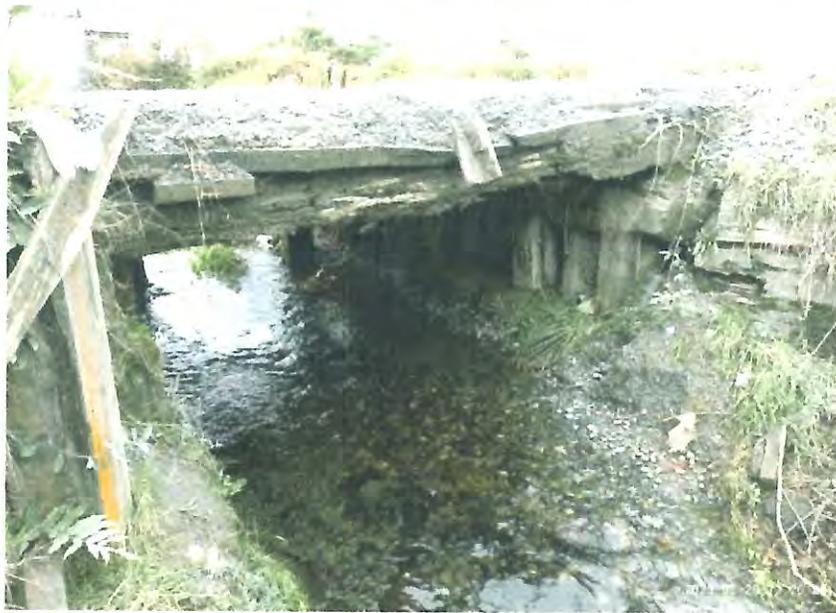
Puente Coordenada georreferenciada Datum Wgs84 Huso 18, 5411819 Norte; 675694 Este.

En la siguiente imagen de fecha 29 de mayo de 2023 se puede apreciar el pequeño puente, con un ancho de un solo vehículo y visible daño o deterioro estructural, el cual en cualquier momento podría colapsar.

POR TANTO, Conforme a lo antes expuesto y en vista de los antecedentes, pido a US. tener presente los nuevos antecedentes que se aportan al presente sancionatorio y la solicitud de información tanto a la presente superintendencia como al titular, de las obras de mitigación no contempladas en el PDC (puente de madera visiblemente fatigado

estructuralmente a punto de colapsar), la nueva denuncia digital número 30.080 por intervención de cauce y vertimiento de riles que suma a la ya existente por intervención de cauce y humedal con el número 29497, la posible afectación de a lo menos 2 humedales urbanos, que la resolución exenta DGA número 0827 no tiene relación directa con las nuevas denuncias por intervención de cauce y vertimiento de riles, tomar en consideración las interrogantes relacionadas con el sancionatorio rol F-013-2017, la contaminación sistemática del cauce, la no vigencia de la rca, la elusión, el ingreso al SEIA, las infracciones permanentes a la normativa ambiental, todo esto con la finalidad de que resuelva en base a derecho en el procedimiento sancionatorio que se encuentra en curso y el PDC a portas de ser aprobado.

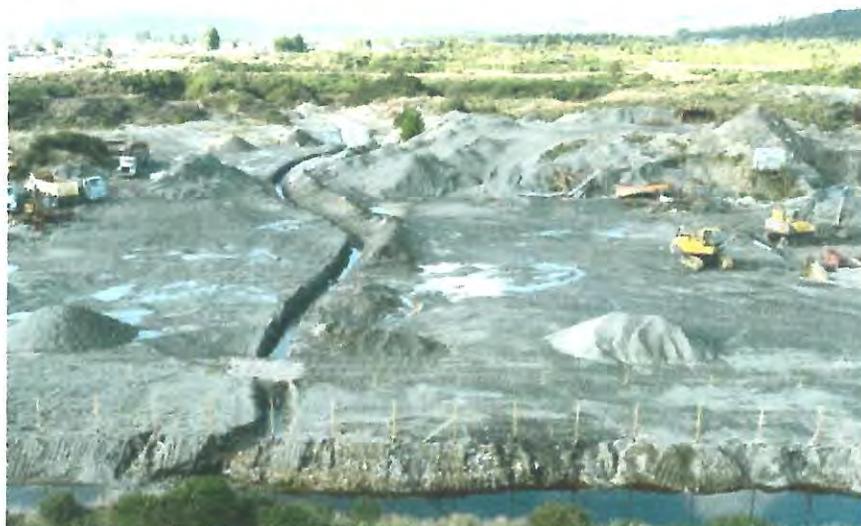
En las siguientes imágenes se aprecian Maquinarias y camiones que transitan por el pequeño puente, siendo este el único acceso, maquinaria y camiones que en ocasiones se desplazan en rumbo a otros predios y/o direcciones. Lo cual a nuestro entender da cuenta de que el pozo está en operación, si no, la empresa debe aclarar y acreditar esta situación.

Imagen de fecha 16 de mayo de 2023: Dos excavadoras operativas:

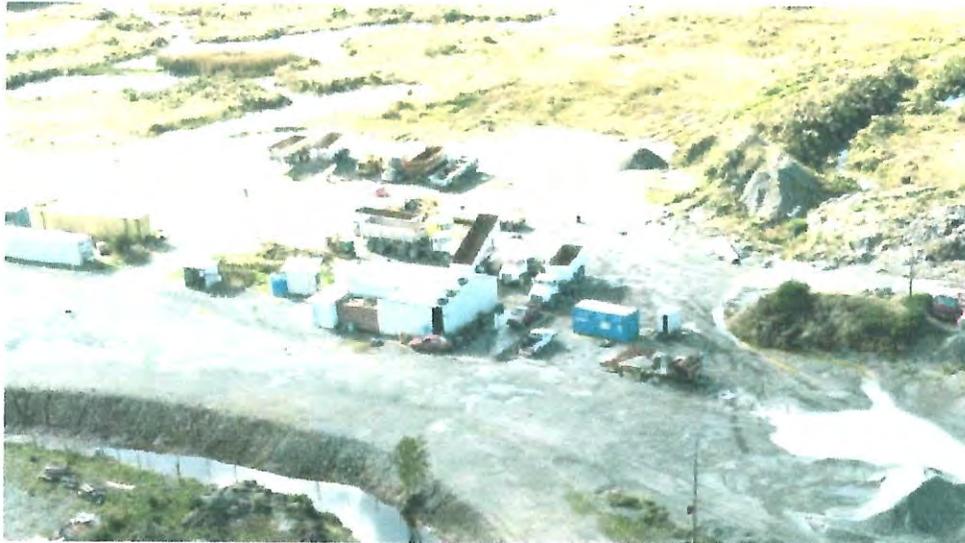
Imagen de fecha 16 de mayo de 2023: Camiones, bateas de gran tamaño y cargador frontal presuntamente operativos.

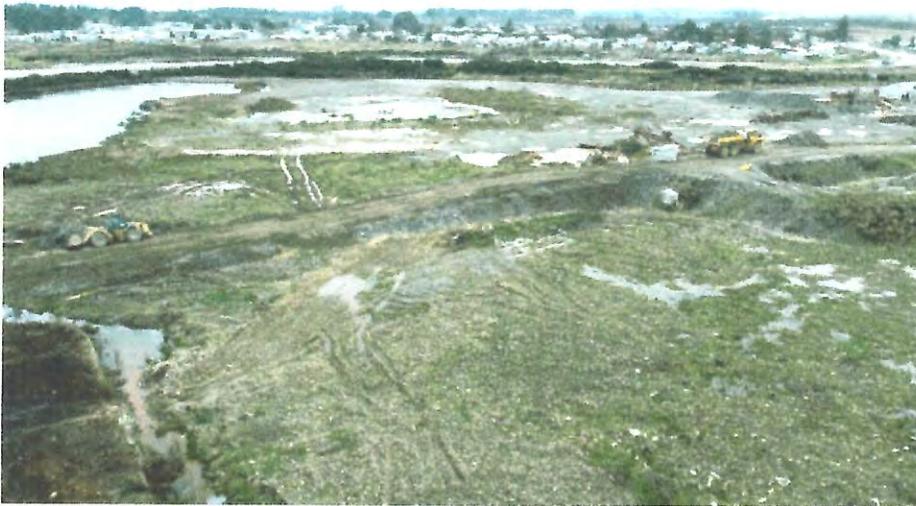
Imagen de fecha 29 de mayo de 2023. Camión minero en otro sector del predio en conjunto a cargador frontal.

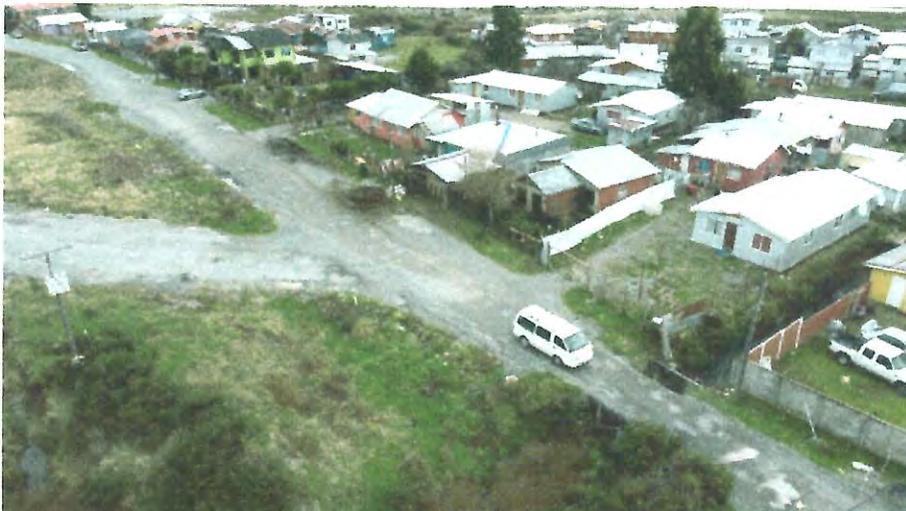
Imagen de fecha 29 de mayo de 2023. Asentamiento humano colindante al pozo de extracción de áridos Empréstito Senda Sur La Vara y que ocupan conjuntamente el único acceso a través del pequeño puente.

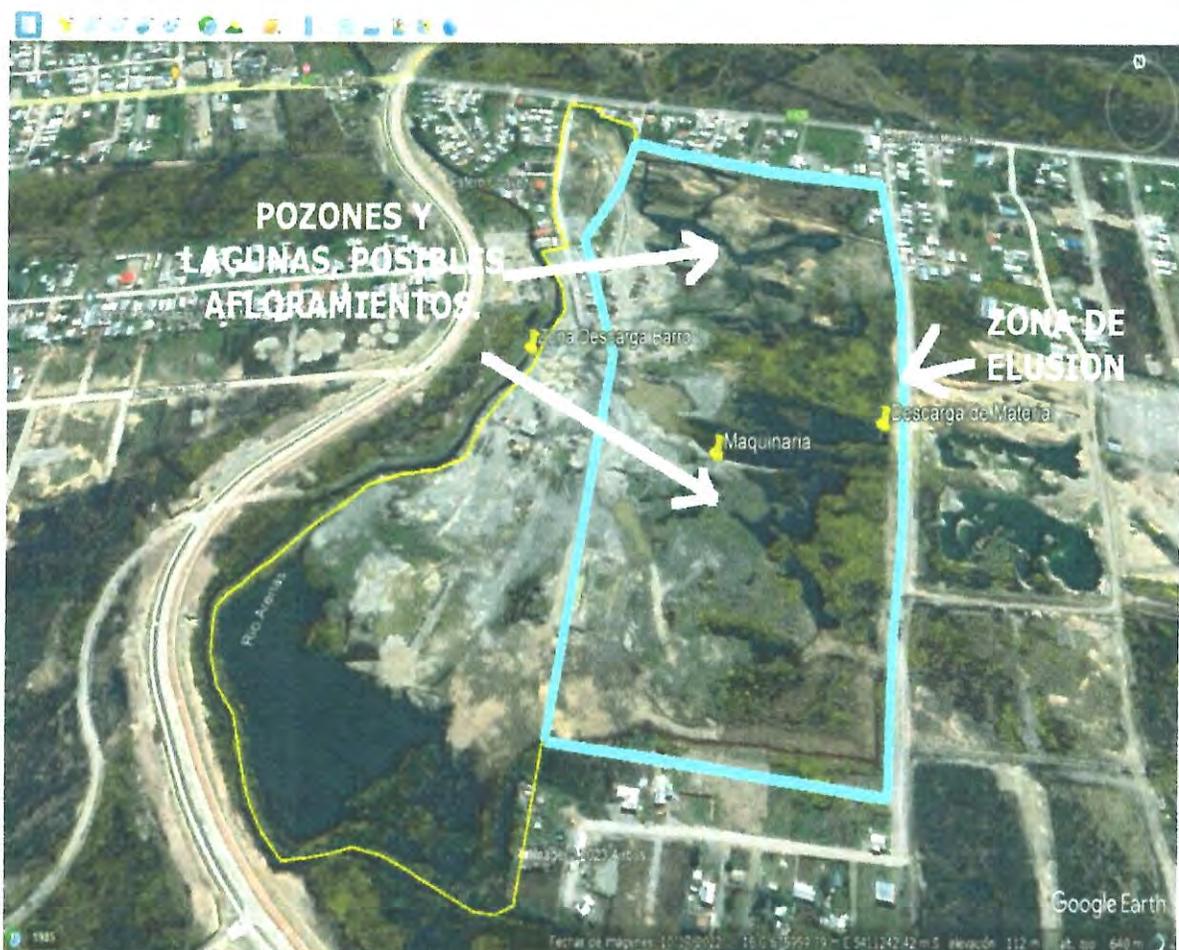
En la imagen satelital de fecha 17 de octubre del año 2022, se aprecian los pozones o pequeñas lagunas que se forman permanentemente en el predio y a pesar de los trabajos que se realizó en 2021 donde se destruyó el humedal en la parte norte. Actualmente el titular esta drenado las aguas de este sector hacia el rio arenas a través de un canal irregular, y se desconoce la composición del ril. **De ahí la importancia de ejecutar correctamente la reparación del daño ambiental ocasionado en esta parte del predio**, por lo que se requiere mayor precisión de la información entregada por el Titular y que acredite que las modificaciones de cauce no han generado o presentado efectos, características o circunstancias que alteren la calidad ambiental del Río Arenas, el cual es tributario del Humedal Huilliches (La Vara) y del Humedal Rio Arenas.

Imagen satelital de Google Earth tomada con fecha 17 de octubre de 2022. Polígono demarcado en celeste es la zona que está al margen de la evaluación ambiental. Pozones y Lagunas en este sector, posibles afloramientos.

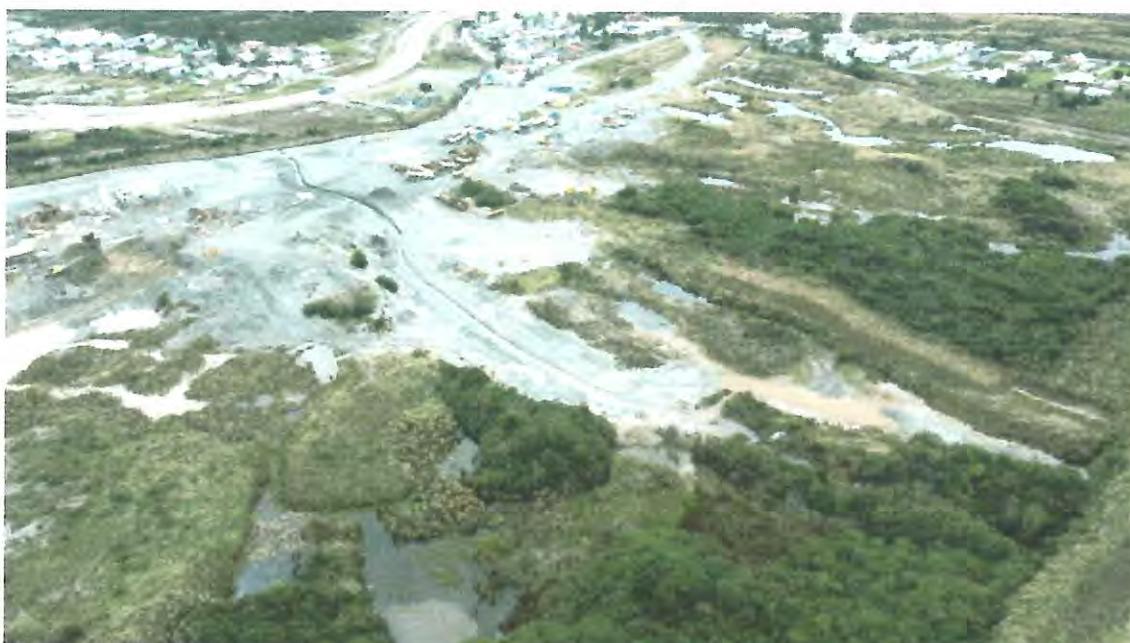
Canal de drenaje y descarga al río arenas. Imagen de fecha 29 de mayo de 2023. Nótese cantidad importante de posones, lagunas y vegetación hidrofita, característica de humedales. Donde se visualiza claramente que el titular redujo notablemente la cantidad del agua a través del canal, obra no autorizada por la autoridad competente.

1. Que presente la documentación que acredite que tiene aprobado la obra de modificación de cauce. (Denuncia SMA 30.080)
2. Que presente la documentación que acredite que tiene aprobado la obra de construcción del canal. (Denuncia SMA 30.080)

3. Que presente documentación que acredite que la descarga de este canal hacia el cauce cumple con la norma DS 90, incluida la resolución de monitoreo y respectivos informes de SINADER. (Denuncia SMA 30.080)

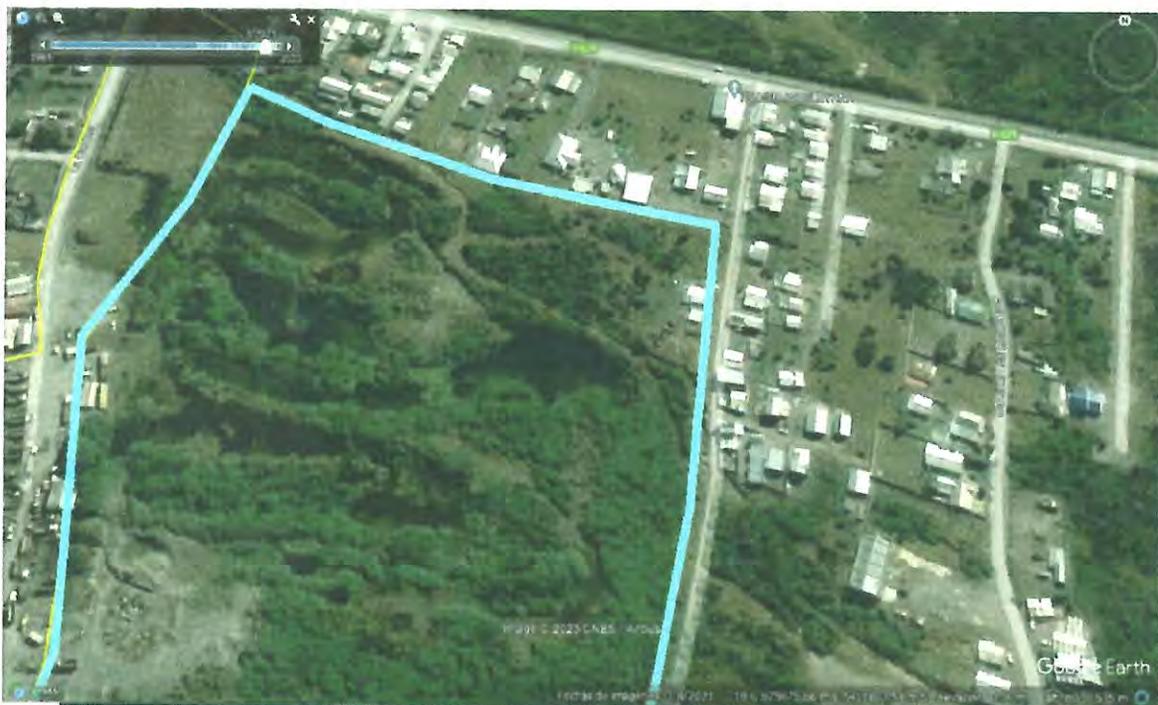
Se hace presente imagen satelital de fecha 8 de marzo de 2021, la zona antes de realizada la denuncia de fecha 26 de mayo de 2021 tenía características de humedal, con vegetación hidrofita y avifauna.

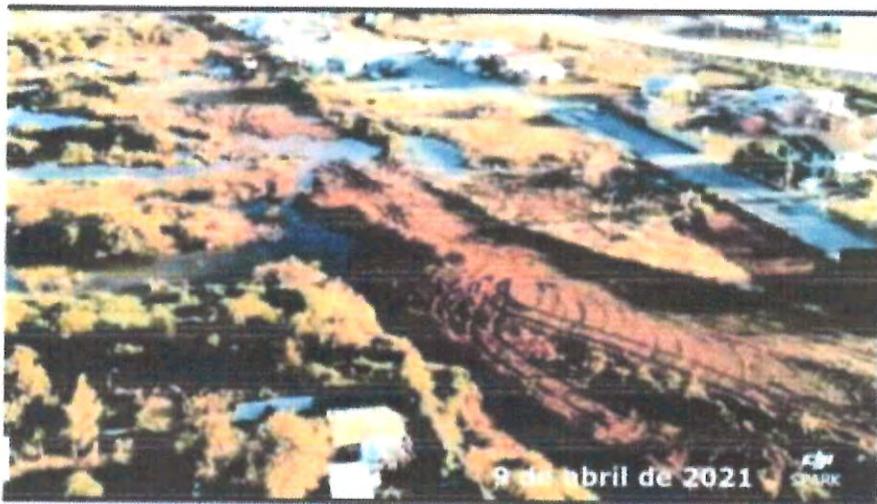
Las siguientes imágenes son es parte de la denuncia DGA de fecha 26 mayo de 2021. En estas se aprecian como existen posones y lagunas con características de humedal y la presencia de avifauna.

Imagen de fecha 9 de abril de 2021 que se acompaña a la denuncia.

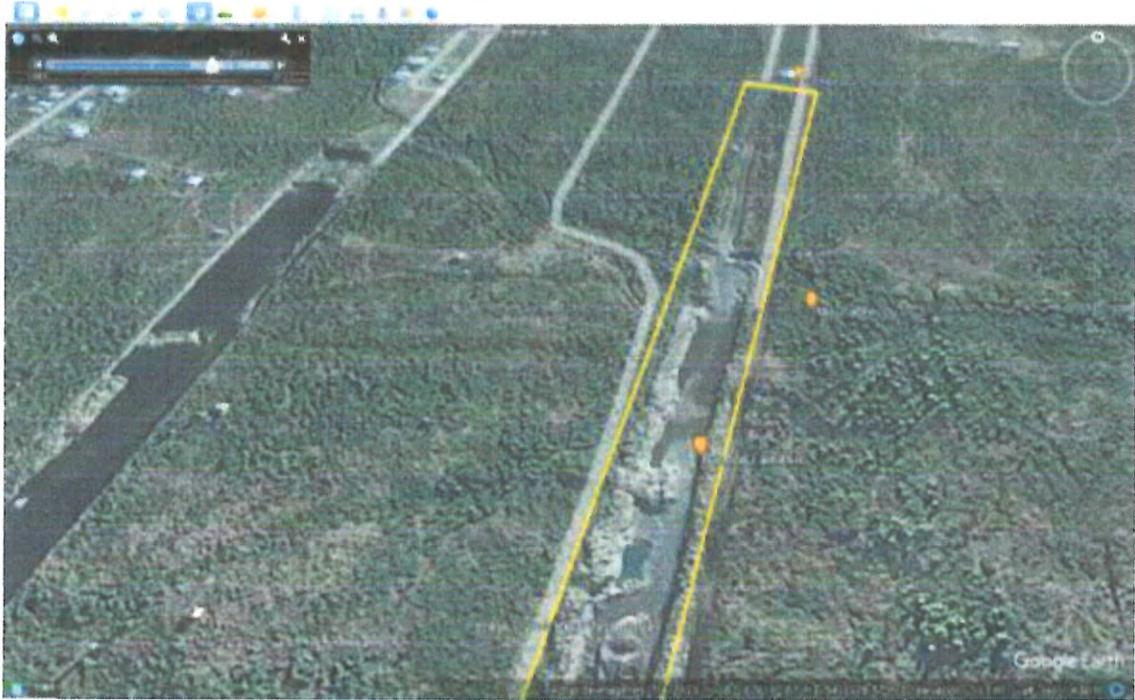
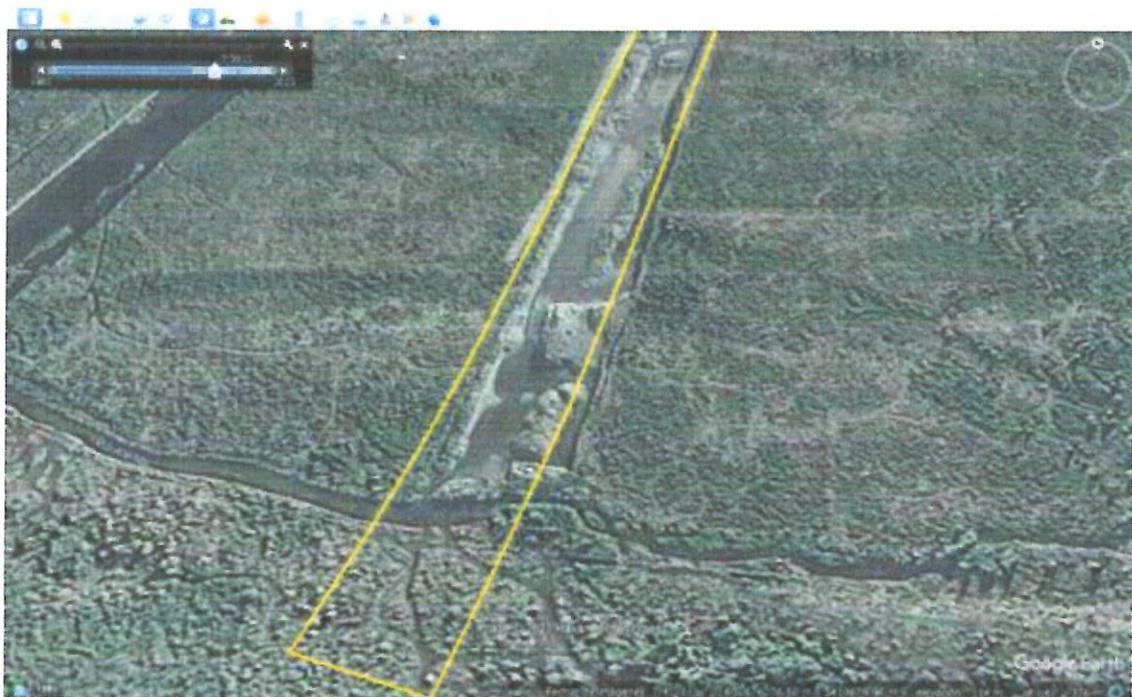
Imagen satelital de fecha 4 de julio de 2013 del Pozo de extracción de áridos Pozo Márquez del historial de imágenes históricas de Google Earth.

Nótese que se encuentra visiblemente explotado.

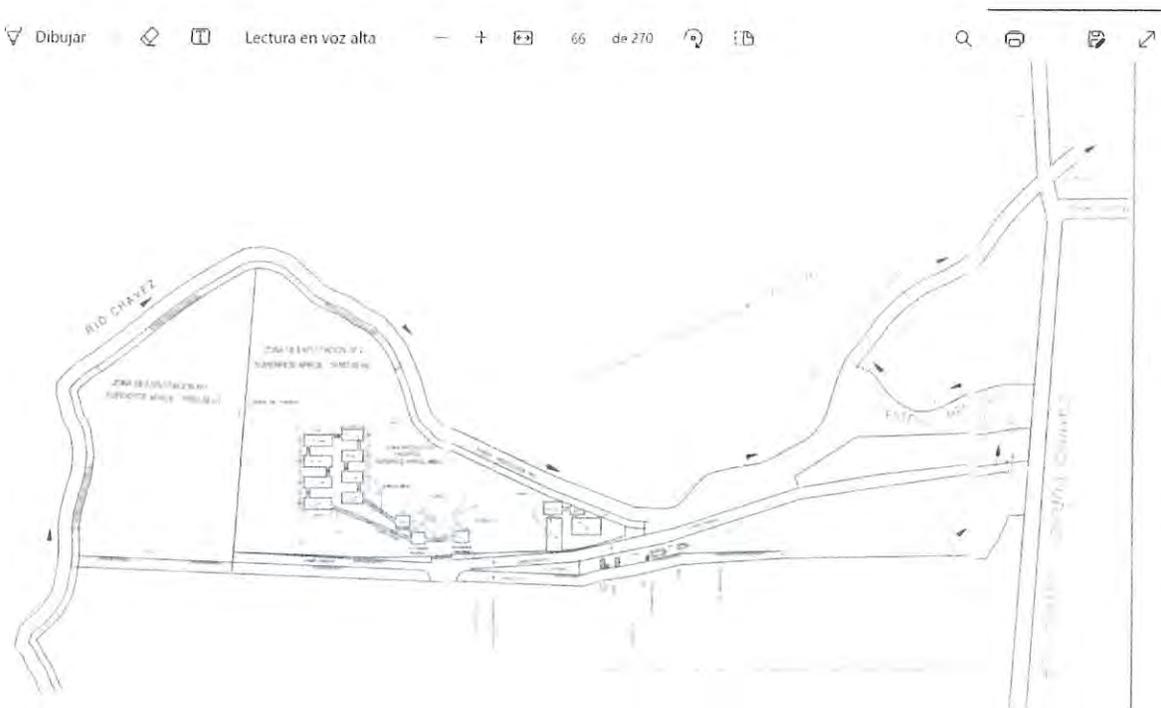
El proyecto contempla la extracción de 265.000 m³ de áridos, en una superficie aproximada de extracción de 33.700 m² (zona de explotación N°1 y N°2 del plano), esto se aprecia en el siguiente plano presentado en la DIA de fecha 10 de junio de 2003, Ord N° 0866.

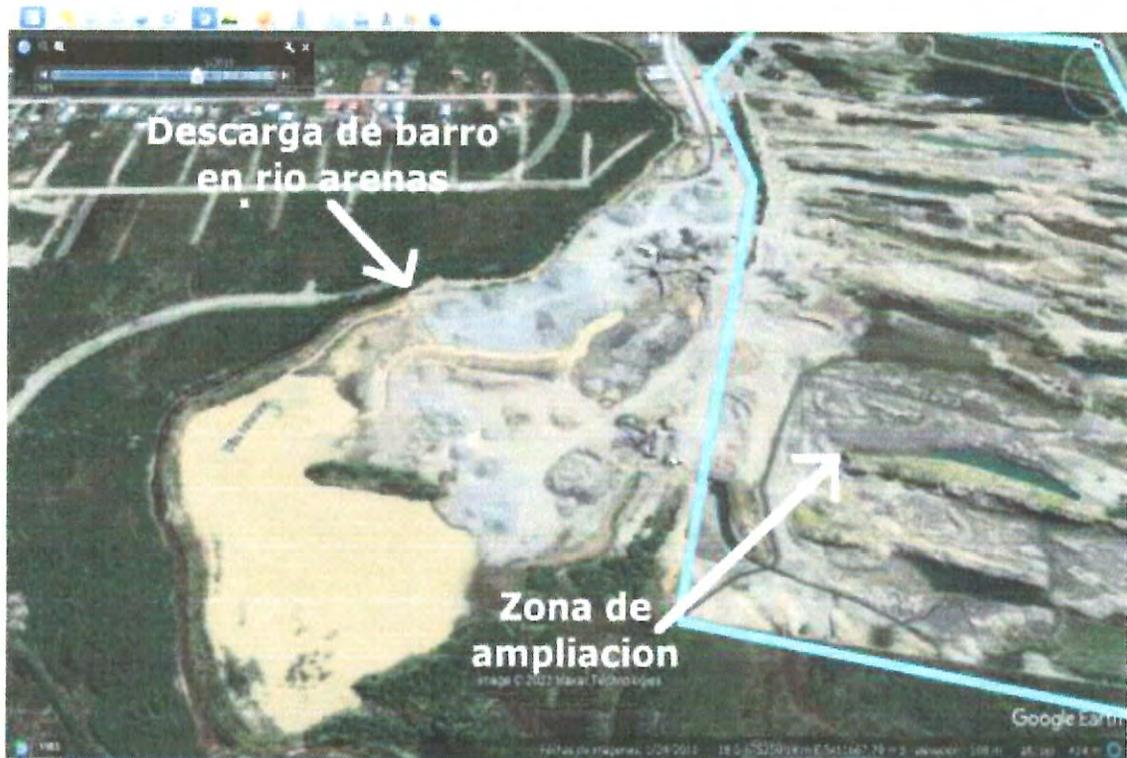
Imagen satelital de fecha 24 de enero de 2010 del Pozo de extracción de áridos Empréstito Senda Sur del historial de imágenes históricas de Google Earth.

Nótese la descarga de ril en aquella fecha al Rio Arenas.

- En relación a lo anteriormente señalado se solicita al Titular y a la Superintendencia de medio ambiente acreditar el cumplimiento del DS90 y las medidas adoptadas por el titular establecidas en la resolución de monitoreo correspondiente. Además de entregar los certificados que acrediten el cumplimiento de dicha normativa.

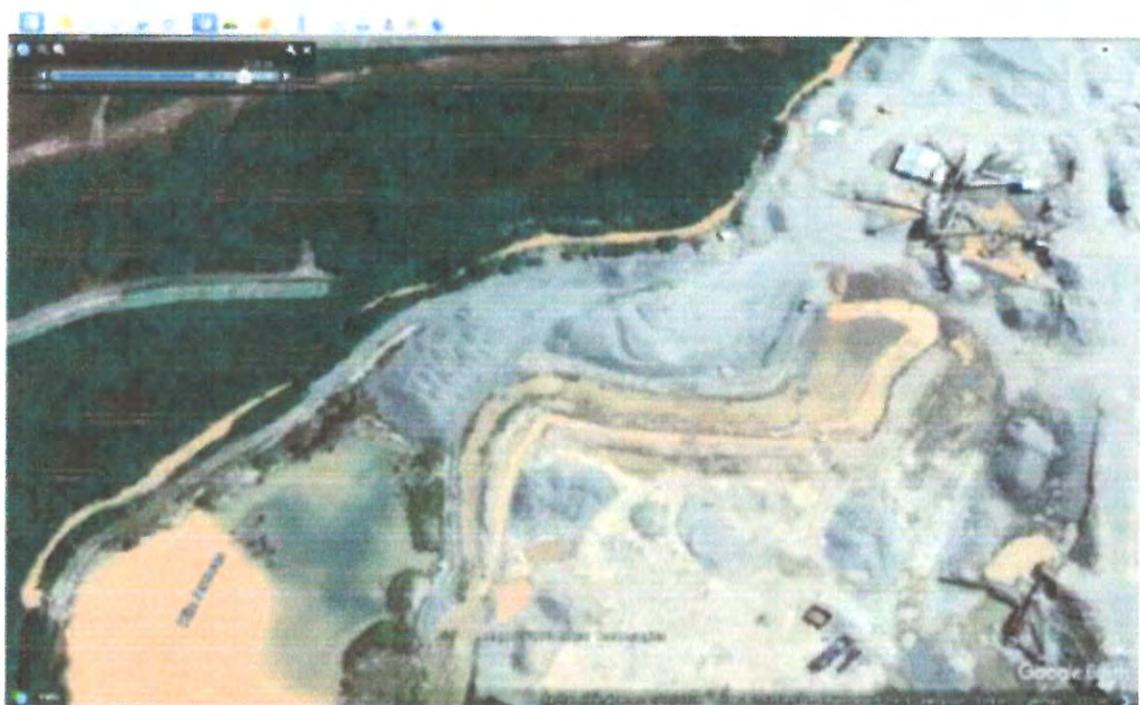
Imagen satelital de fecha 10 de febrero de 2018 del Pozo de extracción de áridos Empréstito Senda Sur del historial de imágenes históricas de Google Earth.

Nótese la descarga de ril en aquella fecha al Rio Arenas.

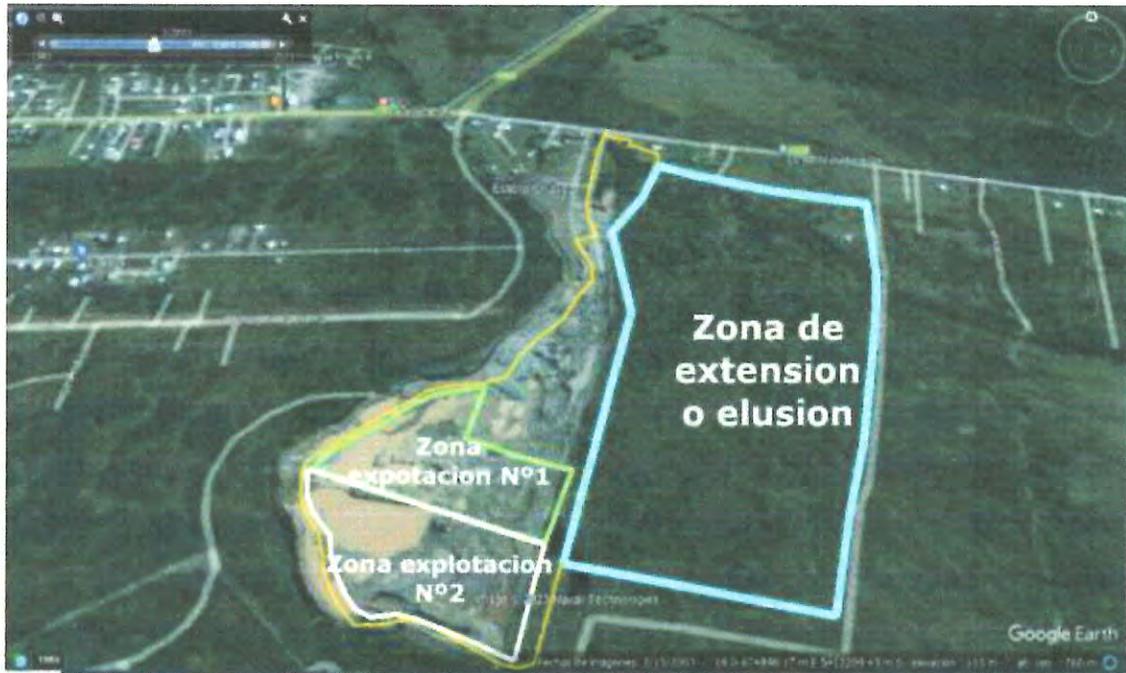
Imagen satelital de fecha 01 de marzo de 2003 del Pozo de extracción de áridos Empréstito Senda Sur del historial de imágenes históricas de Google Earth.

Nótese que las zonas de extracción del proyecto original delimitadas en el plano señalado anteriormente (la DIA de fecha 10 de junio de 2003, Ord N° 0866) se encuentran explotadas (zona de explotación n°1 y n°2) .

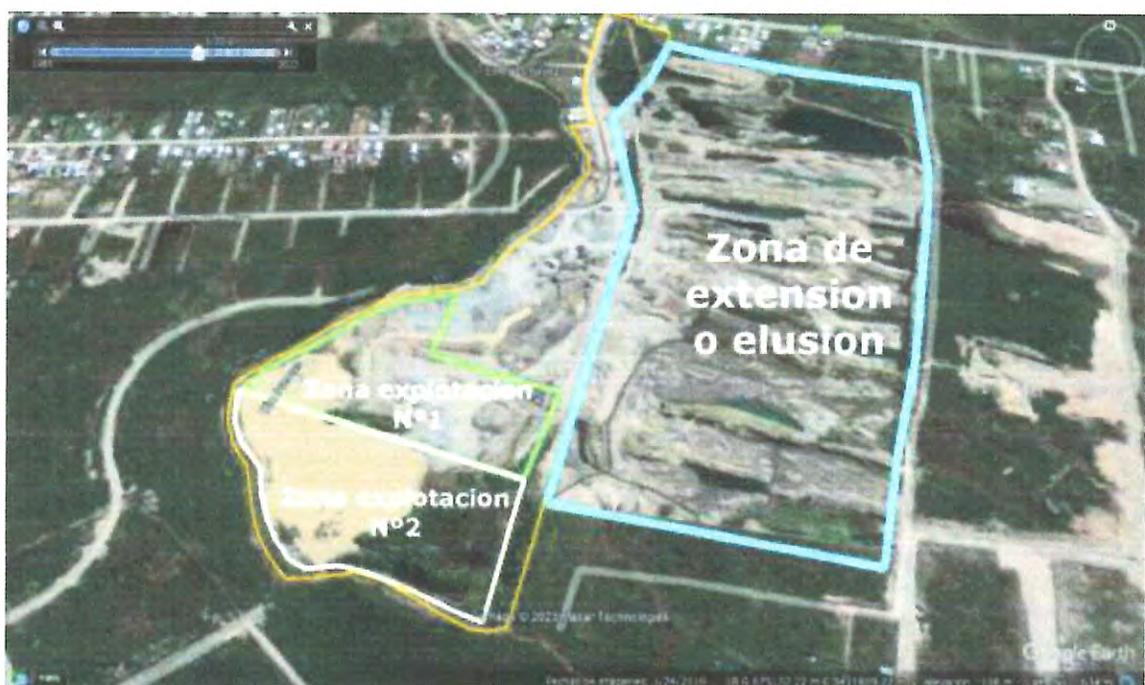
Imagen satelital de fecha 24 de enero de 2010 del Pozo de extracción de áridos Empréstito Senda Sur del historial de imágenes históricas de Google Earth.

Nótese que las zonas de extracción del proyecto original delimitadas en el plano señalado anteriormente se encuentran explotadas (zona de explotación n°1 y n°2). Asimismo, en esta imagen se puede apreciar la zona de extensión de unas 13,3 hectáreas del proyecto RCA 415/2003, posible fecha de inicio de faenas en clandestinidad y elusión al SEIA.

Se solicita al titular la acreditación de que la zona de elusión señalada se encuentra evaluada ambientalmente.

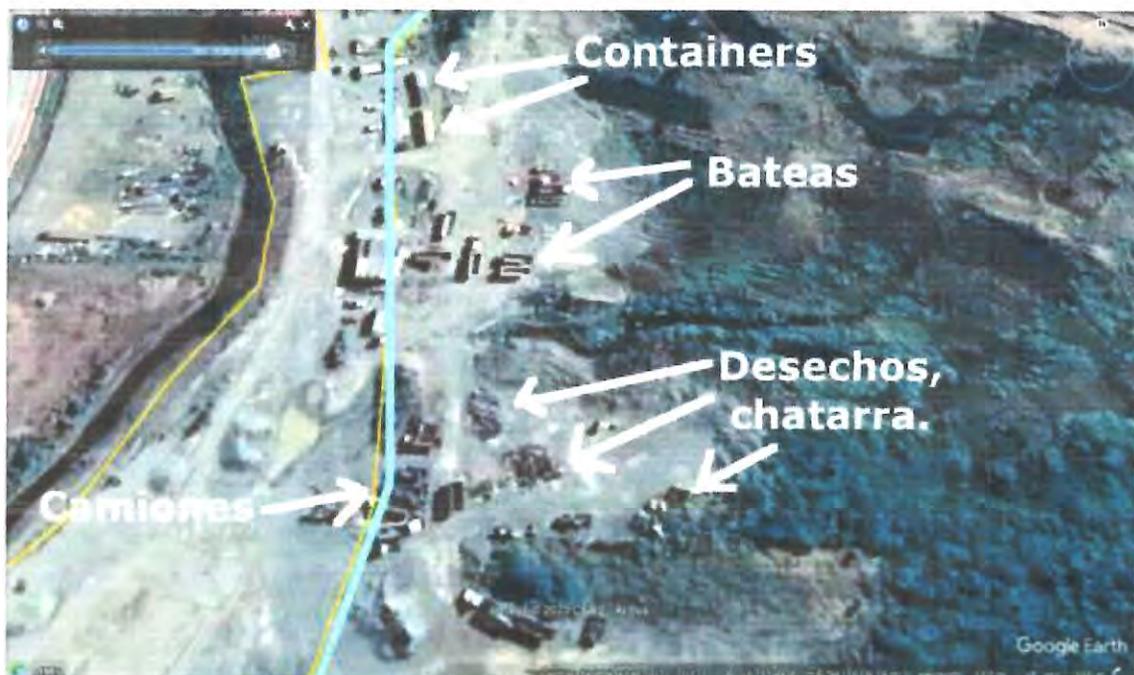
Imagen satelital de fecha 22 de marzo de 2023, donde se aprecia que existen containers, bateas, camiones, desechos, chatarras, acopio de áridos, etc, emplazados en la zona de elusión.

Containers: 5411590 Norte; 675703 Este.

Desechos, chatarra: 5411485 Norte; 675731 Este.

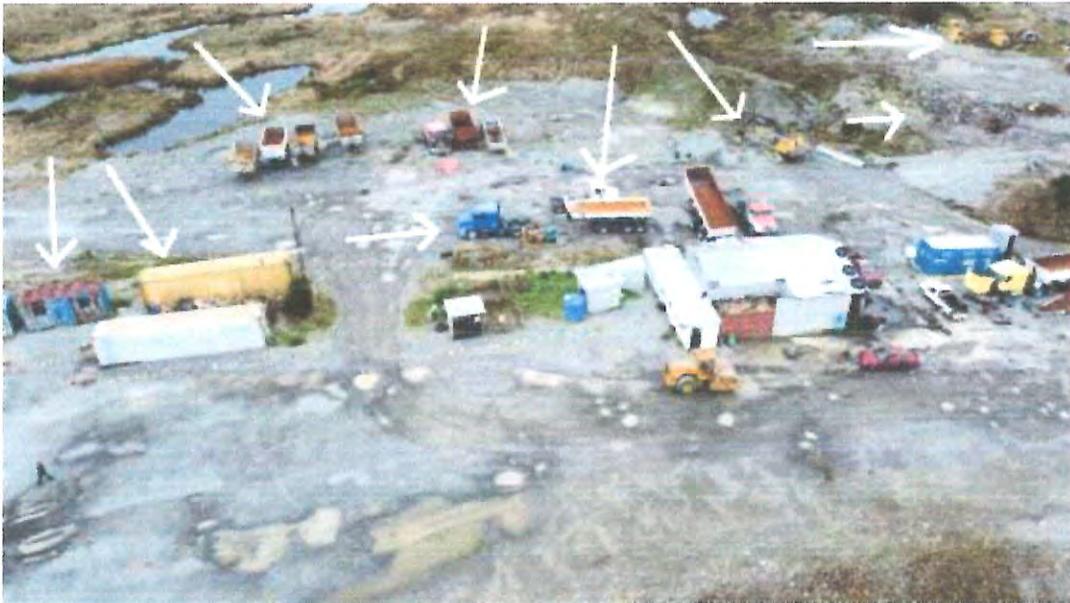
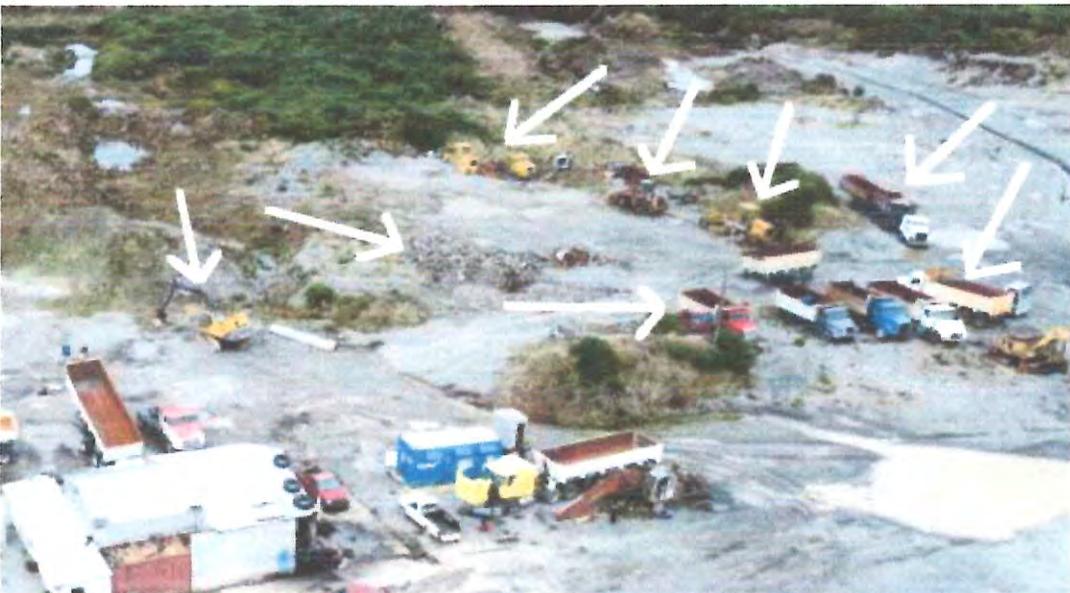
Imágenes de fecha 29 de mayo de 2023 donde se ve claramente que a la fecha se sigue ocupando la zona de elusión como parte del proyecto rca 415/2003.
