Informe intervención de Humedal y Cauce en Pozo de Extracción de Áridos Las Canteras.

Hace presente nuevos antecedentes en proceso sancionatorio D-158-2022

REF.: APLICA MULTA A BENEFICIO FISCAL Y APERCIBE A MODIFICAR OBRAS, COMUNA DE PUERTO MONTT, PROVINCIA DE LLANQUIHUE, REGIÓN DE LOS LAGOS.

Informe resumido posible infracción ambiental, intervención de Humedal y Cauce en proyecto “Empréstito La Vara Senda Sur”.

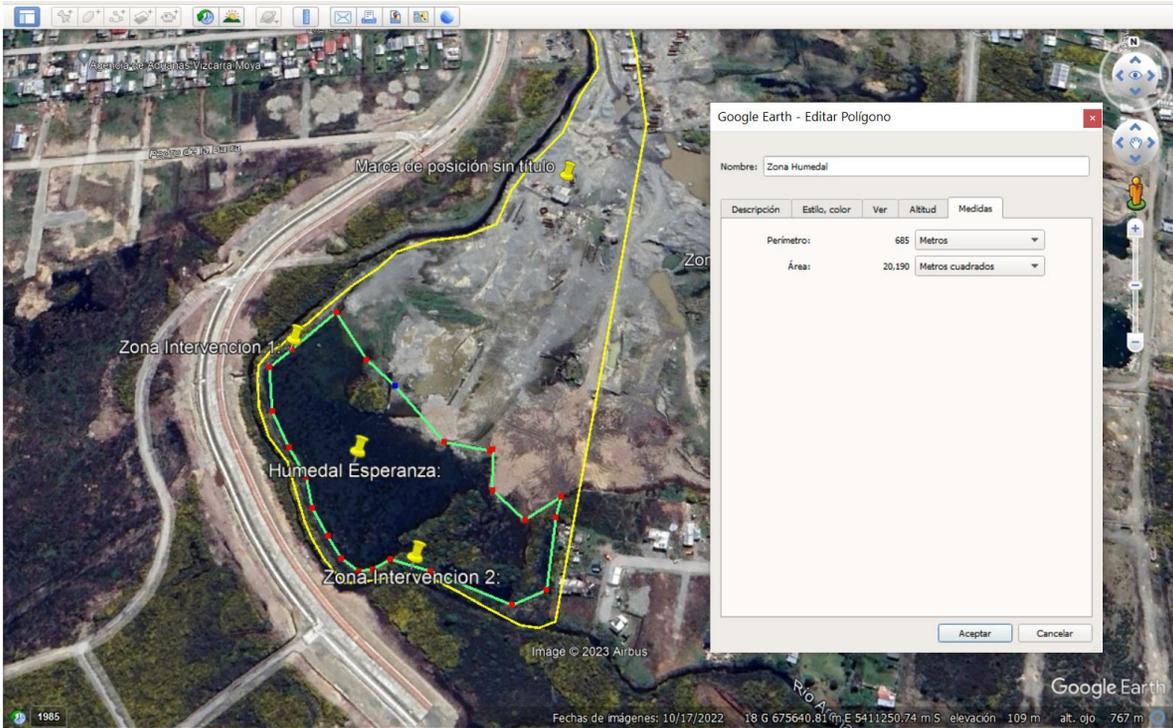
1. Superficie aproximada del Humedal Esperanza: 2 hectáreas.
Georreferenciación DATUM WGS 84: 5411199 Norte; 675475 Este.

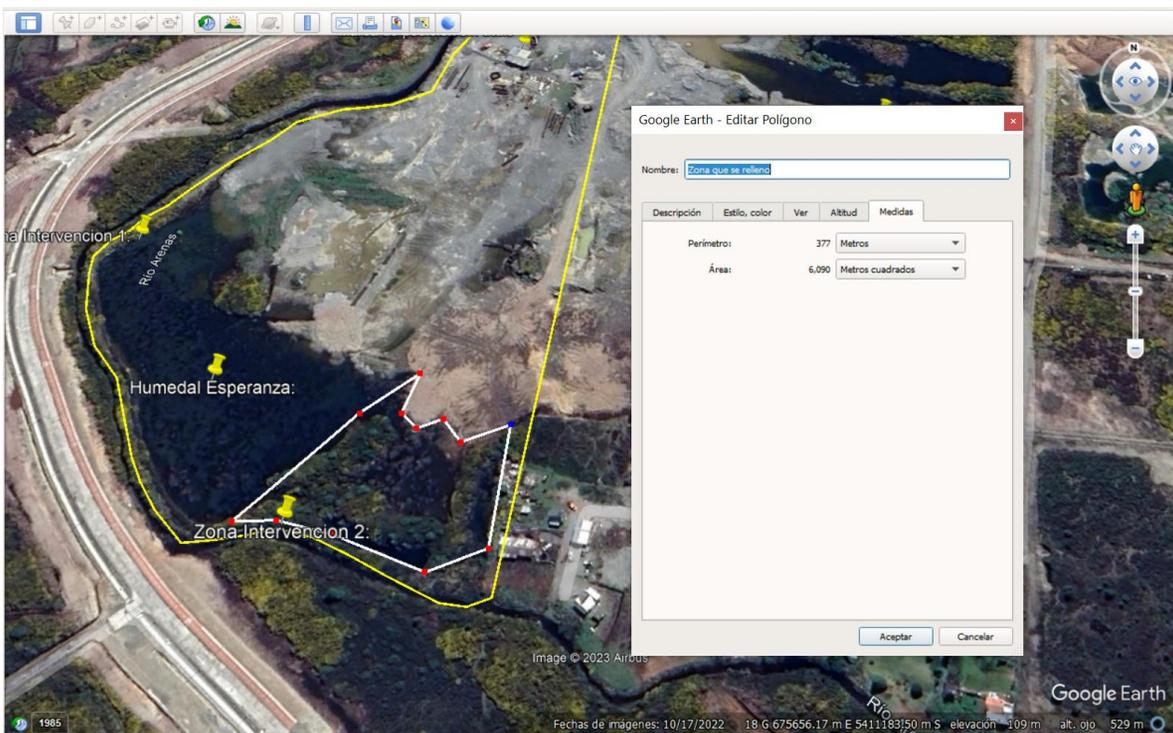
2. Zona intervenida (rellenada), aparentemente con el objeto de interrumpir el caudal tributario al humedal.
Georreferenciación DATUM WGS 84: 5411123 Norte; 675514 Este.

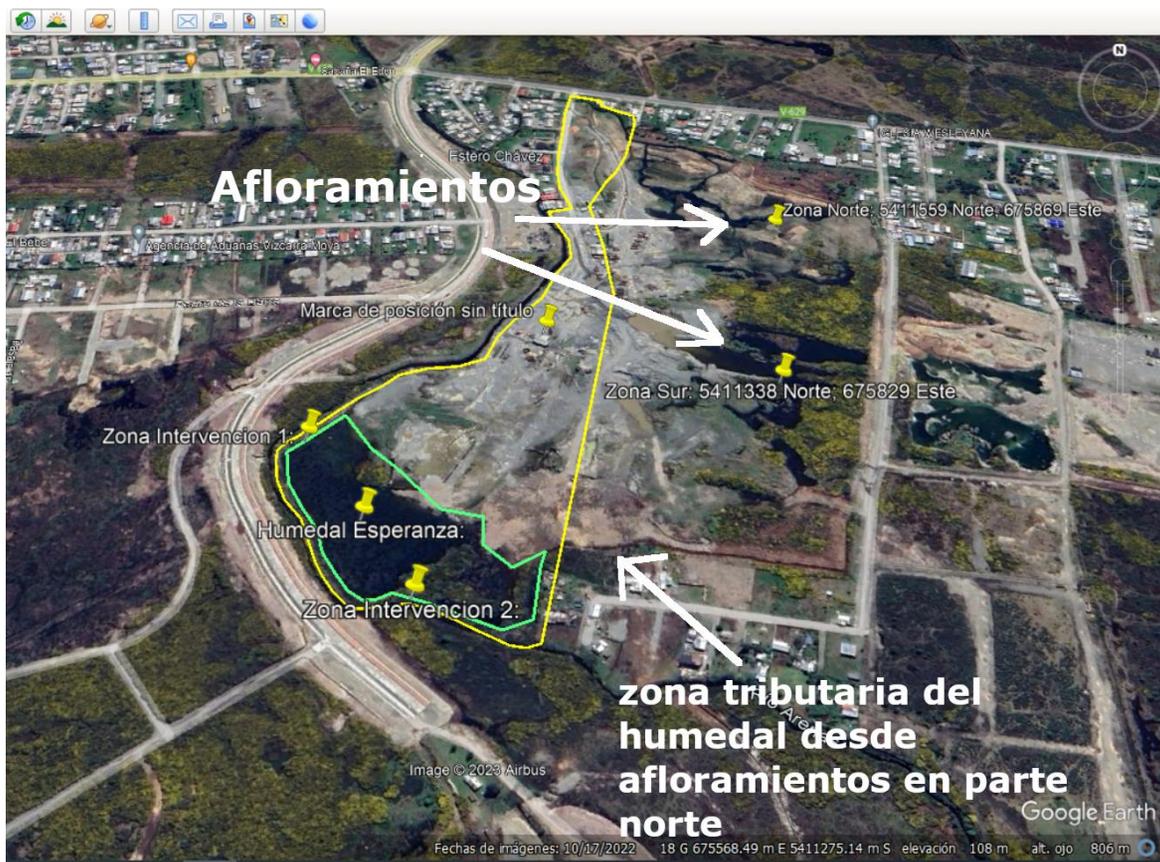
3. Zonas de afloramientos que son tributarios al humedal:

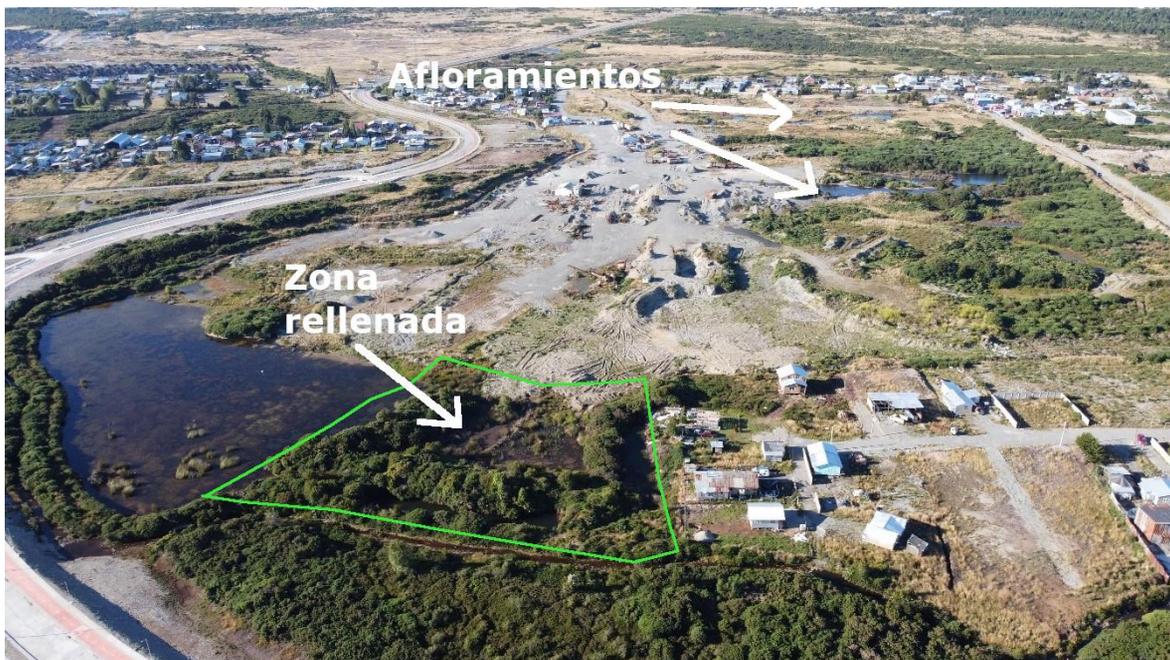
Imagen de fecha de fecha 19 de febrero de 2023

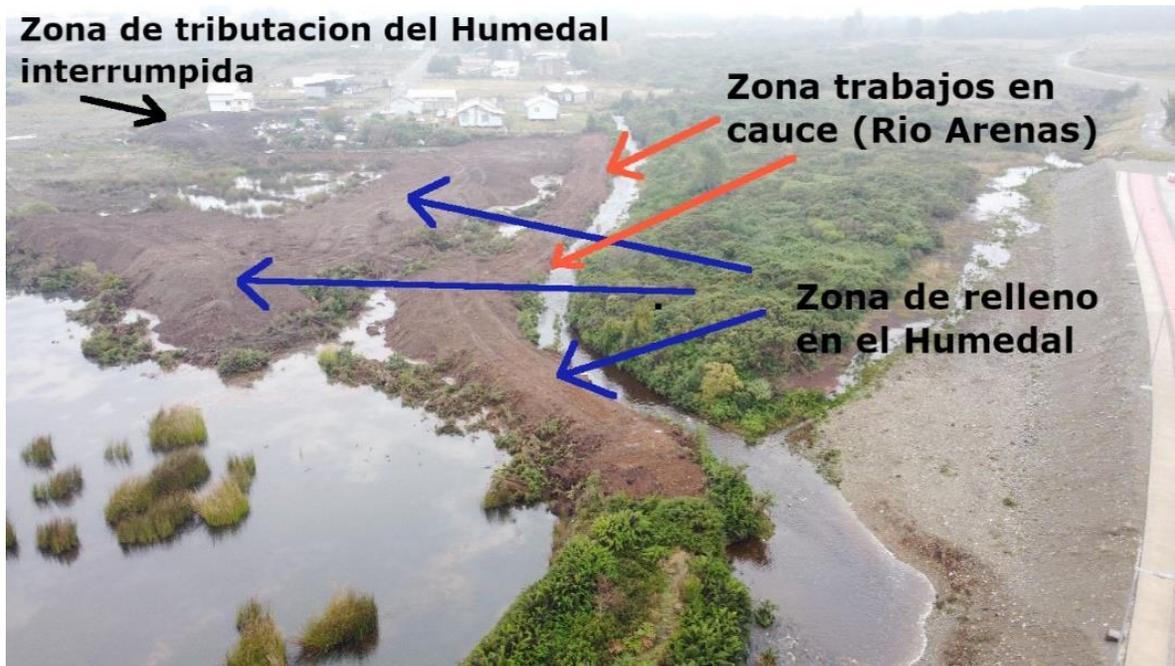
Imagen de fecha de fecha 26 de abril de 2023 (Es clara la profundización y el ensanchamiento)

Georreferenciación DATUM WGS 84: 5411123 Norte; 675514 Este.

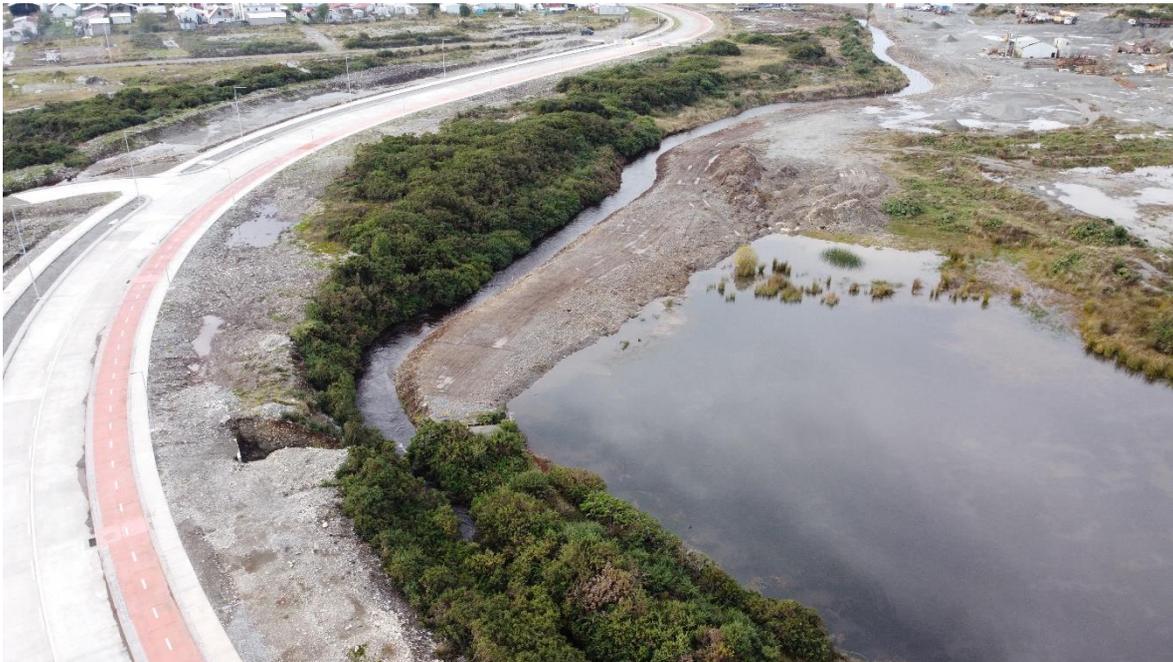
Imagen de fecha de fecha 29 de abril de 2023 (Es clara la profundización y el ensanchamiento)

Georreferenciación DATUM WGS 84: 5411288 Norte; 675427 Este.

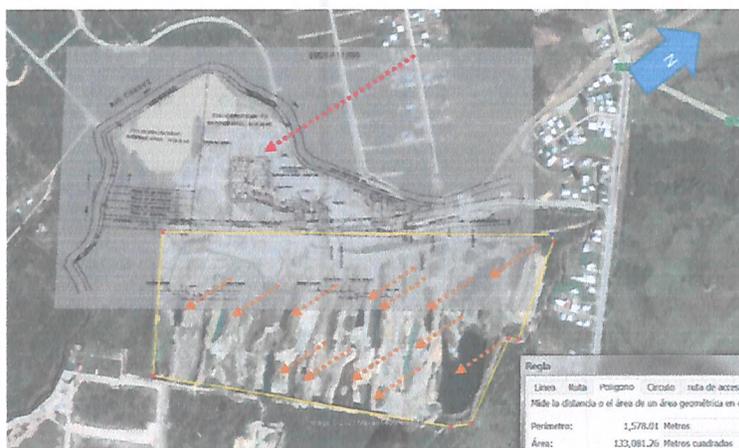
Figura 8. C. Imagen del plano de la planta "La Vara" (extraído de Figura 2) sobrepuesto referencialmente con imagen satelital del año 2010, para detallar su cobertura espacial. Polígono amarillo, indica el perímetro adicional de terreno explotado, con un área de aproximadamente 133.081 m² (cerca de 13.3 Há), y dentro de este, al menos 13 zanjas longitudinales (de dimensiones desconocidas) con agua en su interior (Fuente: Elaboración propia en base a Google Earth).

Finalmente, la superficie final intervenida y susceptible a reparación por daño ambiental sería el producto de la sumatoria entre las **8,7 hectáreas** contemplativas en RCA 415/2003 más las **13 hectáreas** de explotación adicional al margen de la Evaluación Ambiental, lo que da como resultado final: **22 HECTÁREAS**.

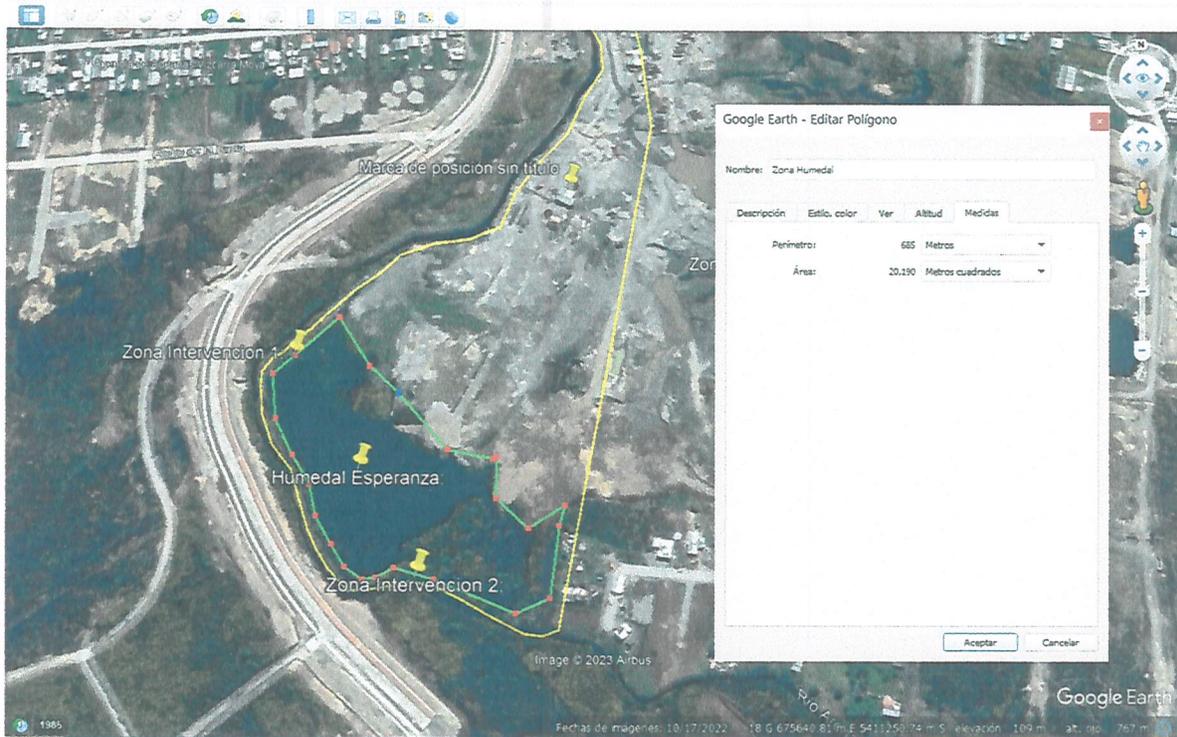
1. Superficie aproximada del Humedal Esperanza: 2 hectáreas.
Georreferenciación DATUM WGS 84: 5411199 Norte; 675475 Este.

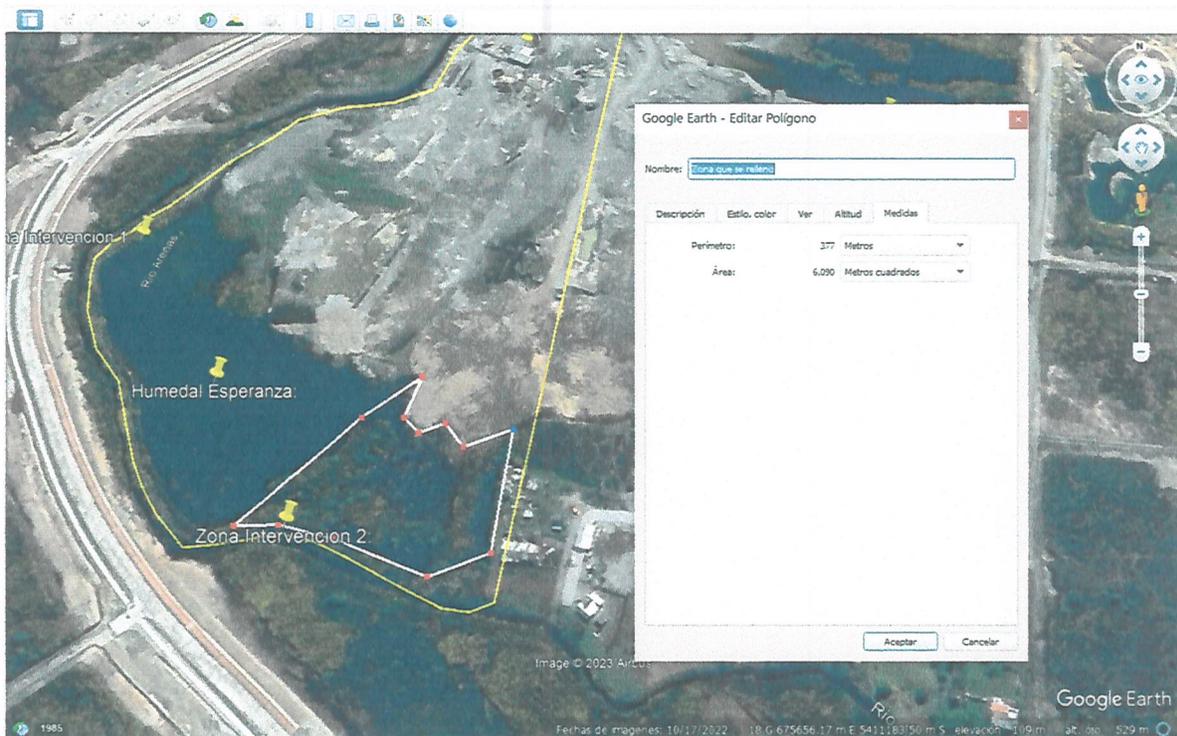
2. Zona intervenida (rellenada), aparentemente con el objeto de interrumpir el caudal tributario al humedal.
Georreferenciación DATUM WGS 84: 5411123 Norte; 675514 Este.

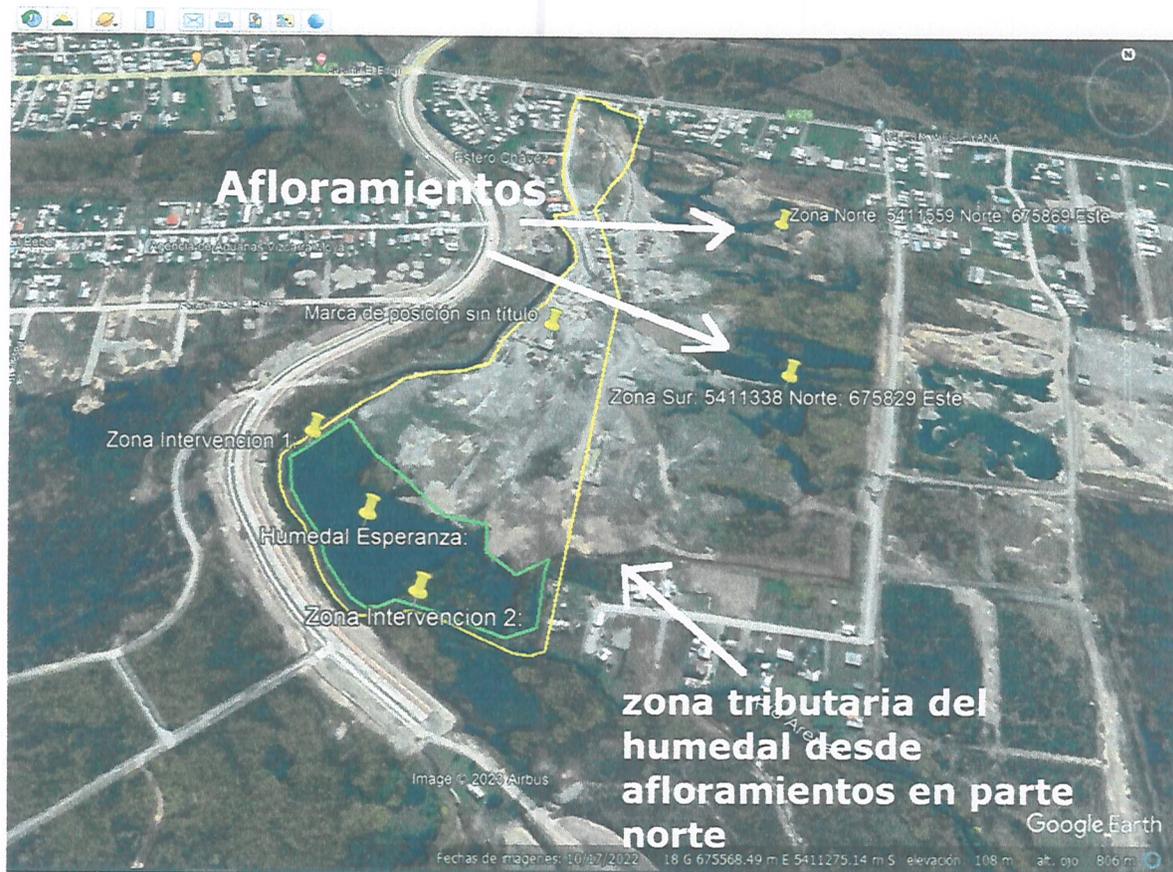
3. Zonas de afloramientos que son tributarios al humedal:

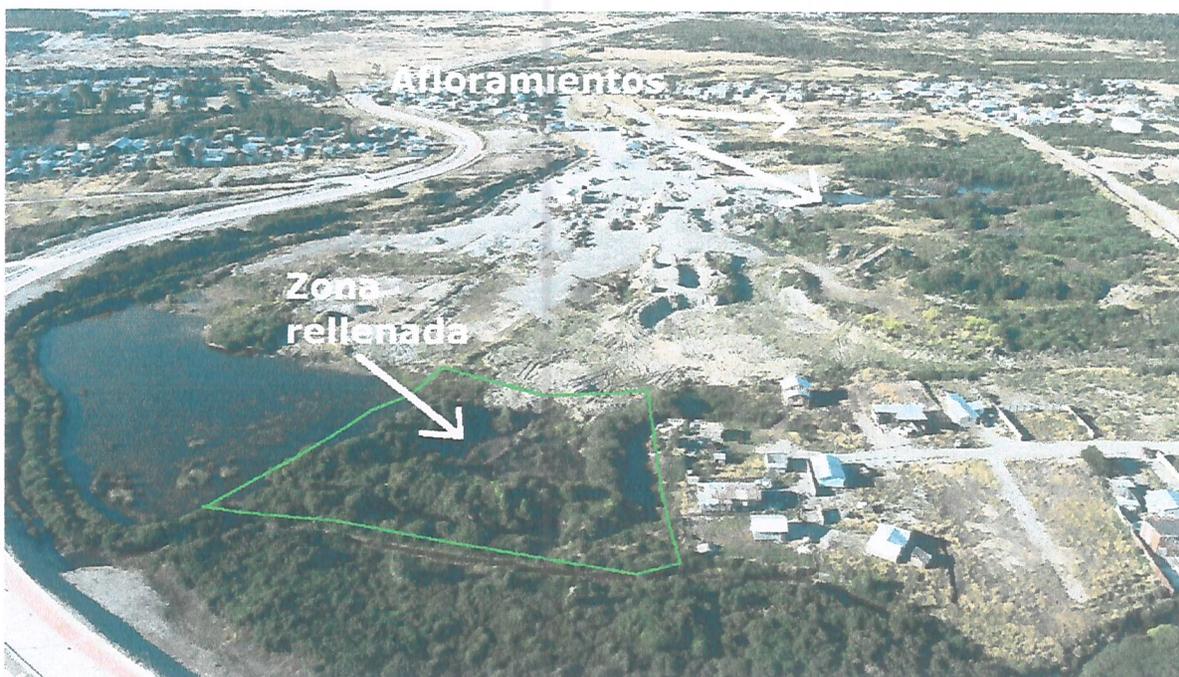
Imagen de fecha de fecha 19 de febrero de 2023

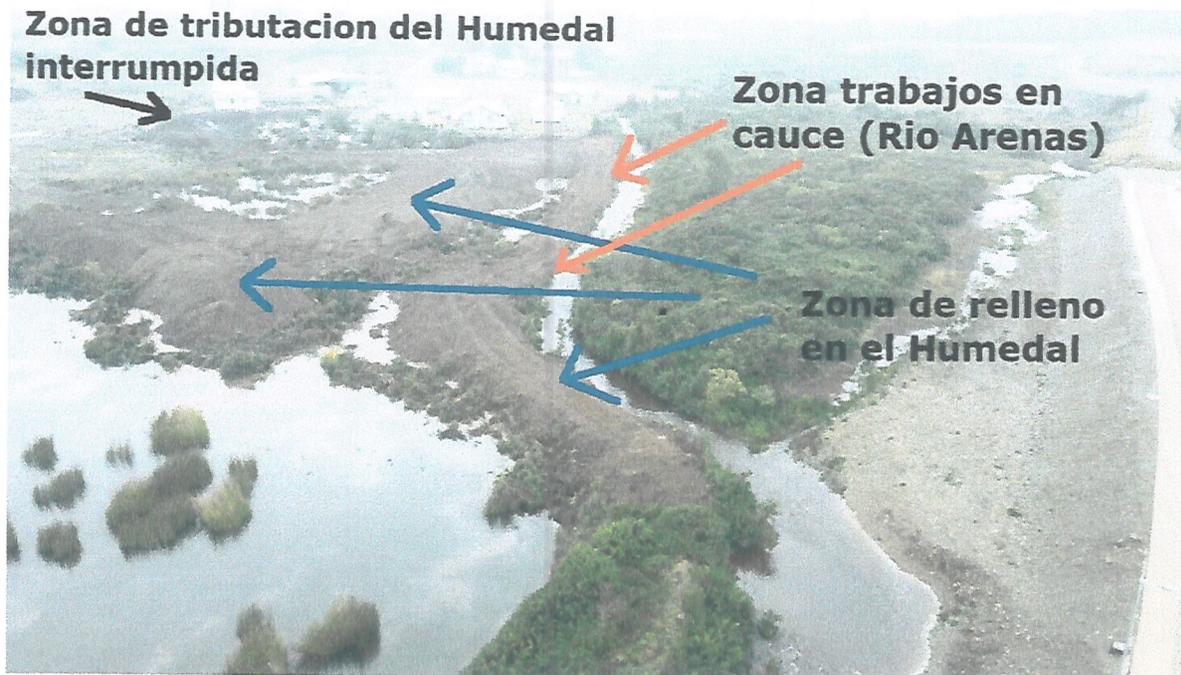
Imagen de fecha de fecha 26 de abril de 2023 (Es clara la profundización y el ensanchamiento)

Georreferenciación DATUM WGS 84: 5411123 Norte; 675514 Este.

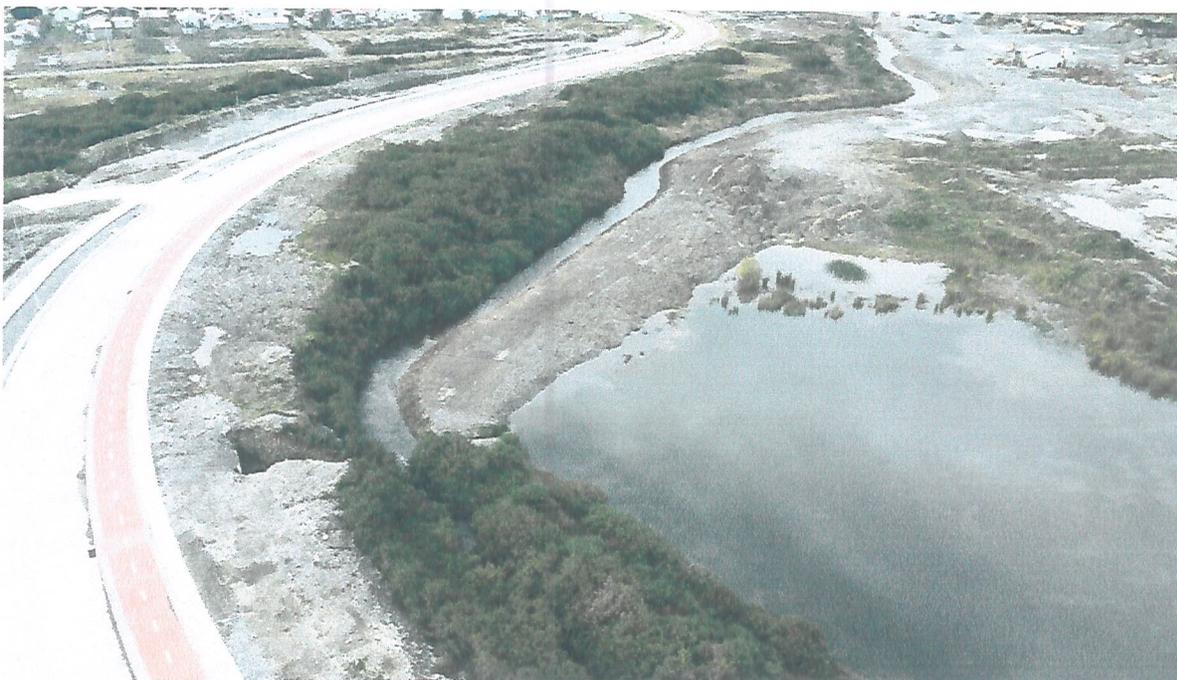
Imagen de fecha de fecha 29 de abril de 2023 (Es clara la profundización y el ensanchamiento)

Georreferenciación DATUM WGS 84: 5411288 Norte; 675427 Este.

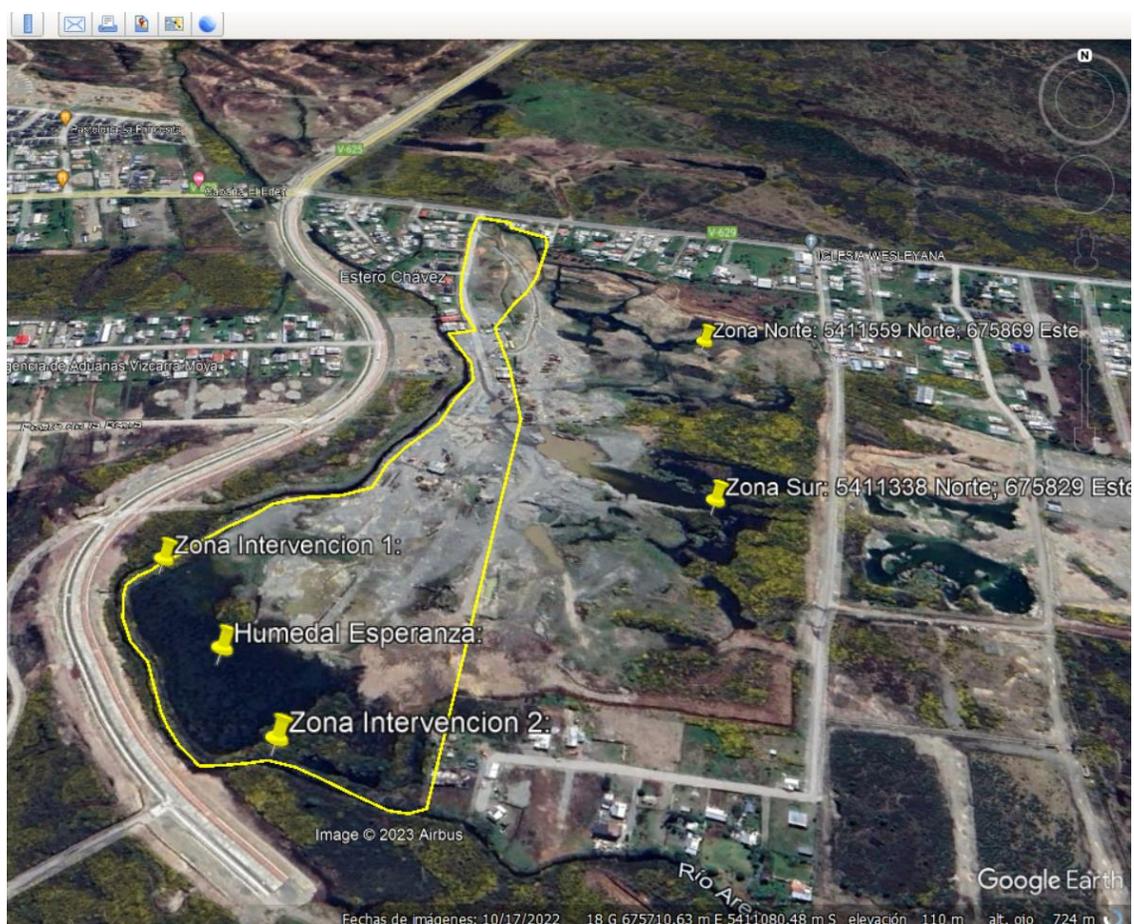
1. Emplazamiento general de zonas de posibles infracciones y/o elusión al Sistema de Evaluación de Impacto Ambiental (intervención de humedal y cauce) en proyecto “Empréstito La Vara Senda Sur”, “RCA 415/2003”, comuna de Puerto Montt, Región de los Lagos.

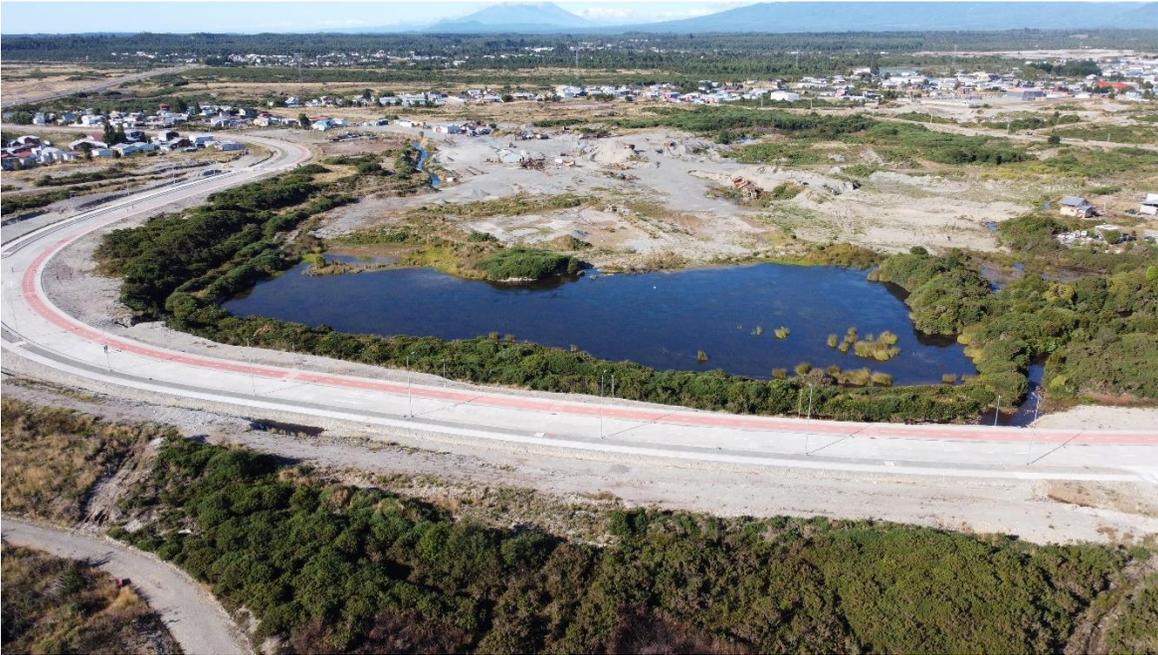
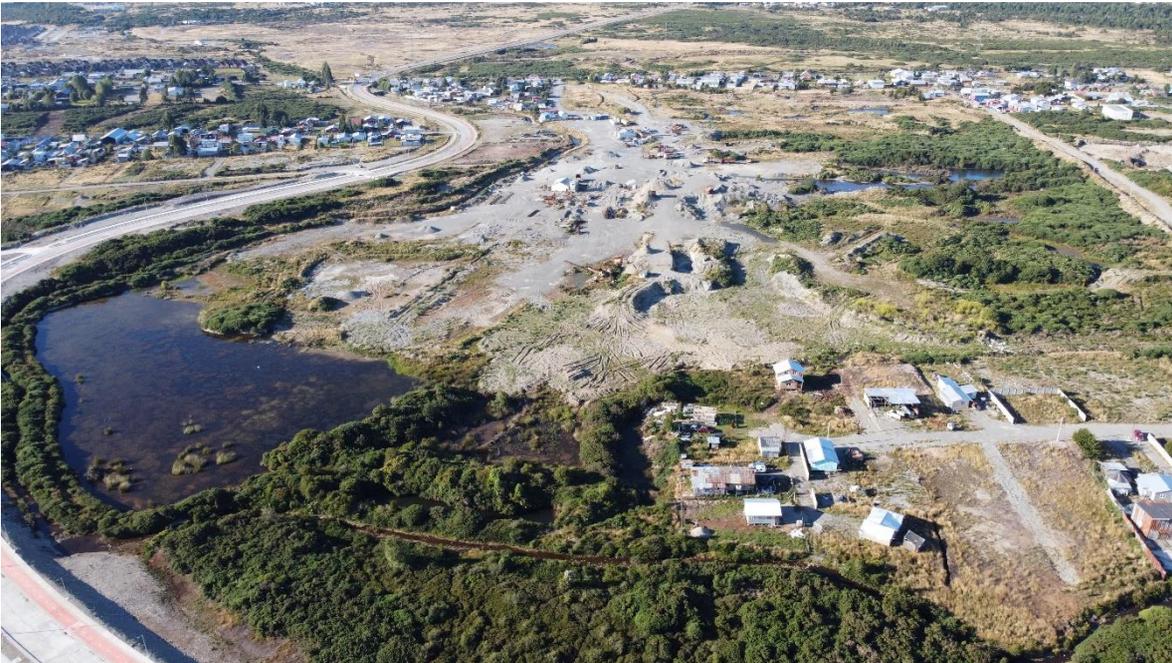
3. Imágenes del Humedal Esperanza de fecha 19 de febrero de 2023, antes de la intervención.

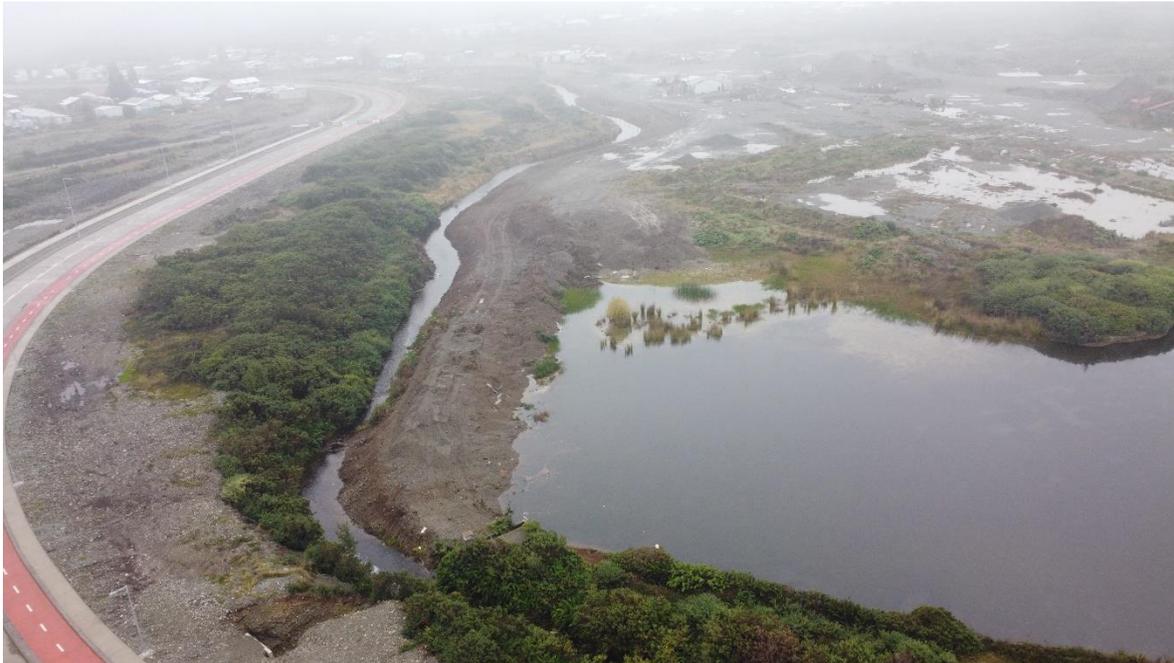
Zona de intervención 1: Se aprecian trabajos al borde del humedal y del cauce.

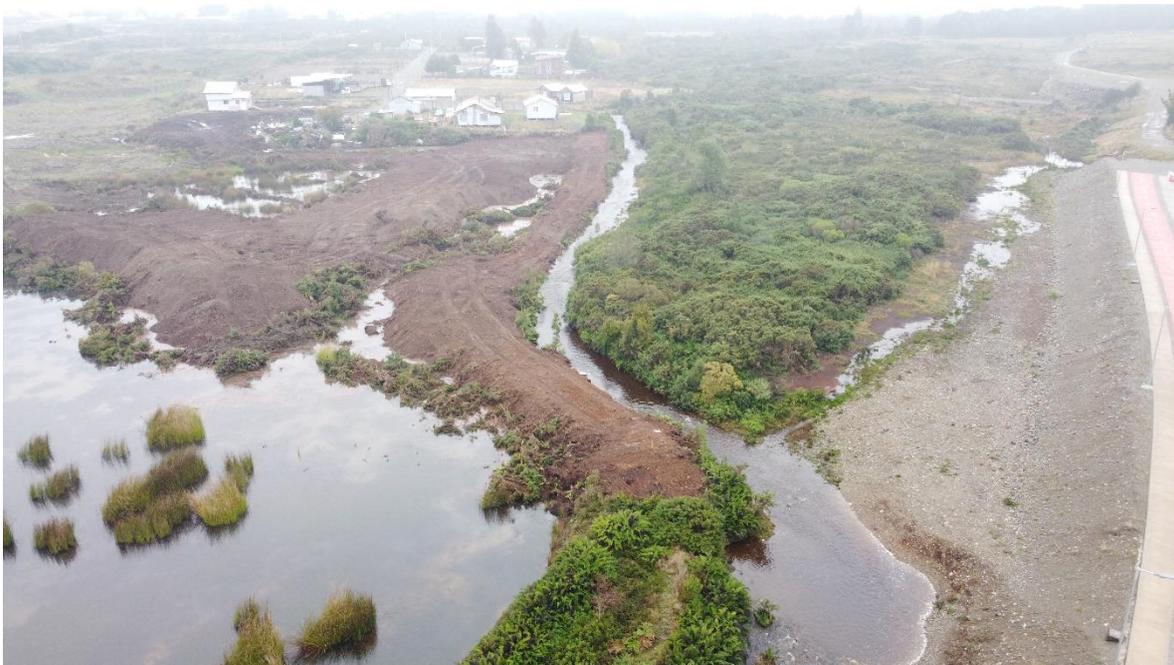
Zona de intervención 2: Se aprecian trabajos derechamente en el humedal y además en el borde del cauce, en pleno proceso sancionatorio.

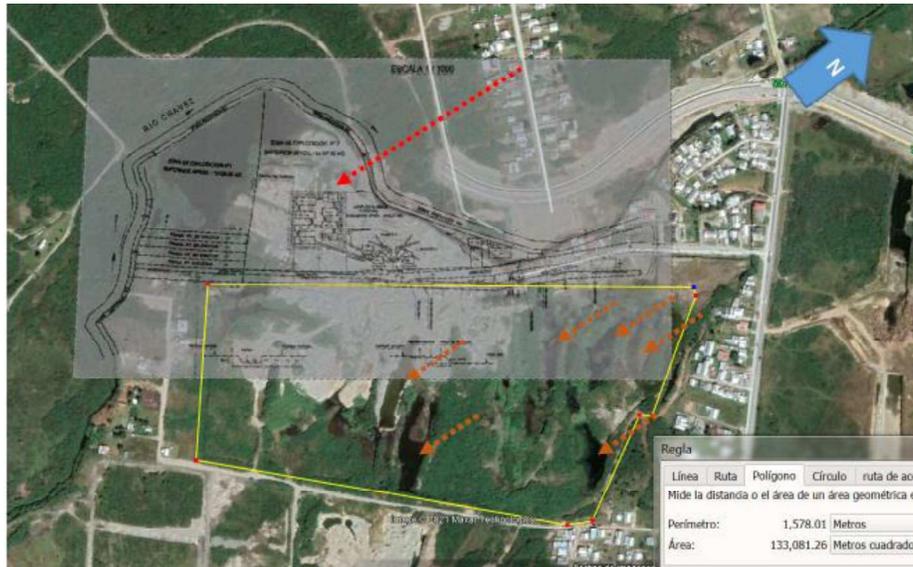
Imagen N°9: Imagen del plano de la planta “La Vara” sobrepuesto referencialmente con imagen satelital del año 2021, para detallar su cobertura espacial.

41. Luego, al realizar el mismo ejercicio con una imagen de Google Earth del año 2021, esta SMA aún puede observar rastros del área intervenida en 2010, por lo que es posible constatar una extensión en las obras de la empresa en exceso al área evaluada ambientalmente, correspondiendo dicha extensión a una superficie aproximada de 133.081 m² (cerca de 13,3 hectáreas) al año 2021. Lo anterior se aprecia en la siguiente imagen:

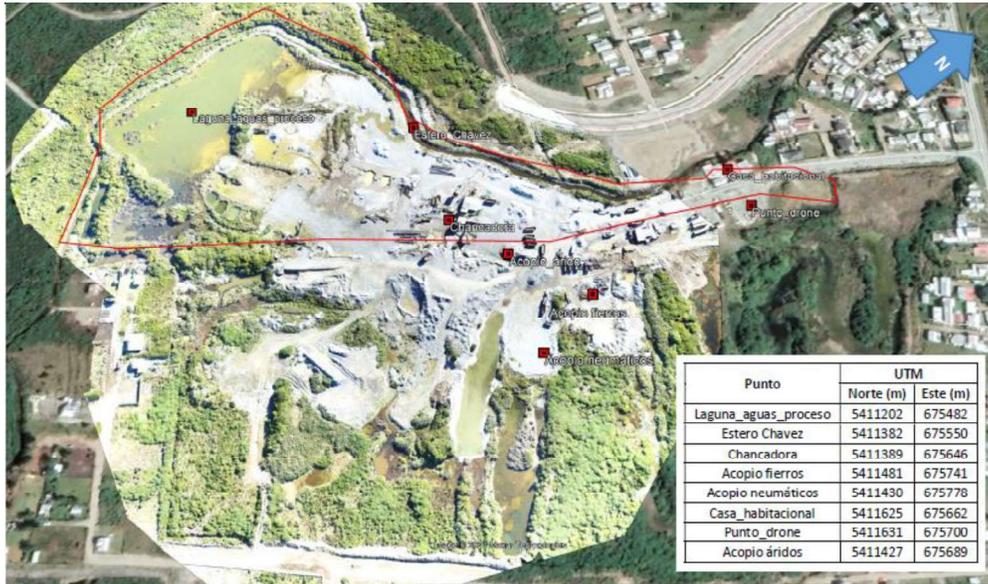
Imagen N°10: Imagen aérea de la planta, tomada con equipo Drone al 13 de abril de 2021³.

42. Que, con fecha 13 de abril de 2021, un funcionario de esta SMA realizó sobrevuelo con equipo Drone, tomando imágenes aéreas del área del proyecto. Luego, utilizando dichas imágenes y sobreponiendo en éstas el área correspondiente al layout ya indicado (figura de perímetro rojo de la siguiente imagen N°10), es posible apreciar en el área exterior a dicho polígono la presencia de (i) un área de acopio con presencia de fierros, neumáticos de camiones y maquinaria en general; (ii) zonas inundadas (lagunas artificiales) y de extracción de áridos; (iii) indeterminados montículos de material árido; y, (iv) conexión de caminos interiores.

43. Así, de acuerdo a lo analizado a partir de las imágenes satelitales de Google Earth, es posible concluir que el titular sobrepasó el área de explotación en aproximadamente 13,3 hectáreas-, entre los años 2002 a 2010, manteniéndose dicha expansión al año 2021. Actualmente, y en base a las imágenes referidas precedentemente, la imagen tomada por Drone el día 13 de abril de 2021 y la información proporcionada por el titular, analizada debidamente por esta SMA, es posible concluir que el titular amplió el área ocupada por el proyecto, sobrepasando lo evaluado ambientalmente.
