San José de Maipo, 21 de junio de 2023

Fiscal Instructor Proceso Sancionatorio Res. Ex. No 1/Rol D-020-2023

## 1. El plan de cumplimiento (PdC, cargo n°1) no puede ser aprobado.

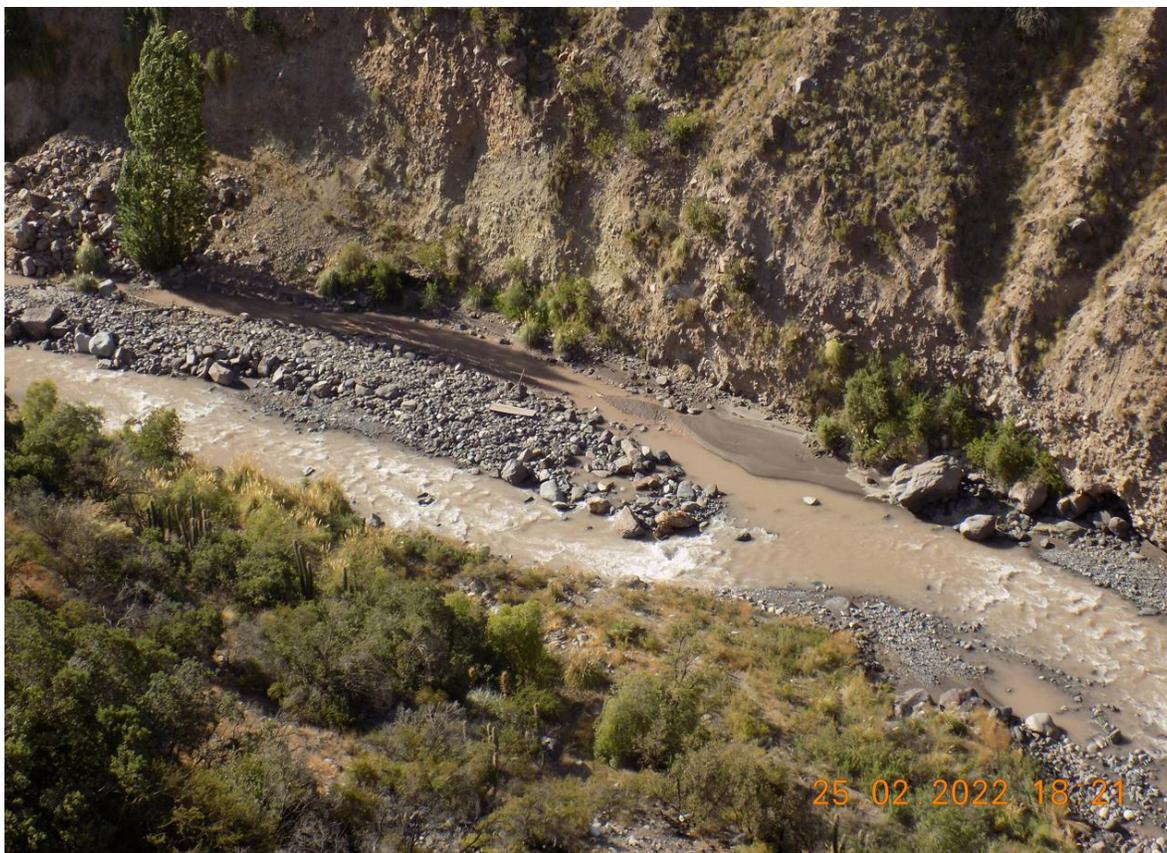
En particular, para el día reclamado en el recurso de protección 652-2022, es indesmentible la situación de afectación de falta de agua. La foto tomada ese mismo día coincide con la información que presenta la estación Río Colorado:

Vista de la bocatoma desde el Camino a Maitenes. Elaboración propia

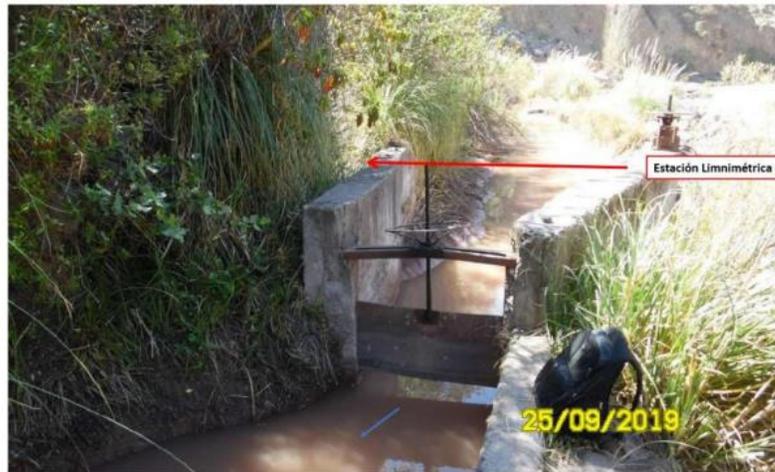
Figura 1: Ubicación original de estación limnimétrica. Anexo A.

En el diseño original, documentado en los documentos “Control y Monitoreo Bocatoma Manzano-1” y “AM-PL-6395-10001-A-1” (Anexo A), se contempló la instalación de un sensor de nivel limnimétrico para la medición de caudal a través de una curva de descarga. La ubicación del sensor original es la que indica la siguiente figura:

Dicho punto de instalación posee aspectos cuya solución o forma de resolver no están descritos en la documentación técnica revisada, entre estos aspectos se encuentran:

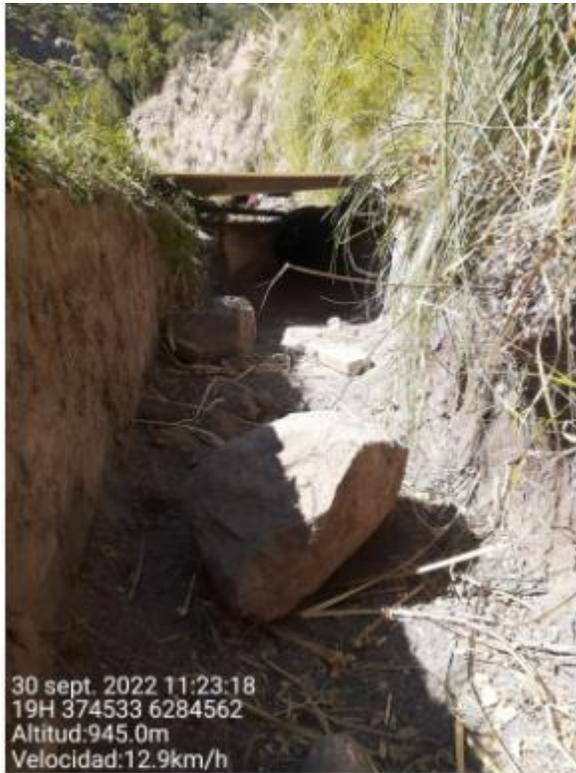
Imagen de rocas caídas al canal producto de los trabajos en el camino de acceso. Foto archivo Comunidad de aguas Canal El Manzano

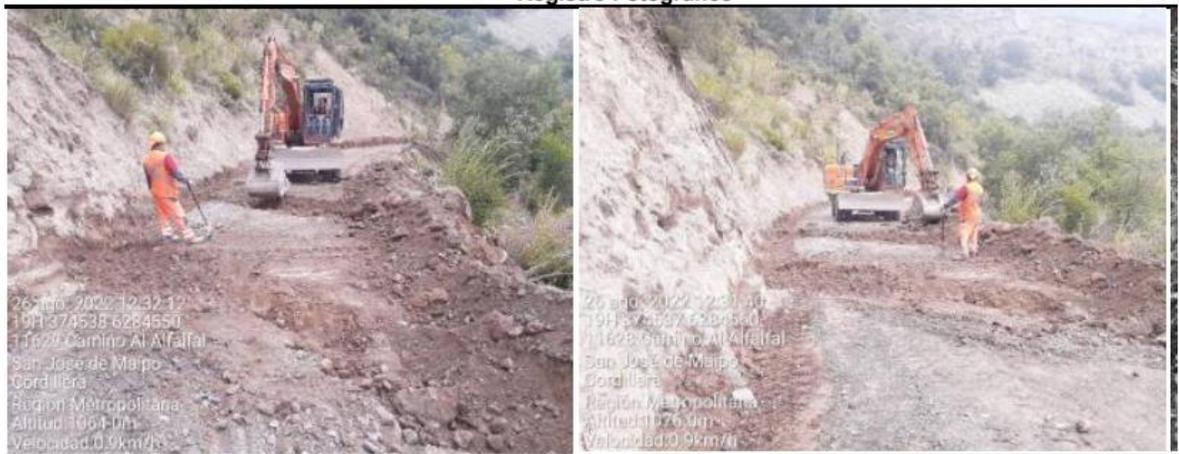
Obras de drenaje en camino acceso. Ver informe RyQ en anexo 11

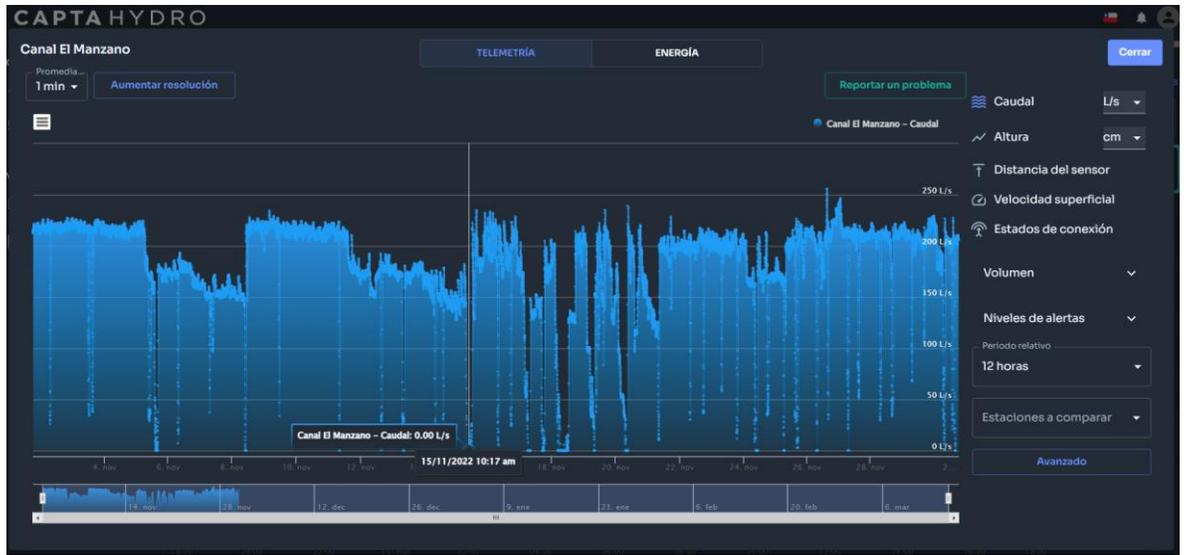
Como se puede ver en el gráfico de Captahydro (noviembre), existe registro de severas interrupciones, producto de embancamientos como los muestran las fotos de más abajo.

Gráfica de caudal que ingresa al Canal Manzano. Sistema Captahydro

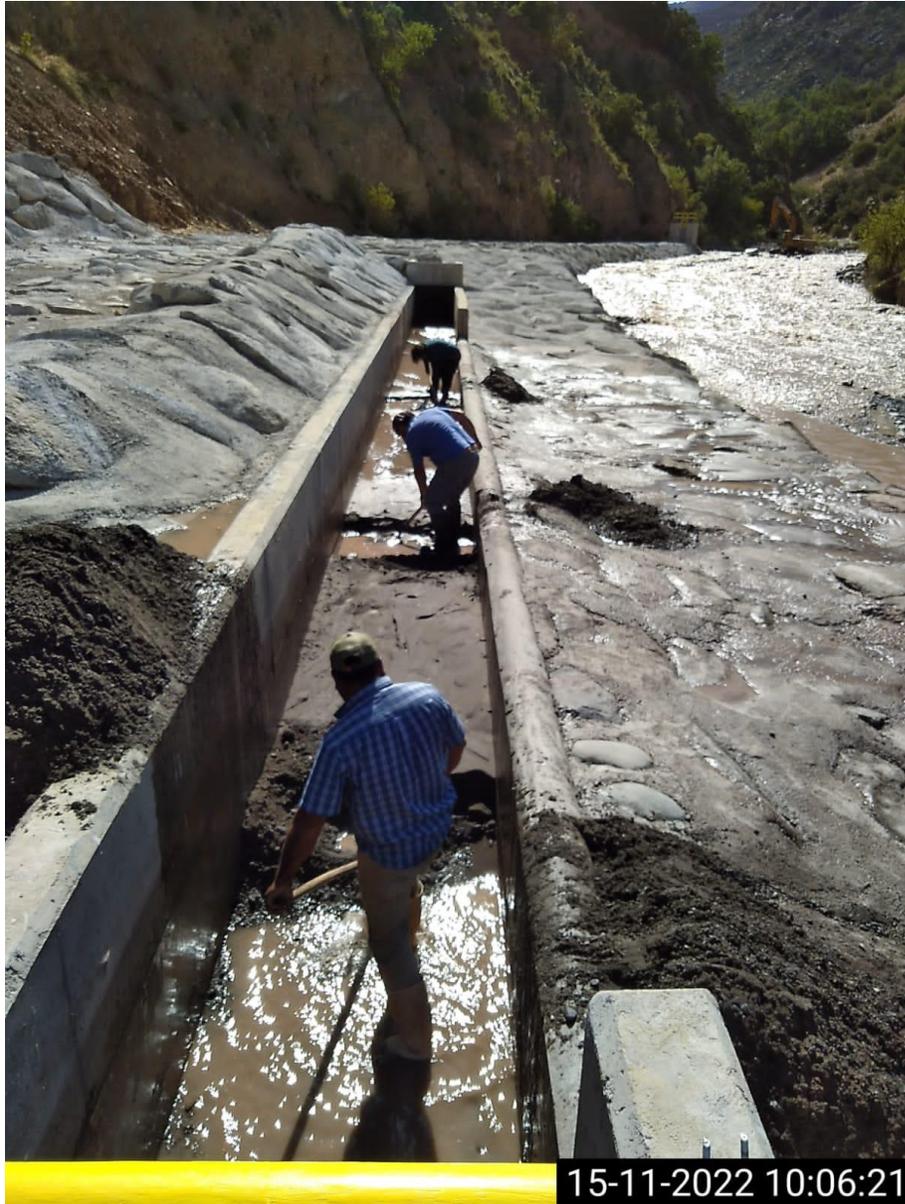
Embankamiento total de la nueva obra que debió ser despejado a mano por la Comunidad. Archivo Comunidad de Aguas Canal El Manzano

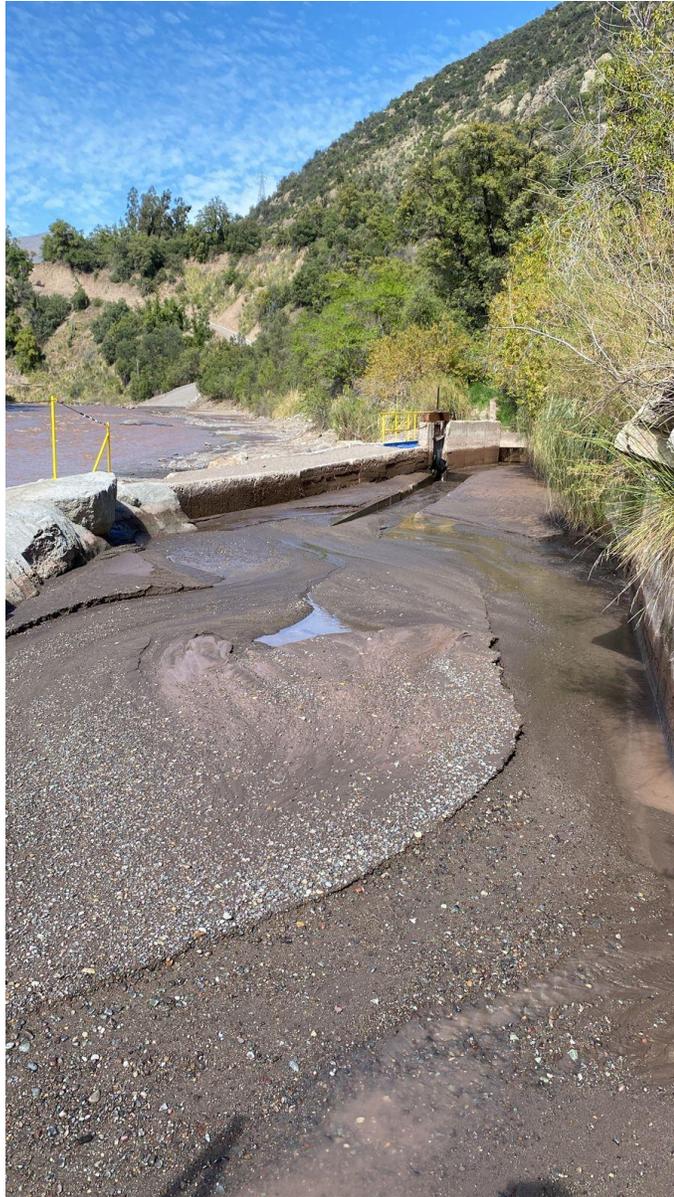
Acumulación de sedimentos en el desarenador (obstruido)

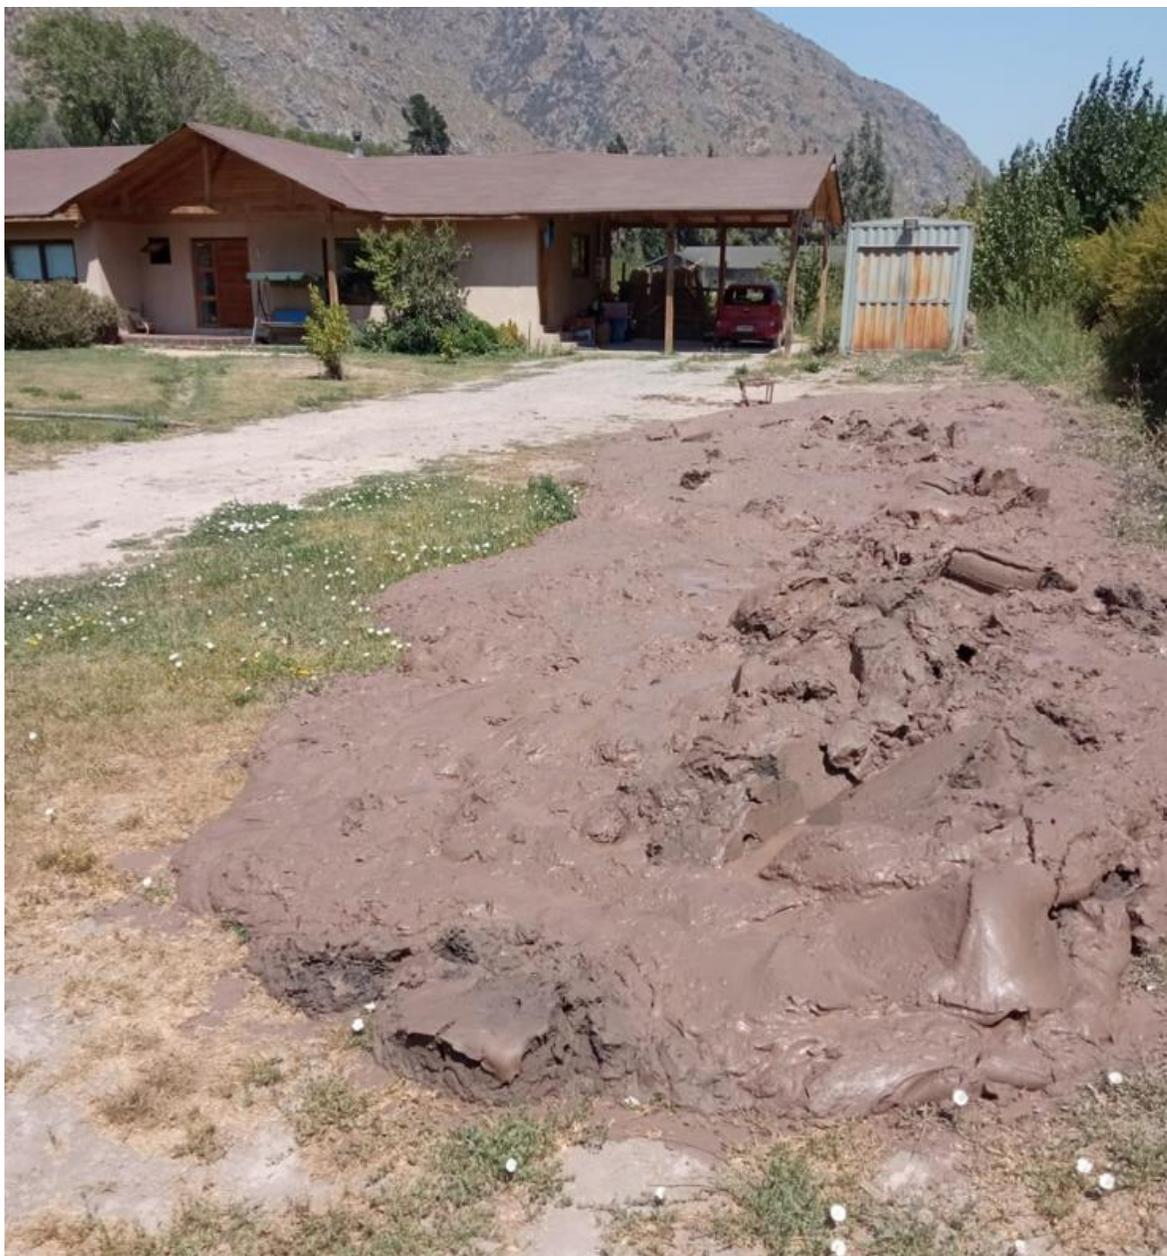
Situación típica de acumulación de lodo en toda la red de distribución
