## ANALISIS Y ESTIMACION DE POSIBLES EFECTOS AMBIENTALES

HECHO INFRACIONAL 1:  
MUNICIPALIDAD DE ANGOL

Septiembre 2021

Preparado por: DSS S.A.

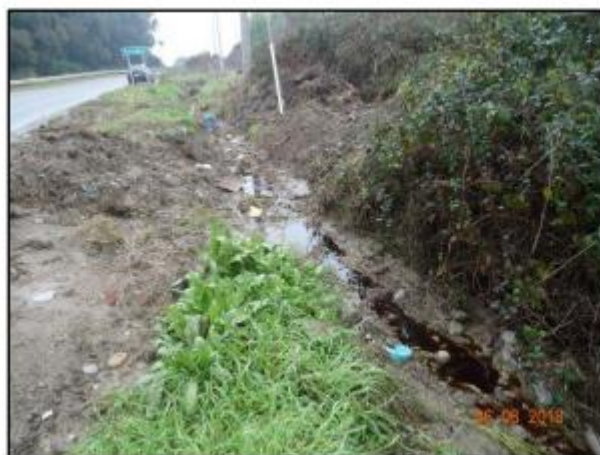
Mediante inspección de fecha 8 de junio de 2018, se constató en el lado norte del Vertedero Angol el escurrimiento de líquidos lixiviados por la ladera. Además, en el vértice noreste se observó el escurrimiento de percolados que se descargan en el canal de aguas lluvias que pasa paralelo

al camino Angol - Deuco en el sector que colinda con el Vertedero Angol. Al respecto, se realizó mediante sonda multiparámetros mediciones de la calidad de aguas en dos piscinas de lixiviados, canal de aguas lluvias y en canal de aguas ubicado en calle José Bunster la localidad de Angol. Los resultados arrojaron la presencia de conductividad eléctrica en los distintos puntos de muestreo, lo que cobra particular importancia respecto del punto de medición del canal de aguas lluvias, confirmando el contacto de los líquidos lixiviados provenientes del Vertedero Angol con las aguas lluvias.

*Figura N°9: canal de aguas lluvias paralelo al Vertedero Angol con contacto de residuos y lixiviados.*

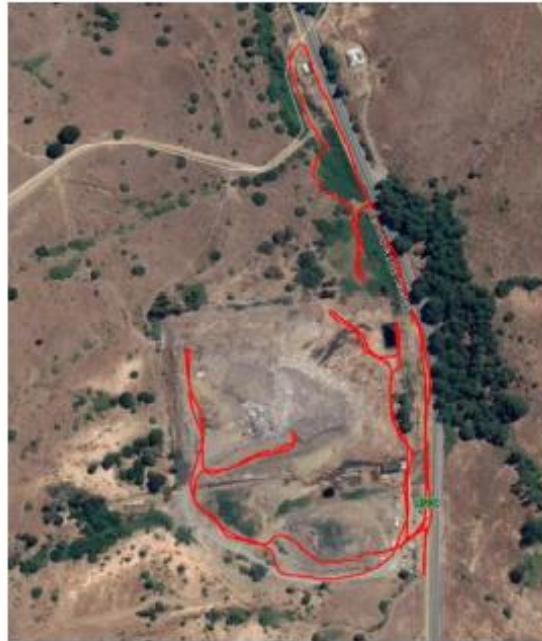
“Se realizó visita inspección recorriendo el predio correspondiente al vertedero, así como también los alrededores, visualizando las zonas de interés como los límites, canales de aguas lluvia, piscina de lixiviados y el propio acopio. Se analizaron los puntos indicados como hechos constitutivos de infracción. El informe además muestra el recorrido realizado”.

**Figura 4:** Recorrido visita inspección 23/11/2020.  
**Fuente:** DSS.

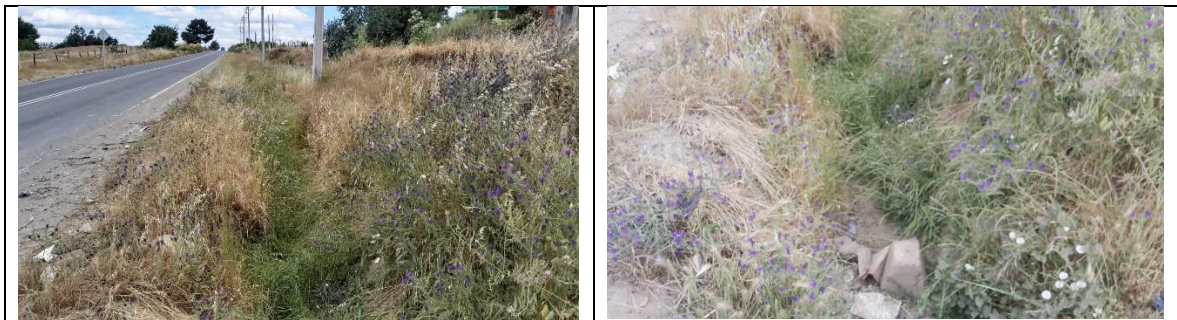
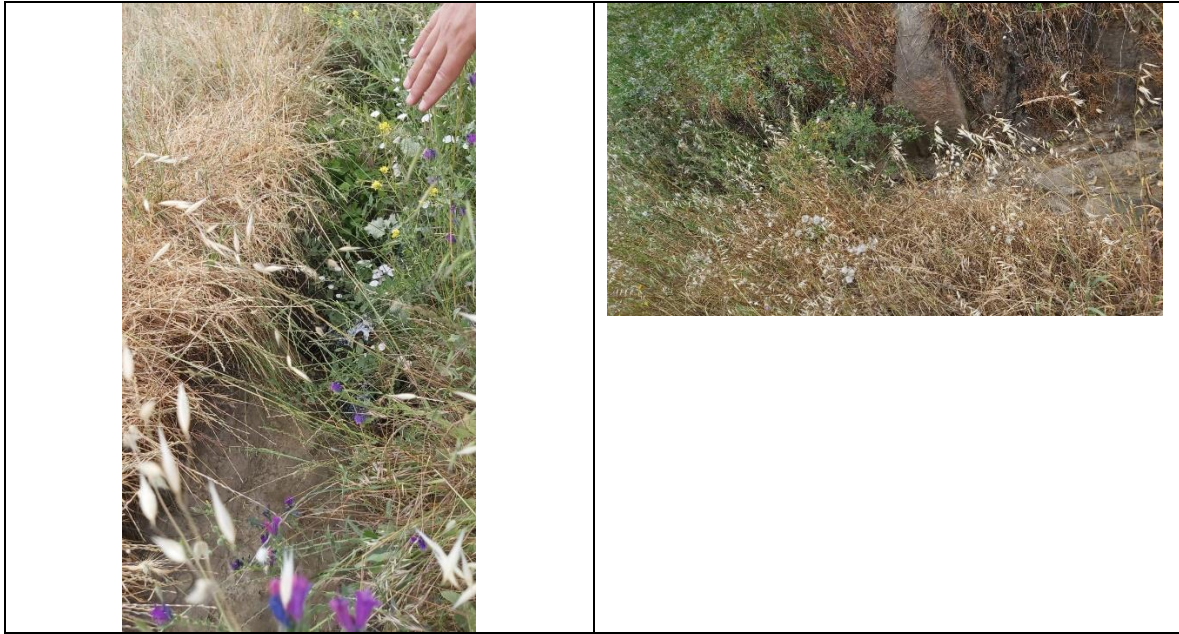
Adicionalmente, y tema de interés, se pudieron registrar las siguientes imágenes asociadas a los canales del sector.

De acuerdo con las imágenes se puede ver que en los canales de aguas lluvia, si bien se aprecian algunos rastros de residuos, que recomiendan su limpieza, no existe una situación similar a la detectada por la SMA, o de escurrimiento permanente de Lixiviados, por lo que se podría interpretar que efectivamente la situación ha ocurrido, pero corresponde a eventos intermitentes y puntuales y no permanentes, por lo tanto, un adecuado manejo permitirá que la situación detectada no se repita.

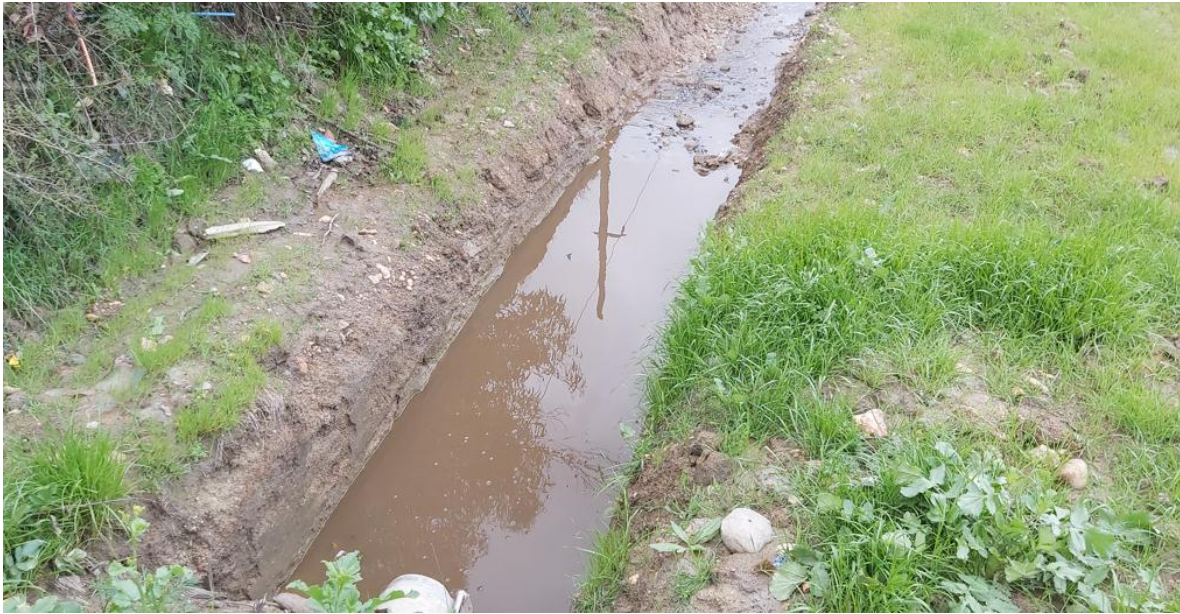
| <b>N°1</b> | <b>Fecha: 13 09 2021</b> | | |

**Registro Fotográfico, inicio canal aguas lluvia**

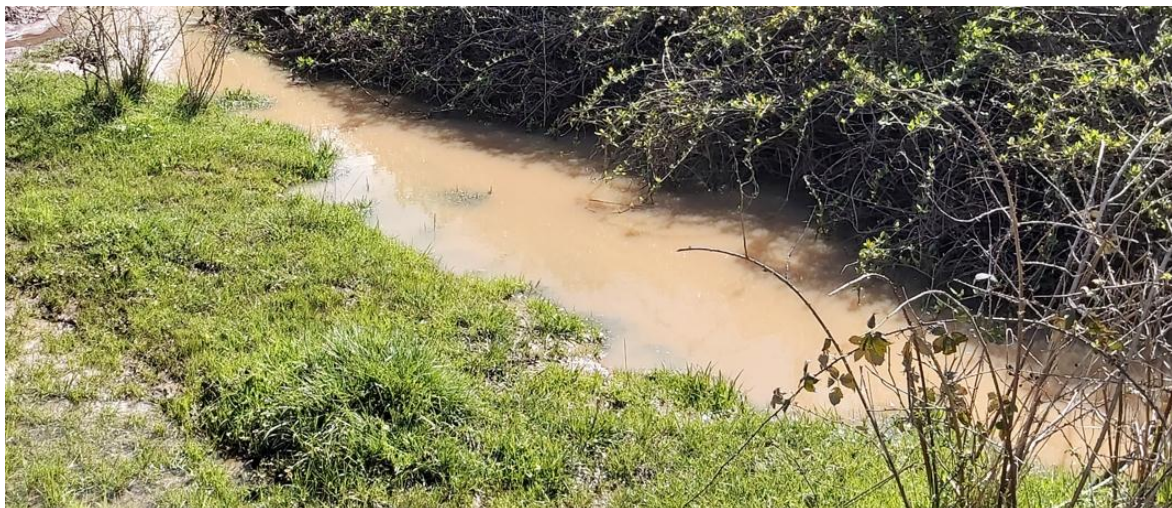
**N°2**

**Registro Fotográfico, canal aguas lluvia 130 m aguas abajo de vertedero**

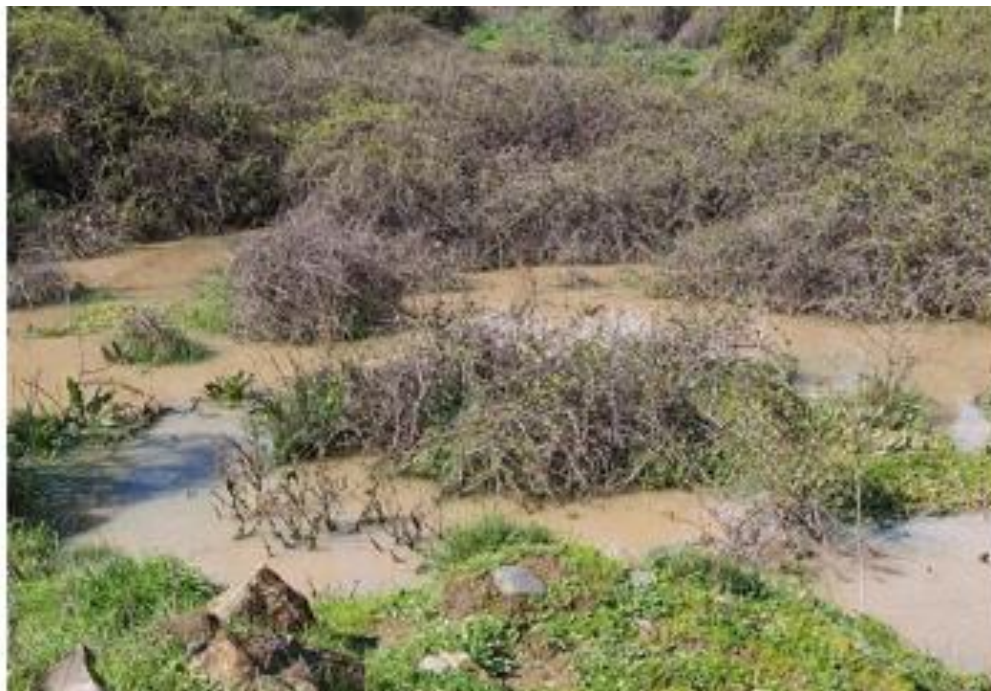
| <b>N°3</b> | <b>Fecha: 13 09 2021</b> | | |

**Registro Fotográfico, canal aguas lluvia 150 m aguas abajo de vertedero**

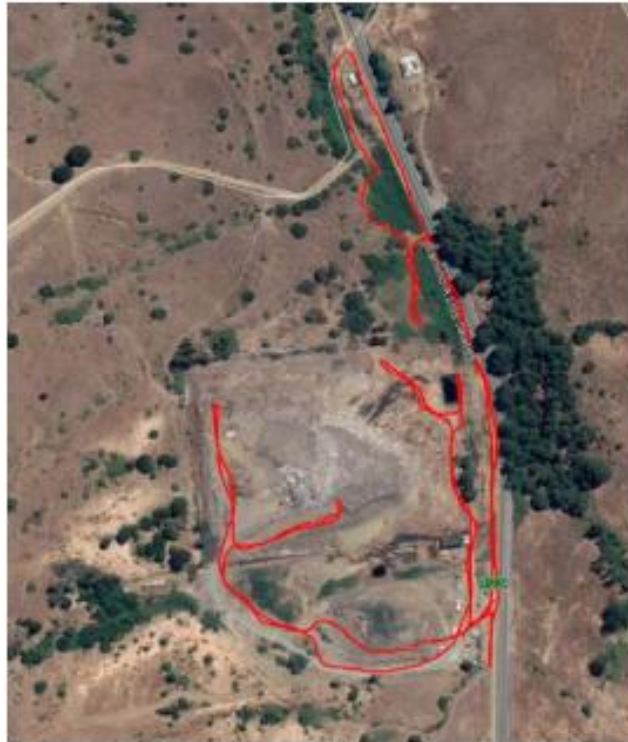
**Figura 4:** Recorrido visita inspección 23/11/2020.  
**Fuente:** DSS.

“Se realizó visita inspección recorriendo el predio correspondiente al vertedero, así como también los alrededores, visualizando las zonas de interés como los límites, canales de aguas lluvia, piscina de lixiviados y el propio acopio. Se analizaron los puntos indicados como hechos constitutivos de infracción. El informe además muestra el recorrido realizado.

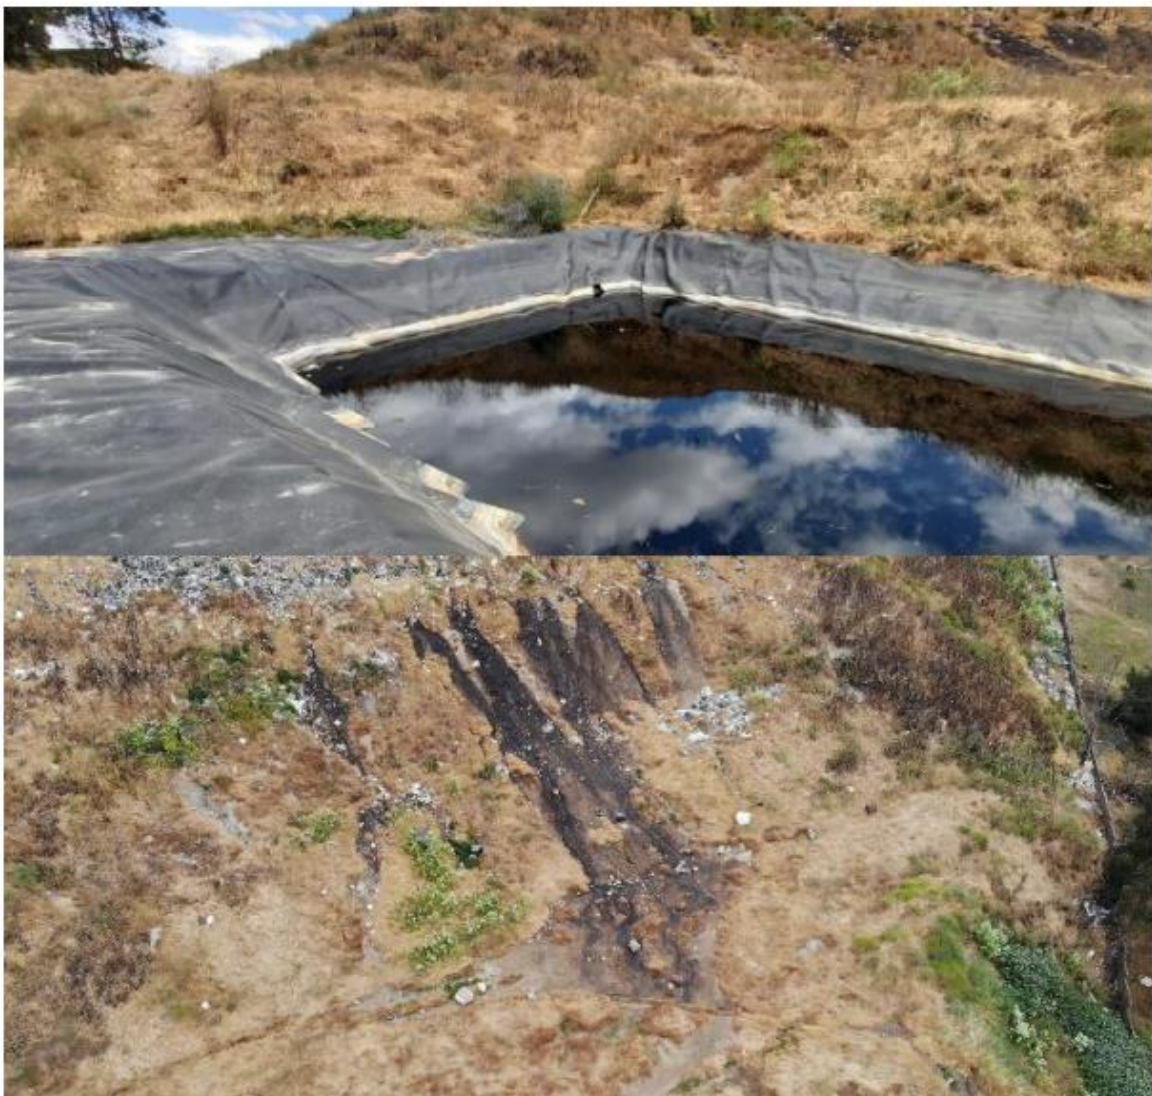
Por otro lado, en visita realizada y de acuerdo al informe de inspección se constató la existencia de las piscinas de control de lixiviados y que al momento de la visita no se encuentra en su nivel máximo, pero se recomendó trabajar con los sistemas de contención de lixiviados para un manejo adecuado dado los afloramientos evidenciados. Se recomendó, además, generar un proyecto de manejo de lixiviados e implementarlo a la brevedad. Controlando las fugas existentes, y reparar los daños a la piscina actual.

**Figura 12:** Piscina Lixiviados.

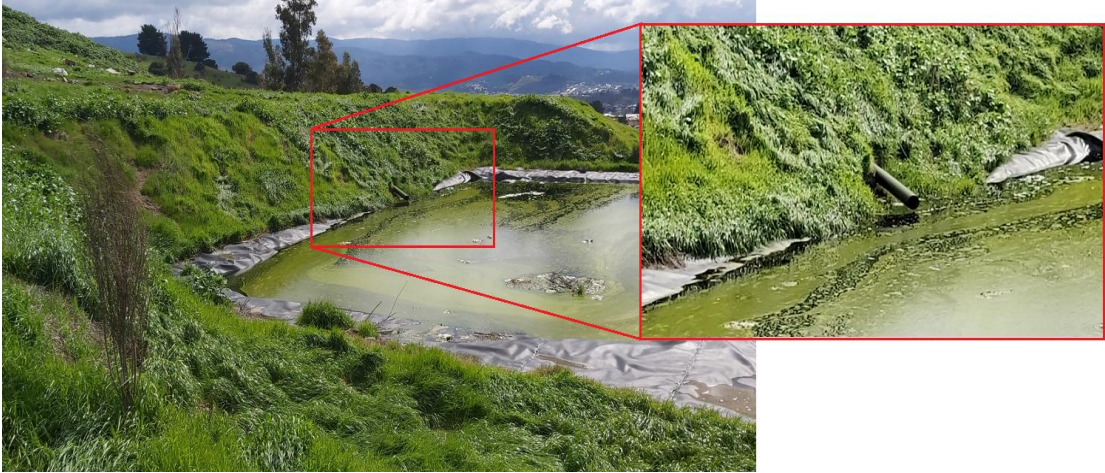
| <b>Registro Fotográfico, piscina lixiviados, descarga desde red de conducción</b> | | | |
|---|---|---|---|
| <b>N°4</b> | <b>Fecha: 13 09 2021</b> | | |

Complementando la información anterior, en visita de 13 de septiembre de 2021, se registran imágenes georreferenciadas del sistema de captación final de lixiviados.

| <b>Registro Fotográfico, piscina lixiviados, descarga desde red de conducción</b> | | | |

- Si bien se detectan deficiencias, se verifica la existencia de un sistema de manejo de líquidos percolados, por lo que la situación no está descontrolada, permitiendo inferir que el problema es acotado. En terreno se verificó la existencia de piscinas de contención de lixiviados que han sido levantadas tanto por la SMA, como por el propio titular, y muestran en su operación capacidad de captar los lixiviados, que luego son manejados en la operación del vertedero.

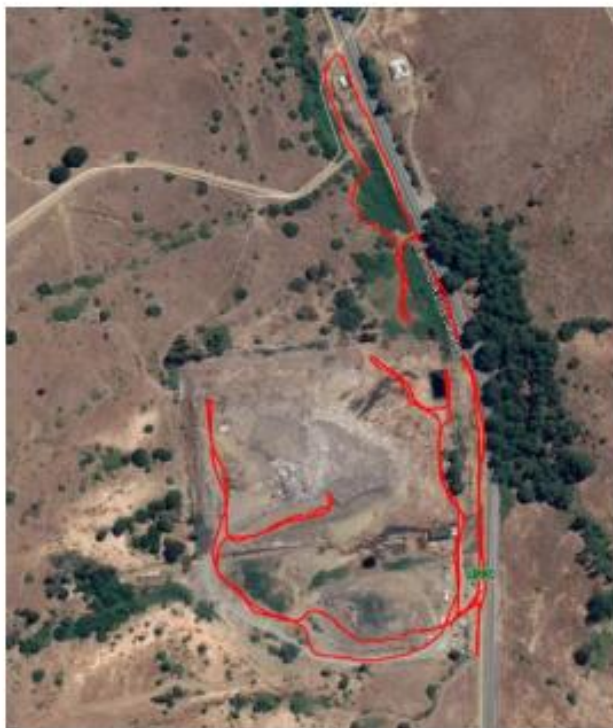
**Figura 4:** Recorrido visita inspección 23/11/2020.  
**Fuente:** DSS.

“Se realizó visita inspección recorriendo el predio correspondiente al vertedero, así como también los alrededores, visualizando las zonas de interés como los límites, canales de aguas lluvia, piscina de lixiviados y el propio acopio. Se analizaron los puntos indicados como hechos constitutivos de infracción. El informe además muestra el recorrido realizado.

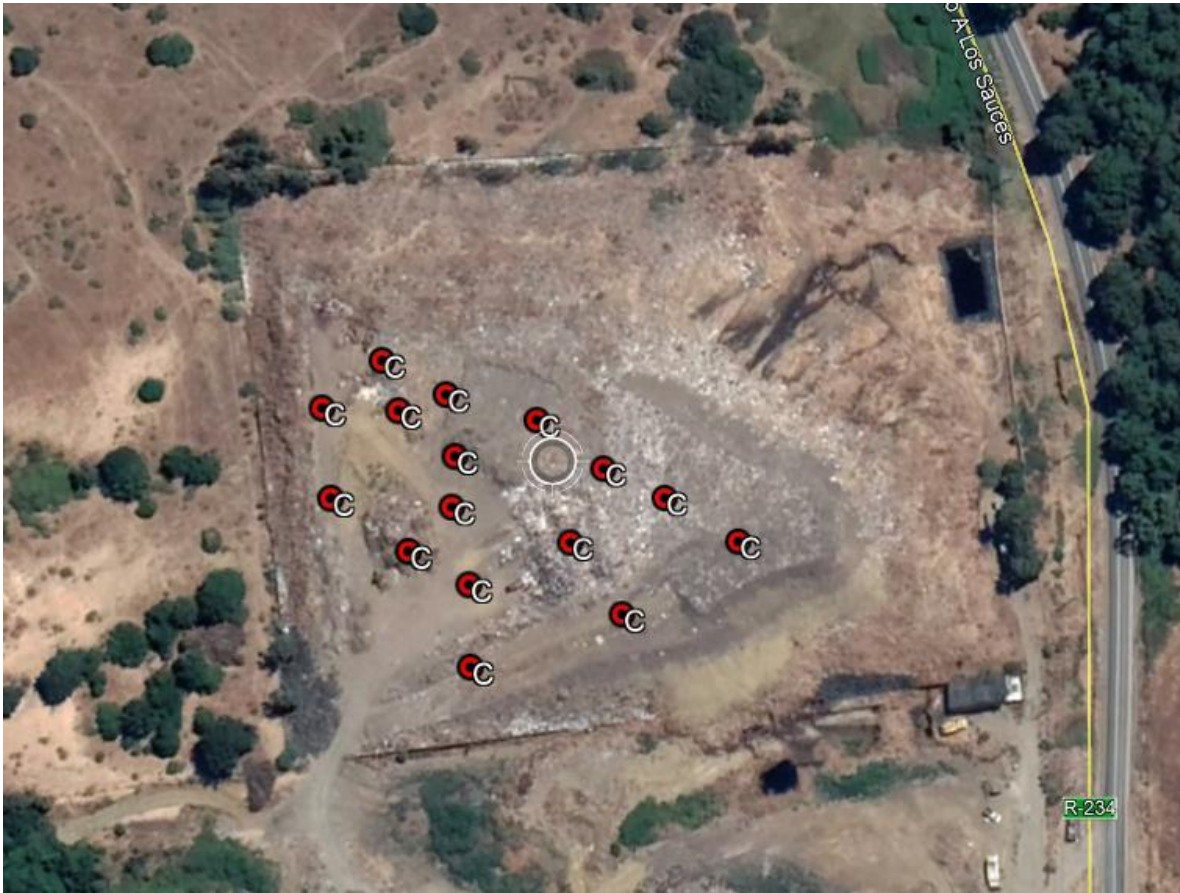
### **Ubicación Chimeneas**

De acuerdo con la visita a terreno de 2020, e información entregada por el propio Municipio, se pudo constatar que no existen los Chimeneas de Venteo para el Biogás. Actualmente a Septiembre de 2021, se pudo constatar una red de chimeneas que permiten la evacuación del biogás generado por el vertedero.

Esta red de chimeneas se ubica en el sector superior del vertedero, que es donde se acumulan los gases para ser evacuados.

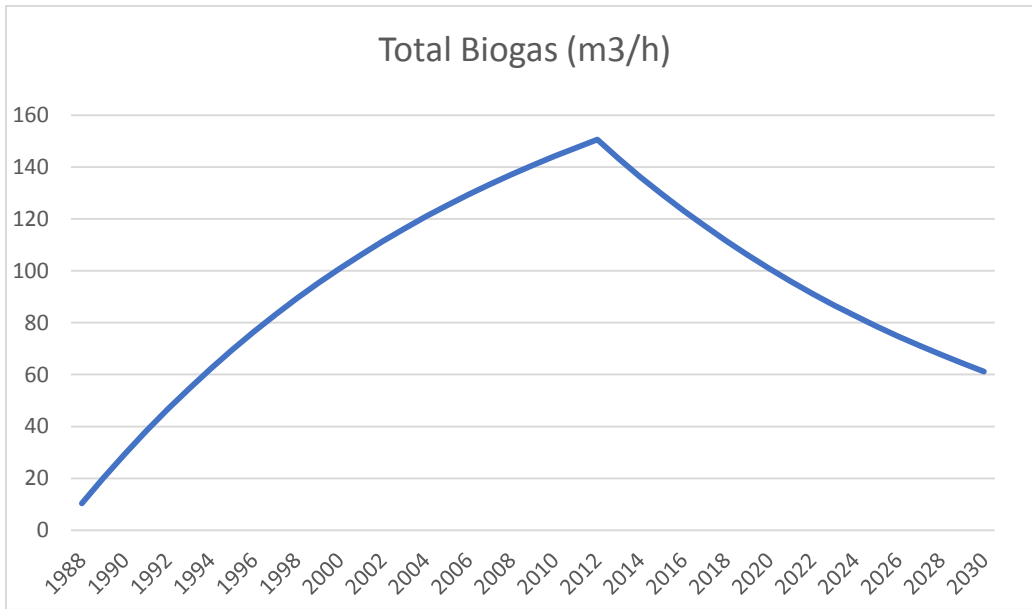
Los resultados para la fecha de cierre inicial del vertedero, corresponden a los mostrados en el siguiente gráfico. Con un máximo para el año de cierre de 151 m<sup>3</sup>/h.

Ambos valores están por debajo de lo presentado en la DIA, dentro del mismo orden de magnitud. El cambio volumétrico de la emisión de biogás, responde a la extensión de la vida útil, este aumento menor no representa una afectación a la

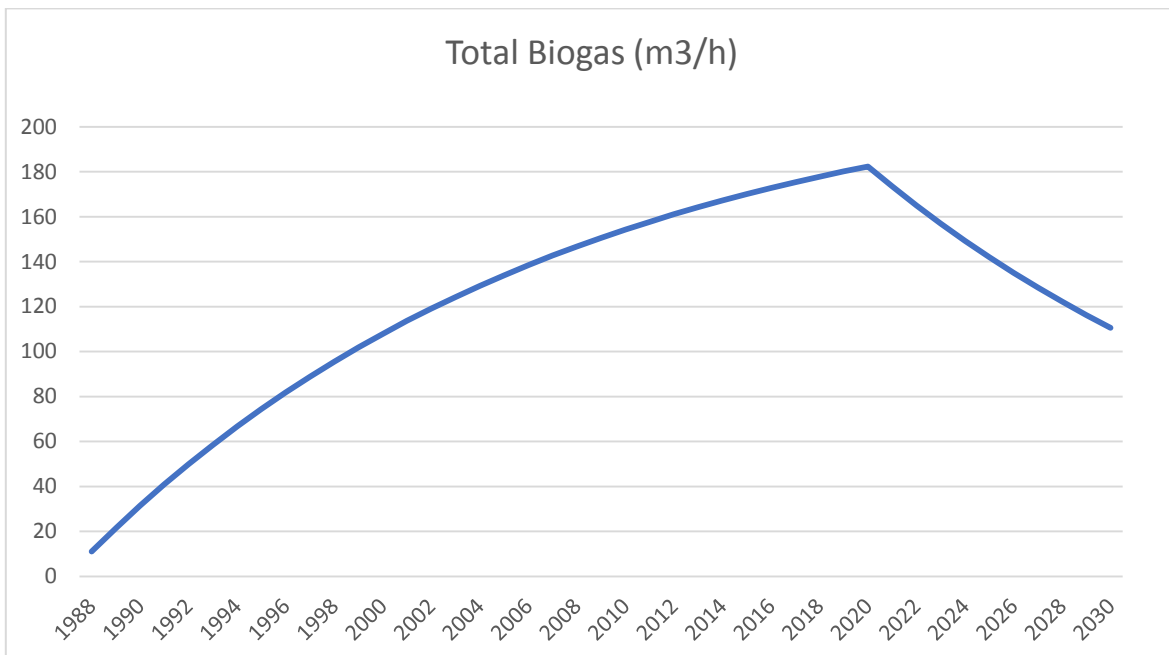
Por otro lado, extendiendo la vida útil del vertedero, es que se realizó la modelación para los años siguientes, con depósitos hasta el año 2020, teniendo como resultado lo mostrado en el siguiente gráfico. Teniendo como máximo 182 m3/h.
