PROYECTO DE CÁLCULO DE RESIDUOS
COMUNA DE ANGOL
PLANOS TOPOGRÁFICOS
PLANTA TOPOGRÁFICA SITUACIÓN ACTUAL

PLANO NUMERO: MUANGOL-01-19-C-DW-0001

PROYECTO
CONSTRUCCIÓN PLAN DE CIERRE VERTEDERO ANGOL

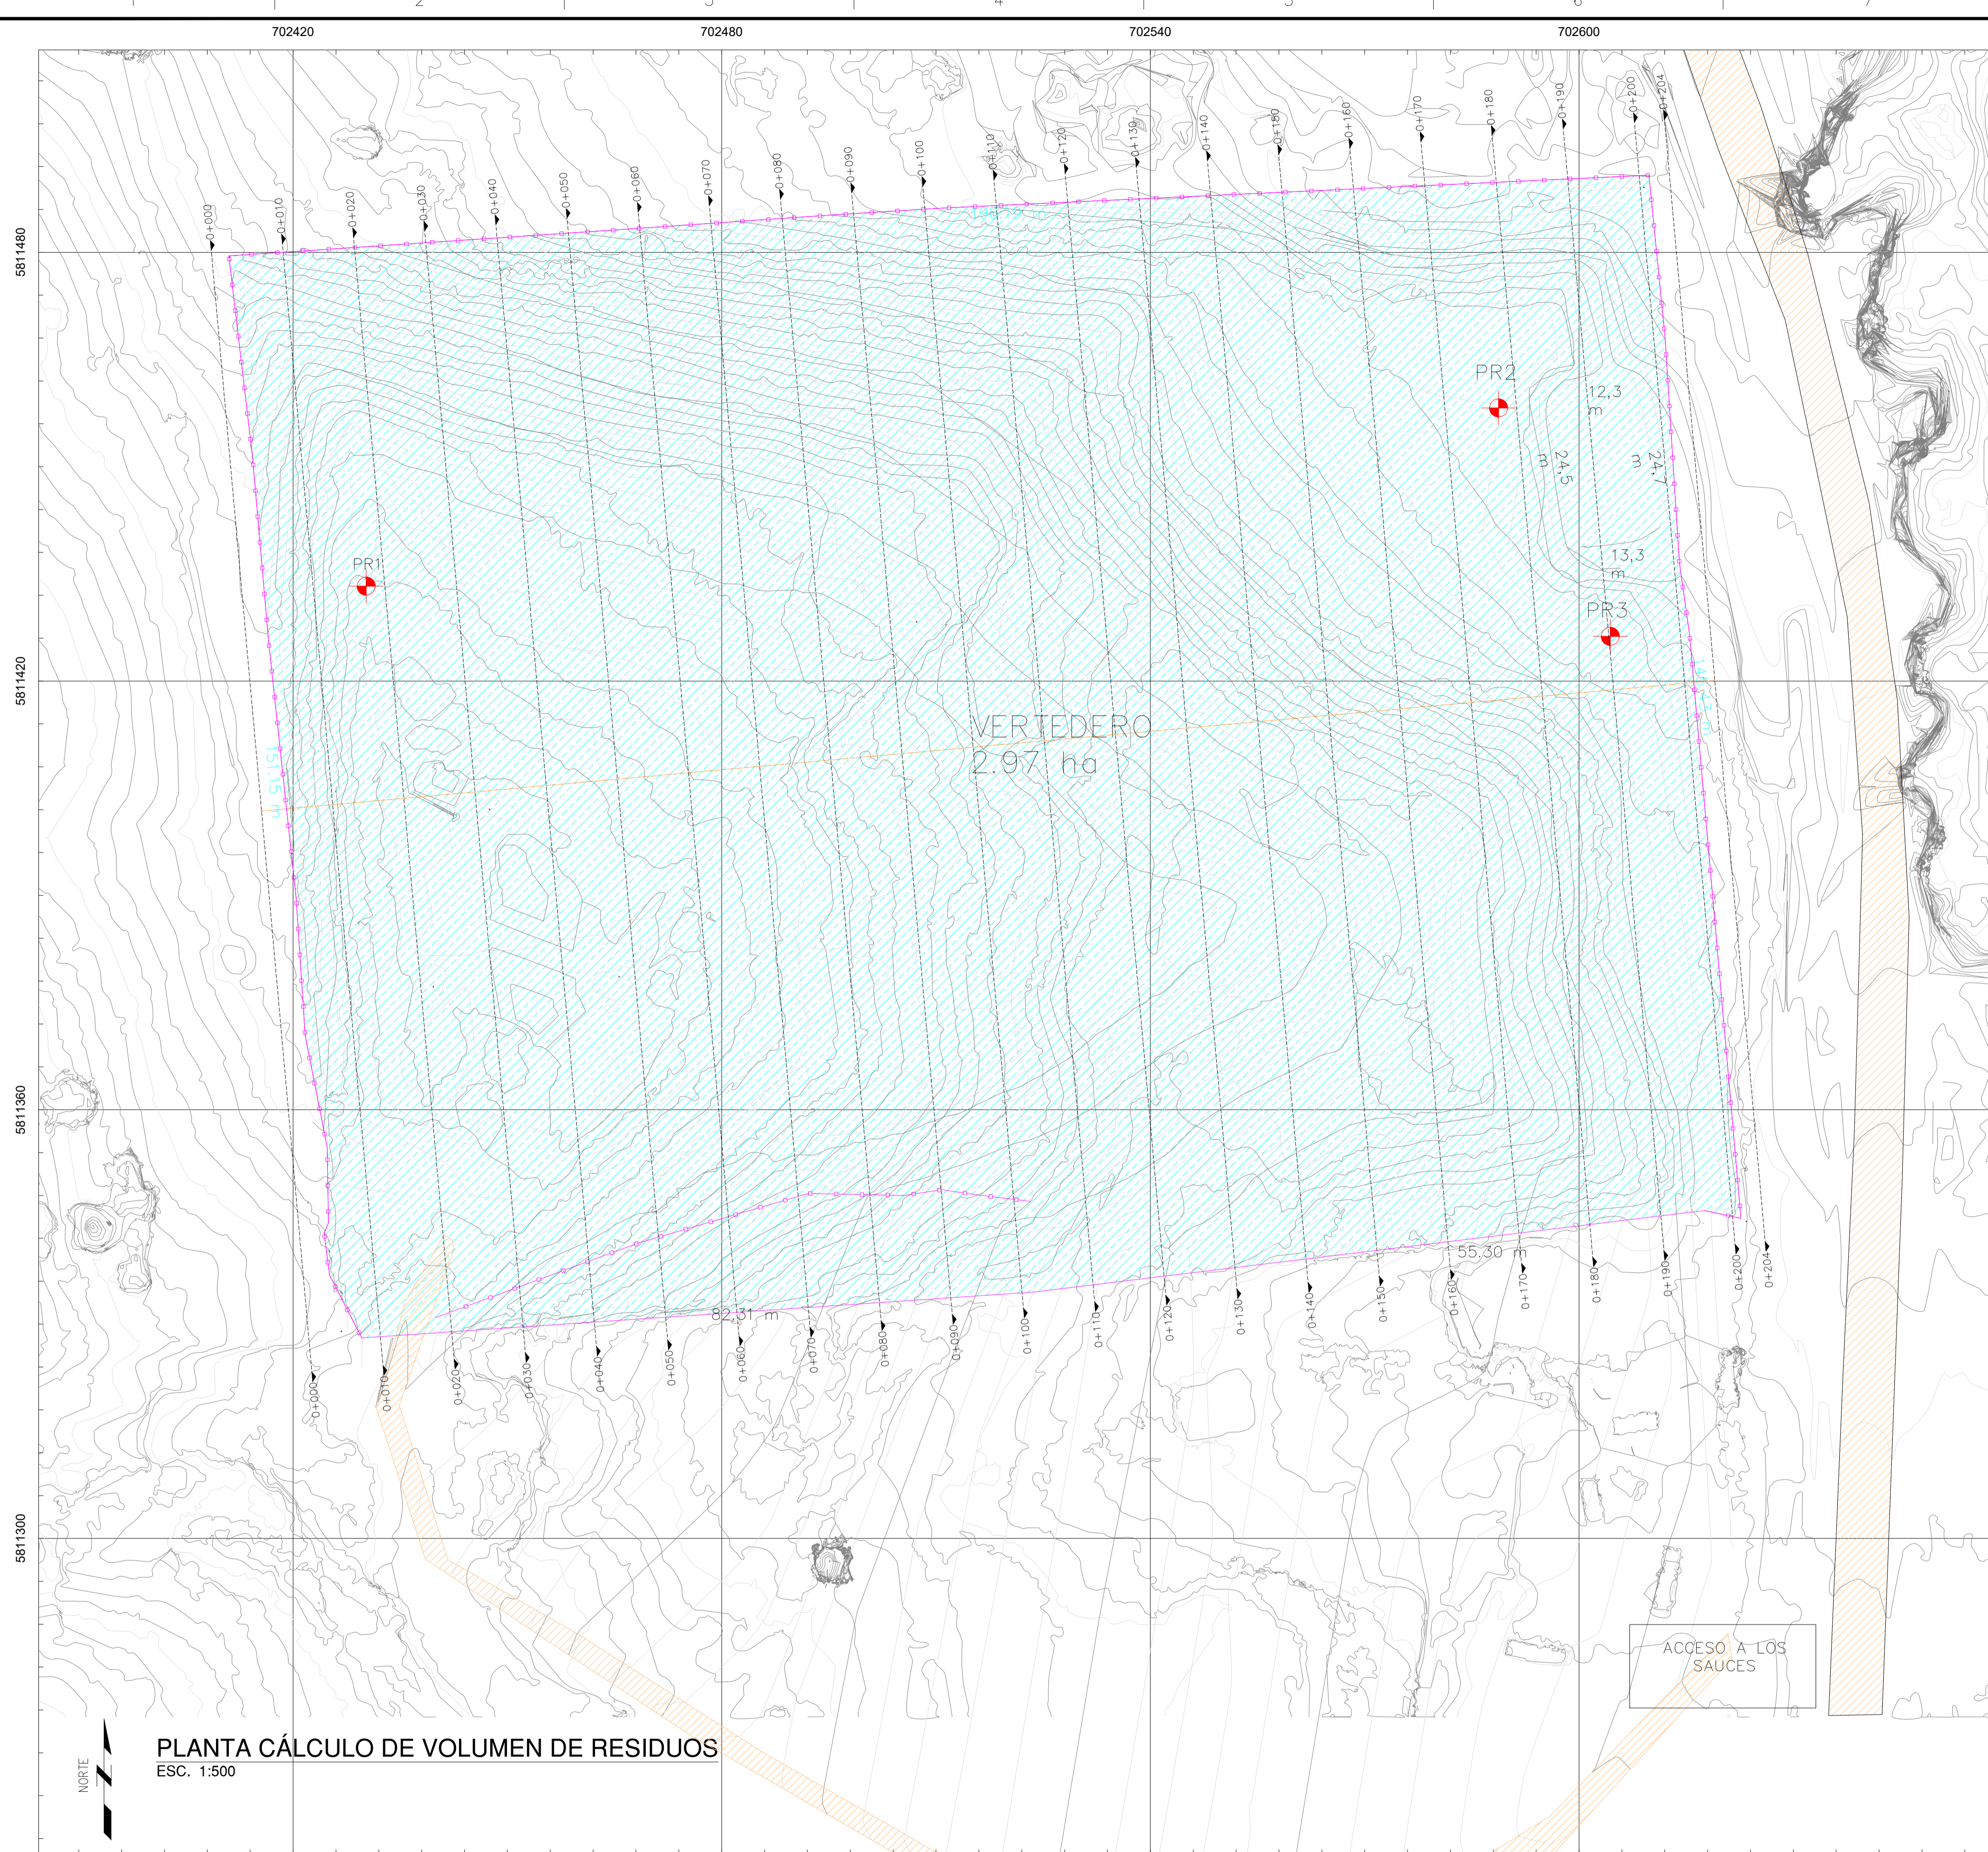
PLANTA CÁLCULO DE VOLUMEN DE RESIDUOS
ESC. 1:500

TABLA DE VOLUMEN TOTAL						
PK	AREA DE RELLENO	AREA DE CORTE	VOLUMEN DE RELLENO	VOLUMEN DE CORTE	VOLUMEN DE RELLENO ACUMULADO	VOLUMEN DE CORTE ACUMULADO
0+000.00	0.00	0.00	0.00	0.00	0.00	0.00
0+010.00	22.29	44.58	111.43	222.90	111.43	222.90
0+020.00	37.86	63.01	300.72	537.96	412.14	760.86
0+030.00	94.34	30.54	660.98	467.74	1073.12	1228.61
0+040.00	138.22	39.41	1162.79	349.71	2235.91	1578.32
0+050.00	193.45	55.31	1658.33	473.56	3894.24	2051.88
0+060.00	265.44	40.41	2294.46	478.60	6188.70	2530.48
0+070.00	364.10	24.30	3147.70	323.59	9336.40	2854.07
0+080.00	540.23	30.91	4521.63	276.06	13858.03	3130.13
0+090.00	708.39	34.62	6243.12	327.63	20101.15	3457.75
0+100.00	806.46	74.62	7574.26	546.18	27675.41	4003.93
0+110.00	946.94	79.22	8766.98	769.17	36442.39	4773.11
0+120.00	896.12	54.24	9215.30	667.28	45657.69	5440.38
0+130.00	689.35	13.71	7927.35	339.73	53585.04	5780.12
0+140.00	470.05	11.48	5796.98	125.93	59382.02	5906.05

0+150.00	308.56	4.43	3893.04	79.55	63275.07	5985.61
0+160.00	178.43	10.09	2434.96	72.59	65710.02	6058.20
0+170.00	64.91	36.16	1216.70	231.23	66926.72	6289.43
0+180.00	39.46	59.33	521.82	477.44	67448.54	6766.86
0+190.00	14.37	28.12	269.15	437.23	67717.70	7204.09
0+200.00	8.22	147.96	112.97	880.39	67830.67	8084.49
0+204.23	0.00	0.00	17.38	312.83	67848.05	8397.31

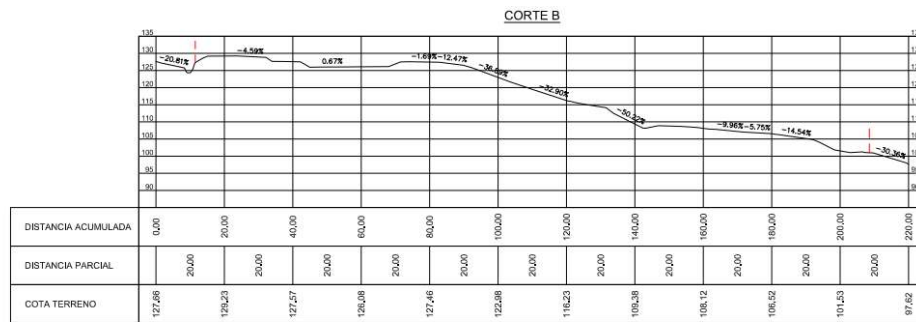
- Complementando el punto anterior, la siguiente imagen muestra lo indicado en la DIA, respecto a las cotas a alcanzar por el depósito, las que indican que van desde la cota 90 hasta la 125.

Fuente: DIA del Plan de Cierre del Vertedero

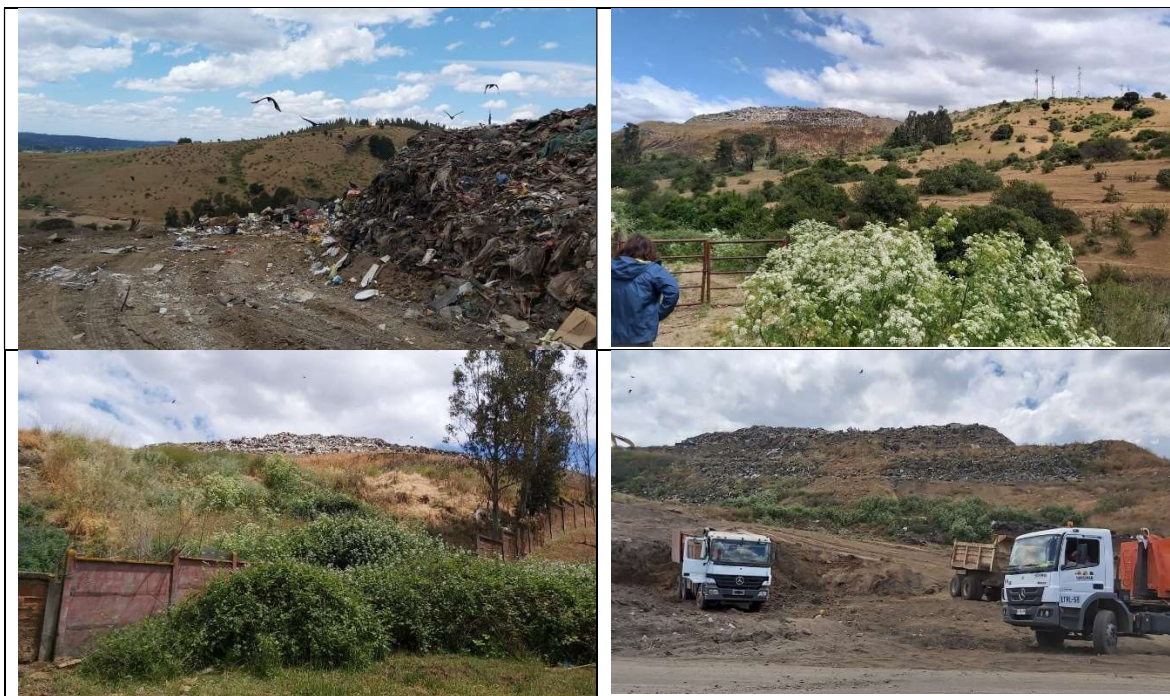
La condición registrada para el vertedero es sin duda, una condición que debe contemplarse en los planes de operación, pero que no está ajena a una operación normal de un vertedero. La situación se verifica en las siguientes imágenes.

Fuente: set fotográfico condición actual del Vertedero

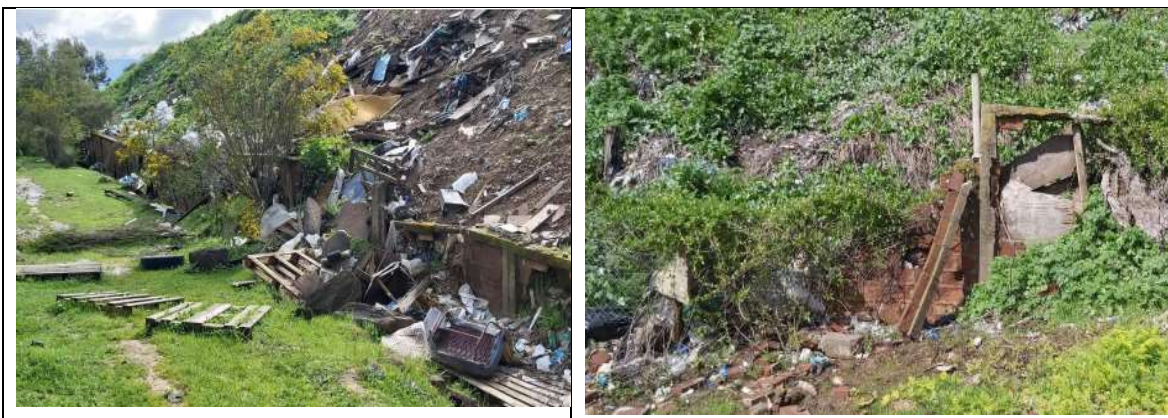
Respecto a los deslizamientos de material, un recorrido del entorno mostro las siguientes condiciones asociadas a los deslizamientos, donde se observa los efectos que generó el deslizamiento en el entorno directo del vertedero:

Fuente: set fotográfico condición actual del Vertedero

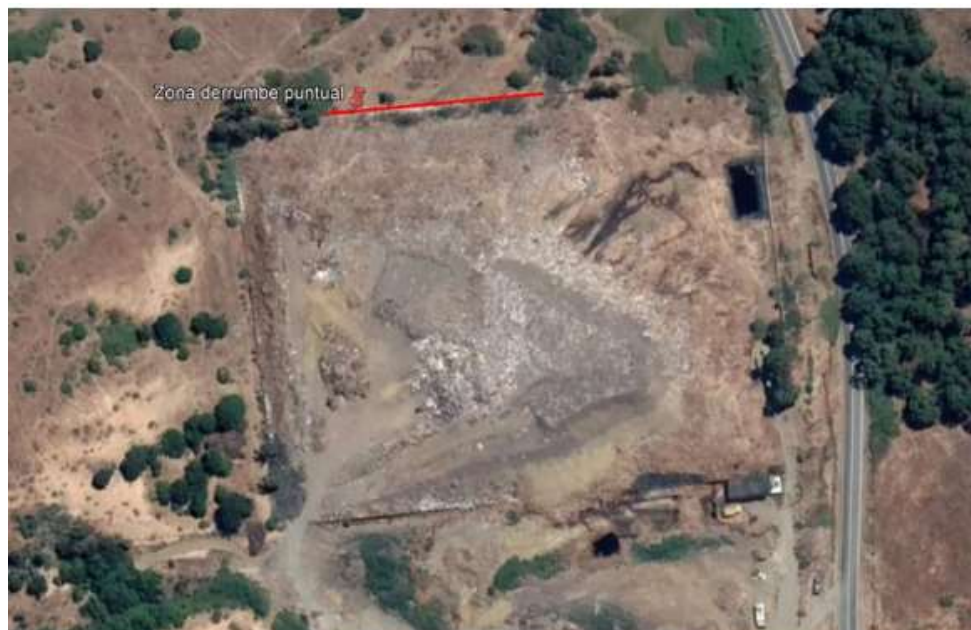
Adicionalmente, en informe MUNANGOL-01-20-Z-RP-0003 (cierre), se muestra un levantamiento de todo el entorno del vertedero. Con lo anterior, se puede observar que, respecto de los deslizamientos, **los efectos que genera son acotados a sectores muy puntuales y en el entorno directo del límite predial, no generado una extensión del riesgo hacia población cercana y que da cuenta de que no se vio población afectada**, lo que puede visualizarse además en la siguiente imagen.

Fuente: Imagen Google earth que muestra sector acotado de deslizamiento

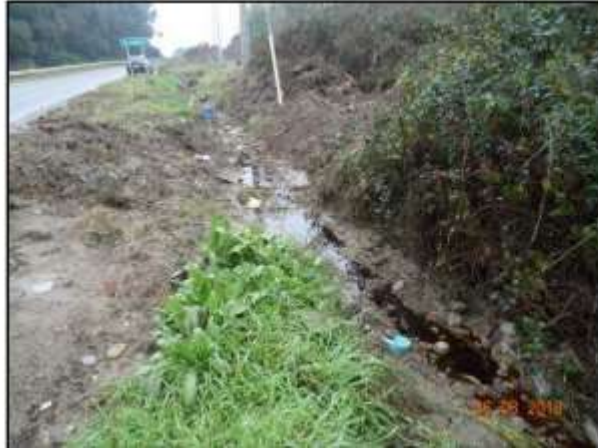
Mediante inspección de fecha 8 de junio de 2018, se constató en el lado norte del Vertedero Angol el escurrimiento de líquidos lixiviados por la ladera. Además, en el vértice noreste se observó el escurrimiento de percolados que se descargan en el canal de aguas lluvias que pasa paralelo al camino Angol - Deuco en el sector que colinda con el Vertedero Angol. Al respecto, se realizó mediante sonda multiparámetros mediciones de la calidad de aguas en dos piscinas de lixiviados, canal de aguas lluvias y en canal de aguas ubicado en calle José Bunster la localidad de Angol. Los resultados arrojaron la presencia de conductividad eléctrica en los distintos puntos de muestreo, lo que cobra particular importancia respecto del punto de medición del canal de aguas lluvias, confirmando el contacto de los líquidos lixiviados provenientes del Vertedero Angol con las aguas lluvias.

Figura N°9: canal de aguas lluvias paralelo al Vertedero Angol con contacto de residuos y lixiviados.

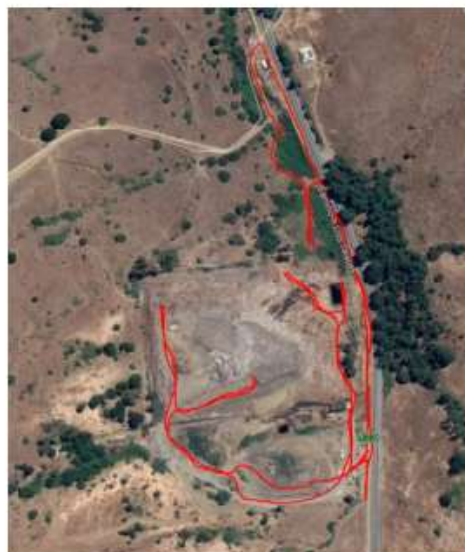
Figura 4: Recorrido visita inspección 23/11/2020.

"Se realizó visita inspección recorriendo el predio correspondiente al vertedero, así como también los alrededores, visualizando las zonas de interés como los límites, canales de aguas lluvia, piscina de lixiviados y el propio acopio. Se analizaron los puntos indicados como hechos constitutivos de infracción. El informe además muestra el recorrido realizado."

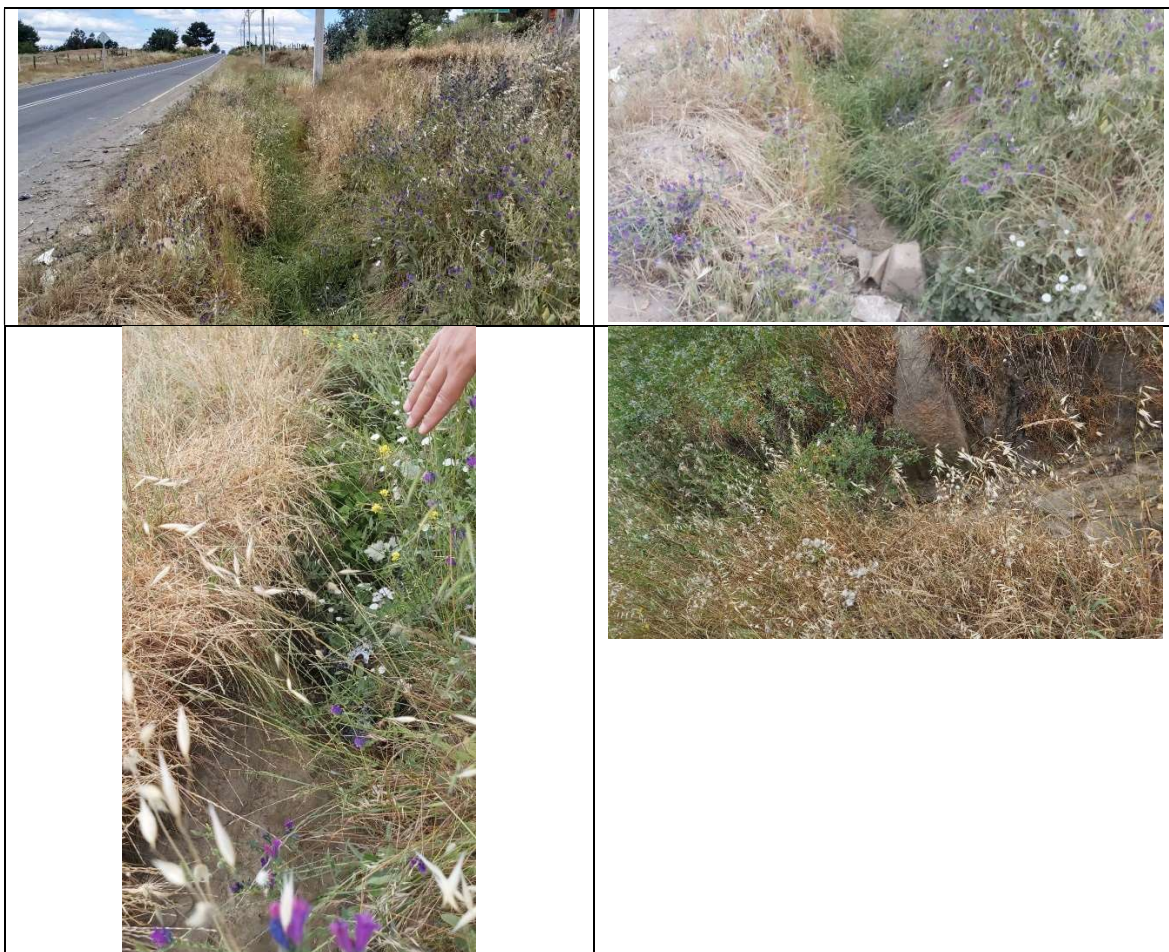
Adicionalmente, y tema de interés, se pudieron registrar las siguientes imágenes asociadas a los canales del sector.

Fuente: Visita a Terreno DSS

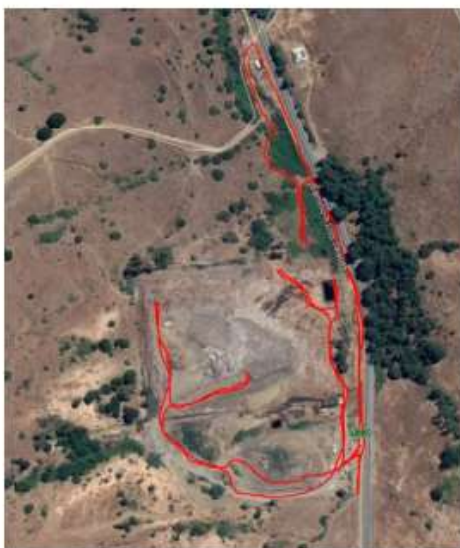
Figura 4: Recorrido visita inspección 23/11/2020.
Fuente: DSS.

“Se realizó visita inspección recorriendo el predio correspondiente al vertedero, así como también los alrededores, visualizando las zonas de interés como los límites, canales de aguas lluvia, piscina de lixiviados y el propio acopio. Se analizaron los puntos indicados como hechos constitutivos de infracción. El informe además muestra el recorrido realizado.

De acuerdo a la visita a terreno, e información entregada por el propio Municipio, se pudo constatar que no existen los pozos de monitoreo para las aguas subterráneas por lo que no es posible medir las condiciones su calidad.

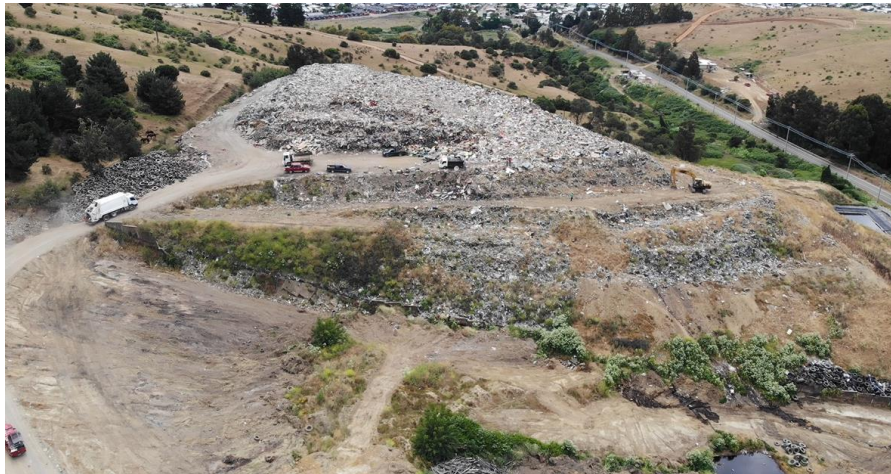
El vertedero ubicado en la salida sur de Angol, correspondiente a aproximadamente 3 hectáreas, las que cuentan con acopios existentes, cercos, edificaciones y piscina de lixiviados.

Figura 3: Vista aérea acopio vertedero.
Fuente: DSS.

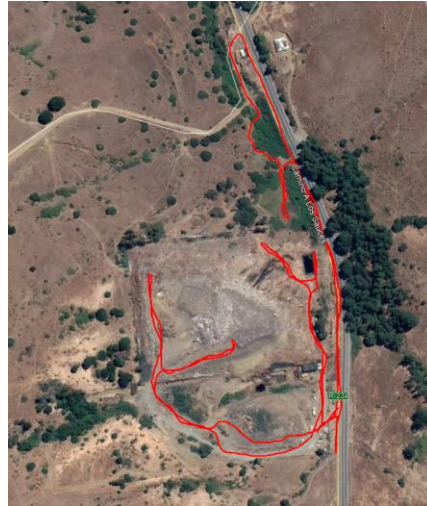
Figura 4: Recorrido visita inspección 23/11/2020.
Fuente: DSS.

Se realizó visita inspección recorriendo el predio correspondiente al vertedero, así como también los alrededores, visualizando las zonas de interés como los límites, canales de aguas lluvia, piscina de lixiviados y el propio acopio. Se analizaron los puntos indicados como hechos constitutivos de infracción.

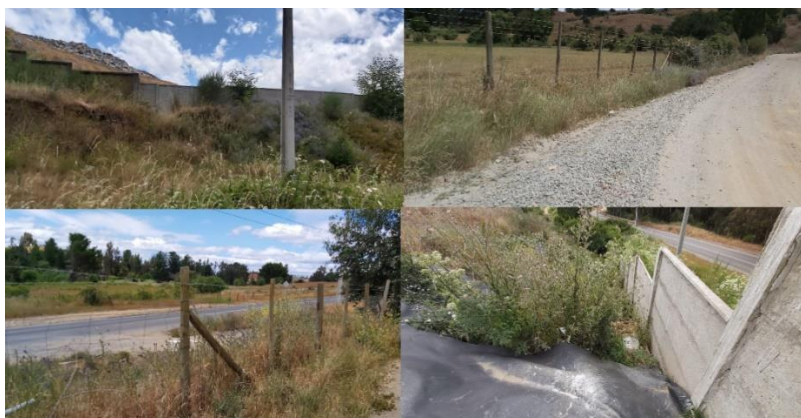
- (i) muro de placas de hormigón separadas por postes y corridas de alambre púas en la parte superior, en direcciones Norte y Oriente del Vertedero Angol, y
- (ii) cerco de hormigón vibrocemento de 395 metros en dirección Sur del Vertedero Angol.”

Figura 6: Cierres existentes.
Fuente: DSS.

Para remediar lo anterior se deberá generar un proyecto de cierre en las zonas que posean un estándar menor al comprometido según RCA N°117/2011. Según referencia siguiente.

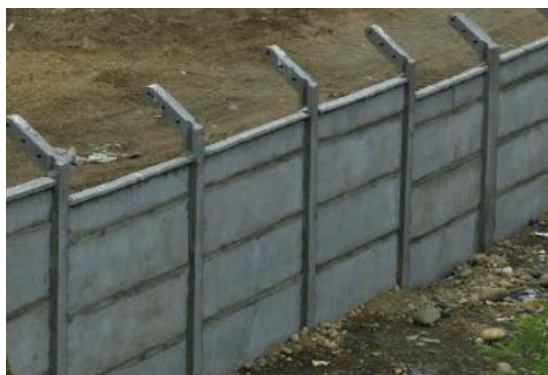
Figura 7: Cierre de referencia.
Fuente: DSS.

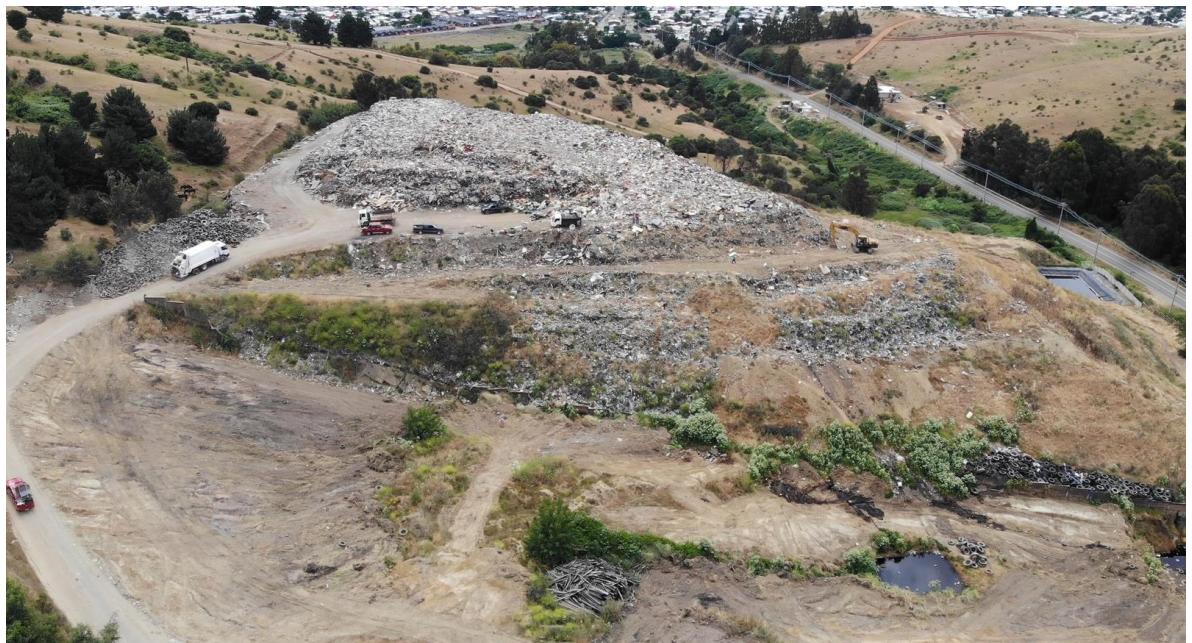
- (i) disposición de residuos sólidos domiciliarios en frente de trabajo de extensión aproximada de 200 metros por 150 metros, en altura, sin control de taludes, demarcación y cobertura diaria de residuos

Figura 8: Disposición de residuos.
Fuente: DSS.

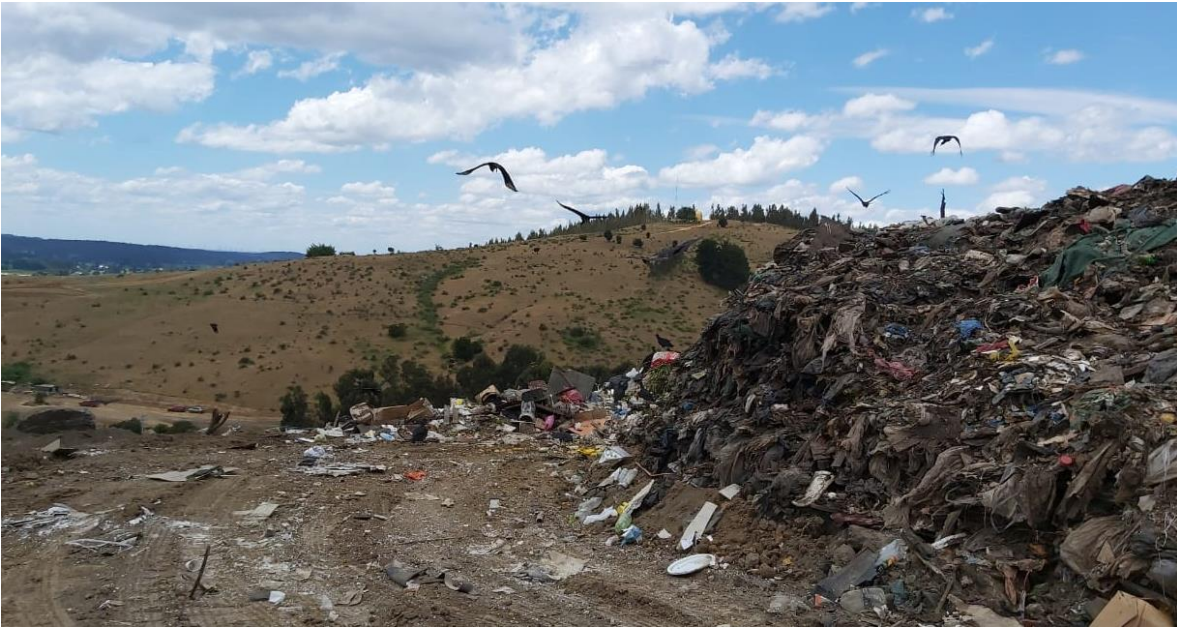
(ii) *presencia de vectores sanitarios debido a la no ejecución de medidas de control sanitario*

Figura 9: Vectores sanitarios.
Fuente: DSS.

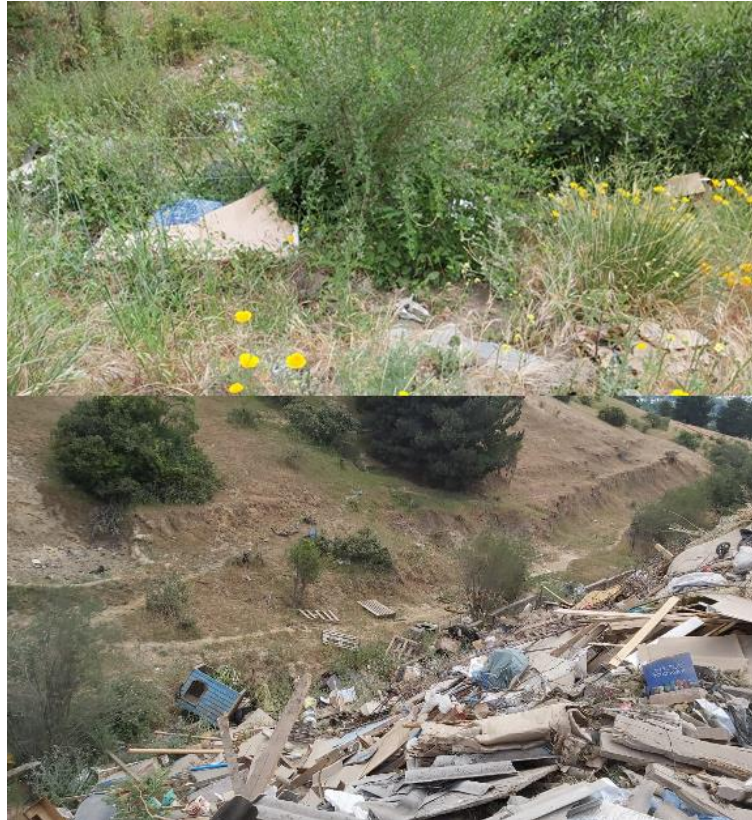
- (iii) *dispersión de basura en predios aledaños al Vertedero Angol y canal de aguas lluvia que corre paralelo al Vertedero Angol*

Figura 10: Basura en predio aledaño.
Fuente: DSS.

Efectivamente según se constató en visita a terreno, se observa dispersión de basura en los predios aledaños, principalmente material liviano que producto de la baja cobertura del depósito y el viento presente se desplaza fuera del vertedero.

Finalmente respecto a los predios aledaños, se deberá ejecutar campañas de limpieza y recolección de residuos dispersos, lo que debe implementarse a la brevedad.

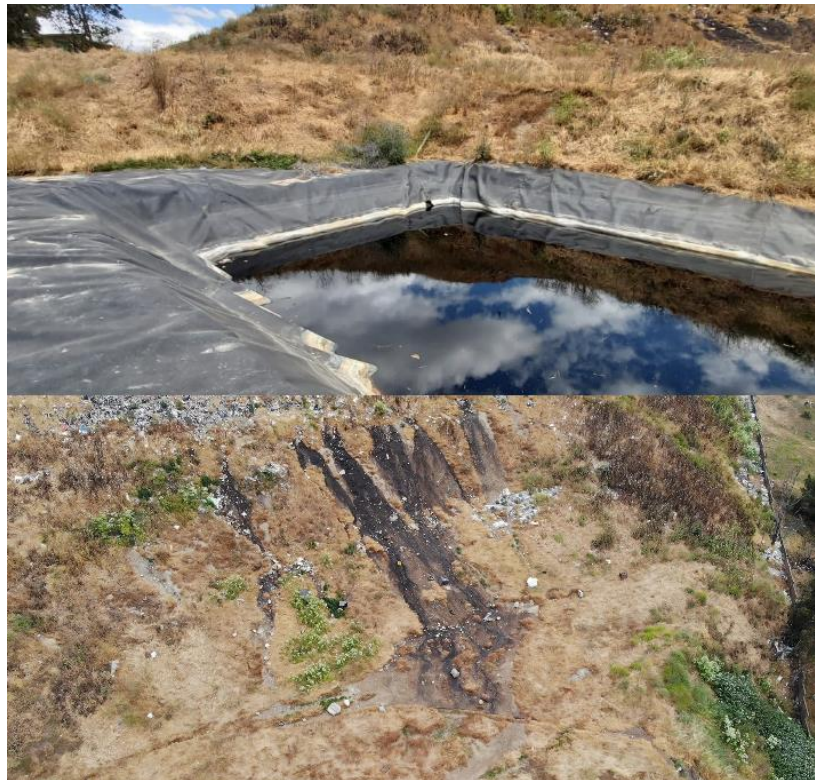
- (v) *rebalse de líquidos lixiviados desde piscinas de acumulación, escurrimiento de líquidos lixiviados desde frente de trabajo, afloramiento de líquidos lixiviados desde laderas del Vertedero Angol y descarga en canal de aguas lluvias paralelo a Vertedero Angol*

Figura 12: Piscina Lixiviados.
Fuente: DSS.

Se constató, que actualmente la piscina no se encuentra en su nivel máximo, pero es necesario que se trabaje con los sistemas de contención de lixiviados para un manejo adecuado dado los afloramientos evidenciados. Se debe generar un proyecto de manejo de lixiviados e implementarlo a la brevedad. Controlando las fugas existentes, y reparar los daños a la piscina actual.

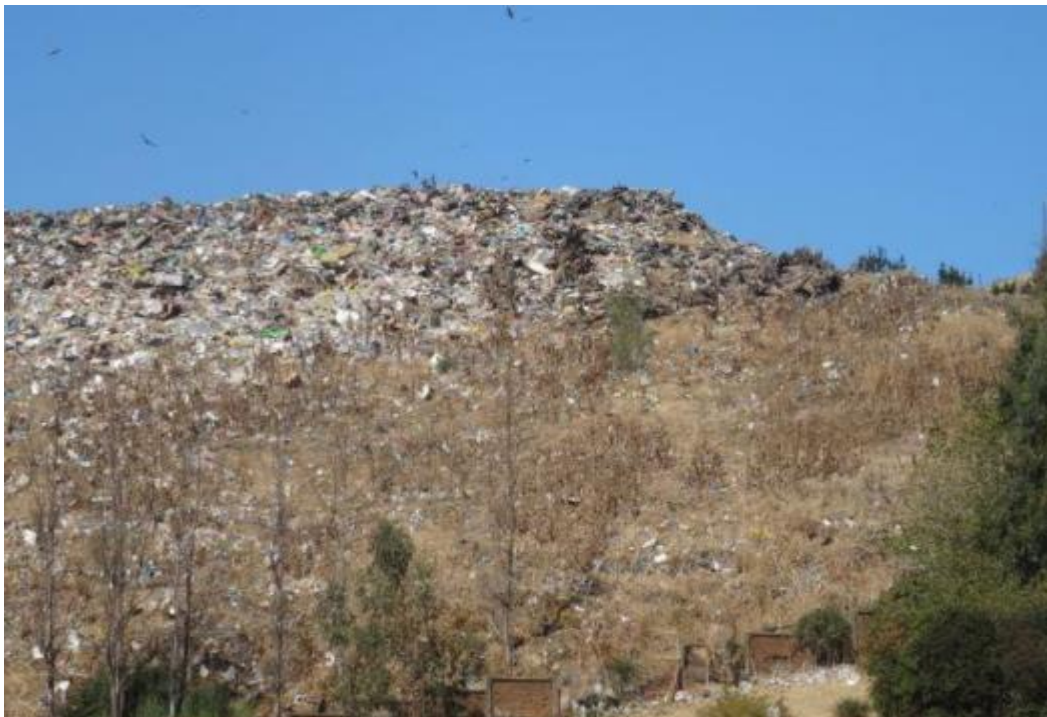
Figura 21 - Vertedero de Angol

El relieve del predio se presenta en 3 niveles, originándose desde su entrada en la parte más baja al borde del camino vecinal, accediendo luego por el camino interior a una terraza media o secundaria, en donde se depositan materiales reciclables y neumáticos, además de ser un área de aparcamientos de vehículos y maquinaria; luego se continúa a un tercer nivel o terraza, que es donde se depositan los residuos. Estas 3 plataformas son las que subdividen toda la superficie del predio dentro de sus márgenes, modificándose significativamente aquel relieve fuera de los límites del vertedero.

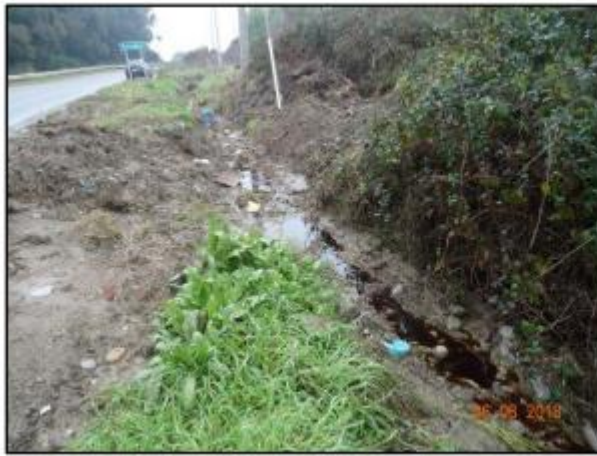
percolados que se descargan en el canal de aguas lluvias que pasa paralelo al camino Angol - Deuco en el sector que colinda con el Vertedero Angol. Al respecto, se realizó mediante sonda multiparámetros mediciones de la calidad de aguas en dos piscinas de lixiviados, canal de aguas lluvias y en canal de aguas ubicado en calle José Bunster la localidad de Angol. Los resultados arrojaron la presencia de conductividad eléctrica en los distintos puntos de muestreo, lo que cobra particular importancia respecto del punto de medición del canal de aguas lluvias, confirmando el contacto de los líquidos lixiviados provenientes del Vertedero Angol con las aguas lluvias.

Figura N°9: canal de aguas lluvias paralelo al Vertedero Angol con contacto de residuos y lixiviados.

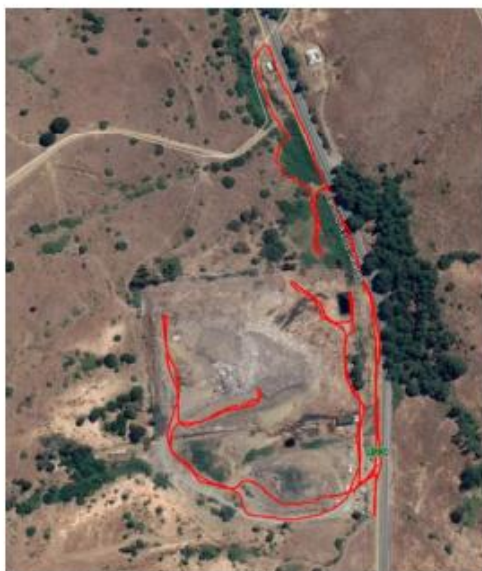
Figura 4: Recorrido visita inspección 23/11/2020.
Fuente: DSS.

“Se realizó visita inspección recorriendo el predio correspondiente al vertedero, así como también los alrededores, visualizando las zonas de interés como los límites, canales de aguas lluvia, piscina de lixiviados y el propio acopio. Se analizaron los puntos indicados como hechos constitutivos de infracción. El informe además muestra el recorrido realizado.

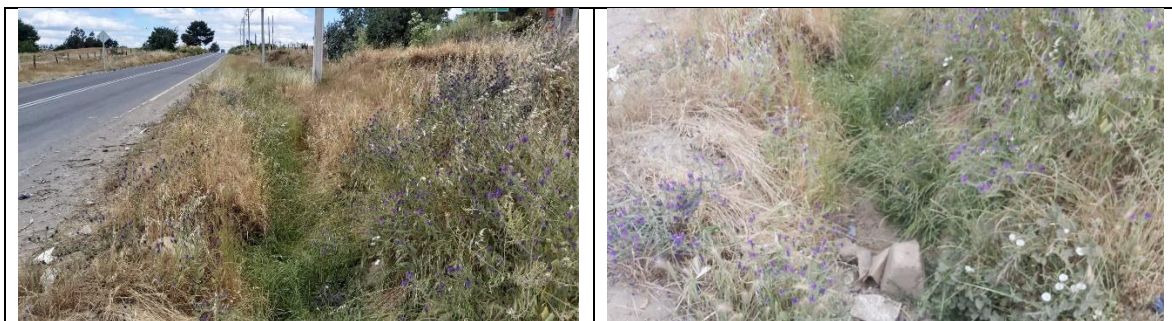
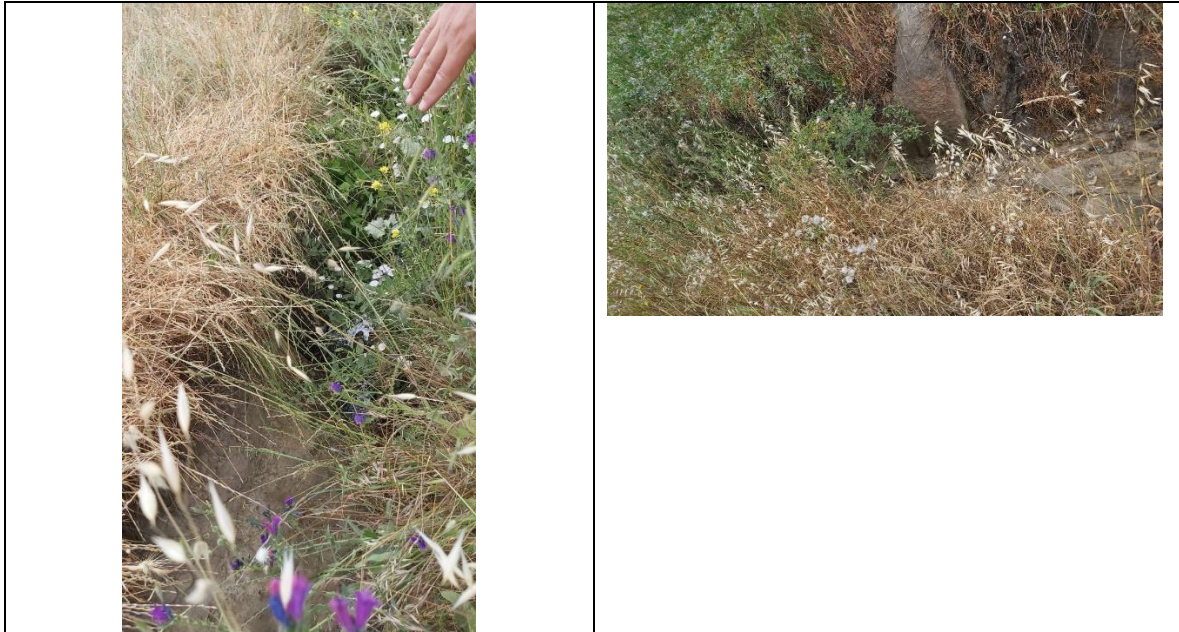
Adicionalmente, y tema de interés, se pudieron registrar las siguientes imágenes asociadas a los canales del sector.

Fuente: Visita a Terreno DSS

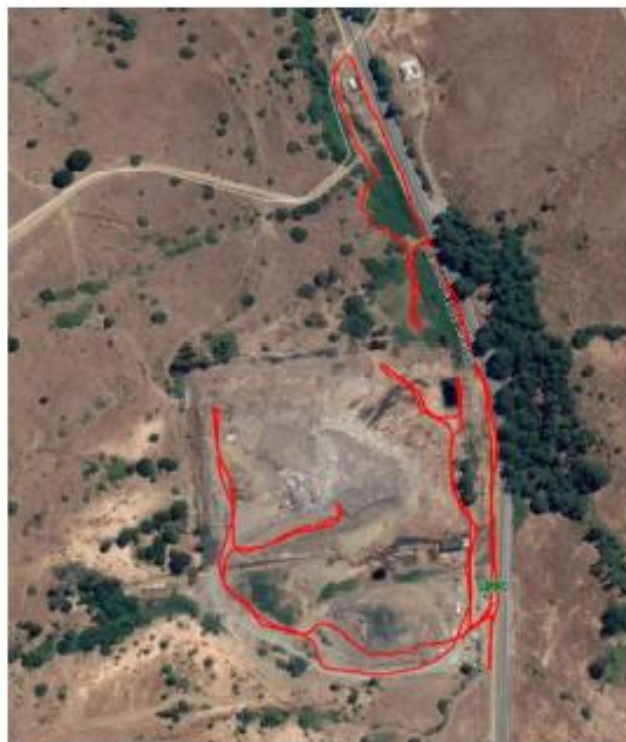
Figura 4: Recorrido visita inspección 23/11/2020.
Fuente: DSS.

“Se realizó visita inspección recorriendo el predio correspondiente al vertedero, así como también los alrededores, visualizando las zonas de interés como los límites, canales de aguas lluvia, piscina de lixiviados y el propio acopio. Se analizaron los puntos indicados como hechos constitutivos de infracción. El informe además muestra el recorrido realizado.

De acuerdo a la visita a terreno, e información entregada por el propio Municipio, se pudo constatar que no existen los pozos de monitoreo para las aguas subterráneas por lo que no es posible medir las condiciones de calidad de aguas subterráneas.

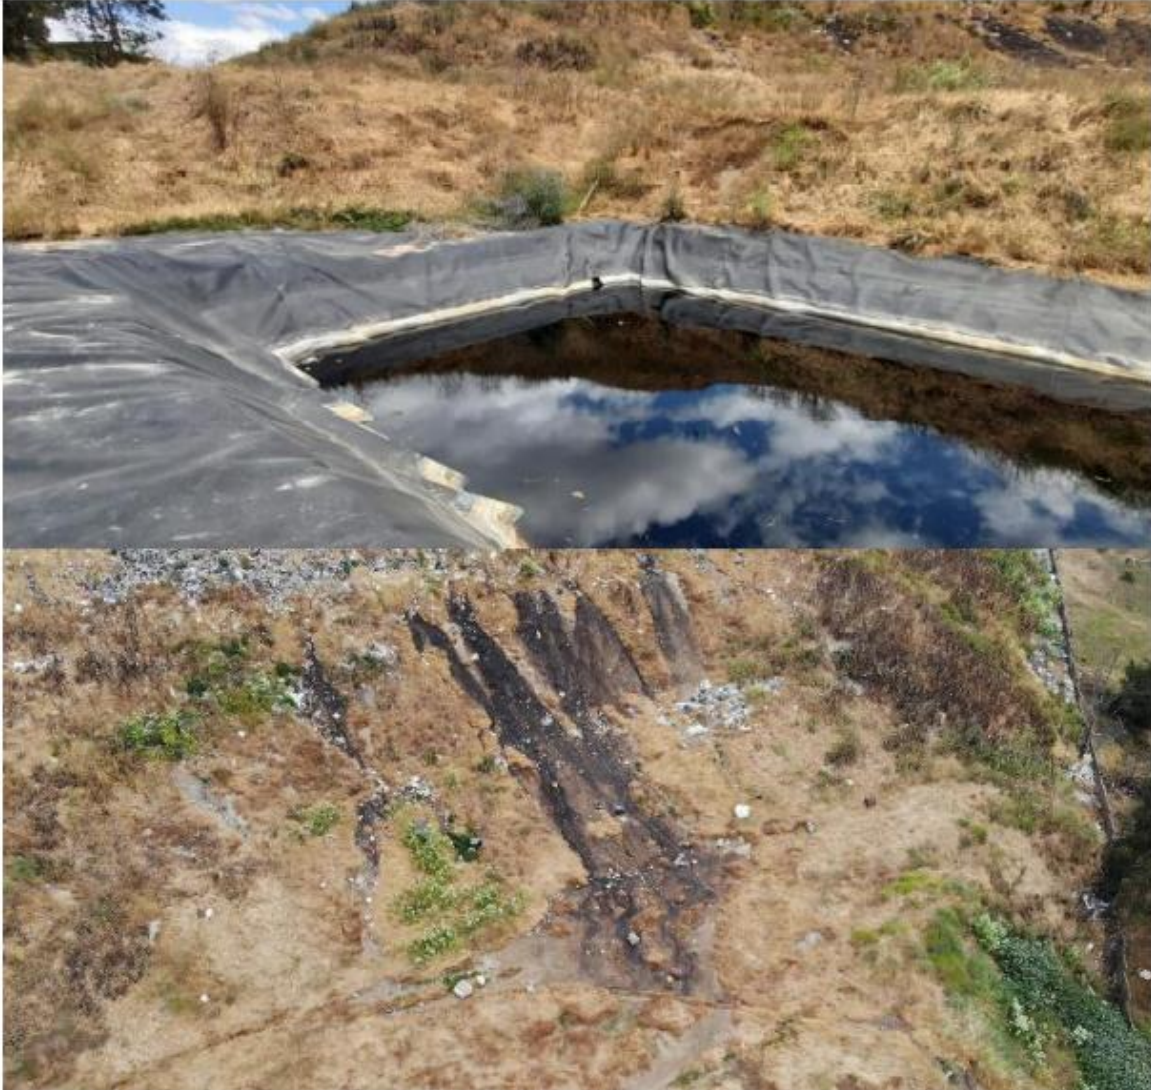
Por otro lado, en visita realizada y de acuerdo al informe de inspección se constató la existencia de las piscinas de control de lixiviados y que al momento de la visita no se encuentra en su nivel máximo.

Figura 12: Piscina Lixiviados.
Fuente: DSS.
