**MEDICIONES DE RUIDO  
SEGÚN D.S. N° 38/11 MMA – JULIO 2023**

**CONSTRUCCIÓN DE EDIFICIO HOY ESTORIL  
SECTOR ESTORIL  
COMUNA DE LAS CONDES  
SANTIAGO- REGIÓN METROPOLITANA**

**INFORME DE RESULTADOS N°1**  
**HYR066-23**  
**MEDICIONES DE RUIDO SEGÚN D.S. N°38/2011 del MMA**  
**JULIO 2023**  
**Comuna de Las Condes – Región Metropolitana**

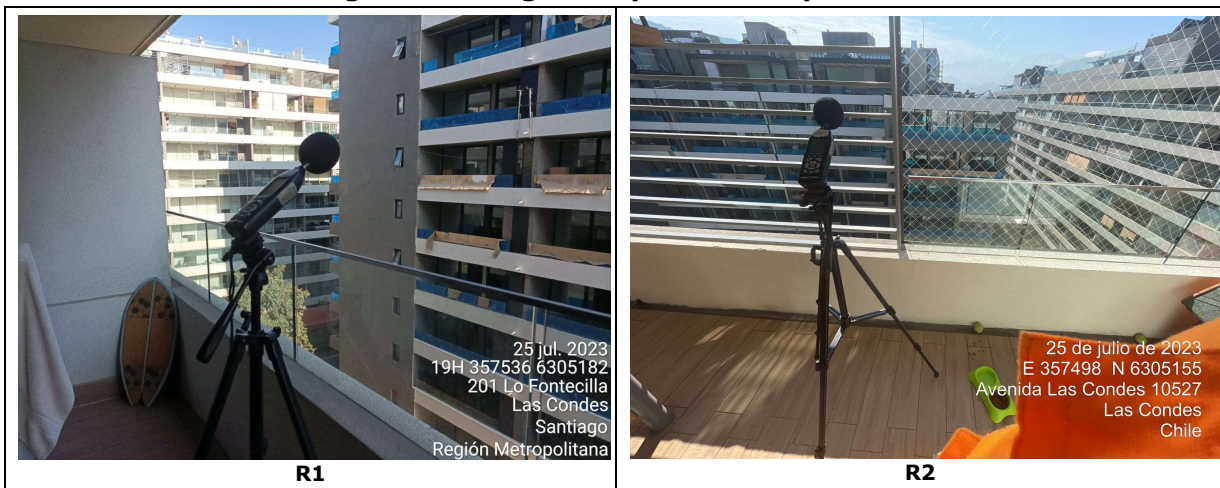
**Figura 2. Fotografías puntos receptores.**

Punto	Descripción	Altura del Receptor	Coordenadas U.T.M. Datum WGS84 - Huso 19H	
			Este (m)	Norte (m)
<b>R1</b>	Edificio de 11 pisos, ubicado en Lo Fontecilla N° 267, depto. 602B, comuna de las condes	16	357.530	6.305.145
<b>R2</b>	Edificio de 11 pisos, ubicado en avenida Las Condes N° 10415, depto. 1002, comuna de las condes	27	357.493	6.305.127

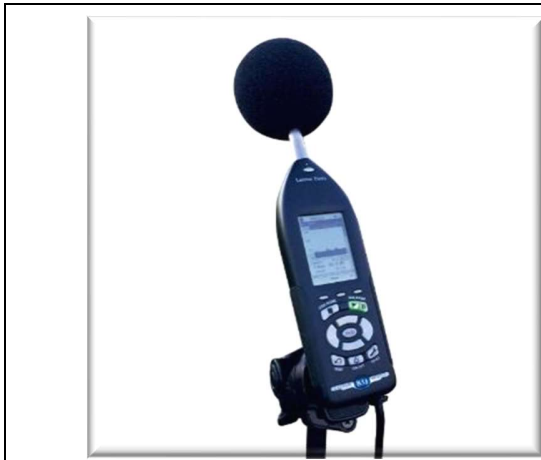
Sonómetro Larson Davis LxT2

- Sonómetro marca Larson Davis modelo LxT2 (N° de serie: 5324)
- Calibrador marca Larson Davis modelo CAL150 (N° de serie: 6296)
- Cámara fotográfica, Higo termo-anemómetro y Planillas de terreno

- Respuesta temporal: Lenta, Rápida e Impulsiva
- Ponderación de frecuencias: A, C y Z
- Rango de medición: 20 a 140 dB
- Nivel de presión sonora medibles: Continuo equivalente, máximos, mínimos
- Cumplimiento IEC61672-1 para Sonómetros Clase 2

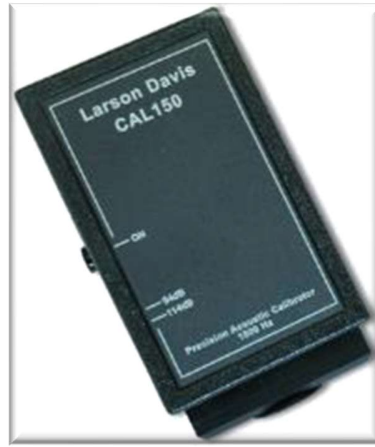
Calibrador Larson Davis CAL150

Ambos equipos cumplen con la normativa internacional IEC 61672-1:2002 para sonómetros e IEC 60942:2003 Electroacústica – Calibradores Acústicos, para calibradores acústicos. Los certificados de calibración vigente validados por el Instituto de Salud Pública de Chile tienen una vigencia de 2 años a partir de la fecha de emisión, y se presentan en el Anexo 1 de este documento.

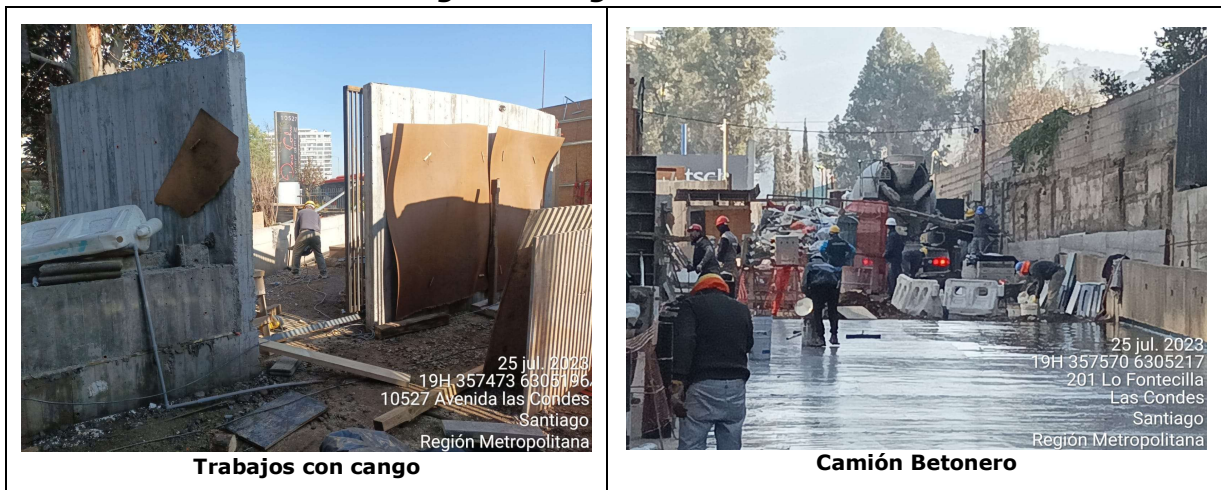
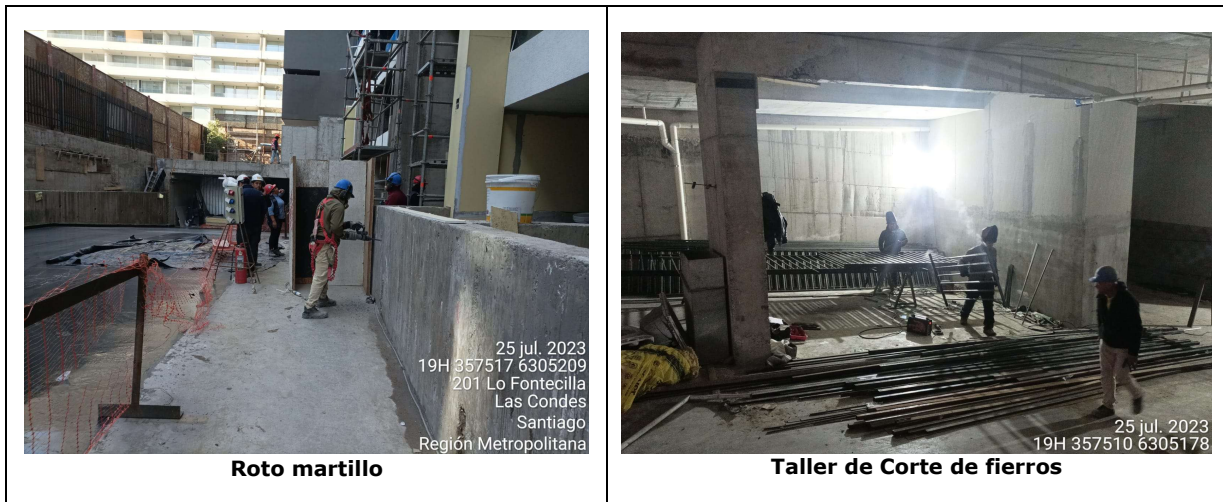
**Tabla 6. Registro fotográfico Fuentes de ruido.**

Las principales fuentes de ruido percibidas en los receptores son golpes de martillos, trabajos con cangos, cortes con esmeril angular, roto martillo, taladro percutor, camión betonero, etc.

El inspector ambiental Felipe Reyes, estableció contacto presencial con el jefe de prevención de riesgos de la empresa Bravo Izquierdo, don Felipe Araya, quien informa que las actuales actividades son trabajo con cango, trabajos con roto martillo, enfierraduras, cortes de fierros.

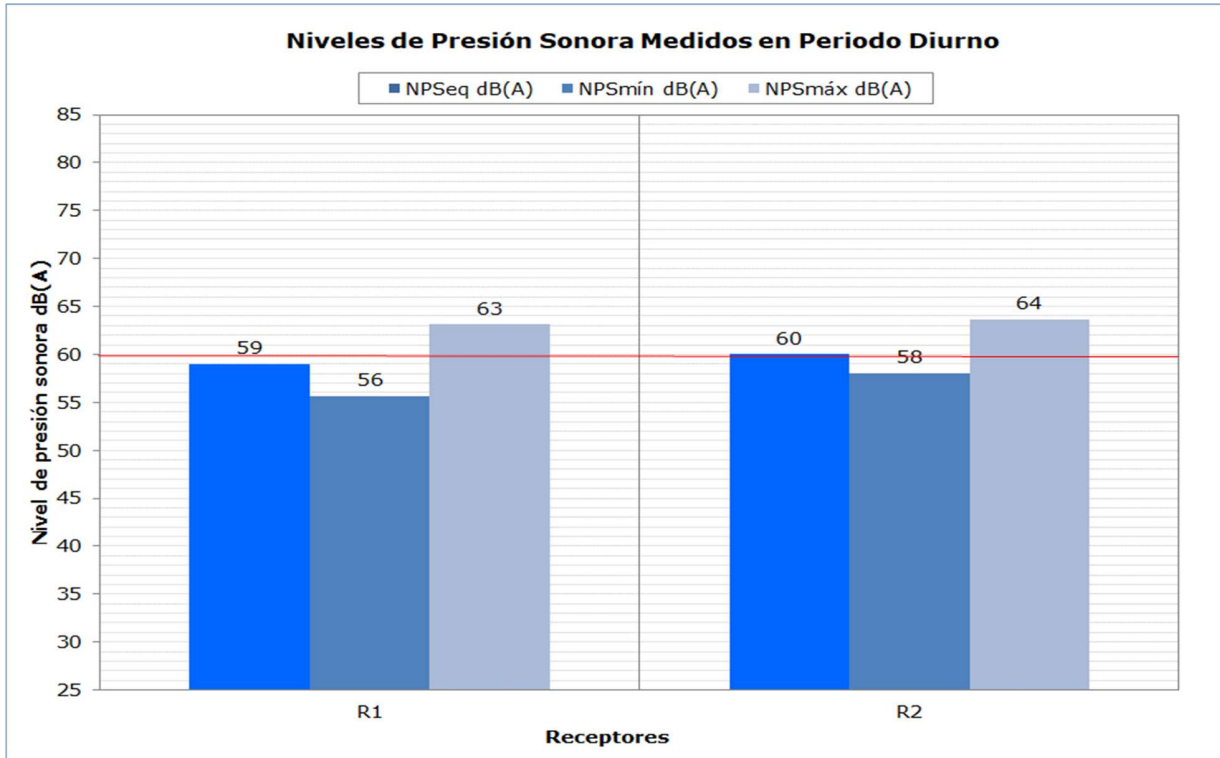
**Gráfico 1. Niveles de Ruido medidos en Receptores – Periodo Diurno.**

Es posible advertir que los Niveles de Presión Sonora Promedio (NPS<sub>Seq</sub>) fluctúan entre 59 y 60 dB(A) para periodo diurno, donde las principales fuentes de ruido percibidas en los receptores corresponden a golpes de martillo, trabajos de cangos, esmeril angular, cinceladores, taladro percutor y cortes de fierros, etc.

La siguiente imagen muestra los resultados en términos gráficos, de los niveles de ruido medidos en los receptores, respecto a los niveles máximos permitidos por el D.S.38/11 del MMA en periodo diurno.

Es importante señalar que los valores presentados en la Tabla 9 no representan los resultados finales, sino que representan los valores obtenidos de la medición in situ, por lo cual, a continuación, se presentan las correcciones aplicadas y los NPC finales.
