**COMPROBANTE DENUNCIA DIGITAL N° 17254**

INFORME TÉCNICO DE FISCALIZACIÓN AMBIENTAL

CEODEN

DFZ-2022-139-XV-NE

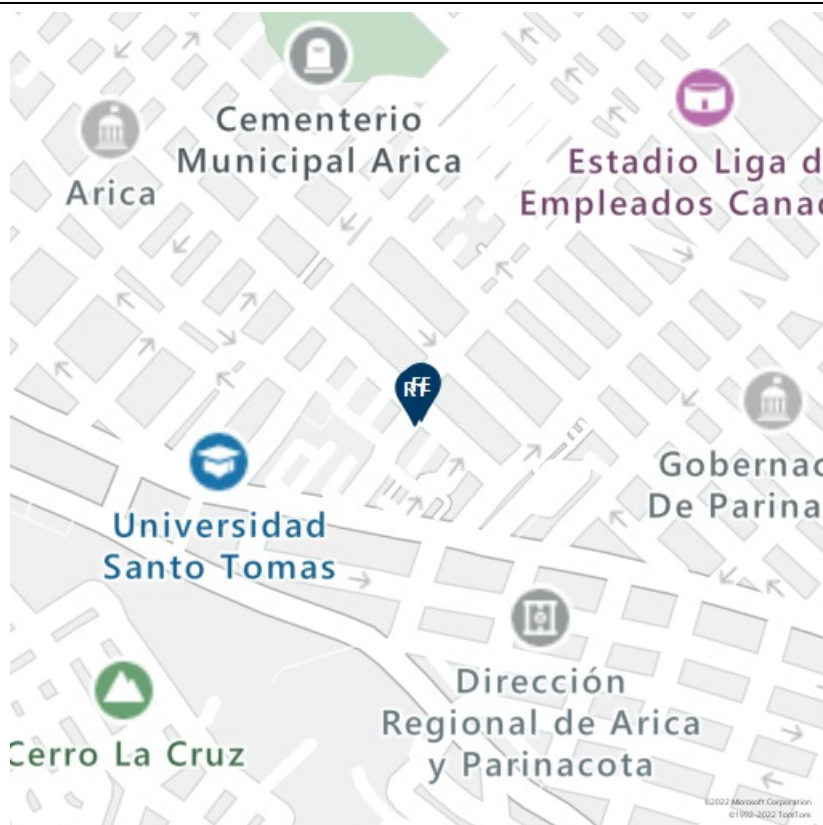
FICHA DE GEORREFERENCIACIÓN DE MEDICIÓN DE RUIDO

DATUM	WGS84	Huso	19S
Fuente	Símbolo	Nombre	Coordenadas
	FE	Centro de Especialidades Odontológicas del Norte	N 7955902
			E 361973
