## COMPROBANTE DENUNCIA DIGITAL N° 34465

Vengo en formular denuncia ambiental por Incumplimiento de RCA y PdC, en contra del Proyecto PARQUE EÓLICO MESAMÁVIDA, de propiedad de la empresa AES CHILE EX AESGENER, que se encuentra emplazado en el sector rural de El Ciruelo Sur, en la comuna de Los Ángeles, proyecto aprobado por el SEIA Región del Bio Bío, mediante la RCA N°12 de fecha 07 de enero de 2015. Este proyecto se encuentra actualmente en “FASE DE OPERACIÓN”.

En esta ocasión, la nueva denuncia corresponde a **Incumplimiento de PdC**.

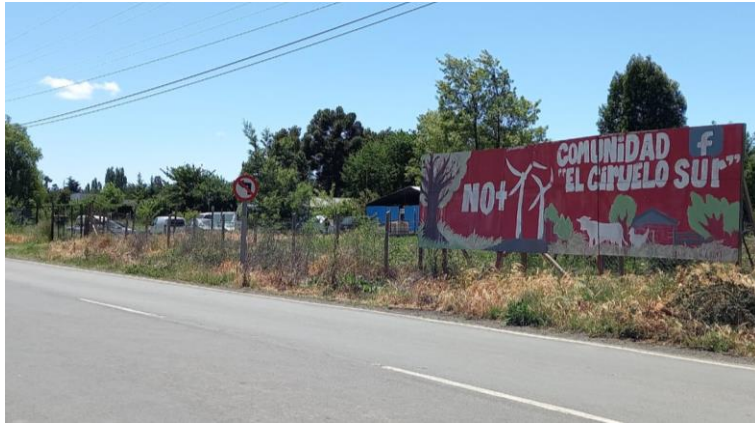
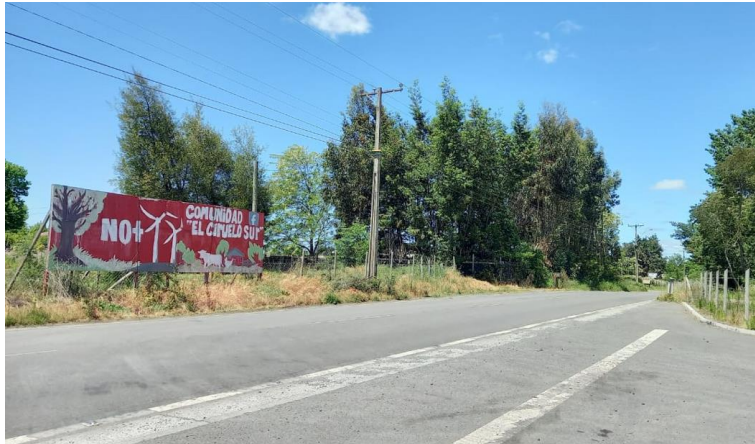
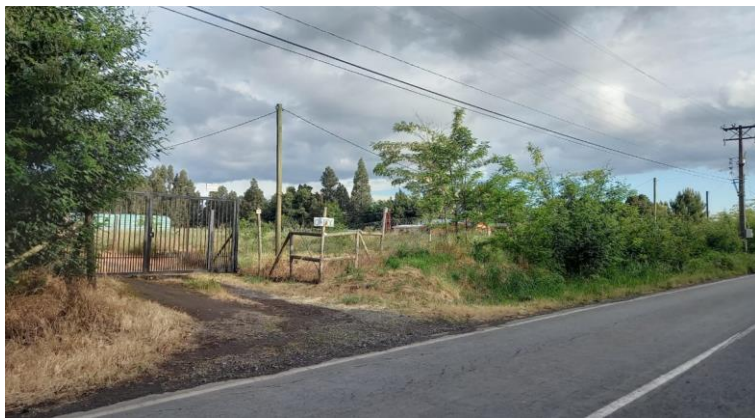
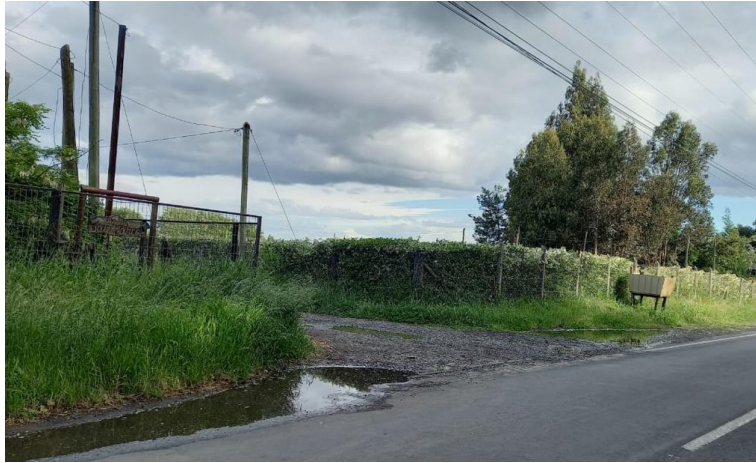
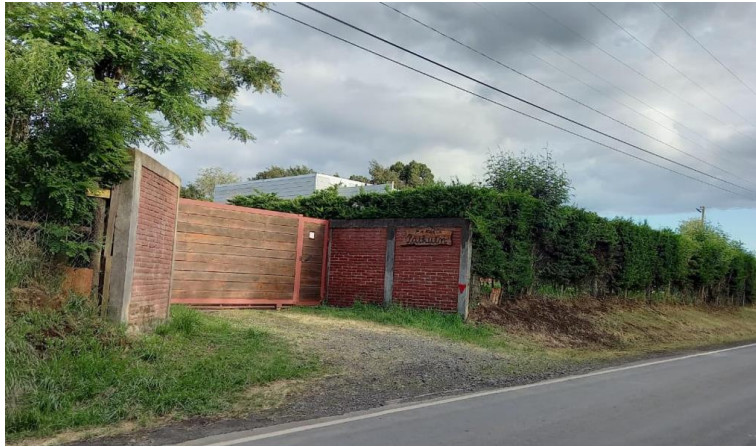
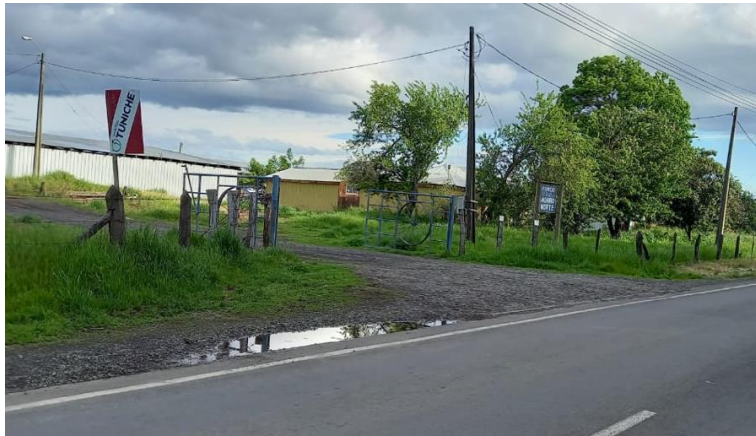
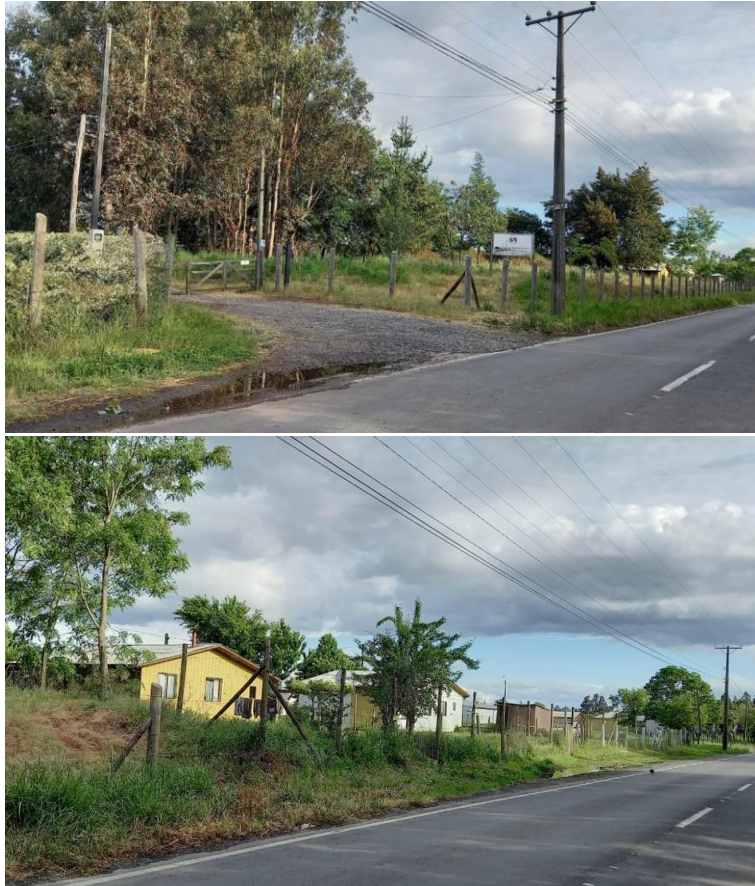
Indicamos que este compromiso **NO** fue cumplido por la empresa, ya que, si bien existe implementación de focos en la zona del sector Mesamávida, estos fueron instalados en recintos particulares, beneficiando sólo a los propietarios de dichos predios y no a la comunidad que sufrió los efectos que dieron origen al PdC. Por otra parte, se incumple de manera explícita el compromiso, ya que estos focos **NO** se instalaron en *“los caminos vecinales que utiliza la comunidad El Ciruelo Sur”*, tal y como lo indica el PdC en cuestión.

Ruta Q530, no cuenta con focos instalados indicados en PdC. (La instalación de focos en “Camino vecinal utilizado por la Comunidad El Ciruelo Sur” - según indica PdC- debió efectuarse con plazo máximo Mayo 2023).

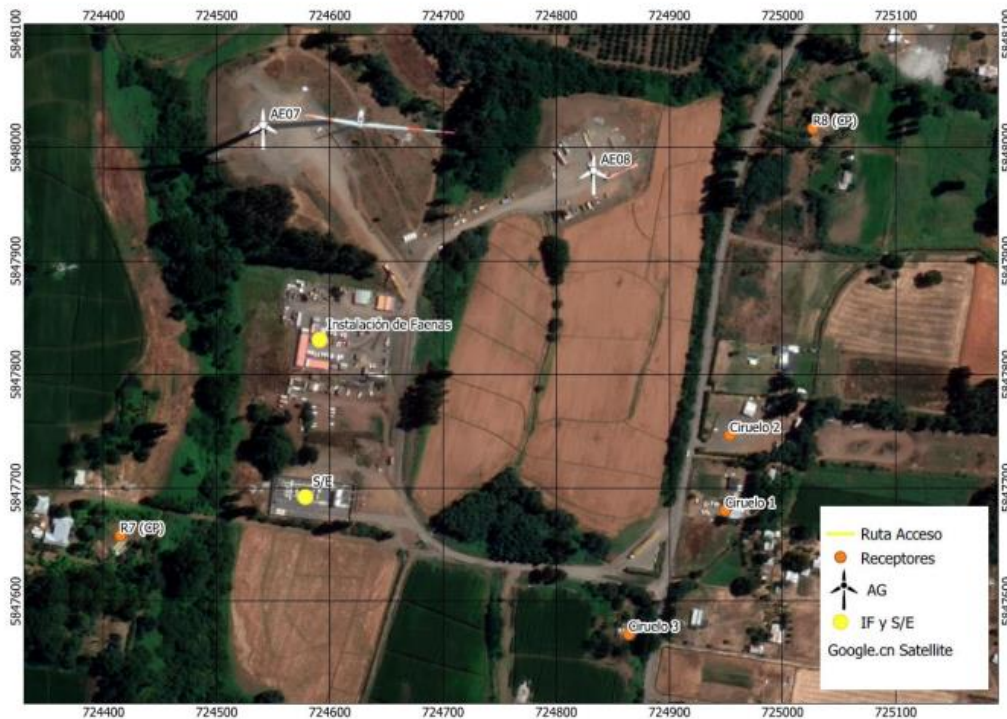
FIGURA 1. PUNTOS DE EVALUACIÓN DEL RUIDO

Allí se muestran puntos específicos identificados con sus coordenadas respectivas. Sin embargo, la información proporcionada por la empresa “Ruido Ambiental”, avalada por la denunciada “Aes Chile” y también por esta Superintendencia -al no verificar la información entregada por la denunciada- es absolutamente FALSA. Toda vez que, en el punto de medición “Ciruelo 1”, **NO** ha existido jamás un medidor de ruido ambiental.

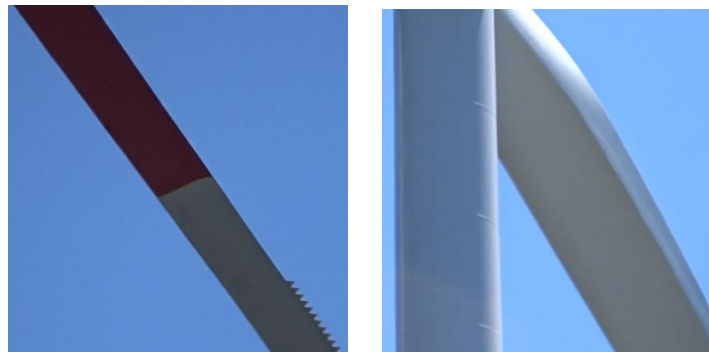
Esta acción no ha sido cumplida por la denunciada, tras una simple inspección visual es posible identificar que estas “Peinetas”, **NO** se han instalado de acuerdo a lo indicado en el PdC. Cómo bien indica el “Anexo 7 Ficha técnica de Blade Serration”, se deben instalar 6 tramos de estas, que cubren alrededor del 90% del largo de cada aspa.

Sólo cuenta con la peinetada original del aspa (no se ha instalado la peinetada indicada en el PdC, esta debe cubrir el 90% del Aspa).
