REF.: Expediente Sancionatorio Rol N° D-207-2022.

MACARENA MAINO VERGARA, en representación de **Compañía Contractual Minera Ojos del Salado ("CCMO")**, ambos domiciliados para estos efectos en El Bosque Norte 500, oficina 1102, piso 11, comuna de Las Condes, Región Metropolitana, en **procedimiento sancionatorio Rol N° D-207-2022**, a Ud. respetuosamente digo:

I. Da cumplimiento a lo ordenado en el resuelvo III de la Res. Ex. N° 11/Rol D-207-2022, de 19 de diciembre de 2023, informando los antecedentes solicitados

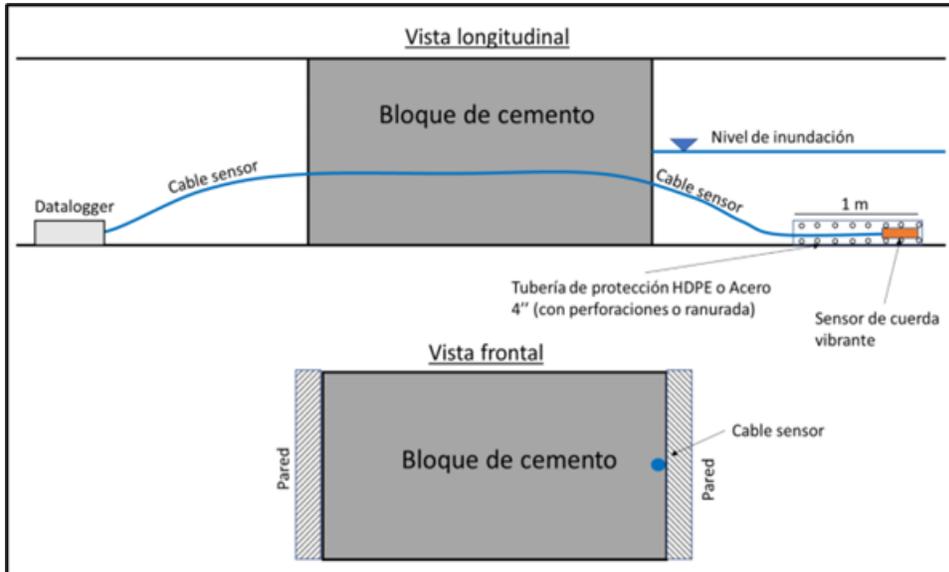
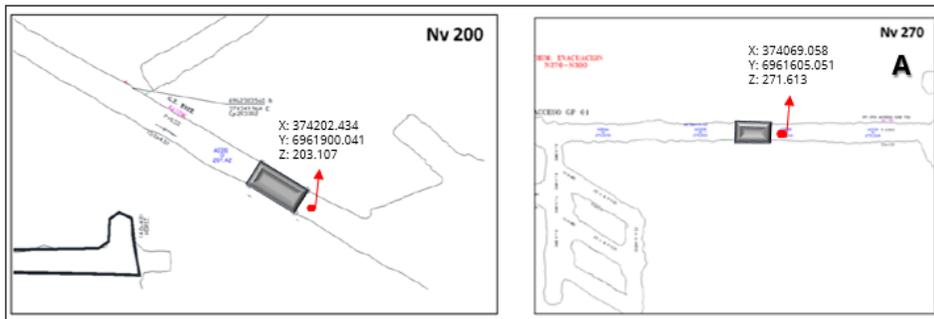
Figura 1

Sobre el particular, se hace presente que en los muros construidos en Mina Alcaparrosa (Nv 270 y Nv 200) no se han instalado sensores de presión, sino que los instrumentos utilizados corresponden a **sensores de cuerdas vibrantes**, que tienen por objeto medir la presión de la columna de agua.

En cuanto a los sensores de cuerda vibrante, estos se instalaron tanto en el muro del Nv 200 como del Nv 270, conforme se muestra en la siguiente Figura:

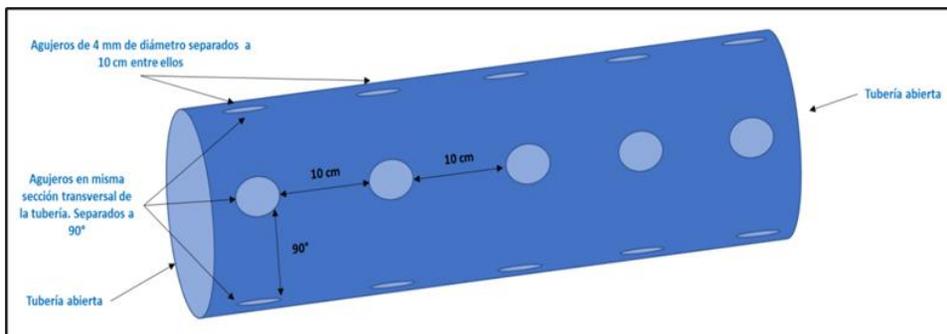
Figura 2

Es importante destacar que los sensores se ubicaron en la zona de inundación de los niveles, mientras que en el lado opuesto del muro se dispuso el *datalogger* junto con el equipo de telemetría. Para su instalación, se utilizaron tubos de HDPE abiertos con agujeros, como se muestra en la Figura 2:

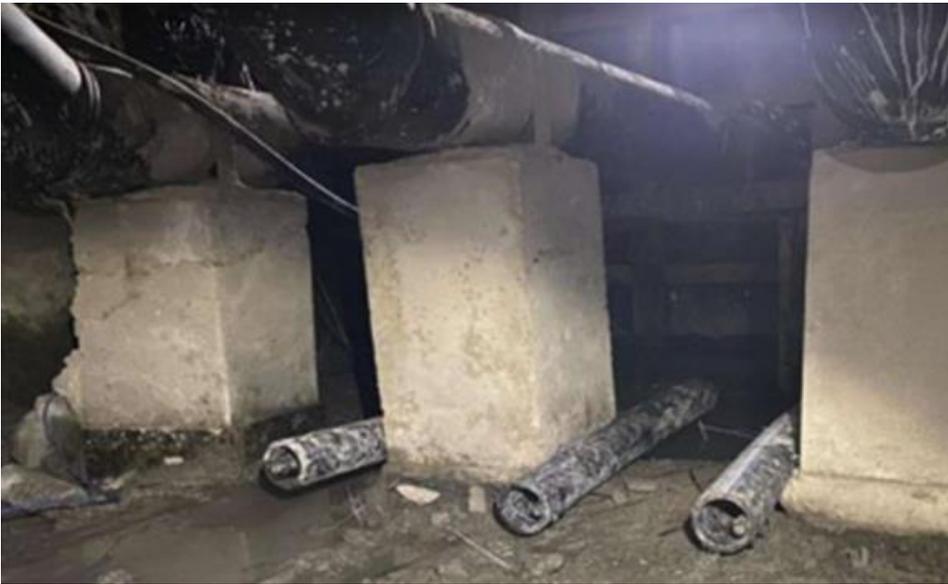
Figura 3

Con el objetivo de resguardar los sensores durante el proceso de relleno de los muros, se posicionaron a una distancia de 2 metros de cada muro de contención, lo que se muestra en la Figura 3:

Este diseño busca asegurar la protección de los sensores y garantizar su funcionalidad a lo largo del tiempo.

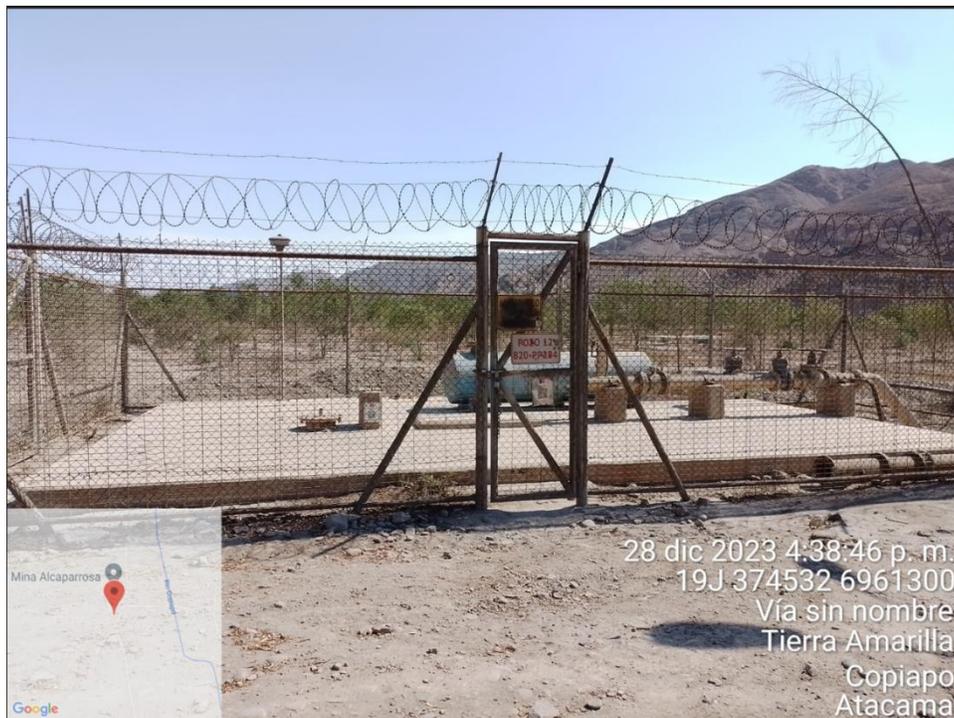
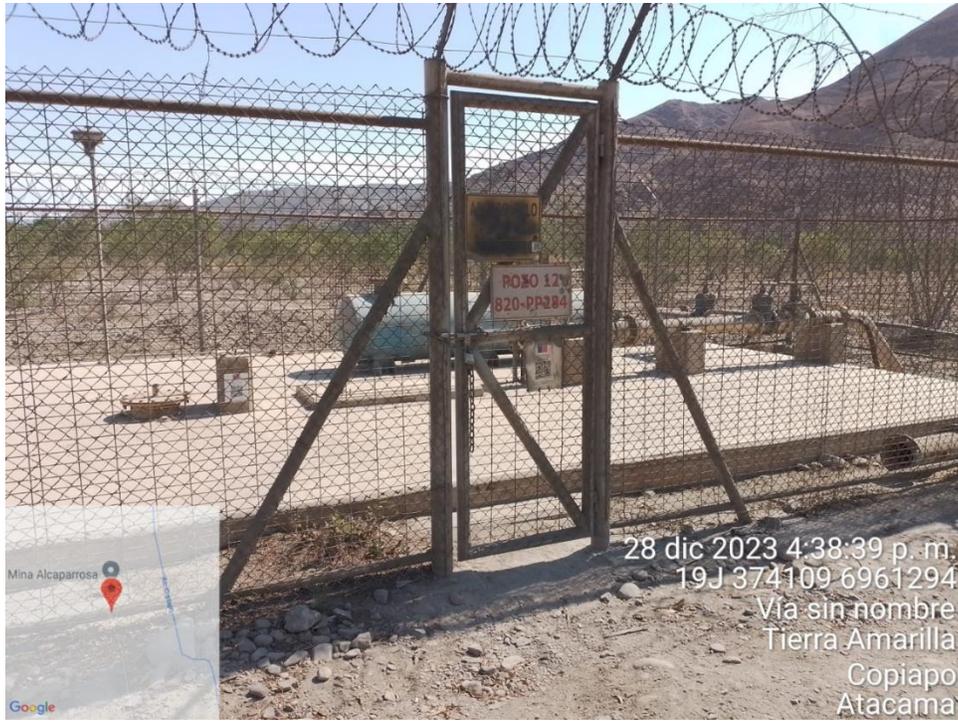
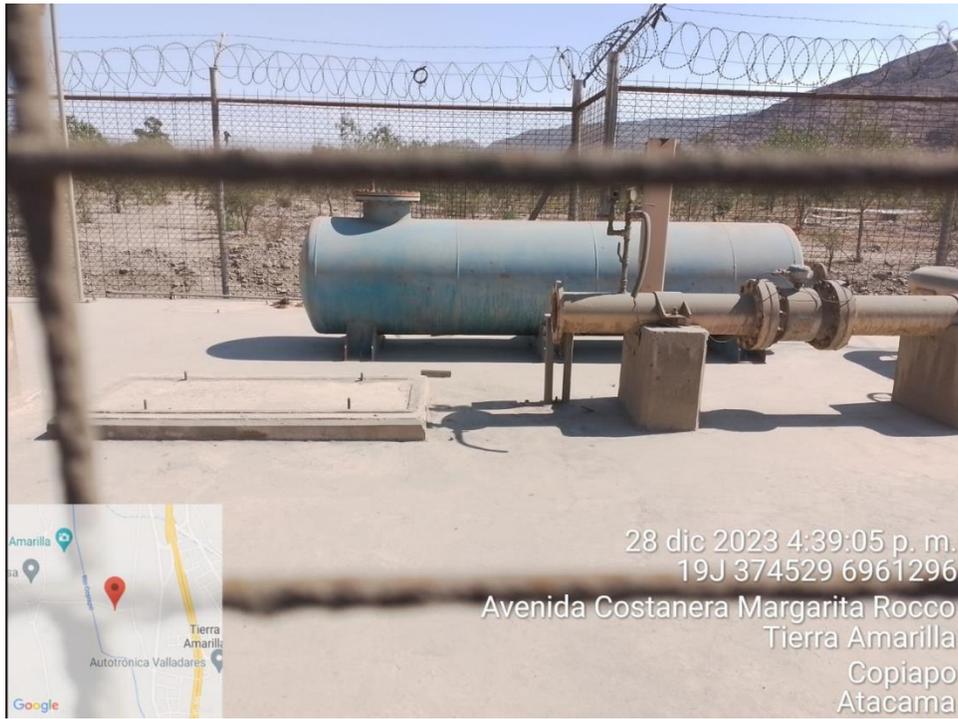
El Pozo 12 es una obra de captación ubicada aguas arriba del socavón (a 399 metros aproximadamente) que se utiliza únicamente para actividades de monitoreo de nivel y calidad de agua. Actualmente, este pozo no cuenta con un sistema de bombeo habilitado, pues carece de la infraestructura necesaria, como se da cuenta en las siguientes imágenes:

28 dic 2023 4:38:39 p. m.
19J 374109 6961294
Via sin nombre
Tierra Amarilla
Copiapo
Atacama

28 dic 2023 4:39:05 p. m.
19J 374529 6961296
Avenida Costanera Margarita Rocco
Tierra Amarilla
Copiapo
Atacama
