## RESPUESTA REQUERIMIENTO DE INFORMACIÓN

RESOLUCIÓN EXENTA N°1898/2023

**INVERSIONES BOSQUES DEL MAUCO S.A.**

PARCELA 40 EX FUNDO LAS GAVIOTAS, CAMINO CONCÓN QUINTERO – V REGIÓN

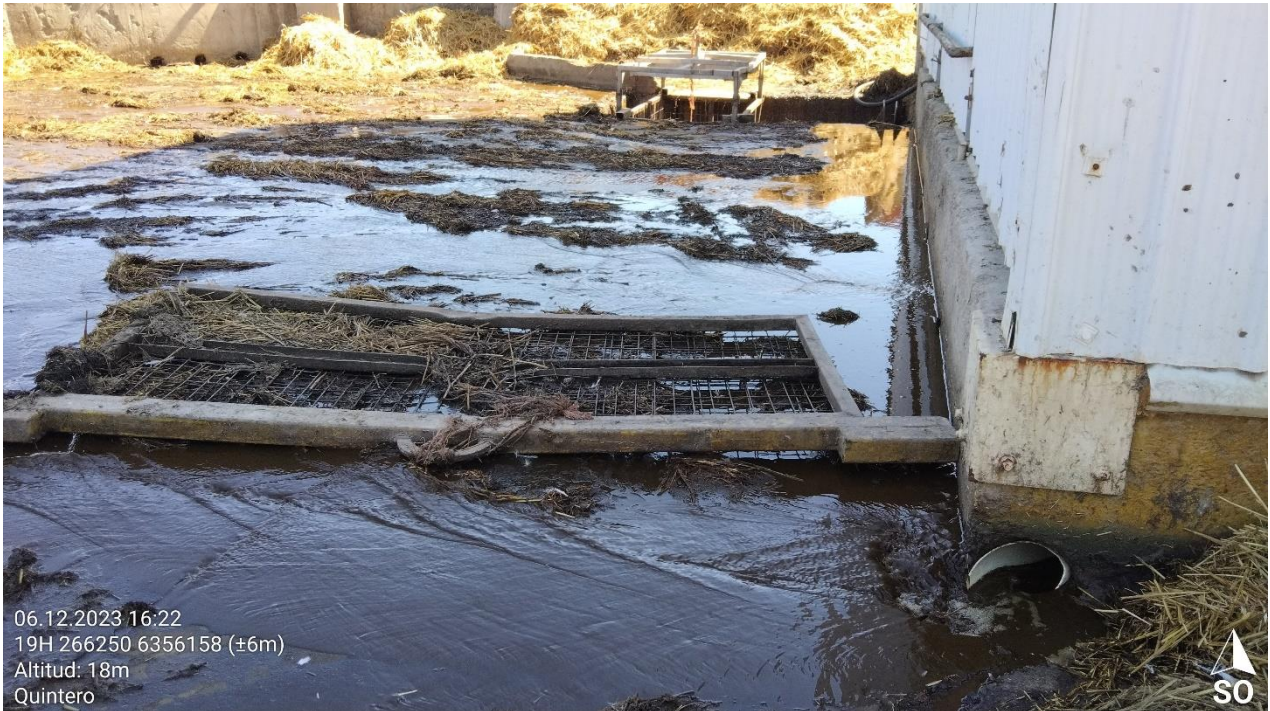
**Imagen 1. Ingreso de aguas a piscina purín durante el proceso**

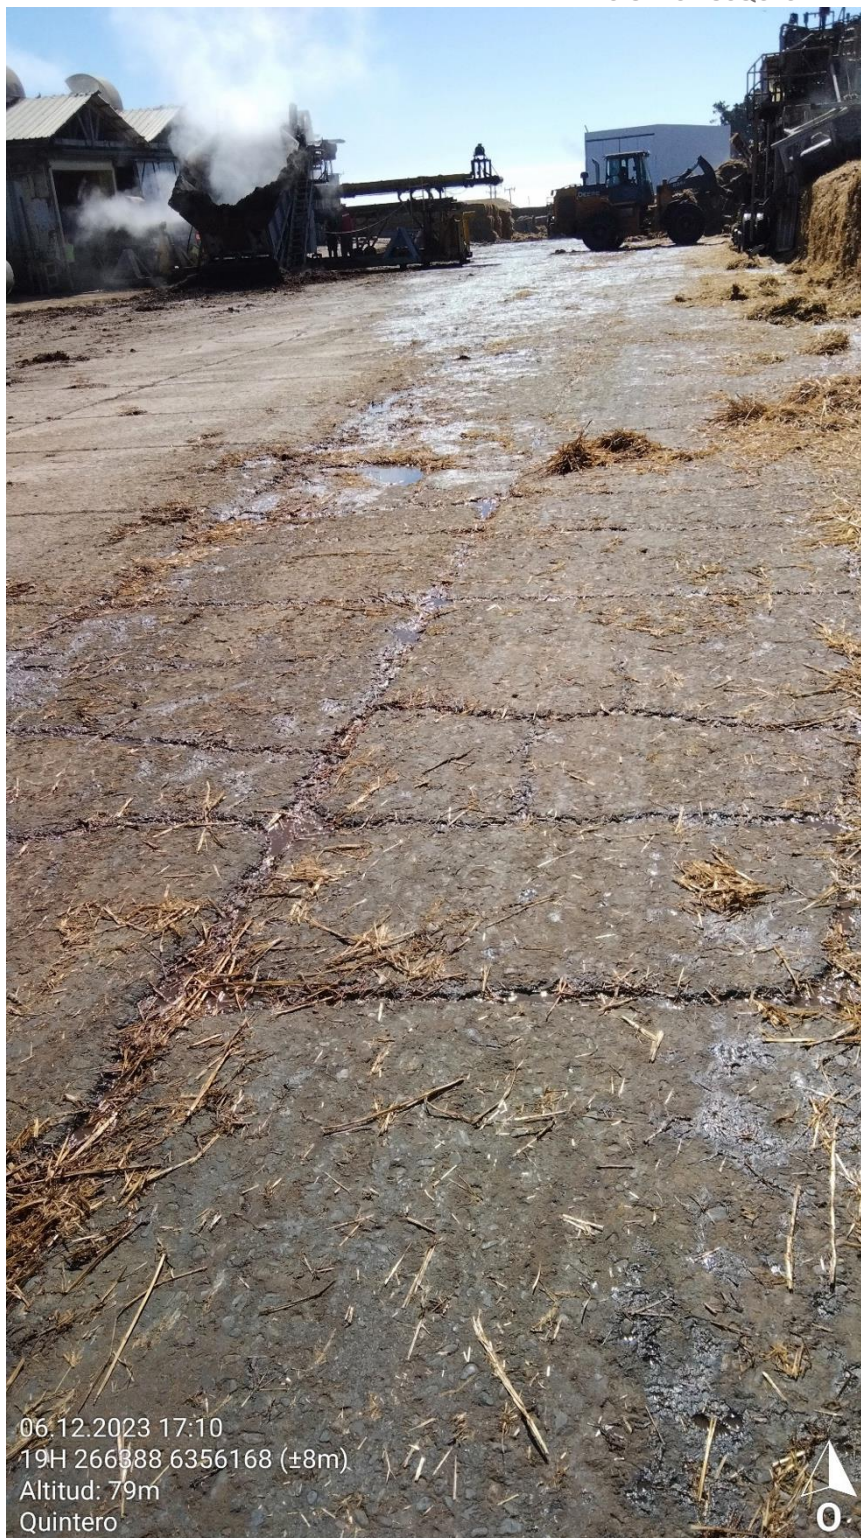
**Imagen 2. Losa de sustrato seca a medida que se aleja de piscina purín**  
*Fuente: Fotografía del 06.12.2023*

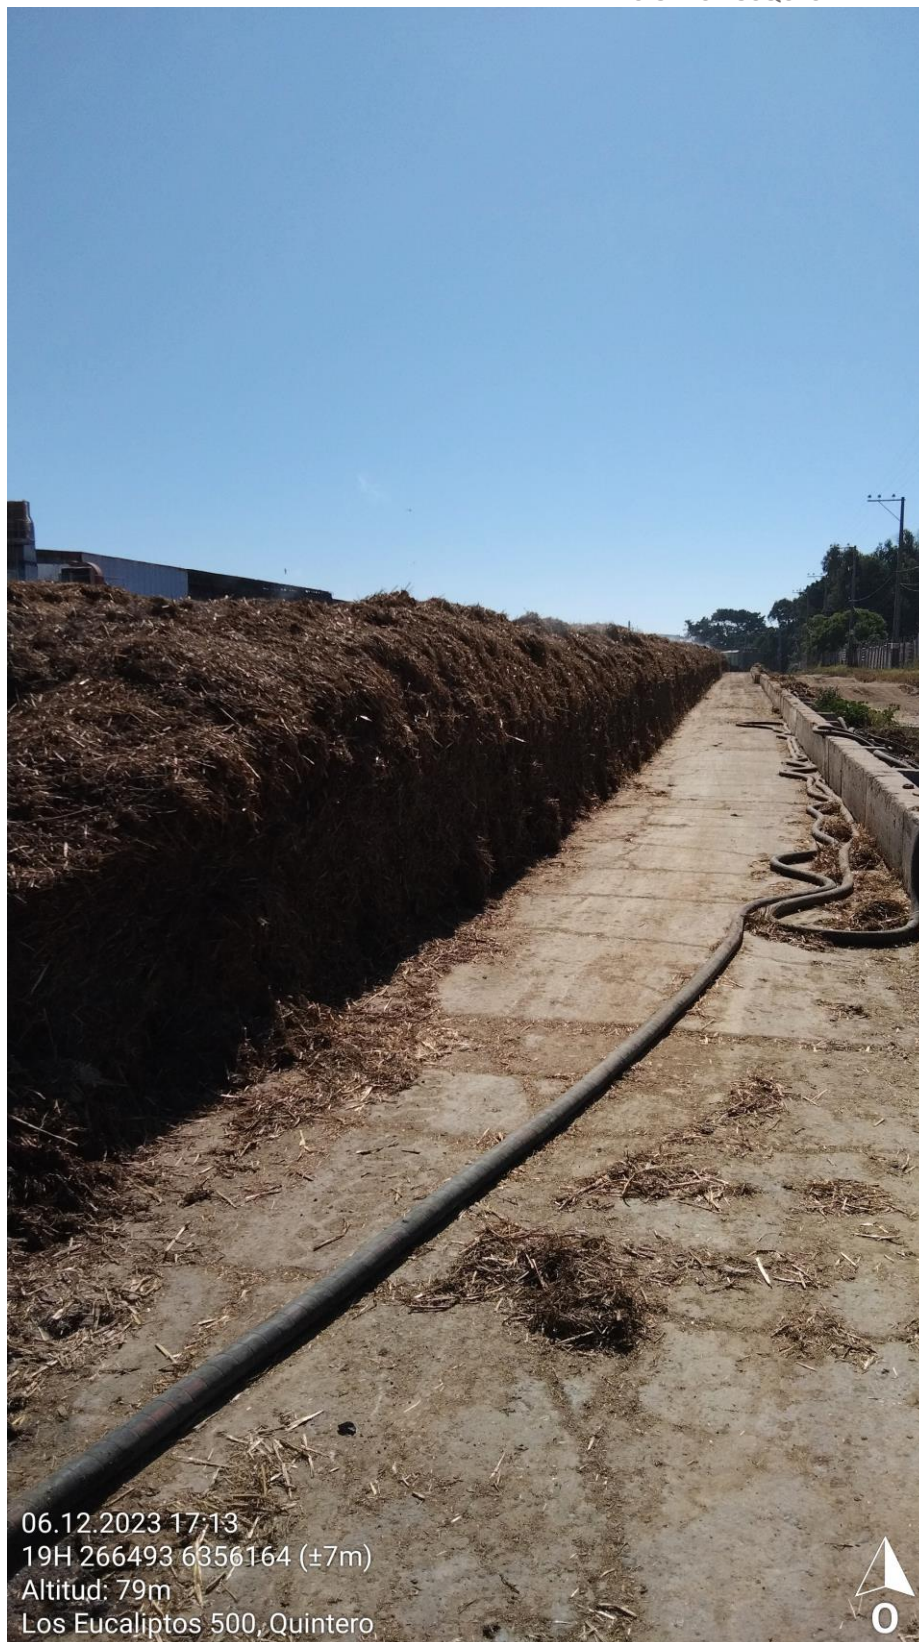
**Imagen 3. Losa de sustrato seca a medida que se aleja de piscina purín**

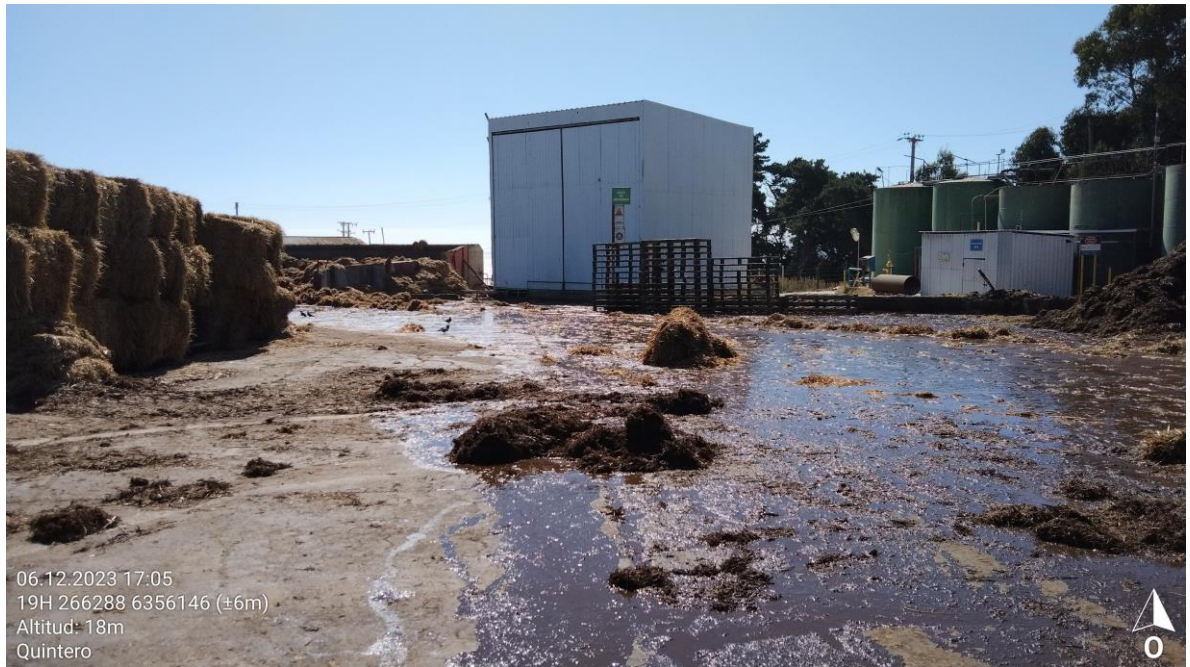
**Imagen 4. Esguerrimiento de las aguas por pendiente hacia piscina purín**

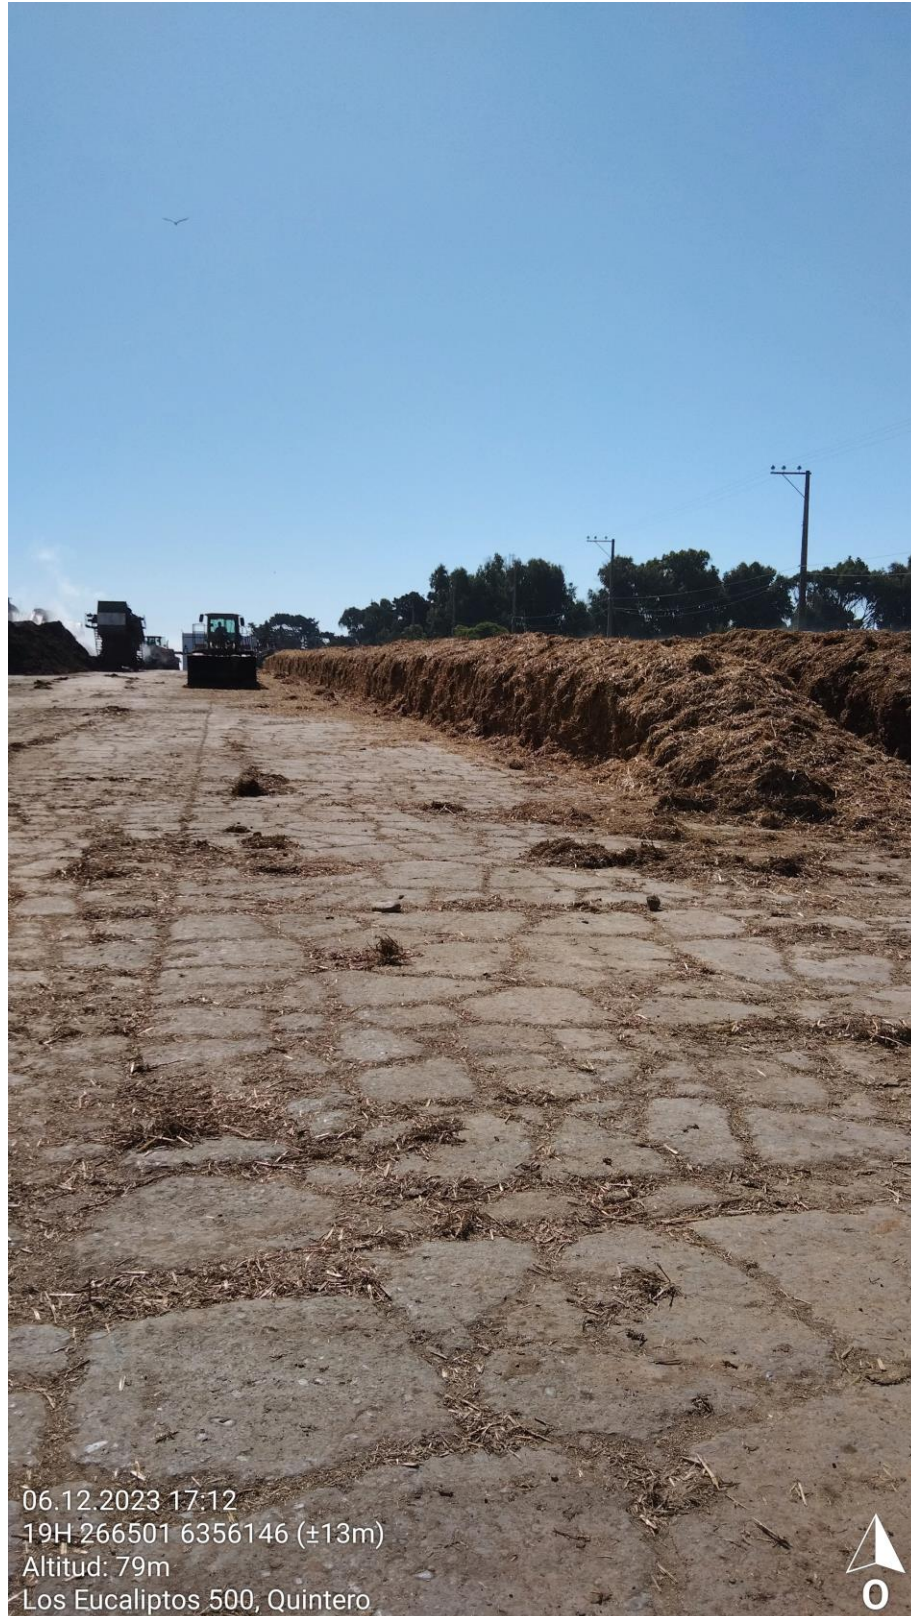
**Imagen 5. Losa de sustrato seca a medida que se aleja de piscina purín**

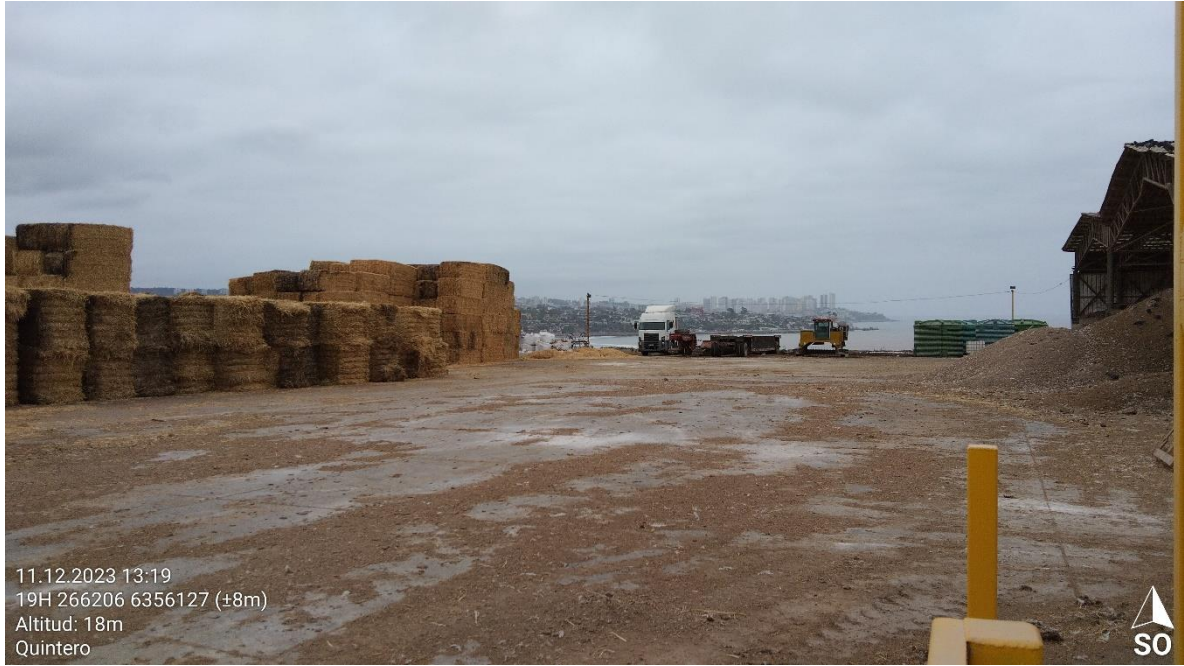
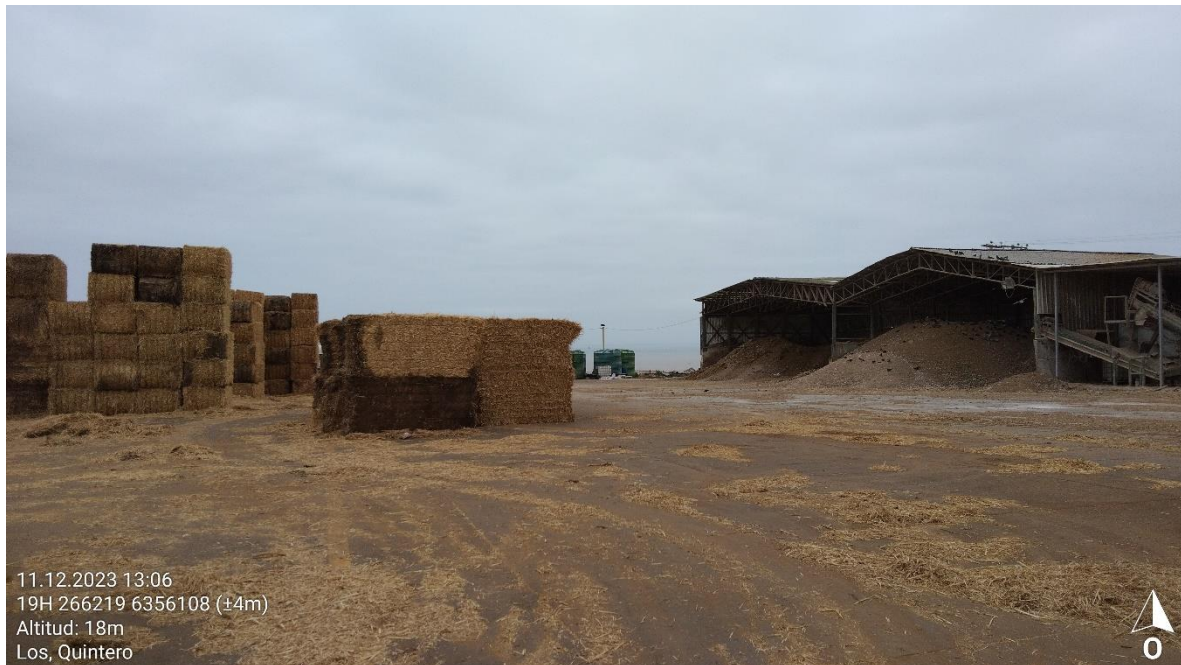
**Imagen 6. Losa de acopio materias primas durante procesos**  
*Fuente: Fotografía del 11.12.2023*

**Imagen 7. Losa de acopio materias primas durante procesos**  
*Fuente: Fotografía del 11.12.2023*

A posterior de la piscina de purín se encuentran sitios de acopio de paja (**Anexo 11. Plano acopio de fardos**) y acopio de guano (**Anexo 12. Plano acopio de guano**) con características, superficies y cantidades máximas de acopio, y la situación actual se puede observar en imagen 6 y 7 del presente documento.

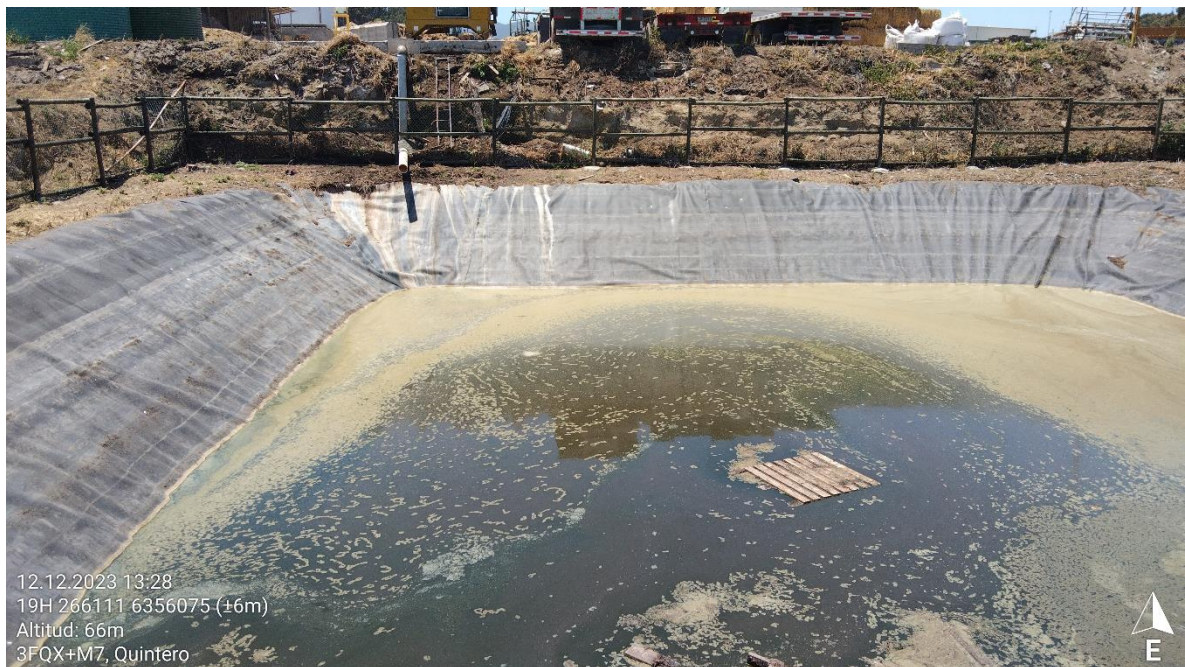
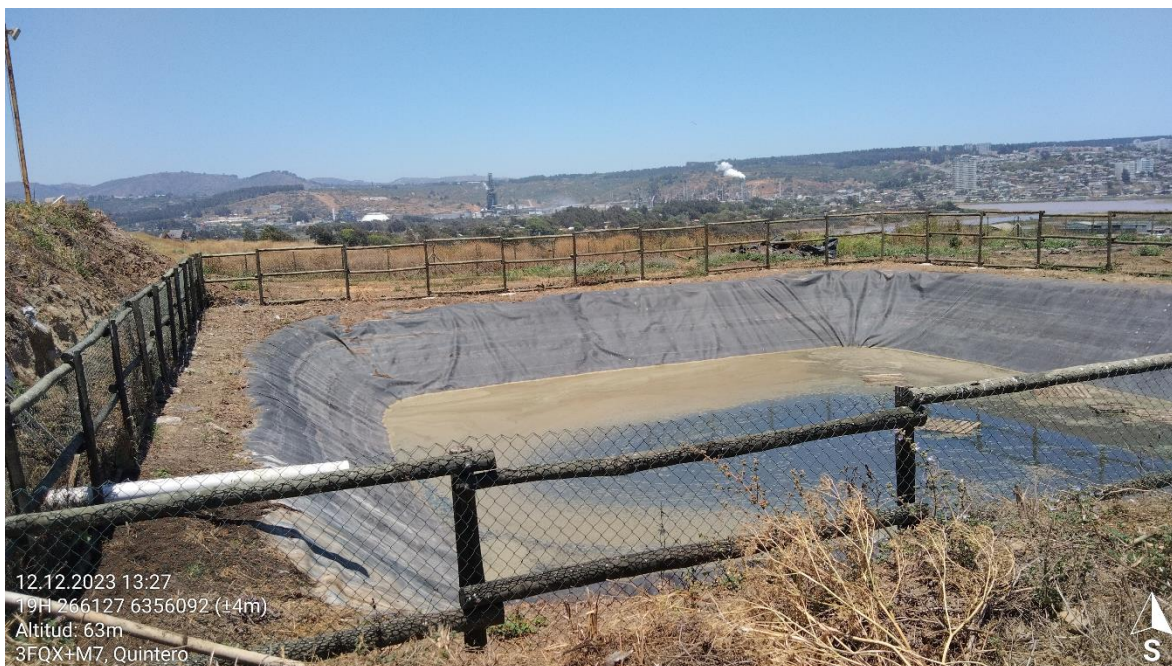
Capacidad total de almacenamiento aguas lluvias	Ocupación ACTUAL de aguas lluvias (%)
1005 m3	18,4% (185,04/1005)

**Imagen 8. Estado actual piscina aguas lluvias**  
Fuente: Fotografía del 12.12.2023

**Imagen 9. Estado actual piscina aguas lluvias**

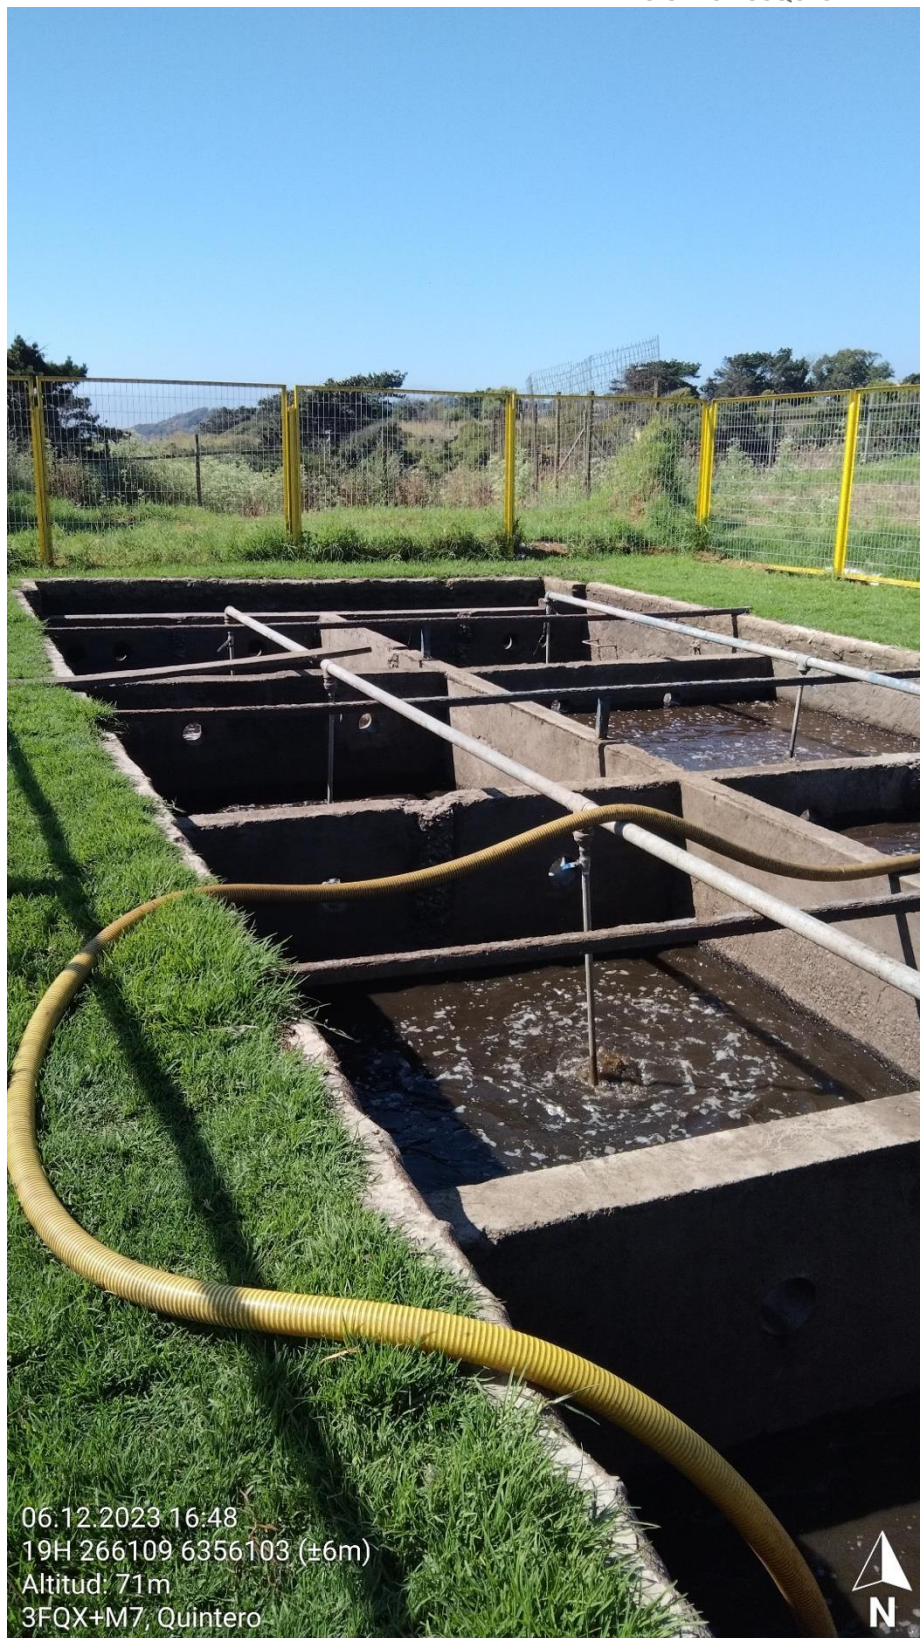
Referencia	Capacidad total de almacenamiento piscina RILES	Ocupación ACTUAL de RILES (%)
Medida hasta el borde de piscina	130,0 m <sup>3</sup>	53,5% (69,55/130)
Medida hasta el muro de separación interna	82,4 m <sup>3</sup>	84,4% (69,55/82,4)

**Imagen 10. Piscina de eculización (Riles)**

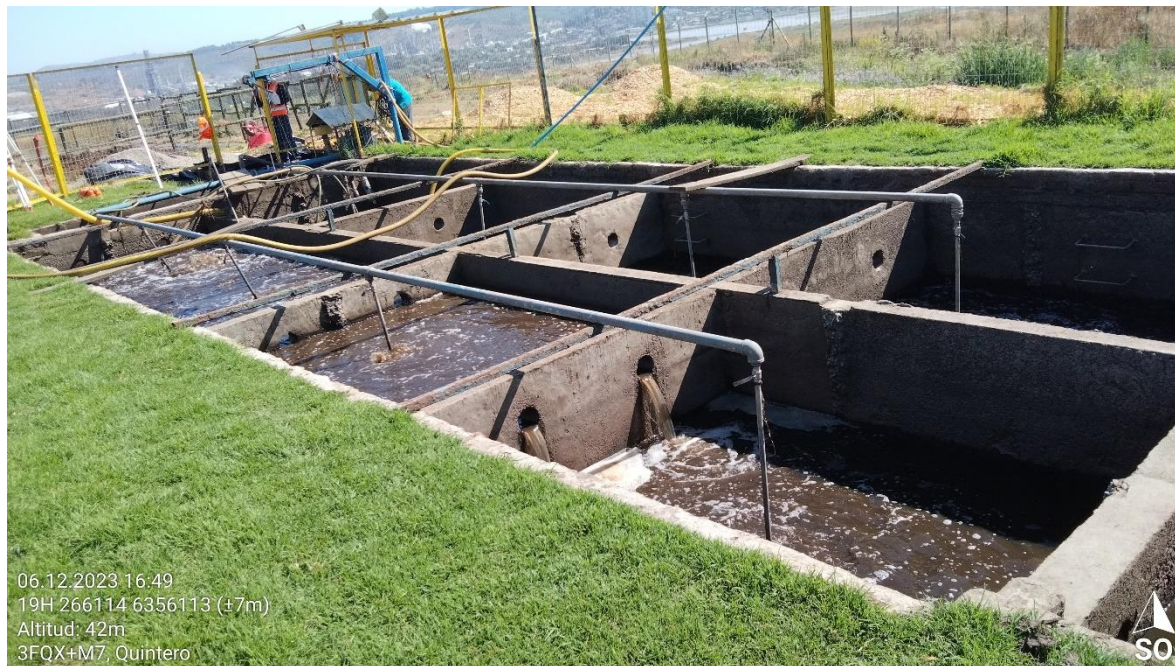
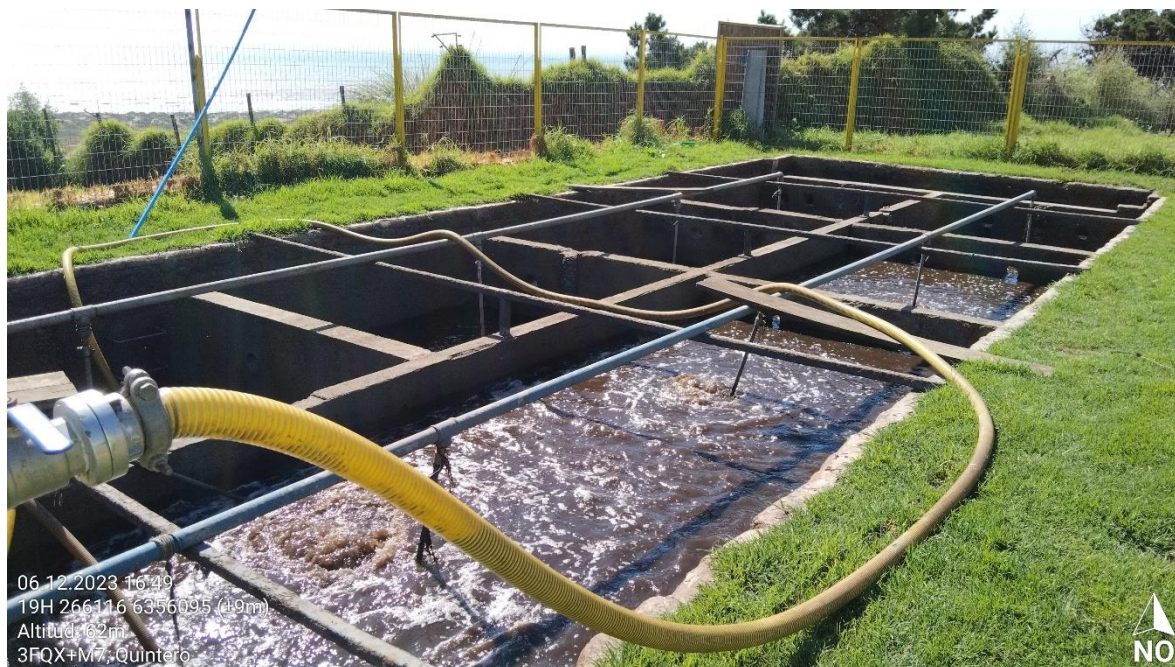
**Imagen 11. Piscina de equalización (Riles)**  
*Fuente: Fotografía del 06.12.2023*

**Imagen 12. Piscina de equalización (Riles)**  
*Fuente: Fotografía del 06.12.2023*

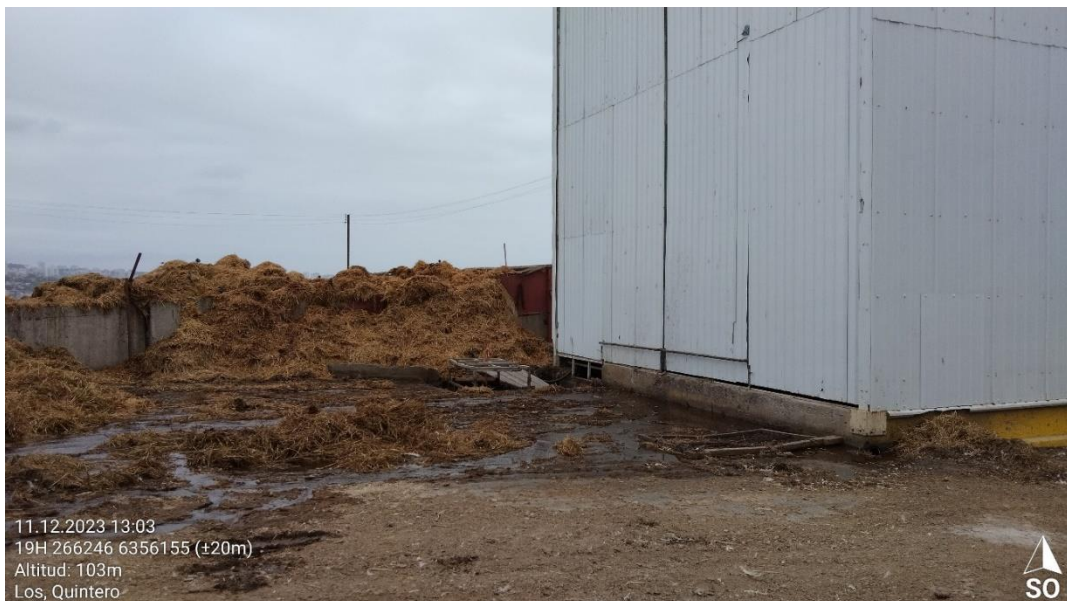
Además al costado de piscina purín se cuenta con **Piscina de mojado de fardos o rampa de humectación**, que cumple la función humectar la paja (posterior al desarme de los fardos), antes de seguir con el armado del crop o cordón. El procedimiento completo se encuentra detallado en **Anexo 13. Manual de procedimiento de armado de cordón**.

Cabe destacar que desde los sitios de acopio anteriormente mencionados, ni desde piscina de mojado de fardos se eliminan lodos, que las materias primas son utilizadas en su totalidad.

**Imagen 13. Vista piscina de mojado de fardos, costado de piscina de purín durante el proceso**

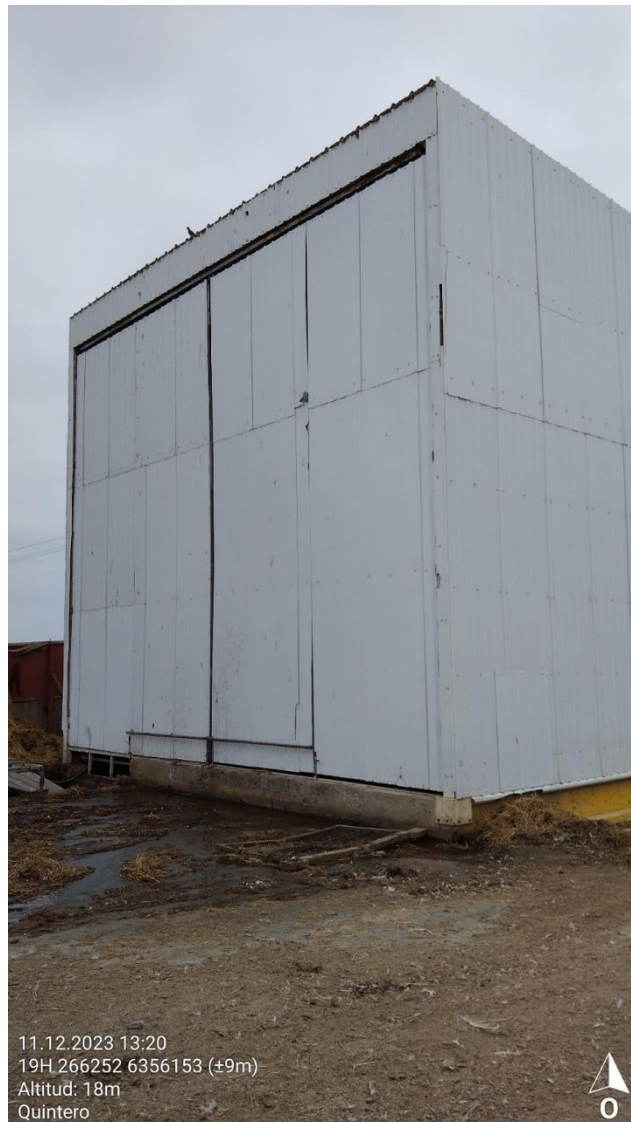
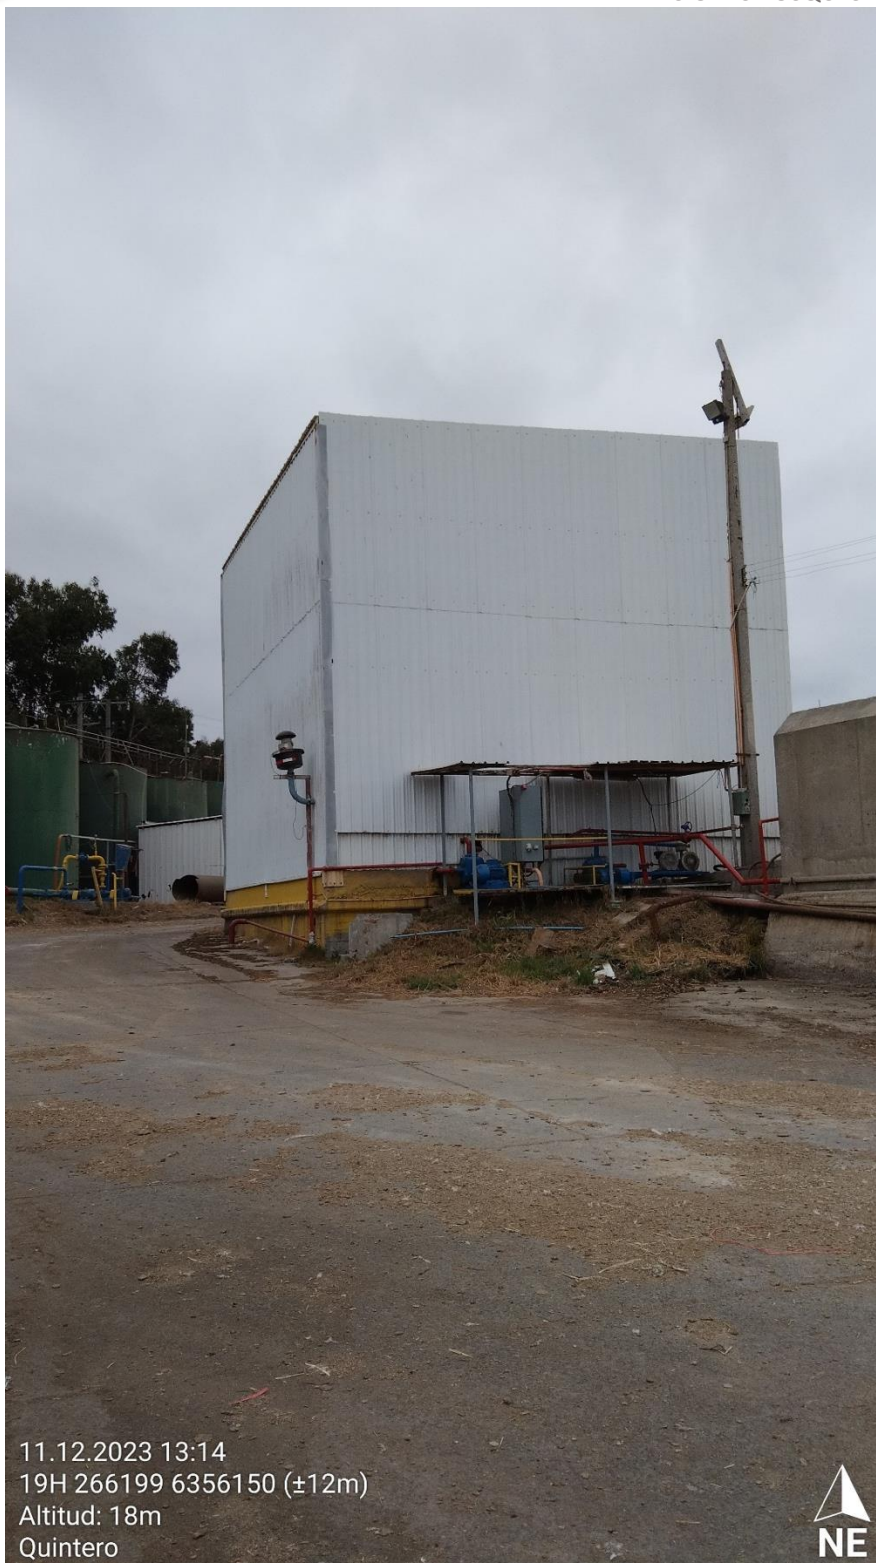
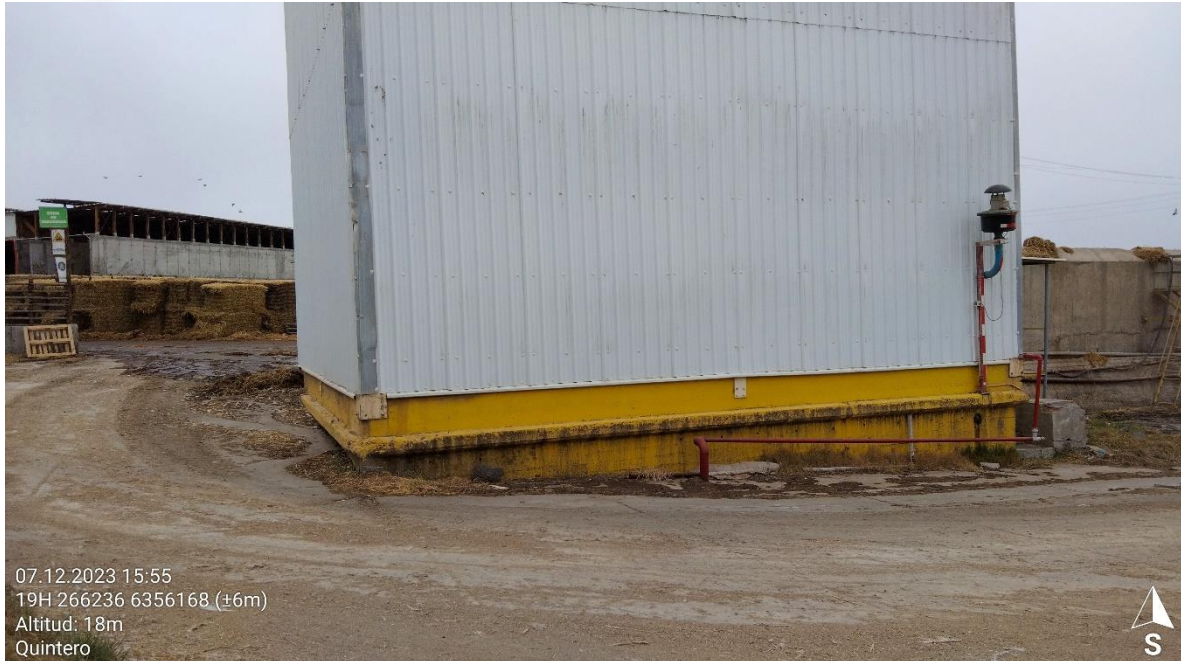
No se realiza vaciado ni reemplazo de las aguas circuladas de la piscina purín, ya que el sistema de sopladores permite que el recirculado no pierda las propiedades necesarias para la humectación, las que debido a su carga orgánica, favorecen el proceso de compostaje.

**Imagen 14. Vista frontal Piscina purín (Ex Piscina Humectación)**

**Imagen 15. Vista posterior Piscina purín (Ex Piscina Humectación)**

**Imagen 16. Vista lateral Piscina purín (Ex Piscina Humectación)**
