## **“Planta de champiñones”** *Inversiones Bosques del Mauco S.A.*

<p><b>Versión:</b> N°1 <b>Elaboración:</b> Raíces Consultores Ambientales <b>Revisión:</b> RosaMaría Zavala O. <b>Fecha:</b> Febrero 2024</p>	<p><b>Solicitud:</b> N°1 <b>Aprobación:</b> Inversiones Bosques del Mauco <b>Fecha:</b> Febrero 2024</p>

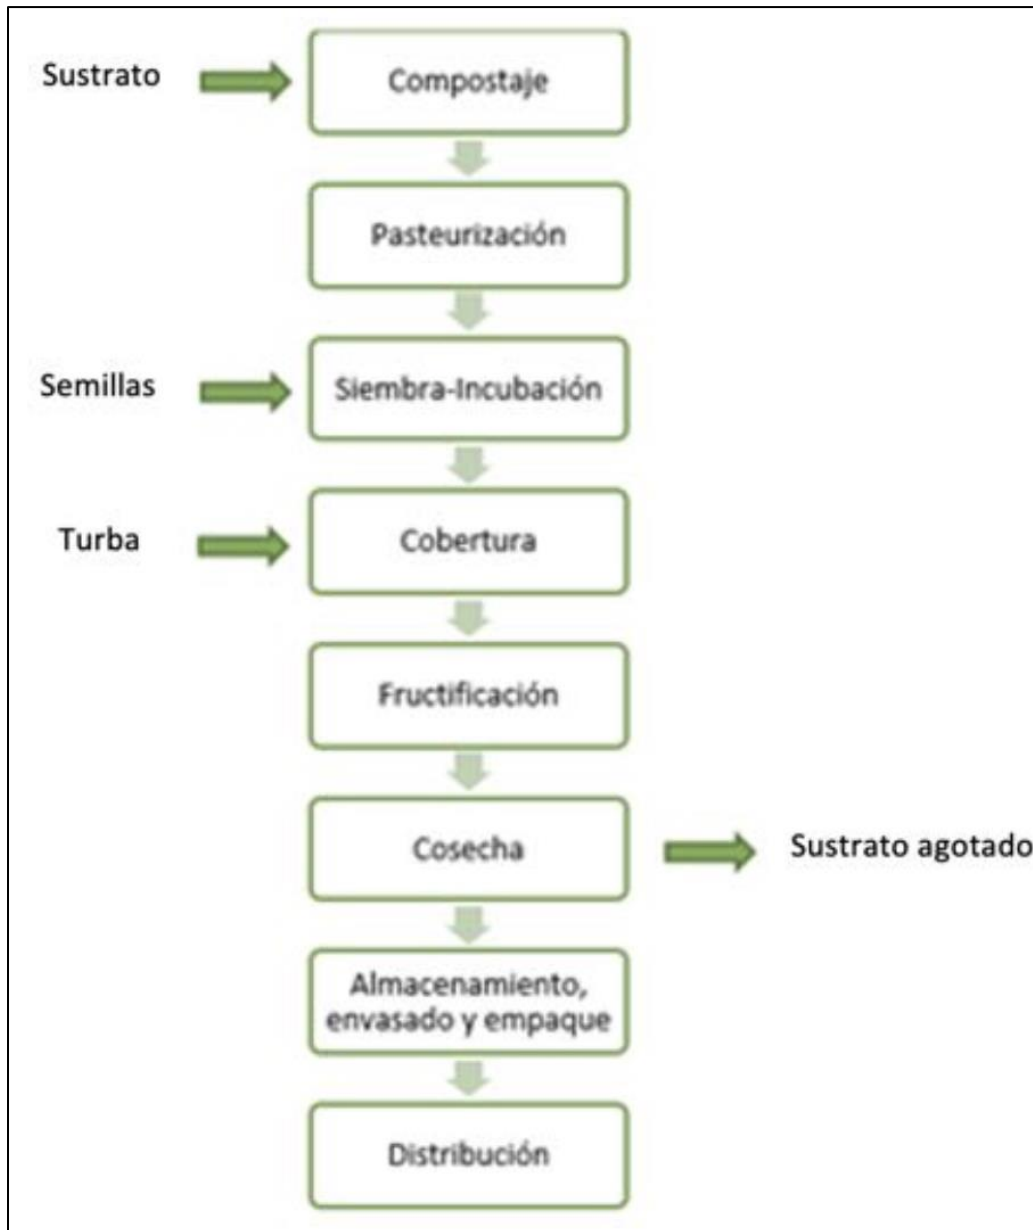
Figura 1: Diagrama del proceso productivo

El proceso productivo de elaboración de champiñones consta de las siguientes etapas:

- o Compostaje
- o Pasteurización
- o Siembra–Incubación
- o Cobertura
- o Fructificación
- o Cosecha
- o Almacenamiento, envasado y empaque.

Las dos primeras etapas tratan de la preparación del compost, que es el sustrato que va a proporcionar los nutrientes necesarios para la alimentación del champiñón. Las siguientes etapas comprenden el cultivo, cosecha y envasado del champiñón.

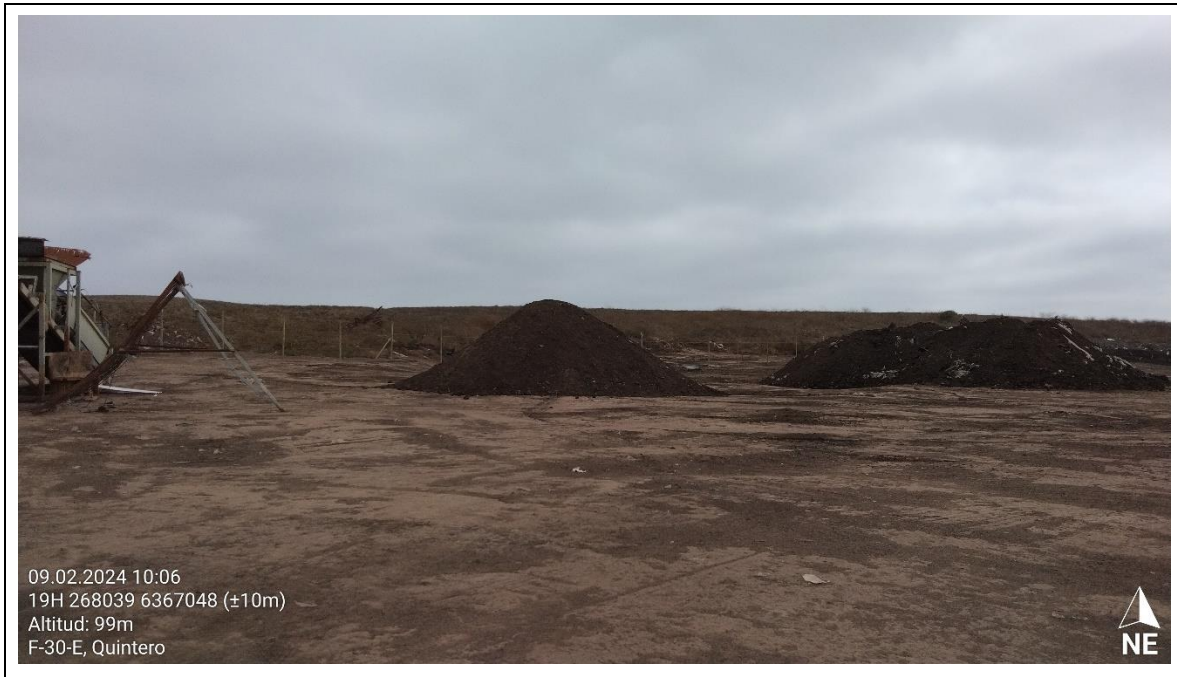
**Figura 5: Fotografías acopio sustrato agotado, fundo Las Palmas**

Al respecto, se aclara que actualmente el sustrato agotado generado en la planta de champiñones, **no se está ingresando en el fundo Las Palmas**, por lo cual existe una baja cantidad de sustrato agotado maduro, que se está comercializando como mejorador de suelos. Este sustrato agotado se encuentra maduro y estabilizado, por lo cual no se generan olores molestos. Se hace presente que la compañía está disponible por si la SMA estima realizar caracterización ambiental asociada a este sitio, en caso de ser necesario (si es que el sitio no se elimina).

En la Figura 5, se observa la situación actual del fundo Las Palmas.

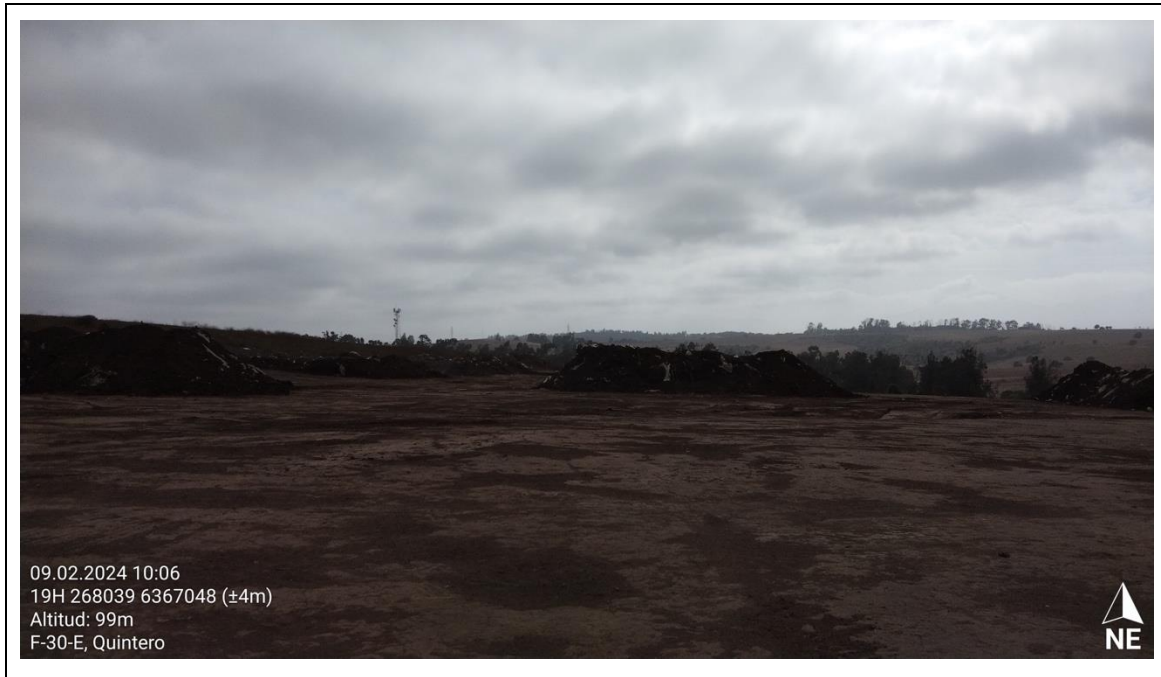
**Figura 8: Acopio de sustrato agotado, fundo Las Palmas**

La generación de olor del sustrato agotado suele producirse por exceso de humedad, falta de aireación o demasiado material fresco. En este caso, se indica que, si bien se utilizó el predio del Fundo Las Palmas para almacenar temporalmente el sustrato agotado generado en la planta de champiñones, hasta que alcance la maduración adecuada para ser denominado como "mejorador de suelos" y/o "compost", actualmente no se genera un efecto negativo significativo en relación con los olores, debido a que este material se encuentra en la etapa final del proceso de compostaje (maduración), etapa en donde la humedad es mínima y no se generan olores. En la Figura 8 se observa el predio actual del fundo Las Palmas.

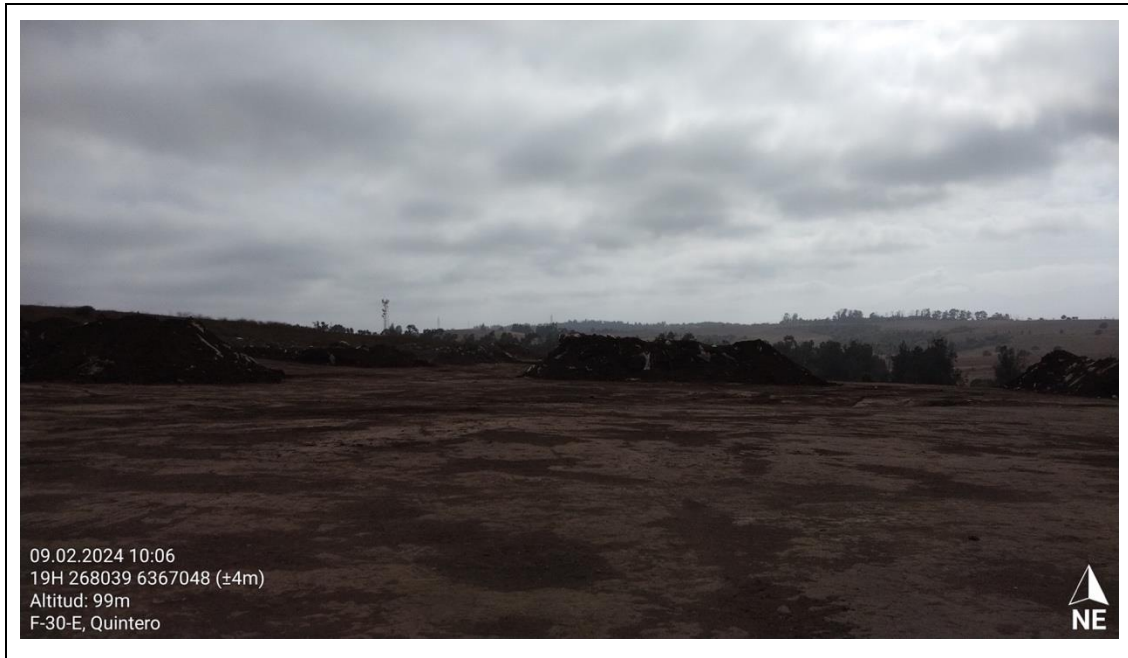
**Figura 10: Flora y vegetación del fundo Las Palmas**

En el predio del fundo Las Palmas, existe escasa flora y vegetación, tal como se observa en la Figura 10. Sin embargo, existe un ejemplar de *Peumus boldus*, correspondiente a flora nativa, mostrado en la Figura 11.

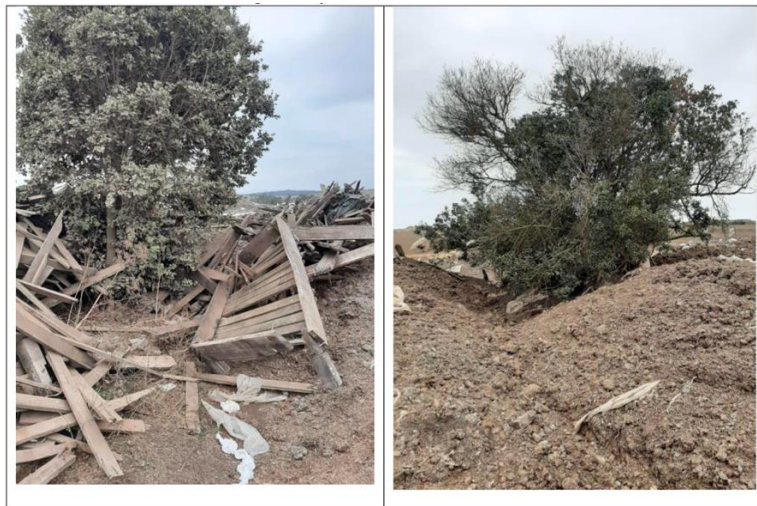
**Figura 11: Peumus boldus del fundo Las Palmas**

Al respecto, se aclara que si bien en la Figura 11 (correspondiente a la fotografía de la formulación de cargos) se muestra el ejemplar con restos de madera, no se ocasionó un efecto negativo en esta especie, tal como se observa en la Figura 12, que muestra una fotografía actualizada del ejemplar.
