ANÁLISIS Y ESTIMACIÓN DE POSIBLES EFECTOS AMBIENTALES

**Hecho infraccional N°1
Procedimiento Sancionatorio
Res. Ext. N° 1/Rol D-016-2024
Y
Res. Ext. N° 3/ ROL D-016-2024**

**Exploración ANOCARIRE
ANDEX MINERALS CHILE SPA**

Mayo de 2024

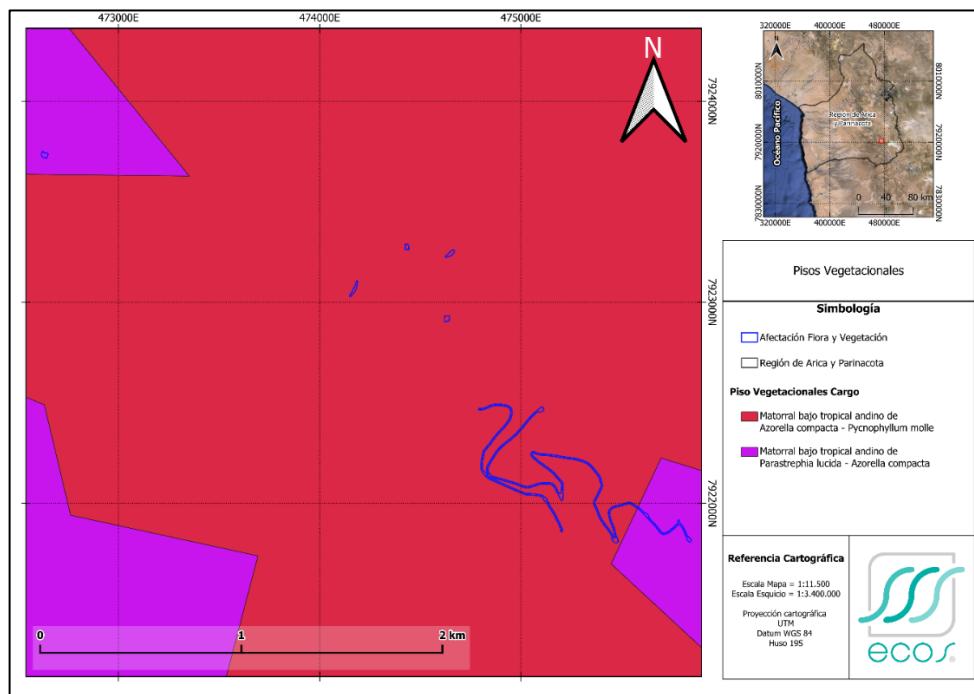
Figura 7 Pisos Vegetacionales zona imputada

El segundo piso se encuentra en una superficie mucho menor (0,4 ha) y está denominado como “Matorral bajo tropical andino de *Parastrepbia lucida* - *Azorella compacta*”, que abarca 316.838,795 ha, con una descripción de vegetación nativa dominante de matorral bajo con plantas pulvinadas, en el que dominan el arbusto *Parastrepbia lucida* y el cojín *Azorella compacta*, cuyo cortejo florístico en situaciones puntuales llega a ser muy diverso y su cobertura es muy variable. En la estrata de gramíneas generalmente están presentes *Festuca orthophylla* y *Deyeuxia breviaristata*. La cactácea en cojín *Maihueniopsis boliviana* subsp. *ignescens* también es frecuente en este piso de vegetación. En situaciones intrazonales es posible observar bofedales en los que domina *Oxychloë andina*. En algunas situaciones, especialmente faldas de cerros con exposiciones cálidas, se presentan bosquecillos dominados por *Polylepis tarapacana*. Con respecto a la composición florística de este piso vegetacional se pueden observar cómo flora potencial las especies *Adesmia melanthes*, *Azorella compacta*, *Baccharis tola*, *Caiophora rosulata*, *Deyeuxia breviaristata*, *Festuca orthophylla*, *Maihueniopsis boliviana* subsp. *ignescens*, *Parastrepbia lucida*, *P. quadrangularis*, *Pycnophyllum bryoides*, *Senecio nutans*, *Werneria aretioides*.c (Figura 7).

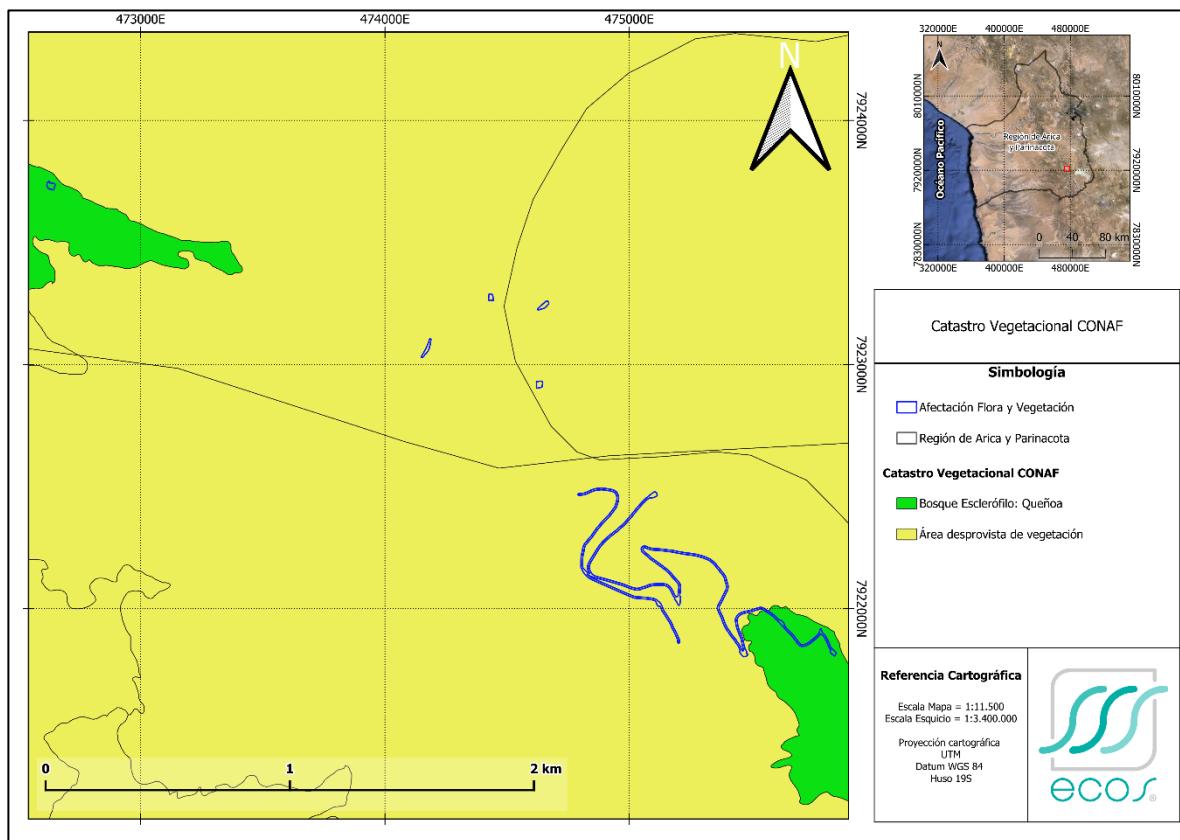
Figura 8 Catastro Uso de Suelo CONAF zona imputada

Con respecto al uso de suelo, se contrastó la superficie imputada por el cargo N°1 con el catastro de uso de suelo realizado por CONAF el año 2015 para la región de Arica y Parinacota, elaborado utilizando imágenes satelitales disponibles para el público (Landsat 8, Google Earth satélite, ESRI satélite) y ocupando una escala de 0,5 ha, la cual podría generar alguna confusión a la hora de analizar formaciones e individuos. La mayoría del área analizada (3,08 ha) se encuentra en un uso denominado como “Áreas desprovistas de vegetación” que contienen un subuso de “Terreno sobre el límite altitudinal de la vegetación”, con una superficie de 2,66 ha. Solo una pequeña fracción de la superficie definida en la infracción (0,42 ha) contiene una descripción de bosque nativo Esclerófilo subtipo Queñoa (*Polylepsis tarapacana*) de estructura Adulto-Renoval, altura de 0 a 4 metros y cobertura muy abierta (Figura 8). Toda la información SIG se encuentra en el Apéndice 4.

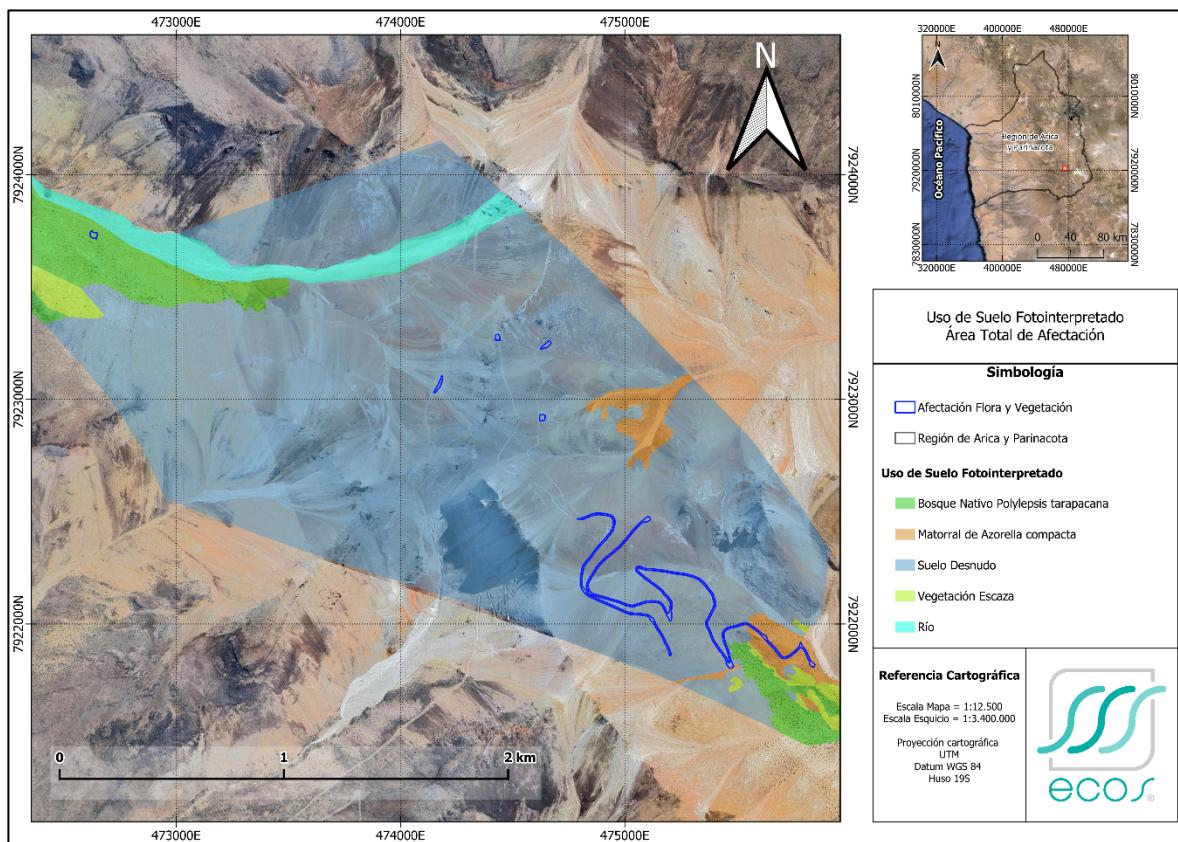
Figura 9 Fotointerpretación de uso de suelo

Con tal de identificar de mejor manera las posibles formaciones afectadas, se procedió a realizar un vuelo de dron en la zona imputada, específicamente en el sector determinado por CONAF en la Denuncia 45-XV-2022 y por el Informe técnico de fiscalización ambiental DFZ-2020-3975-XV-SRCA. De esta forma, se pudo digitalizar y fotointerpretar las formaciones vegetacionales presentes con una escala de 0,1 ha (Apéndice 4) y con una definición de colores que permitieron identificar y diferenciar de buena forma los individuos pertenecientes a la especie *Polylepsis tarapacana* de los de la especie *Azorella compacta* pudiéndose graficar el uso de suelo perteneciente a la zona afectada (Figura 9), considerando además identificación la cobertura de copas para cada especie dentro de cada unidad cartografiable homogénea.

De esta imagen se desprende que, del total de la zona imputada (3,08 ha), se vieron afectadas 0,36 ha de superficie considerada como Matorral de *Azorella* compacta y una zona de 0,08 ha considerada como bosque nativo de *Polylepsis* tarapacana. (Tabla 1)². Cabe resaltar que la superficie indicada como afectada ya fue objeto del plan respectivo tramitado y autorizado en la Res. N°1/123-151/23 de CONAF.

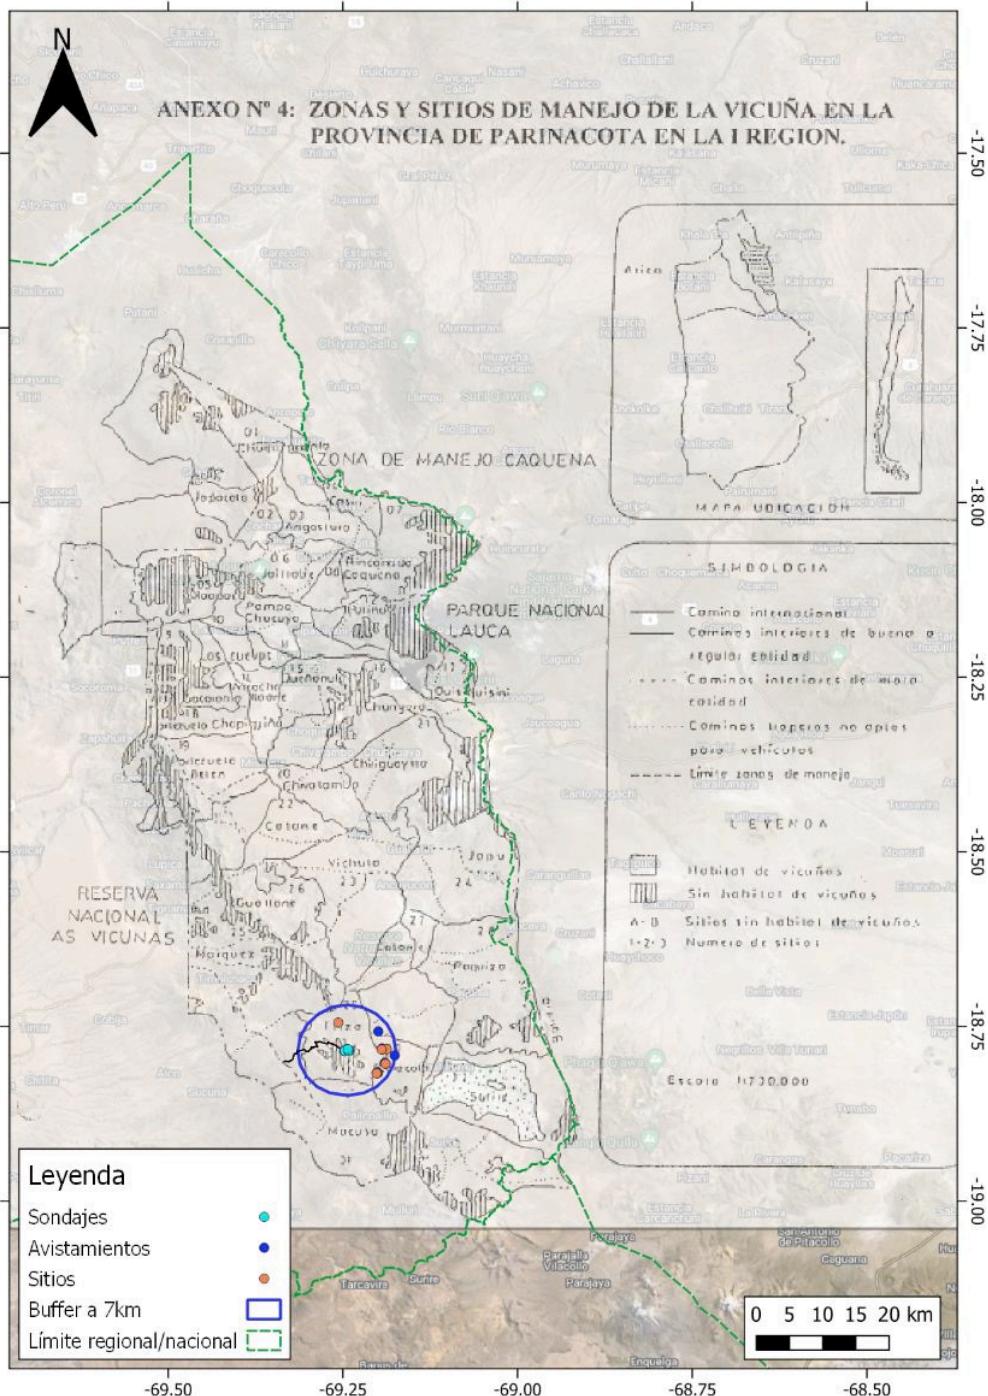
Figura 14 Representación cartográfica de la zonificación y datos CONAF 2020

Por otro lado, se destaca que los puntos de los censos de CONAF y las zonas con la situación efectiva de las obras y actividades del proyecto “Exploración Anocarire” se encuentran en sectores zonificados en el Plan de manejo de la Reserva Natural Las Vicuñas con sitios sin hábitat de vicuñas (ver Apéndice 9) (Figura 14). como

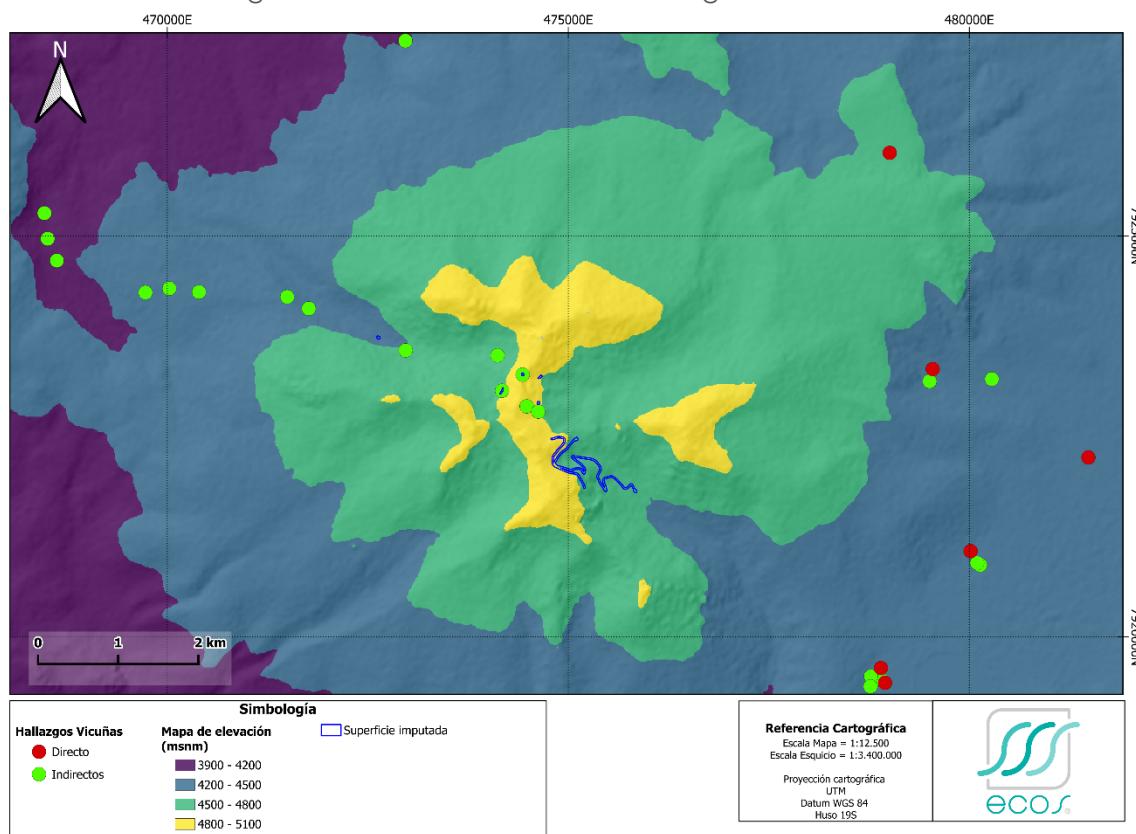
Figura 15 Análisis altitudinal de hallazgos de vicuñas.

Respecto al análisis de altitudinal de los hallazgos encontrado en las fuentes de información de CONAF (censos 2020) y los hallazgos registrados por la DIA del "Proyecto Sofia" se puede inferir que el 3,44% (1 registro) de los hallazgos directos, se encuentran sobre los 4.500 m.s.n.m. al igual que las zonas con la situación efectiva de las obras y actividades del proyecto "Exploración Anocarire" y el 20,68% (6 registros) de los hallazgos indirectos se encuentran en las zonas con la situación efectiva de las obras y actividades del proyecto "Exploración Anocarire" (Figura 15)

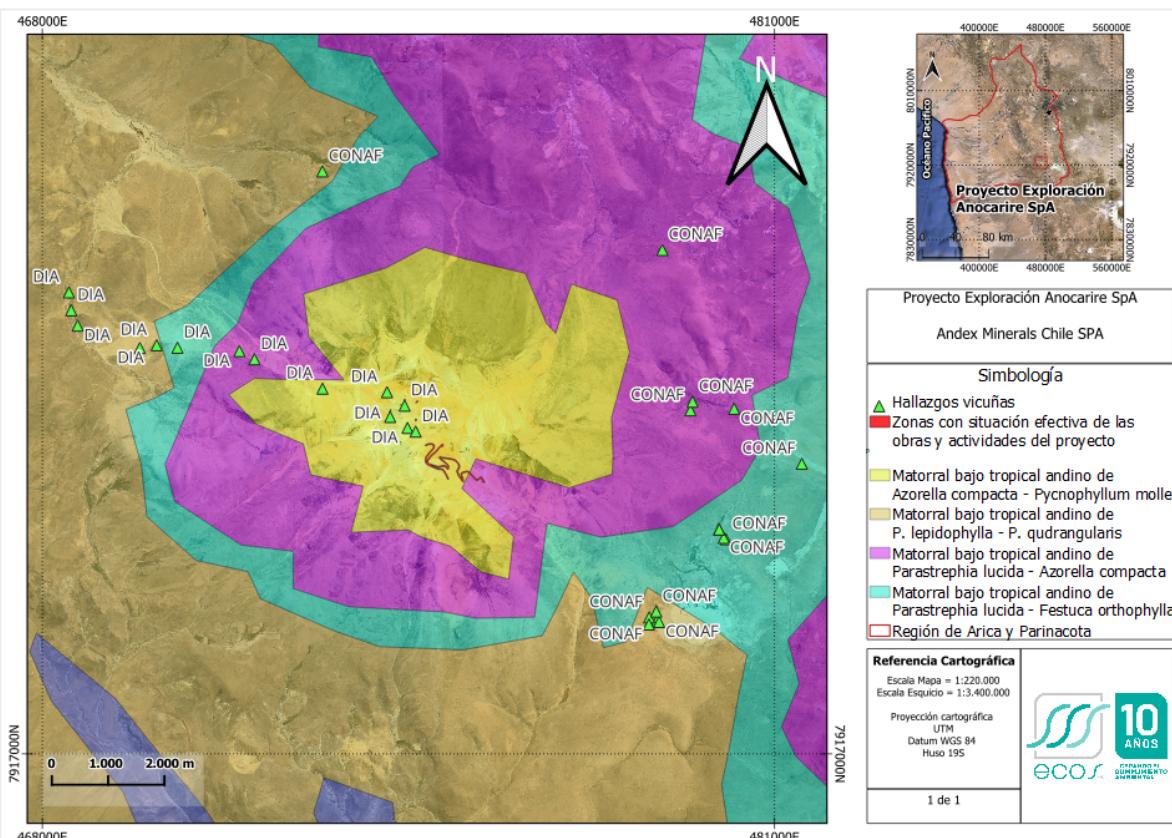
Figura 16 Hallazgos en el área intervenida de acuerdo a pisos vegetacionales

Sin embargo, conforme a lo mencionado en párrafos anteriores y según lo establecido por la DFZ-2020-3975-XV-SRCA de CONAF, se ha registrado la presencia indirecta de posibles vicuñas en las áreas donde se llevan a cabo las obras y actividades del proyecto "Exploración Anocarire" (7,71 ha), basándose en la información recopilada de la DIA del "Proyecto Sofia". Estas áreas están ubicadas exclusivamente en los pisos vegetacionales de Matorral bajo tropical andino de *Azorella compacta* - *Pycnophyllum molle* y Matorral bajo tropical andino de *Parastrepbia lucida* - *Azorella compacta*. Estos pisos vegetacionales abarcan una superficie de 238.696,02 ha y 178.430,65 ha respectivamente en la región de Arica y Parinacota.

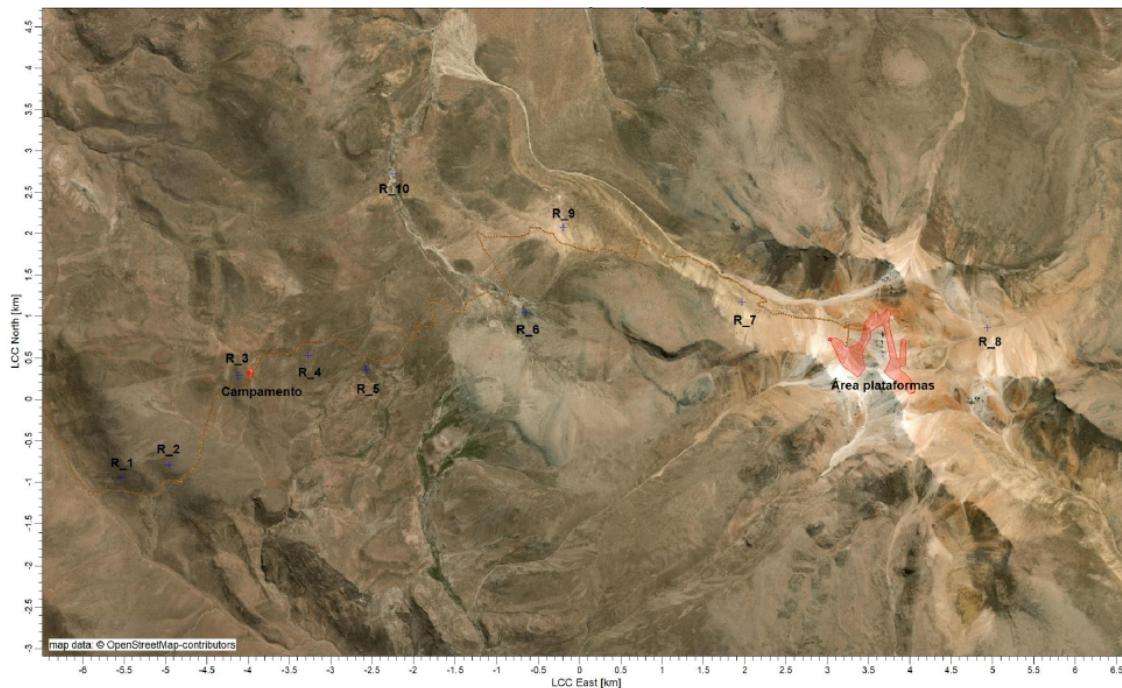
Figura 17 Fuentes emisoras y receptores discretos. Año 2

A su vez, se presenta geográficamente la distribución de las áreas de plataformas, caminos y receptores (Figura 17).

Tal como es posible visualizar en la Figura 17, la zona evaluada no considera las huellas en el área levantadas en el informe de inspección realizada con fecha 26 de mayo de 2022 por CONAF (Figura 18), sin embargo, los resultados de la modelación pueden orientar si en receptores cercanos a caminos y plataformas de sondaje, hubo una posible afectación en la calidad de aire en el tiempo que se realizaron las actividades de la infracción del cargo N°1. Esta fuente de información es relevante debido a su proximidad al área de infracción, ya que comparte características similares con el "Proyecto Anocarire". Ambos proyectos implican partes, obras y actividades similares, como la construcción de caminos y plataformas de sondajes.

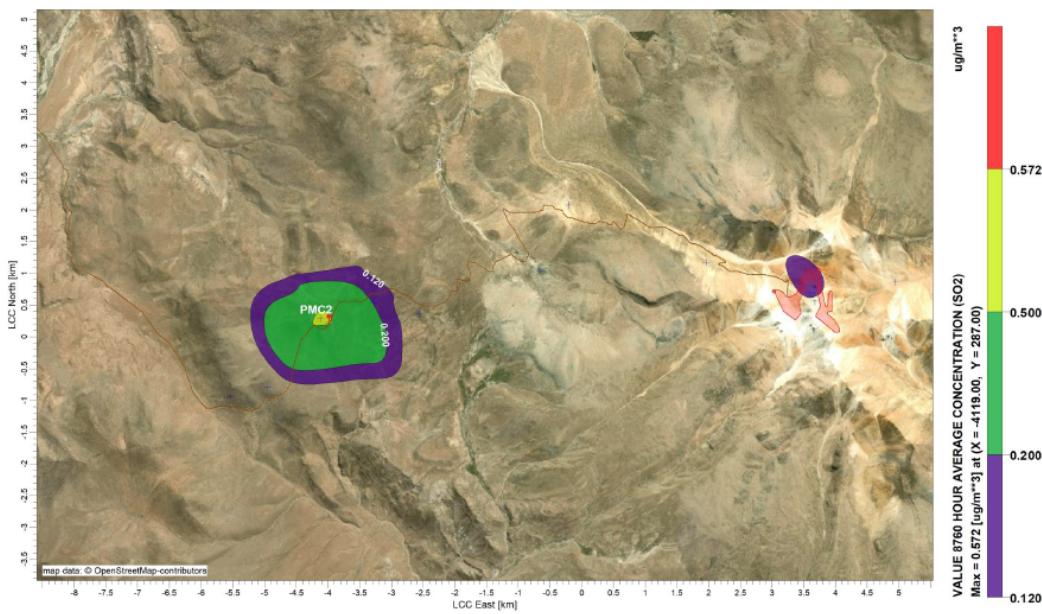
Figura 22 Curvas de isoconcentración de SO₂ – Promedio Anual

- Para SO₂ en su estadístico anual, dado que el valor en todos los puntos es menor a criterio SIL indicado en el informe citado previamente, se consideró un 10% de dicho valor, con el fin de presentar una curva referencial.

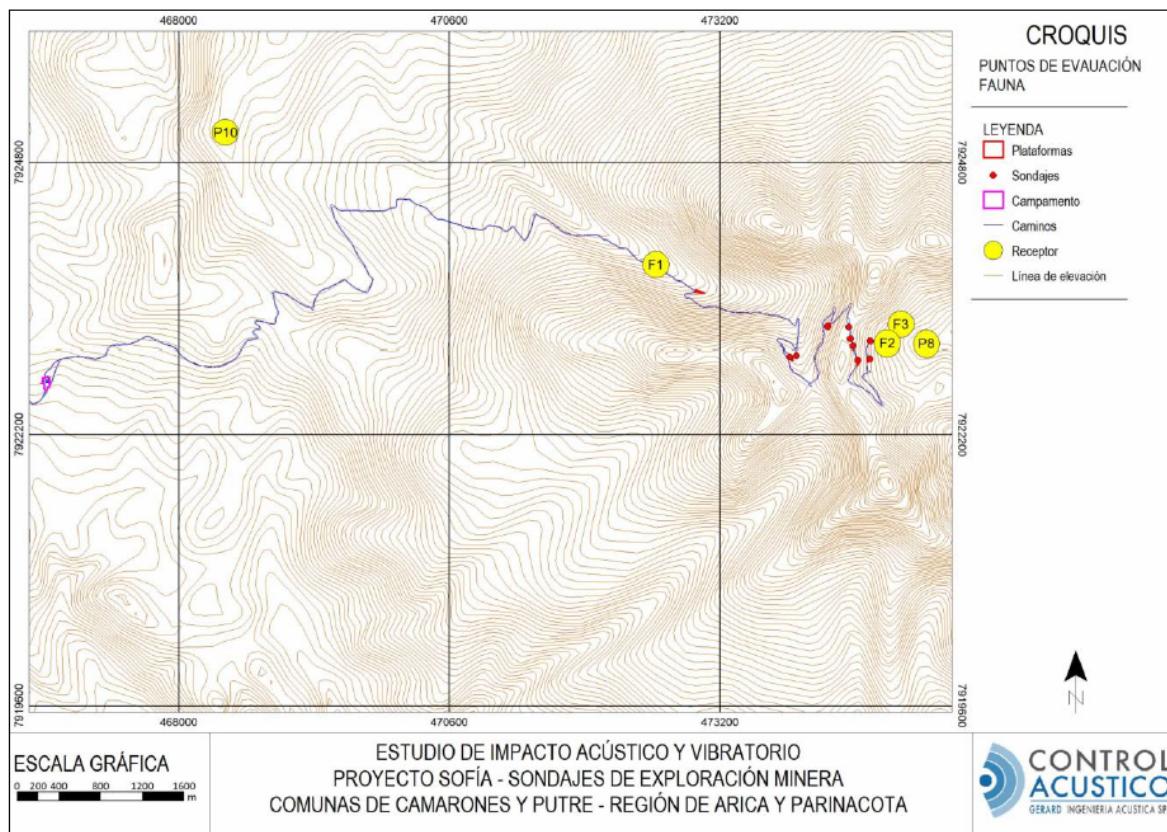
Figura 23 Ubicación puntos de evaluación fauna

La mayor concentración de fuentes se localiza cerca de la Reserva Nacional Las Vicuñas, donde se tiene como receptores cercanos F2, F3 y P8, por lo que los resultados podrían evidenciar una posible afectación en la zona donde se encontraron huellas en el área protegida levantadas en el informe de inspección realizada con fecha 26 de mayo de 2022 realizada por CONAF (Figura 24).

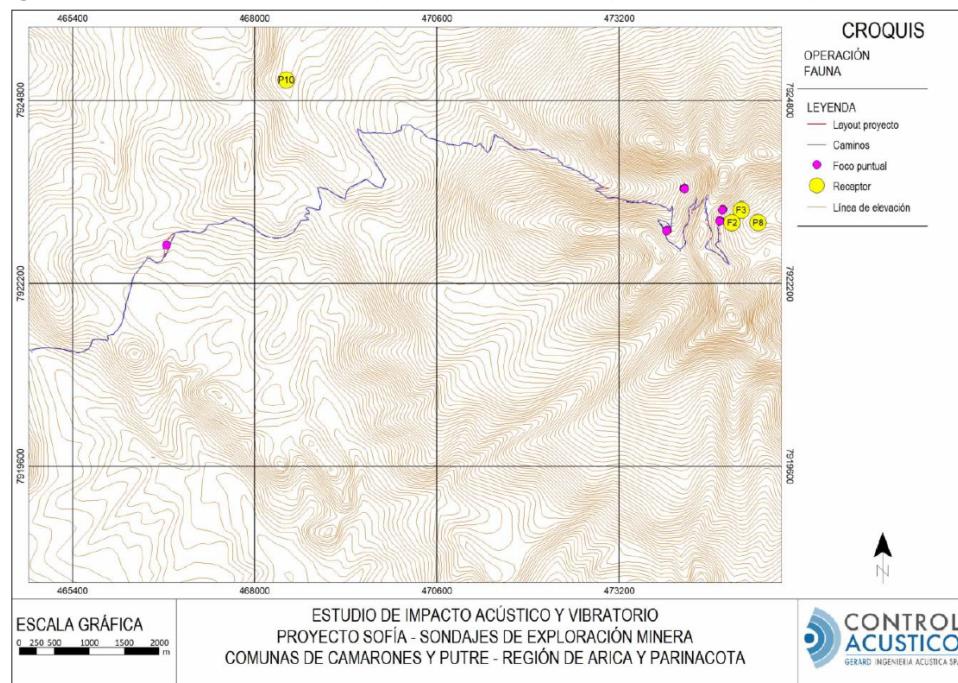
Figura 26 Distribución de maquinaria. Fase de operación. Receptores Fauna

La distribución de la maquinaria en fase de operación se muestra en la Figura 26.

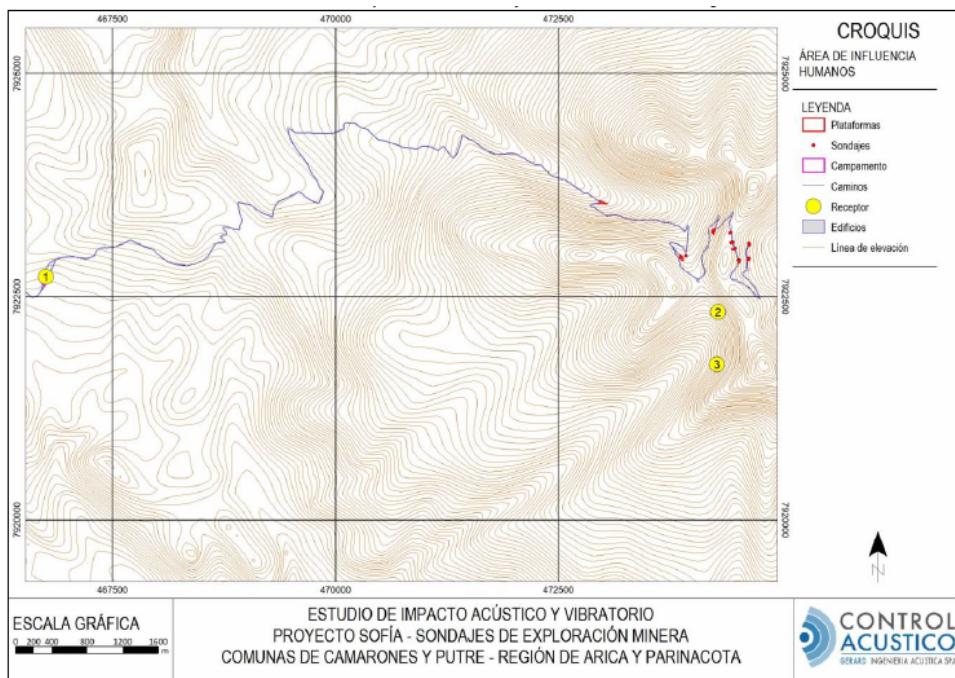
Figura 29 Ubicación puntos de evaluación humanos

Cabe mencionar que, para el estudio de ruido y vibraciones en humanos, se establecieron tres (3) puntos, de los cuales en solo uno (1) es posible evaluar criterios de daños sobre sobre estructuras como para molestia a la población, correspondiente al punto 1. Mientras que los puntos 2 y 3 son receptores referenciales sin ningún tipo de ocupación por lo cual no les corresponde evaluación.

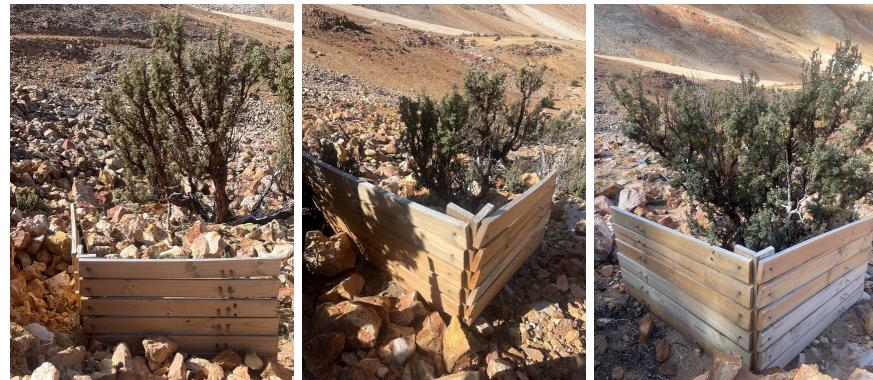
Figura 31 Ejemplo instalación de protección contra material erosivo del 6 de mayo de 2024.

De la situación actual se observa que las plantas siguen presentando buenas condiciones sanitarias sin nuevos daños. La protección de madera hacia ellas se observa que está presente y que no se visualizan indicios de movimiento de material coluvial dada la presencia material fino (arena) o roca media que cubren las protecciones, como se explicó en la sección 5.3, y que en caso de existir presencia se debió a las labores de limpieza e instalación de las barreras (Apéndice 1). A modo ejemplo, en la Figura 31, se presenta un individuo de Queñoa con su protección en buenas condiciones (más información en el apéndice 7).

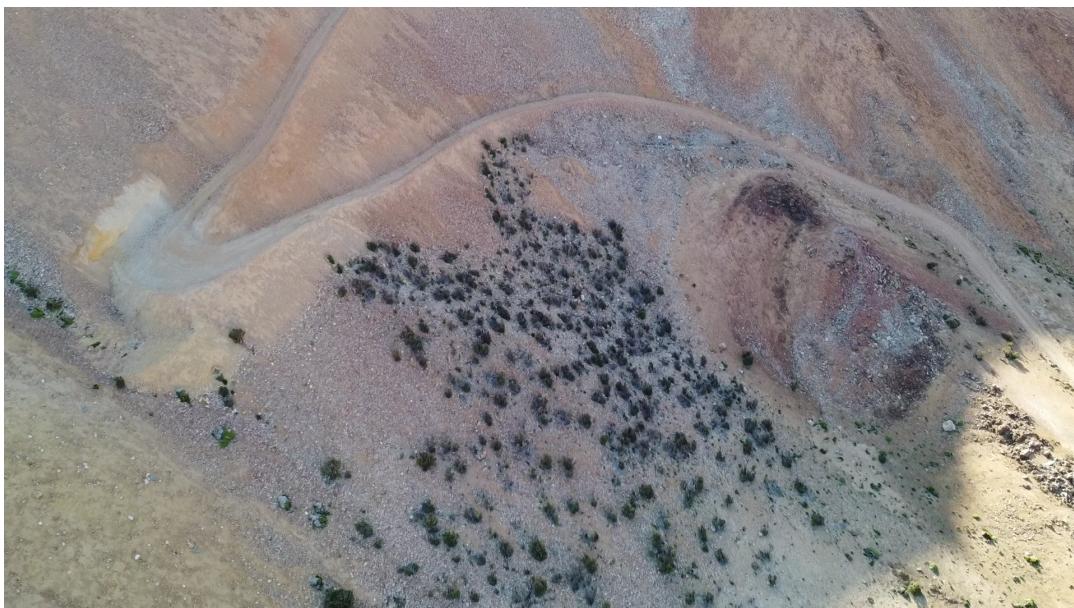
Figura 32 Contexto situación erosión zona afectada.

En el contexto paisaje, se observa abundante presencia de grava que es participante de la dinámica donde crece la vegetación de queñoa y yareta, incluido transiciones de arena y rocas medias a pequeñas, de lo cual, no se observa la activación de nuevos procesos nuevos movimientos de material (Figura 32) más allá de los naturales que se encuentran fuera de la influencia de los sectores infraccionados, como se observa en la Figura 33 (más información de la situación actual ver apéndice 8).
