## COMPLEMENTO AL PROGRAMA DE CUMPLIMIENTO ROL D-54-2022

### Presentación

Por medio la presente se hace entrega de los siguientes documentos relacionados al muestreo de diversas matrices ambientales realizado el día 28 de abril de 2022 por la ETFA AGQ LABS:

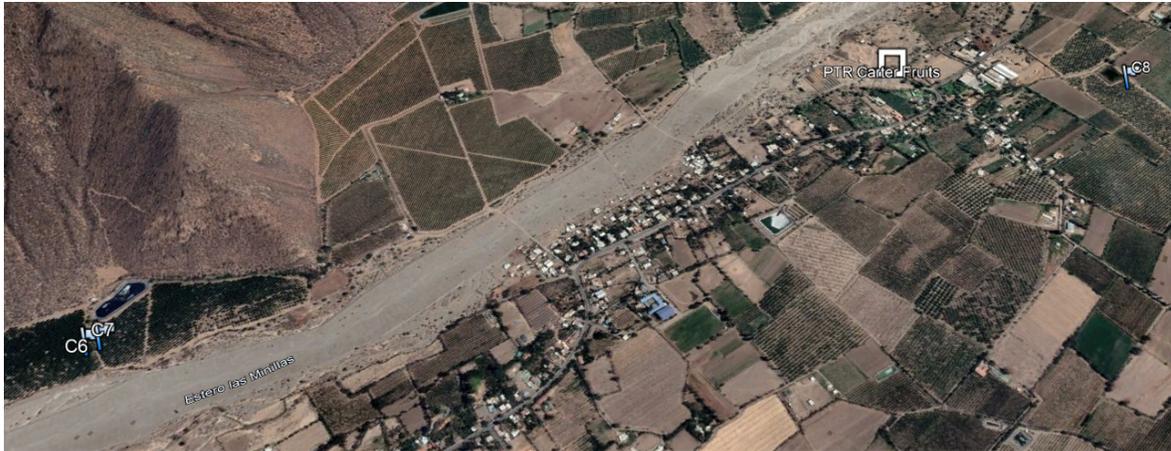
En la siguiente imagen se muestra la ubicación de las calicatas y cuyas coordenadas se dan en la siguiente tabla.

Calicata	Objetivo	H19 WGS 84 UTM N:	H19 WGS 84 UTM E:
6	Impacto	6382779	334974
7	Impacto	6382755	334961
8	Referencia o Línea Base	6384601	336613

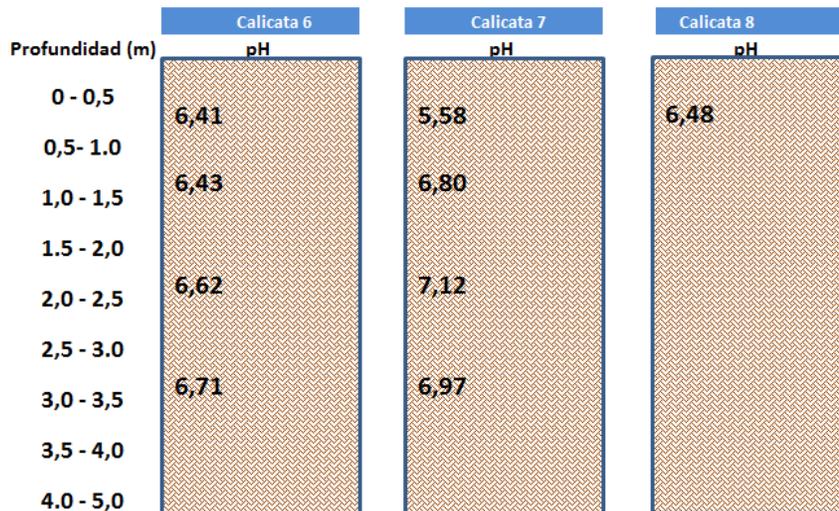
En la siguiente figura se muestra los perfiles de pH, de cuya observación se aprecia que no hay variaciones de pH en suelo asociadas al riego con el efluente de la Planta de Tratamiento de RILES.

En relación al pH de 5,58 las siguientes observaciones:

El valor de pH se da en un suelo con uso agrícola para el cultivo de nogales, en donde la acidez (pH) óptimo es de 5,4 – 8,4 como lo corrobora INIA en Cuadro 1: Requerimientos edafoclimáticos del cultivo del Nogal en Anexo 1

- Este valor de pH es esperable dado lo expuesto en el punto anterior, y dado el historial de fertilizaciones que se han realizado con fertilizantes amoniacales de reacción ácida en el suelo (que generan hidrógeno) que van desde los 350-450 kilos de urea/ha, lo que se corrobora en estudio del INIA (Anexo 2). Este tipo de fertilizantes liberan amonio a la solución del suelo. Luego, en la nitrificación, el amonio cambia a nitrato y se liberan iones hidrogeno que acidifican el suelo y son los responsables de la disminución del pH.

- Este valor de pH acotado a la capa próxima a la superficie corrobora que el riego, con efluente Planta de Tratamiento de RILES y agua superficial, o aporte de aguas se controla de manera efectiva mediante el riego con goteo, evitando la pérdida de agua por infiltración .

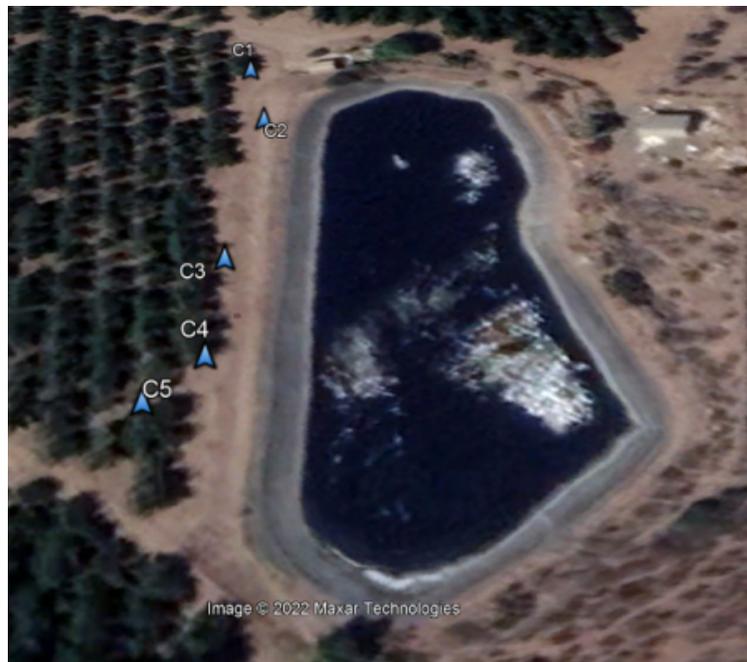
A objeto de detectar la posible filtración de aguas del tranque de riego, objetivo del compromiso de disponer de sondas de monitoreo de humedad en terreno, se tomaron 3 muestras de suelo a distintas profundidades (2 m - 3,5 m - 4 m) en 5 puntos como se muestra en la siguiente imagen y cuyas coordenadas se dan en la siguiente tabla.

Calicata	Objetivo	H19 WGS 84 UTM N:	H19 WGS 84 UTM E:
1	Referencia o Línea Base	6382823	334920
2	Impacto	6382843	334920
3	Impacto	6382884	334931
4	Impacto	6382907	334936
5	Impacto	6382915	334945

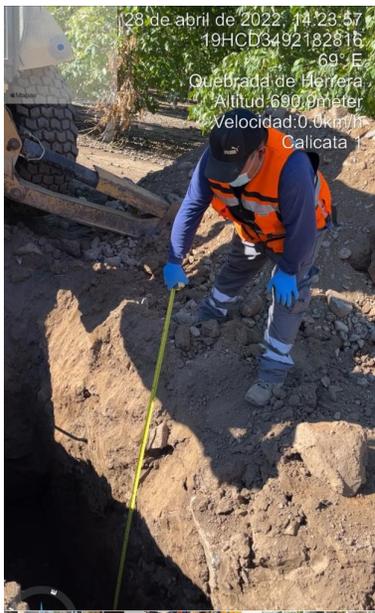
Fotografía Calicata 1

En las siguientes 5 fotos, tomadas por el Titular, se muestran las calicatas en su proceso de excavación, en donde ninguna fue hecha dentro del sector de riego como se podría inferir de la ubicación de la Calicata 5; desviación gráfica que se genera por la precisión de la lectura del GPS empleado. La Calicata 5 se alinea con las calicatas 2, 3 y 4 en base al criterio de excavación a pie de talud de tranque de riego.

Cuatro (4) de los puntos de muestreo o calicatas están en el tramo donde deben ser instaladas las 4 sondas, esto a pie de talud del tranque de riego, y un (1) punto de muestreo (Calicata 1) es de referencia o de línea base, ya que no se ve afectado por potenciales filtraciones del tranque de riego o por el riego de las plantaciones.

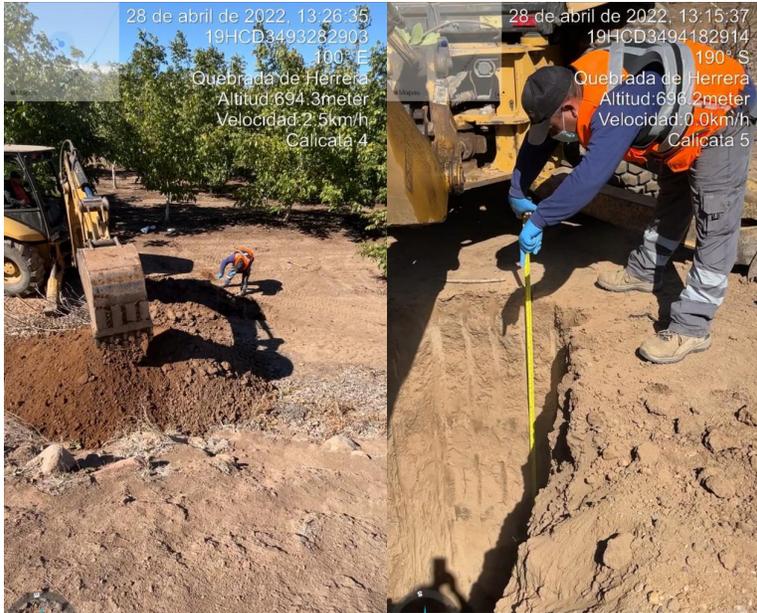
Fotografía Calicata 4

Fotografía Calicata 5

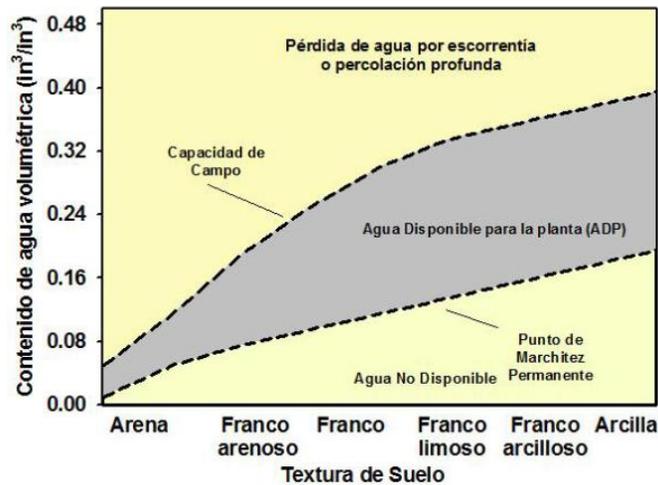
- 1) Los 4 puntos de muestreo a pie del tranque de riego tienen un rango de humedad similar al punto de muestreo de referencia o línea base Calicata 1.
- 2) Para el suelo de textura franco arcillosa, los porcentajes de humedad de las muestras son sustancialmente menores al contenido de agua requerido para que esta escurra libremente, como es en un escenario de una filtración de aguas desde el tranque de riego. Este valor de humedad para que haya escurrimiento es del orden del 30% como se muestra en el subsiguiente gráfico.

Figure 1. Relación general entre el agua disponible para la planta (ADP), la capacidad de campo, el punto de marchitez permanente, el agua no disponible y la clase de textura del suelo.  
Credit: UF/IFAS
