## RV: Interpone Denuncia por Ruidos molestos contra Unifrutti Traders SPA, Planta San Felipe

## INFORME TÉCNICO DE FISCALIZACIÓN AMBIENTAL

**DFZ-2022-903-V-NE**

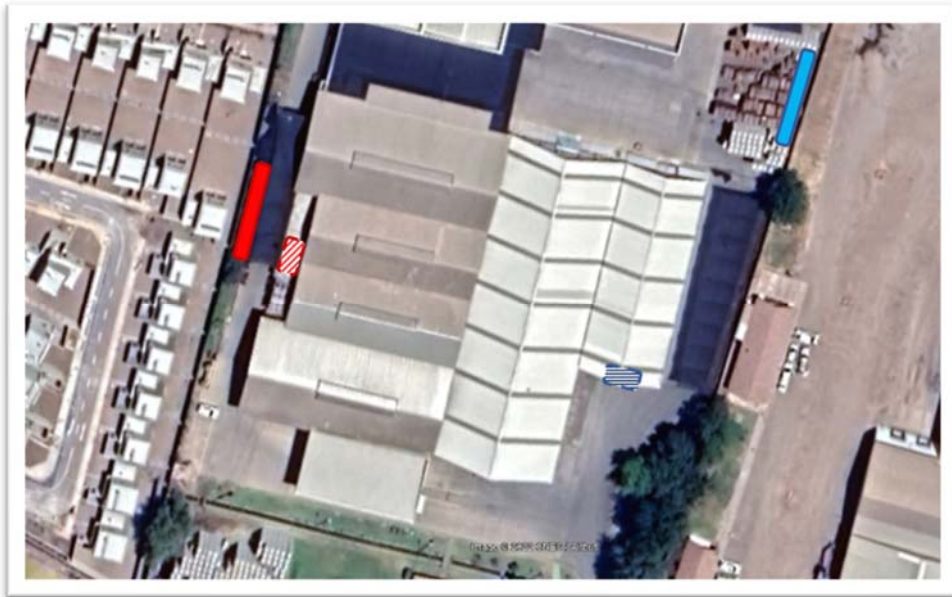
*Imagen 1. Traslado Galpón de Baterías*

El galpón para el cambio de baterías, que se encontraba ubicado aledaño al nuevo condominio, ha sido trasladado al costado contrario de la Planta, con el fin de evitar el tránsito de las grúas hacia este lugar, y los ruidos que esto pueda originar.

En la imagen a continuación, la zona en rojo sólido corresponde a la posición actual del galpón de recambio de baterías y en azul sólido el lugar al que se han trasladado las estructuras.

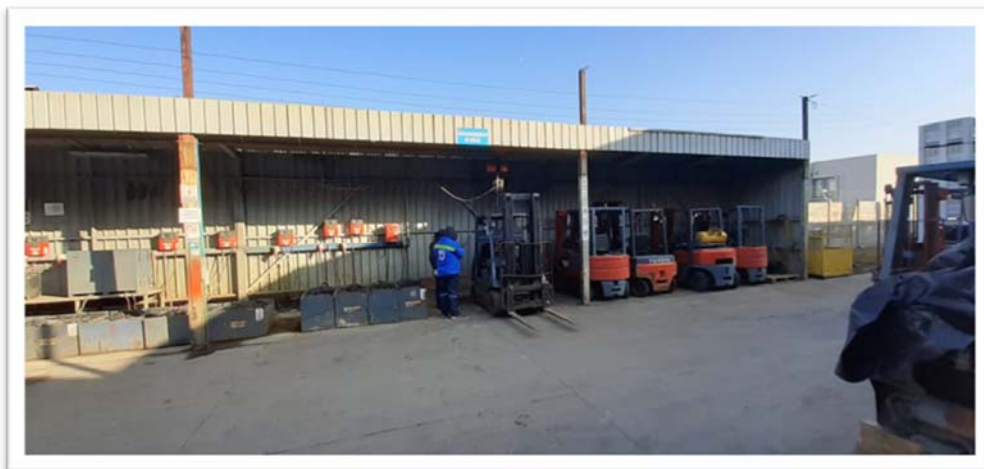
*Imagen 2. Galpón de Baterías Antes*

A continuación, se presentan imágenes con el antes y después de este traslado.

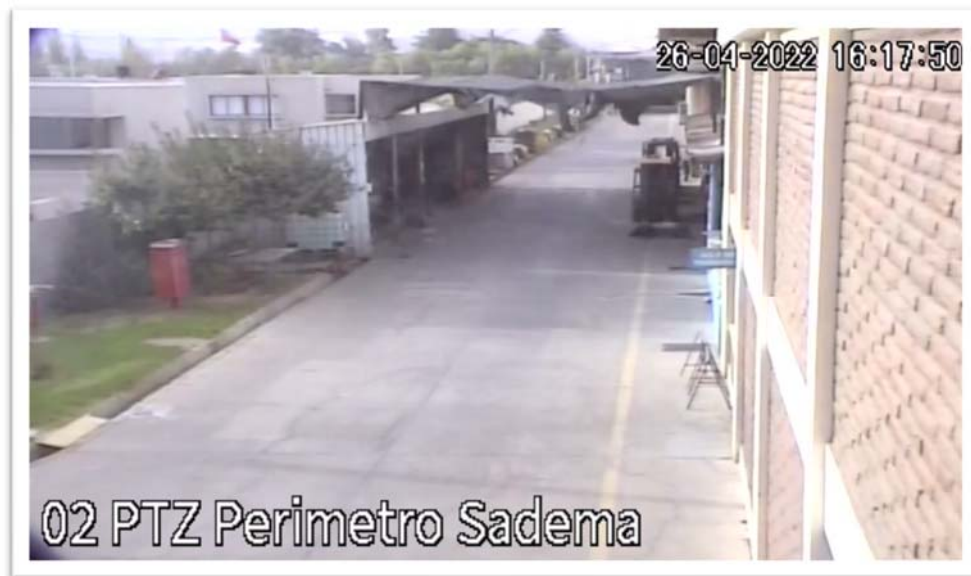
*Imagen 6. Evidencia Columnas de Bins, Antes*

Se han instalado 3 columnas de bins de 4.32 metros de altura, los que están rellenos con aserrín, con el objeto de generar una pantalla que ayude a la disminución de ruidos.

A continuación, se presentan imágenes con el antes y después de la instalación de estas columnas y cierre de la sala de máquinas.

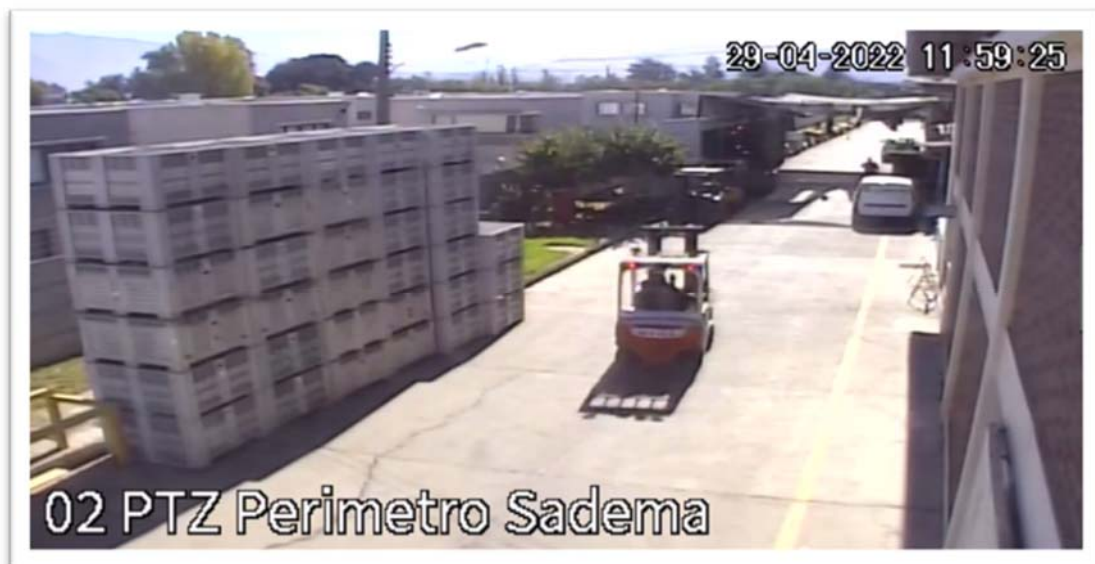
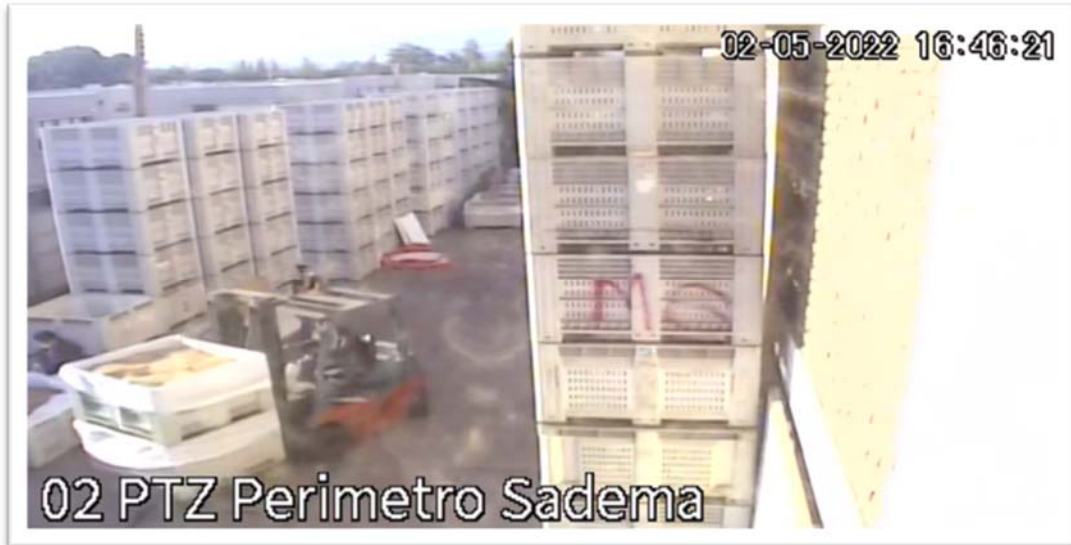
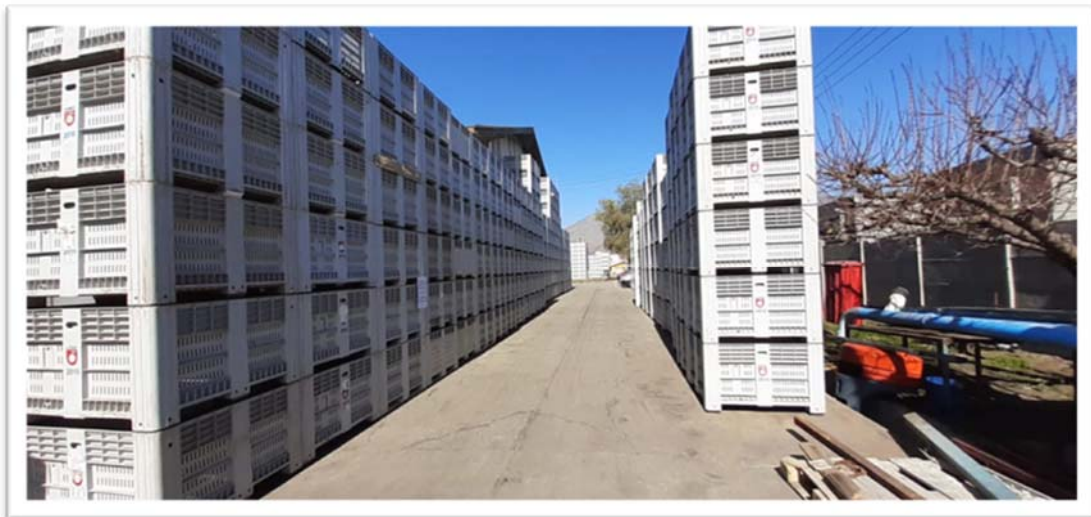
*Imagen 7. Evidencia Columnas de Bins, Después*

Imagen 8. Evidencia Columnas de Bins Después

Imagen 9. Evidencia Columnas de Bins Después

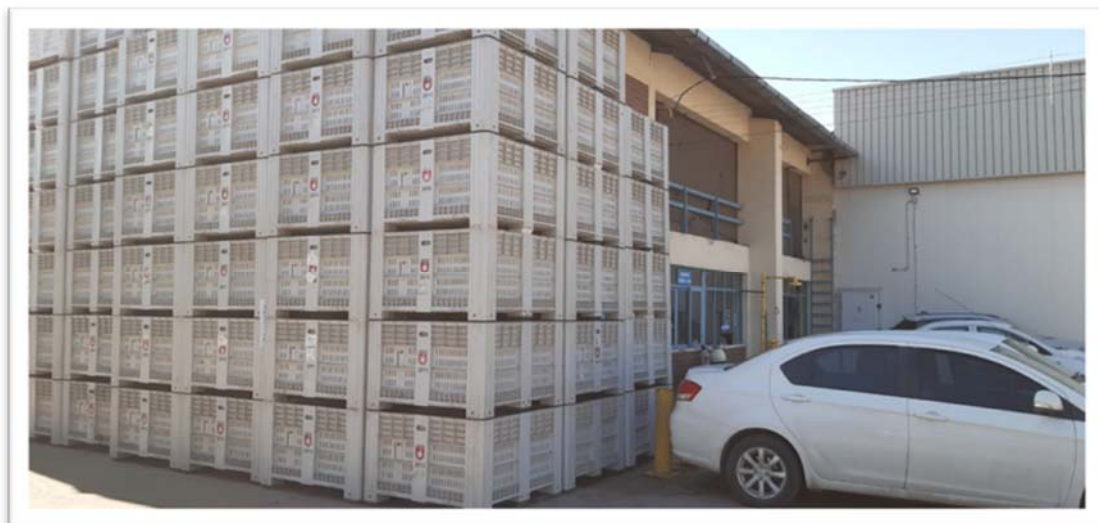
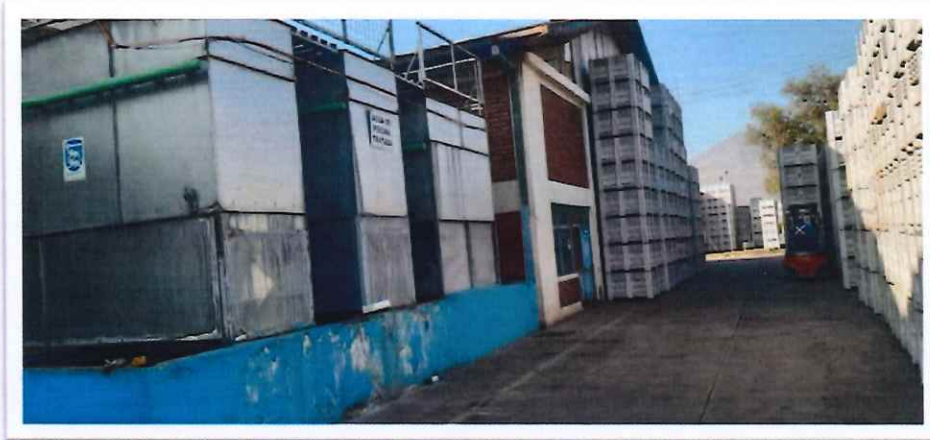
Imagen 10. Evidencia Columnas de Bins Después – Cierre Sala de Maquinas

Imagen 11. Evidencia Columnas de Bins Después – Cierre Sala de Maquinas

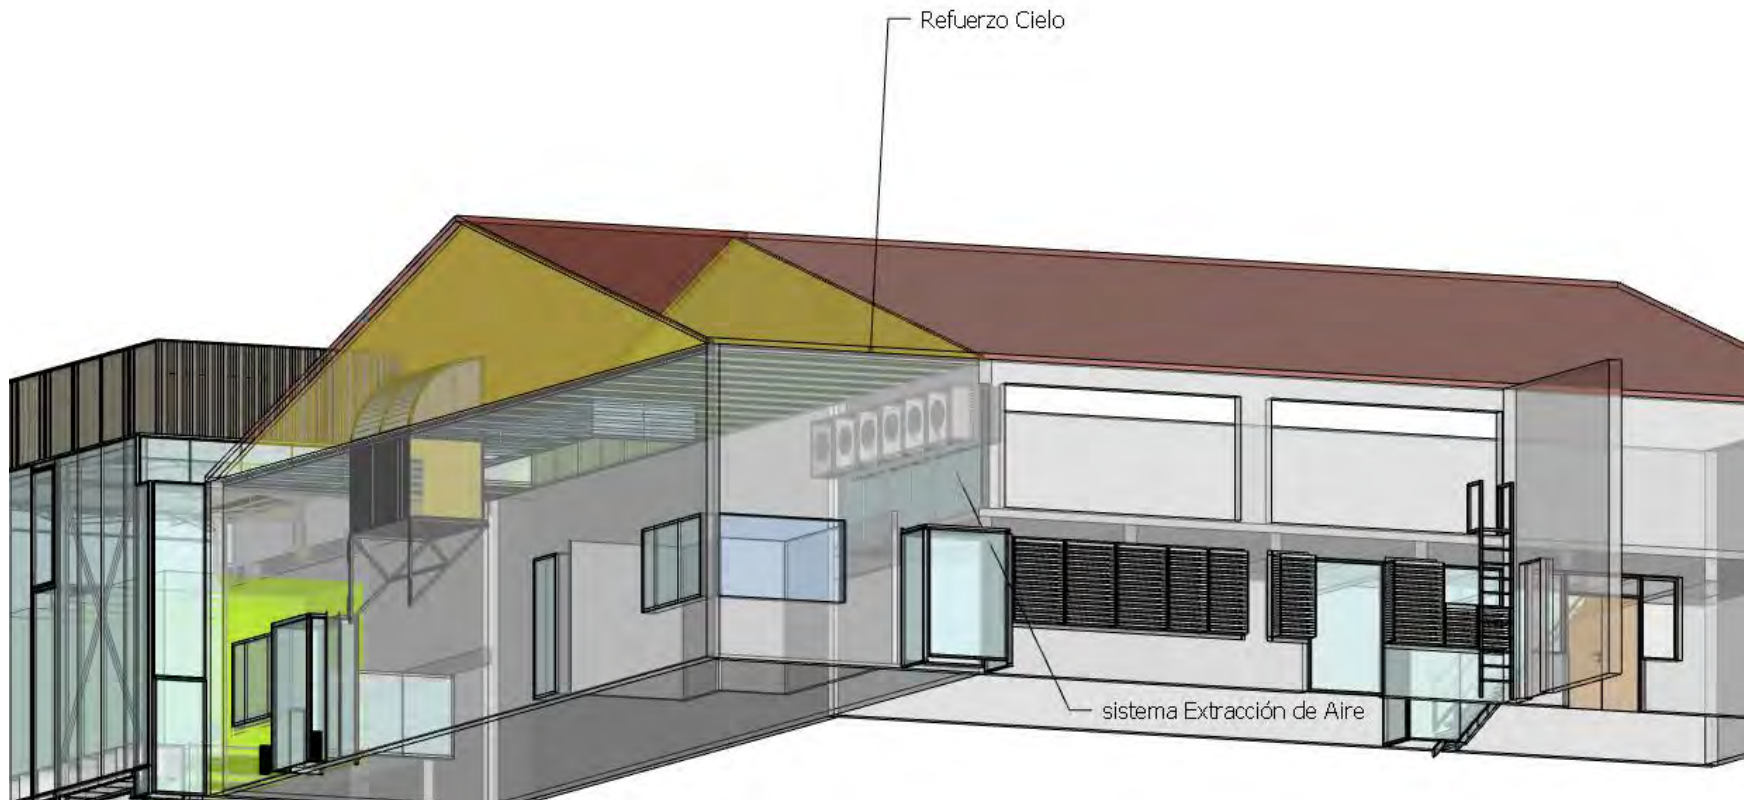
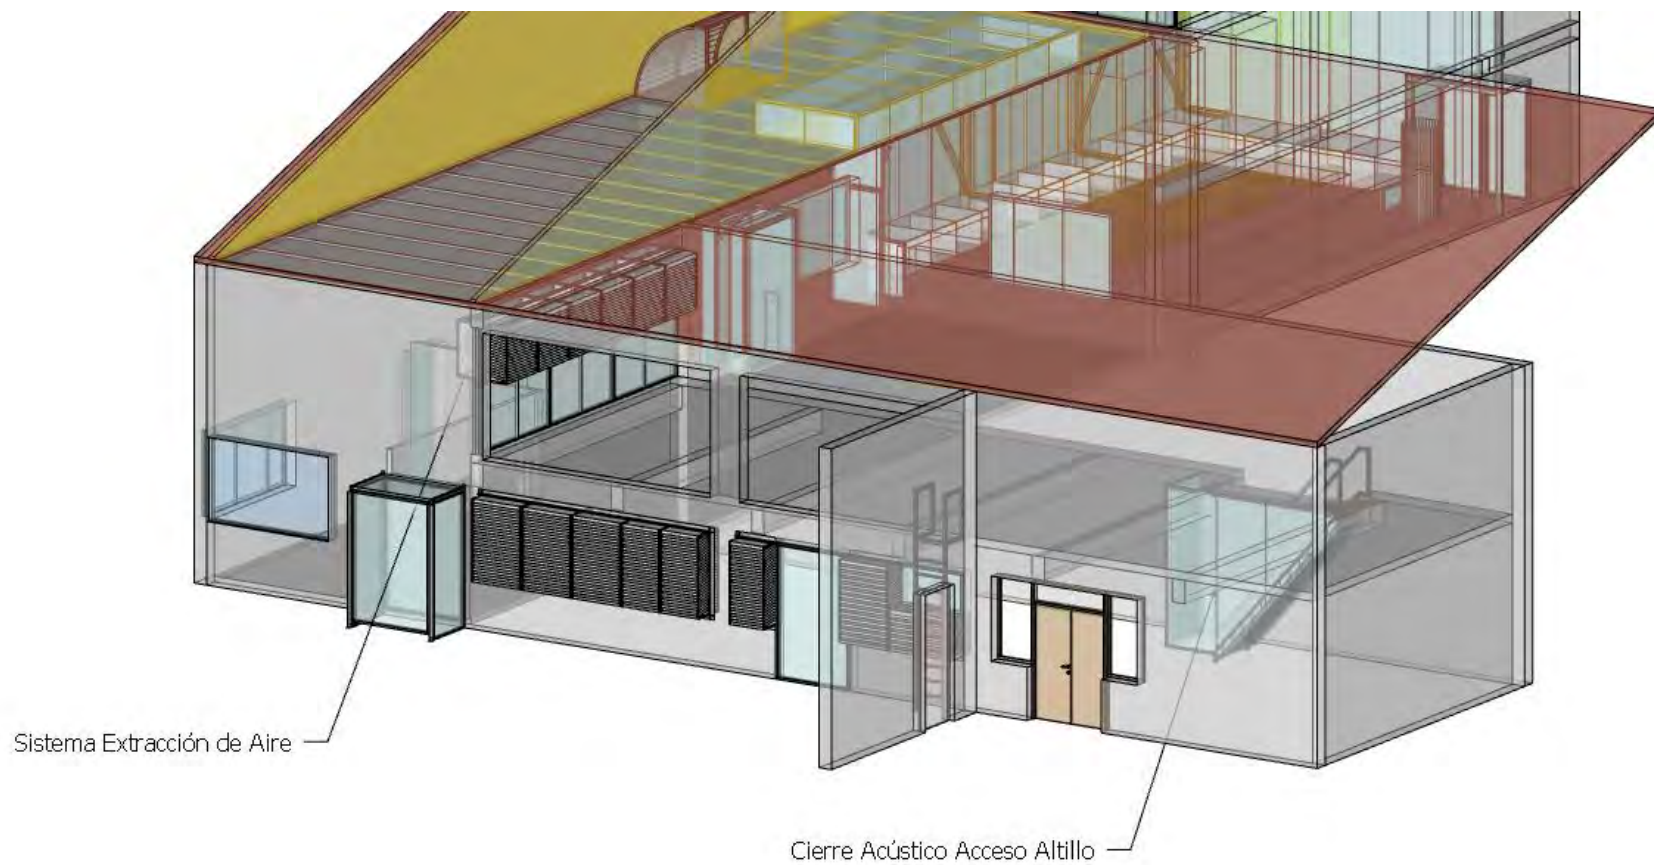
## Esquemas de la Solución Propuesta

Sumado a todas las medidas ya ejecutadas, mi representada ha encargado mediciones y cotizaciones con el objeto de implementar un cierre acústico de la sala de máquinas y condensadores que asegure y garantice el cumplimiento de la Norma de Emisión de Ruido en todos los receptores sensibles.

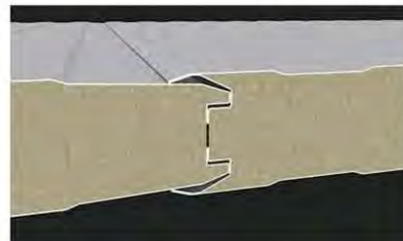
Detalle conjunto

Panel acústico de muro con núcleo lana de roca lámina interna microperforada.

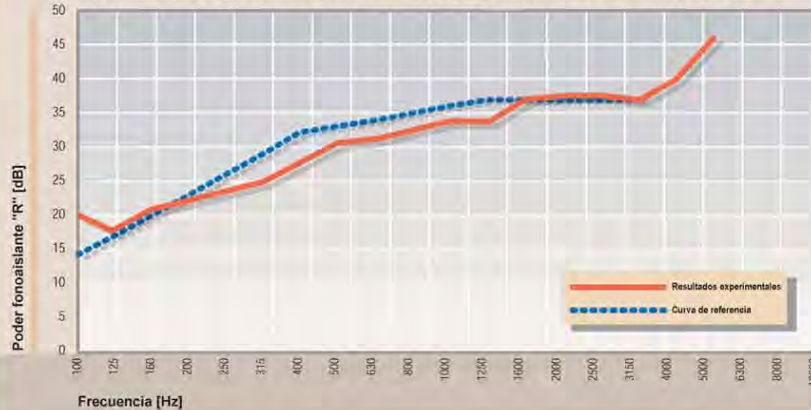
## Diagrama del poder fonoaislante del panel MEC W.A. sp 50 mm.

Capacidad del panel para aislar acústicamente dos zonas.

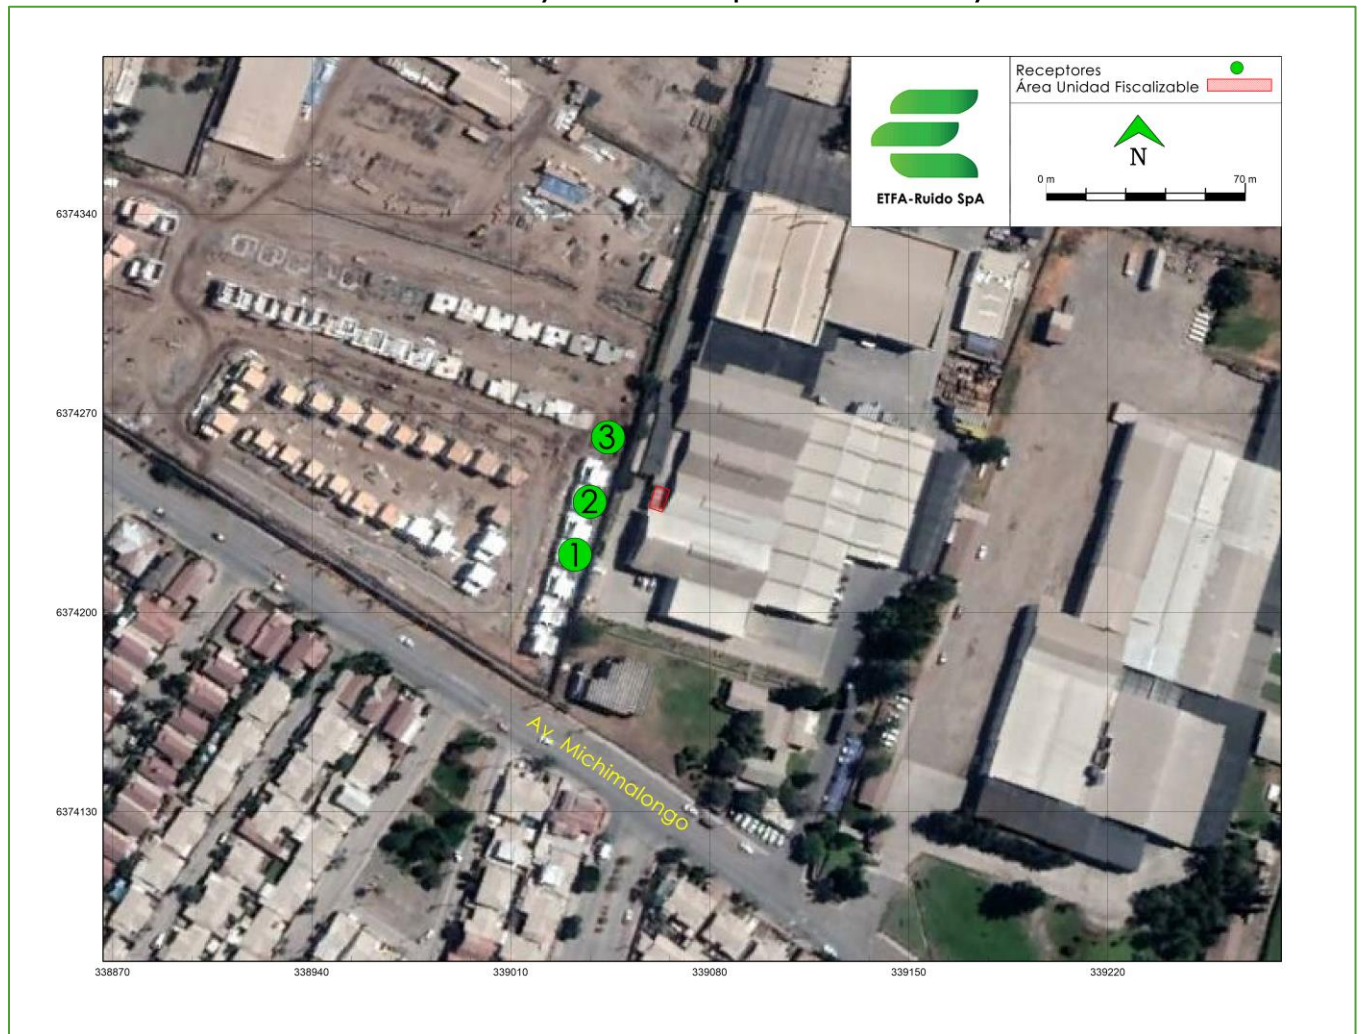
En la Ilustración 5-1 se puede apreciar el entorno y ubicación de los receptores donde se efectuaron las mediciones.

**Ilustración 5-1 Ubicación y entorno de los puntos de medición y evaluación.**

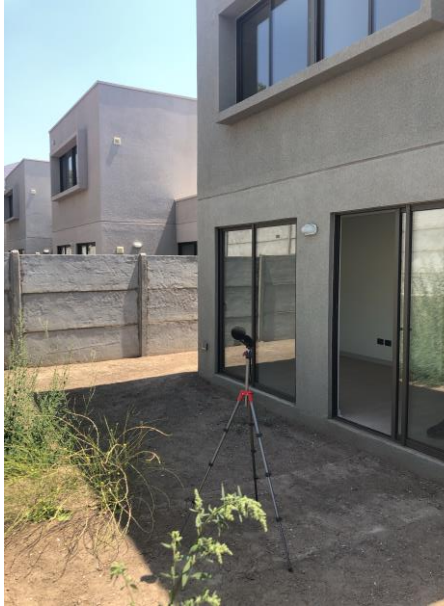
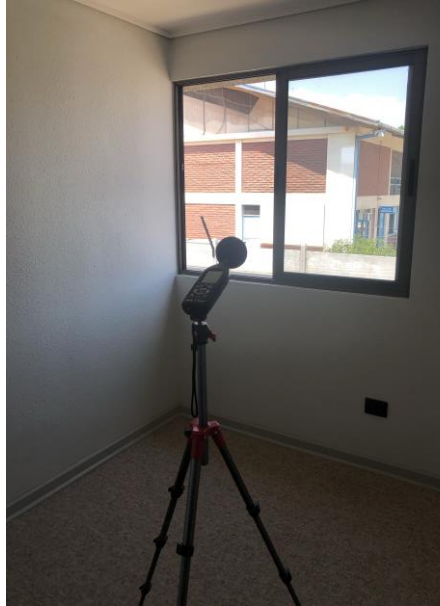
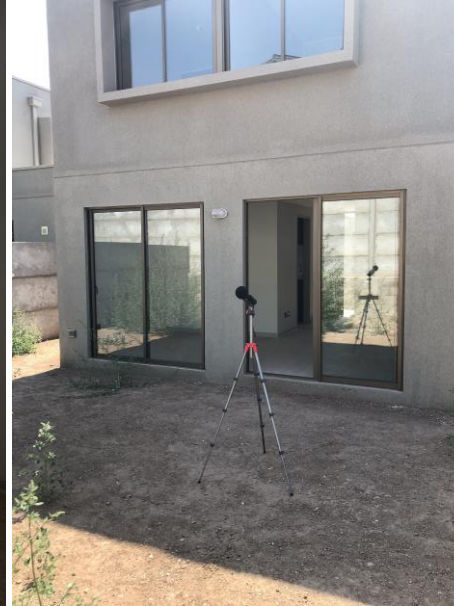
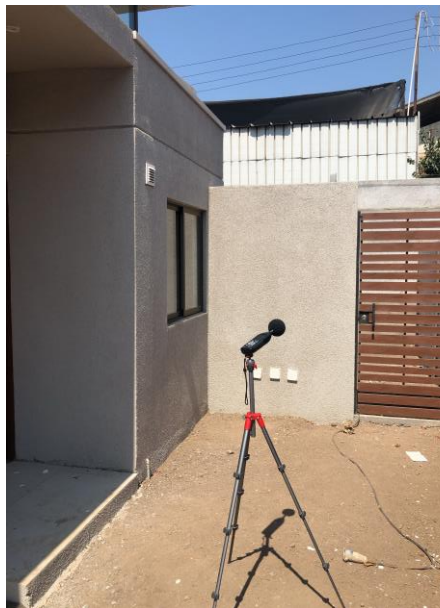
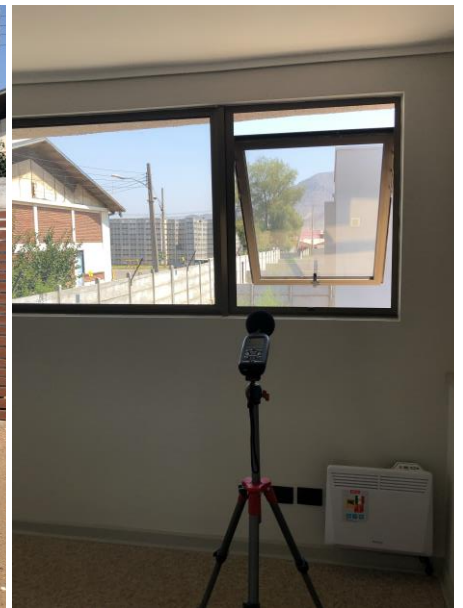
**Ilustración 5-2 Fotografías de los puntos de medición.**

**Punto 1 – Exterior**

**Punto 1 – Ventana abierta**

**Punto 2 – Exterior**

**Punto 2 – Ventana abierta**

**Punto 3 – Exterior**

**Punto 3 – Ventana abierta**

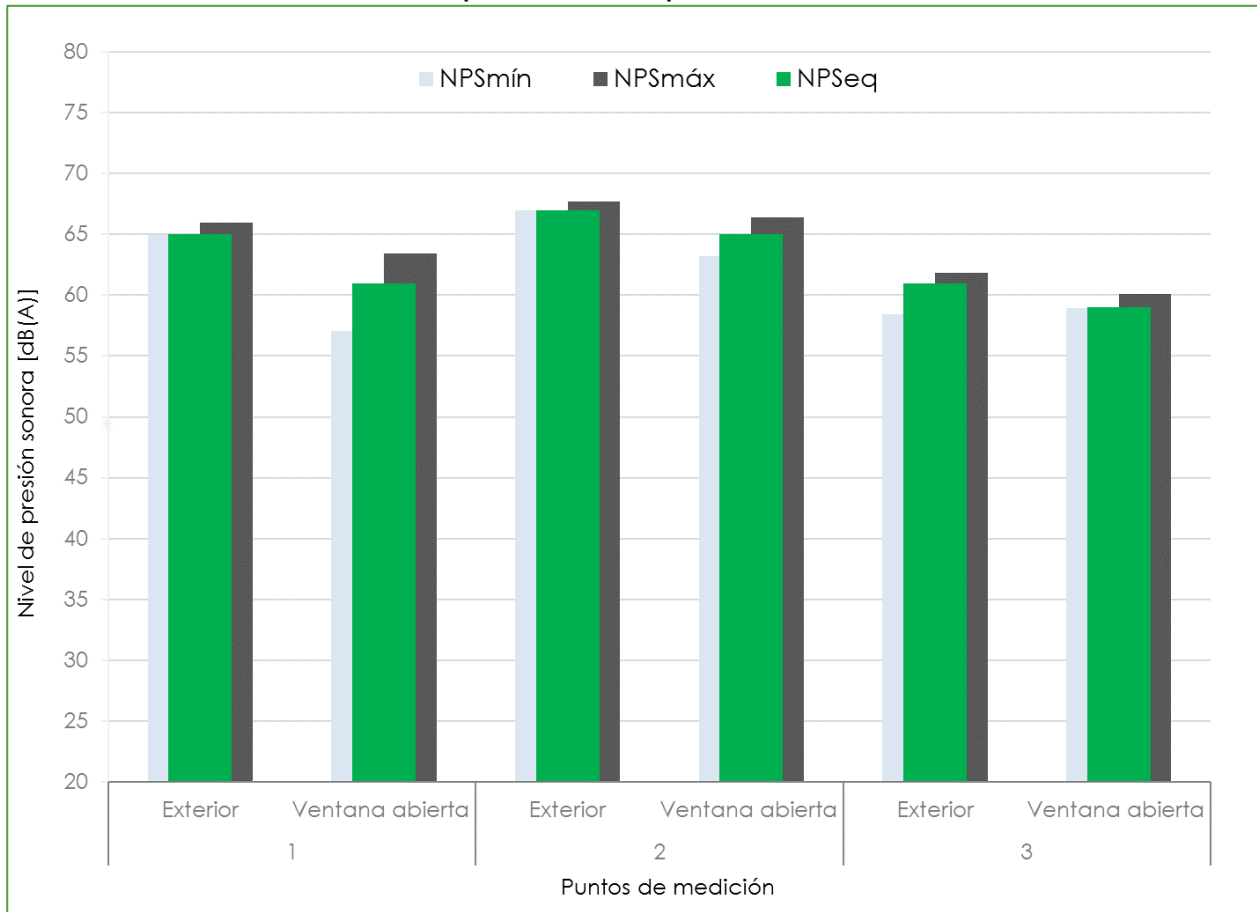
**Gráfico 6-2 Nivel de presión sonora equivalente medido. Periodo nocturno.**

Las fuentes de ruido registradas al momento de la medición provienen principalmente del funcionamiento de las torres de enfriamiento en ambos periodos y puntos evaluados, las que se encuentran en la parte posterior de las viviendas evaluadas en la empresa Unifrutti.

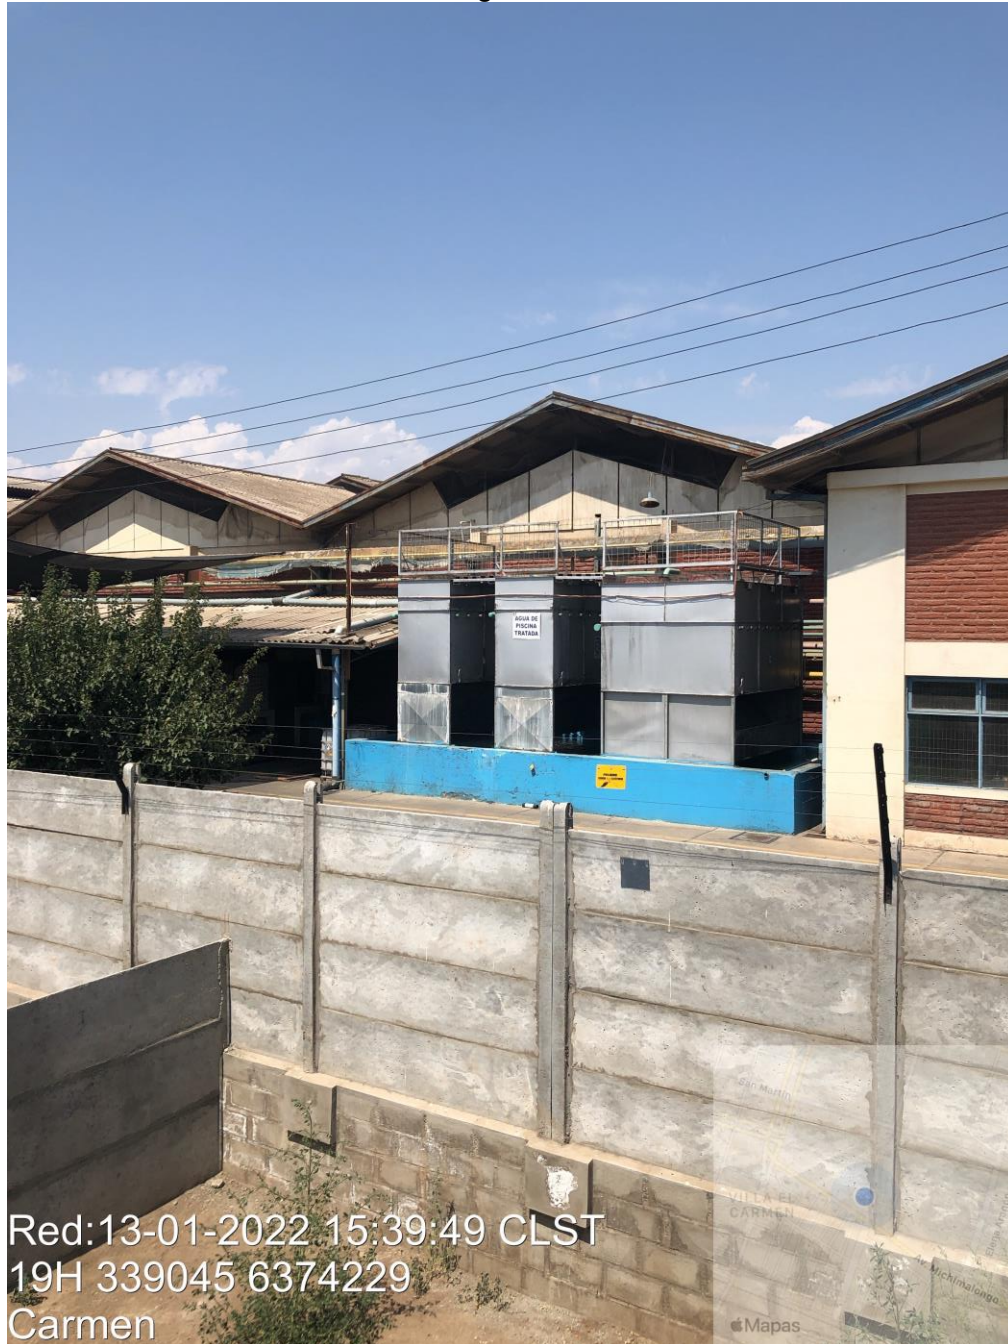
**Ilustración 6-1 Fotografía de fuentes de ruido.**

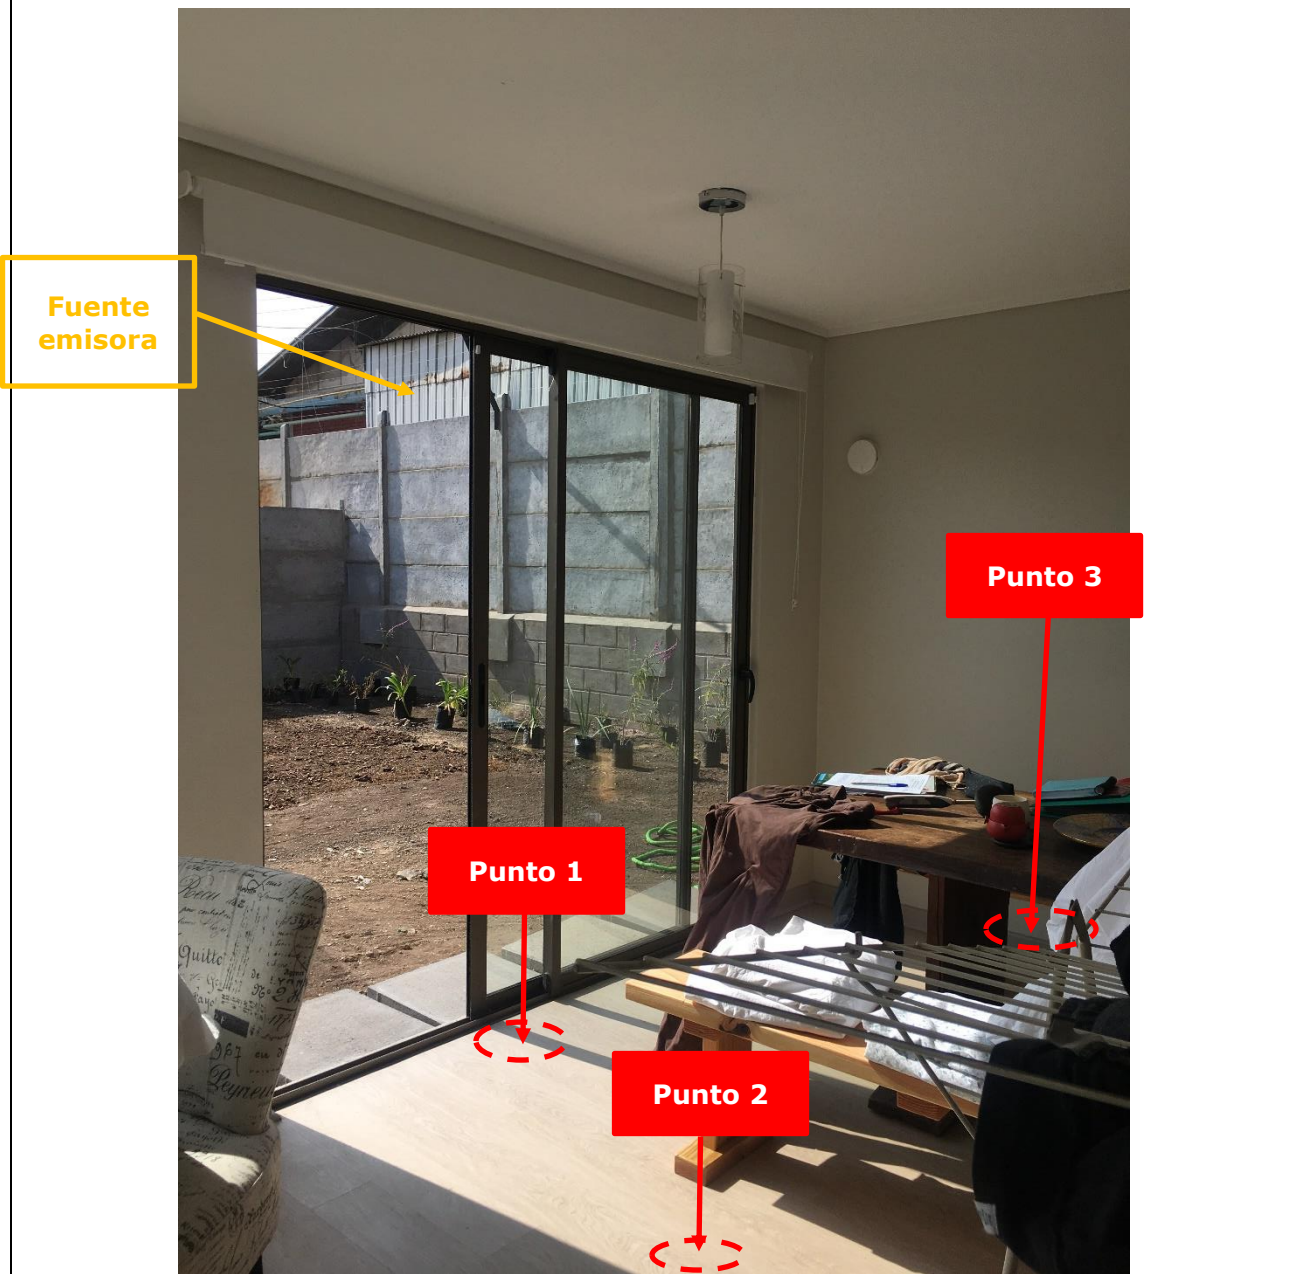
Fotografía 1. Fecha: 27-04-2022.

Descripción Medio de Prueba: Medición interna en living comedor de la vivienda del receptor "1"

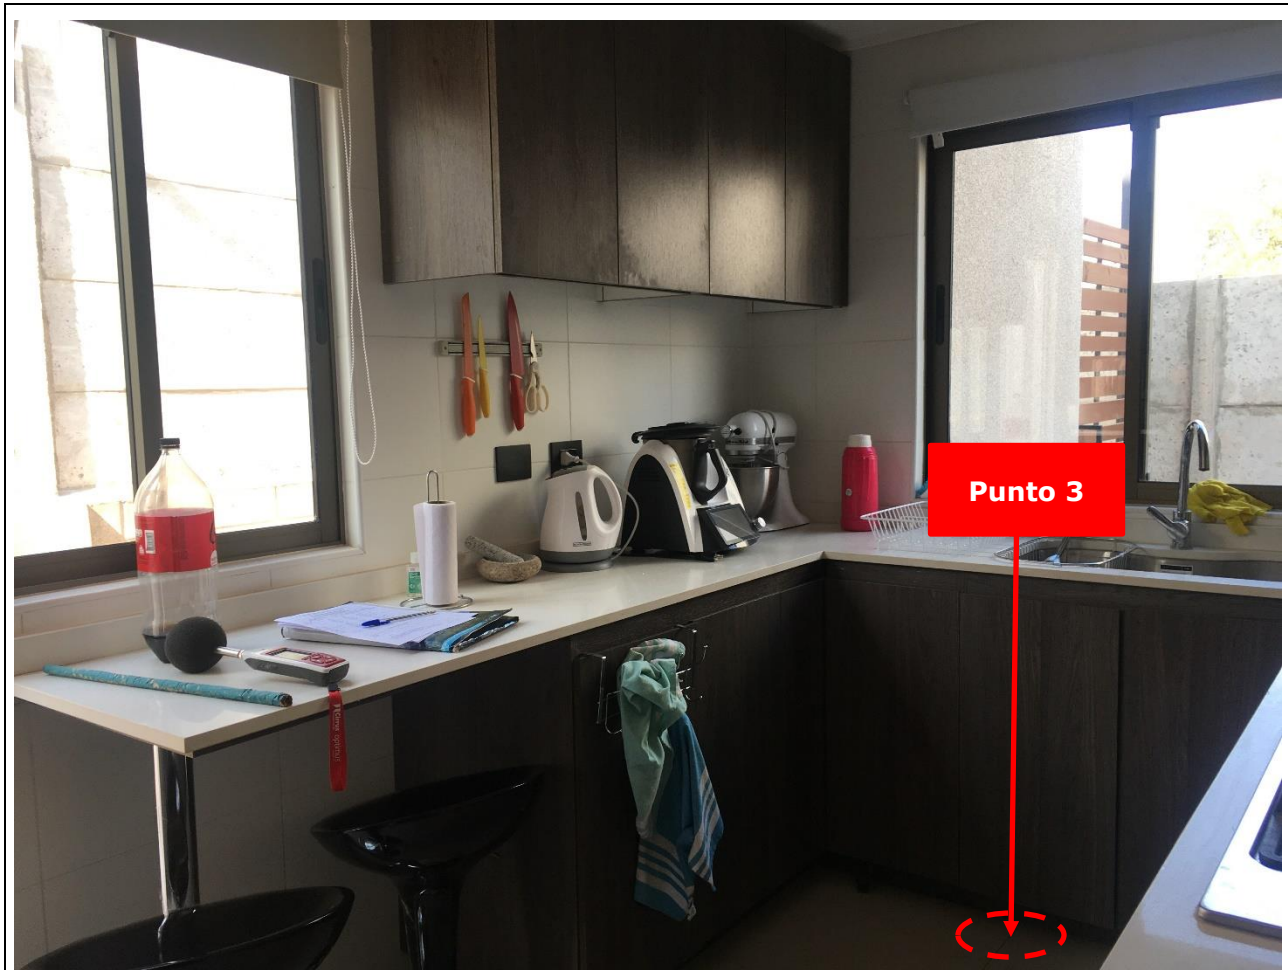
**Fotografía 2.**      **Fecha:** 27-04-2022

**Descripción Medio de Prueba:** Punto 3 de la medición interna en cocina de la vivienda del receptor "1"

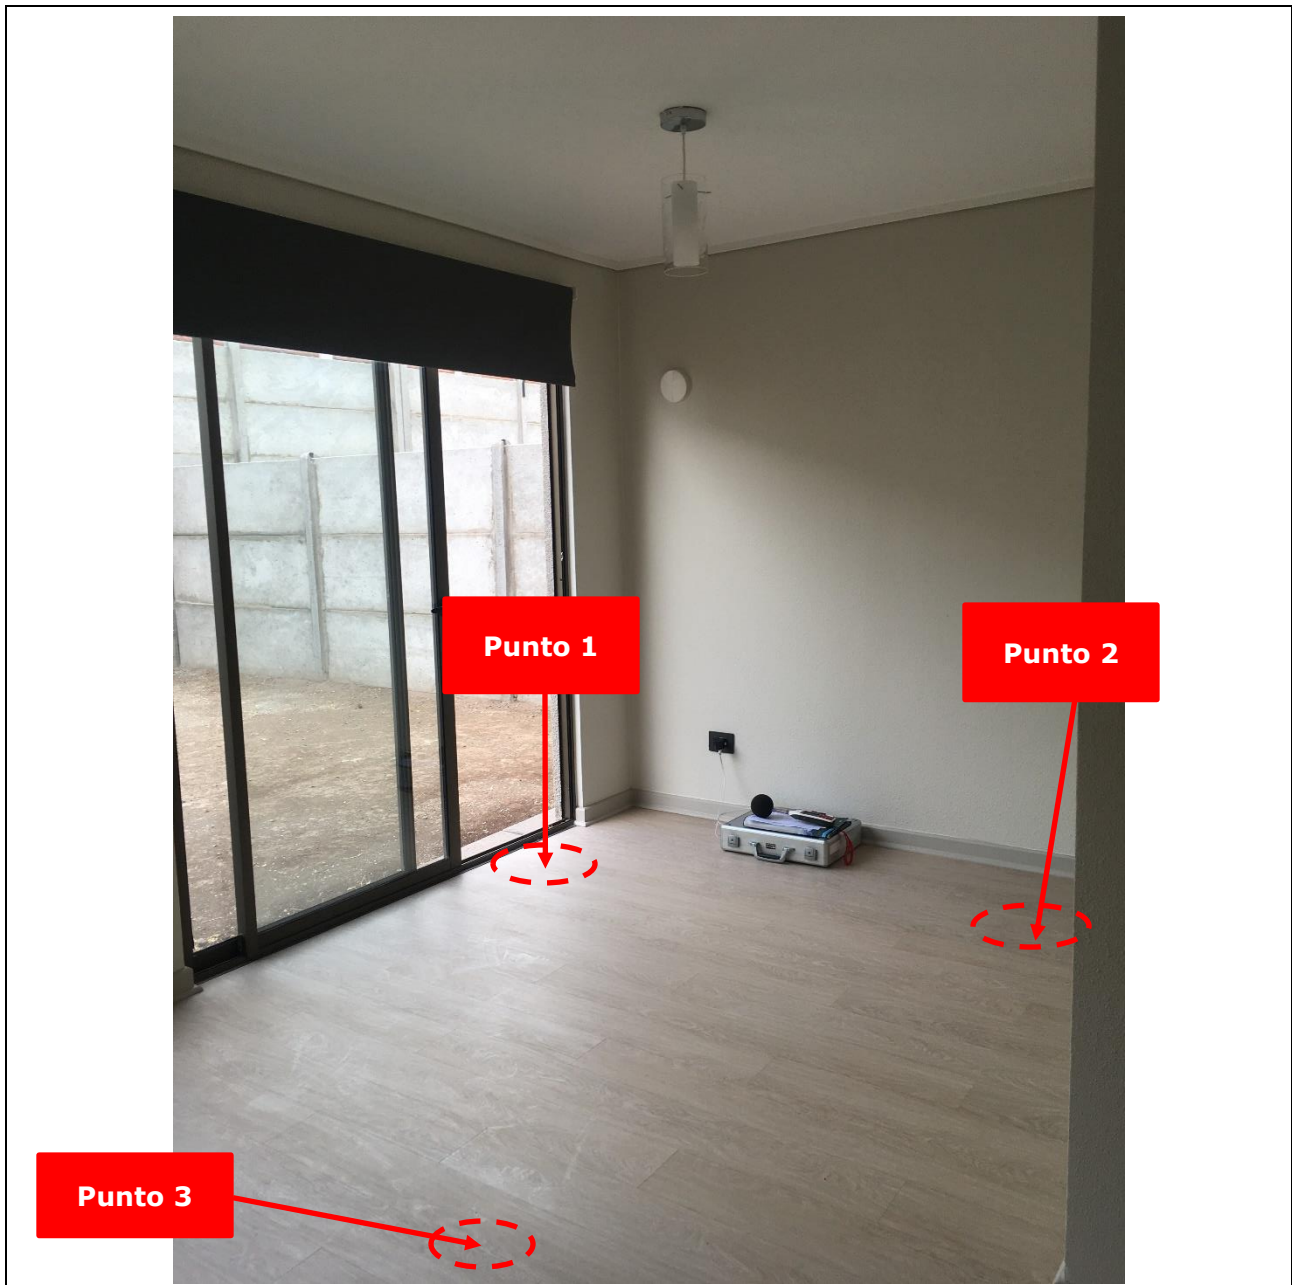
**Fotografía 4.** Fecha: 27-04-2022.

**Descripción Medio de Prueba:** Puntos de la medición interna en living comedor de la vivienda del receptor "2"

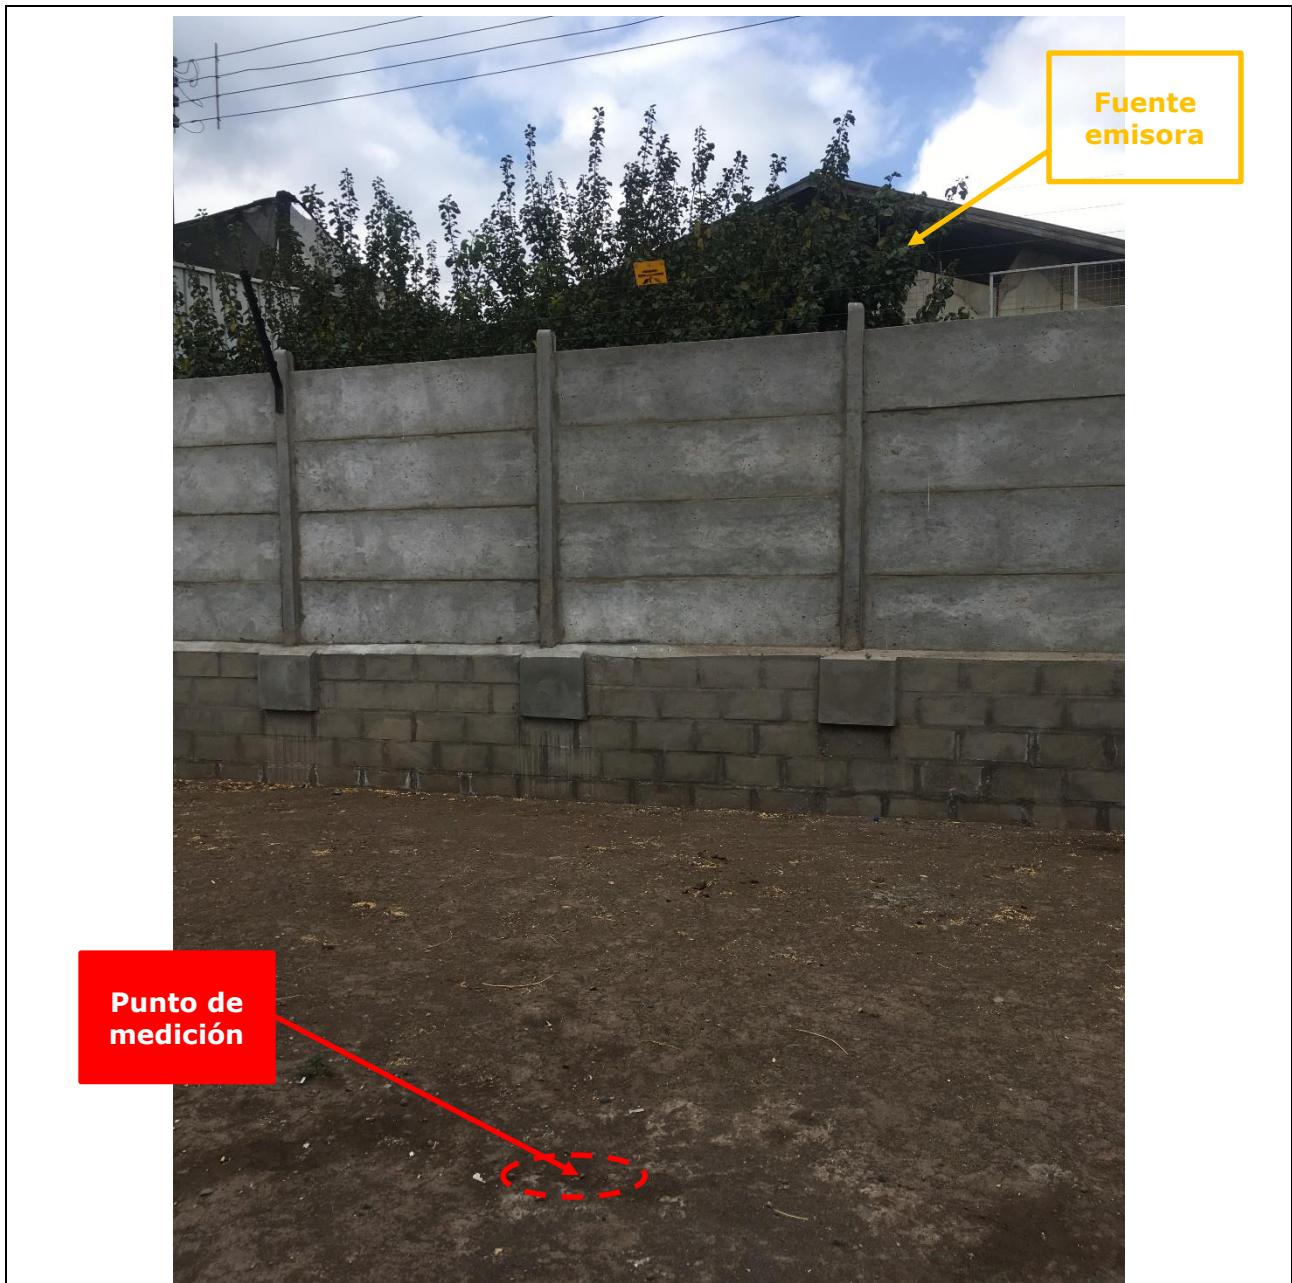
**Fotografía 6.** Fecha: 27-04-2022

**Descripción Medio de Prueba:** Punto de medición externa en el patio trasero de la vivienda del receptor "2".
