DESCARGOS ACTA FISCALIZACIÓN
RES. EX N°1/ROL D-147-2024

GERENCIA

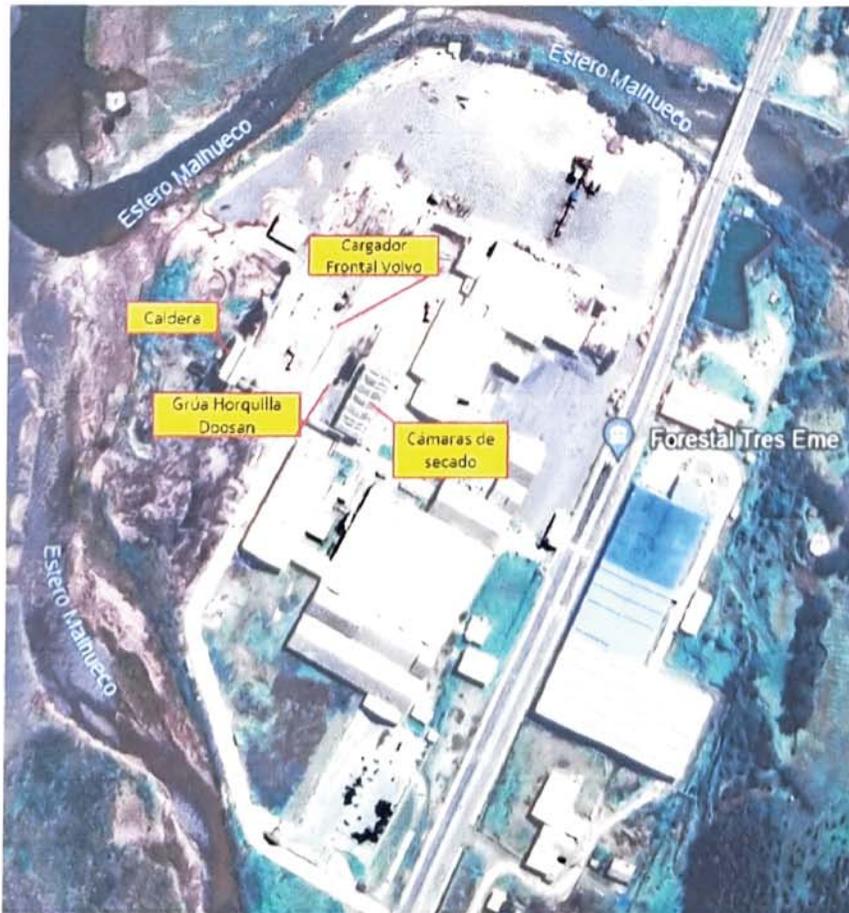
- Caldera Piro tubular H. Bremer.
- 6 cámaras de secado Mahild
- Grúa Horquilla Doosan H-70
- Cargador frontal Volvo L-90
