**INFORME TÉCNICO SOBRE CONSTRUCCIÓN DE MEDIDAS DE MITIGACIÓN CASO RES. EX. N° 1/  
ROL D-138-2023 PROPABEL - MACHALÍ - REGIÓN DEL LIBERTADOR GENERAL BERNARDO  
O´HIGGINS.**

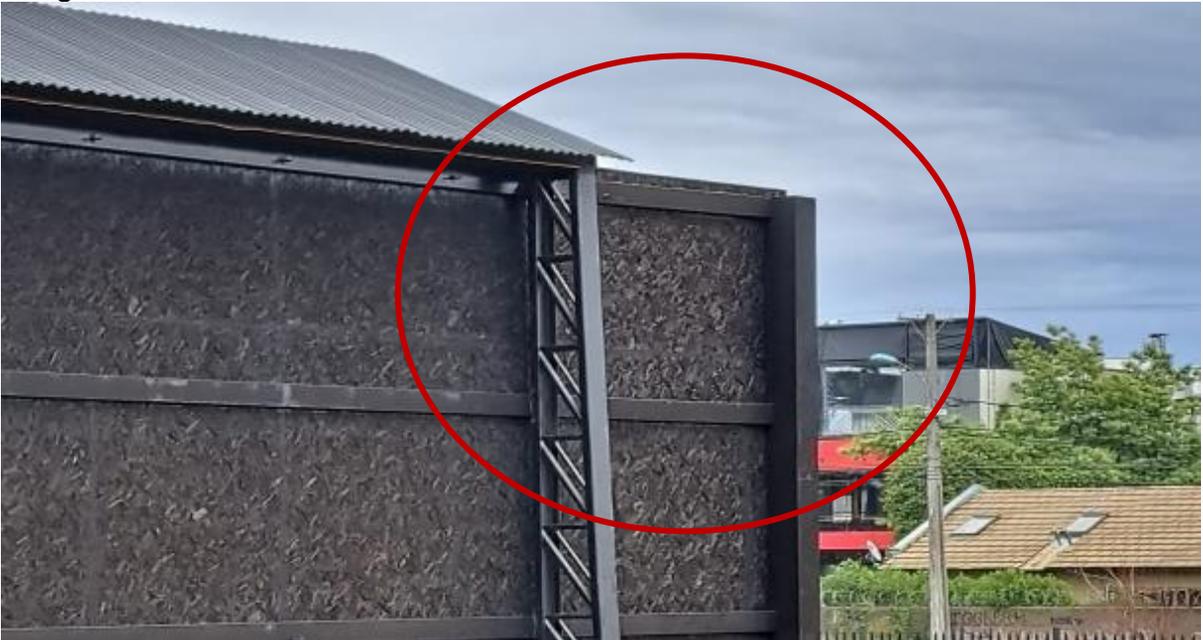
Fotografía 1: Muro no terminado en extremo Oeste.

Además, mencionar que dicho muro no se encuentra terminado en su extremo Oeste y en costado Este. Así mismo, el diseño de cumbrera de muro ejecutado no corresponde a lo presentado en el PDC, **Ver fotografías 1,2,3 y 4.**

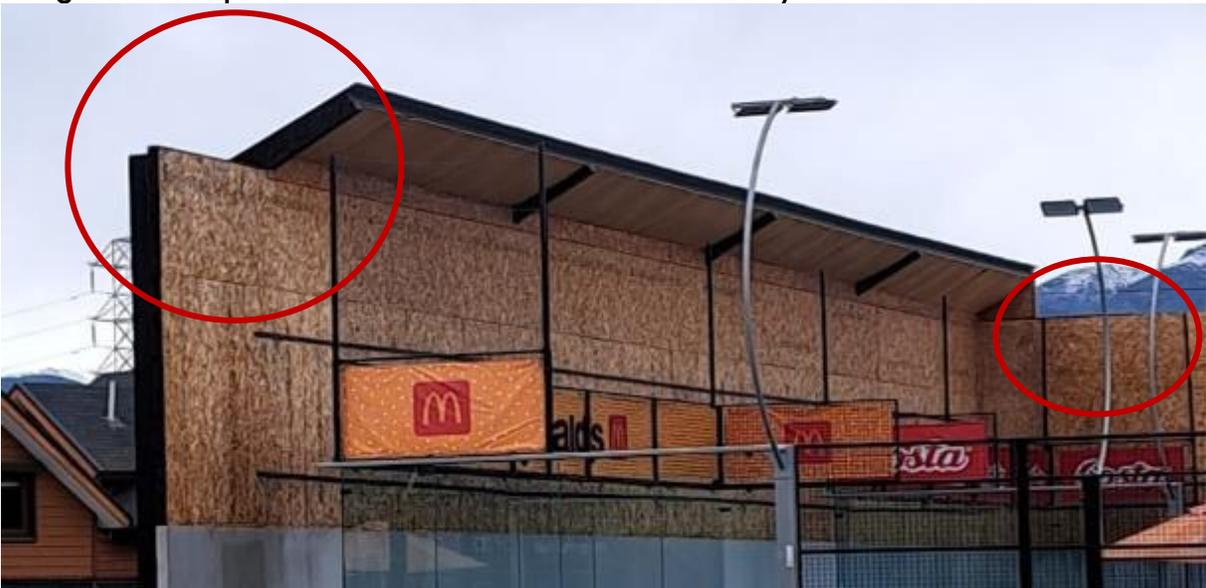
Fotografía 2: Se aprecia Muro no terminado en costado Este y en extremo Oeste

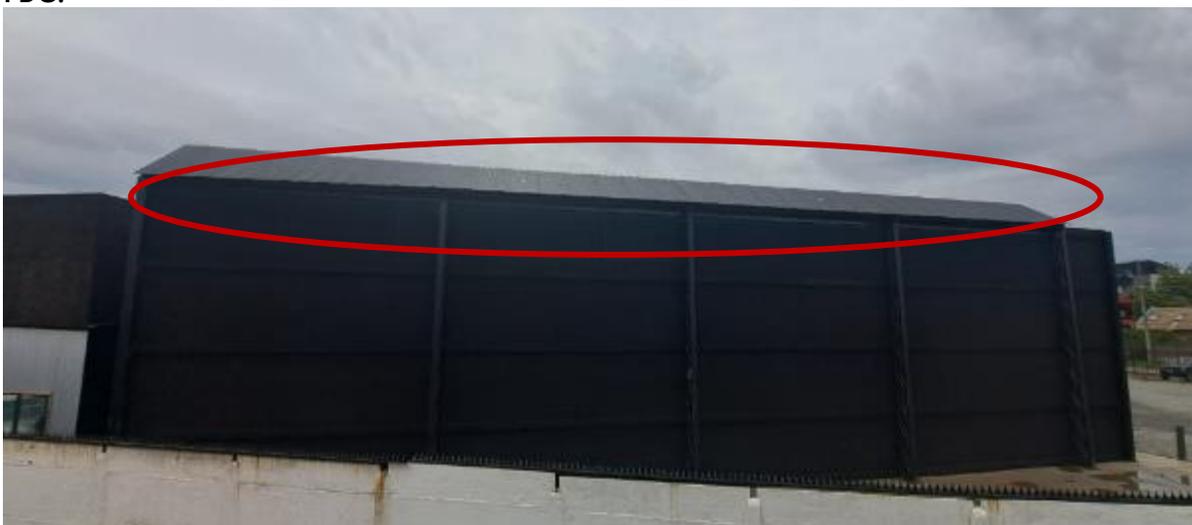
**Fotografía 3: Se aprecia que el muro no tiene la cumbrera de acuerdo a lo presentado en PDC.**

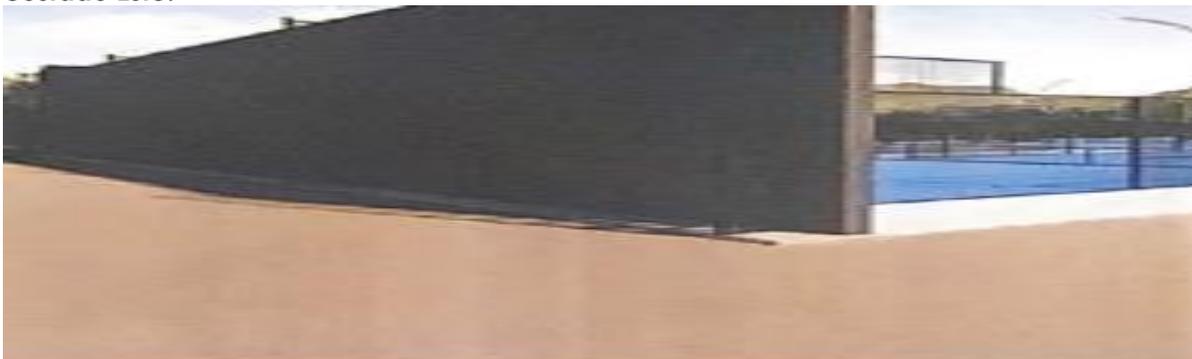
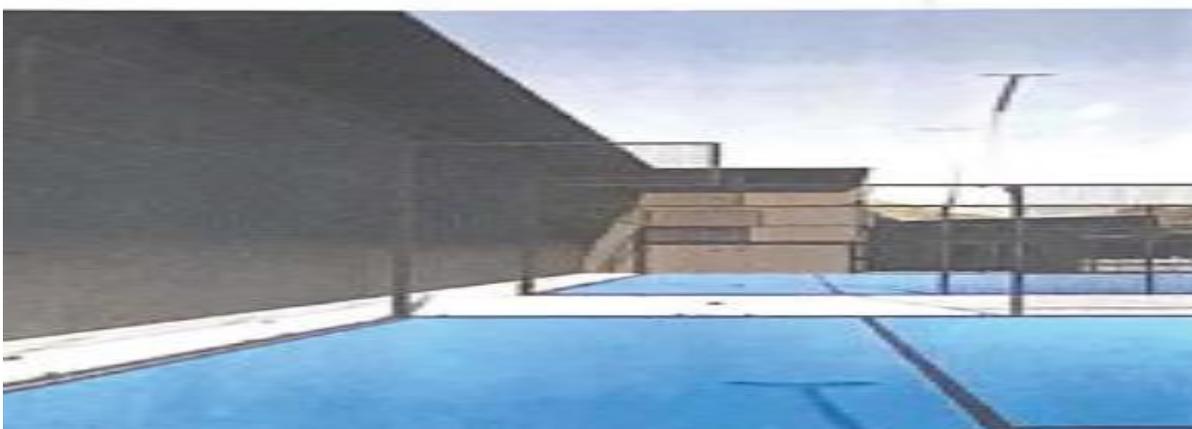
**Fotografía 4: obtenido del PDC de Propádel Machaí, donde claramente se ve la cumbrera distinta, donde abarca más distancia, terminada en el extremo Oeste y terminada en costado Este.**

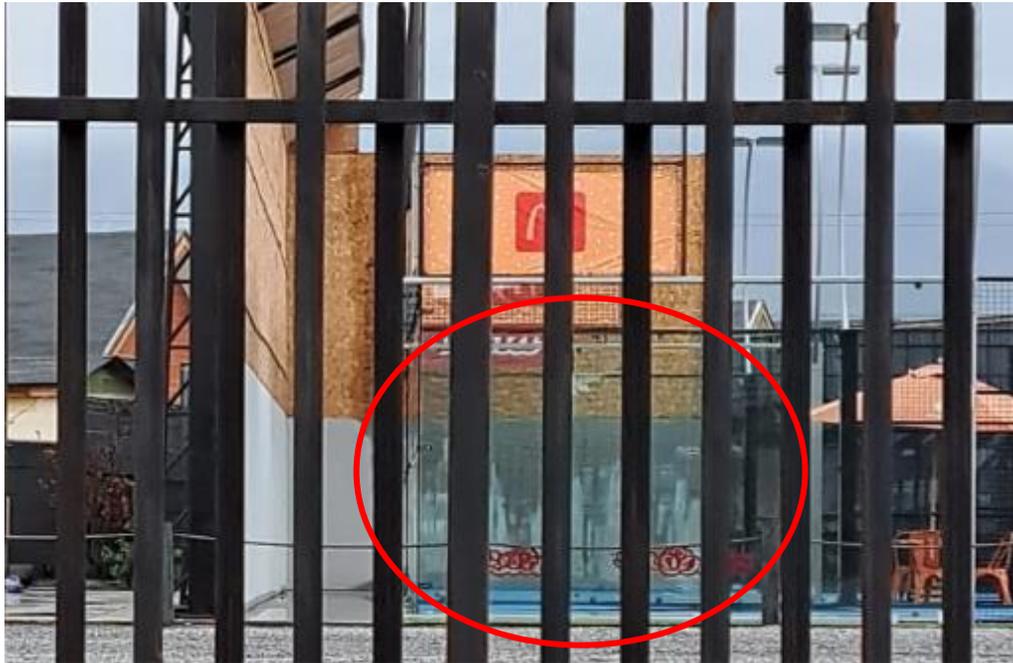
**Recubrimiento del muro cara interna hacia las canchas:** Aquí se puede observar que el OSB que se encuentra levantado en la estructura, está expuesto directamente a *la intemperie*, sin protección alguna de aguas lluvias, así mismo ocurre con las *planchas de yeso cartón* incorporadas. El material utilizado de esta forma es de baja capacidad estructural y técnica, perdiendo vida útil y funcionalidad que se requiere para mitigar, lo que conlleva además en un peligro para los habitantes colindantes, ante un eventual derrumbe de la estructura.

En fotografías adjuntas más adelante, se aprecia la sobrecarga de lluvias (agua) que ha absorbido el muro al no contar con un recubrimiento exterior correspondiente. **Ver fotografías 5 Y 6.**

Fotografía 5: Se aprecia claramente la sobrecarga de aguas lluvias que tiene el muro por no tener el material de revestimiento adecuado y no estar con la adecuada cumbrera es el costado Este.

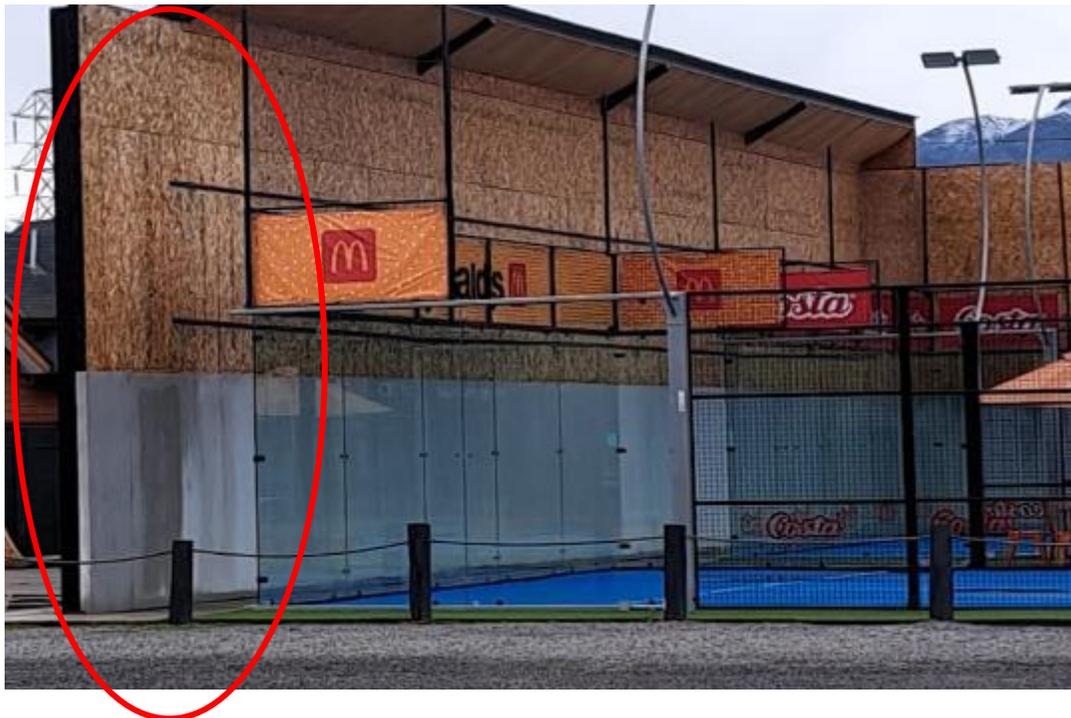
Fotografía 6: Se aprecia claramente la sobrecarga de aguas lluvias que tiene el muro por no tener el material de revestimiento adecuado y no estar con la adecuada cumbrera en el extremo Oeste.

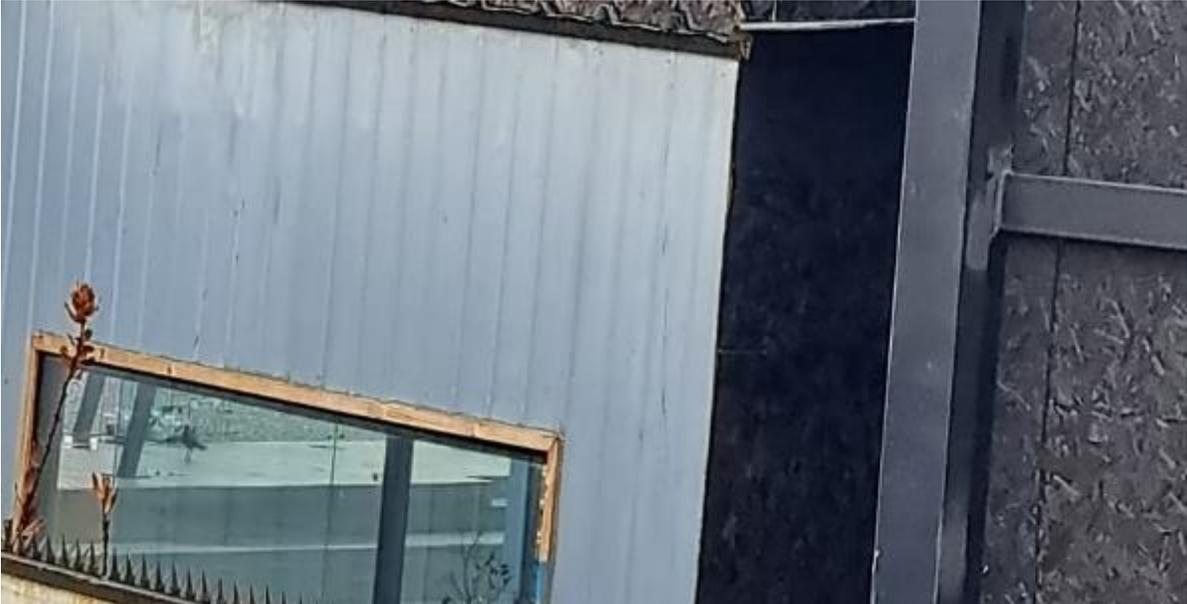
Este se encuentra compuesto por **Panel SIP 2880X1220X124,2:** Su estructura para fines de mitigación de ruido tampoco cumple con las mínimas exigencias del "Listado Oficial de Soluciones Constructivas para Aislamiento Acústico del Ministerio de Vivienda y Urbanismo", ya que lo construido tampoco se encuentra como solución dentro de las certificaciones del mencionado manual, además de estar revestido de material Zinc, el cual no posee propiedades acústicas. **Ver anexo 1 / Ver fotografía 7.**

**Fotografía 7: Se aprecia claramente que el muro norte de la cafetería (la vista que da hacia las casas de Calle Pangal) no se encuentra terminado, además de fiscalizar y corroborar si cuenta con las 3 ventanas de termo panel y una puerta de termo panel, según se describe en el PDC.**

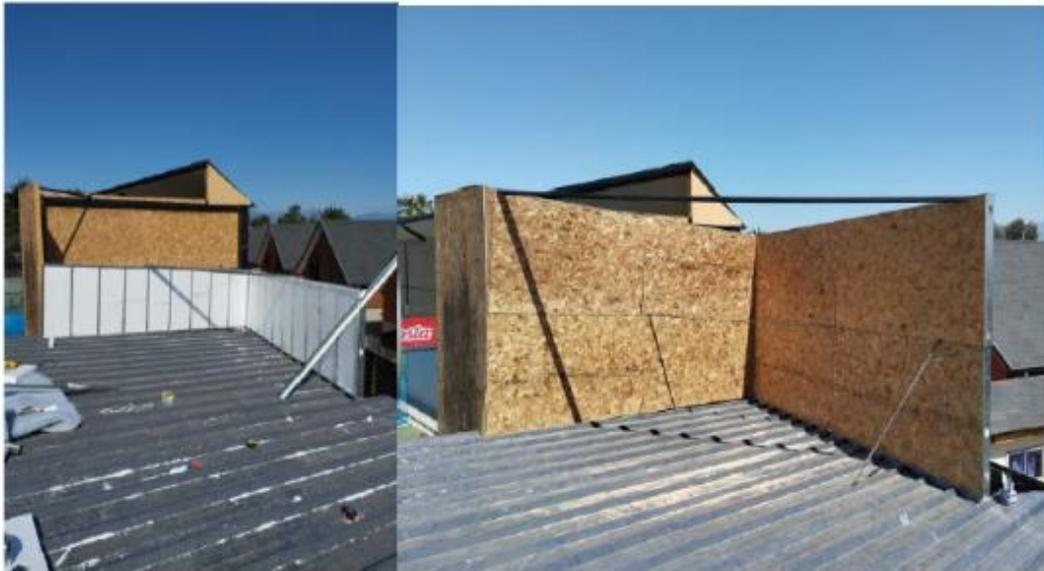
En este punto es importante detenerse para advertir y dejar constancia que dicha construcción fue realizada de manera improvisada y artesanal sobre el techo de cafetería del club, su materialidad precaria, anclajes y fijaciones, conllevan riesgos inminentes de accidentes ante cualquier evento que implique voladuras de techumbre, voladuras de objetos, derrumbamiento, desprendimiento de sus partes, etc. generando una constante preocupación para los vecinos colindantes del recinto. **Ver fotografía 8 y 9.**

**Fotografía 8: Se aprecia claramente muro improvisado sobre cafetería, sin fijaciones adecuadas, sin cumbrera y con peligro de voladura permanente.**

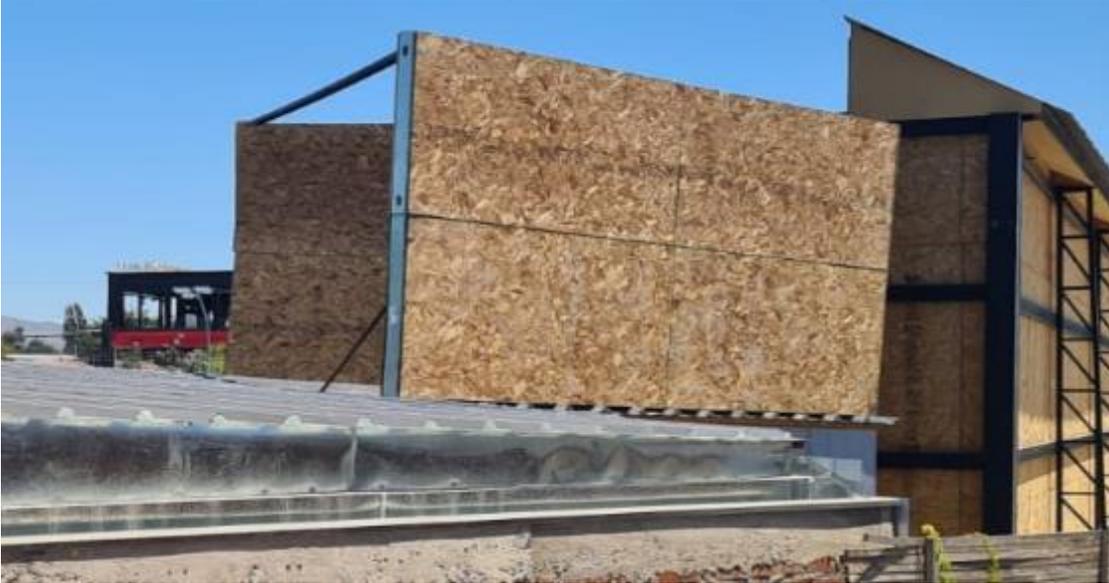
**Fotografía 9: Se aprecia que las fijaciones no son adecuadas lo que conlleva un peligro constante de voladura. Además de no poseer cumbrera en ninguna de sus costados.**
