Índice Anexos PDC Piscicultura Río Unión

Monitoreo Macroinvertebrados bentónicos

Granja Marina Tornagaleones S.A.; Piscicultura Rio Unión.

Informe N°	6069		
Fechas de inspección	27-05-21	Fecha de emisión	02-08-2021
Ítems inspeccionados	Requerimiento Criterio 8.27 estándar ASC.		
Cliente	Granja Marina Tornagaleones S.A	Rut	87.752.000-5

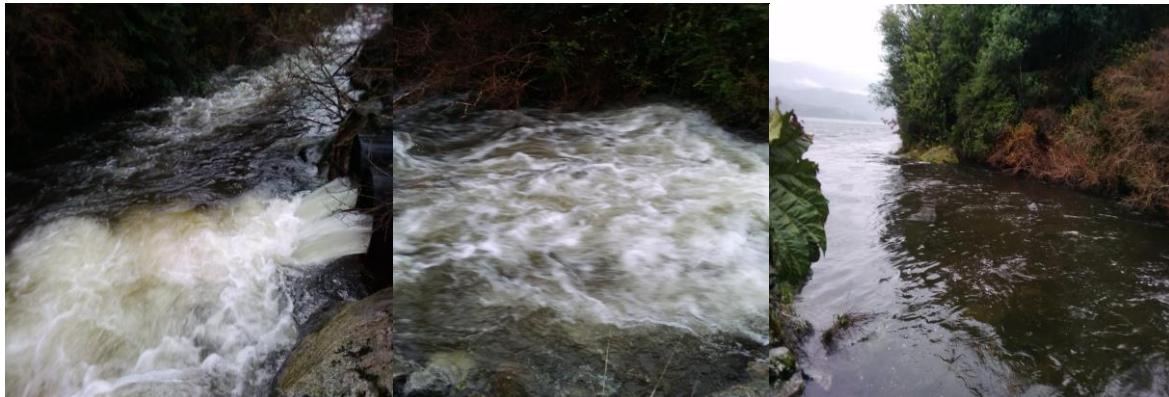
Figura 4. Evidencia de zona estuarina y alto caudal en la zona de la descarga y aguas abajo (izquierda y medio) y desembocadura en el mar aguas abajo (derecha).

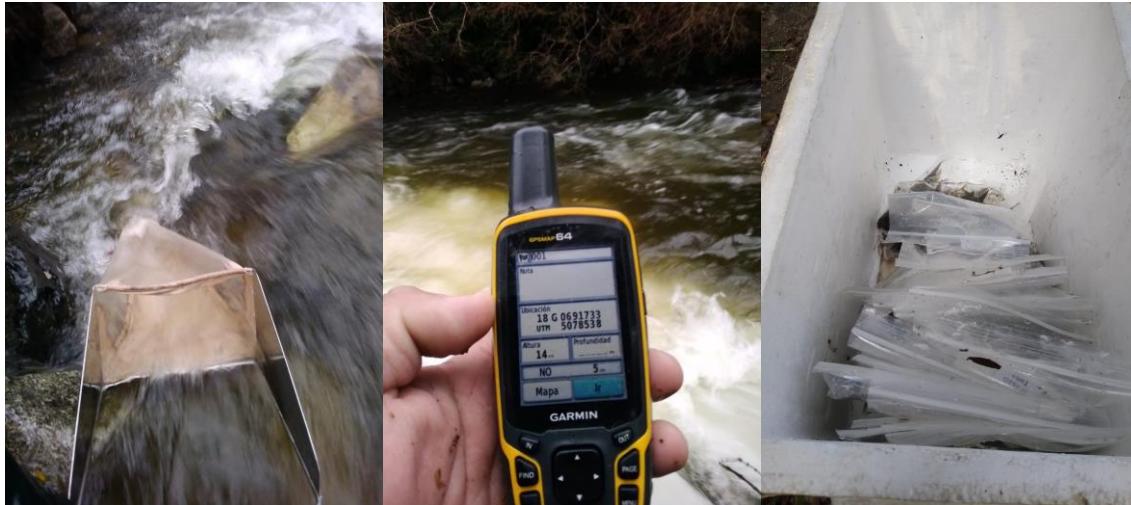
Figura 6. Fotografías tomadas en terreno, de izquierda a derecha, red surber y GPS utilizados por el inspector y muestras fijadas con formalina, envasadas y dispuestas en caja de plumavit para ser trasladadas desde la Piscicultura Rio Unión al laboratorio.

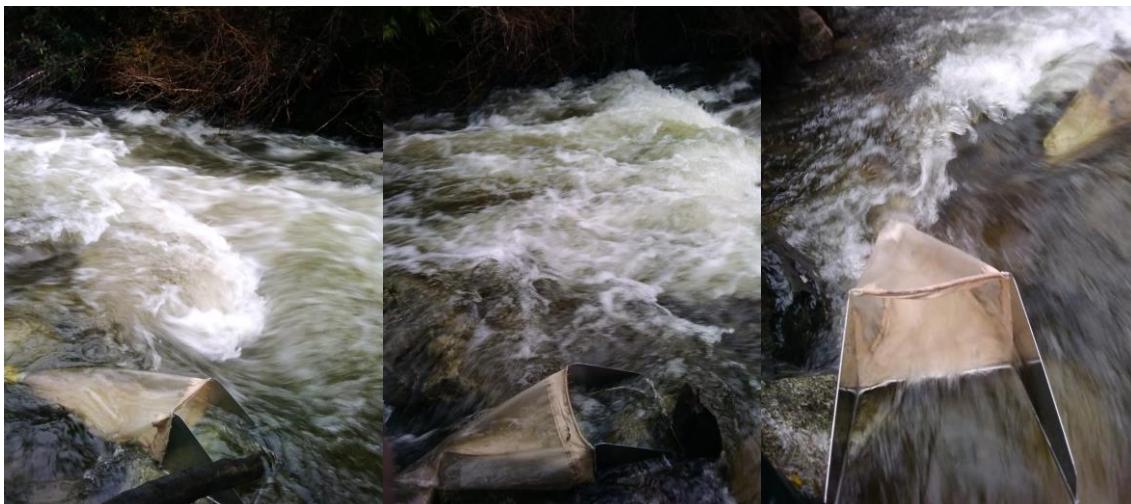
Figura 7. Fotografías tomadas en terreno de transectas, de izquierda a derecha, T1, T2 y T3 Aguas arriba en torno a la descarga de Piscicultura Río Unión.

Como se mencionó en el punto 4.2, en terreno se evidencia influencia de agua de mar (salada) desde el punto de descarga hasta aguas debajo de este, debido a la variación de la marea en la zona y el aumento de esta al momento del monitoreo es que la desembocadura del río se situó directamente en el mar provocando una zona estuarina en esa área. A causa de esto, y sumado a las condiciones meteorológicas (lluvia) es que no fue posible monitorear las transectas aguas abajo T5 y T6 porque presentaron gran caudal y corriente. Las figuras 7 y 8 presentan un registro fotográfico por cada transecta monitoreada en el sitio de estudio.

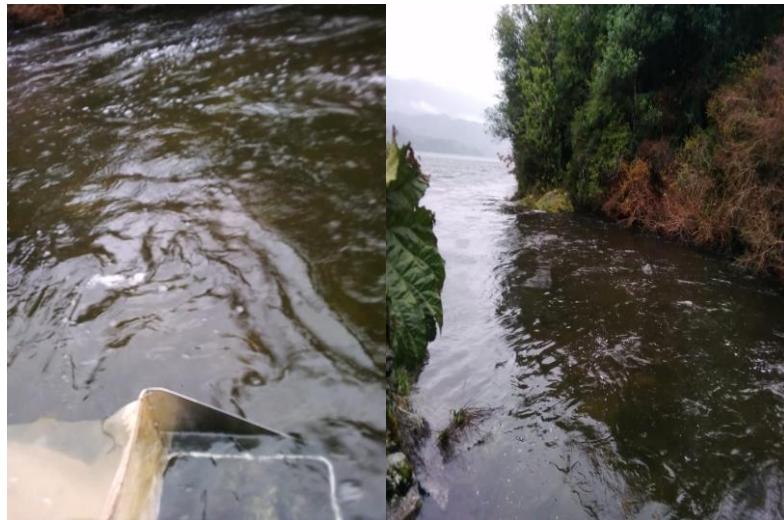
Figura 8. Fotografías tomadas en terreno de transecta T4 Aguas Abajo en torno a la descarga de Piscicultura Rio Unión.

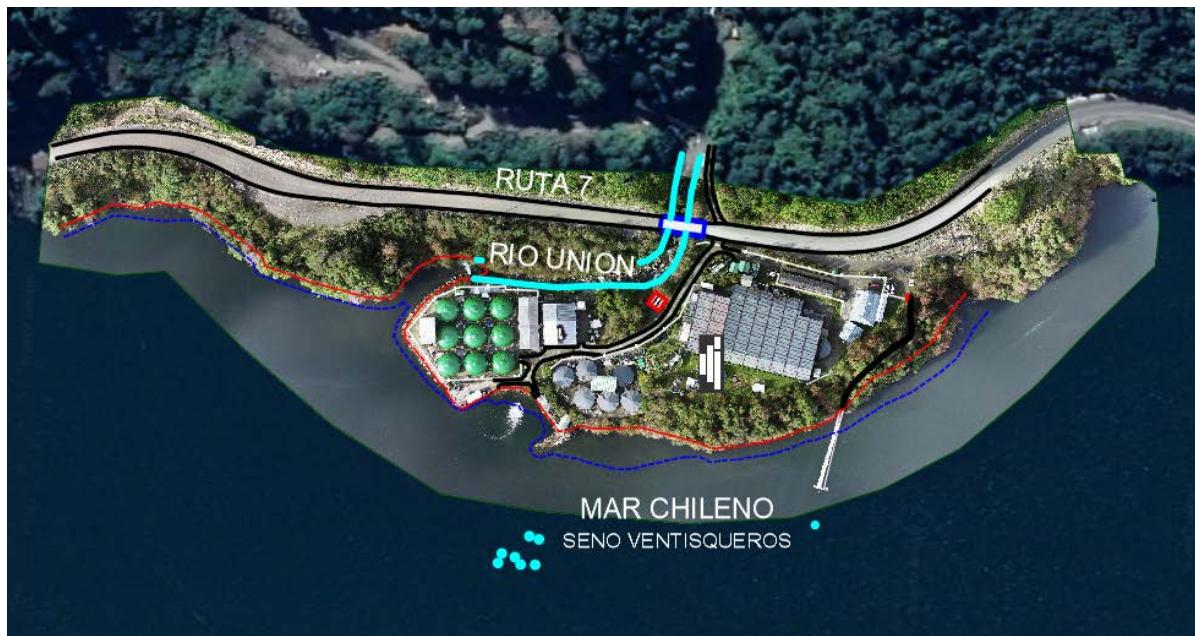
1. El levantamiento de las líneas de la Playa se ejecutó el día 17 de mayo del 2022, el área de interés comprende el borde costero del Seno Ventisquero, sector Río Unión en una longitud aproximada de 547 metros, empleando receptores geodésicos GNSS modalidad RTK Stop and Go post-proceso, marca STONEX modelo S900A, estableciendo el equipo base en el vértice “CIS3”.
2. La topografía del área se realizó mediante fotografías con dron DJI Phantom 4 Pro 2.0, en horario de “más alta marea” 14:18 a 14:32, apoyado en 6 puntos de control, con el objeto de obtener un Ortomosaico del sector.

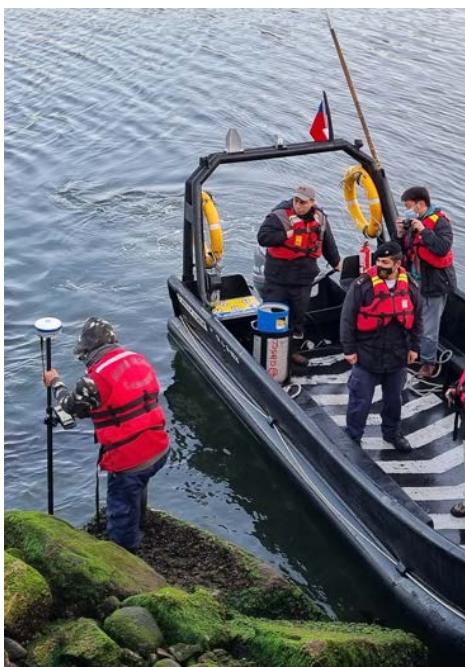
Determinación de los deslindes del borde costero.

La determinación de los deslindes del borde costero, en el sector de interés, fue definida por un representante de la Autoridad Marítima de la Capitanía de Puerto de Puerto Cisnes, el Cabo 1º José Verdejo Araya del Depto. CCMM., empleando receptores geodésicos GNSS modalidad Stop and Go post-proceso, marca STONEX modelo S900A, estableciendo el equipo base en el vértice “CIS3”.

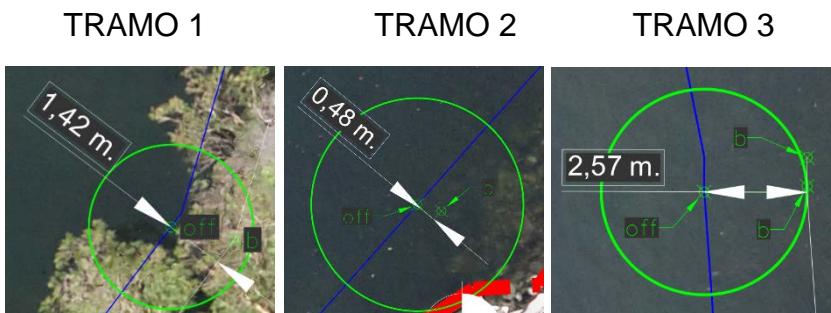
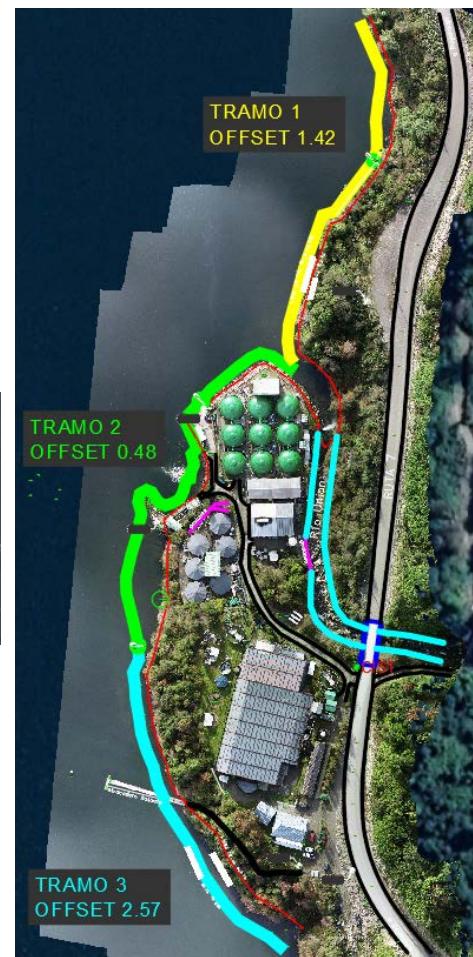
La línea de más baja marea se midió en el horario correspondiente según tabla de mareas. Dado que la diferencia las alturas de nivel de marea con respecto a la cota cero repercute en una diferencia horizontal, se

determinó desplazar, en algunos sectores, la línea de más baja marea medida, la distancia determinada al sumergir el jalón 0,3 metros, en gabinete utilizando la herramienta offset se desplazó la distancia obtenida, en tres tramos debido a la conformación de la playa.

La línea de la Playa se determinó en la línea de vegetación, en los sectores rocosos en el cambio de tonalidad y en sectores de alta densidad de árboles, mediante una línea offset tierra adentro, en la parte norte se determinó un offset de app. 3.5 metros y en el sector Sur, donde está el muelle flotante, un offset de 11 metros desde la línea de más baja marea.

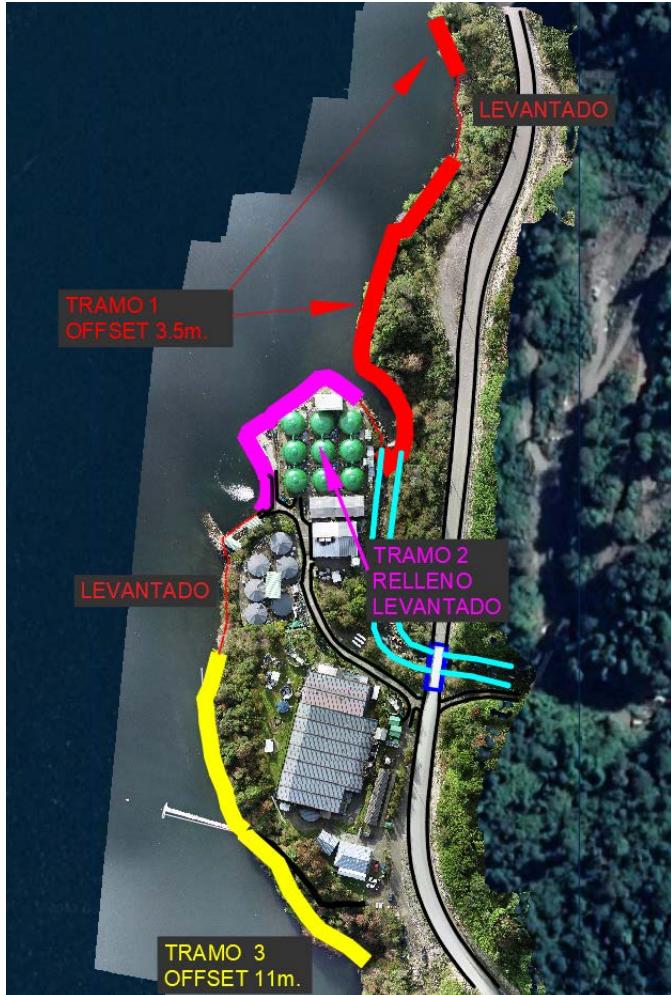
También existe un tramo donde se realizó un relleno; para determinar la línea histórica, se realizó un montaje entre el levantamiento actual y el plano original de la propiedad (XI-1-2.926 C.R.- lotes a y b), confeccionado por el Ministerio de Bienes Nacionales, del cual aún permanece el monolito señalado, actualmente "CIS4".

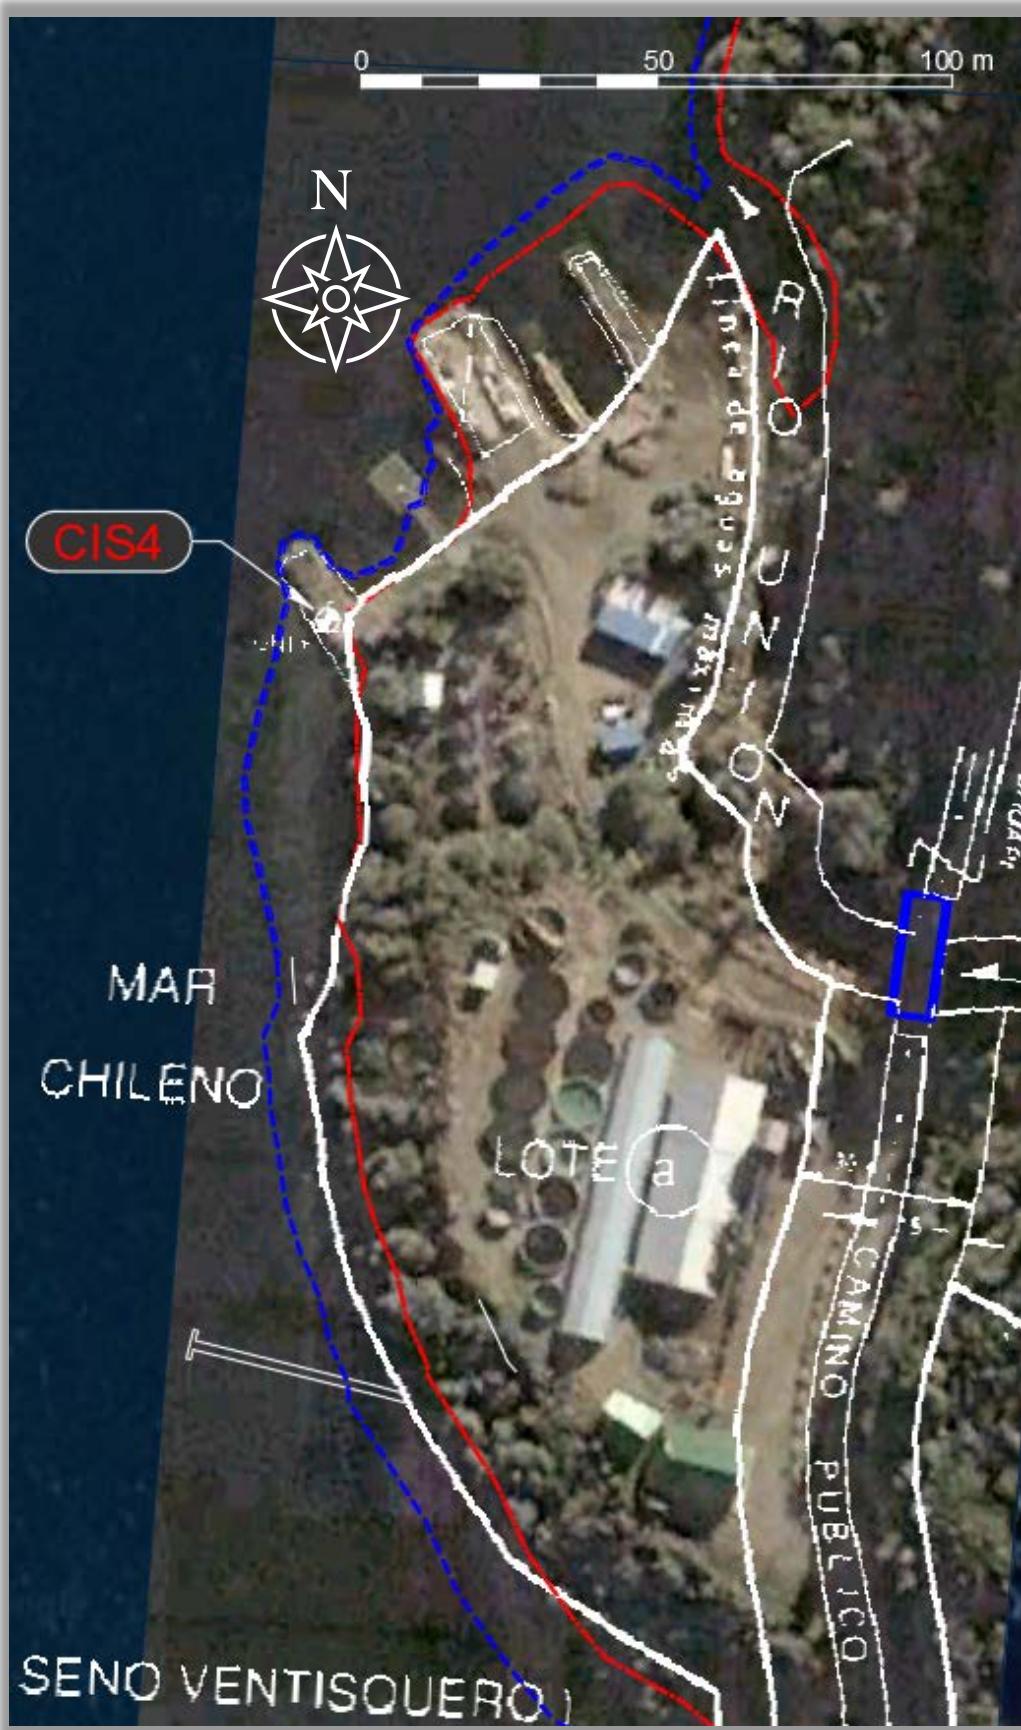
MONTAJE PLANO XI-1-2.926C.R. E IMAGEN GOOGLE EARTH 2005

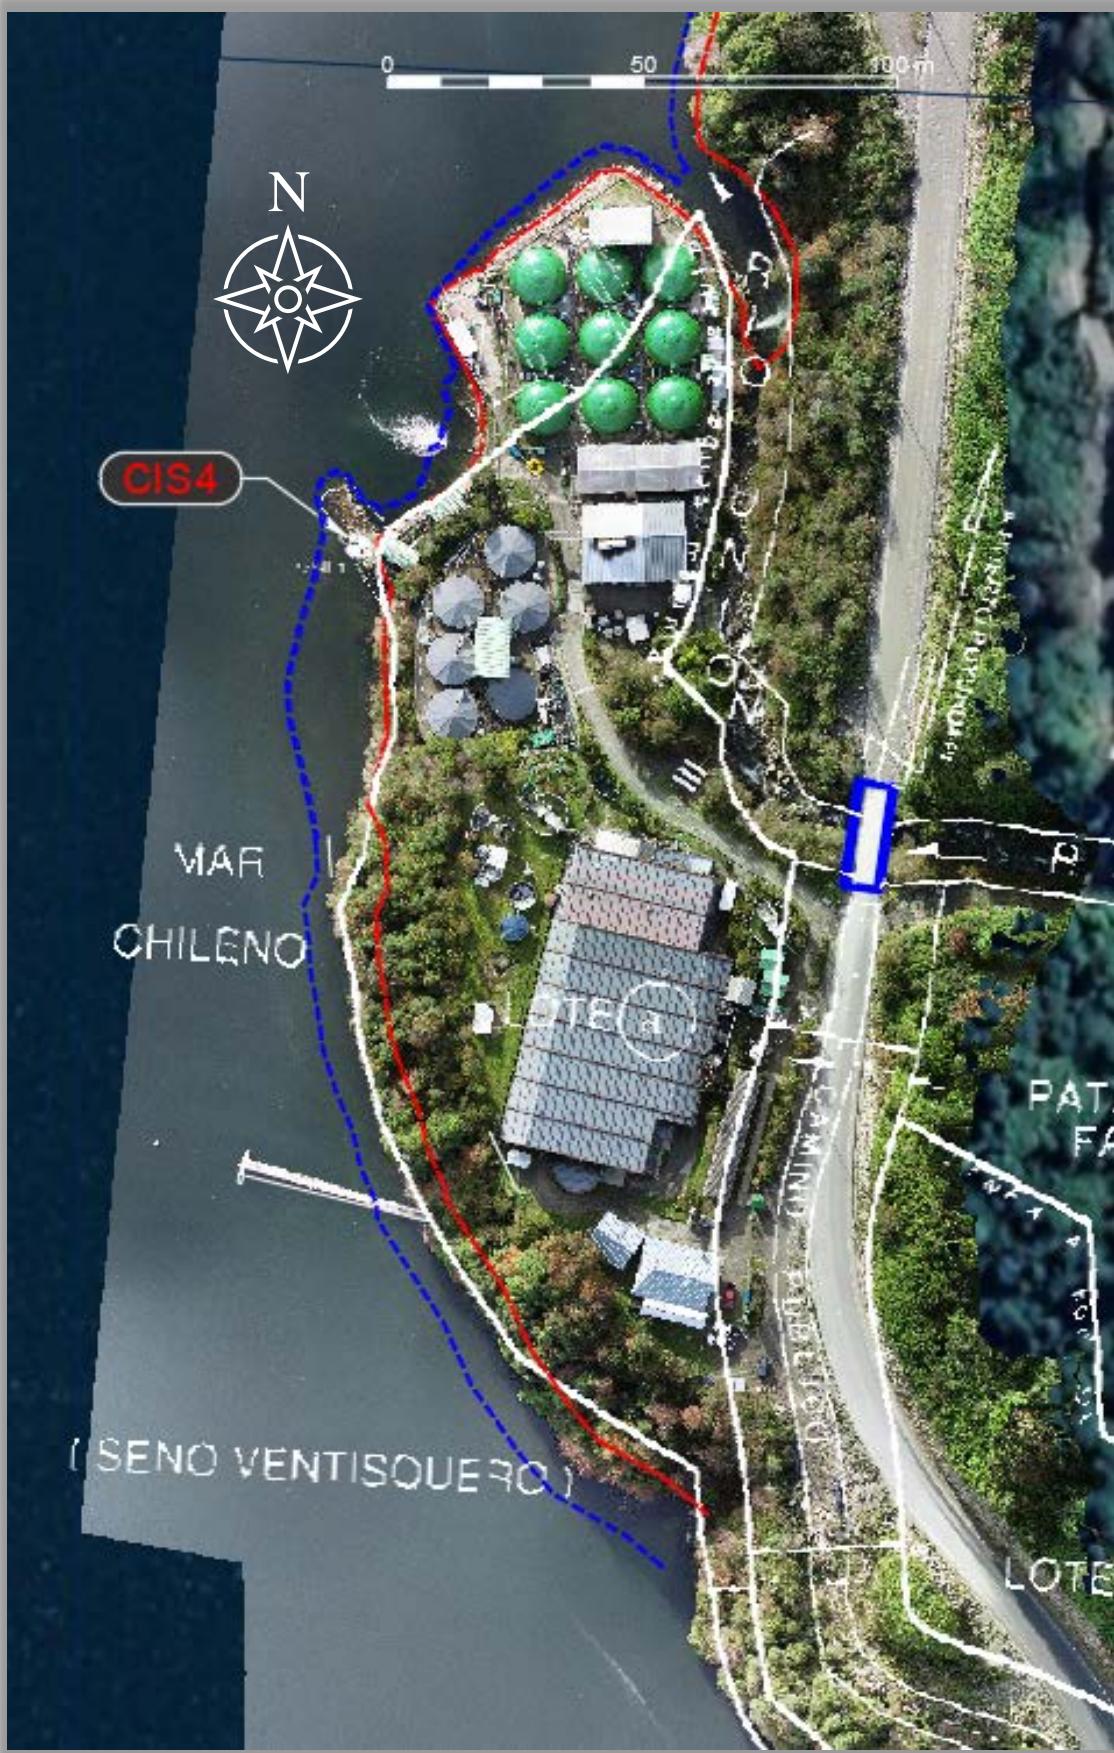
MONTAJE PLANO XI-1-2.926C.R. ORTOMOSAICO EN HORARIO
ALTA MAREA MAYO 2022

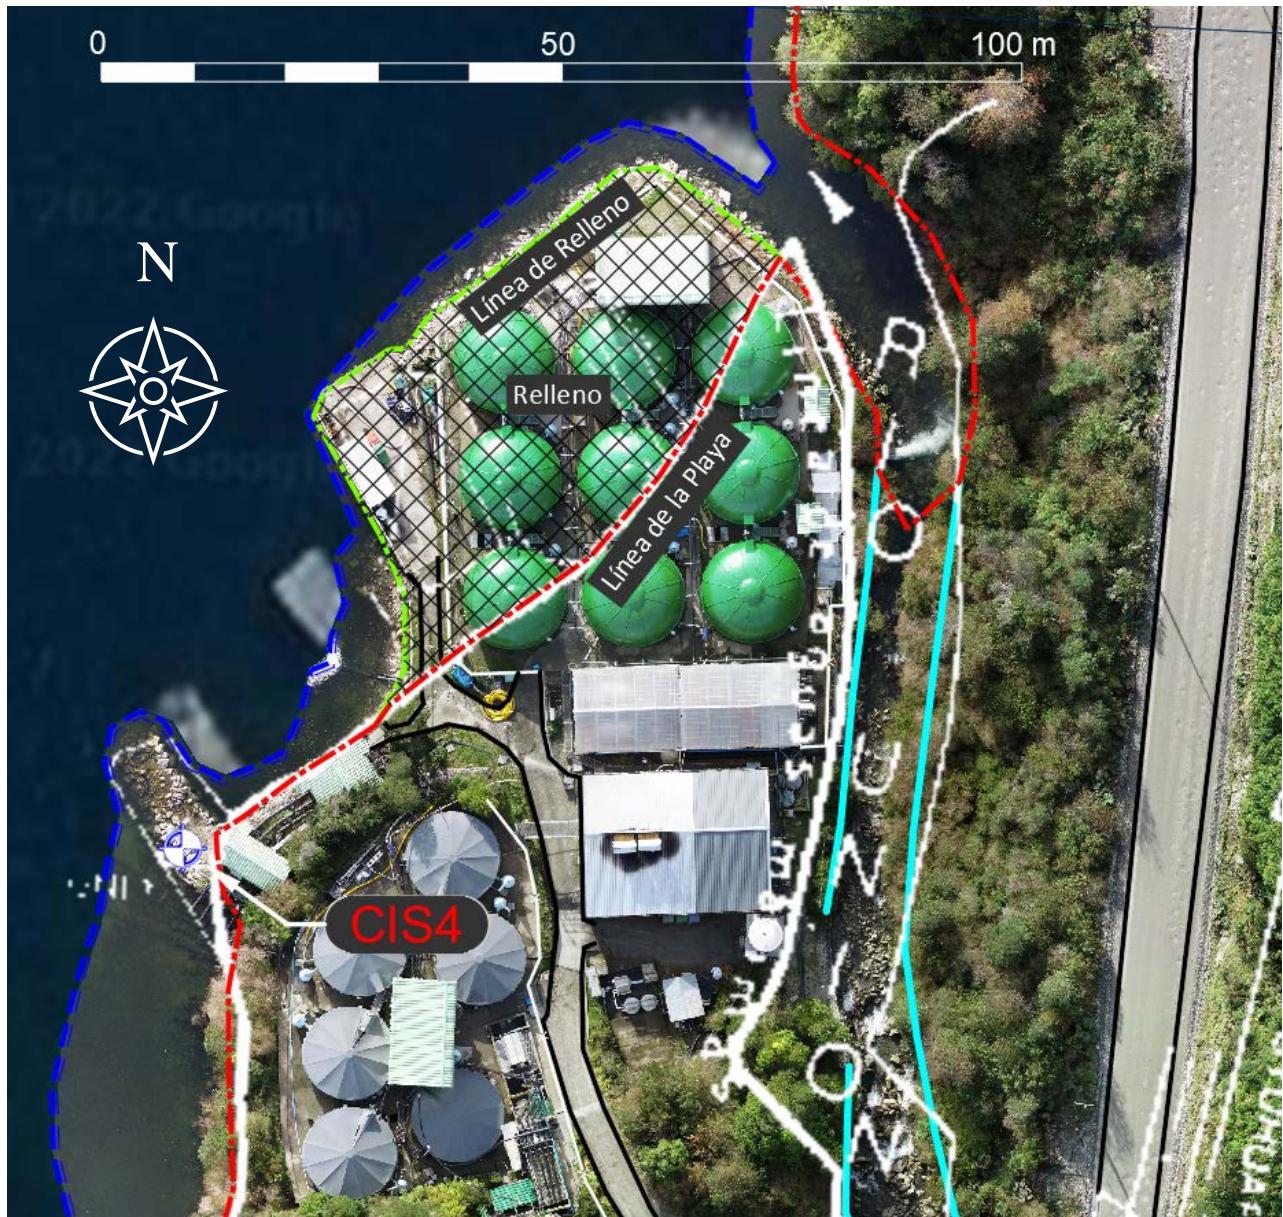
DETALLE RELLENO

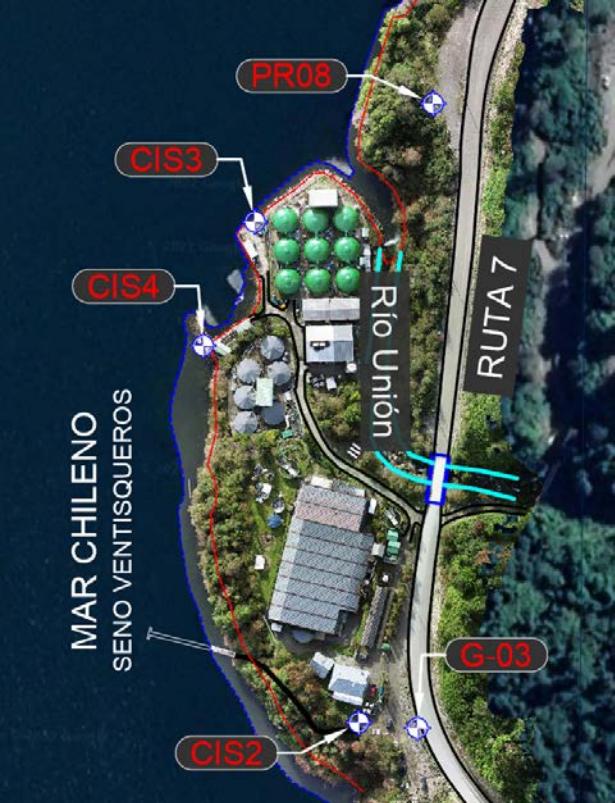
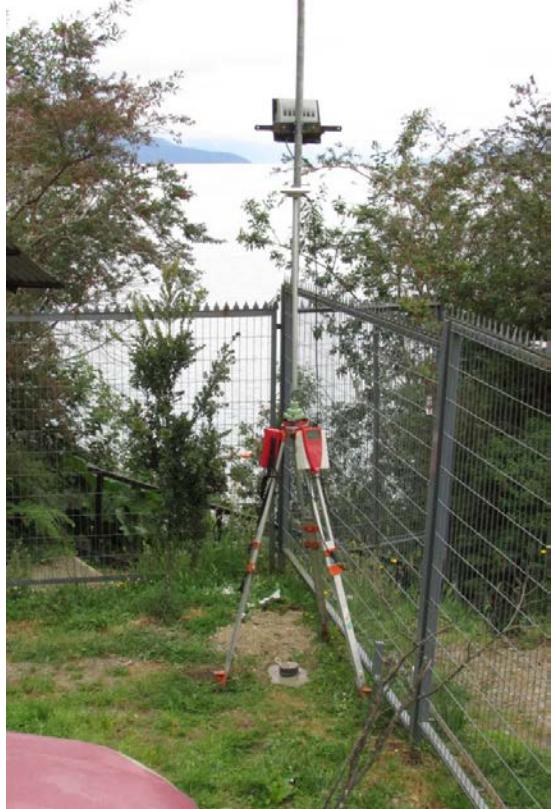
Vértice:	CIS2	Lugar:	Río Unión- Ruta 7 km 218
Fotografía General:		Fotografía Parcial:

Coordenadas Geográficas / UTM		Descripción:	
DÁTUM:	WGS-84-Huso 18S-M.C. 75°	<p>El vértice "CIS2", se encuentra ubicado unos 100 metros al sur del Puente Unión, a un costado de un área destinada para estacionamientos, en Ruta 7 km 218.</p> <p>El "vértice" se encuentra materializado en un perno, empotrado en Hormigón, vinculado al vértice SHOA "CCIS".</p>	
NORTE:	5.078.328,226		
ESTE:	691.726,68		
ALTURA ELIP.:	35,735		
LATITUD:	44° 25' 22,60577" S		
LONGITUD:	72° 35' 29,25870" W

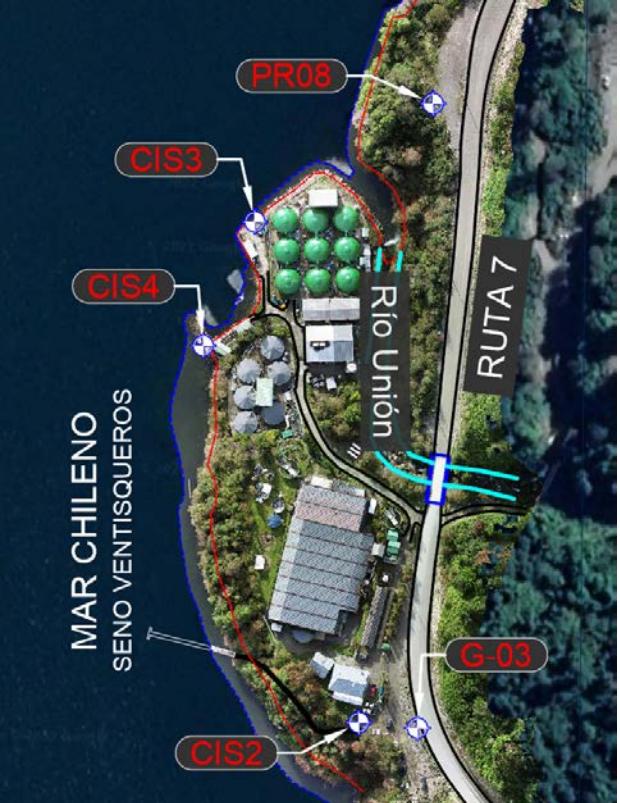
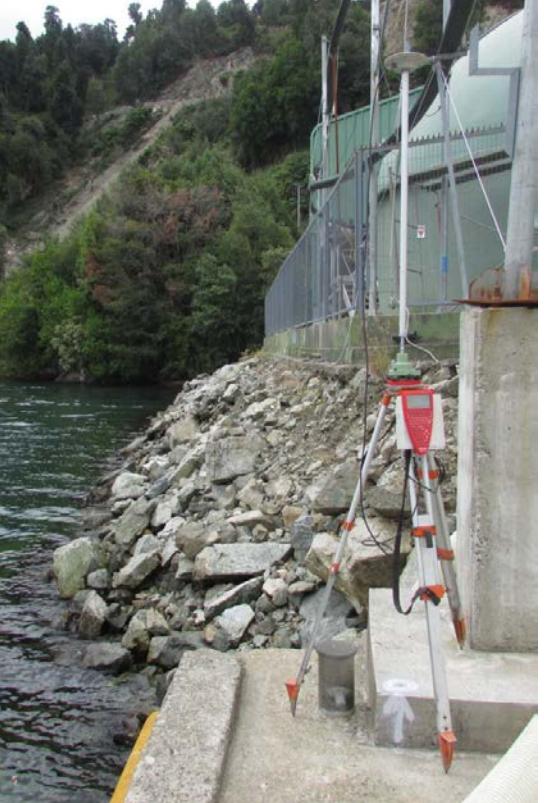
Vértice:	CIS3	Lugar:	Río Unión- Ruta 7 km 218
Fotografía General:		Fotografía Parcial:

Coordenadas Geográficas / UTM		Descripción:	
DÁTUM:	WGS-84-Huso 18S-M.C. 75°	El vértice "CIS3", se encuentra en las instalaciones de Granja Marina Tornagaleones S.A., a un costado de una balsa, en el área de estanques.	
NORTE:	5.078.542,203	El "vértice" se encuentra materializado en un perno, empotrado en Hormigón, vinculado al vértice SHOA "CCIS".	
ESTE:	691.682,242		
ALTURA ELIP.:	21,202		
LATITUD:	44° 25' 15,71920" S		
LONGITUD:	72° 35' 31,55119" W

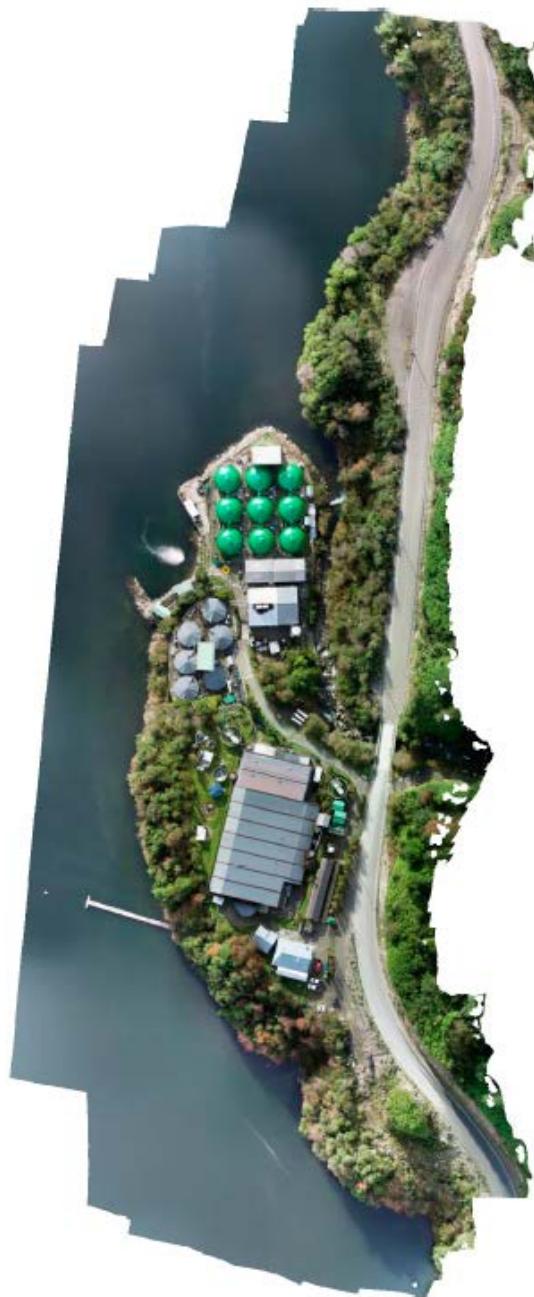
**Horario 14:18 --> 14:32
17- mayo 2022**

SECTOR NORTE DEL RÍO VENTISQUERO SUR, SENO VENTISQUERO

A partir de los registros obtenidos en el trabajo de campo, **se evidencia un cambio evidente en el nivel de las aguas en la entrada de mar**, corroborando los datos medidos en terreno, tanto del trazado de las líneas de la playa y de la más baja marea, como de las cotas de altura generadas por el GPS, lo cual da cuenta que geográficamente el área **corresponde a una entrada de mar propiamente tal, afecta a las mareas**. Por lo tanto, la desembocadura del río Unión se encontraría aguas arriba del punto de descarga de las cañerías, lo que sustenta la petición de fijación de línea de playa en las coordenadas informadas y medidas en terreno.

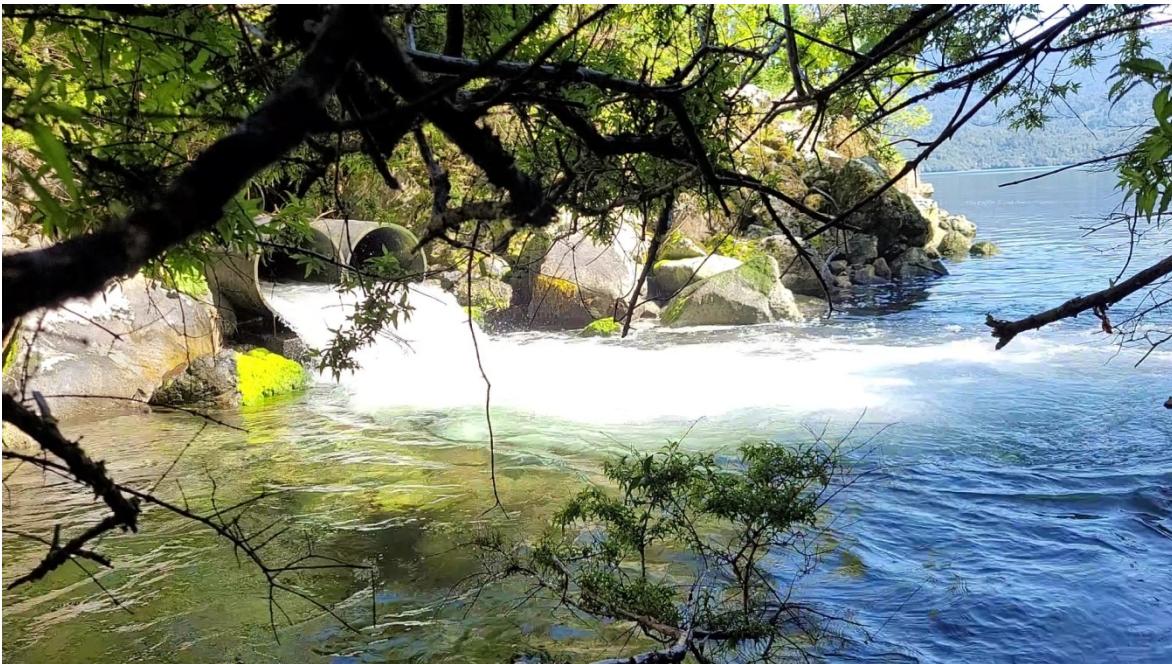
Imagen N° 2: Captura de imagen de video del inicio, en **marea alta**, 04.11.2022

Respecto de los videos a velocidad rápida, el 04 de noviembre se grabaron 05 horas, 15 minutos y 17 segundos, los que se resumen en un video de 10 minutos y 37 segundos. La hora de inicio fue a las 11:10 hrs., es decir, durante plena plea. En dicho video, se aprecia el vaciado de la entrada de mar, dejando descubierto el curso del río en marea baja.

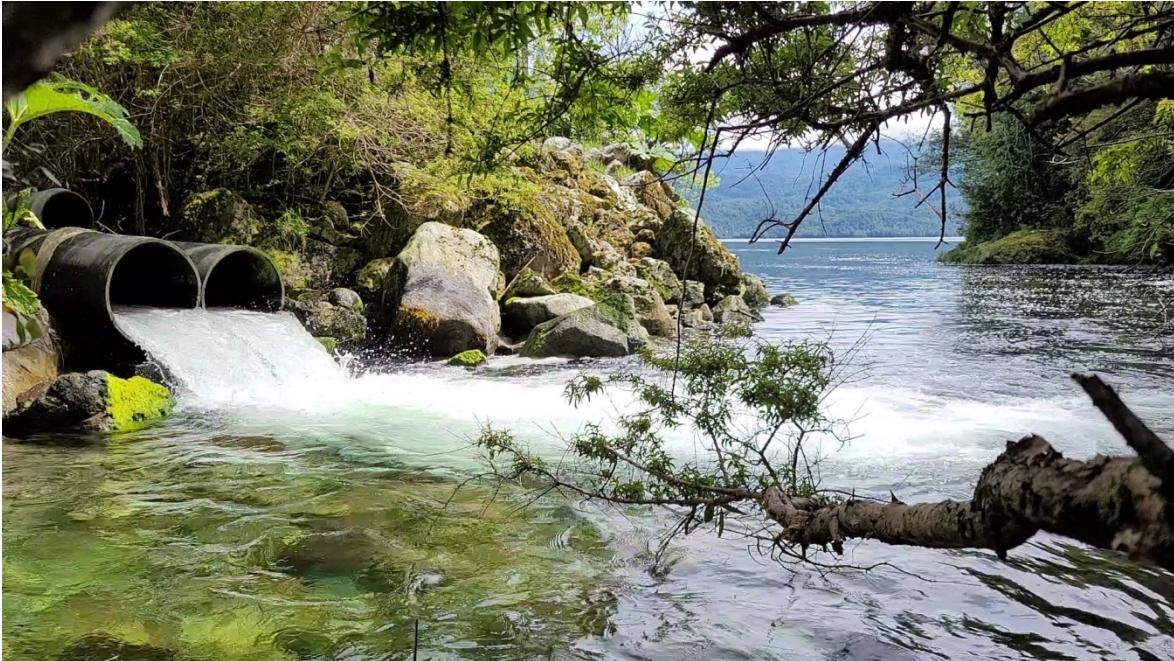
Imagen N° 5: Captura de imagen de video del inicio, en **marea alta**, 05.11.2022

dicho video son los mismos que los obtenidos el día anterior: se aprecia el vaciado de la entrada de mar, evidenciando una afectación debido a las mareas.

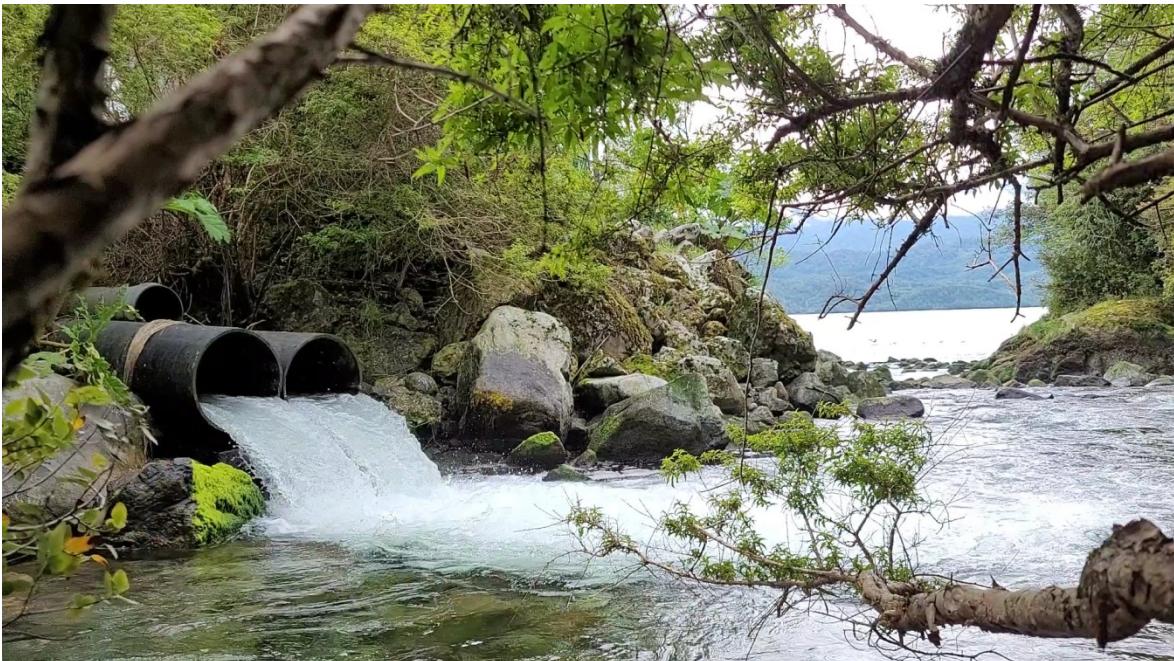
Imagen N° 6: Captura de imagen de video con la **marea bajando**, 05.11.2022
