ANÁLISIS Y ESTIMACIÓN DE POSIBLES EFECTOS AMBIENTALES

**Hecho infraccional N°1
Procedimiento Sancionatorio
RES. EX. N°1 / ROL F-030-2023**

**OLIVIVOLA DEL SUR
OLIVOS DEL SUR S.A.**

Santiago, mayo 2024

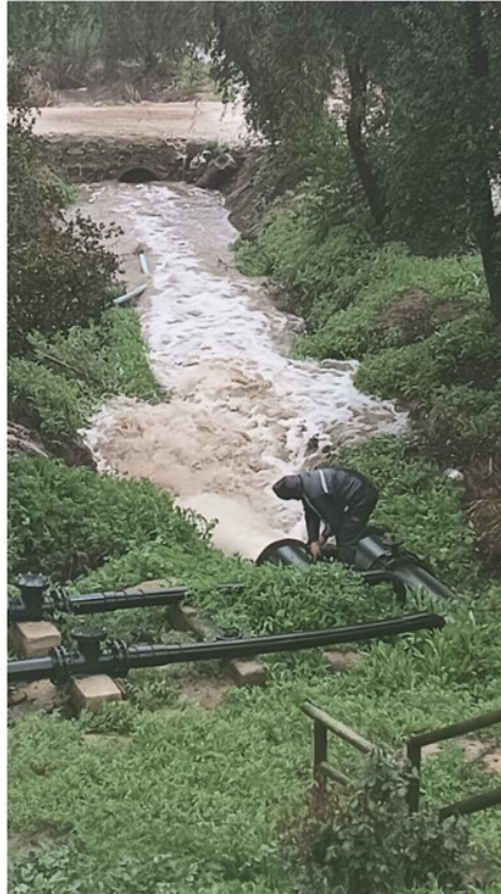
Figura 6. Evacuación de aguas de la quebrada El Trébol para restitución a su cauce natural.

En el caso del embalse N° 8, Olivos del Sur S.A. da cuenta que, consistentemente con lo que se realiza para el tranque autorizado, durante los meses de invierno, cuando existe escorrentía en la quebrada El Trébol, se procede a abrir la válvula de descarga del tranque con el fin de dejar pasar el cauce natural aguas abajo del tranque, tal como se muestra en la siguiente Figura. Es decir, se gestiona de la misma forma que el embalse evaluado ambientalmente. De esta forma, se realiza la restitución de las aguas de la quebrada a su cauce natural aguas abajo durante los meses en que existe escorrentía, permitiendo con ello mantener las condiciones naturales de la quebrada aguas abajo de la obra, descartándose por tanto una afectación a la misma y al componente agua.

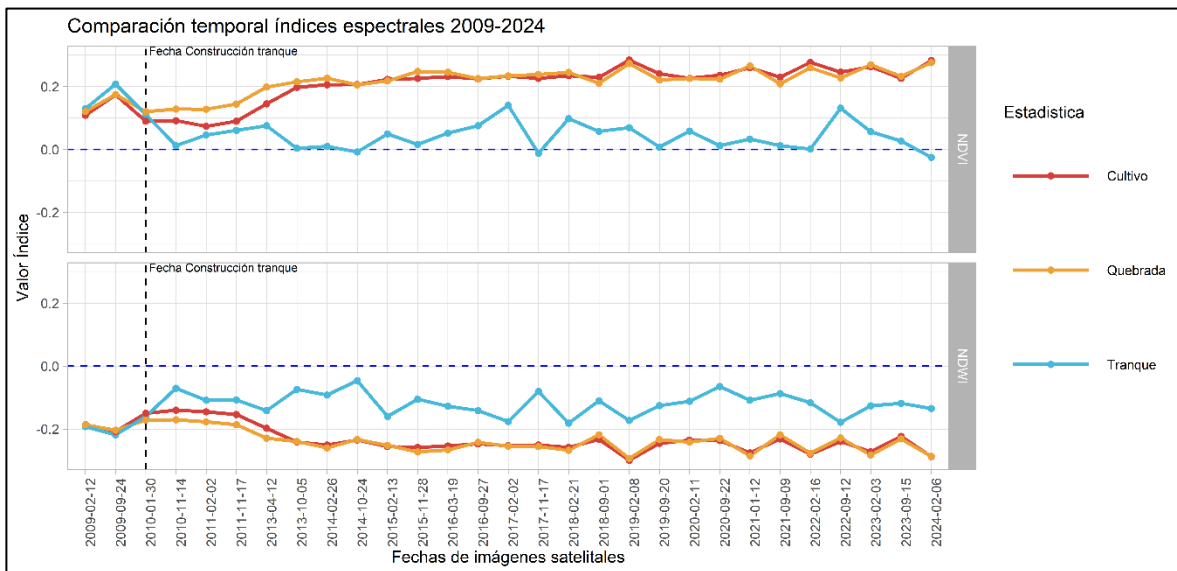
Figura 13. Comparación temporal índices espectrales NDVI (arriba) y NDWI (abajo).

Para la interpretación de los valores obtenidos, se construye un gráfico que permite observar la variación temporal de los valores de los índices NDVI y NDWI en los polígonos de interés (Figura 13). El gráfico contiene un color celeste para los valores del tranque, color amarillo para los valores de la quebrada, y color rojo para la zona de cultivo aledaño. Las líneas representan el promedio (media aritmética) de los valores a nivel de píxel que se encuentran dentro de los polígonos de interés.

Para los valores del índice NDVI, es posible determinar que, desde la construcción del tranque (imágenes posteriores al año 2010) existe un aumento paulatino de su valor los tres primeros años en los polígonos de interés de la Quebrada y Cultivos, pasando de 0,1 a 0,2, para luego mantenerse entre los 0,2 y 0,3 durante el resto del período analizado. Por su parte, en el área de interés del tranque no cuenta con evidencia de cubierta vegetal posterior a la construcción de éste. A lo anterior, es posible observar valores mínimos del NDVI que descienden del cero (posterior a su construcción), lo que, en la interpretación de este índice según rúbrica, es

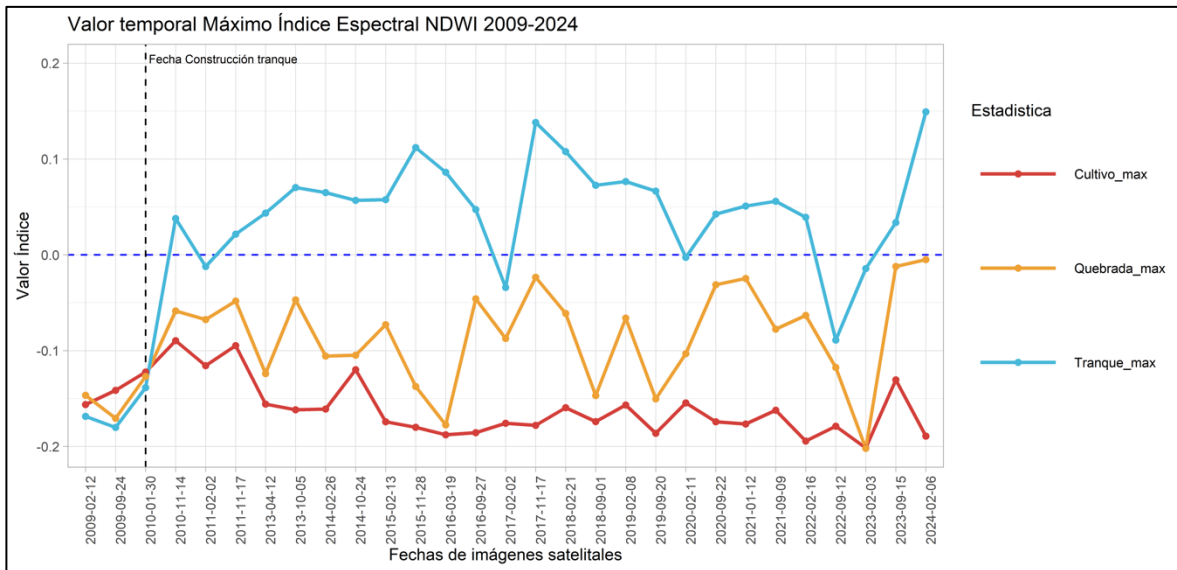
Figura 14. Valores máximos NDWI

Para el índice NDWI, se deben contemplar los valores máximos de los píxeles dentro de las áreas de interés ya que, como fue mencionado anteriormente, por la estacionalidad de la variable bajo análisis y al promediar todos los píxeles dentro del área de interés, se podría interpretar la no presencia de agua en algunas de las imágenes analizadas cuando efectivamente si existió en algún momento dentro de toda el área del tranque (Figura 14).

Según el gráfico, es posible evidenciar valores máximos de NDWI dentro del área de interés del tranque que representan la presencia de pixeles de agua (posterior a su construcción), lo que se puede interpretar como una presencia o emplazamiento menor de agua dentro del área del tranque, manteniendo un nivel más pequeño en cuanto al polígono de interés trazado. En síntesis, existen valores máximos que superan el cero (según rúbrica) en casi todas las imágenes analizadas, revelando que existen pixeles de agua dentro de esta área de interés durante todo el periodo evaluado posterior a la construcción del tranque (2010-2024). Cabe señalar que posterior a su construcción, solo las imágenes correspondientes en particular a febrero del 2011, febrero del 2017 y septiembre del 2022, evidencian la ausencia de agua, lo que se puede atribuir a efectos estacionales u operativos para un momento determinado. Por otro lado, en los polígonos de la quebrada y de cultivos, no se constatan valores máximos mayores a cero que representen presencia de agua, ya que, al igual que sus valores promedios, se mantienen siempre en valores negativos. Lo anterior se mantiene para todo el periodo bajo análisis, no existiendo una diferencia entre los valores anteriores y posteriores de la construcción del tranque, que representen un cambio que evidencia la presencia de agua (mientras los valores sean negativos no hay evidencia de agua).

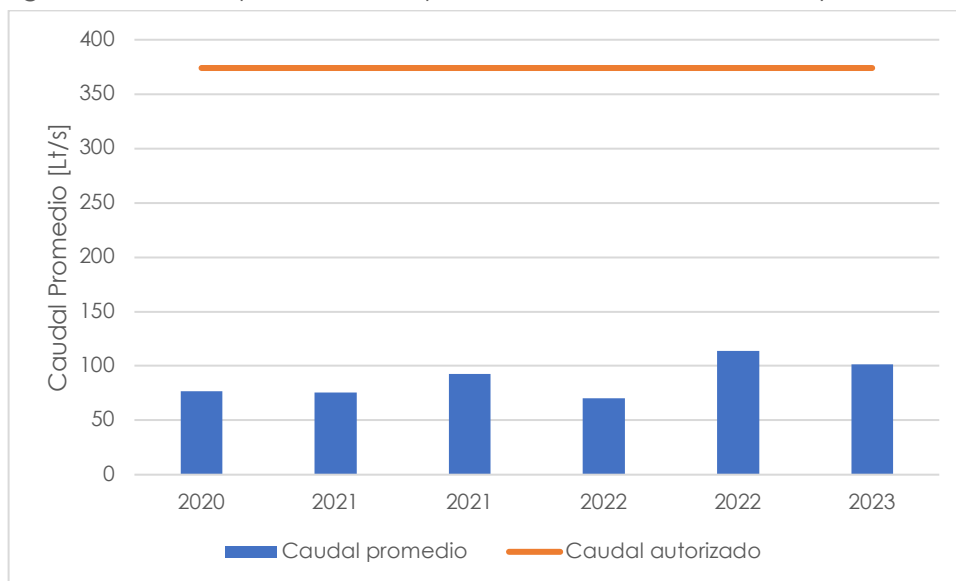
Figura 16. Caudal promedio temporadas 2020-2021, 2021-2022 y 2022-2023.

En la Figura 16 se ilustra el consumo de agua extraída desde el punto de captación autorizado por la DGA, en comparación con el máximo autorizado de 373,95 Lt/s.

En el gráfico anterior se evidencia que cada temporada y en todo momento la extracción de agua ha sido, como máximo, un 30% del caudal autorizado. Estos registros permiten demostrar que pese a la construcción del canalón, la extracción nunca superó la cantidad de agua superficial autorizada.
