EN LO PRINCIPAL: Recurso de reposición. **PRIMER OTROSÍ:** Acompaña documentos. **SEGUNDO OTROSÍ:** Personería.

SUPERINTENDENCIA DEL MEDIO AMBIENTE

GUILLERMO SALINAS ERRÁZURIZ, cédula nacional de identidad N° 6.377.743-9, en representación, según se acreditará, de **CONSTRUCTORA SALFA S.A.** (en adelante, "**SALFA**" o "**representada**"), en el marco del procedimiento sancionatorio **Rol D-249-2023** a Ud. respetuosamente digo:

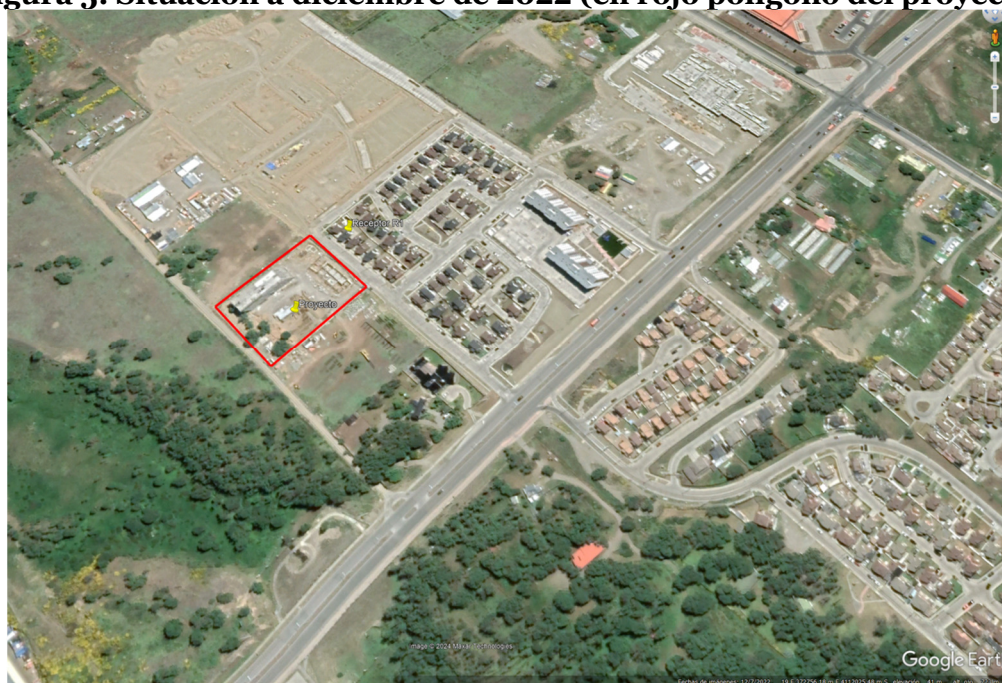
Figura 5: Situación a diciembre de 2022 (en rojo polígono del proyecto)

10. En este caso, el receptor se ubica en un entorno en donde, previo y posterior a la inspección ambiental, **existía otra faena constructiva adyacente (construcción de una calle y viviendas)**, ubicado al norte del receptor, tal como evidencian las siguientes imágenes satelitales históricas:

11. Como es posible apreciar, todo el sector ha sido fruto de un amplio desarrollo inmobiliario y en el momento en que se efectuó la fiscalización, existían otras obras de urbanización en pleno proceso constructivo.

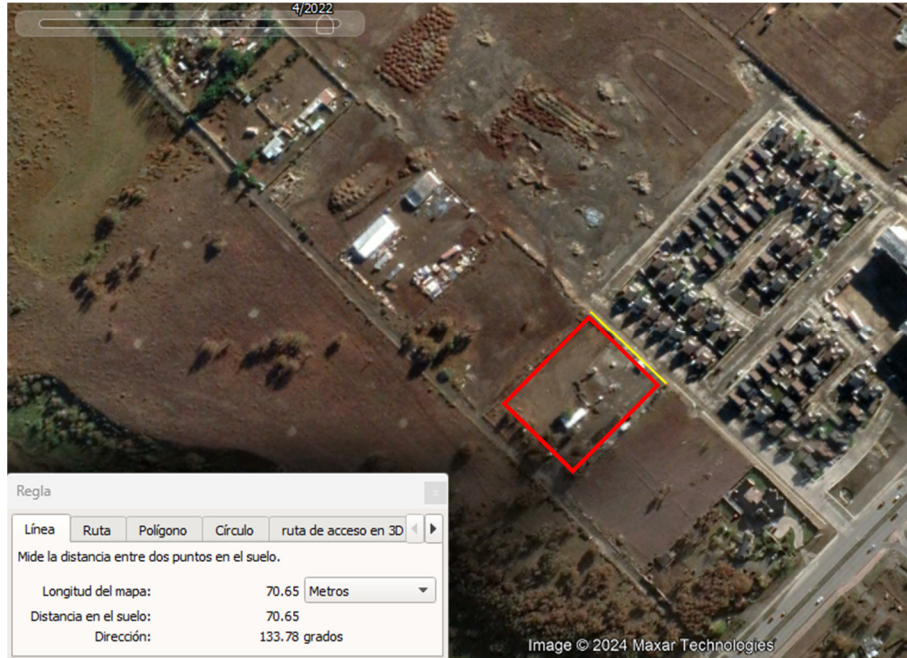
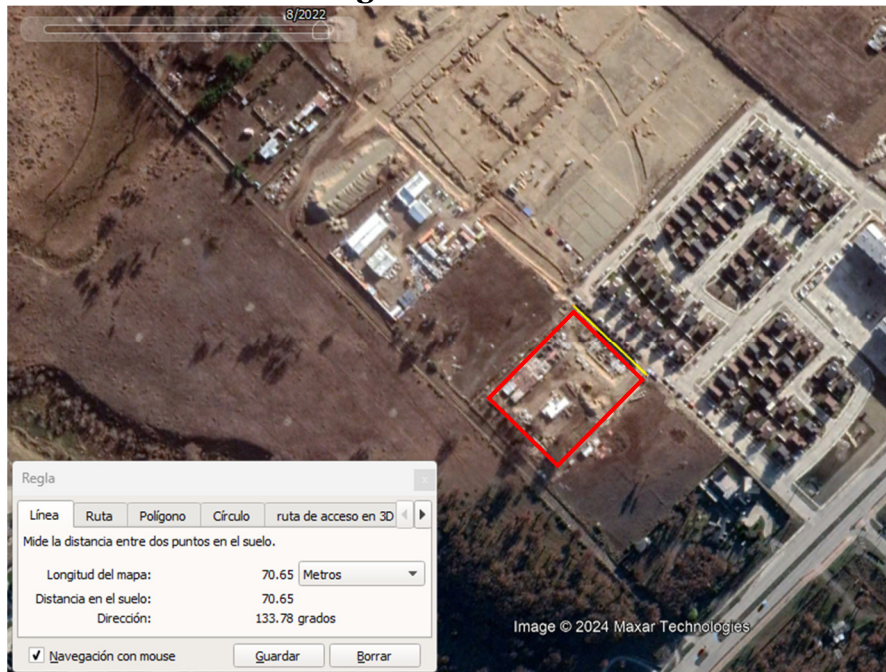
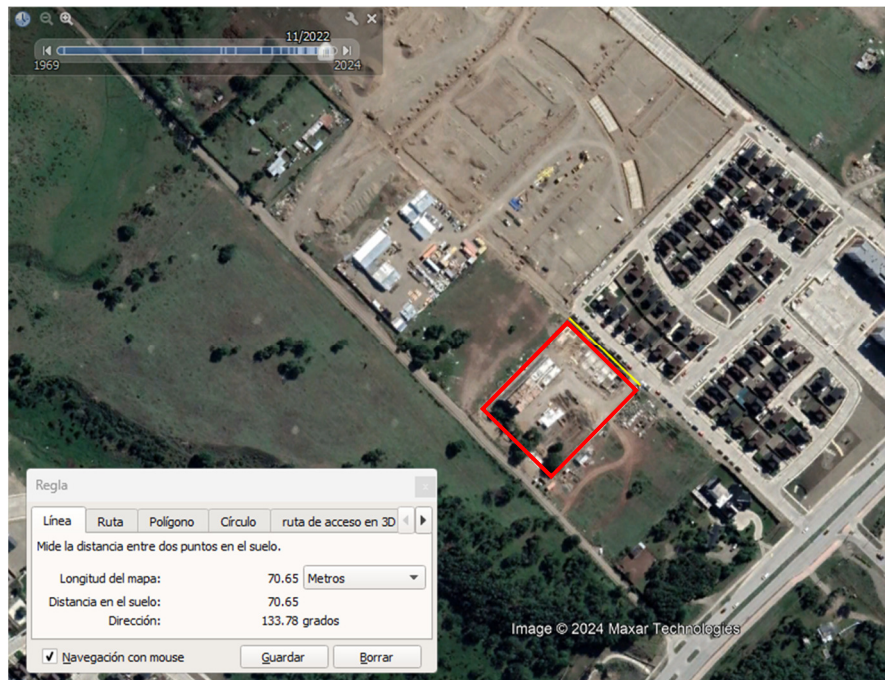
Figura 10: Predio del proyecto (rojo) y deslinde norte (amarillo) en abril de 2022

Figura 11: Predio del proyecto (rojo) y deslinde norte (amarillo) en agosto de 2022

Figura 12: Predio del proyecto (rojo) y deslinde norte (amarillo) en octubre de 2022

Figura 13: Predio del proyecto (rojo) y deslinde norte (amarillo) en noviembre de 2022

Figura 14: Predio del proyecto (rojo) y deslinde norte (amarillo) en diciembre de 2022

4. Por lo tanto, en este caso, el cálculo que realizó la SMA, basado en una pantalla acústica a lo largo de todo el perímetro del Proyecto, resulta **ilógico y desproporcionado, no resultando exigible instalar una pantalla hacia sectores donde no hay viviendas ni receptores.** En definitiva, se trata de una definición errónea por parte de la SMA.

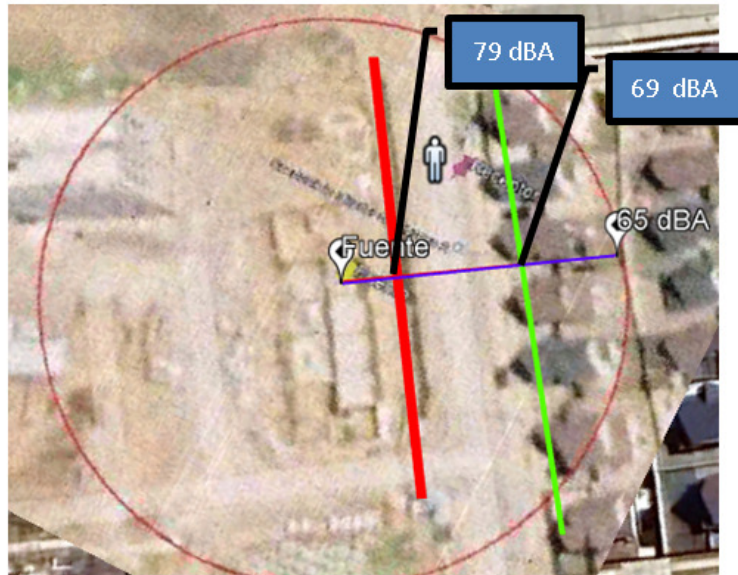
Figura 16: NPC en deslinde norte Proyecto (franja roja) y frontis casas vecinas (franja verde)

11. La ecuación permite obtener que el valor de NPC en el límite norte del terreno (franja roja) y en la línea de frontis de las casas (franja verde) son 79 dBA y 69 dBA, respectivamente, lo que permite concluir que entre estos dos puntos el ruido se atenúa, por distancia, en 10 dBA.

12. Para que el NPC en la línea de frontis de la casa sea de 65 dBA, cumpliendo de esta manera con el límite normativo (supuestamente superado), la barrera acústica debía reducir el ruido de la Fuente Emisora de 79 dBA a 75 dBA, dada la atenuación de 10 dBA que proporciona la distancia hasta la casa.
13. Esta reducción de 4 dBA, requiere de un material con una capacidad de reducción de 5% o un NRC (Noise Reduction Coefficient) de 0,05.
14. Al respecto, el documento “Acoustical Properties of Woods Fiberboards Prepared with Different Densities and Resin Contents” presenta la siguiente tabla con valores de NRC para diferentes materiales:

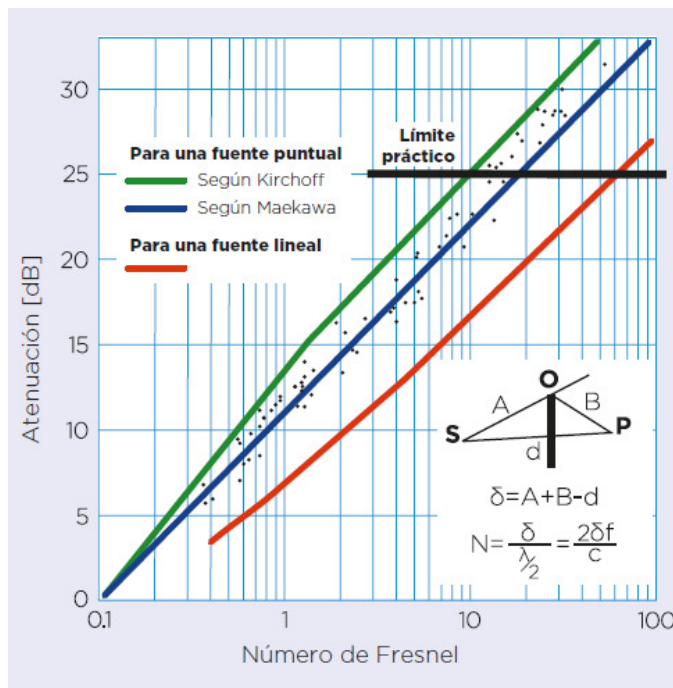
Figura 17: Atenuación de transmisión por difracción

21. Inclusive, respecto de la transmisión por difracción, la atenuación de una barrera acústica de 4 metros de alto como aquella considerada por la SMA, se evidencia en el siguiente gráfico, en donde λ es el largo de la longitud de onda del sonido.
