INFORME TÉCNICO DE FISCALIZACIÓN AMBIENTAL

CERDOS LONGOVILO - AGROSUPER

DFZ-2018-2286-XIII-RCA

Diciembre 2018

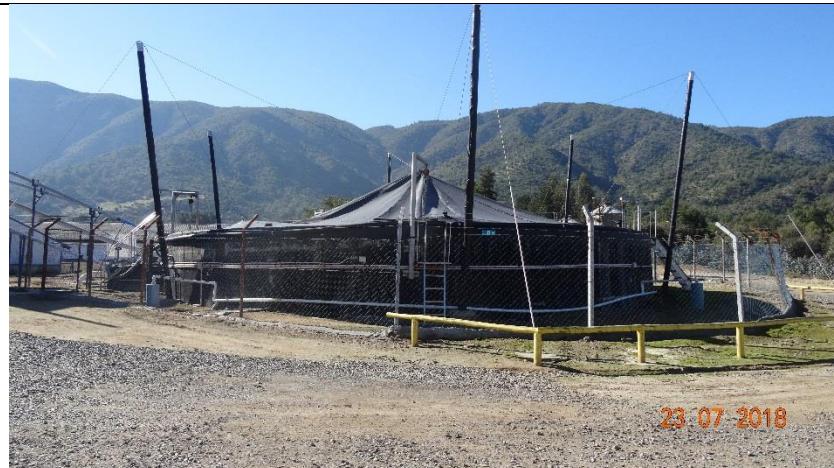
Fotografía 1.

Descripción del medio de prueba: Vista del Pozo Homogeneizador.

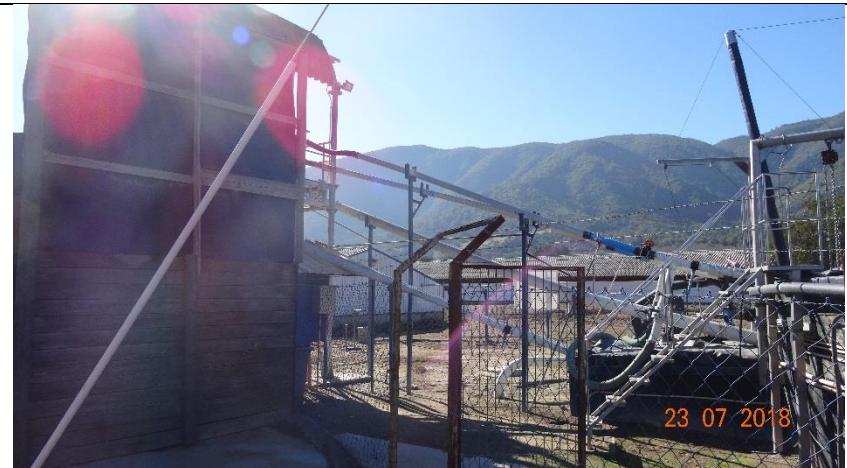
Fotografía 2.

Descripción del medio de prueba: Vista del Pozo de Retorno junto con el sistema de tuberías que envía el RIL a la Laguna 1.

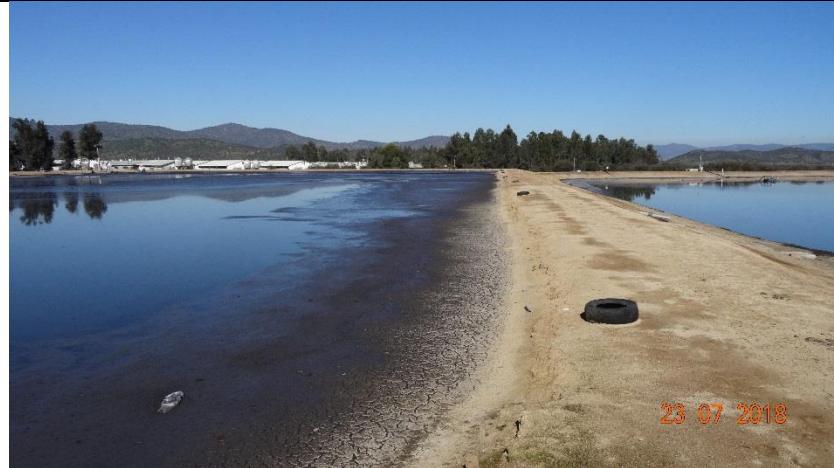
Fotografía 3.

Descripción del medio de prueba: Vista de la laguna 1 (a la izquierda de la fotografía) y la laguna 3 (a la derecha de la fotografía).

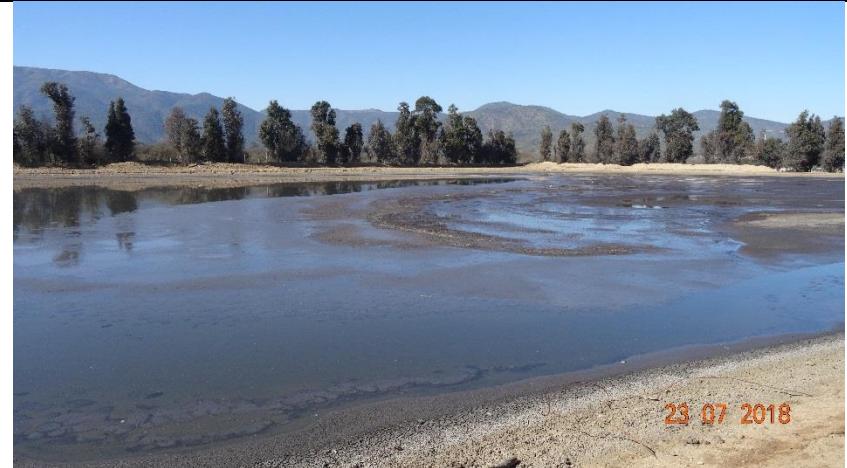
Fotografía 4.

Descripción del medio de prueba: Vista de la laguna 2.

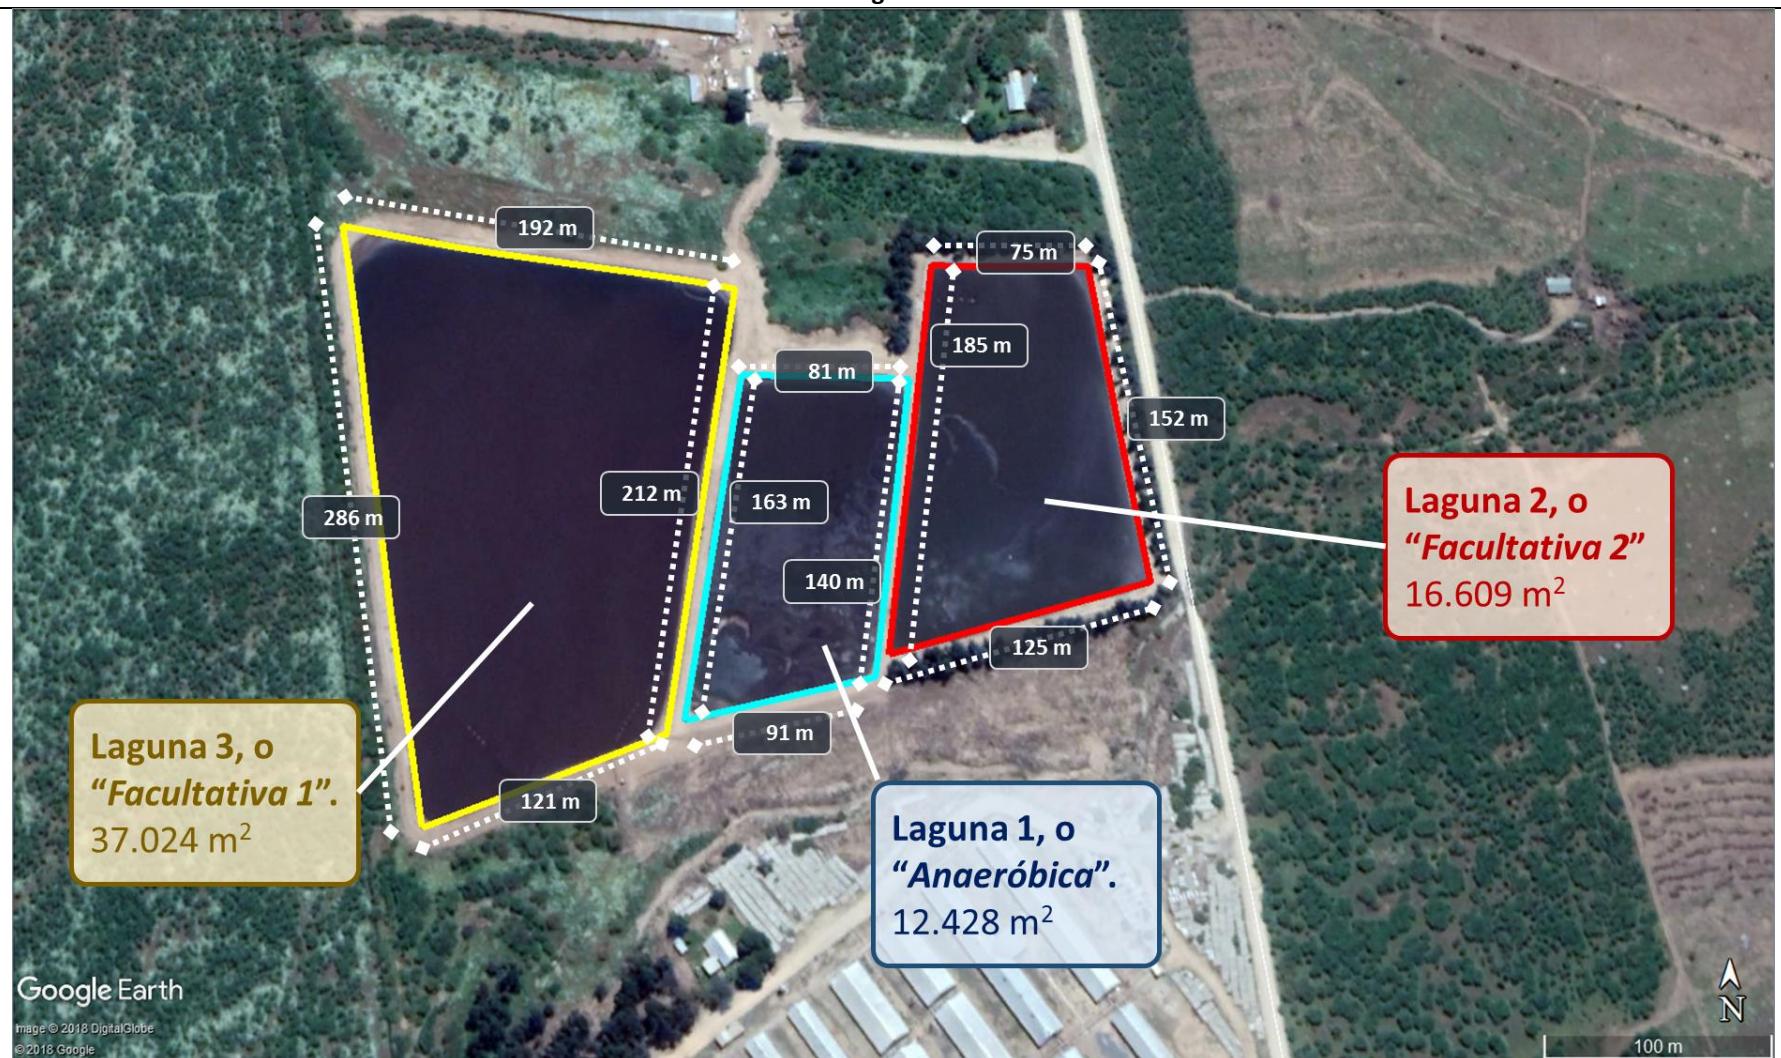
Figura 3

Descripción del medio de prueba: Imagen con medidas de largo, ancho, y áreas de lagunas observadas en Inspección.

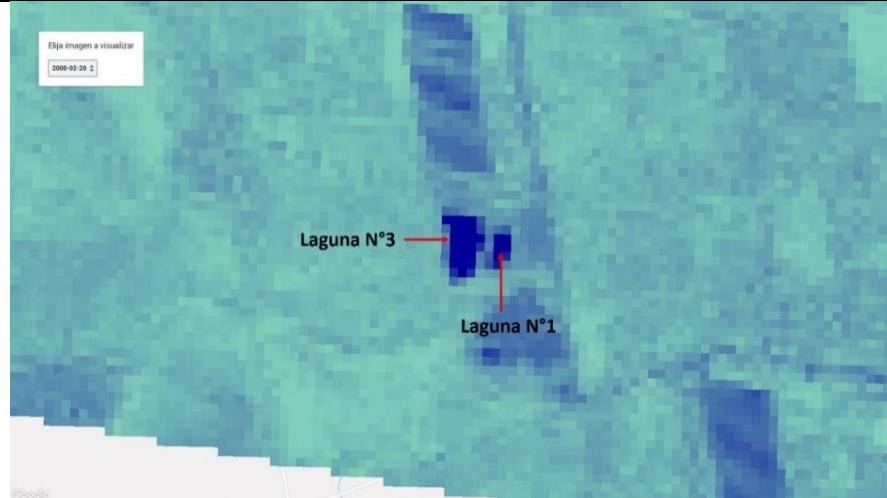
<p>Figura 4 Fuente: Imagen Landsat 5 Surface Reflectance Tier 1, de 20 de febrero de 2000</p> <p>Descripción del medio de prueba: Imagen MNDWI donde se observan 2 cuerpos de agua que, de acuerdo a su ubicación, forma y dimensiones, corresponderían a las Lagunas 1 y 3.</p>

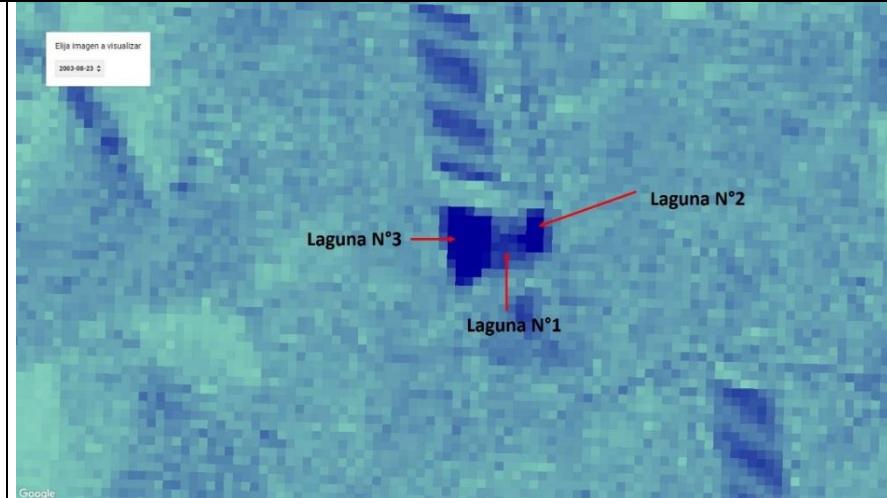
<p>Figura 5 Fuente: Imagen Landsat 5 Surface Reflectance Tier 1, de 23 de agosto de 2003</p> <p>Descripción del medio de prueba: Imagen MNDWI donde se observan 3 cuerpos de agua, las que corresponden al sistema de lagunaje observados en la visita inspectiva.</p>

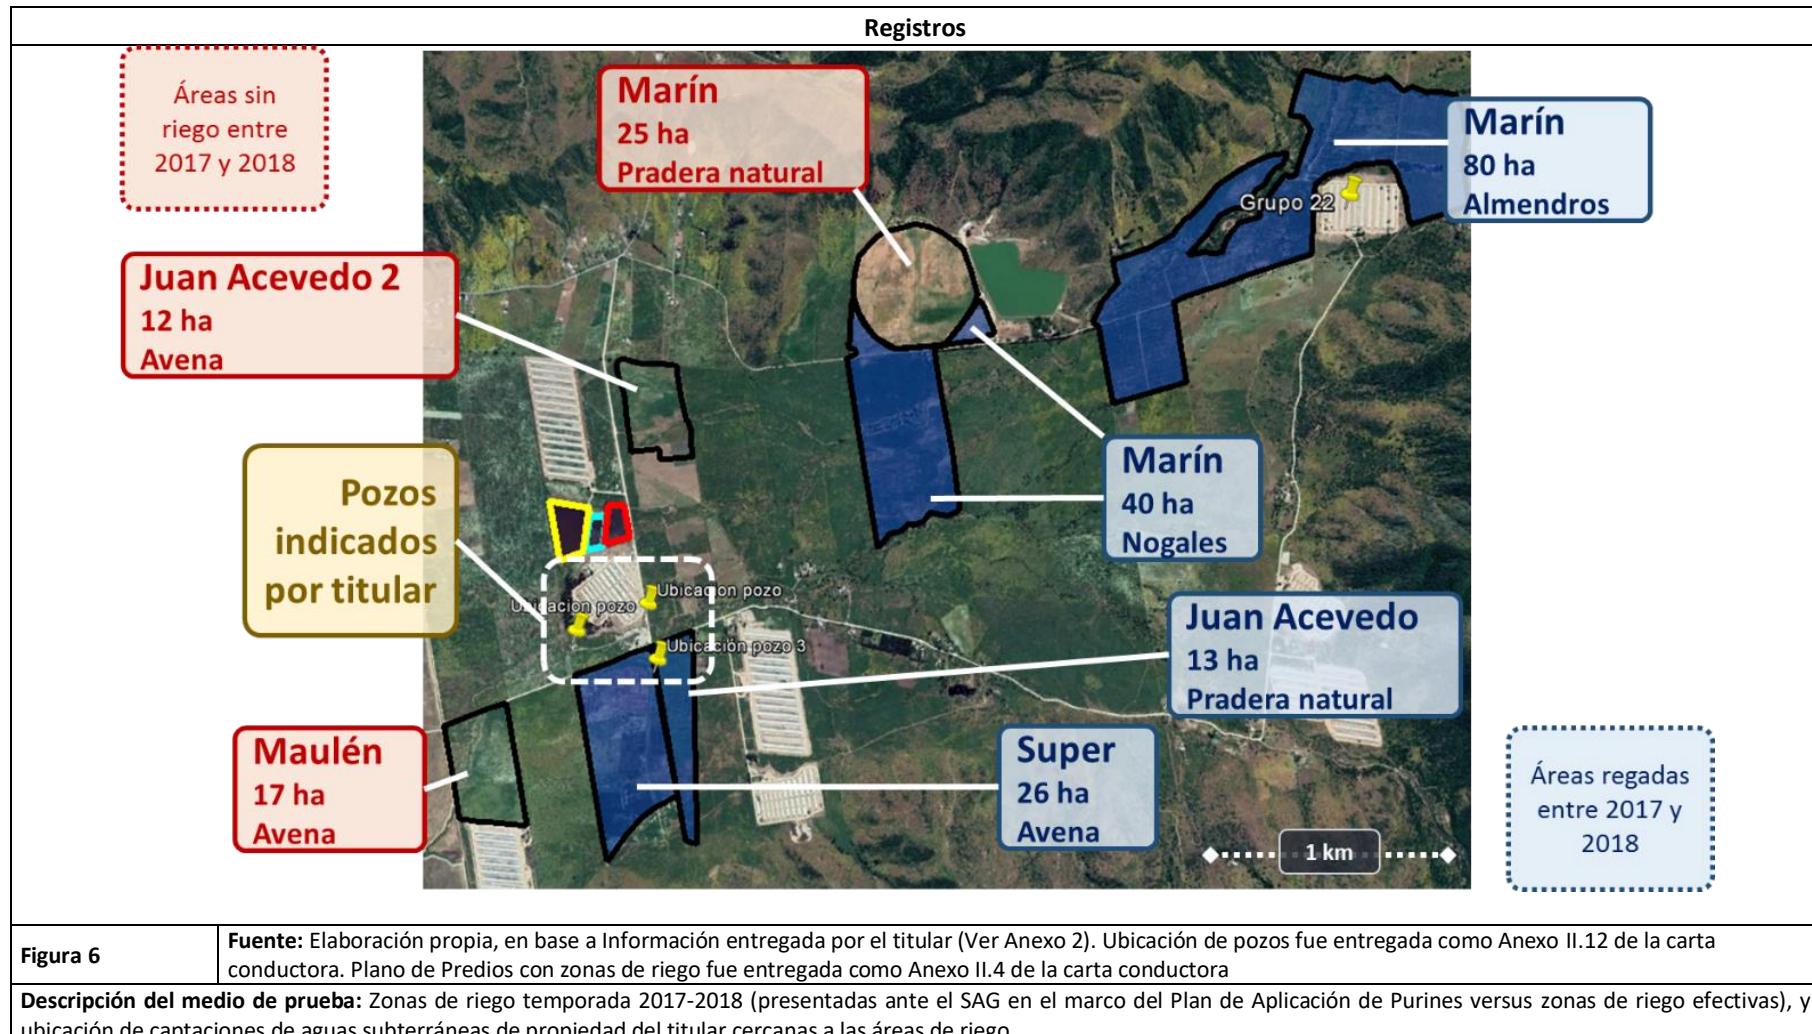
Figura 6

Descripción del medio de prueba: Zonas de riego temporada 2017-2018 (presentadas ante el SAG en el marco del Plan de Aplicación de Purines versus zonas de riego efectivas), y ubicación de captaciones de aguas subterráneas de propiedad del titular cercanas a las áreas de riego.

9.- Si se revisa la figura 6 del mencionado documento y se la compara con el plano KMZ del número 6, se comprueba que: a) los retazos que el documento de la SMA en la figura 6 denomina “Marín 25 hectáreas. Pradera natural” y “Marín 40 hectáreas. Nogales” corresponden a los terrenos de propiedad de Ganadera Rinconada de Longovilo rol de avalúo para la contribución de bienes raíces **17-190 y 17 – 3**; b) el terreno que la figura 6 denomina “Marín 80 hectáreas. Almendros” corresponde al terreno de propiedad de Ganadera Rinconada de Longovilo rol de avalúo para la contribución de bienes raíces **17 – 10**.

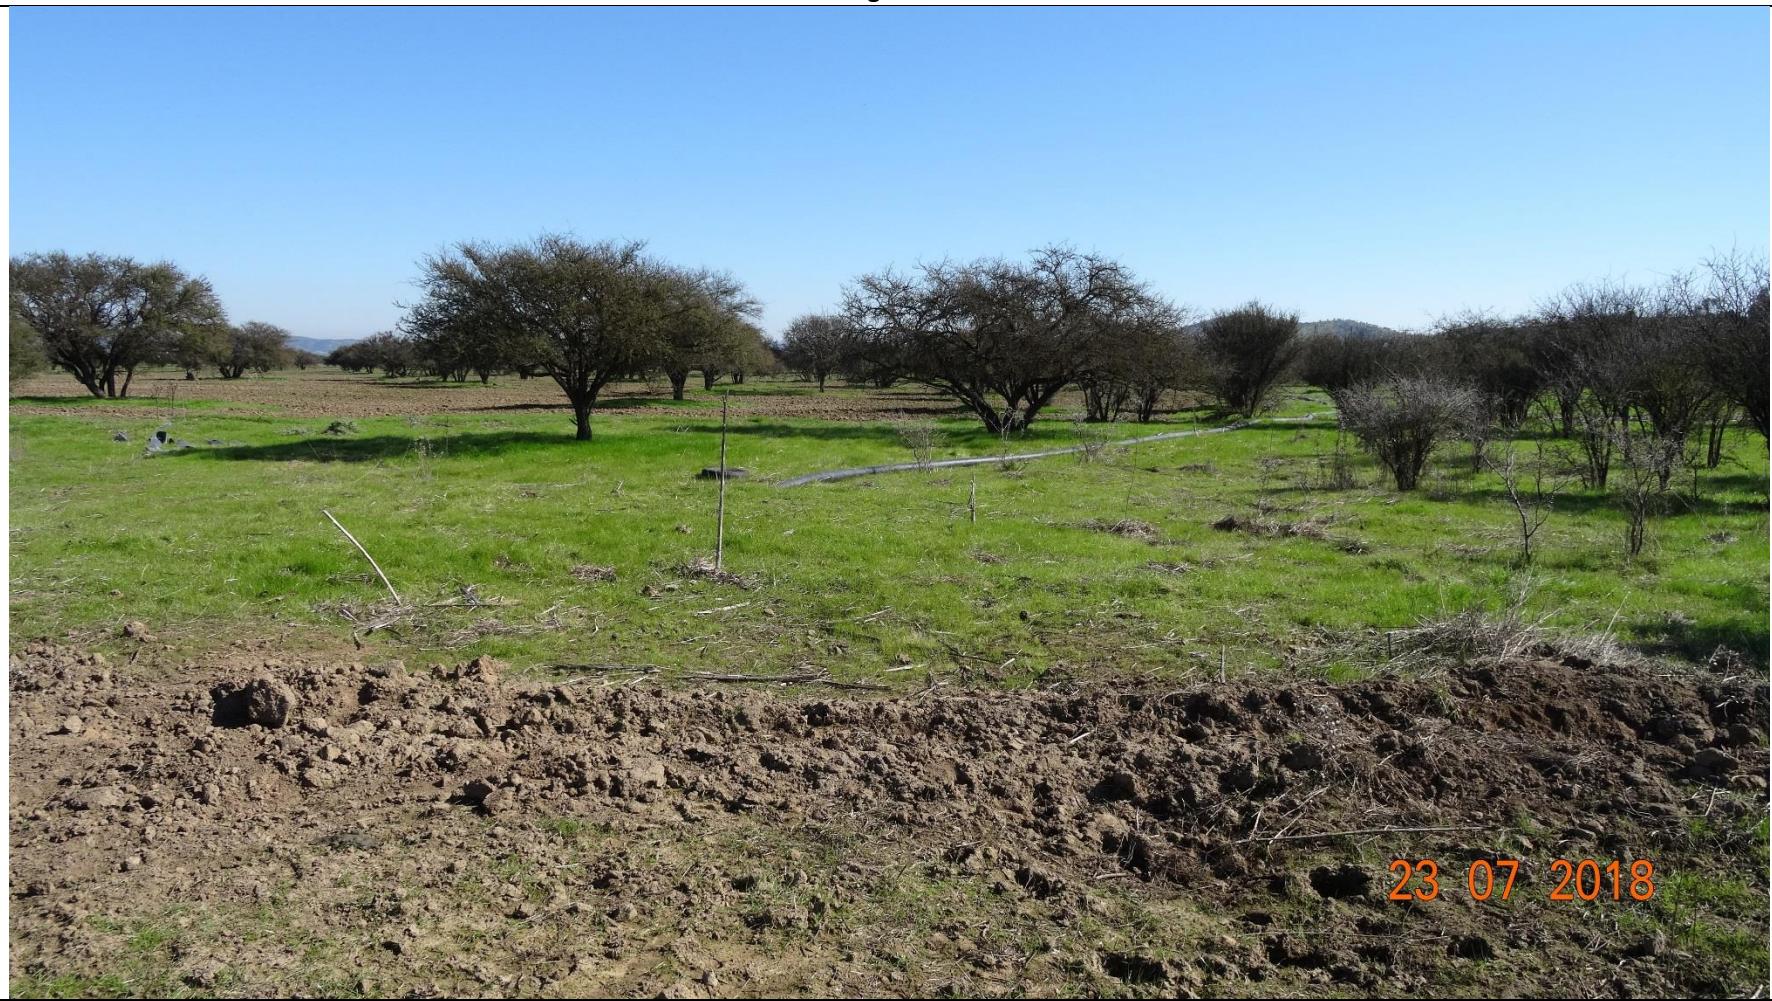
Fotografía 5.	Fecha: 23-07-2018
Coordenadas UTM DATUM WGS84 HUSO 19s	Norte: 6.244.422 m
Descripción del medio de prueba: Vista del predio "Súper".

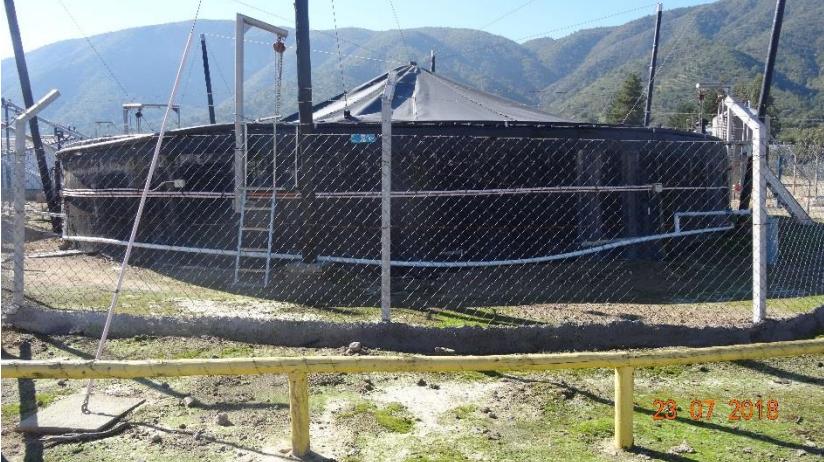
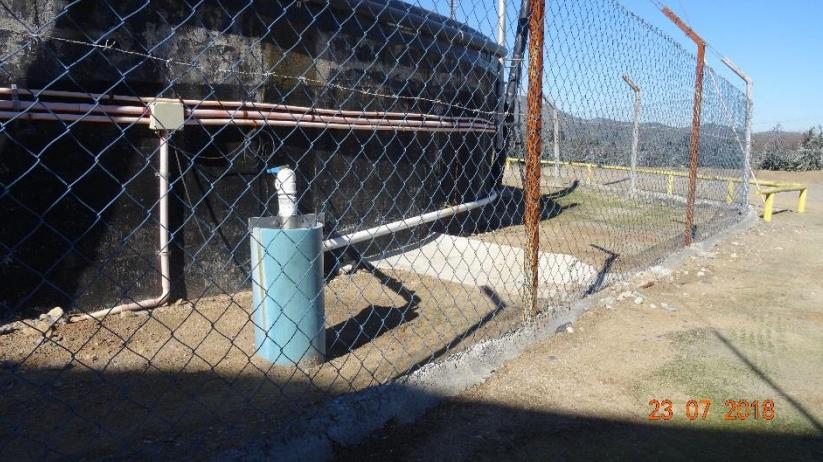
Fotografía 6. Fecha: 23-07-2018		Fotografía 7. Fecha: 23-07-2018	
Descripción del medio de prueba: Vista del Pozo Homogeneizador donde se observa la tubería que rodea dicho pozo, así como vista general de la ubicación de una de las obras construidas para la extracción de agua (costado derecho de la fotografía).		Descripción del medio de prueba: Vista en detalle de una de las obras de extracción de agua ubicadas a un costado del Pozo Homogeneizador.

De esta manera, las tuberías instaladas en el perímetro del Estanque tienen como objetivo reducir la presión hidrostática en la base de la estructura de forma de reducir el empuje que esto generaría. Es decir, este sistema permite evitar el ablandamiento del suelo por acumulación o saturación de excesos de agua en períodos de altas pluviometrías, dada las características de la conformación del tipo de suelo. Las tuberías son tapadas y el agua lluvia que retiran del terreno son reingresadas al pozo de homogenización.

En consecuencia, no existen en dicho sector, pozos de captación de aguas subterráneas, sino que simplemente un sistema de tuberías destinado a reducir la presión hidrostática en la base de la estructura del pozo de homogenización, como forma de reducir el empuje que esto generaría. Es decir, este sistema permite evitar el ablandamiento del suelo por acumulación o saturación de excesos de agua en períodos de altas pluviometría, dada las características de la conformación del tipo de suelo. Las tuberías son tapadas y el agua lluvia que retiran del terreno son reingresadas al pozo de homogenización”.

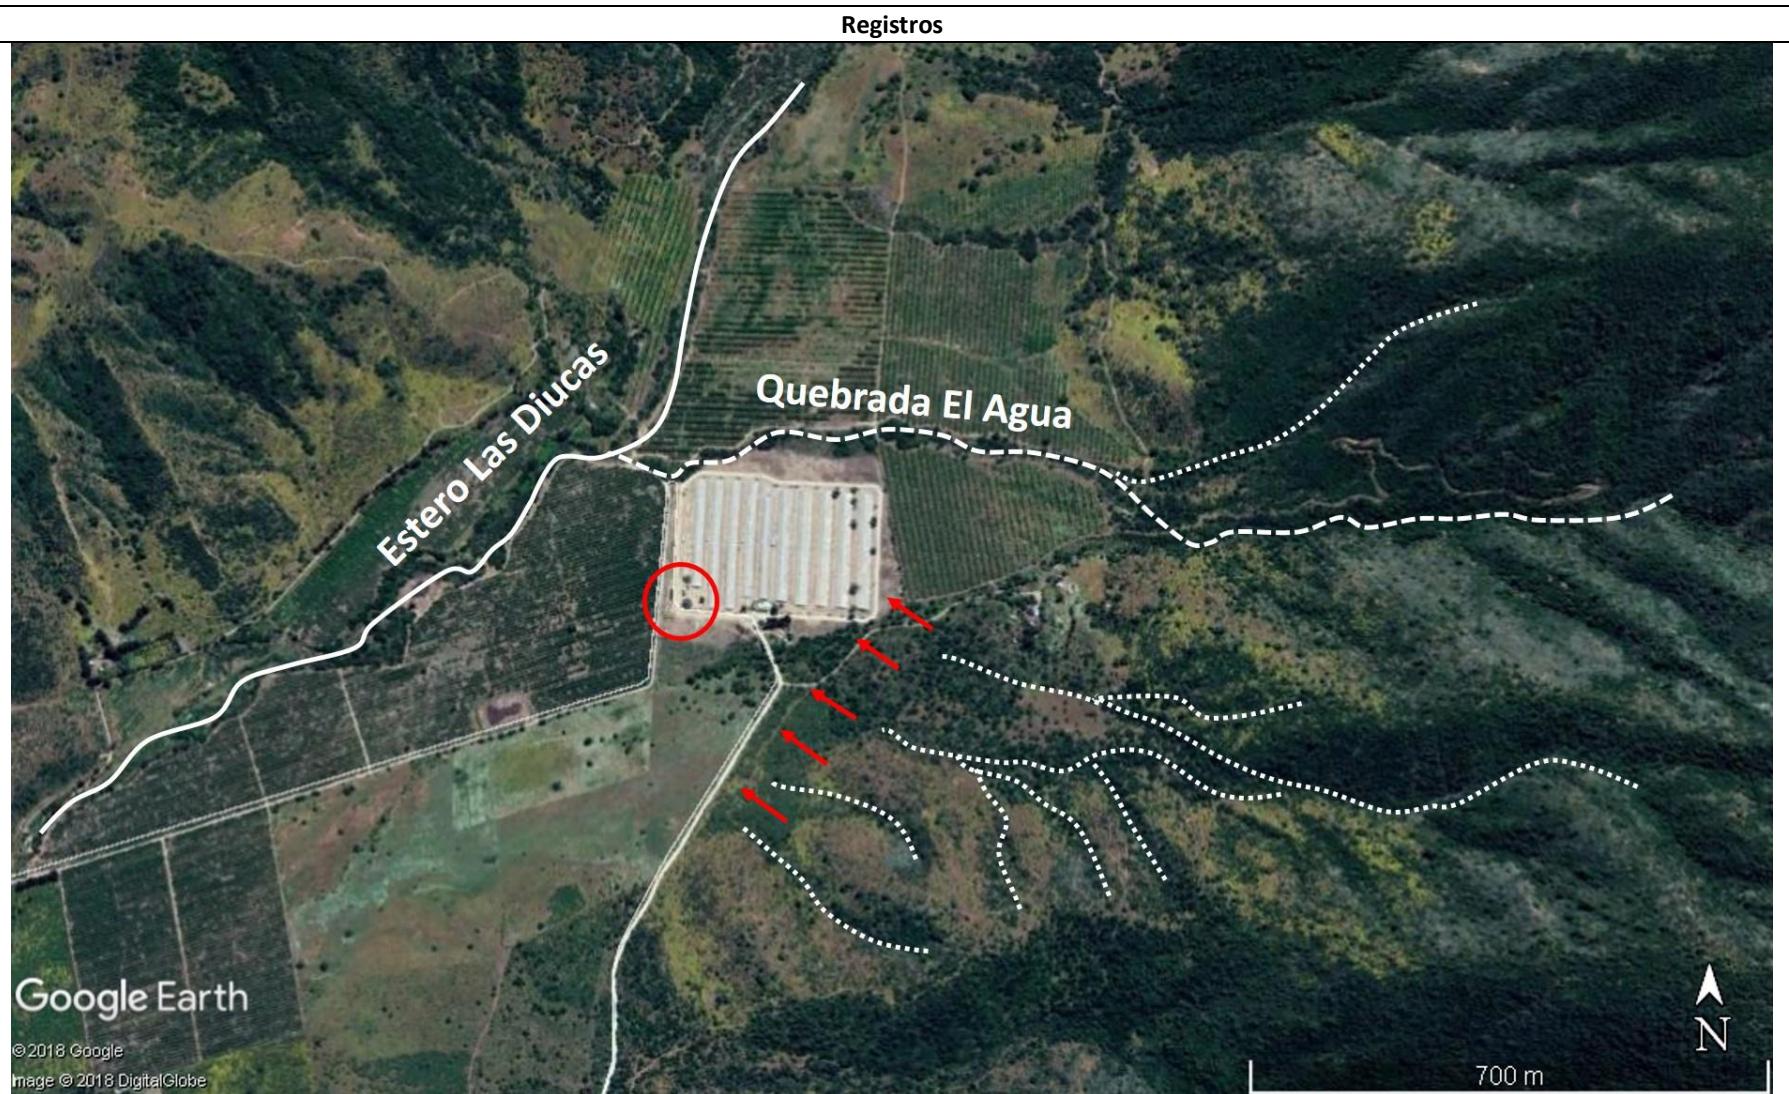
Figura 7

- h) Por lo tanto, se entiende que, aun cuando la obra no estaría en el cauce, las aguas ubicadas en cotas superiores al Grupo 22 escurren y/o infiltran en dirección al sector del pozo homogeneizador.
Sin embargo, mediante imágenes satelitales, se observa que el Grupo N°22 se encuentra en los faldeos de cerros con quebradas cuyo escurrimiento superficial discontinuo (Ver **Figura 7**) implicaría que, en caso de precipitaciones, las aguas que escurren por estas quebradas, se infiltran en sectores ubicados “aguas arriba” del Plantel, escurriendo subterráneamente en dirección hacia el estero Las Diucas (Ver **Figura 7**). Lo anterior configura escenarios en que, en caso de precipitaciones excesivas, parte de estas aguas, infiltran y saturan el suelo, escurriendo subsuperficialmente (aguas someras).
