INFORME TÉCNICO DE FISCALIZACIÓN AMBIENTAL

URBANA CENTER APOQUINDO

DFZ-2021-577-XIII-NE

MARZO 2021

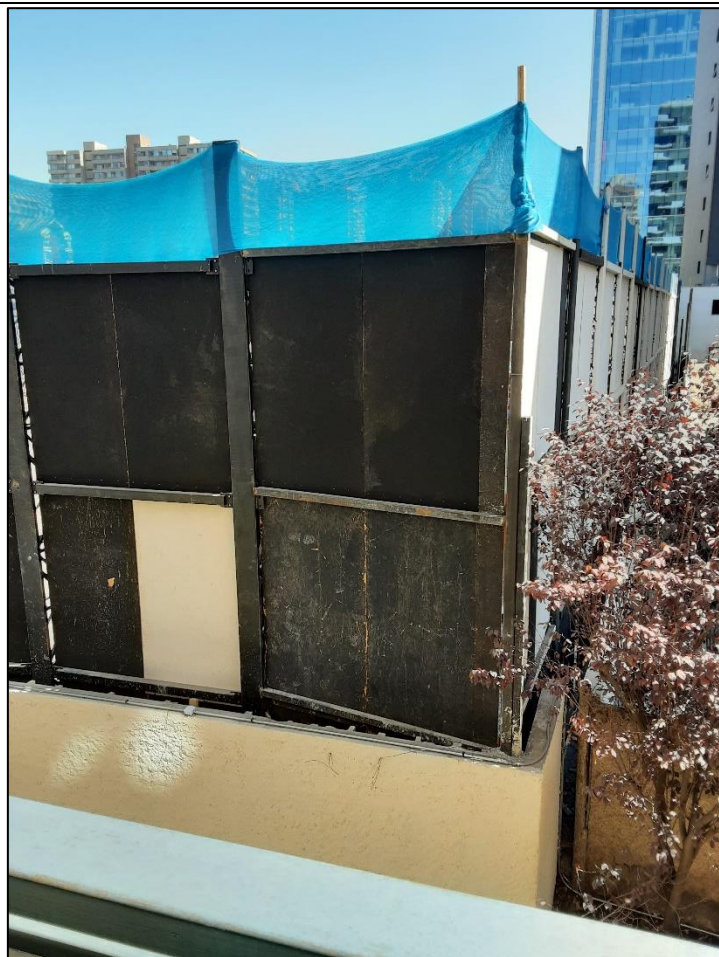
Fotografía 1

Descripción Medio de Prueba: Vista de cierre perimetral de obra.
Fuente: Fotografía capturada durante medición de ruidos desde receptor.

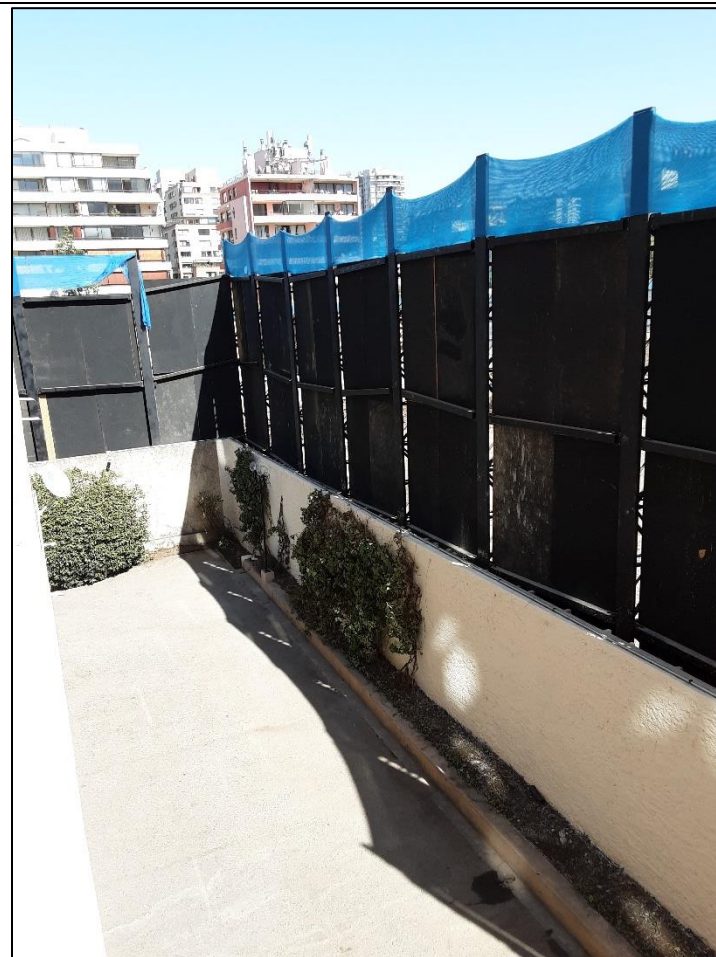
Fotografía 2

Descripción Medio de Prueba: Vista de cierre perimetral de obra.
Fuente: Fotografía capturada durante medición de ruidos desde receptor.
