Informe de Liquidación

N° SINIESTRO: 223127023
 COMPAÑÍA DE SEGUROS: Zurich Santander Seguros Generales Chile
 CORREDORA DE SEGUROS: Santander Corredora de Seguros Limitada

FOTOGRAFÍAS DEL LUGAR VISITADO Y DE LOS DAÑOS CONSTATADOS

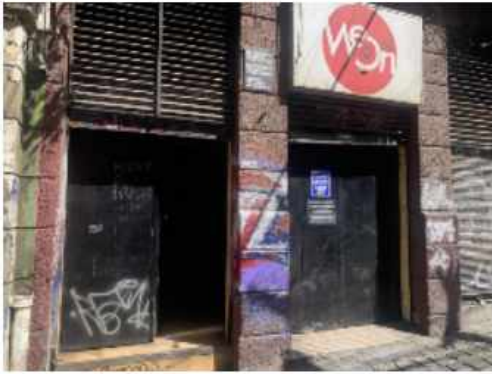
Imagen 3: Vista del frontis del local

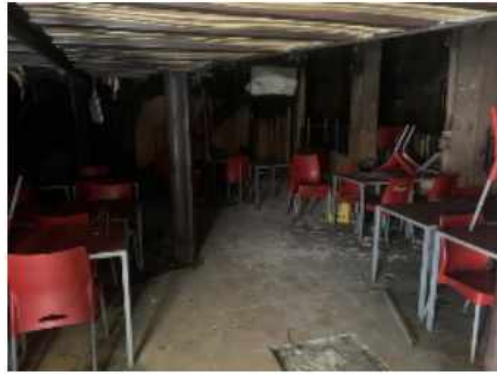
Imagen 4: Vista interior de local

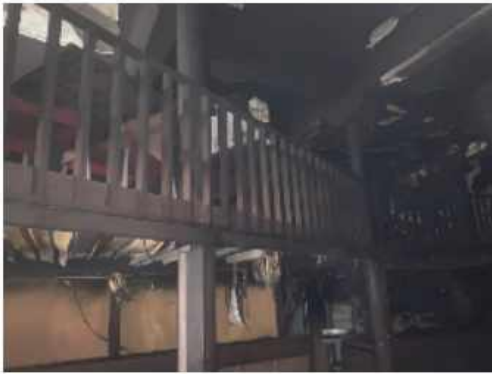
Imagen 5: vista de interior de local

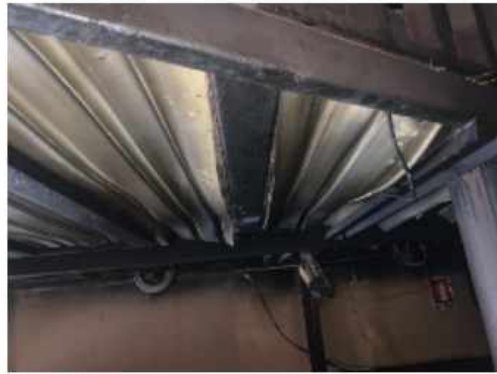
Imagen 6: daños en cielo

SECTOR	DESCRIPCIÓN
Local No. 57	<ul style="list-style-type: none"> - Cielo revoque desprendido pintura dañada 100% muro con hollín pintura dañada - sistema eléctrico 100% dañado piso dañado por caída de escombros - altillo local 57 estructura metálica base de madera barandas escala metálica 100% daño de vigas torcidas base de metal torcida - baño muro cerámica dañado cielo daño por fuego y hollín <p>local cuenta con baño bar atención al público interior</p>

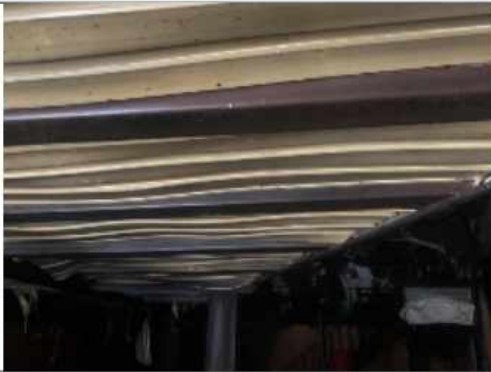
Vista de daños en cielo

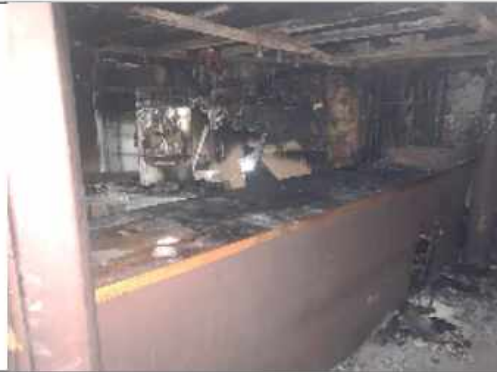
Visa de daños en interior de local sector bar

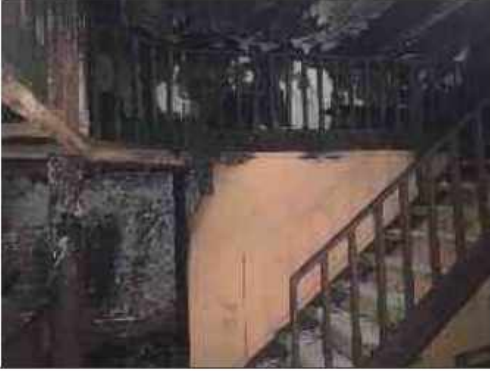
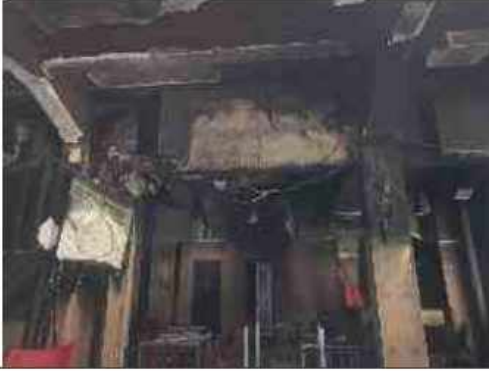
Vista interior de local acceso a según nivel	Vista de cielo y muro del recinto

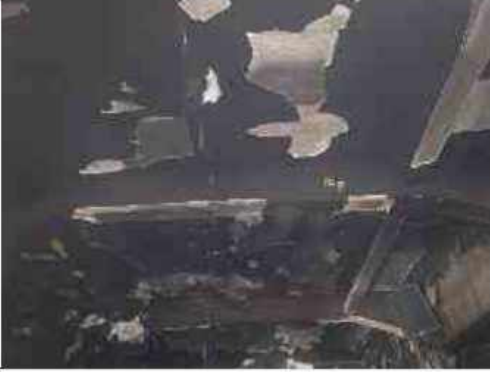
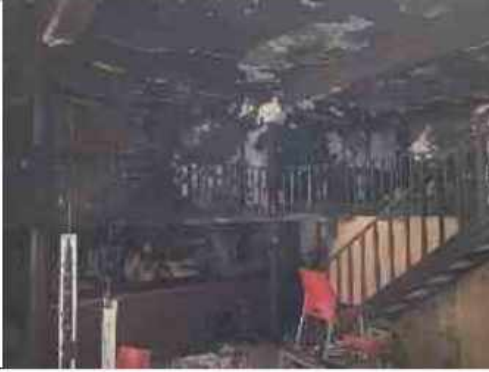
Visa de daños en cielo	Vista general de daños en cielo, muro y contenidos

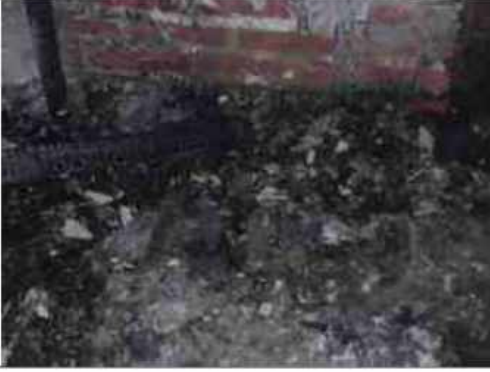
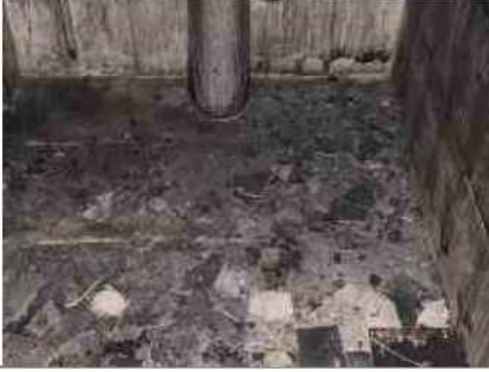
Vista de daños en piso sector baño	Vista de daños en piso sector baños
