Mat.: evacua traslado.

Ref.: Procedimiento sancionatorio rol D-151-2024.

II. **INFORME DE CARACTERIZACIÓN DE HUMEDALES ELABORADO POR CONSULTING Y GAEDO CONSULTORES**

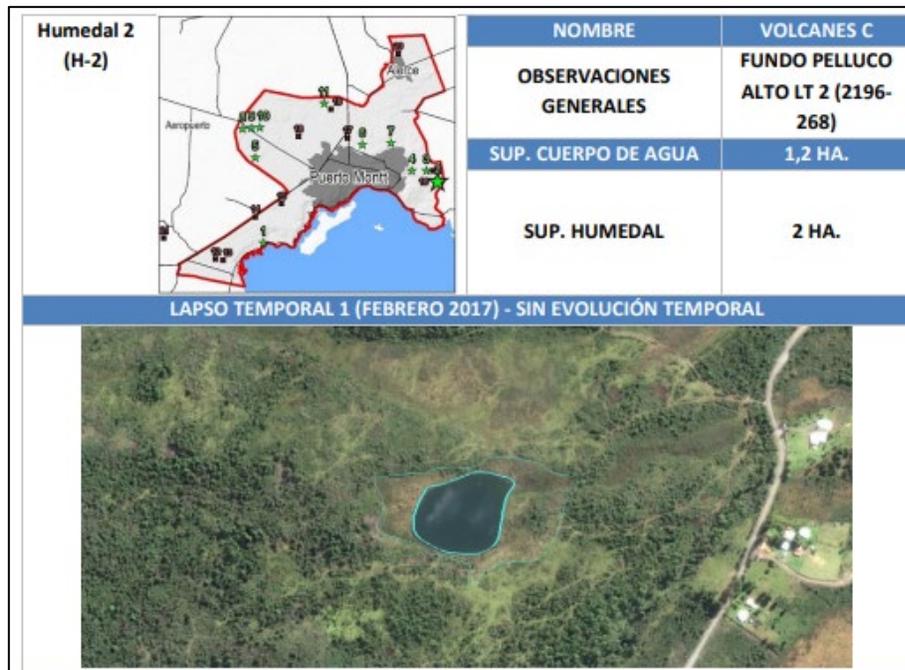
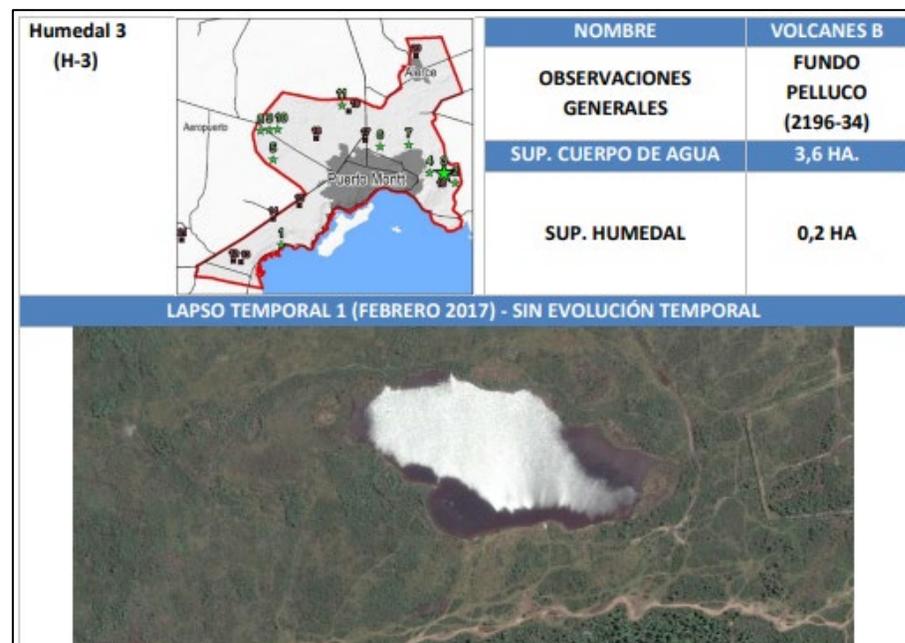
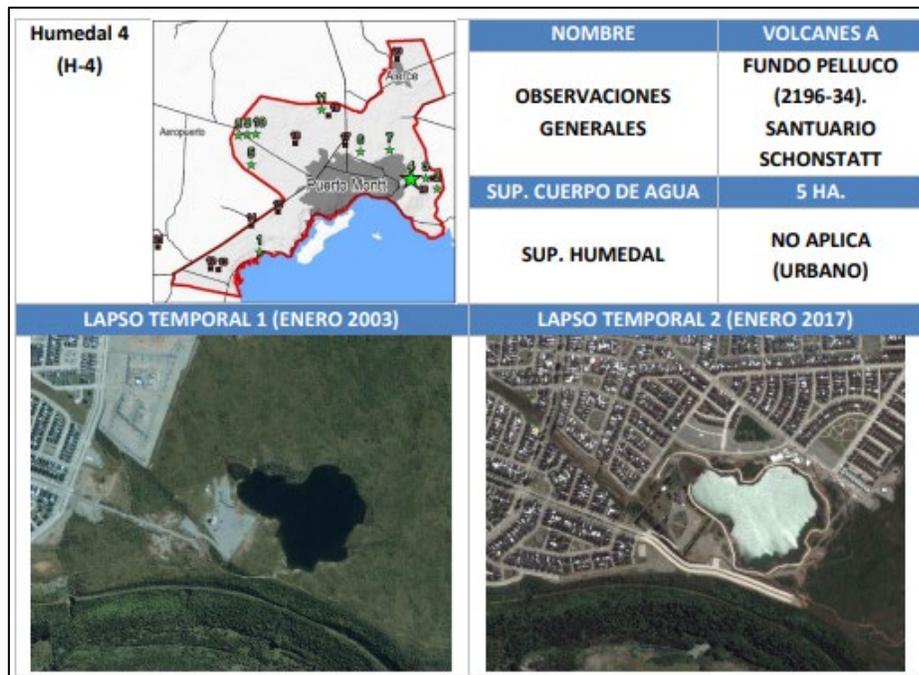
6. Tal como ya dijimos en los descargos, en su primer informe, luego de efectuar un trabajo de gabinete y de campo, el Centro de Ciencias Ambientales EULA identificó un total de 13 humedales incorporando para cada uno una zona de *buffer*; y ninguno de ellos se ubica si quiera parcialmente sobre la Unidad Fiscalizable. Los más próximos al predio de Rossan corresponden a los humedales “Volcanes A”, “Volcanes B” y “Volcanes C”, cuyas delimitaciones -incluidos los *buffer*- corresponden a las siguientes imágenes, respectivamente:

10. Como se advierte de las imágenes anteriores, extraídas de los informes del EULA, **no existe ningún humedal identificado siquiera parcialmente dentro de los límites de la Unidad Fiscalizable; a lo que cabe añadir que el EULA consideró una zona de buffer para cada uno de los humedales identificados en el sector Valle Volcanes, a fin de resguardar el régimen hídrico que alimenta los espejos de agua, y ni aún así, dichos buffer se superponen sobre los inmuebles de Rossan.**

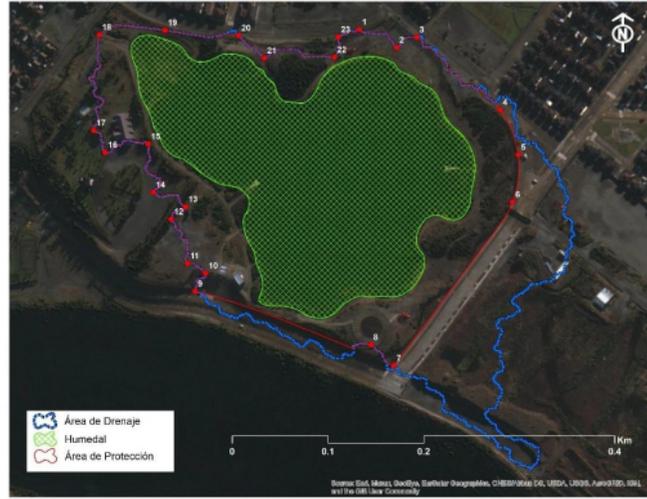
III. DELIMITACIÓN DEL HUMEDAL URBANO (Vértices 1 al 23)

8. Este nuevo informe de 2021 identificó para cada una de las unidades **el perímetro del humedal y, además, un área de drenaje y protección,** información debidamente georeferenciada. Para los Humedal Valle Volcanes A, B y C se definieron las siguientes cartografías (incluyendo las zonas de drenaje y protección):

Vértice	X	Y	Vértice	X	Y
1	675269	5407880	13	675087	5407700
2	675308	5407860	14	675053	5407710
3	675329	5407870	15	675048	5407760
4	675417	5407800	16	675003	5407750
5	675436	5407750	17	674991	5407780
6	675430	5407700	18	674997	5407880
7	675305	5407530	19	675066	5407880
8	675281	5407550	20	675143	5407880
9	675097	5407610	21	675170	5407850
10	675108	5407630	22	675243	5407850
11	675089	5407640	23	675247	5407870
12	675072	5407680

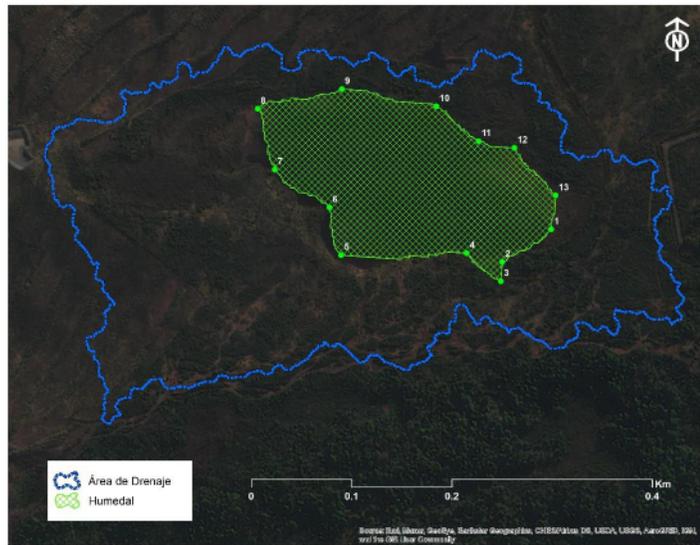
ÁREA DEL NÚCLEO DEL HUMEDAL (Vértices 1 al 13)

Vértice	X	Y	Vértice	X	Y
1	676416	5407710	8	676123	5407830
2	676367	5407680	9	676207	5407850
3	676366	5407660	10	676301	5407830
4	676332	5407690	11	676344	5407800
5	676206	5407680	12	676379	5407790
6	676195	5407730	13	676420	5407740
7	676140	5407770

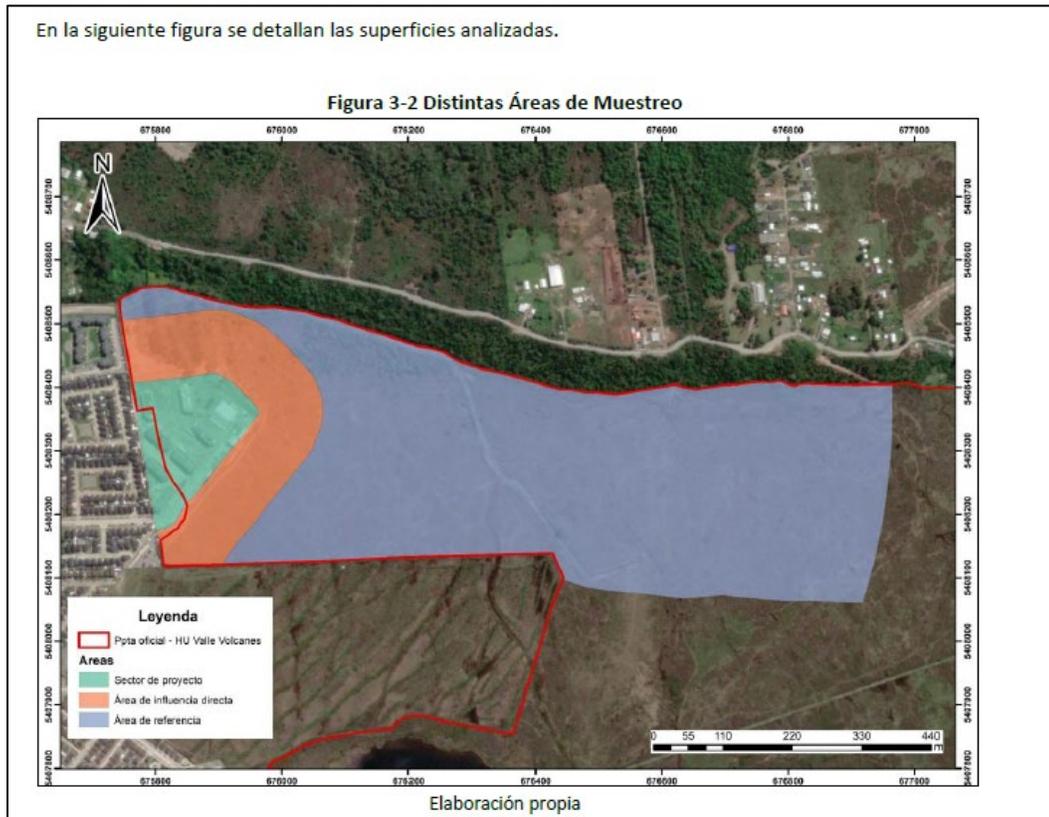
12. Así, mediante dicho estudio se procedió, fundamentalmente, a estudiar la vegetación y fauna existente sobre los predios de Inmobiliaria Rossan para luego, a partir de dichos resultados, extrapolarlos al inmueble actualmente utilizados por el proyecto Vista Cordillera. Lo anterior se comprueba en la siguiente imagen donde se señala que, dentro del área objeto de estudio, se tomó como referencia los predios de Rossan:

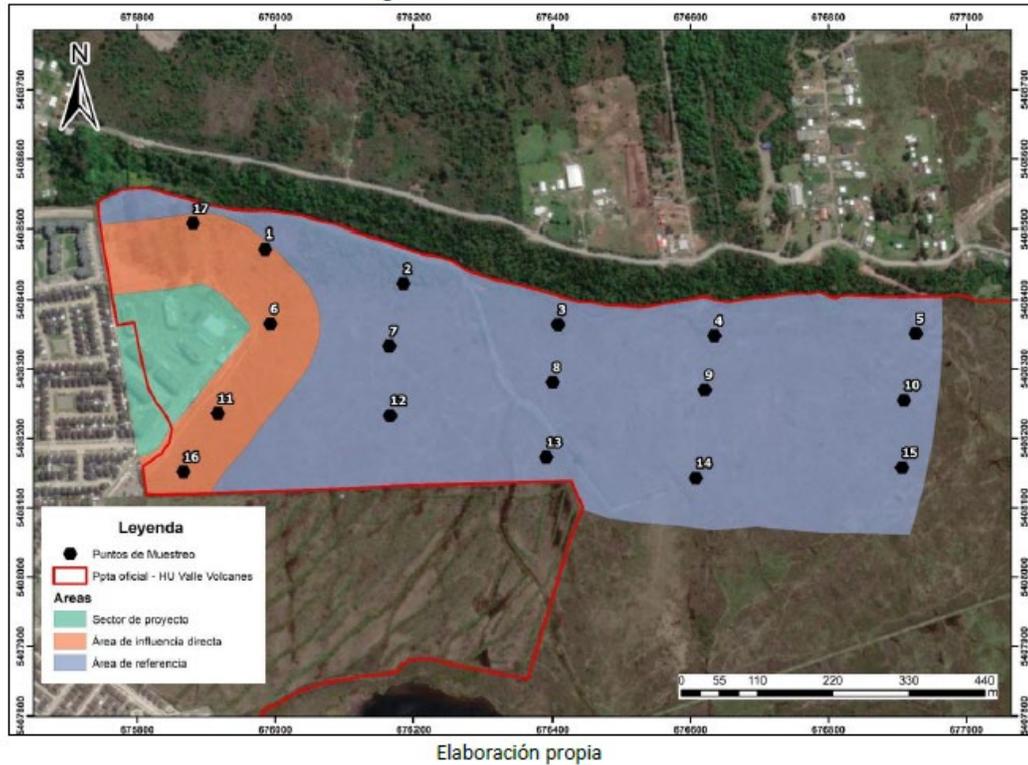
Figura 3-3 Puntos de Muestreo

13. Luego de ello, **se indica que tomaron 17 puntos de muestreo donde se instalaron grillas a fin de determinar el grado de dominancia de la vegetación hidrófita** (es decir, se empleó exactamente la misma metodología descrita por el Ministerio del Medio Ambiente en la Guía de Delimitación de Humedales). **Los puntos de muestreo 2,3,4,5,8,9,10,12,13,14 y 15 se realizaron en los predios de Inmobiliaria Rossan, los cuales cubrieron el área intervenida por Rossan objeto del presente procedimiento sancionatorio**, tal como se ve en la siguiente imagen:

16. Los resultados del estudio arrojan que el área intervenida por Inmobiliaria Rossan que motiva el presente procedimiento (y que corresponde a los puntos 2, 7, 12 y 13 estudiados) NO se identificó ninguna especie de vegetación hidrófita cuyo grado de dominancia fuere mayor a 50%; de hecho,

en los puntos 2, 7 y 13 la presencia de vegetación hidrófita o no existe o su cobertura vegetal es “despreciable” “muy baja” o inferior al 10% de la vegetación rastreada.
