**MAT.:** Reportes a Expediente: D-124-2021, Planta de Tratamiento de Aguas Servidas Curaco de Vélez.

Plan de Vigilancia Ambiental Bimestral noviembre 2024 - diciembre 2024

**“VISITA TECNICA PLANTA DE TRATAMIENTO DE AGUAS  
SERVIDAS COMUNA CURACO DE VELEZ  
PRIMER SEMESTRE 2024”**

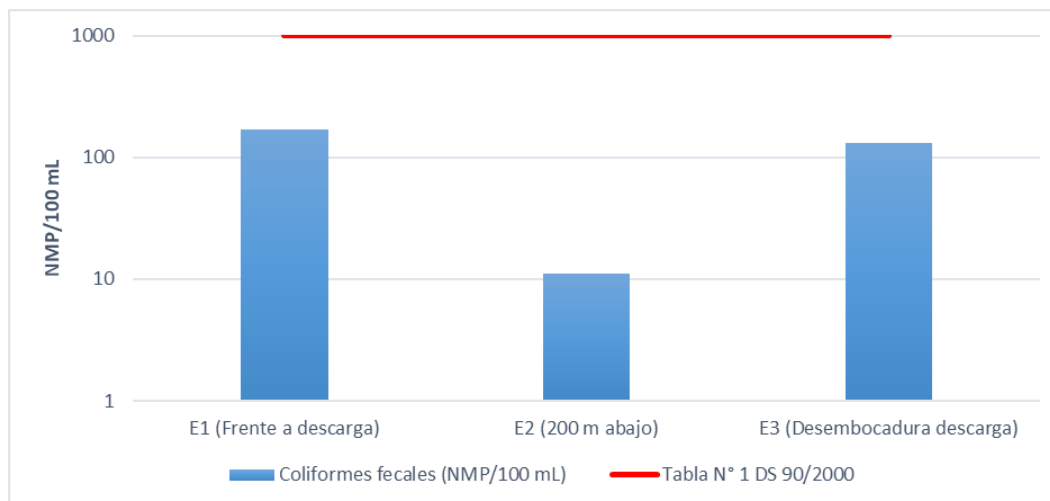
**Figura 3.** Resultado de Coliformes fecales en las estaciones de monitoreo del área de interés.

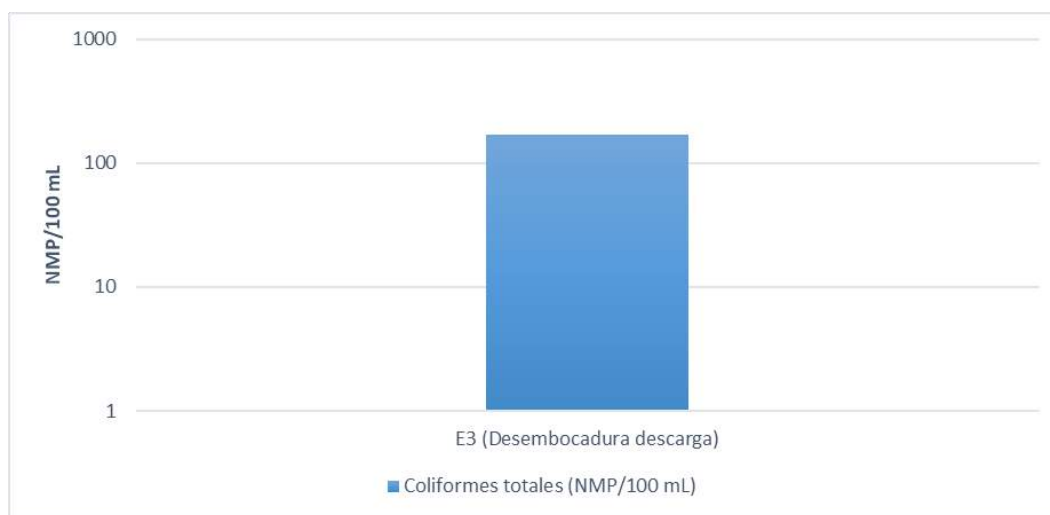
**Figura 4.** Resultados de Coliformes totales en estación E3.

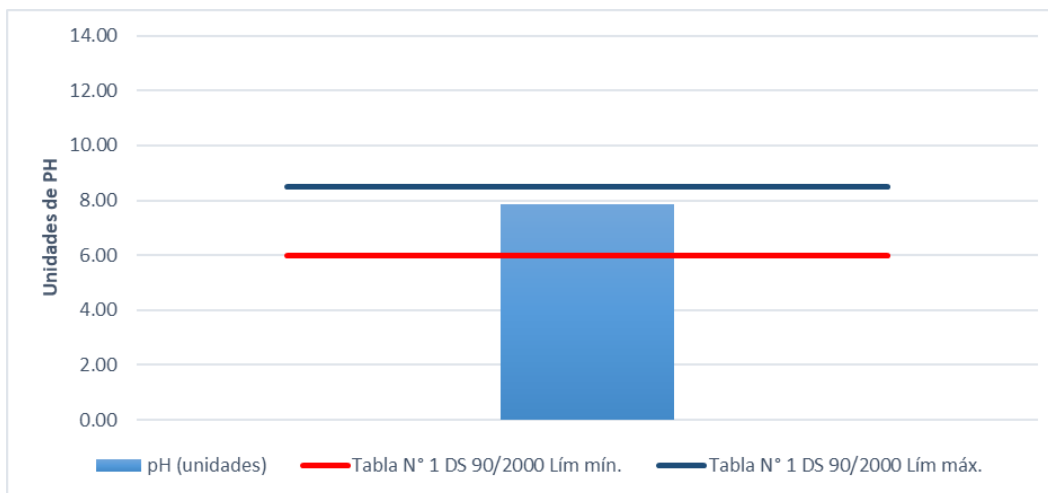
**Figura 5. Resultado de pH en estación E3.**

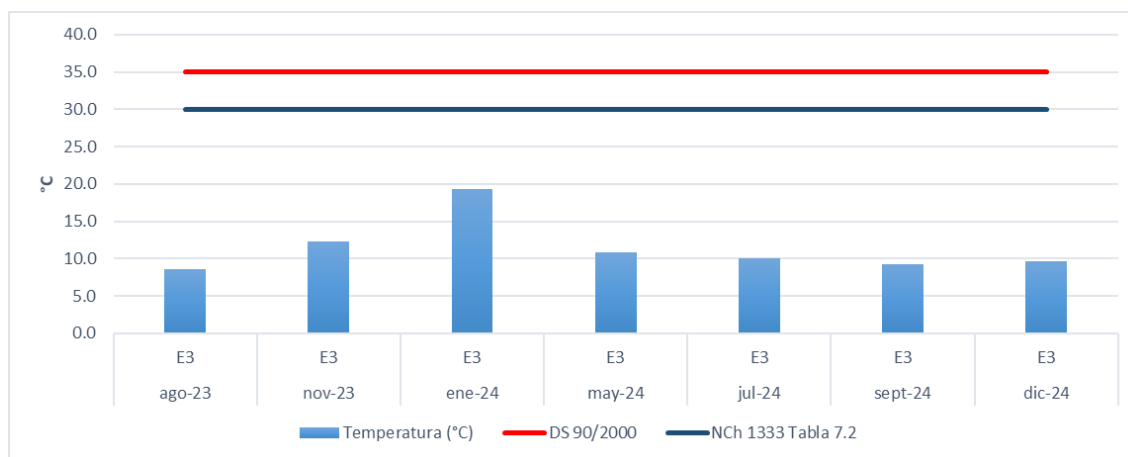
En la figura 10 se observa el comportamiento temporal de la Temperatura. Se evidencia que el parámetro está dentro de los límites de aceptabilidad de la norma D.S. 90/2000 MINSEGPRES para todas las campañas realizadas la fecha. Cabe mencionar que en la campaña de enero 2024 se registró el valor más alto de Temperatura con un valor de 19,3 °C.

**Figura 10.** Temperatura en el agua superficial en la estación E3.

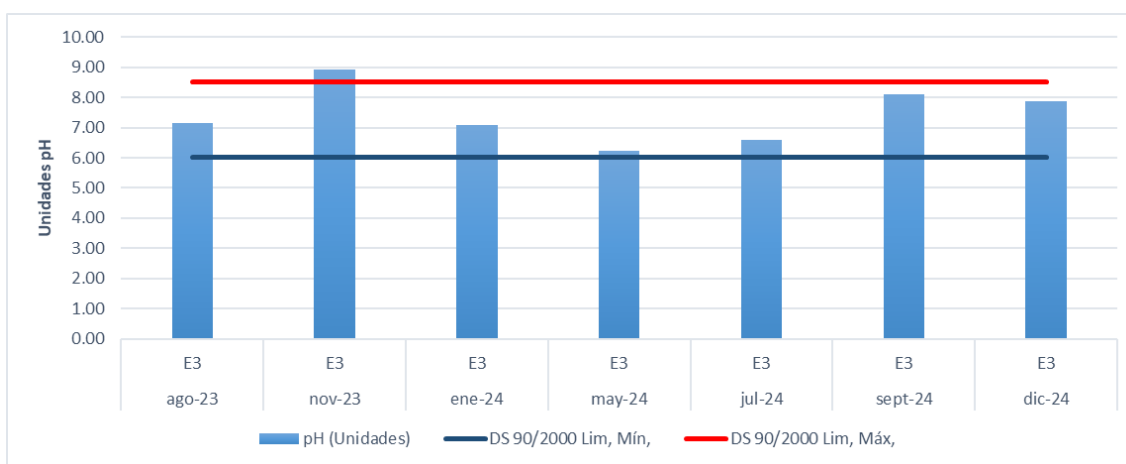
En la figura 11 se evidencia el comportamiento temporal del parámetro pH. Se observa que solo en la campaña de noviembre 2023 hubo una superación respecto a la norma de emisión D.S. N° 90/2000 MINSEGPRES, en el resto de las campañas se registran valores dentro de los rangos permitidos.

**Figura 11.** pH en el agua superficial en la estación E3.

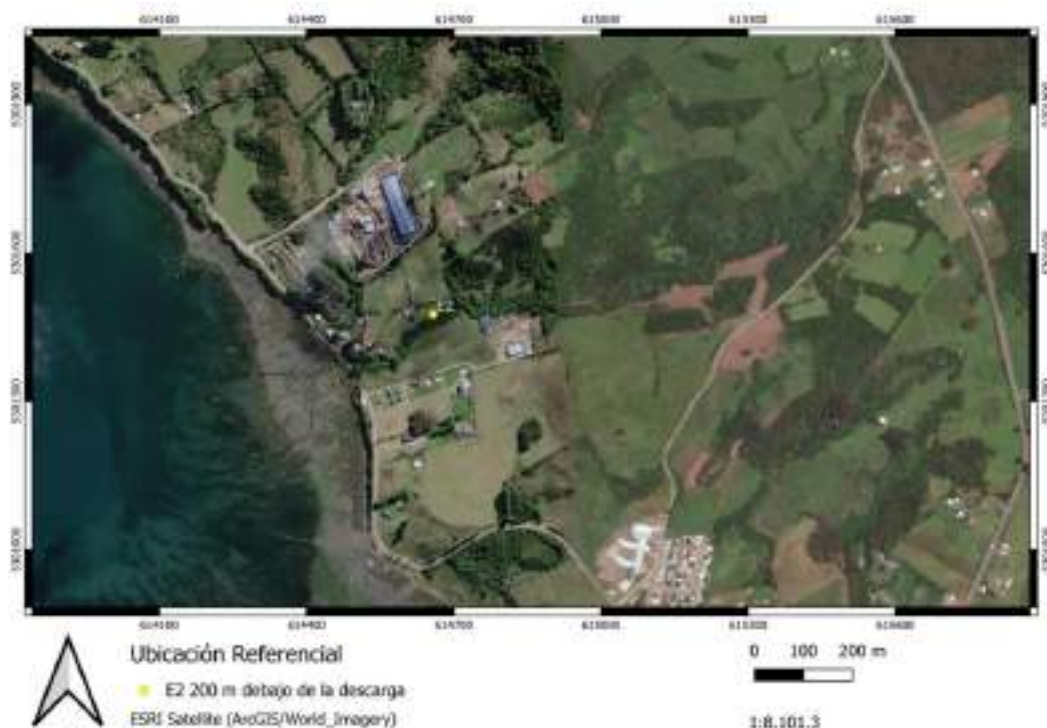
**Figura 2.** Ubicación de la estación de monitoreo de ictiofauna.

La estación se encuentra 200 m aguas abajo del punto de la descarga de efluentes del establecimiento administrado por la Ilustre Municipalidad de Curaco de Vélez y cuyas coordenadas específicas se presentan en el Cuadro 3, mientras en la figura 2 se presenta la ubicación de la estación en el área de interés.

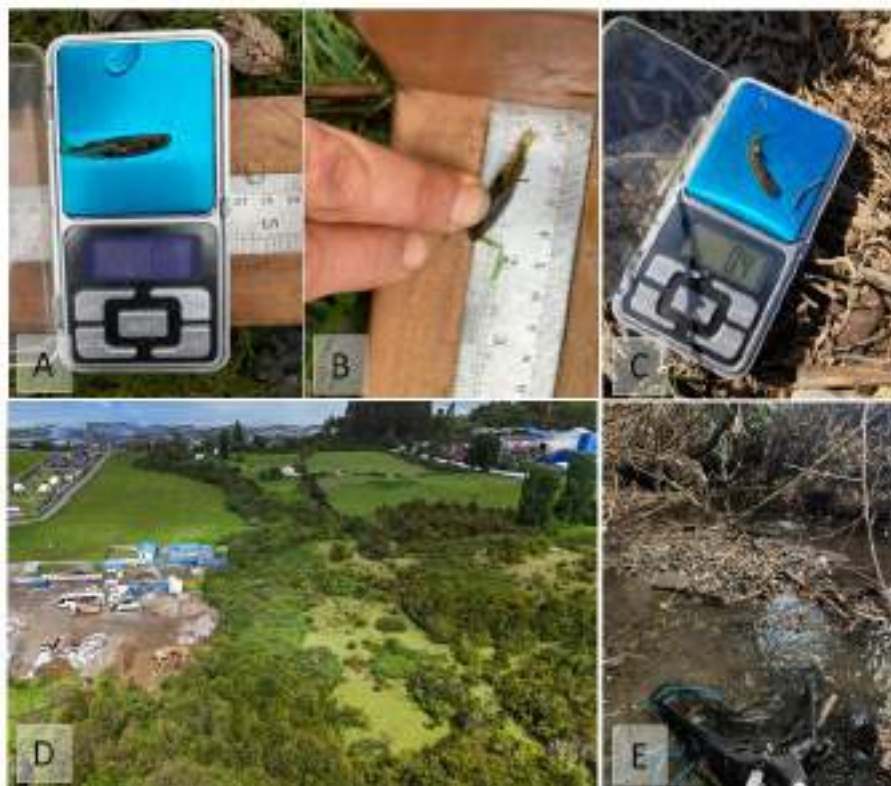
En la Figura 3 se observan los registros realizados en terreno. En lo que respecta al terreno, se observó una abundante presencia de Quila en el sector ribereño y la presencia de bebederos de vacunos en el cauce.

**Figura 3.** Registros de terreno y mediciones in situ. Alcance Ictiofauna. A, B, C: Registros de biometría de especies ícticas capturadas (*G. maculatus*); D: Registro aéreo del área de estudio; E: Registro de la estación de muestreo y el tramo de río estudiado (Estero Sin Nombre).

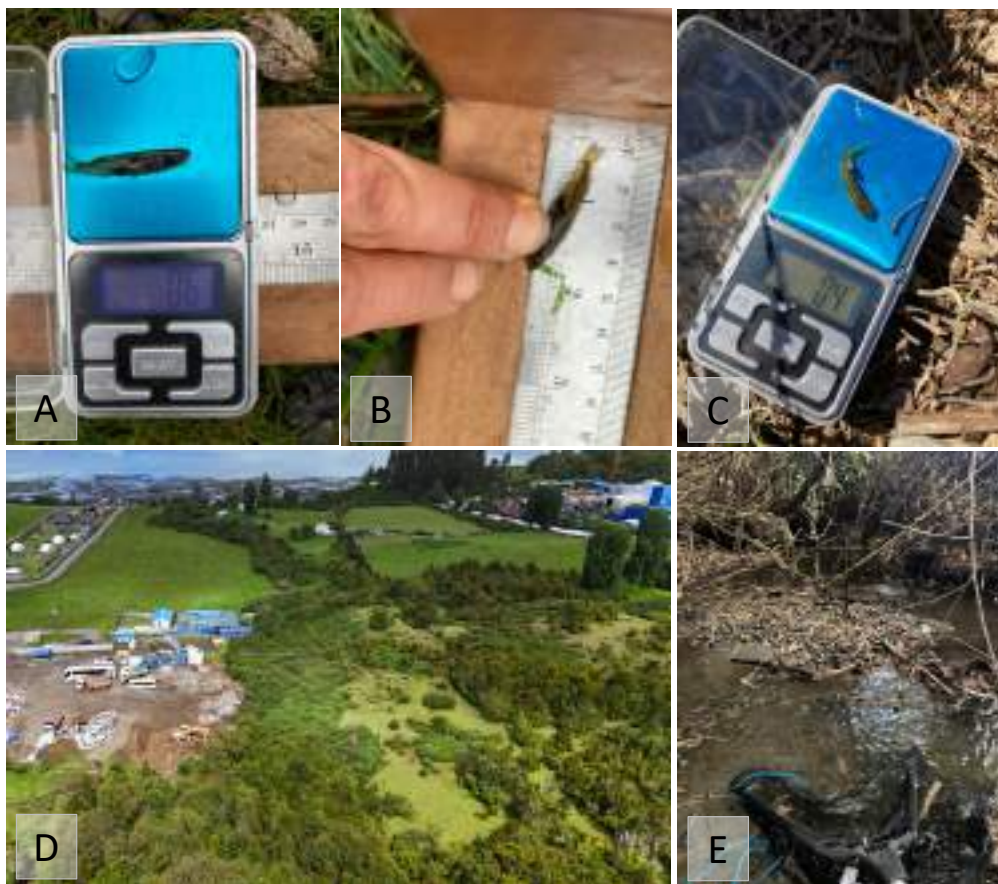
**Figura 1.** Registros de terreno y mediciones *in situ* Alcance Ictiofauna. Donde A,B,C: Registros de biometría de especies ícticas capturadas (*G. maculatus*); D: Registro aéreo del área de estudio; E: Registro de la estación de muestreo y el tramo de río estudiado.

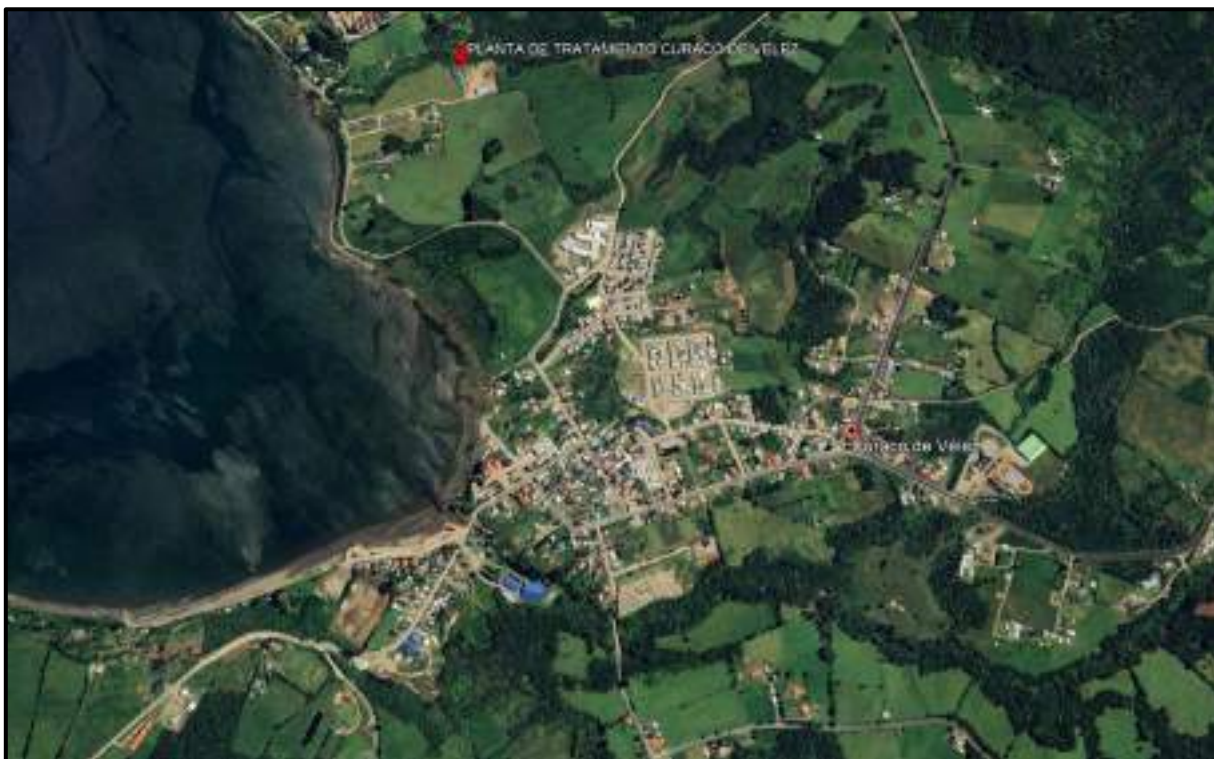
**Figura 1-1 Ubicación General, [1]**

La Planta de Tratamiento de aguas servidas, de propiedad de la Ilustre Municipalidad de Curaco de Vélez. se ubica al norte de la ciudad, sector Changuitad rural Comuna de Curaco de Vélez, Provincia de Chiloé, Región de los Lagos, Chile, con coordenadas UTM WGS84 Huso 18S aproximadas Norte: 5.301.468 [m] Este: 614.770 [m].

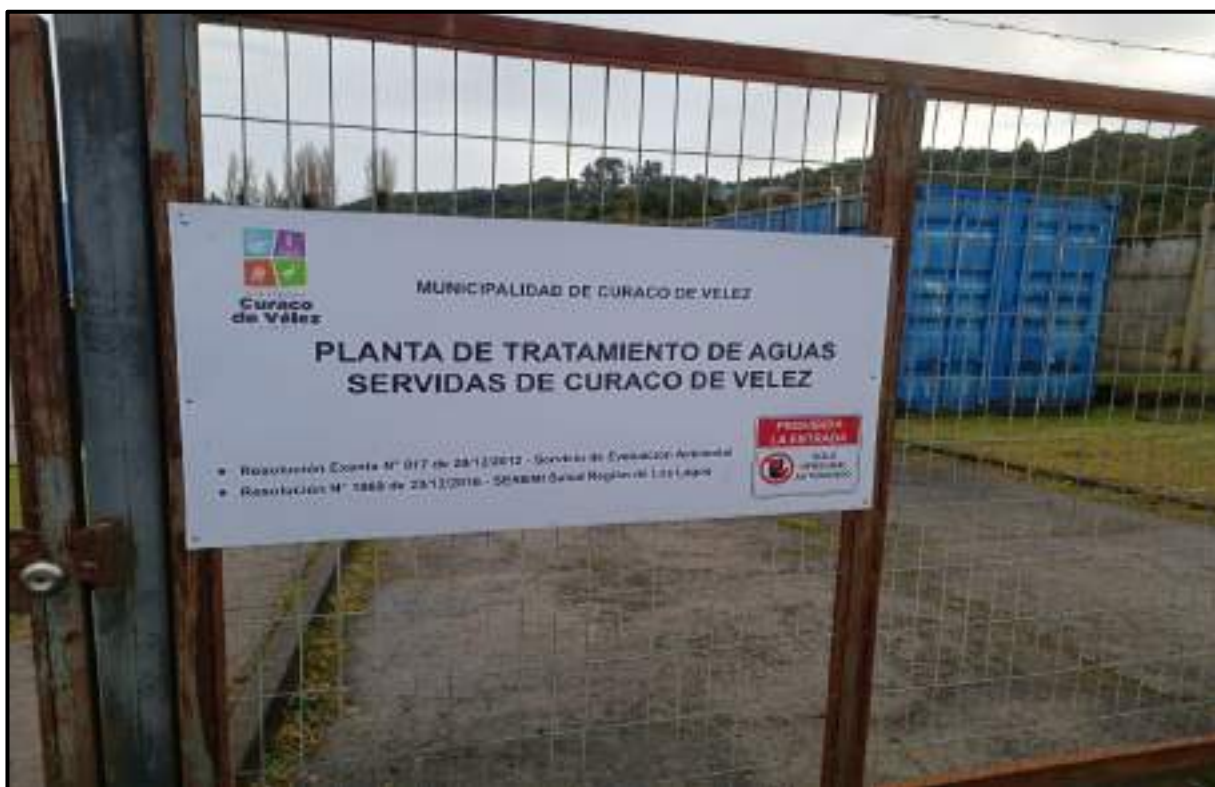
Resultado de lo anterior se pudo verificar que la planta de tratamiento se encuentra funcionando con sus tres líneas de operación, donde la Ilustre Municipalidad de Curaco de Vélez realizó las mantenciones específicamente en retiro de lodos de los reactores los cuales en visita del mes de Diciembre de 2023 estaban colmatados, no obstante el reactor N°3 aun continua con fugas menores las cuales debe ser reparadas a la brevedad y se mantienen observaciones de carácter de seguridad y ordenamiento administrativo documental.

**Figura 3-1 Vista general Planta Tratamiento Curaco de Vélez, [1]**

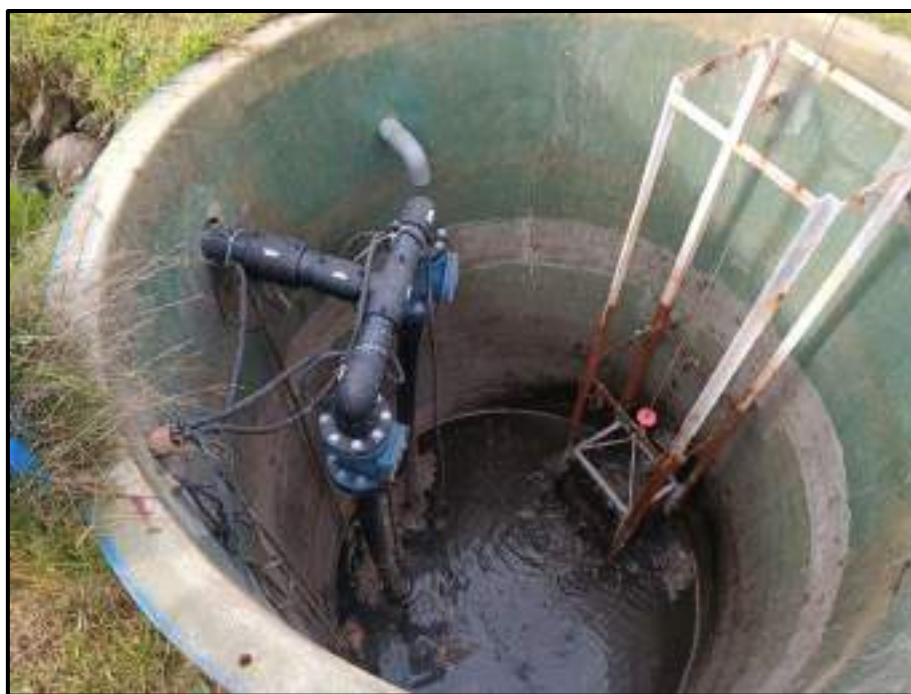
N°	ITEM	VERIFICADOR		OBSERVACION
		Si	No	
1	Planta Elevadora	x		La planta Elevadora se encuentra operativa no obstante solo están en operación dos bombas de aguas servidas dado que la tercera esta desconectada del piping hidráulico. Bombas corresponden a definidas en proyecto
2	Piping PEAS	x		El piping hidráulico es de HDPE tiene problemas en fijaciones, probable falla. Materialidad no corresponde a piping acero de acuerdo diseño.
3	Barandas de seguridad PEAS		x	Planta elevadora no cuenta con barandas de seguridad de superficie, existe alto riesgo caída de operador.
4	Canastillo rejas PEAS	x		No obstante, existe canastillo y operador realiza limpieza, este debe retirar para ejecutar esta actividad y no existe segunda unidad de reemplazo, de lo anterior el proceso de protección de la planta no es constante.
5	Unidad antiderrame rejas PEAS		x	No existe unidad antiderrame para colocar canastillo superficie

**Figura 3-2 Vista general Planta Elevadora 1-2 Planta Tratamiento Curaco de Vélez, [1].**

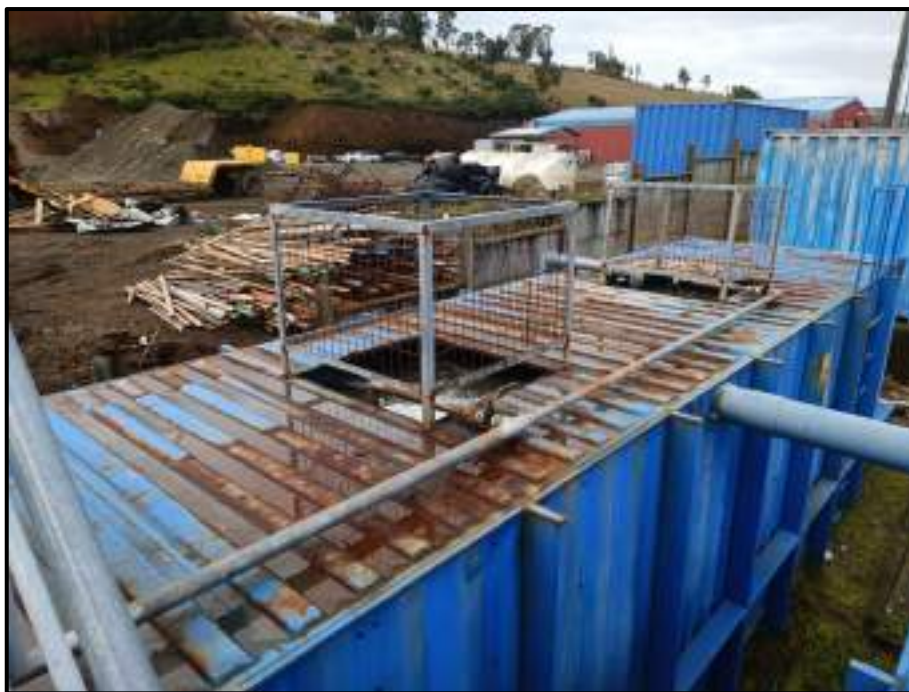
**Figura 3-4 Vista general Pretratamiento. 1-2 Planta Tratamiento Curaco de Vélez, [1].**

9	Barandas Pretratamiento		x	No posee sistema de barandas ni protecciones de seguridad trabajo en altura. Daños visibles en estructura de techo.	Dirección de obras a través de unidad de SECPLAN desarrollaran proyecto mejoramiento y mantención elementos seguridad y pintura planta tratamiento .	DIRECCION DE OBRAS/SECPLAN
10	Unidades de aireación	x		Unidades operativas, Ilustre Municipalidad realiza retiro de lodos.	Se realizara mantención periodica de acuerdo Calendario definido Dirección de Obras	DIRECCION DE OBRAS
11	Barandas y elementos seguridad altura unidades de aireación		x	No posee sistema de barandas ni protecciones de seguridad trabajo en altura.	Dirección de obras a través de unidad de SECPLAN desarrollaran proyecto mejoramiento y mantención elementos seguridad y pintura planta tratamiento .	DIRECCION DE OBRAS/SECPLAN
12	Bio Relleno		x	No se puede verificar existencia de biorelleno.	Se debe realizar verificación al realizar limpieza de lodos	DIRECCION DE OBRAS

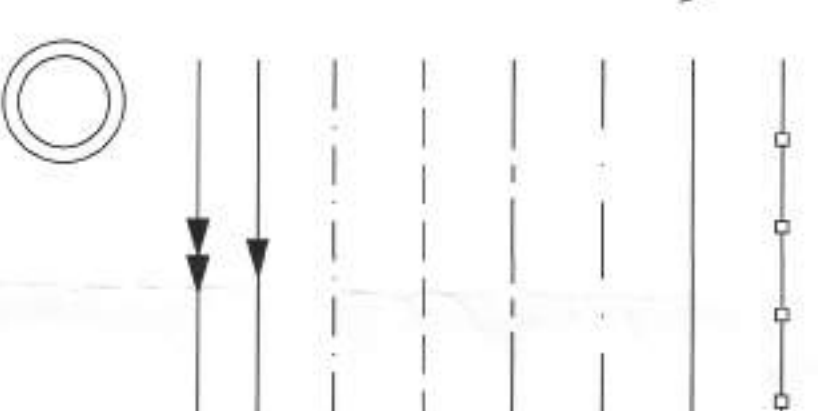
PROYECTO	PIANTA DE AGUAS SERVIDAS LOCALIDAD DE CIRADO DE VELEZ, REGION DE LOS LAGOS
CONTENIDO	PERFIL HIDRAULICO PIANTA TRATAMIENTO AGUAS SERVIDAS

ALCANTRILLADO EXISTENTE  
LINEA AGUAS SERVIDAS PROTECTORA  
LINEA DE LODOS  
LINEA DE AIRE  
LINEA DE CLORO LIQUIDO  
LINEA AGUA UTILIZADA  
ESCURRIMIENTO GRAMTACIONAL  
LINEA EN PRESION  
CAMARA INSPECCION
