## Efecto ambiental recuperación de estructuras de cultivo hundidas de Centro Caicura

Minuta Técnica

**Blumar SeaFoods**

Febrero 2025

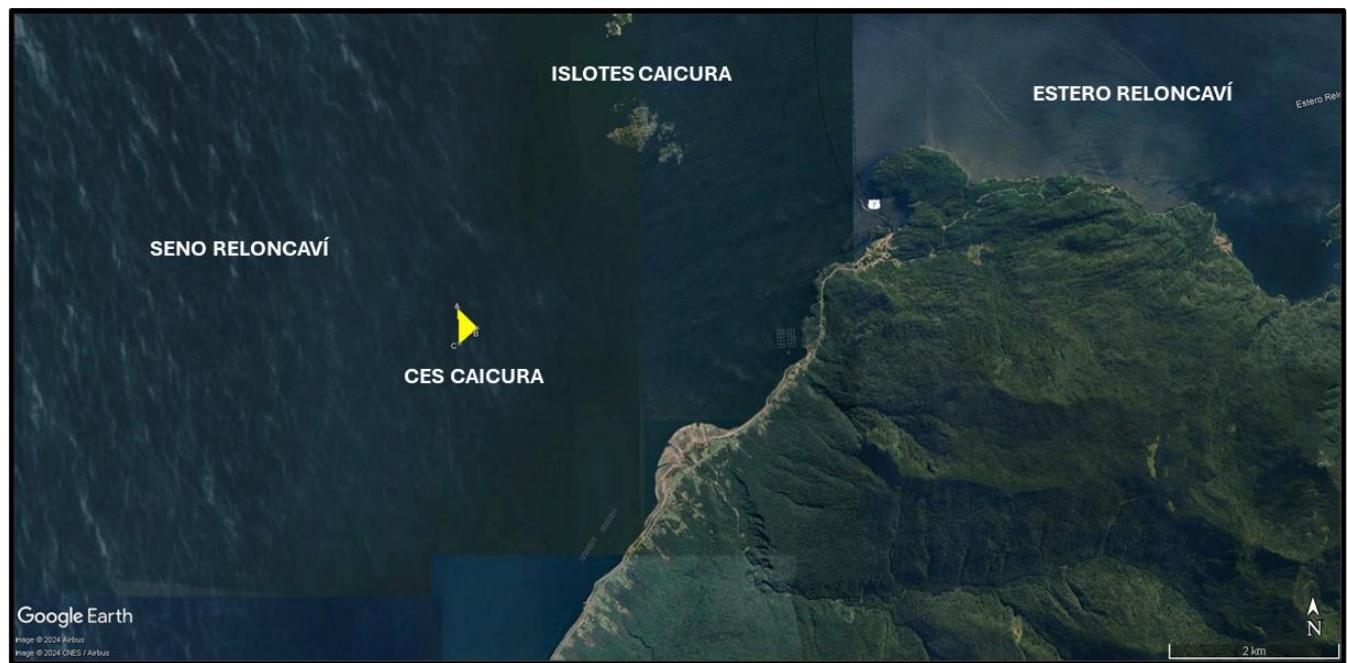
Figura 1 Ubicación relativa del área de estudios (zona achurado amarillo). CES Caicura.

La Figura 1 muestra el sector del siniestro de los módulos que conformaban el CES Caicura y su ubicación relativa dentro del Seno de Reloncaví, localizado al suroeste de los Islotes Caicura. La Tabla 1 presenta las coordenadas geográficas de la antigua ubicación del CES Caicura.

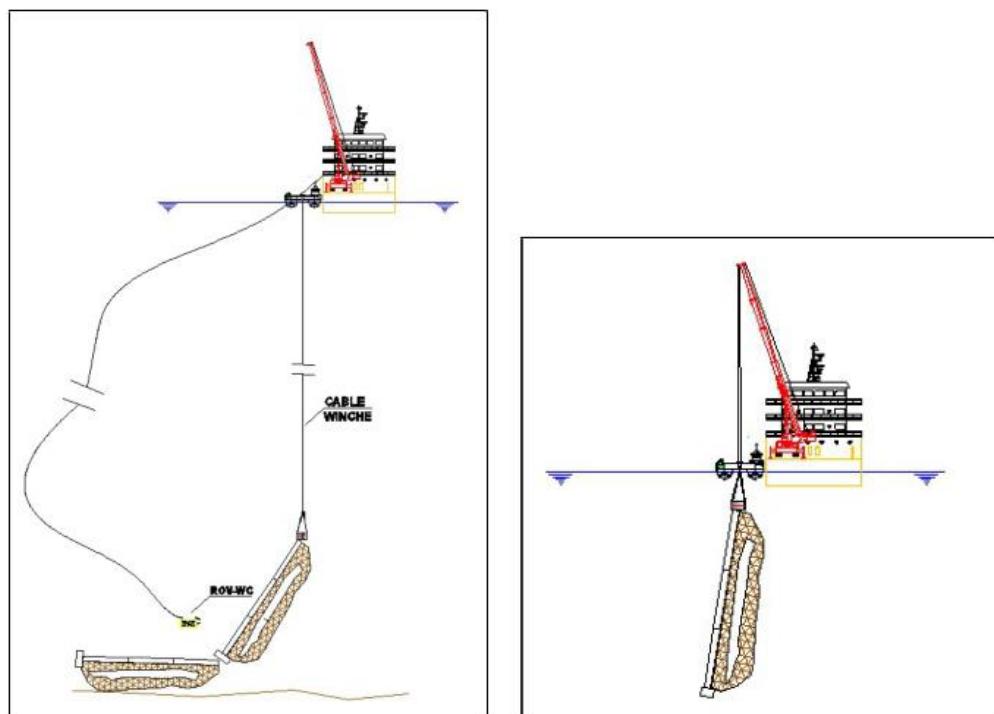
De acuerdo con la empresa OXXEAN, se podría recuperar una o dos balsas jaula tomando entre 3-4 horas hasta llegar a la superficie, dado que las estructuras se encuentran a una profundidad considerable (300 m). Es decir, la recuperación de las estructuras no generaría un solo evento de resuspensión de sedimentos, sino varios eventos de resuspensión de sedimentos en función de las condiciones de izaje. De igual forma, dado que la maniobra de levante e izaje es lenta, por temas de seguridad, se producirá un efecto de “lavado” de las estructuras conforme ascienden por la columna de agua. Esta misma acción, podría potencialmente generar un desmembramiento de las estructuras y una nueva dispersión sobre un área mayor. La Figura 2 muestra esquemáticamente la maniobra propuesta por OXXEAN.

Figura 2 Maniobra de rescate planificada de jaulas siniestradas (Fuente: Estudio OXXEAN).

De acuerdo con el documento “Prueba de Terreno – Recuperación de Restos Náufragos Centro Caicura” preparado por la empresa OXXEAN, la maniobra implica en una primera etapa el uso de ROV para mapear los restos e identificar puntos de enganche y/o conexión para facilitar el posicionamiento del cable de izaje proveniente del winche apoyo.

Como las estructuras se encuentran actualmente embancadas, el simple enganche e izaje de las estructuras generará resuspensión de los sedimentos creando una nube cuya duración y extensión dependerá de las condiciones oceanográficas imperantes al momento de la recuperación.
