EN LO PRINCIPAL: TÉNGASE PRESENTE; **OTROSÍ:** ACOMPAÑA DOCUMENTO.

Que, mediante el presente, en relación con el procedimiento sancionatorio D-274-2024 asociado a la Unidad Fiscalizable (“UF”) “TALLER DE REDES BADINOTTI”, venimos en acompañar el **Estudio de Esguerrimiento e Infiltración**, realizado por INESCO SpA. El propósito de este estudio es **determinar si la calidad del suelo y de las aguas subterráneas, se vieron afectadas en el tiempo, por el evento ocurrido**. La realización de esta acción se incluye en el Programa de Cumplimiento (“PdC”), presentado con fecha 3 de febrero de 2025, asociada al cargo N°1.

ESTUDIO DE ESCURRIMIENTO E INFILTRACIÓN EN LAS DEPENDENCIAS BADINOTTI NETS SERVICES AYSÉN

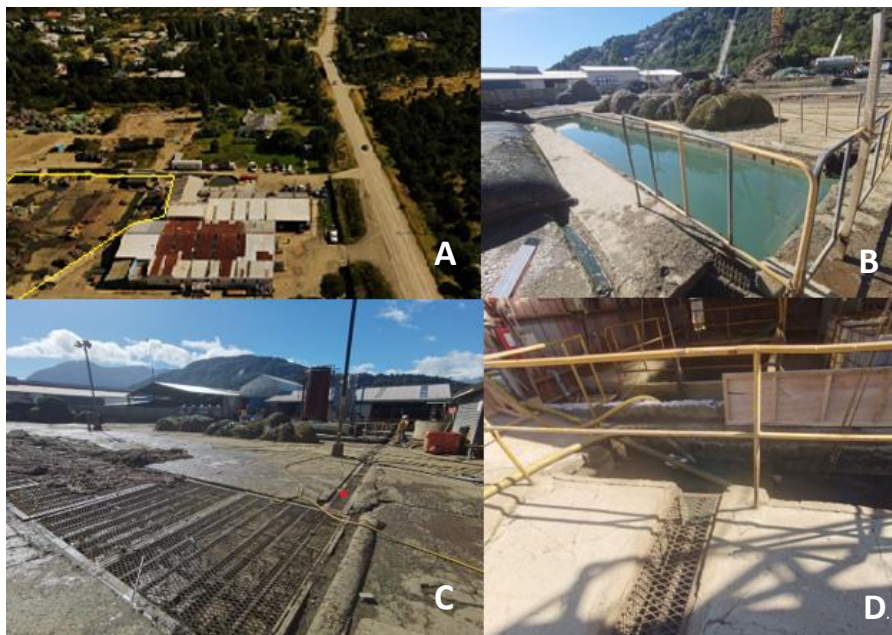
acumula la mayor cantidad de agua, de esta área, está protegido por un pretil que se encuentra, sobre una de rampa de cemento, con una pendiente aproximada del 10%. Esta área de acumulación, juega un papel fundamental, ante una contingencia de alta pluviosidad.

Figura 2: (A) Vista aérea de la Empresa; (B) Piscina de recepción del ril, proveniente de proceso de lavado y de las aguas lluvias de contrato, detrás zona de acopio de mallas; (C) Zona de hidrolavado, vista de filtros de residuos sólidos; (D) Zona contigua a planta de tratamiento, sector de acumulación de agua.

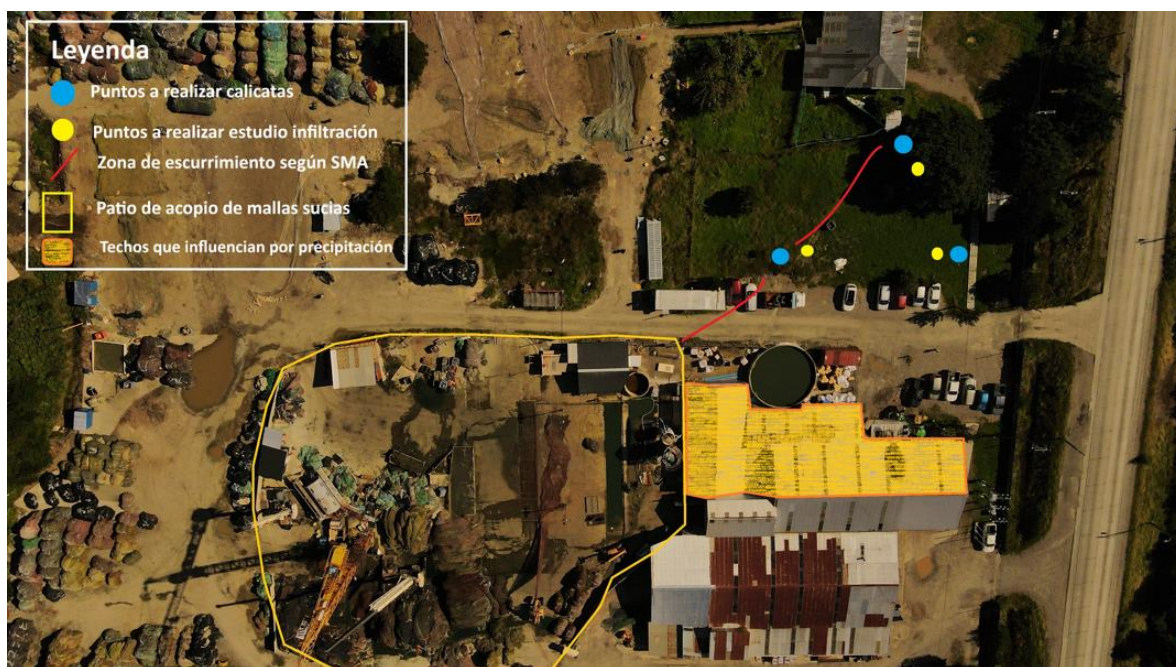
Figura 3: Fotogrametría de planta de Badinotti Net Services, indicando los puntos de toma de muestra en la zona de estudio.

Se realizaron 4 ensayos de infiltración (*EI1; EI2; EI3; EI4*), dispuestos en distintos puntos, con el fin de contrastar los resultados obtenidos entre las diferentes áreas medidas (**Ver Figura 3, capítulo III “Antecedentes”**).

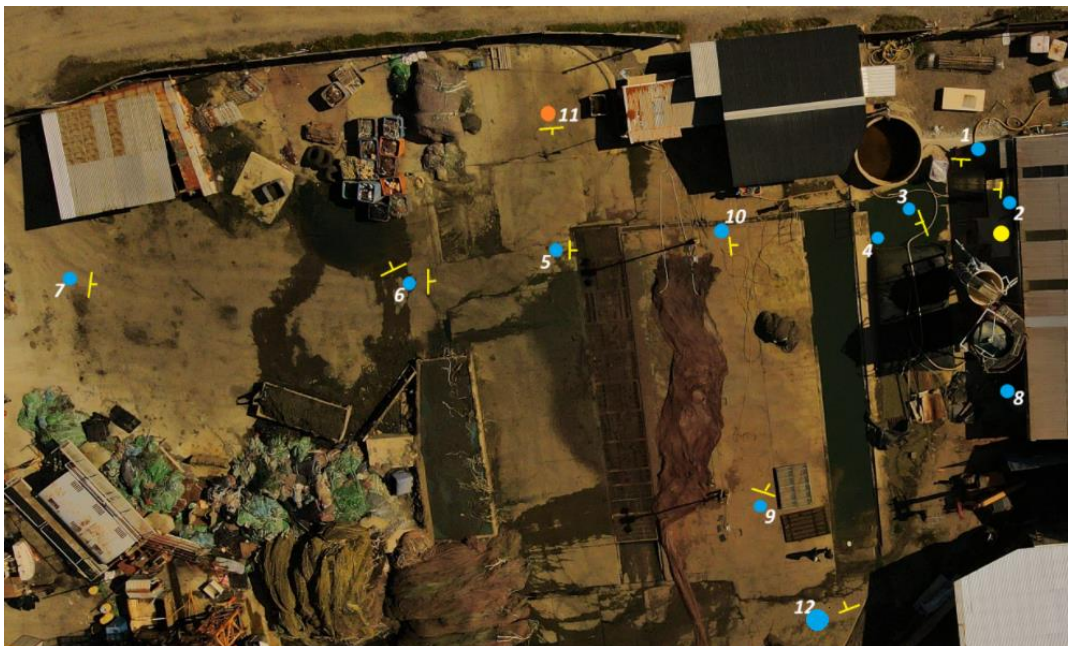
Basándose en el método nombrado, se utilizó un nivel óptico, con el fin de obtener con precisión las cotas en puntos específicos del terreno, que presenten superficies de interés, como cambios drásticos en las pendientes de la losa, pretilos u otras características. para determinar el área susceptible a ellas, y así obtener el punto más propenso a desbordar, tomando como referencia, el pretil ubicado en la zona lateral de la sala de mantención (**punto 1, Figura 4**).

Figura 4: Ubicación de los puntos para medir altitud y pendientes a lo largo del patio de acopio.

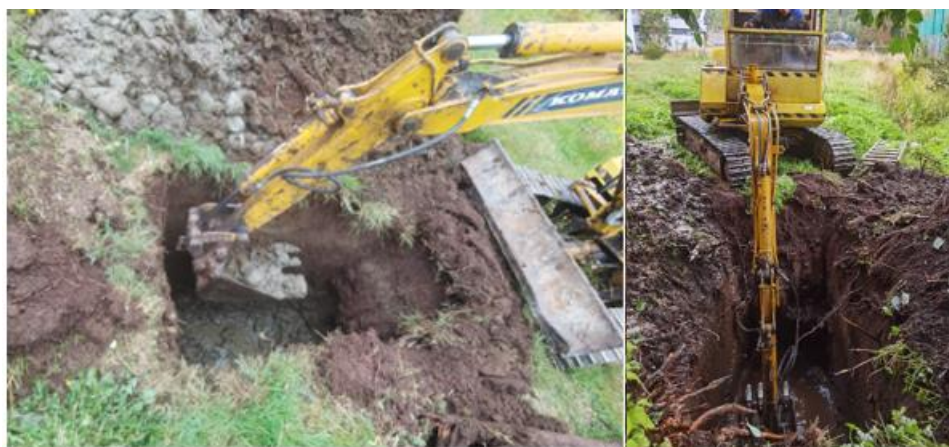
Figura 5: proceso de realizado de calicatas con la ayuda de miniexcavadora.

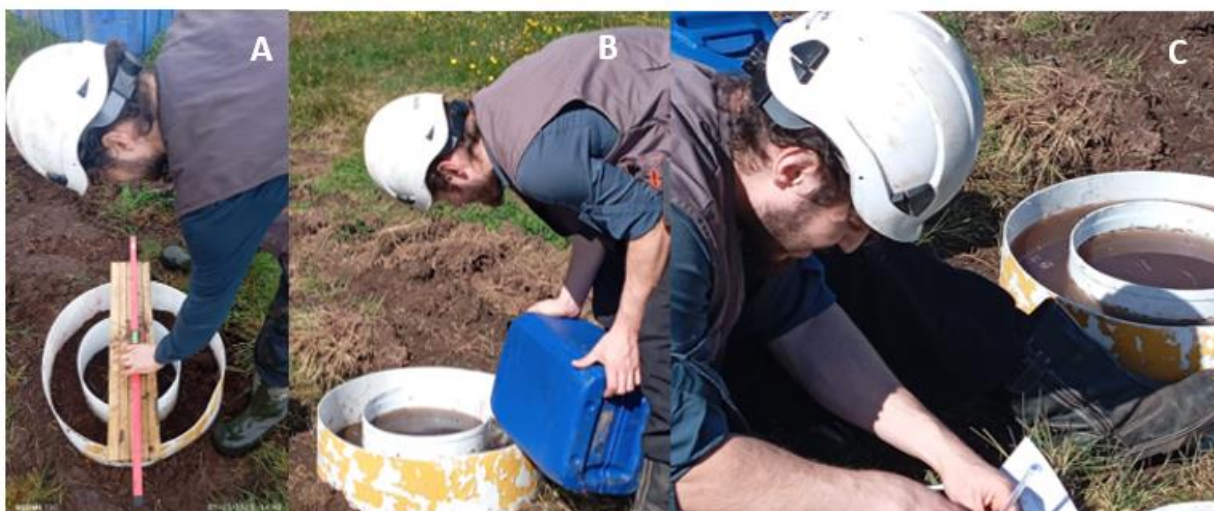
1. **Instalación de cilindros:** Se insertarán dos cilindros de plástico en el suelo hasta una profundidad adecuada que permita una medición precisa de la infiltración, generalmente a una profundidad de 10-15 cm (*Figura 6a*).
2. **Aplicación de agua:** Se añadirá una cantidad controlada de agua en el cilindro interior, permitiendo que el agua se infiltre de manera natural en el suelo (*Figura 6b*).
3. **Monitoreo:** Durante un período determinado, se registrará el tiempo y la cantidad de agua infiltrada, observando la variabilidad en la tasa de infiltración en función de las condiciones del suelo (*Figura 6c*).
4. **Cálculo de tasa de infiltración:** La tasa de infiltración se calcula utilizando la ecuación estándar, para el método del doble cilindro, en función del volumen de agua infiltrada y el tiempo requerido para ello.

Figura 6: (A) Nivelación de cilindros / (B) Relleno de agua cuando queda menos del 10% del total de agua / (C) Recopilación de datos medidos en el tiempo

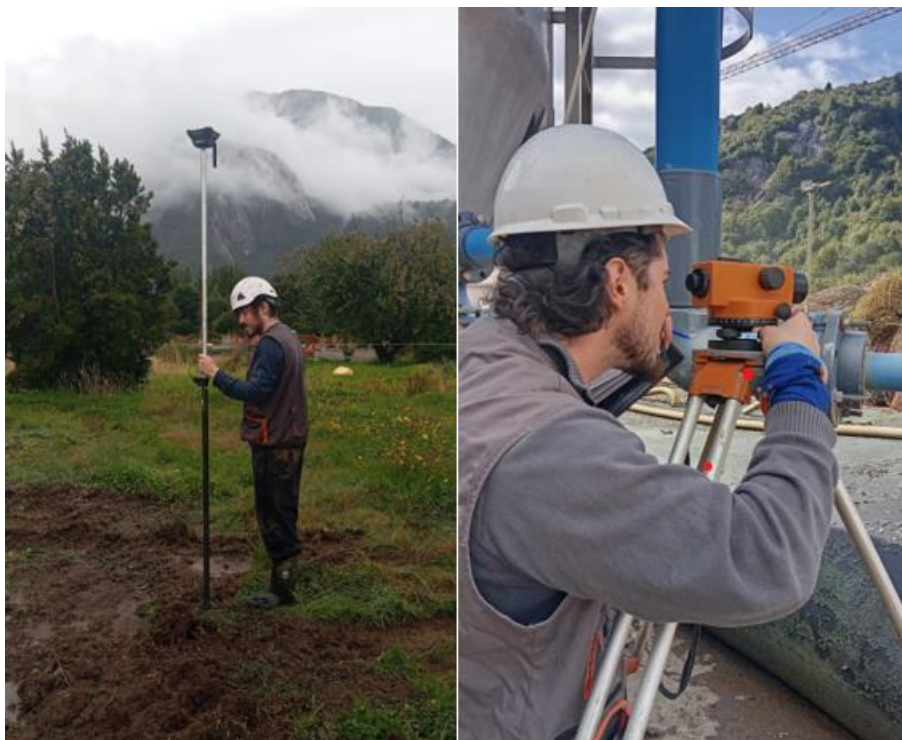
3. **Cálculo de escorrentía:** A partir de las pendientes obtenidas y las coordenadas proporcionadas por el GPS, se estima la dirección y el flujo de la escorrentía, tomando en cuenta la topografía del terreno y Este análisis complementa el estudio de infiltración, permitiendo identificar con mayor precisión, las zonas donde el agua se acumula rápidamente, y donde podría, ayudando a predecir y gestionar posibles problemas de escorrentía.

Figura7: Uso de metodologías topográficas para determinar ubicación o diferencias de altitud. Figura derecha muestra método de utilización GPS RTK Emlid rs+, para determinar coordenadas geográficas, figura izquierda, muestra utilización de nivel óptico topográfico para determinar diferencias de alturas.

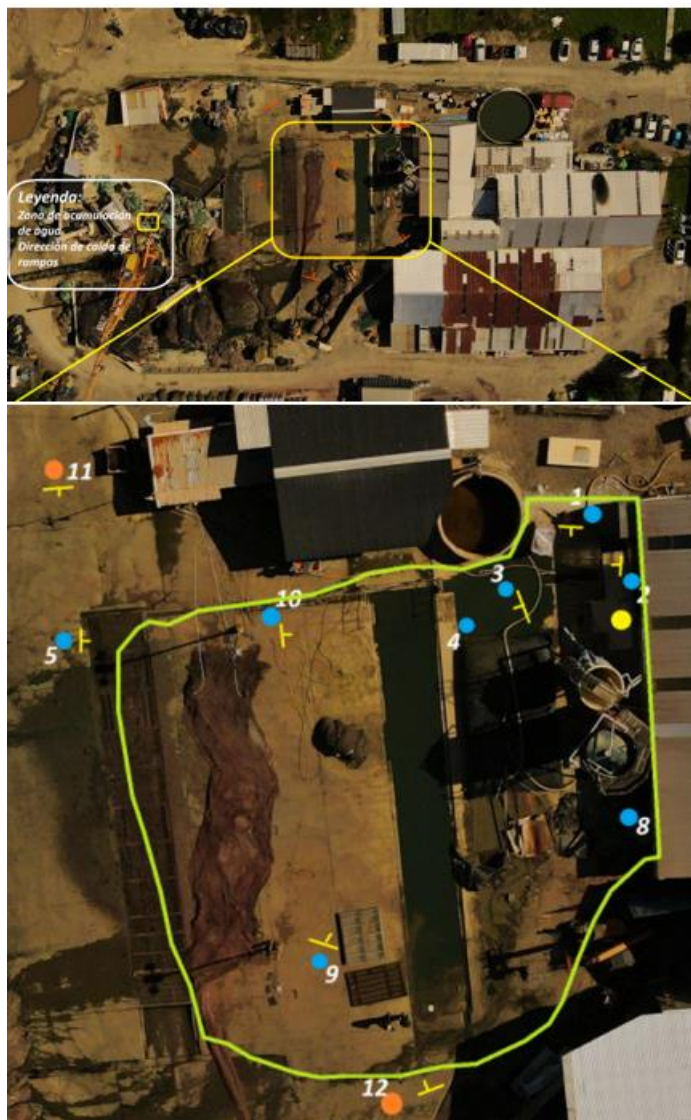
de la planta de tratamiento, extendiéndose hasta la altura del galpón de mantención, tal como se observa en el recuadro amarillo de la **Figura 8**. Esta área resultó en una superficie de **672 m²**.

Figura 8: Zona de acumulación de agua en el patio de acopio de mallas.

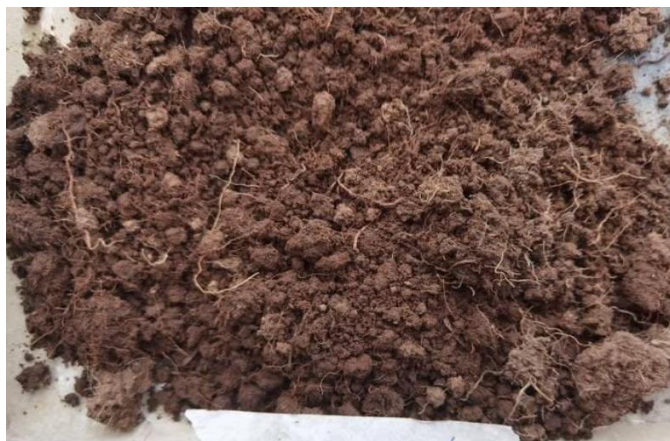
Figura 12: Suelo superficial, moderadamente seco.

1. **Suelo superficial (SS):** Presenta una alta cantidad de materia orgánica, restos de troncos y ramas, de hasta 2 metros de largo, y de las cuales algunas están iniciando el proceso de carbonización. El color del suelo es **marrón (terroso) (figura 12)**, con leves patinas negras, debido a la descomposición de la madera. En términos de textura, se clasifica como un **suelo areno-francoso (metodología descrita en SAG (2011))**, con una muy baja cantidad de cristales minerales (no se identificaron feldespatos, ni minerales máficos), encontrándose, principalmente, arcillas indeterminadas y restos líticos pequeños, en cúmulos puntuales (acumulación de minerales), encontramos bajas concentraciones de cuarzo. Según sus características, esta capa corresponde a un **Horizonte O**, con alta cantidad de materia orgánica, y una buena infiltración. Este depósito se relaciona, **CA1SUB1, CA2CAPA2, CA3CAPA1**.

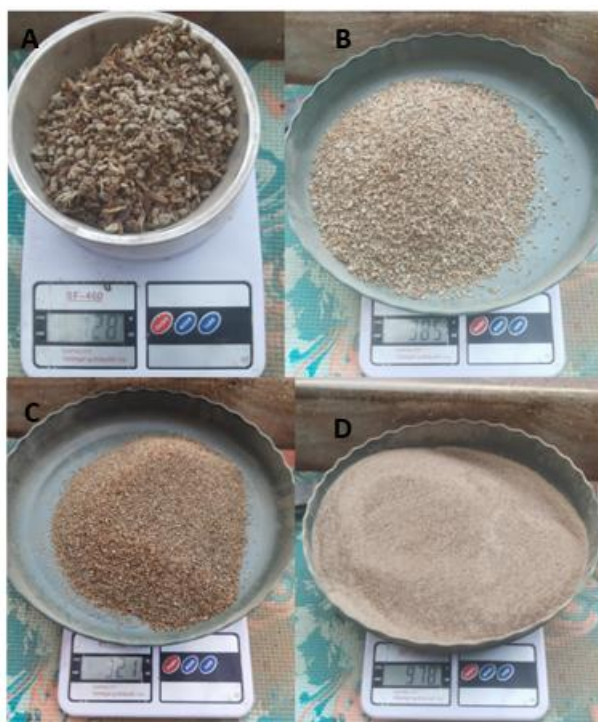
Figura 13: División de granos de depósito de caída, según el tamaño de sus granos. (A) Lapilli $>4.5\text{mm}$ / (B) Lapilli fino $4.5 > x > 1\text{mm}$ / (C) Ceniza $1 > x > 0.6\text{mm}$ / (D) Ceniza $<0.6\text{mm}$.

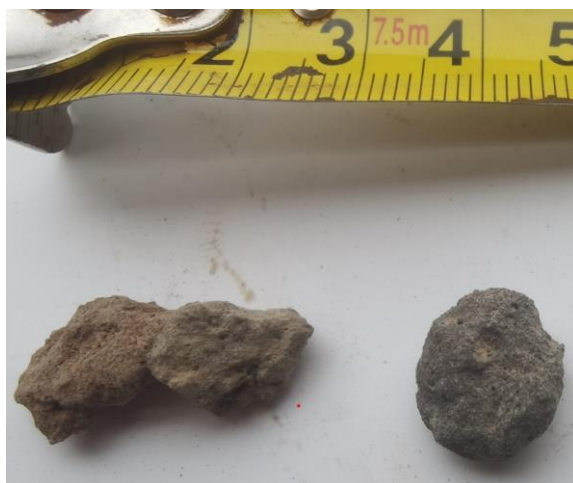
Figura 14: Lapilli de mayor tamaño, se aprecia claramente vesículas y texturas típicas de rocas volcánicas piroclásticas.

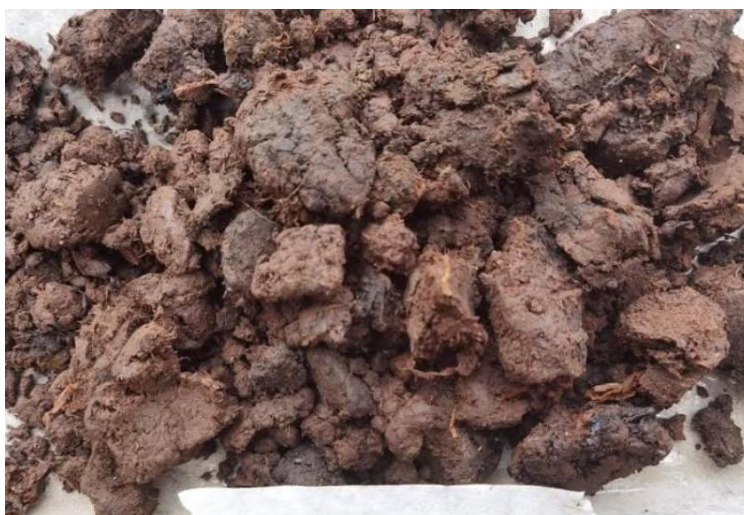
Figura 15: Paleosuelo 1, altos niveles de materia orgánica, ramas recrystalizando a turba, inicio proceso carbonificación.

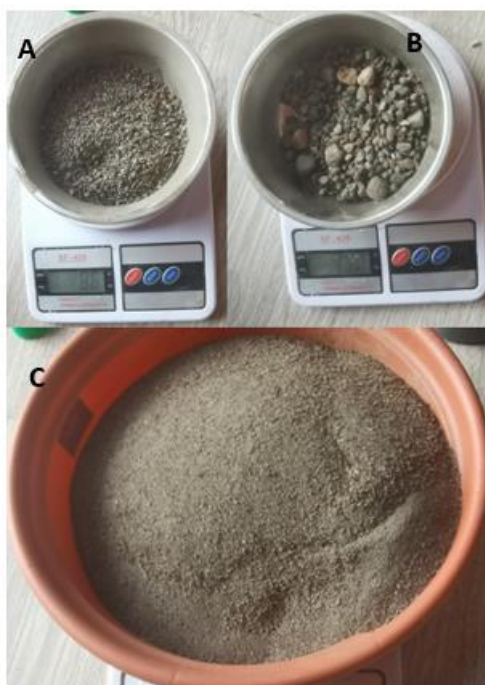
Figura 16: Depósitos volcanoclásticos tamizados; (A) Granos $1 < x < 4.5\text{mm}$ / (B) Granos $x > 4.5\text{mm}$ / (C) Granos $< 1\text{mm}$

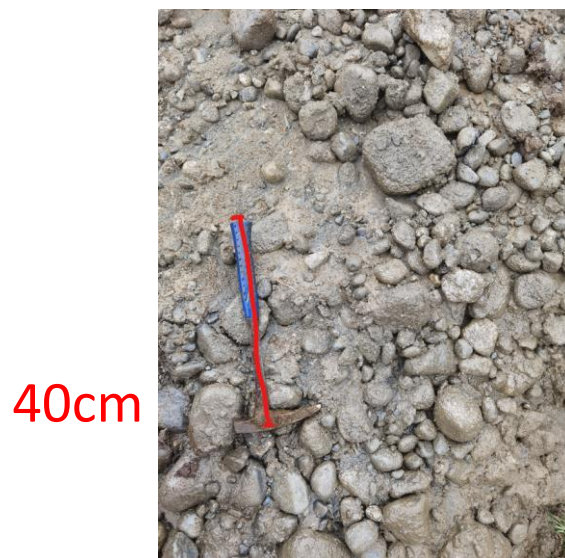
Figura 18: Vista en planta de depósito fluvial que mantiene nivel freático. Creación propia.

Por su parte, la capa **CF** contiene más del **60 %** de su composición en clastos mayores a **10 cm**, lo que la convierte en un excelente reservorio para el agua subterránea. Las capas superiores están compuestas principalmente por depósitos volcánicos porosos, histosoles y una delgada capa **PS2**, que podría actuar como filtro natural para el agua. Sin embargo, debido a la naturaleza de la zona –predominantemente humedal y mallín– la infiltración es rápida, lo que facilita una eficiente recarga del acuífero. El nivel freático se encontró a una profundidad de **1,6 – 1,75 m**.

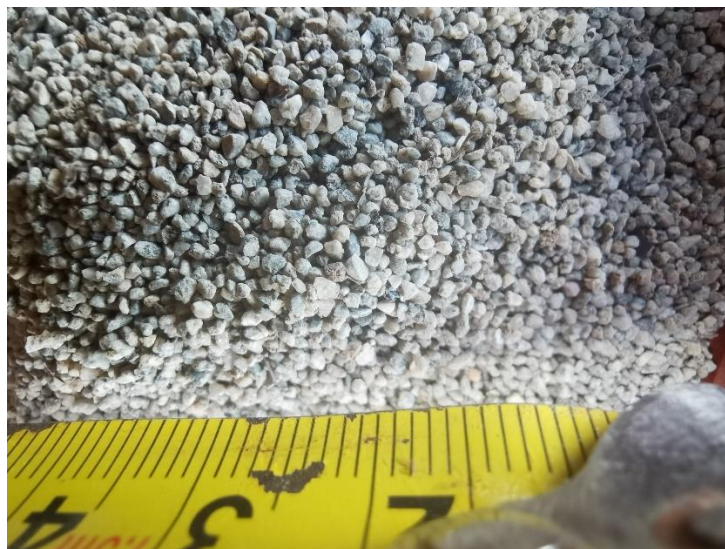
Figura 19: Matriz de capa fluvial, clastos menores a 1 milímetro.

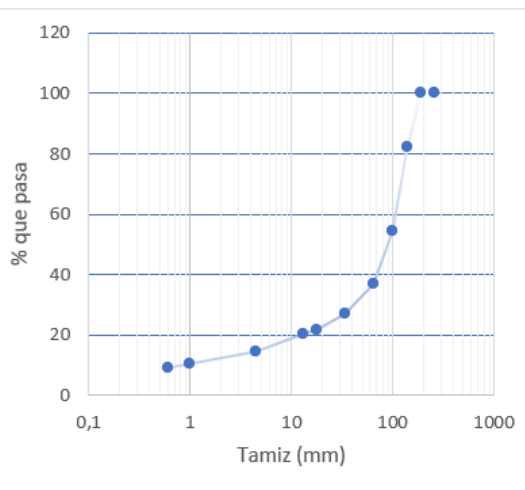
Anexo 2: Tabla y curva Granulométrica del depósito piroclástico con gradación

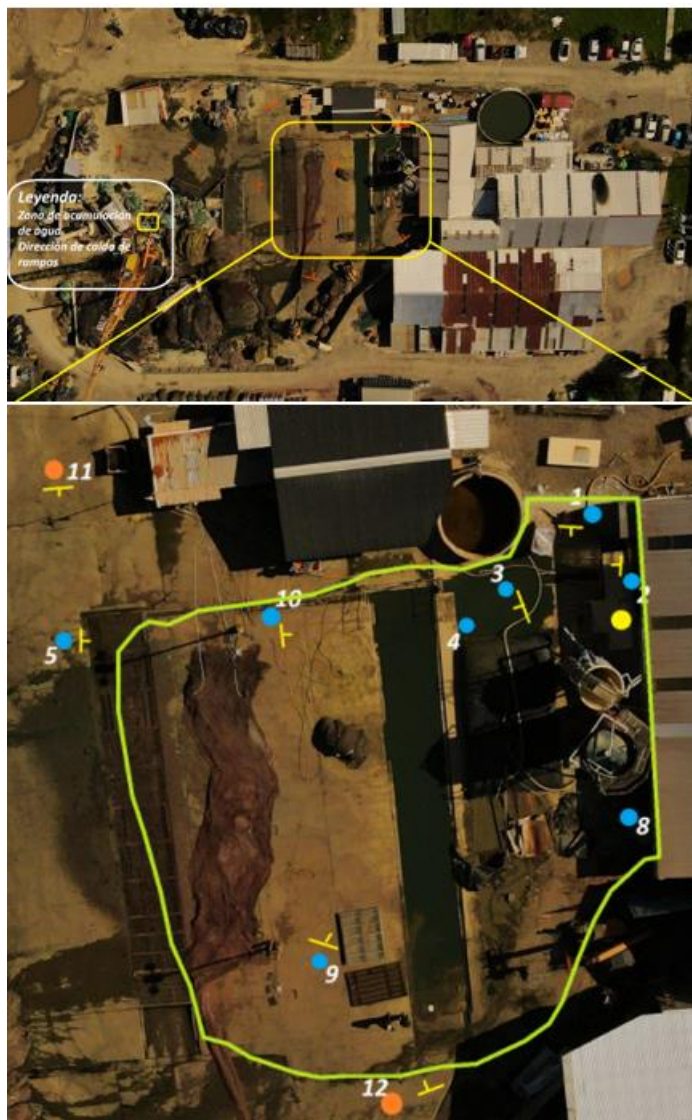
Figura 8: Zona de acumulación de agua en el patio de acopio de mallas.

Una vez obtenidos los datos, en hoja de cálculo Excel, se fijó el punto P1 como referencia, para determinar la zona máxima de acumulación de agua. Este punto se define como el límite máximo, antes de superación de losa, por la acumulación de agua. A partir de este punto, se estableció que los valores más cercanos a 0 en la fila de altura con respecto al punto de rebalse, corresponden a las áreas más cercanas a la máxima acumulación de agua. Los valores positivos indican zonas más bajas, mientras que los valores negativos corresponden a las zonas más altas, que permiten el escurrimiento del agua. Según estos límites, se definió como área de contención del ril, desde la losa contigua a la zona de hidrolavado, hasta el límite con el galpón

de la planta de tratamiento, extendiéndose hasta la altura del galpón de mantención, tal como se observa en el recuadro amarillo de la **Figura 8**. Esta área resultó en una superficie de **672 m²**.

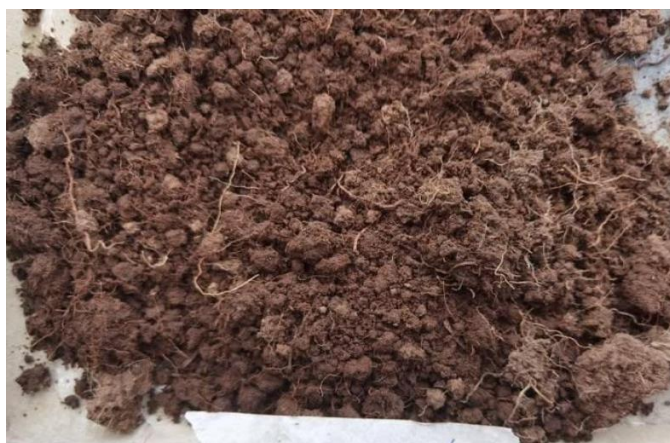
Figura 12: Suelo superficial, moderadamente seco.

1. **Suelo superficial (SS):** Presenta una alta cantidad de materia orgánica, restos de troncos y ramas, de hasta 2 metros de largo, y de las cuales algunas están iniciando el proceso de carbonización. El color del suelo es **marrón (terroso) (figura 12)**, con leves patinas negras, debido a la descomposición de la madera. En términos de textura, se clasifica como un **suelo areno-francoso (metodología descrita en SAG (2011))**, con una muy baja cantidad de cristales minerales (no se identificaron feldespatos, ni minerales máficos), encontrándose, principalmente, arcillas indeterminadas y restos líticos pequeños, en cúmulos puntuales (acumulación de minerales), encontramos bajas concentraciones de cuarzo. Según sus características, esta capa corresponde a un **Horizonte O**, con alta cantidad de materia orgánica, y una buena infiltración. Este depósito se relaciona, **CA1SUB1, CA2CAPA2, CA3CAPA1**.

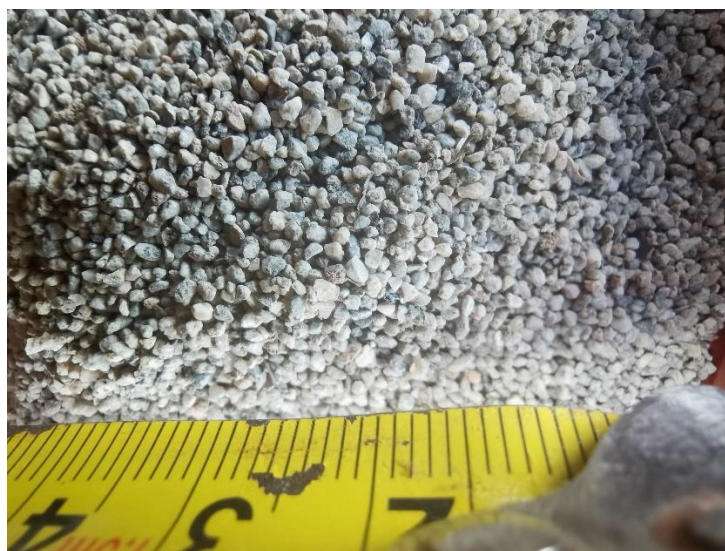
Figura 19: Matriz de capa fluvial, clastos menores a 1 milímetro.

La matriz es principalmente cuarcífera, con algunos restos de feldespato K y líticos, máficos presentes en baja cantidad, entre ellos hornblendas y algunas micas, pero con una alta cantidad de cristales en la matriz (**figura 19**), esto se relaciona a un transporte y erosión continua.
