**José Luis García-Huidobro**, en representación de Zero Corp SpA, en el procedimiento sancionatorio Rol D-125-2025, a la Sra. Marie Claude Plumer Bodin, en su calidad de Superintendenta del Medio Ambiente, respetuosamente digo:

## **INFORME DE RESULTADOS**

### **CALIDAD DE AGUA ESTERO SIN NOMBRE Y ESTERO POTRILLO DE LAS YEGUAS**

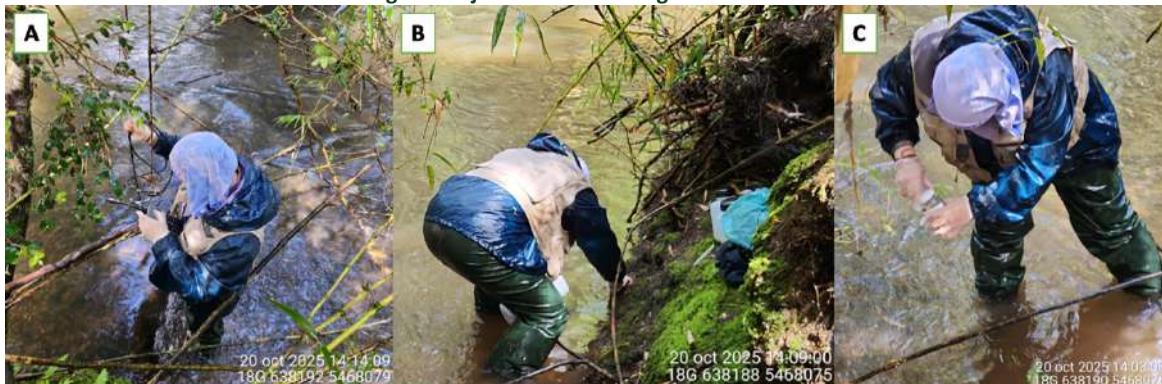
Figura 1. Ejecución metodologías en terreno

A: Toma parámetros *in situ*, B: Colecta de sedimentos C: colecta muestras calidad de agua.

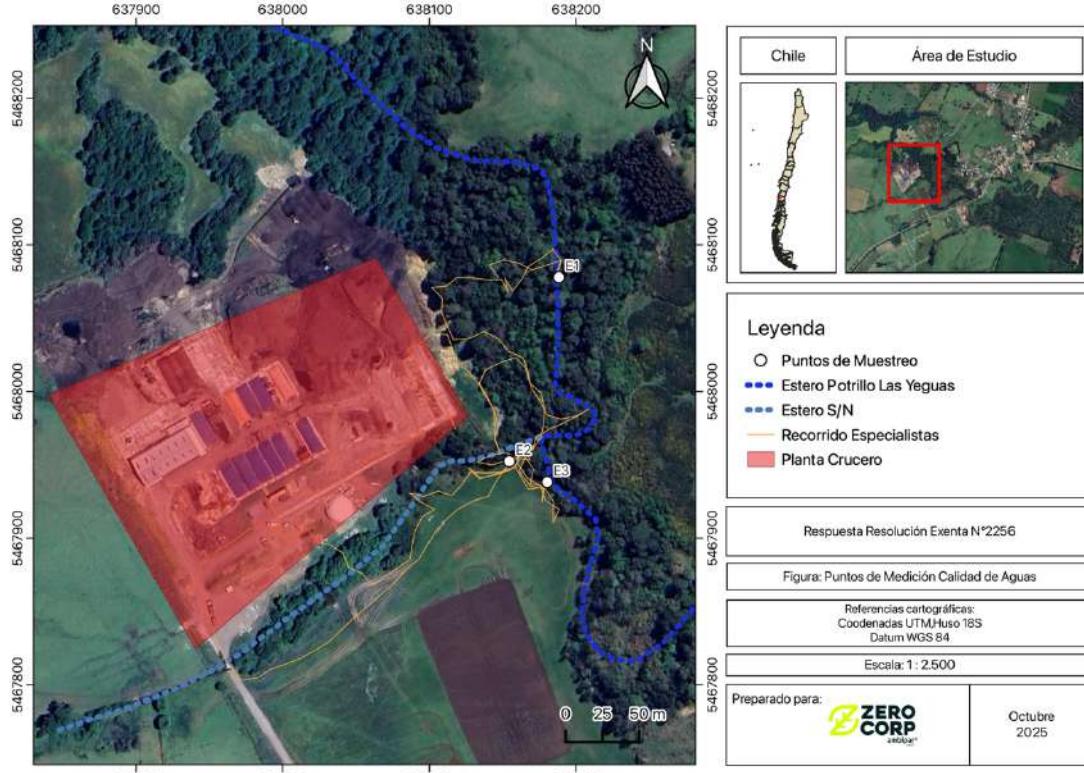
**Figura 2. Puntos de muestreo y recorrido pedestre ejecutado por los especialistas**

A continuación, se presentan los resultados obtenidos en los distintos puntos de muestreo. Durante la campaña se aplicaron las metodologías correspondientes para la medición de parámetros *in situ* y la toma de muestras de agua y sedimentos (Figura 1). Los puntos de muestreo se definieron conforme a las indicaciones de la autoridad, que establecieron la medición en tres sectores: un punto en el Estero Sin Nombre previo a su descarga en el Estero Potrillo Las Yeguas, un punto a 100 metros aguas arriba de dicha confluencia y un punto a 100 metros aguas abajo. En este contexto, el punto E01 se ubicó a 108 metros aguas arriba, el punto E02 se realizó en el Estero Sin Nombre previo a su confluencia, conforme a la instrucción de la autoridad, y el punto E03 se efectuó a aproximadamente 40 metros aguas abajo, debido a que el elevado caudal en el sector impedía realizar la colecta de sedimentos de manera segura en sectores más alejados (Figura 2).

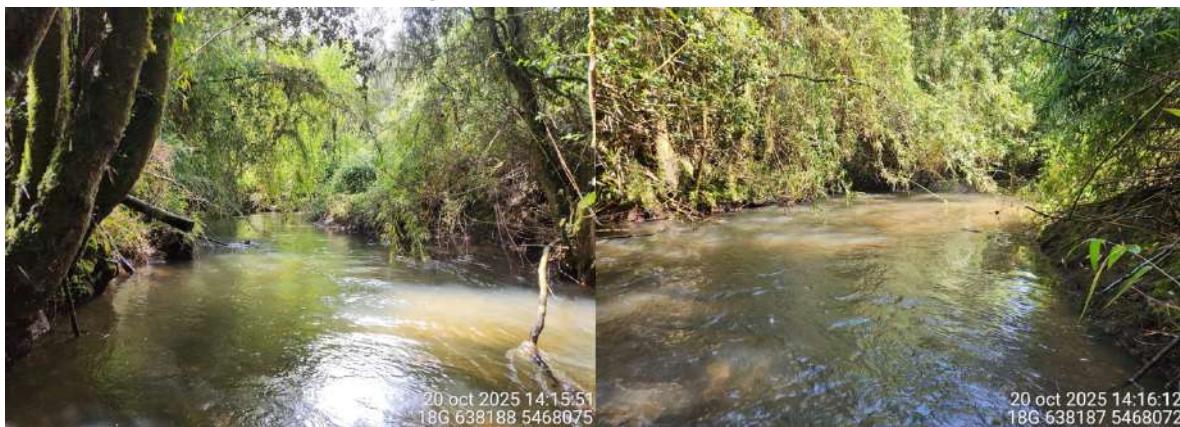
**Figura 3. Punto de muestreo E01**

El punto de muestreo E01 se sitúa a 100 metros aguas arriba de la descarga del Estero Sin Nombre en el estero Potrillo de las Yeguas. El cauce presenta un flujo permanente de agua con caudal alto, un ancho aproximado de 6 metros y una profundidad promedio de 50 cm.

La columna de agua se caracteriza por ser transparente, con leve color amarillo, y sin olor, mientras que los sedimentos presentan olor a tierra, lo que refleja condiciones naturales del entorno. El sustrato está compuesto principalmente por guijarros (1,7–6,4 cm), favoreciendo una adecuada oxigenación del agua.

La vegetación ribereña se encuentra presente y con alto vigor<sup>2</sup>, aportando estabilidad a las márgenes y mantención del hábitat acuático. No se observaron evidencias de contaminación ni signos de alteración en su estructura o cobertura. En concordancia con las observaciones realizadas en campañas anteriores en el Estero Las Yeguas<sup>3</sup>, la vegetación mantiene su buen estado y composición, lo que refleja condiciones ambientales estables y sin indicios de afectación.

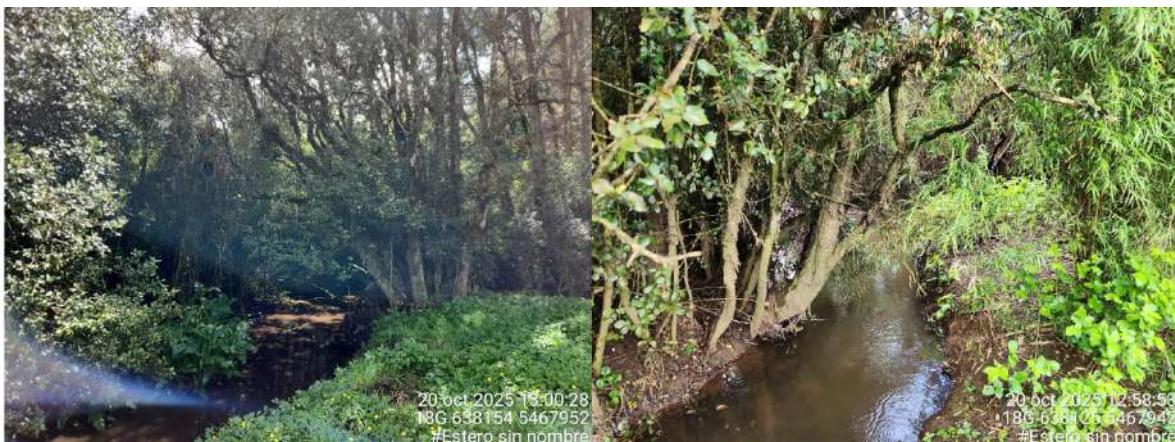
**Figura 4. Punto de muestreo E02**

El punto de muestro E02 corresponde al Estero Sin Nombre, ubicado previo a su confluencia con el estero Potrillo de las Yeguas. La columna de agua se caracterizó por ser transparente con un leve tono amarillo y ausencia de olor perceptible. Los sedimentos presentaron un olor a tierra característico. El ancho aproximado del cauce fue de 2-3 metros y la profundidad alcanzó los 50 cm. No se observó evidencia de contaminación. La vegetación ribereña se encontraba presente, con alto vigor, y el sustrato dominante correspondió a arena (<0,2 mm).

En términos hidrológicos, el sector presentó un caudal alto con baja velocidad de corriente, condición que favoreció la acumulación de sedimentos finos en las márgenes del cauce.

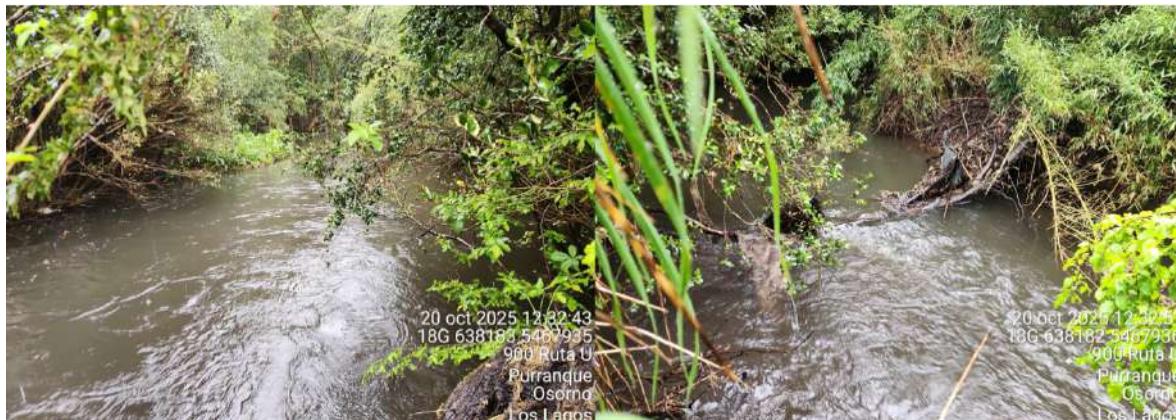
**Figura 5. Punto de muestreo E03**

Punto de muestreo se encuentra 40 metros aguas debajo de la descarga del Estero S/N. El cauce presenta un flujo permanente de agua con caudal alto, un ancho aproximado de 6 metros y una profundidad mayor a un metro.

La columna de agua se caracteriza por ser transparente, sin presencia de color aparente, y sin olor, mientras que los sedimentos presentan olor a tierra, lo que refleja condiciones naturales del entorno. El sustrato está compuesto principalmente por guijarros (1,7–6,4 cm), favoreciendo una adecuada oxigenación del agua.

La vegetación ribereña se encuentra presente y con alto vigor, aportando estabilidad a las márgenes y mantención del hábitat acuático. No se observaron evidencias de contaminación ni signos de alteración en su estructura o cobertura. En concordancia con las observaciones realizadas en campañas anteriores en el Estero Las Yeguas<sup>6</sup> la vegetación mantiene su buen estado y composición, lo que refleja condiciones ambientales estables y sin indicios de afectación.

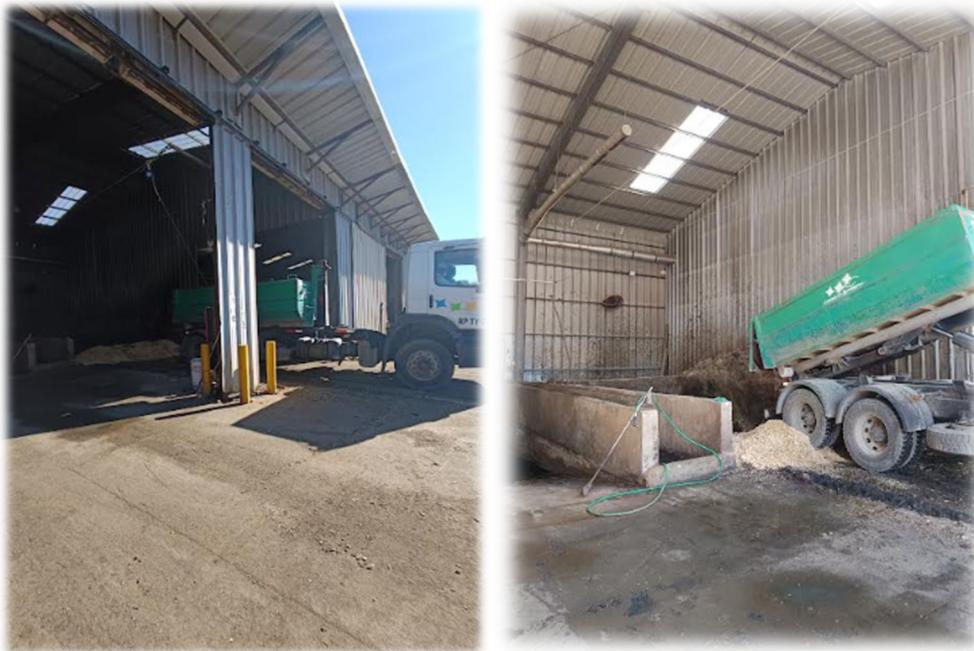
*Imagen 2 Recepción*

- Recepción: La materia prima proveniente de los residuos orgánicos de la industria sanitaria, láctea, acuícola, cárnica y agroindustrial es transportada por camiones hasta el galpón de recepción donde es vaciada al andén para posteriormente ser mezclada con biomasa.

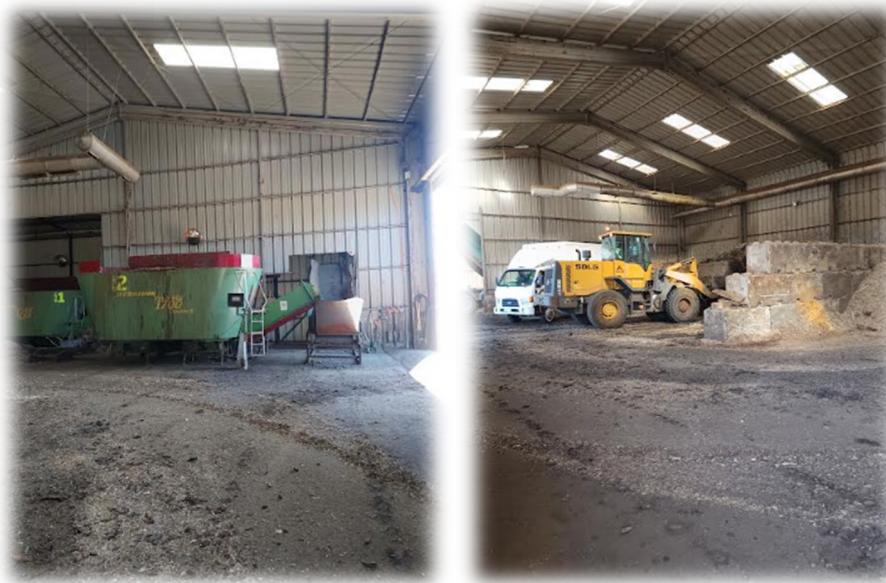
*Imagen 3 Homogenización*

- Homogenización: La mezcla de materia prima con biomasa se homogeniza para que el proceso de compostaje se realice de manera óptima. Luego la mezcla se lleva, por medio de retroexcavadoras, hasta las trincheras de aireación.

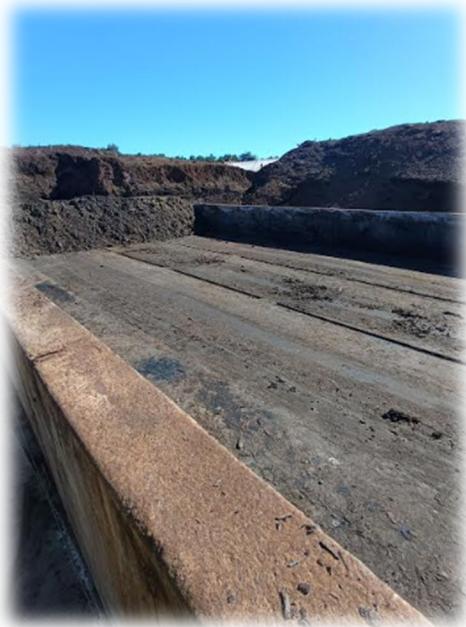
*Imagen 4 Apilado en trinchera de aireación*

- Apilado en trincheras de aireación forzada: Se realiza el apilado en las trincheras hasta completar su capacidad, posterior al llenado se cubre con membranas para estabilizar y controlar el proceso de compostaje mediante la aireación de la pila por 25 días y además evitar la emanación de olores.

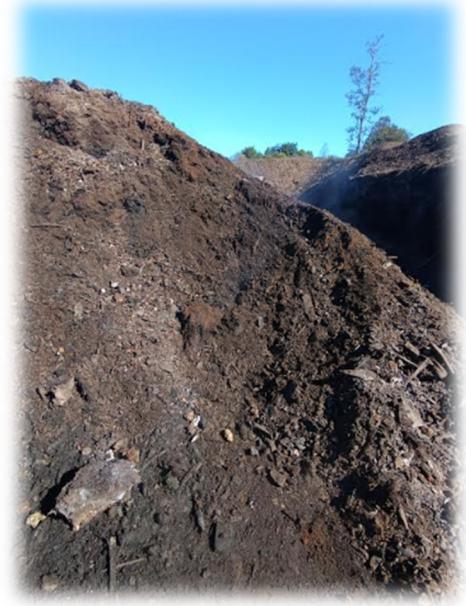
*Imagen 5 Pilas de aireación transitorias*

- Apilado en pilas en tránsito a PEP: Luego de los 25 días en las pilas con membrana, el compost se acumula en una nueva pila transitoria con aireación antes de finalizar el proceso de compostaje.

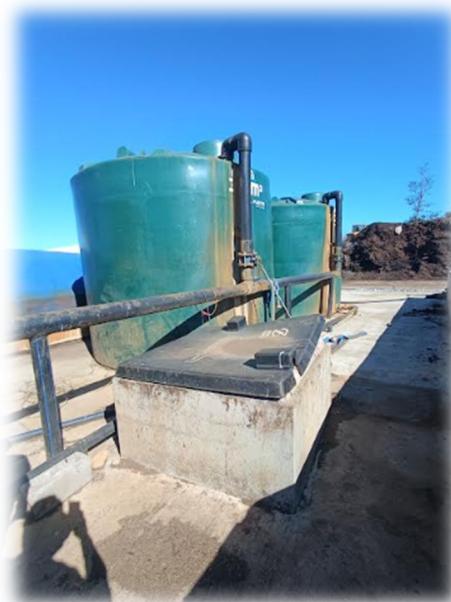
Imagen 6 Estanques de acumulación de lixiviados

- Recolección de lixiviados: durante el proceso de aireación se realiza la recolección de lixiviados generados por las pilas. Estos líquidos se acumulan en estanques para su posterior disposición

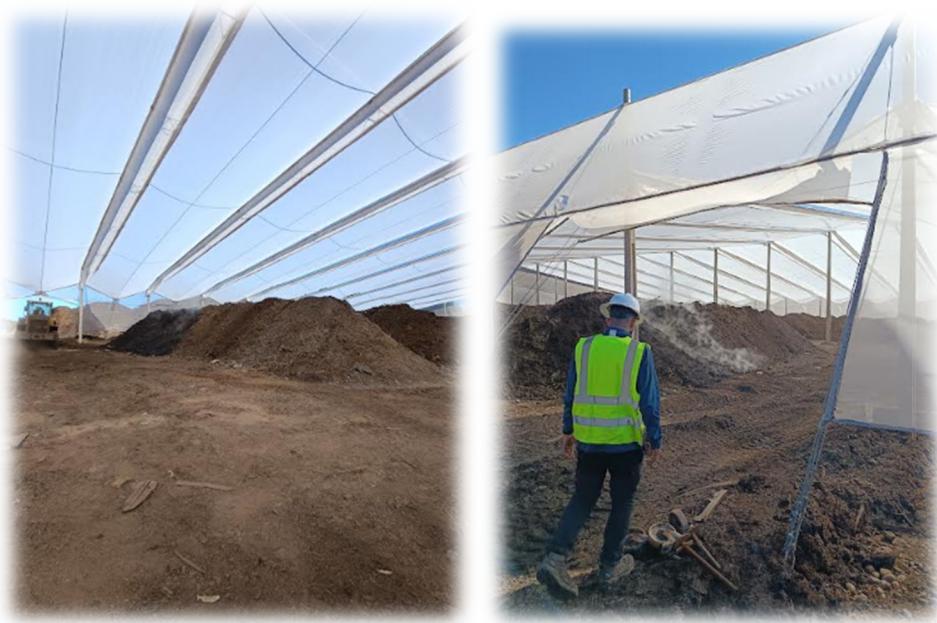
Imagen 7 Galpón PEP

- Formación de pilas en proceso (PEP): Finalizado el proceso de compostaje las pilas se acumulan bajo un galpón a la espera de ser tamizadas para separar la biomasa del compost final.

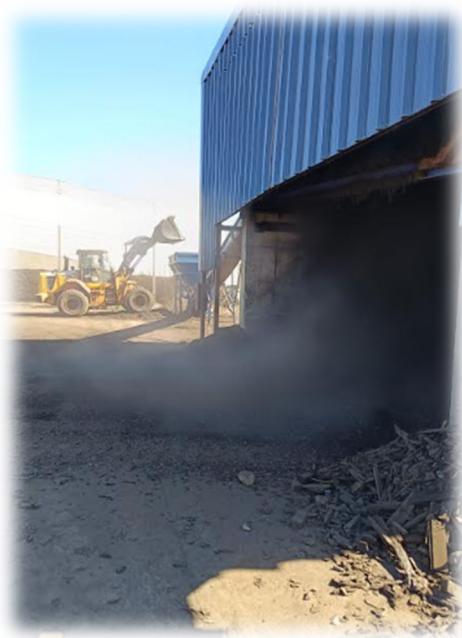
Imagen 8 Harnero

- Harneado de compost final: En esta etapa se separa el compost final de la biomasa, para formar pilas de producto terminado listas para despacho. La biomasa separada se reutiliza en la formación de nuevas pilas.

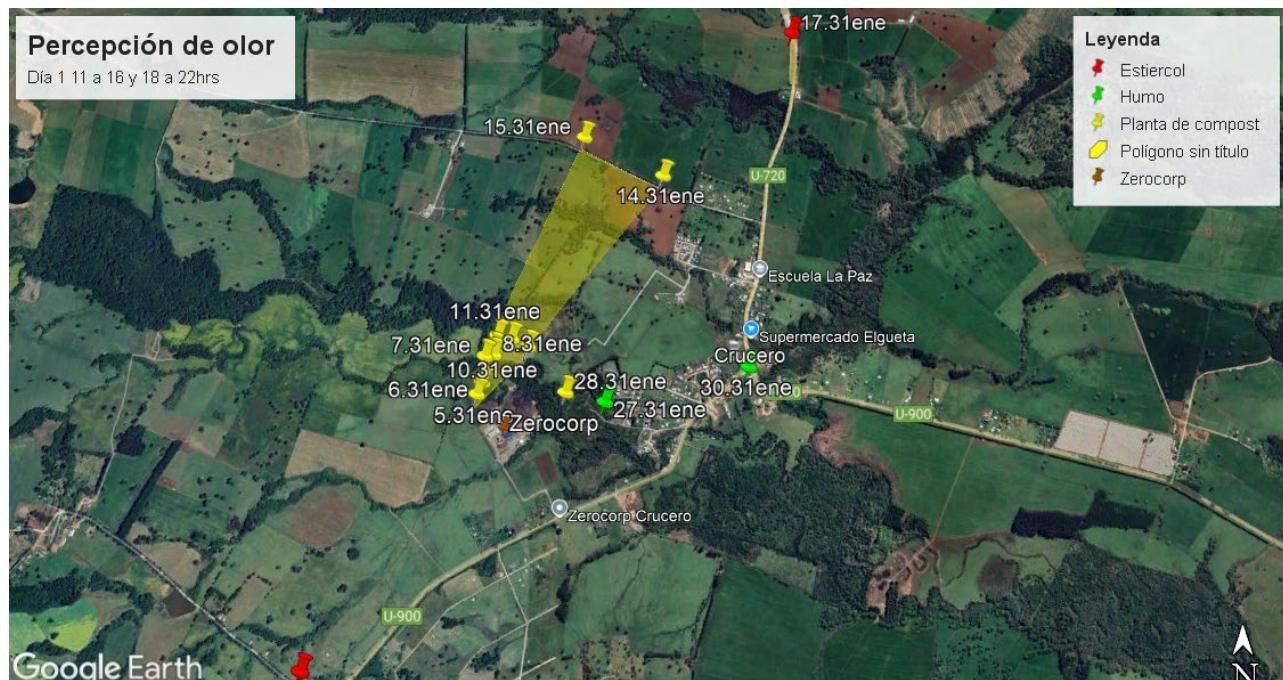
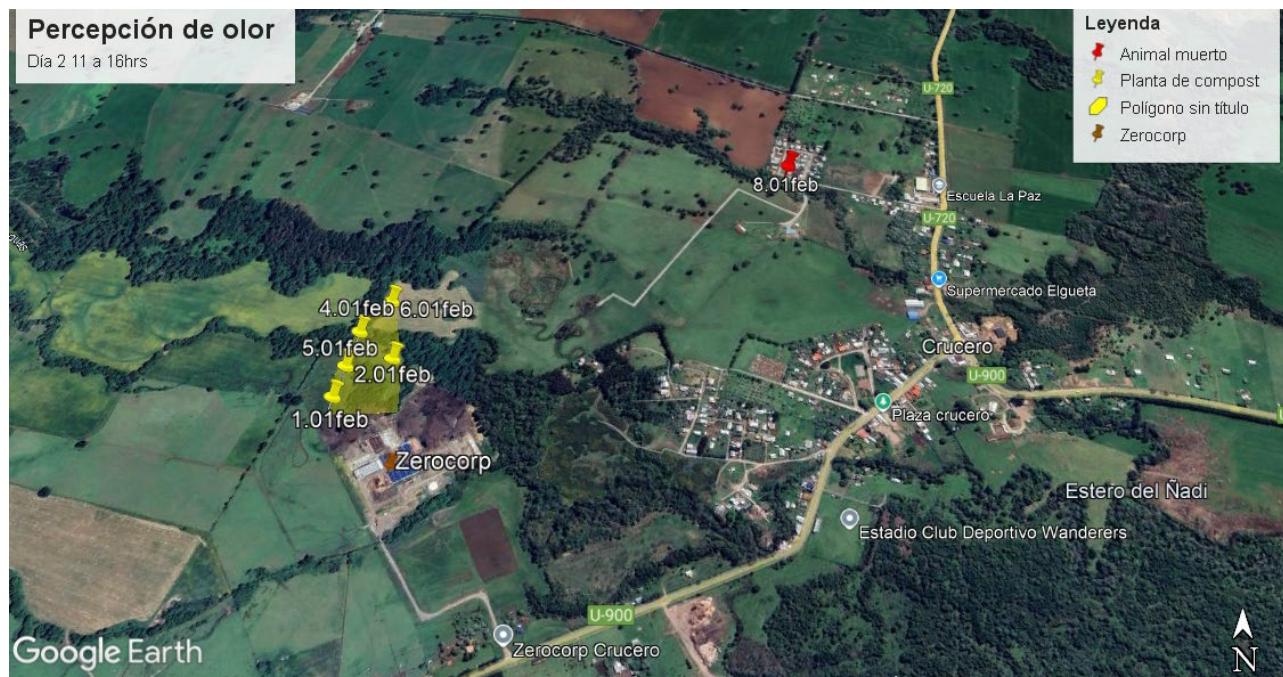
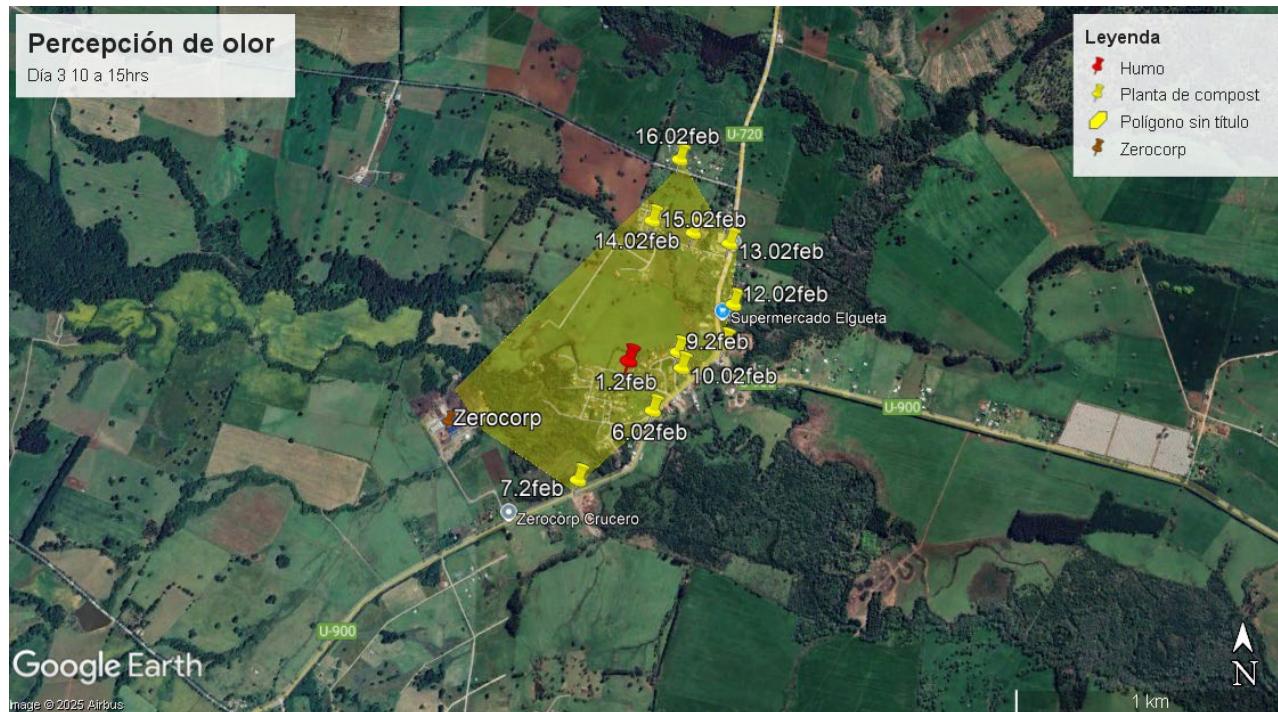
campo – Medición de la frecuencia del impacto de olores reconocibles- Parte 2: Método de la pluma.  
Los puntos con percepción de olor formaron las siguientes “plumas de olor”:

Durante las tres jornadas de monitoreo hubo percepción de olores provenientes de la planta de compost, la percepción de olor llegó hasta 1,3 Km abarcando la comunidad de Crucero. Las notas de olor percibidas fueron asociadas a la Recepción Pilas en tránsito a PEP y las Pilas PEP.

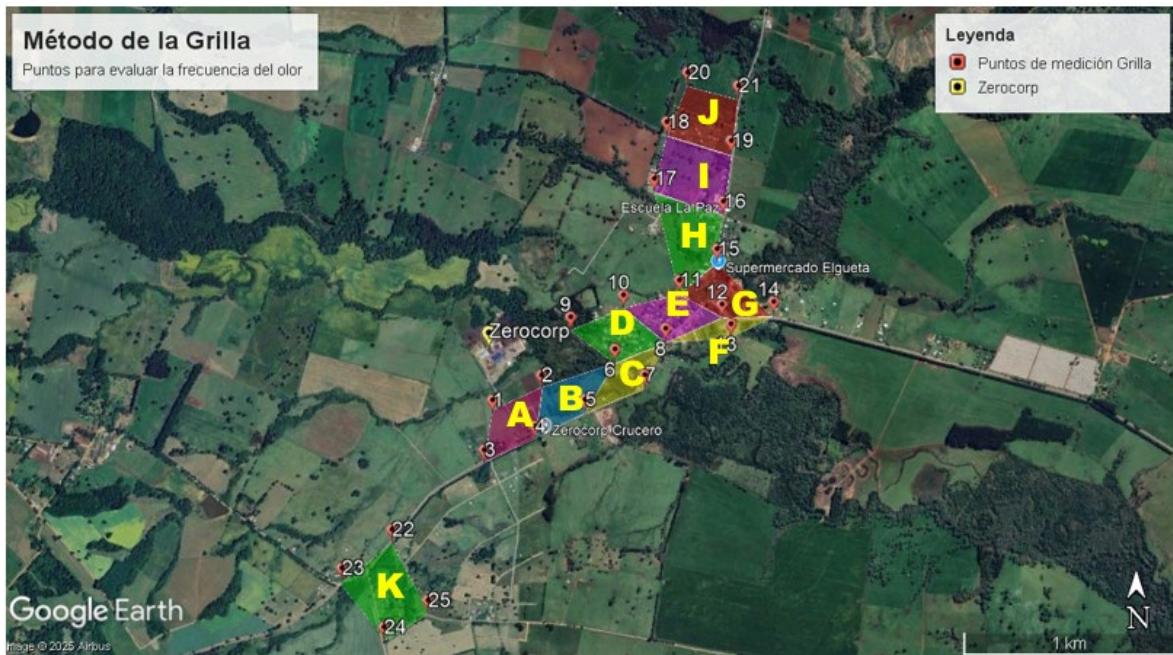
Figura 3-2 Puntos de monitoreo localidad de Crucero

Los puntos de monitoreo para desarrollar la metodología de Grilla se ubicaron en las zonas pobladas en los alrededores de la planta de Zerocorp.

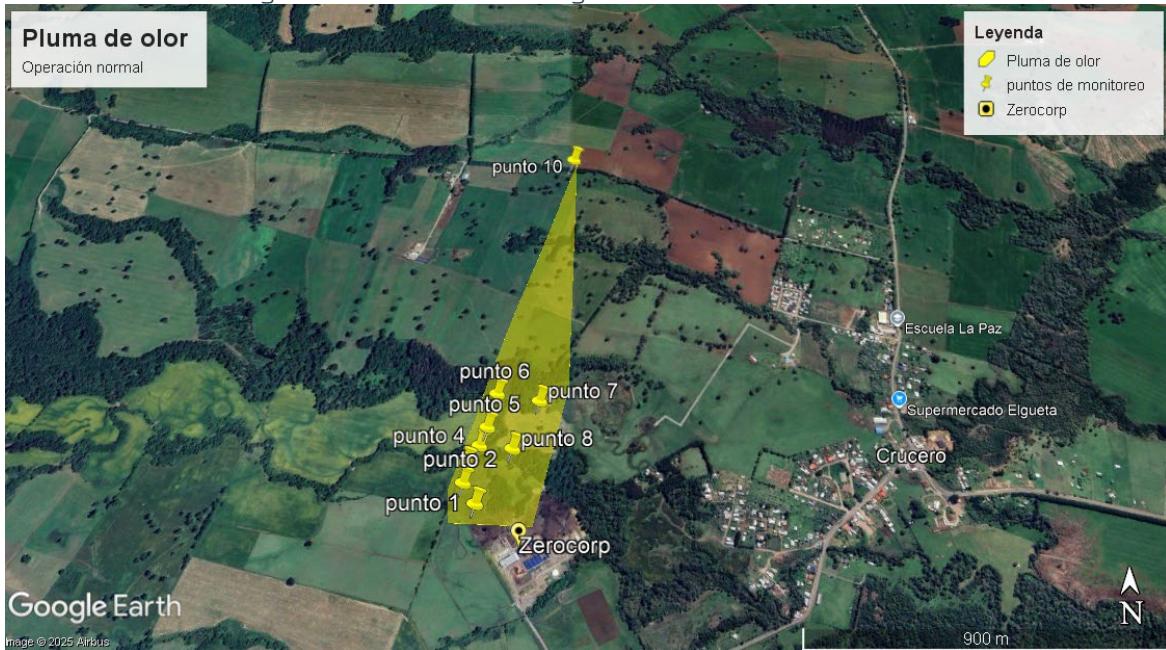
Figura 4-2 Puntos de Olor registrados durante Pluma de Olor

Durante la segunda jornada de monitoreo realizada el 19 de marzo, las condiciones operacionales fueron con funcionamiento de la recepción, retroexcavadoras y harnero. Sólo se apagaron los sistemas de aireación de las pilas. La percepción de olores que podrían asociarse a la Planta de Compostaje llegó una distancia de 3 KM. Las notas de olor percibidas fueron características a pilas de olor en formación como Descomposición, ácido, fermentación, cacao, tierra, grasa, rancio, pescado descompuesto. La intensidad del olor llegó a percibirse entre muy suave y medio, mientras que la ofensividad del olor llegó a percibirse entre poco ofensivo y muy ofensivo.

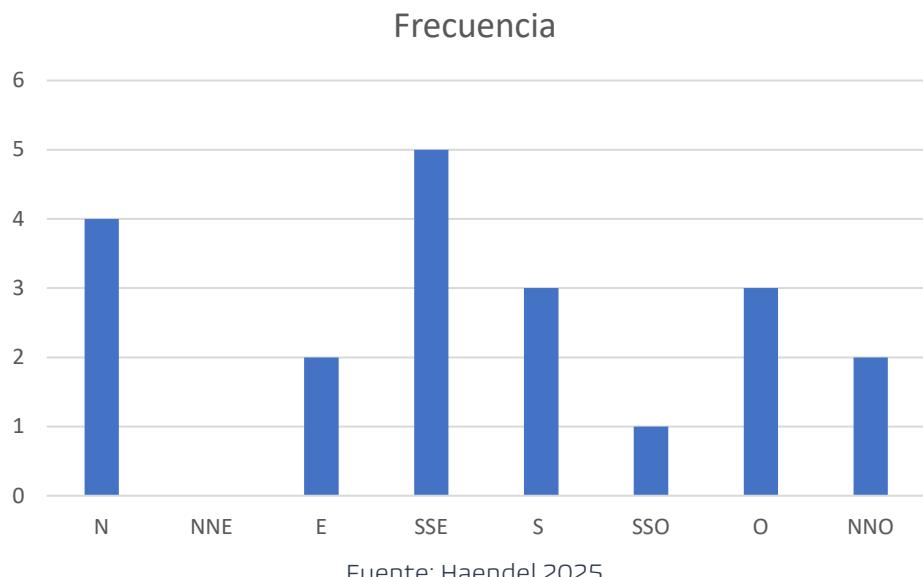
Figura 4-3 Condición de Vientos durante la percepción de olor en los monitoreos

La frecuencia de la dirección del viento mientras hubo percepción de olor atribuible a la Planta de Compost se muestra en la siguiente tabla. Con respecto a la afectación a la comunidad, la percepción con los vientos N y NNO afectó a un sector de casas en parcelas ubicadas al sur de la Planta de Compost. La percepción con vientos S, SSO y O afectó a la comunidad de Crucero.
