PROGRAMA DE CUMPLIMIENTO

PROGRAMA DE CUMPLIMIENTO PARA INFRACCIONES A LA NORMA DE EMISIÓN DE RUIDOS D.S. N°38/2011		
1. IDENTIFICACIÓN:		
Rol	D-236-2025	
Procedimiento Sancionatorio		
Nombre empresa o persona natural	CLUB ALQUIMIA SpA	
Rut empresa o persona natural	77.943.766-3	
Nombre representante legal	Nicole Mariana Casanova Galindo	
Dirección del establecimiento	Baquedano n° 863, Coyhaique	
Equipos Maquinarias Herramientas Actividades Dispositivos generadores de ruido en la unidad fiscalizable identificadas en la formulación de cargos <i>(Adjuntar listado en anexo si fuese necesario)</i>	Emisores de ruidos Equipos Maquinarias Herramientas Actividades Dispositivos

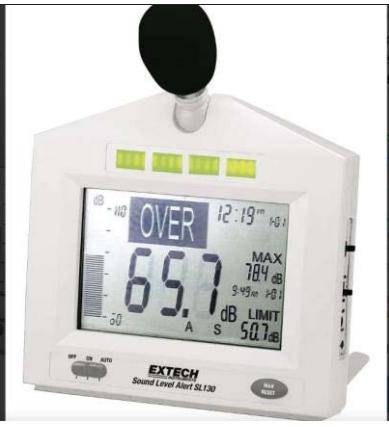
Forma de implementación de la acción:	Dimensiones: <i>(alto, ancho, largo)</i>	Depende del tipo de acción	Materialidad:	Depende del tipo de acción		
Fecha/plazo de implementación:	Acción Ejecutada: Fecha de ejecución: <u>03/2025</u>					
Medios de Verificación:	Otros (indicar). Se adjunta copia del informe Mediciones de Ruido Según D.S. N° 38/11 Mma Y D.S. N°10/10 Minsal Marzo 2025 la003-25, Servicio de Mediciones de Ruido En Ciudad De Coyhaique, Región De Aysén. En dicho documento constan mediciones, planos y fotografías					
Costo Estimado Neto:	el costo del informe fue de 54 UF más IVA , pagado en 2 parcialidades, la primera el 07 de marzo y la segunda el 21 de marzo					
Nº:2						
Acción:	<p>Instalación de una alarma de ruido, luminosa, ubicada en la pared poniente del salón. El objetivo es la medición de nivel de presión sonora equivalente NPSeq en el centro del salón. La alarma quedó seteada en un límite de 90 dBA, sin embargo, la medición de nivel de presión sonora equivalente NPSeq en el centro del salón de calibro en 86 dBA. La alarma de ruido no mide niveles de presión sonora equivalentes o sea no es un sonómetro integrador pondera o promedia la variable tiempo, la alarma mide peaks en dBA lentos. Por eso la diferencia.</p> <p>Hay que respetar los niveles de advertencia de la Alarma instalada y calibrarla al menos una vez al año.</p> <p>Detrás de esta acción, lo que se busca es alertar al DJ y al equipo de trabajo respecto de situaciones que superen los niveles esperados, y así moderen la emisión de ruidos.in</p> <p>La alarma marca extech, modelo SL130W, fue instalada a mediados del mes de marzo de 2025</p>

<p>Las características son:</p> <p>SL130W Alerta de nivel de sonido con alarma, color blanco</p> <p>Indicación de límite alto o bajo configurable por el usuario 30 a 130 dB con salida para impulsar el módulo de relé externo</p> <p>El micrófono gira 180 para la colocación deseada</p> <p>Cumple con las especificaciones de precisión ANSI tipo 2 y EN 60651 que cumplen con OSHA</p> <p>Cuando el nivel de sonido excede el punto de ajuste alto, los LED rojos parpadean y se pueden ver desde 30M 100ft</p> <p>TABLA DE CARACTERÍSTICAS:</p> <p>Voltaje: 240 Voltios</p> <p>Método de control: Control remoto</p> <p>Nivel de ruido: 130 dB</p> <p>UPC: ---</p> <p>Número de identificación de comercio global: ---</p> <p>Número de pieza: SL130W</p>			
Forma de implementación de la acción:	Cantidad:	1	Posición/ubicación dentro de la UF:	Pared poniente del salón a una altura de aproximadamente 2 metros sobre el nivel del suelo
