Santiago, 16 de abril de 2018
ING-052-17
Ant.: ORD. DGA RMS N°420
Mat.: Respuesta de observaciones al Informe
 "Plan de Monitoreo de Aguas Subterráneas.
 Yacimiento de Puzolana Popeta"

INFORME: Plan de Monitoreo Aguas Subterráneas

PROYECTO: Explotación Yacimiento Popeta

MINERA RÍO TENO

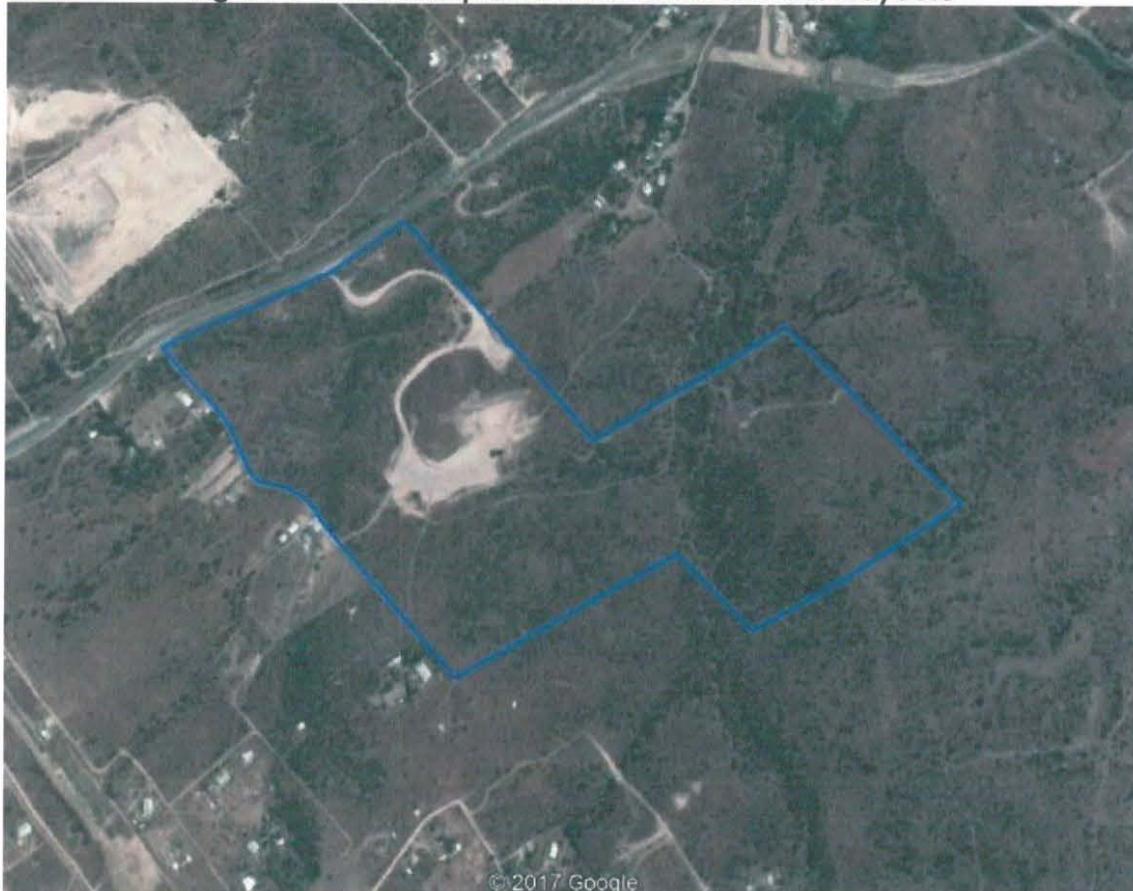
Figura 4-2: Vista ampliada de la ubicación del Proyecto

En la Figura 4-2 se muestra un acercamiento de la ubicación del Proyecto:

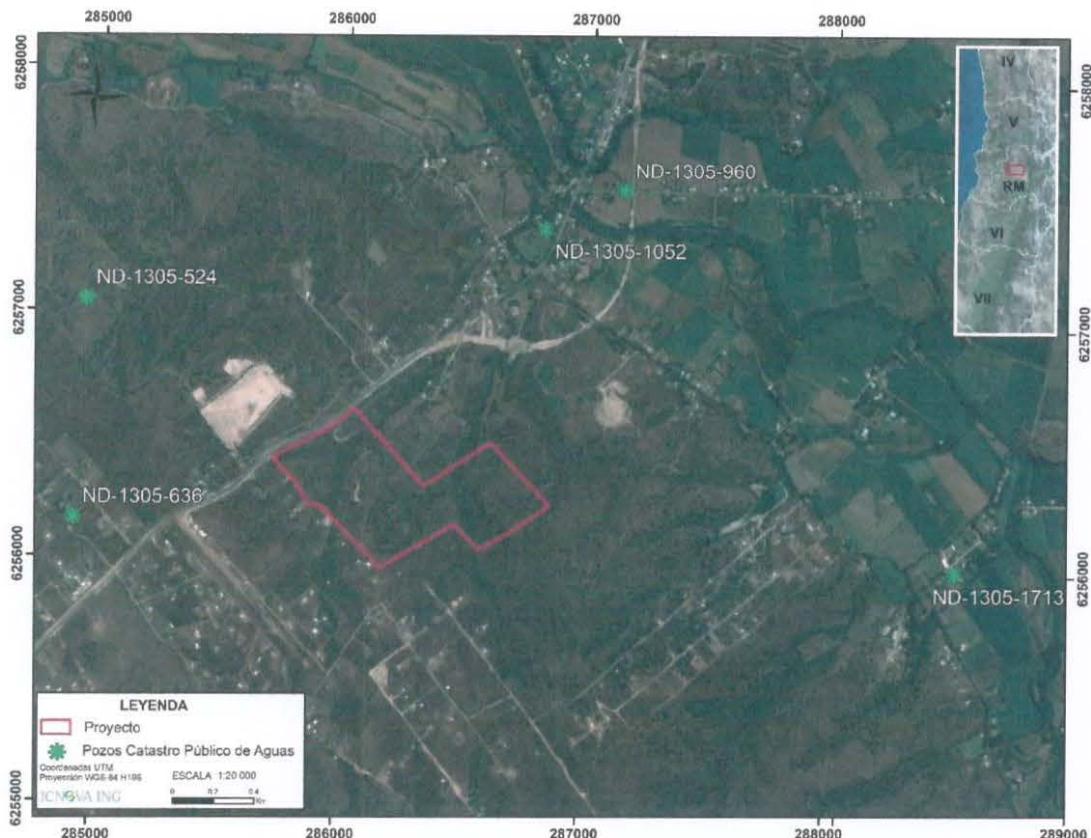
Figura 6-12: Ubicación de pozos privado registrado en DGA

A fin de corroborar la información anterior, se solicitó por ley de transparencia información a la DGA respecto a los pozos privados cercanos al área de estudio que se encuentren inscritos en el Catastro de Público de Aguas (CPA). La Figura 6-12 indica la ubicación de estos pozos en relación al Proyecto, mientras que la Tabla 6-5 indica cierta información relevante.
