# Estudio de contaminación y análisis de riesgo, planta Ecobio, región de Ñuble

INFORME DE EVALUACIÓN DE SUELOS Y AGUAS

Rev. 6

Marzo 2024

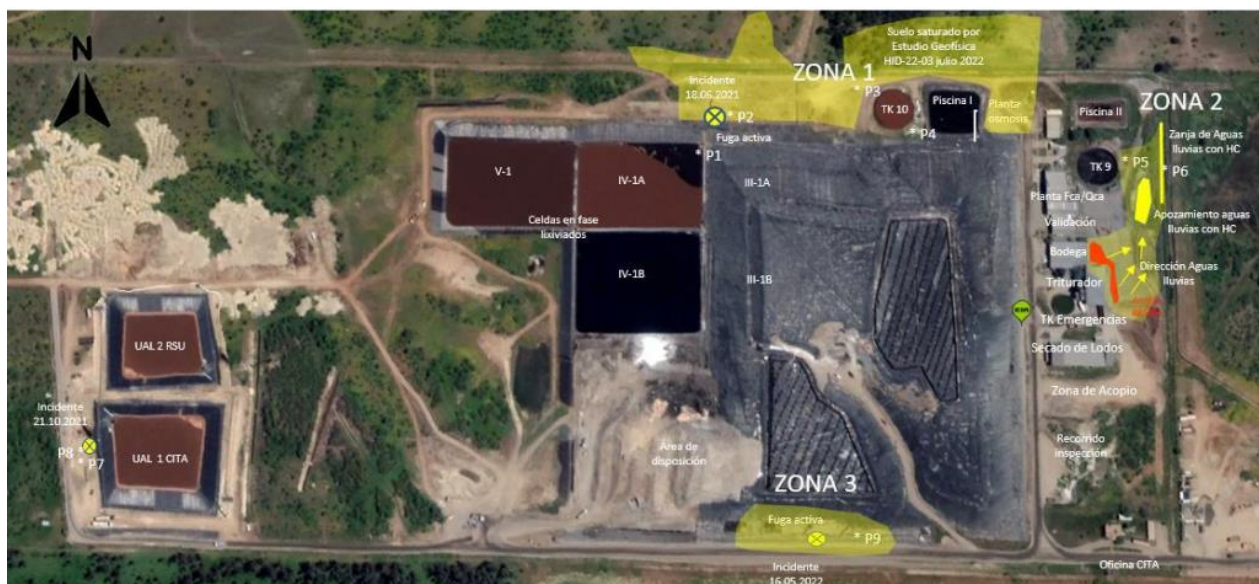
Figura 1-1 – Sitio y Zonas 1, 2 y 3

Las acciones exigidas por la SMA guardan relación con filtraciones identificadas en el sitio por la entidad en conjunto con la Brigada Investigadora de Delitos Contra la Salud Pública y Medio Ambiente (Bridesma)<sup>1</sup>, y de efectos en el acuitardo postulados por Hídrica Consultores. De acuerdo al oficio de la SMA, las filtraciones tendrían aparentemente origen en las estructuras TK-10 y Piscina 1.

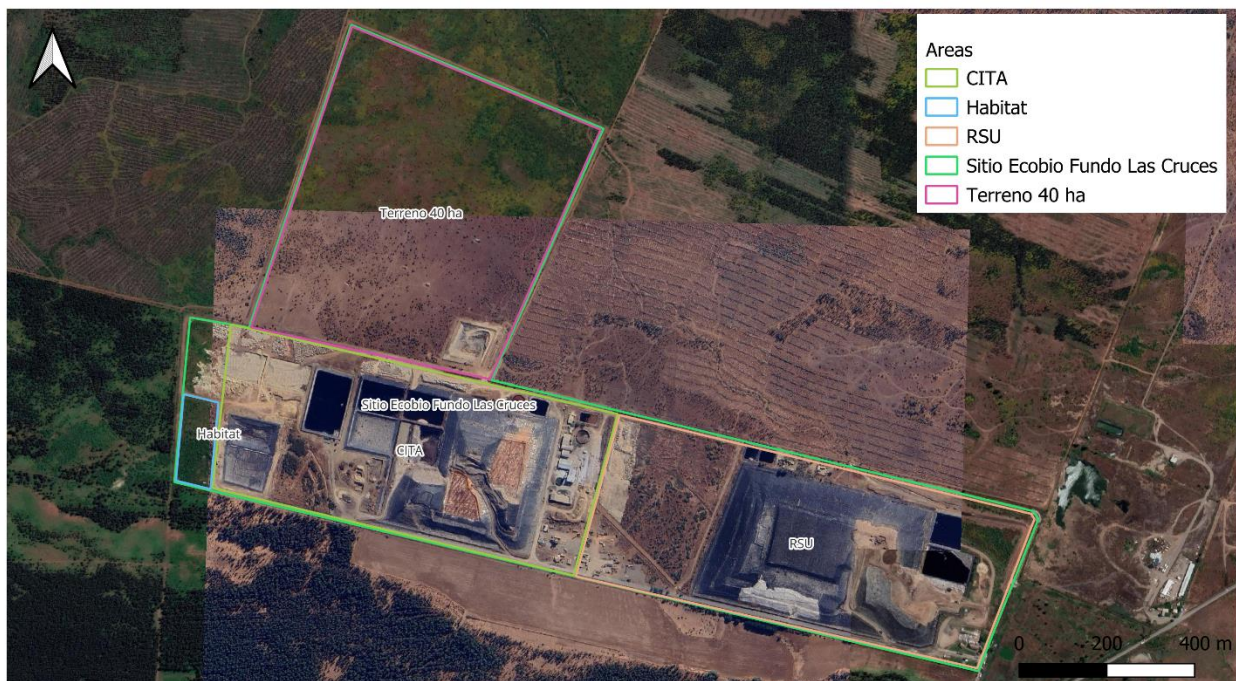
Figura 3-1 – Áreas de Ecobio y límites del sitio

El relleno sanitario Fundo Las Cruces operado por Ecobio, está ubicado en la Comuna de Chillan Viejo, y corresponde a un centro de tratamiento y disposición final de residuos sólidos urbanos (RSU) y a CITA para la disposición de residuos industriales de carácter peligroso. Estas dos áreas se indican en la Figura 3-1.

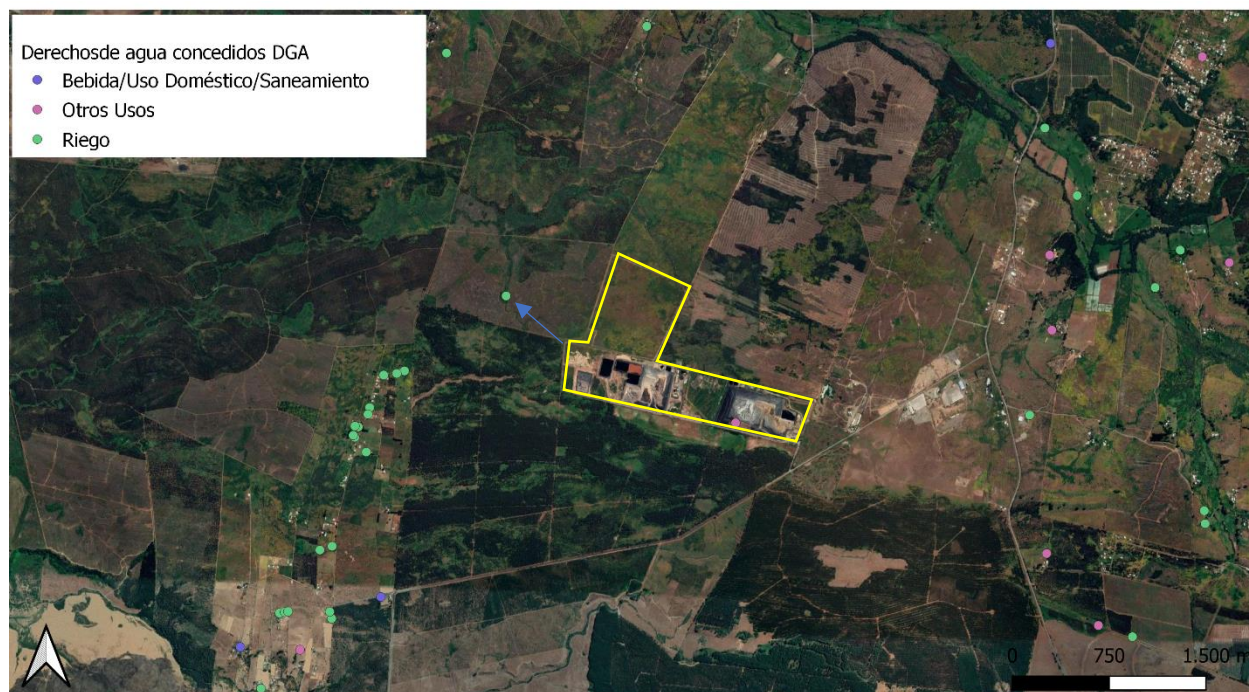
Figura 3-3 – Ubicación derechos de agua concedidos

Adicionalmente, como se puede notar en la Figura 3-3, el pozo registrado en la DGA más cercano al sitio se encuentra hacia el noroeste (aguas abajo) a aproximadamente 575 m del límite del sitio. Este pozo está registrado como uso para riego.

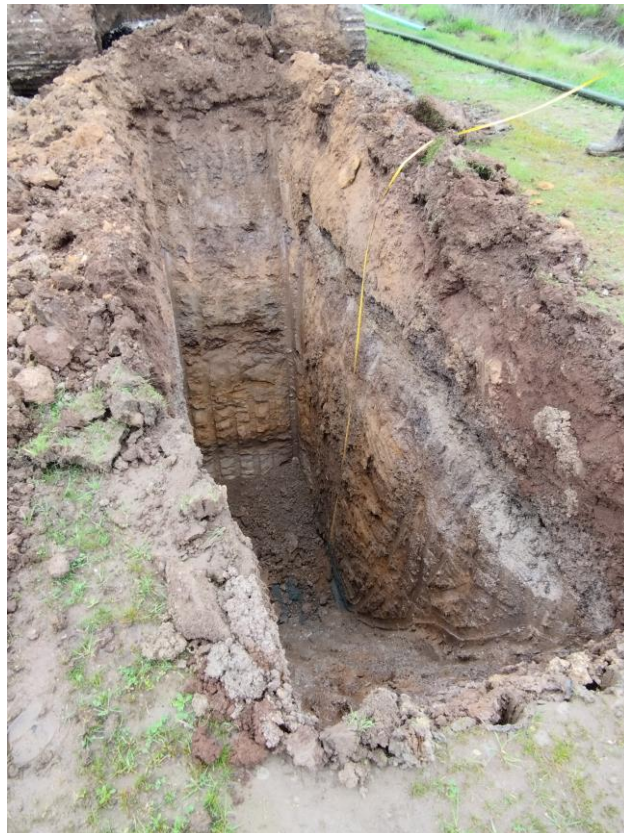
Figura 5-1 – Fotografía de perfil de suelo en calicata CC02

Las calicatas fueron realizadas por medio de una excavadora. La profundidad de las calicatas estuvo dada por la presencia de tosca que dependiendo del sector fue entre 10 cm y 4,3 m. Una vez alcanzada la profundidad máxima, esta se midió con huincha de medir y se registró. Además, se registraron las profundidades a las que se vieran cambios de color, textura, presencia de agua, etc., en el perfil de suelo, y sus características.

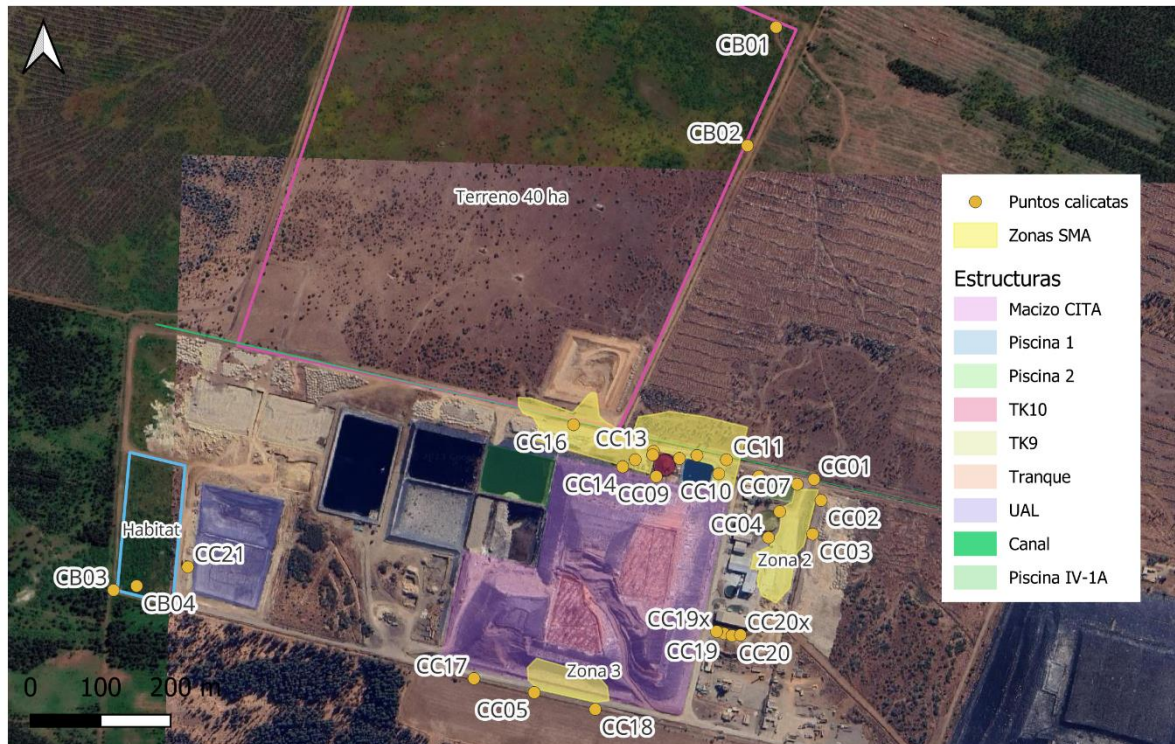
Figura 5-2 – Ubicación de calicatas en Ecobio

A continuación, en la Tabla 5-1 se presentan las muestras tomadas en cada punto de muestreo. En la Tabla 5-2 se presentan las coordenadas y estructuras asociadas a cada punto, y desde la Figura 5-2 a la Figura 5-7 se presentan mapas con la ubicación de las calicatas.

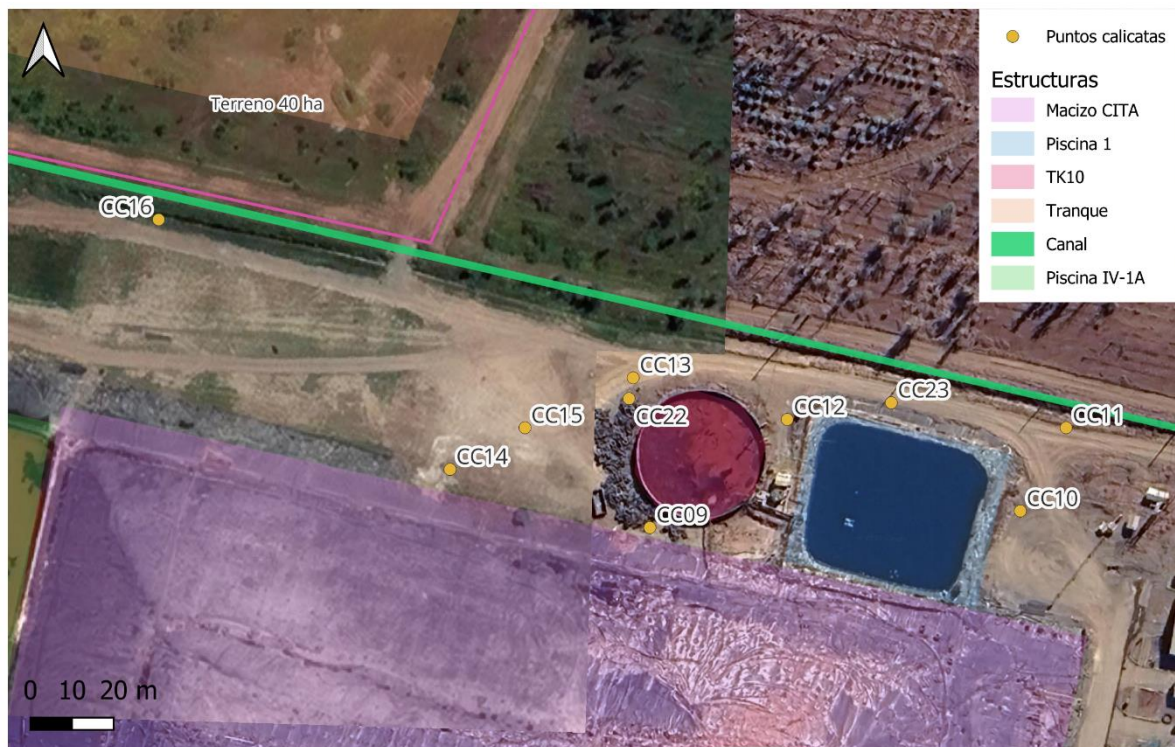
Figura 5-3 – Ubicación de calicatas en Zona 1

CC22	752127	5935591	Zona 1	TK10	Al lado oeste de TK10. Tosca a 1,2 m.
CC23	752190	5935590	Zona 1	P1	Al lado norte de Piscina 1, en el camino. Tosca a 1,6 m.
CB01	752303	5936201	Background	40 ha	En terreno 40 ha, más al norte. Tosca a 1,2 m.
CB02	752262	5936032	Background	40 ha	En terreno 40 ha, más al sur de CB01, al oeste del camino. Tosca a 0,7 m.
CB03	751358	5935398	Background	Hábitat	En sector Hábitat, esquina suroeste, lado de camino. Afloramiento de agua desde 1 m de profundidad. Tosca a 3 m.
CB04	751391	5935404	Background	Hábitat	En sector sur de Hábitat, dentro del bosque de espinos al norte del camino. Afloramiento de agua desde 1,2 m de profundidad. Tosca a 2,9 m.

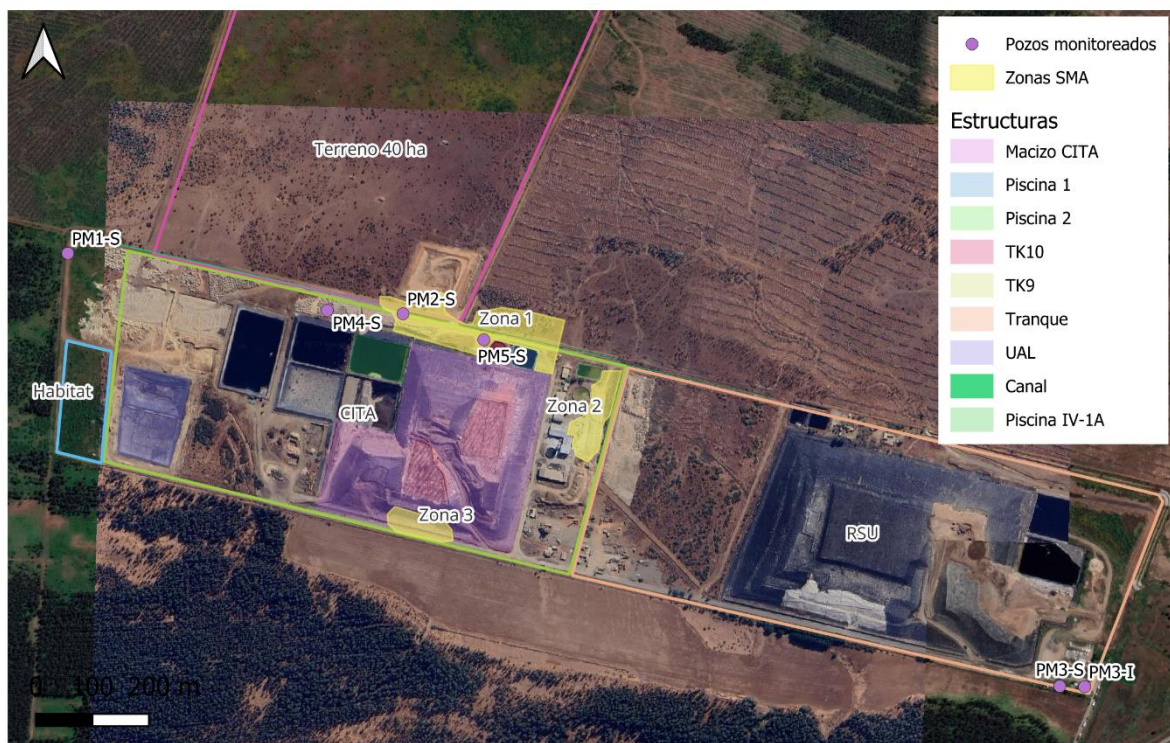
Figura 5-8 – Ubicación de pozos monitoreados en Ecobio

A continuación, en la Tabla 5-3, Tabla 5-4 y Tabla 5-5 se presentan las características de los pozos, las mediciones de parámetros en terreno en el agua subterránea y la ubicación de los pozos, respectivamente. En la Figura 5-8 se presenta un mapa con la ubicación de los pozos.

Pozo	Coordenada Este	Coordenada Norte	Ubicación relativa	Comentarios
PM3-S	753138	5934983	Límite este Ecobio (aguas arriba)	Agua color café y transparente por pulsos
PM3-I	753182	5934982	Límite este Ecobio (aguas arriba)	Agua transparente, sin olor
PM4-S	751842	5935648	Límite norte de CITA, entre piscinas de evaporación y terreno 40 ha (aguas abajo de PM2-S)	Agua con algo de sedimentos al principio, pero luego transparente, sin olor
PM5-S	752119	5935596	Zona 1 (cercañas de IV1-A y/o TK10)	Agua oscura al principio, con olor, luego transparente

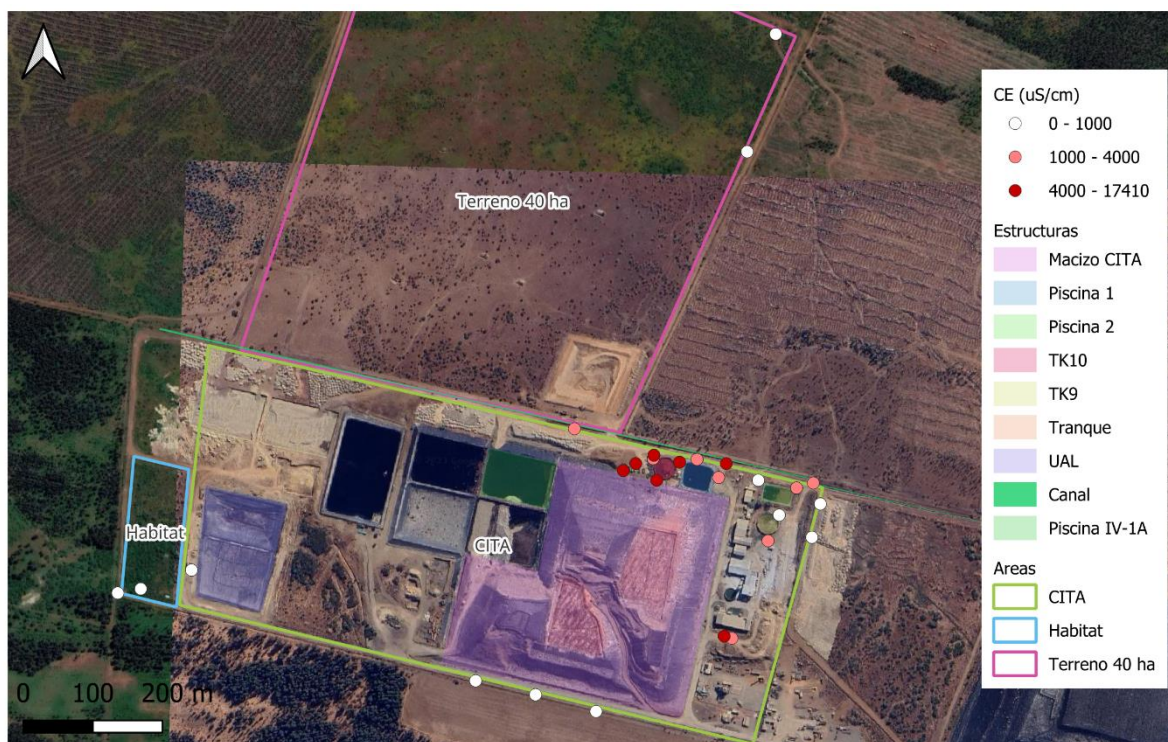
Figura 7-1 – Resultados de conductividad eléctrica en suelos

La Figura 7-1, Figura 7-2 y Figura 7-3 siguientes presentan la ubicación de las muestras y las concentraciones/niveles de conductividad eléctrica, cloruro y nitrato, respectivamente.

De las figuras anteriores es posible delimitar los impactos en suelos a algunas de las zonas ya identificadas por la SMA, es decir, Zona 1 (asociada a TK10 y Piscina 1) y Zona 2 (asociada a TK9 y Piscina 2), además del sector de filtración reciente en la cara este del macizo. Considerando el indicador de conductividad eléctrica (debido a que la norma canadiense indica un criterio de remediación según este parámetro), la afectación se vería limitada a los alrededores de TK10, parte del canal norte y la cara este del macizo. Adicionalmente, personal de Volta, en labores de reparación de TK9, han indicado que los suelos bajo este estanque estarían impactados por filtraciones de este, por lo que los suelos de este sector también estarían afectados. Por otro lado, en la Zona 3 previamente identificada por SMA no se encontraron impactos, al igual que en UAL. En la Sección 8 siguiente, se incluyen recomendaciones y medidas a seguir con respecto a los impactos identificados en el sitio.
