Expediente F - 008 - 2013

En lo principal, cumple lo ordenado y adjunta texto refundido del Programa de Cumplimiento; **en el primer otrosí**, acompaña Informes Finales que indica; y, **en el segundo otrosí**, delega poder.

INFORME FINAL (F4.)**PROGRAMA DE CUMPLIMIENTO AMBIENTAL.**

INFORME FINAL DE CUMPLIMIENTO PUNTO (D.) PROCESO DE SANCION REFERENTE AL ALMACENAMIENTO DE LOS ESTANQUES DE PERÓXIDO DE HIDRÓGENO.**PROGRAMA DE CUMPLIMIENTO AMBIENTAL.**

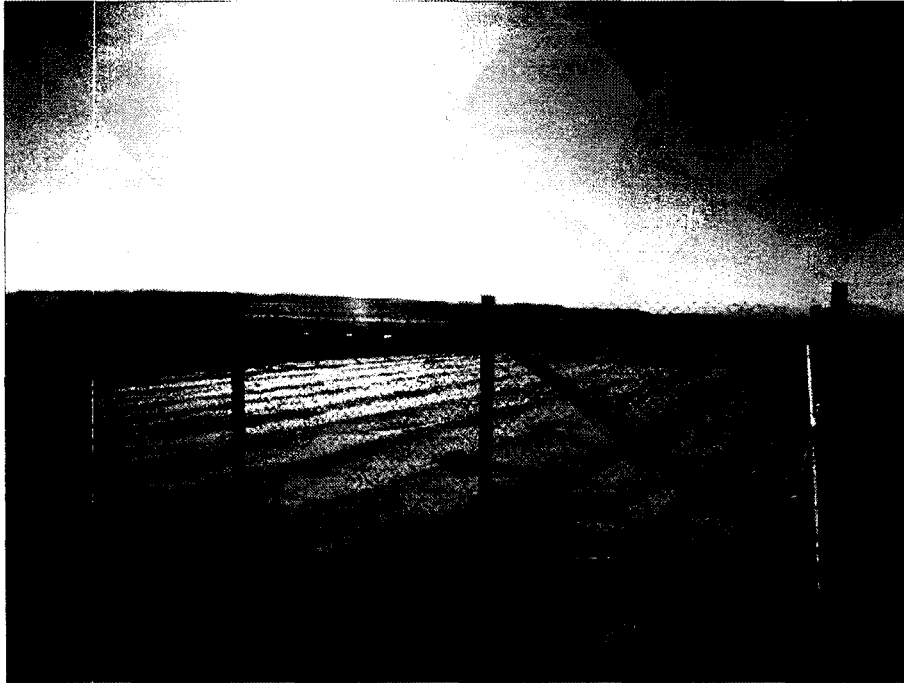
Imagen 3. Área limpia habilitada para patio de salvataje

La imagen anterior muestra la limpieza total del área de salvataje.

El área fue limpiada completamente y los residuos fueron manejados adecuadamente, se habilitó un área provisoria de sitio de salvataje, y se construirá finalmente el sitio correspondiente a la RCA 10/2010.

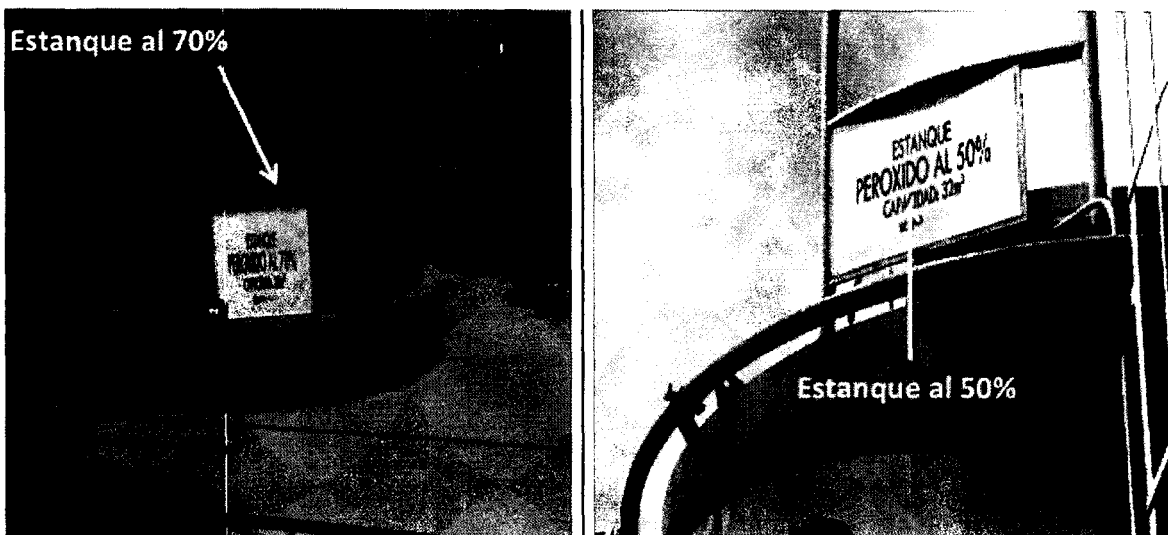
Imagen 1. Fotografía del día de la inspección.

En el momento de la fiscalización, el sector de los estanques de Peróxido de Hidrógeno, se encontraban según la imagen 1.

Los carteles dispuestos en el área poseen un error de escritura, dado que la capacidad de los estanques corresponde a 30 m³. En este sentido, el Anexo N°3 del programa de cumplimiento presentado por Bullmine a la Superintendencia, dan cuenta y acreditan el verdadero volumen de estos estanques.

Sin perjuicio de lo anterior, en el mismo Anexo N°3 se reconoce que efectivamente existe un estanque de 30 m³ adicional al autorizado y, para poder cumplir con la RCA N°10/10, se propuso en el programa de cumplimiento, desconectar e inhabilitar uno de ellos.
