PROGRAMA DE CUMPLIMIENTO POR INFRACCIÓN A LA NORMA DE EMISIÓN DE RUIDO

Nombre empresa: Metalmecánica Favi y Cía. Ltda.
RUT Empresa: 77.837.090-5
Nombre Representante Legal: Luis Humberto León Cifuentes
Domicilio Representante Legal: Avda. Ignacio Carrera Pinto 11200
casa 16, Colina

Incumplimiento de la Norma de Emisión de Ruido DS N°38 del 2011 del Ministerio del Medio Ambiente.

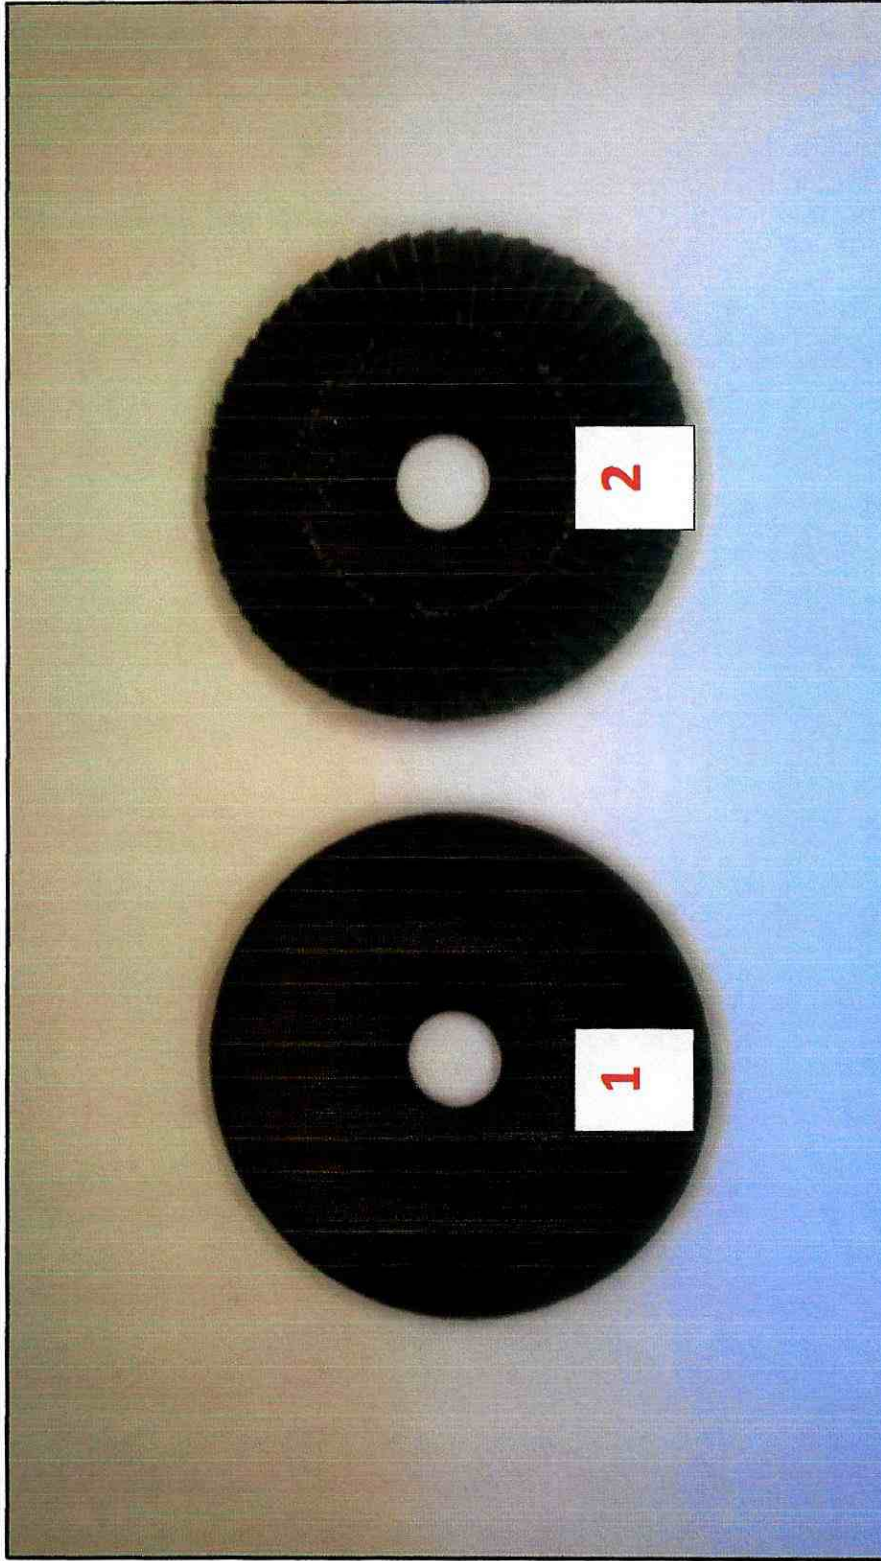
ANEXO FOTOGRÁFICO N°1
(Discos de esmeril)

- Disco 1 abrasivo utilizado anteriormente
- Disco 2 de lija utilizado actualmente

N°	ACCIÓN	PLAZO DE EJECUCIÓN	COSTO (\$)	COMENTARIOS
1	<p>Medidas a implementar para reducir el ruido</p> <p>Reemplazo de discos abrasivos por discos de lija para disminuir el ruido que se produce al devastar metales (Anexo N°1 imagen de los discos reemplazados realizado)</p>	<p>Tiempo necesario para implementar la medida, desde que se aprueba el programa</p> <p>Implementado</p>	<p>Costo de implementación de la acción</p> <p>\$83.760.-</p>	<p>Puede poner aquí cualquier aspecto que sea importante de considerar o que retrase la ejecución</p> <p>El disco de desbaste abrasivo que anteriormente se utilizaba tenían un costo de \$1.333 c/u con un consumo de 80 unidades mensuales. Disco de desbaste traslapado utilizado actualmente tiene un costo de \$1.904 c/u y su consumo mensual es de 100 unidades mensuales.</p>
2	<p>Modificación del proceso de corte y conformado de piezas que se utiliza en la prensa excéntrica por una prensa hidráulica (Anexo N°2 se anexa fotografía)</p>	<p>Implementado</p>	<p>El costo es marginal, solo se cambió el uso de otra máquina</p>	<p>Este cambio es más bien operacional (cambio de práctica)</p>

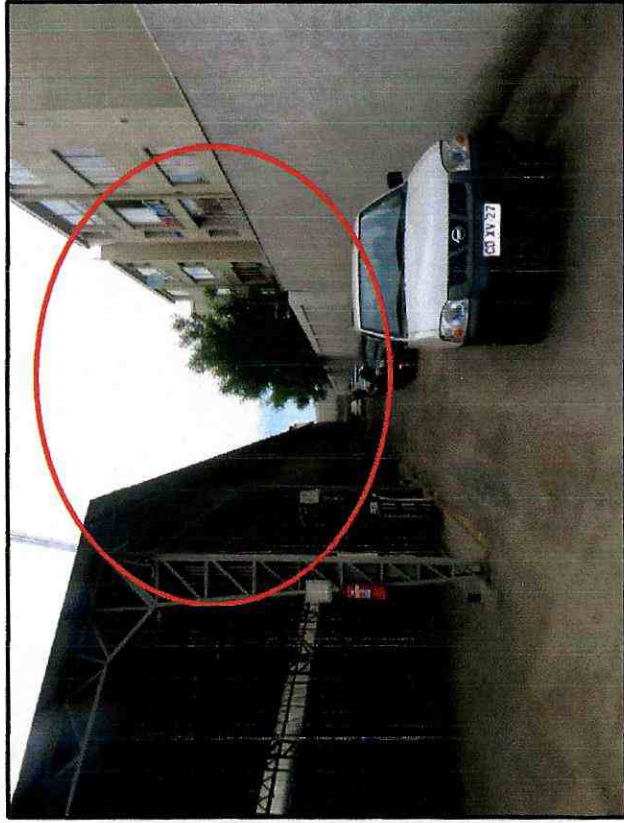
ANEXO FOTOGRAFICO N°3

- Imagen de galpón abierto colindante hacia el condominio

3	<p>Cierre de galpón aledaño al condominio (Anexo N°3, se adjunta fotografía con el antes y avances).</p>	<p>2 meses a contar de la notificación de la aprobación de programa de cumplimiento.</p>	<p>\$3.450.000 + IVA.- (se adjunta presupuesto de materiales y plancha traslucida para techo)</p>	<p>Con la construcción de este cierre se pretende disminuir la emisión hacia los receptores del condominio</p>

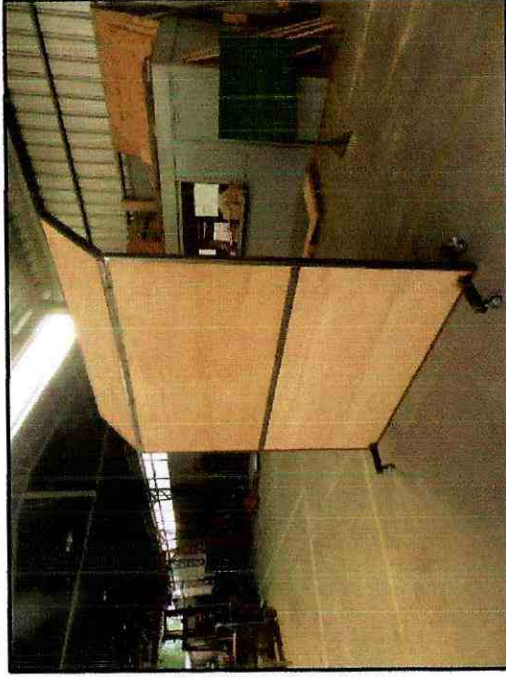
- Fabricación de barreras acústicas móviles para cerrar el trabajo de corte.

Acción final obligatoria	En relación a la medida N°1, se acreditará mediante facturas de compras de discos actuales N°3 se acreditará con facturas de compra de materiales de construcción de techo de cierre de galpón y fotografías de la fabricación.	Término de la implementación punto número 3 (finalizado los 2 meses), a contar de la aprobación de este programa	Sin costo	
Acción final obligatoria	N°4 se acreditará con fotografías de la etapa de fabricación de barreras acústicas y facturas de la compra de materiales.

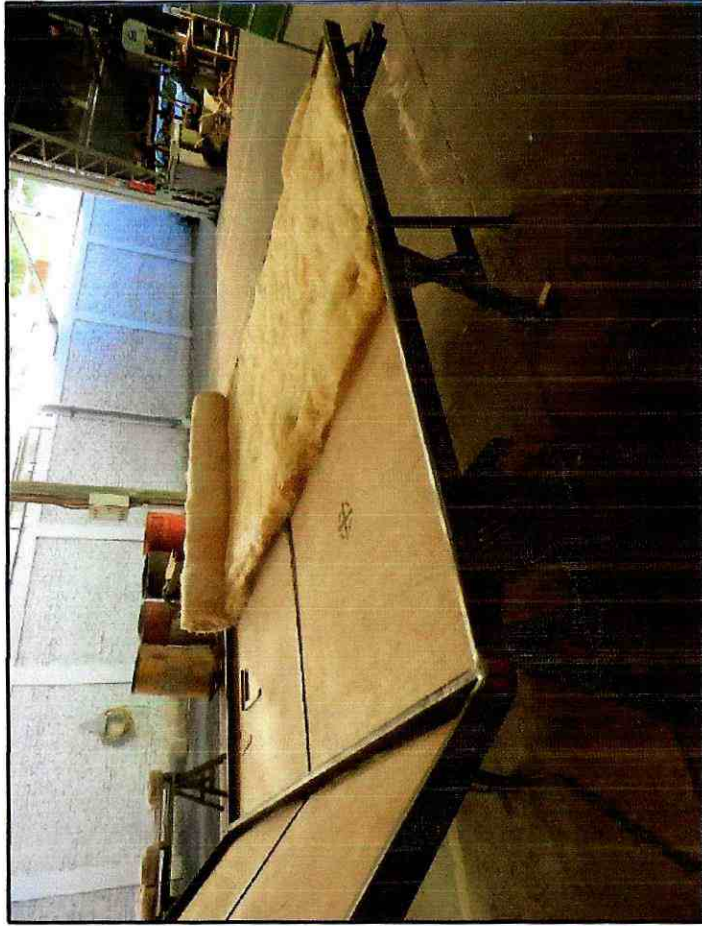
- Etapa de fabricación de barreras acústicas con material aislante.
