**Mat.:** Incorporase observaciones al Programa de Cumplimiento Presentado por Constructora Paz SpA

**PLAN DE CUMPLIMIENTO**  
**DECRETO SUPREMO N°38/11 DEL MMA**  
**OBRA DE CONSTRUCCIÓN EDIFICIO SANTA VICTORIA #540**  
**COMUNA DE SANTIAGO**

**2 ANEXO 1 – FOTOGRAFÍAS DE MEDIDAS DE CONTROL IMPLEMENTADAS**

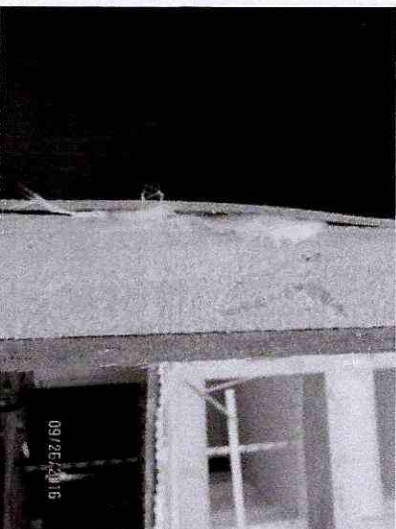
Detalle materialidad del semi-encierro acústico.

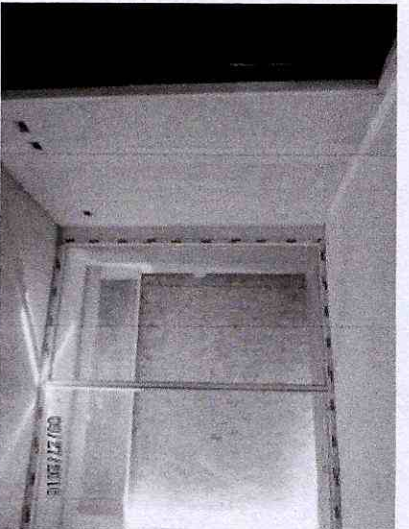
Vano cerrado piso 2 torre C.

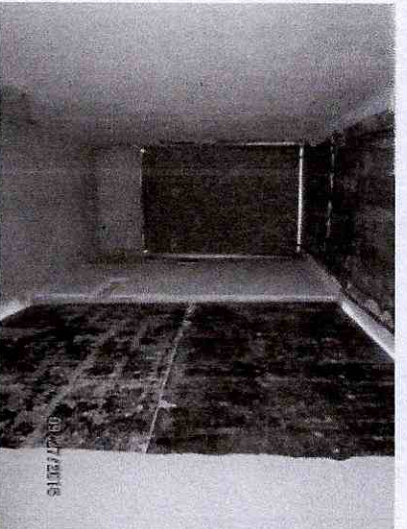
Vano cerrado pasillo piso 2 torre C.
