TIRSO SEPÚLVEDA G. en representación de **PESQUERA EDÉN LTDA.**, en el expediente del procedimiento sancionatorio, Rol F-028-2016, a usted respetuosamente digo:

Programa de Cumplimiento Refundido
PESQUERA EDÉN LIMITADA

III. HECHOS: FISCALIZACIÓN Y CARGOS FORMULADOS

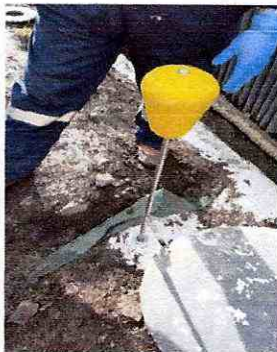
- (i) El estanque contenedor cuenta con vías de evacuación cerradas y selladas.

- (ii) El estanque cuenta con visualizador de nivel.

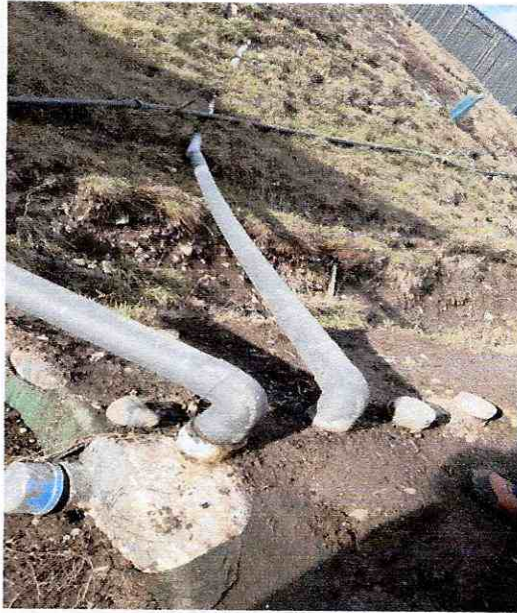
- (iii) Se cuenta con una válvula de registro para la evacuación de los RILES contenidos.

- (iv) Los filtros helicoidales, parabólicos y rotatorios poseen ductos de rebase ante contingencia conectados directamente con los estanques de acumulación.

Por último, Pesquera Edén seguirá dando estricto cumplimiento a la mantención del estanque contenedor, válvula de registro, los filtros y todo otro componente del plan de contingencia.

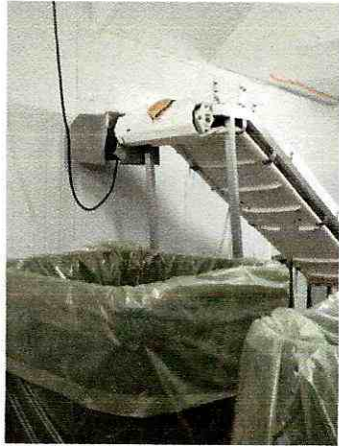
Recepción de residuos orgánicos en bins desde planta.

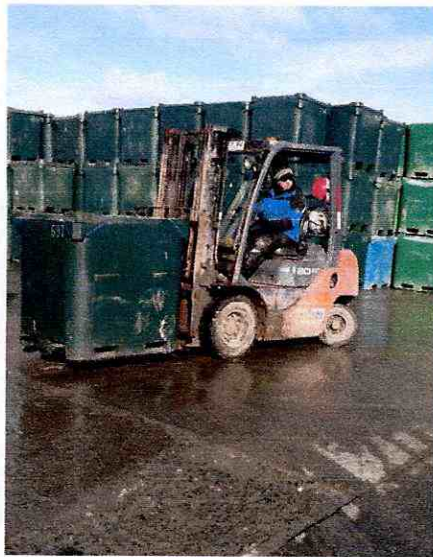
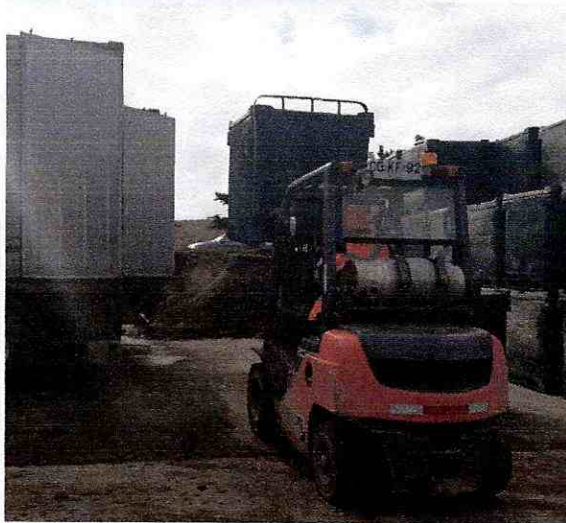
Se trasladan los bins a patio para ser acopiados en Reefer.

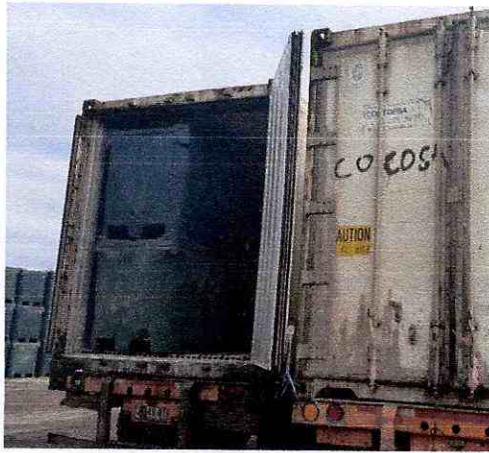
Bins en acopio.

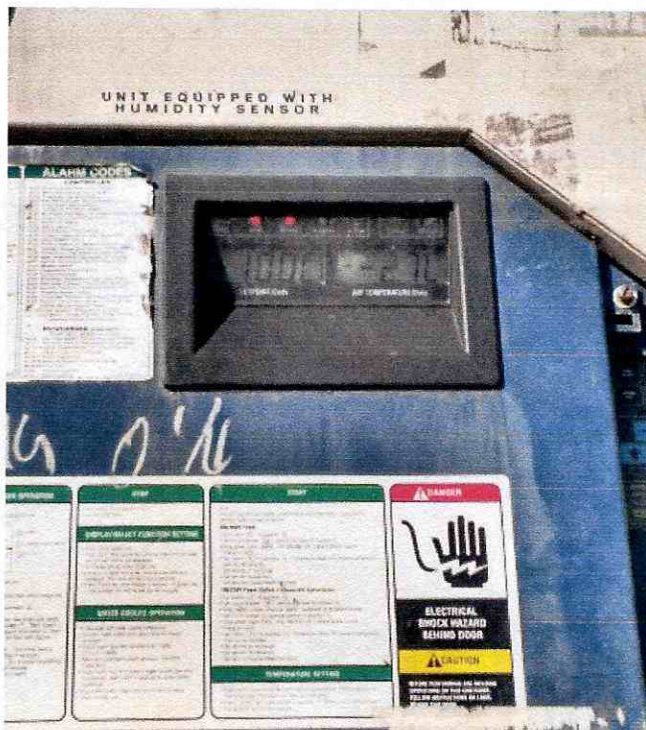
Visor equipo de frio Reeffer

(seteo -10°C)

Tal como se describe en el punto a), el transporte se realiza en bins isotérmicos con funda interior. Una vez que se juntan 6 bins, estos son sacados de sala y dispuestos en Reefer de uso exclusivo para acopio en patio con temperaturas de refrigeración (seteo a -10°C).
