TIRSO SEPÚLVEDA G. en representación de **PESQUERA EDÉN LTDA.**, en el expediente del procedimiento sancionatorio, Rol F-028-2016, a usted respetuosamente digo:

Programa de Cumplimiento Refundido Final
PESQUERA EDÉN LIMITADA

I. RESUMEN EJECUTIVO

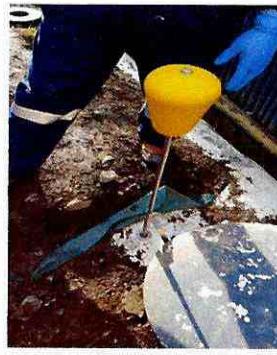
- (ii) El estanque cuenta con visualizador de nivel.

En cuanto al plan de contingencia Pesquera Edén ha dado cumplimiento cabal a éste conforme a lo estipulado en el 3.6 de la RCA N° 22/2013 de Riles, desde el mes de septiembre de 2013.

Al respecto, las siguientes fotografías dan cuenta de su funcionamiento a la fecha:

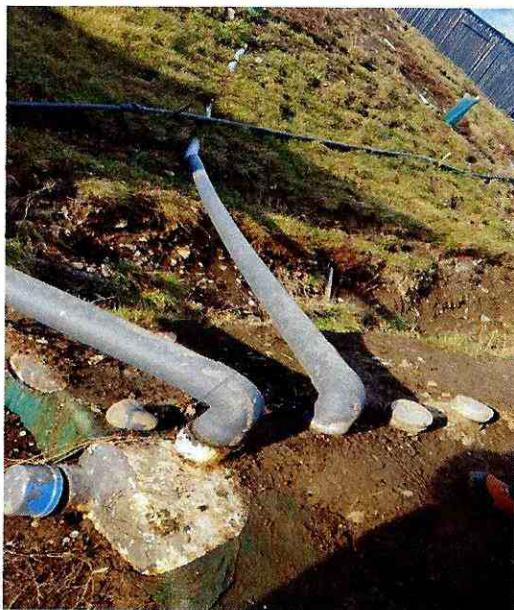
- (iv) Los filtros helicoidales, parabólicos y rotatorios poseen ductos de rebase ante contingencia conectados directamente con los estanques de acumulación.

Asimismo se cumplió y están actualmente operativas las especificaciones técnicas, características y tamaños que deben contener estos elementos.

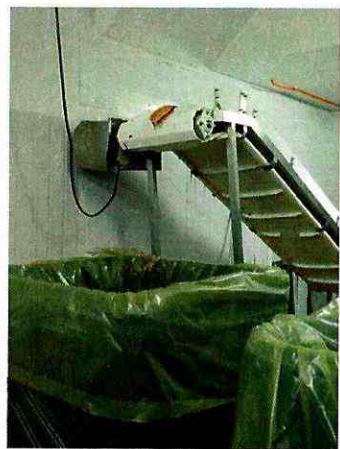
Recepción de residuos orgánicos en bins desde planta.

Cada uno de estos sub productos son eliminados de la planta por medio de cintas transportadoras, que las evacuan a bins isotérmicos, provistos de fundas plásticas que evitan el escurrimiento de líquidos en su posterior transporte.

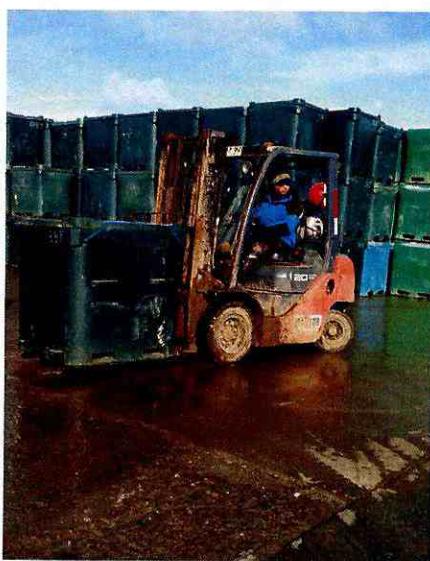
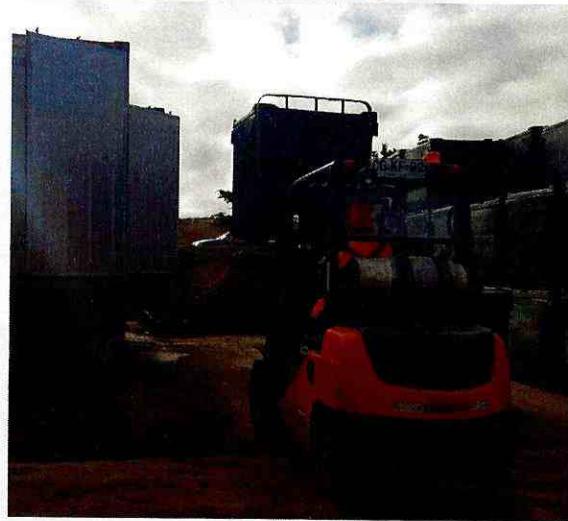
Se trasladan los bins a patio para ser acopiados en Reefer.

Tal como se describe en el punto a), el transporte se realiza en bins isotérmicos con funda interior. Una vez que se juntan 6 bins, estos son sacados de sala y dispuestos en Reefer de uso exclusivo para acopio en patio con temperaturas de refrigeración (seteo a -10°C).

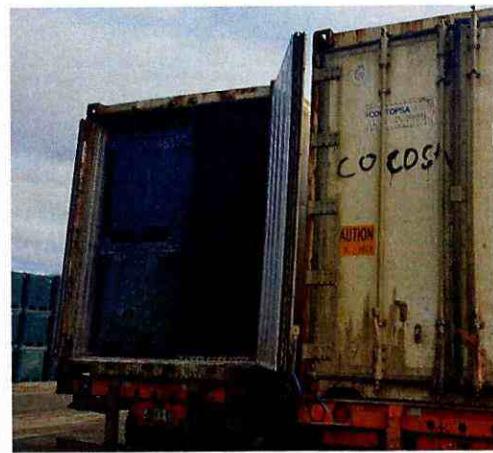
Bins en acopio.

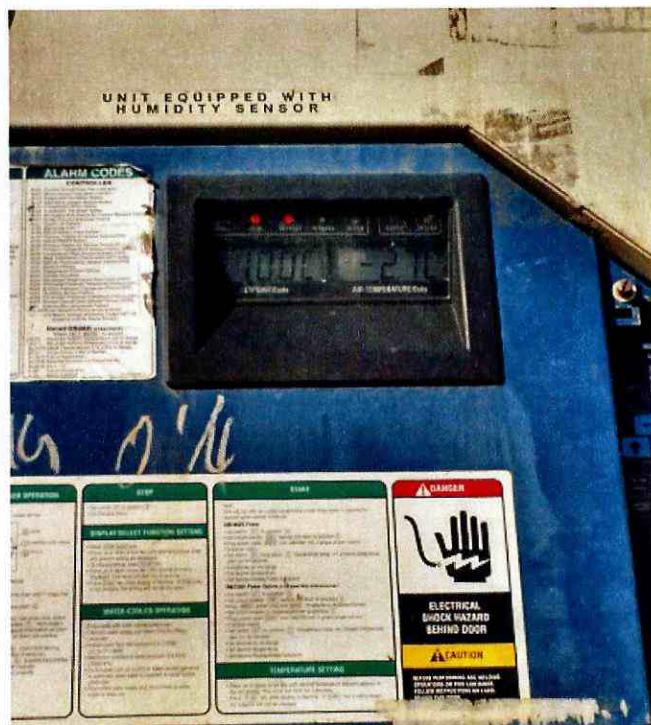
Visor equipo de frio Reeffer (seteo -10°C)
