**Ref.: Cumple con lo ordenado en su Res. Exenta N° 3 y acompaña texto refundido del Programa de Cumplimiento de Gestión Ecológica de Residuos S.A. ("Gersa"), Expediente ROL N° F-049-2016.**

## ACTA VISITA A TERRENO

**AUDITORIA AMBIENTAL INDEPENDIENTE PLANTA DE TRATAMIENTO INTEGRAL DE RESIDUOS CERROS LA LEONA**  
**GESTIÓN ECOLÓGICA DE RESIDUOS S.A.**  
INGENIERIA EN CONSTRUCCION - CENTRO DE ASISTENCIA TECNICA  
PONTIFICIA UNIVERSIDAD CATOLICA DE VALPARAISO

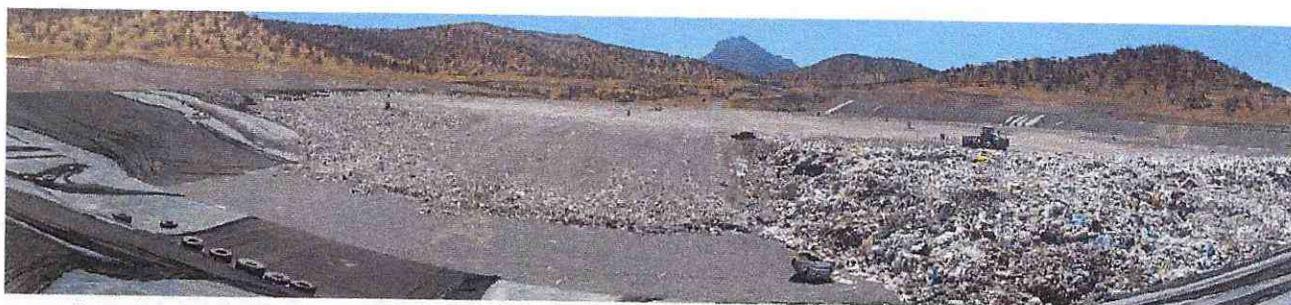
Fotografía 1. Vista panorámica del vaso del relleno sanitario.

- Durante la visita inspectiva para el mes de enero del presente año, se informa por parte del Titular que la cantidad de residuos dispuesto ha vuelto a su promedio normal de disposición, alcanzado las 409 ton/día. En este mes, se han recibido un total de **11.445,97** Toneladas, acumulando un total de **143.933,20** Toneladas.
- Debido al incendio ocurrido a finales de diciembre de 2014, el cual afectó el frente de descarga y gran parte del talud sur, se han realizado modificaciones en la zona de disposición y en la programación de la descarga de los residuos. Se mantienen las actividades de riego de caminos, cuidado y protección de plan de reforestación y cubrimiento de los residuos.

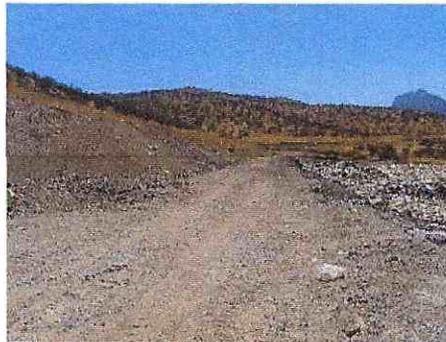
**Fotografía 2.** Estado de los caminos de acceso

- Se observa una berma perimetral en buenas condiciones para el tránsito de camiones, no detectándose ahuellamientos importantes.
- Se realiza la humectación periódica de la berma perimetral.

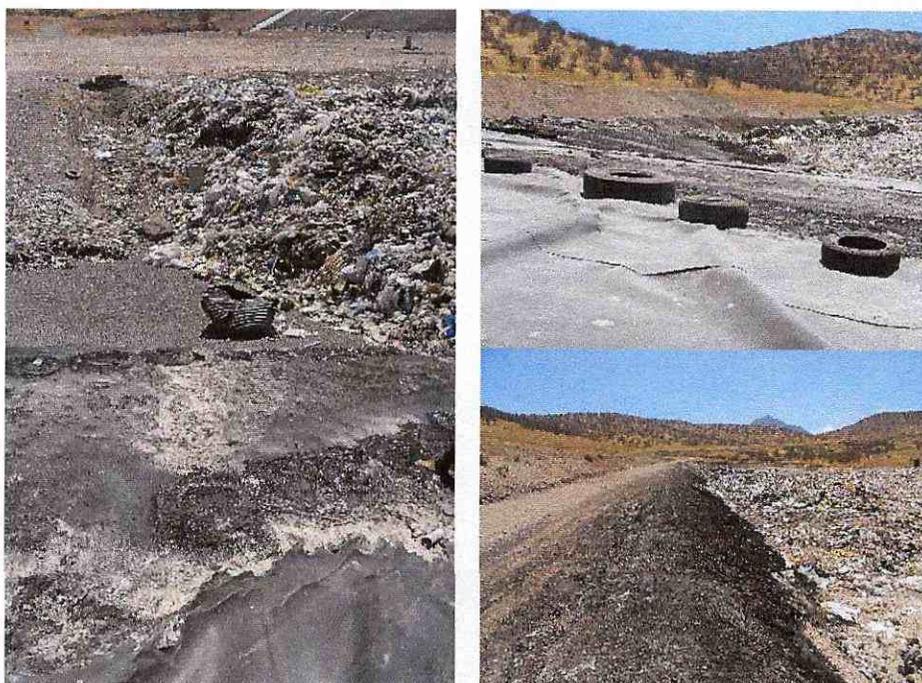
**Fotografía 4.** Extracción de material de cobertura

- Se informa que con fecha 30 de diciembre de 2014, se decreta un incendio en el vaso del relleno sanitario, como indican los protocolos en caso de ocurrencia, se dio aviso a bomberos de Montenegro quienes acudieron a controlar el siniestro.
- Una vez controlada la emergencia, se procedió a constatar el siniestro con las autoridades, quienes acudieron al sector revisando la magnitud de los daños, como también acudió el liquidador de la aseguradora.
- En la presente visita, se realiza un completo recorrido en la zona afectada, constatándose que la zona más afectada fue el talud poniente del vaso, el cual consumió gran parte del sistema de impermeabilización y la totalidad de los neumáticos instalados.

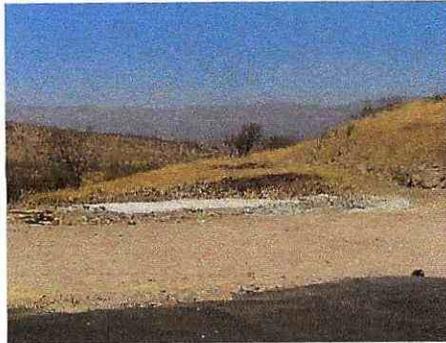
**Fotografía 5.** Losa de hormigón

- Dentro de las medidas adoptadas para el control de incendios en el vaso del relleno, se han construido dos losas de hormigón, las cuales se han emplazado en los extremos del coronamiento del muro de contención y sobre éstas se instalarán tres estanques de agua de 20 m<sup>3</sup> cada uno.

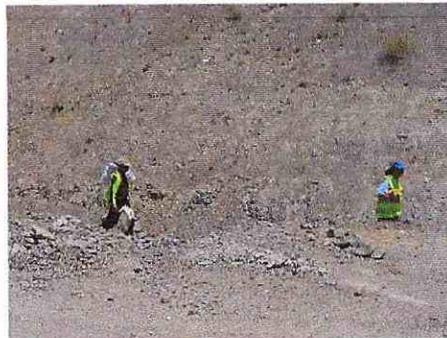
**Fotografía 6.** Limpieza de la fracción liviana dispersa

- Previo al reemplazo del sistema de impermeabilización en el talud poniente, se realizarán trabajos de acondicionamiento del sector, el cual consistirá en remover la totalidad de los residuos apoyados en la longitud del talud en un ancho de 5 metros hasta el pie del mismo, configurando de esta forma una franja de seguridad.
- Se realizan trabajos de limpieza de la fracción liviana dispersa en las laderas poniente al vaso del relleno sanitario.

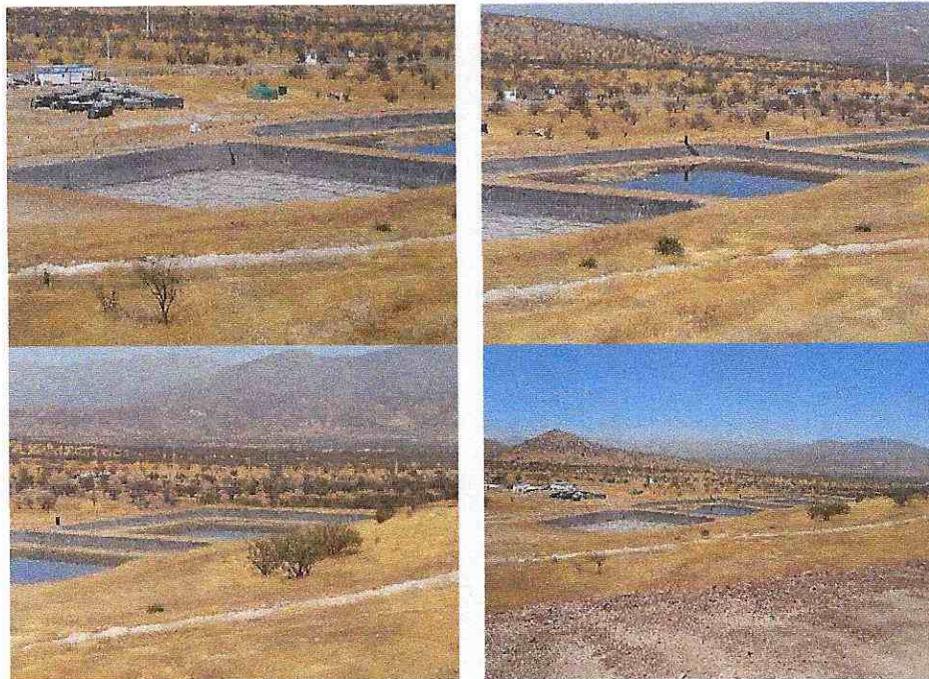
Fotografía 7. Estado del sector piscina de almacenamiento

- Las lagunas prácticamente se encuentran vacías, solo se realizarán los trabajos de limpieza de las mismas, con el fin de realizar su mantención. La laguna de evaporación cuenta con una capacidad ocupada aproximada de 5%. Por su parte, la laguna de regulación se encuentra prácticamente vacía.

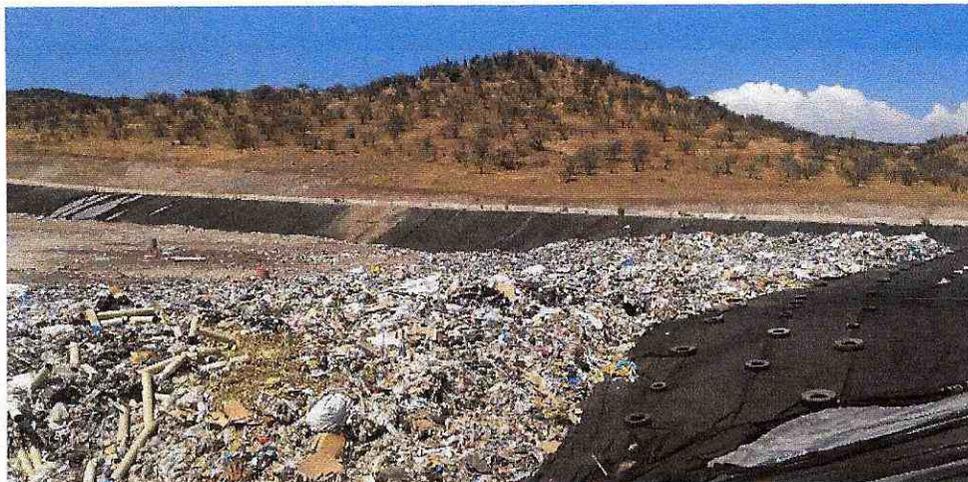
Fotografía 1. Vista panorámica del vaso del relleno sanitario.

- Durante la visita inspectiva para el mes de febrero del presente año, se informa por parte del Titular que la cantidad de residuos dispuesto ha vuelto a su promedio normal de disposición de 350 a 500 ton/día. Semanalmente se han recibido un promedio de **2.600** Toneladas.
- Durante el mes de febrero de 2015, se están llevando a cabo los trabajos de acondicionamiento del sector afectado por el incendio, procediendo al retiro de residuos depositados para comenzar el reemplazo del sistema de impermeabilización. Además, se mantiene la disposición de residuos en el sector sur del vaso y el cubrimiento de los mismos con material extraído desde excavación existente.
- Se constatan trabajos de reparación del camino de acceso al relleno sanitario.

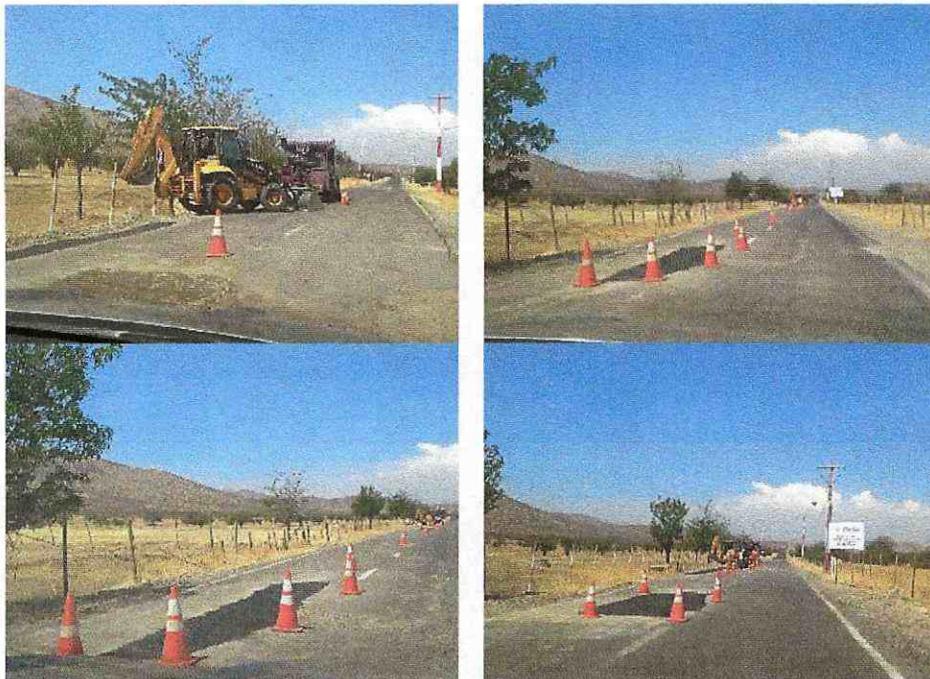
**Fotografía 2.** Estado de los caminos de acceso

- Se constatan los trabajos de reparación de baches en la carpeta asfáltica, a lo largo del camino de acceso al relleno sanitario. Sin embargo, esta medida es transitoria a la espera de una solución definitiva que consistiría en el reemplazo completo de la misma.

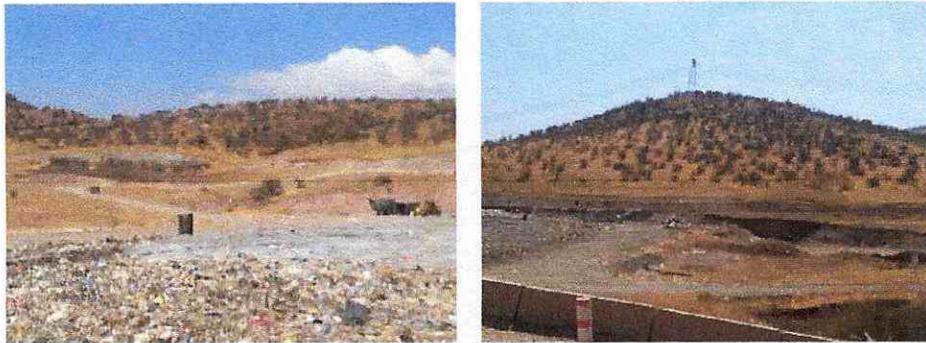
**Fotografía 3.** Sector de depósitos de residuos en el vaso.

- Se iniciará el crecimiento hacia la segunda plataforma de residuos en el vaso del relleno sanitario. Previo recrecimiento del pozo de inspección ubicado a los pies del talud interior del muro de contención.
- Se procederá a cubrir con cobertura el talud frontal apoyado sobre el muro de contención, junto, al recrecimiento del pozo de inspección, comenzando desde este sector la configuración de la plataforma 2.
- Se mantiene la extracción de material de cobertura desde la excavación ubicada al norte del vaso.
- Se realizaron trabajos de perfilamiento de la berma perimetral con el fin de eliminar los ahuellamientos producidos por el tránsito de los camiones de transferencia cuya frecuencia ha aumentado en el último periodo.

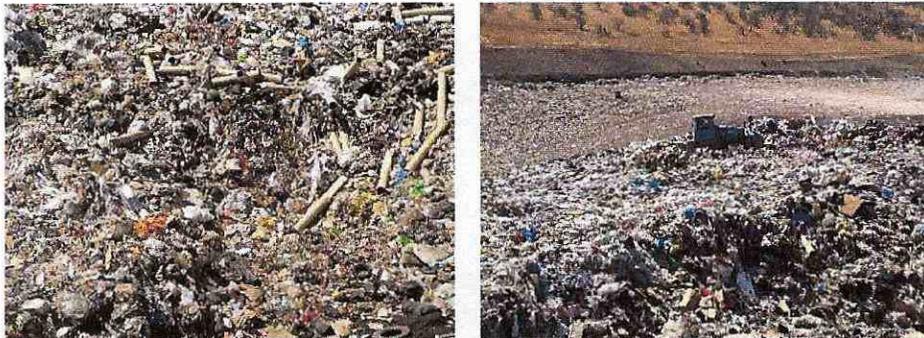
**Fotografía 4.** Trabajos de extracción de residuos.

- Se están iniciando los trabajos de remoción de residuos depositados hacia el talud poniente, con el fin de comenzar el reemplazo del sistema de impermeabilización, cuyas obras definitivas se prepararán una vez que se disponga de respuesta de los seguros de incendio comprometidos, contratados por el Titular y se confirmen los montos de las obras que poseen cobertura.

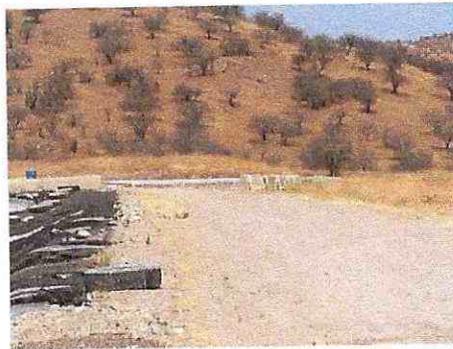
**Fotografía 5.** Losa de hormigón

- El Titular informa que iniciará la instalación de los tres estanques de agua de 20 m<sup>3</sup> sobre las dos losas de hormigón, una vez que la aseguradora se pronuncie respecto a las reparaciones a realizar.

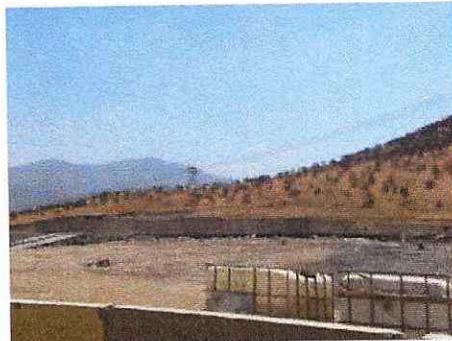
**Fotografía 6.** Limpieza de la fracción liviana dispersa

- Se constatan el entorno directo al relleno sanitario libre de fracción liviana dispersa, luego de los trabajos periódicos de limpieza.

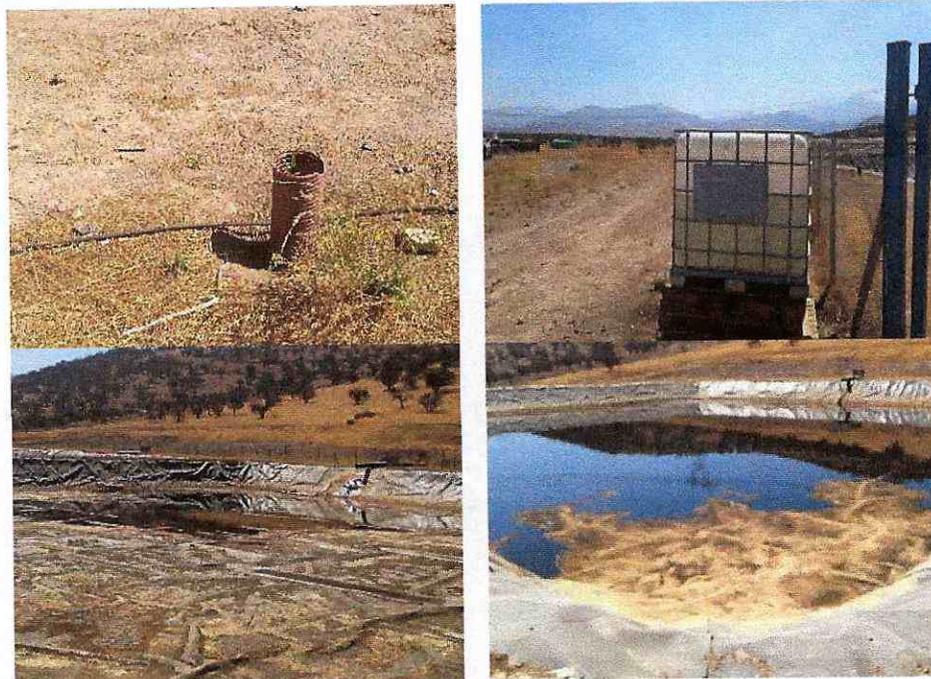
**Fotografía 7.** Estado del sector piscina de almacenamiento

- Se constata el prendimiento del 100% de las especies plantadas en el perímetro de las lagunas de almacenamiento, las cuales son regadas diariamente desde estanque instalado en el sector.
- Tanto la bandeja de almacenamiento de líquidos percolados como la de evaporación se encuentran prácticamente vacías. Se está a la espera que el líquido en su interior se evapore para realizar los trabajos de mantención y limpieza de las mismas.

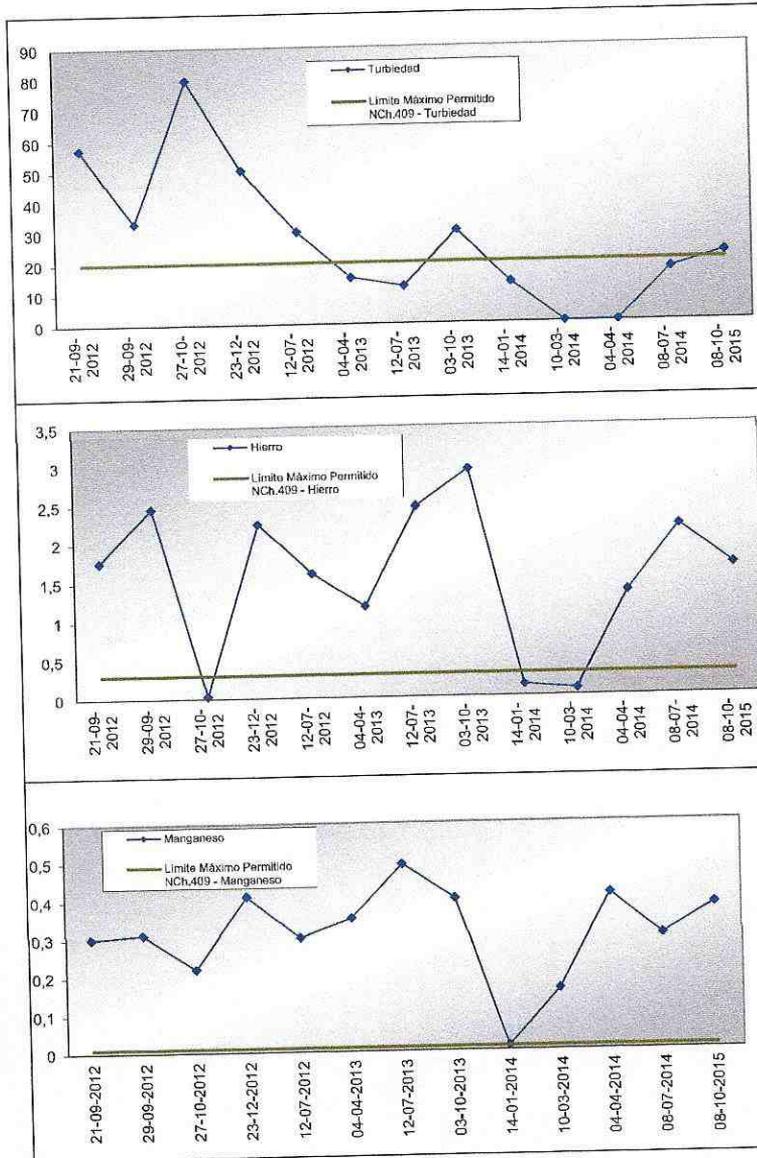
Para los trece monitoreos realizados, las concentraciones del parámetro Turbiedad, siete superan el valor máximo permisible de la NCh 409, siendo su punto más alto la medición del 27 de octubre de 2011 en donde se registró una medición 79,5 UTN, valor que supera de manera considerable las 20 UTN permitidas. Para la última medición se observa un aumento con respecto a la medición anterior pasando de 17 a 22 UTN.

Es posible apreciar que diez de las mediciones realizadas al parámetro Hierro, superaron el valor máximo permitido de 0,3 (mg/L), llegando a un peak de 2,93 (mg/L) el 03 de octubre de 2013. Sin embargo, la medición realizada el 27 de octubre de 2011, registró 0,22 (mg/L), valor inferior a lo permitido por la normativa. Respecto a la última medición del 08 de julio 2014, esta registra una disminución con relación a la medición anterior.

Se observa a partir de las mediciones realizadas al parámetro Manganeso, que las doce superaron el valor máximo permitido de 0,01 (mg/L), llegando a un peak de 0,46 (mg/L) el 12 de Julio de 2013. En cuanto a la medición del 08 de octubre de 2014, se observa una aumento respecto al valor medido anteriormente, llegando a 0,38 (mg/L).

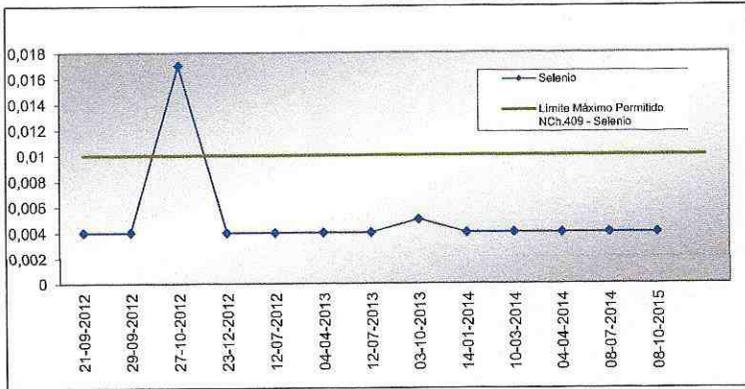
Se observa que de las trece mediciones realizadas al parámetro Selenio, once de ellas registran valores inferiores a los 0,004 (mg/L). Solo la medición del día 27 de octubre de 2011, supera los 0,01 (mg/L) permitidos por la NCh 409.

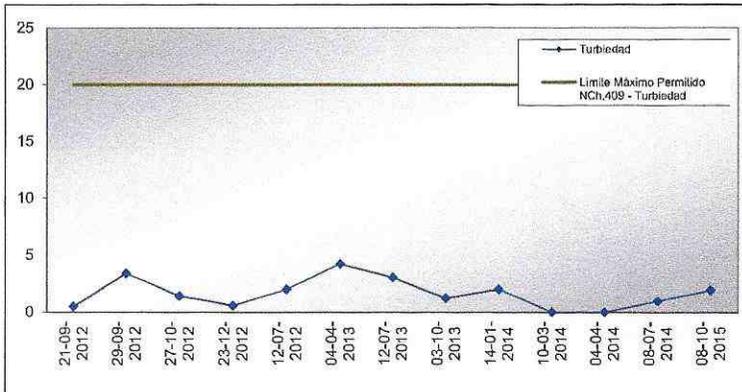
Se observa que las trece mediciones realizadas al parámetro Turbiedad, ninguna supera el máximo permitido por la NCh 409. El valor peak se registró el 4 de abril de 2013 registrándose un valor de 4,2 UTN.

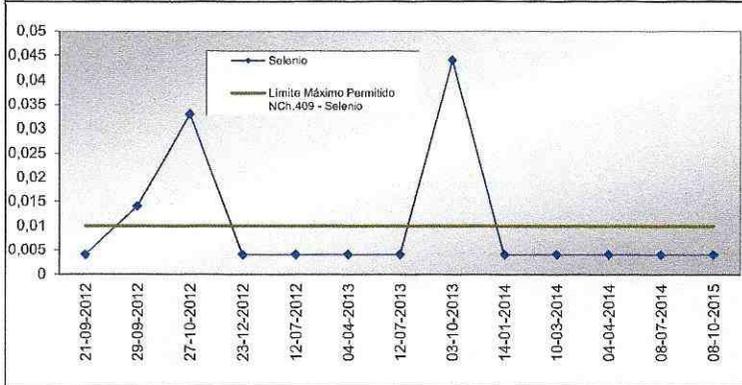
Es posible apreciar que diez de las mediciones realizadas al parámetro Selenio, registraron un valor inferior al máximo permitido de 0,01 (mg/L), llegando a menos de 0,004 (mg/L). Sin embargo, la medición realizada el 03 de octubre de 2013, registró 0,044 (mg/L), valor superior a lo permitido por la normativa.

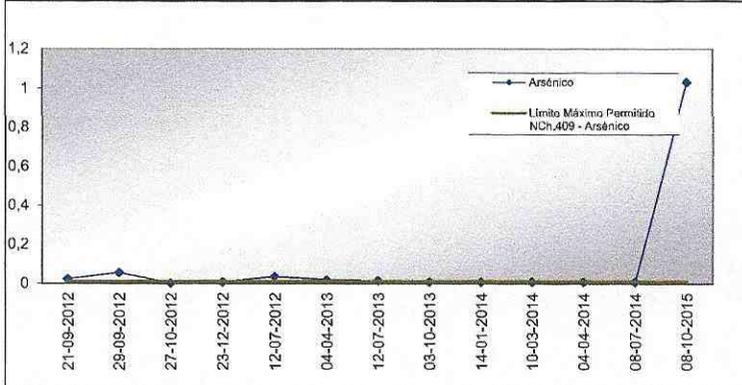
Por su parte, parte el parámetro Arsénico, registró en sus dos primeras mediciones realizadas, como parte de la línea base de las aguas subterráneas, valores sobre los 0,01 (mg/L) permitidos según la NCh 409. La medición registrada el 08 de octubre de 2014, llegó a un valor de 1,03 (mg/L), siendo la más alta de las realizadas.

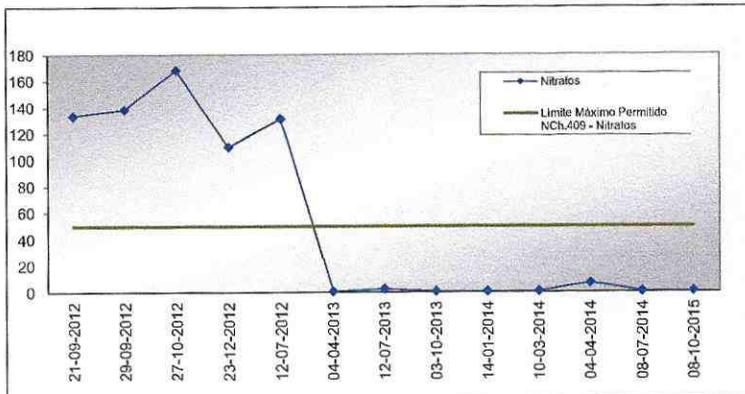
Se observa a partir de las mediciones realizadas al parámetro Nitrato, que las cinco primeras superaron el valor máximo permitido de 50 (mg/L), llegando a un peak de 168,2 (mg/L) el 27 de octubre de 2011. Los valores más bajos a la fecha se registraron a partir del 4 de abril a la fecha.

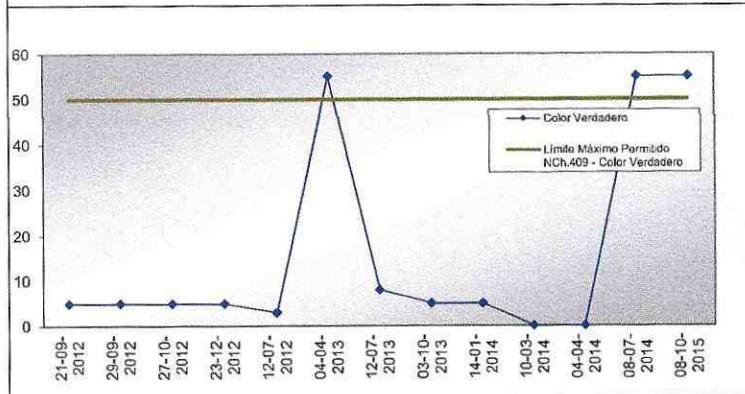
Se observa a partir de las mediciones realizadas al parámetro Color Verdadero que las cinco primeras mediciones presentaron un valor menor al valor máximo permitido de 50 (un Pt/Co), sin embargo, las mediciones del 4 de abril de 2013, 8 de julio de 2014 y 8 de octubre de 2014 registraron un peak de 55 (un Pt/Co).

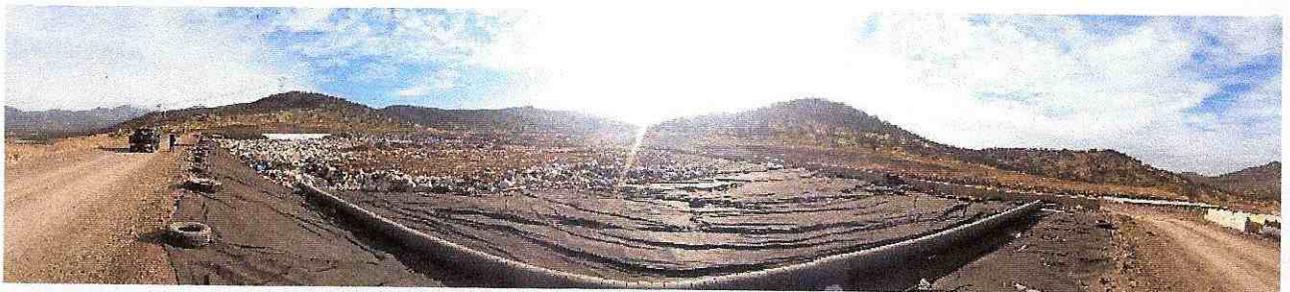
Fotografía 1. Vista panorámica del vaso del relleno sanitario.

- Durante esta visita inspectiva correspondiente al mes de **julio** del presente año, el Titular informa, que la cantidad de residuos recepcionados corresponde al promedio normal de disposición, que alcanza la cifra de 400 ton/día. Mensualmente se han recibido un promedio de **12.000** Toneladas.
- Durante el mes de julio de 2015, se han realizado trabajos de excavación, acopio y colocación de material de cobertura para recuperar las zonas expuestas, humectación de caminos, limpieza del entorno y mantención de rodales del plan de reforestación.

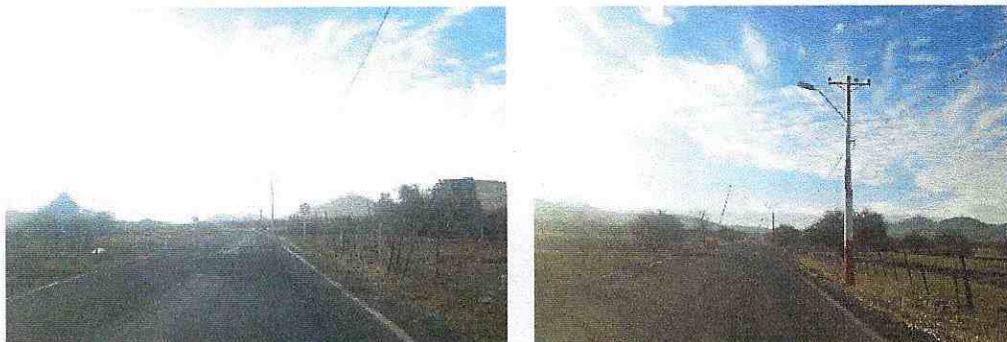
Fotografía 2. Estado de los caminos de acceso desde ruta 5

- El camino de ingreso materializado en asfalto desde la ruta 5, se encuentra en buen estado para el tránsito de vehículos menores y camiones de transferencia, toda vez, que los trabajos de reparación de baches a la fecha se encuentran realizados.

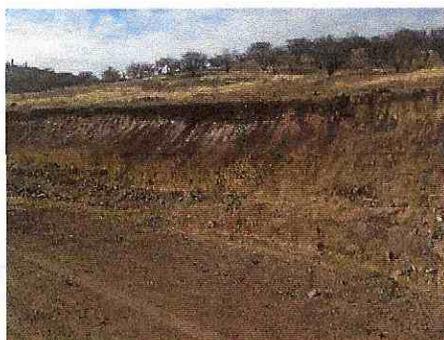
Fotografía 3. Estado de los caminos interiores

- La berma perimetral que bordea el vaso, se encuentra con su carpeta de rodado perfilada y en excelentes condiciones para el tránsito de maquinaria y camiones de gran tamaño, al realizar un recorrido por ésta, no se observan ahuellamientos ni grietas de importancia.

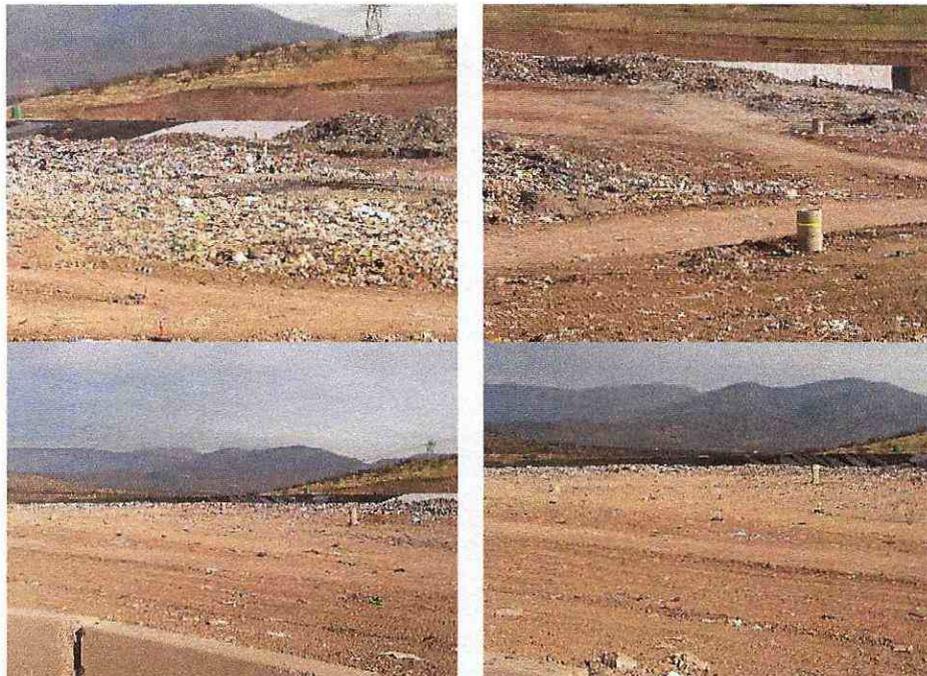
**Fotografía 4.** Sector de depósitos de residuos en el vaso.

- Se informa que durante el mes de julio, se han recepcionado alrededor de 12.000 toneladas de residuos, con un ingreso diario de 400 toneladas.
- Los trabajos de recuperación de cobertura se han traducido en contar con un frente de trabajo acotado y ordenado, que si bien quedan zonas descubiertas, la programación diaria del relleno permitirá subsanar dicha situación a corto plazo.
- El frente de trabajo avanza en la dirección norte a sur, configurando la última plataforma con la cual quedará completamente llenado el vaso y de esta forma comenzar a habilitar la primera plataforma sobre la cota de coronamiento del muro de contención.
- Al momento de la visita el equipo compactador trashmaster no se encontraba operativo, dado que se está a la espera de la llegada de un repuesto, desde el extranjero y que ha retrasado su pronta reparación.

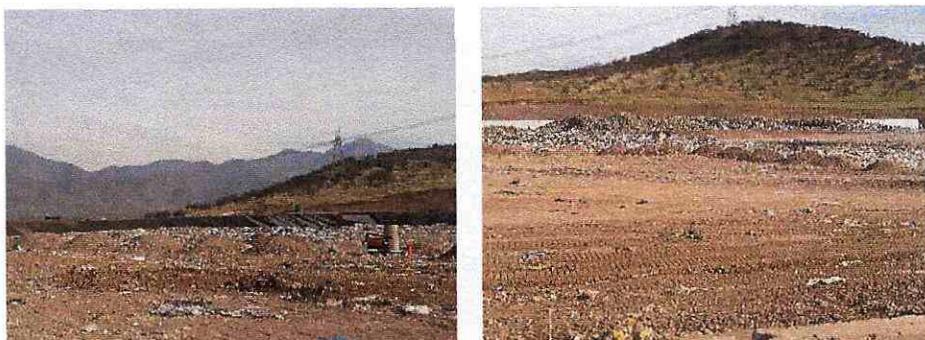
**Fotografía 5.** Material de cobertura

- En la plataforma de la sobrecelda se han colocado distintos acopios de material de cobertura, con el fin de dar mayor agilidad a los trabajos de cubrimiento de los residuos y de esta forma recuperar la totalidad de las superficies con sello intermedio.

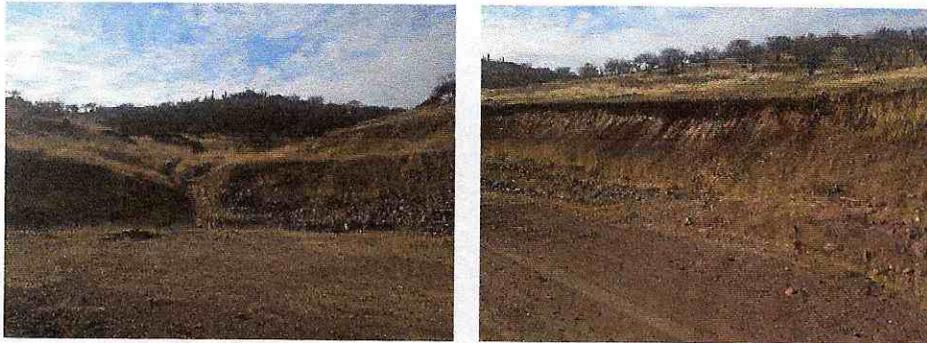
**Fotografía 7.** Manejo de aguas lluvias

- Se revisaron los canales de aguas lluvias posterior al evento, encontrándose en buen estado y estableciéndose que no se generan escurrimientos mayores de aguas ya que gran parte del escurrimiento es absorbido por el suelo.

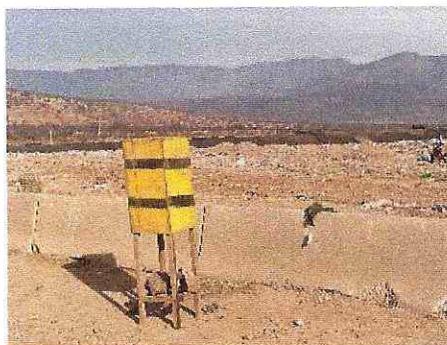
**Fotografía 8.** Dispensador de agua

- Se ha instalado en el sector oriente de la berma perimetral un dispensador de agua para el consumo de los operarios en el vaso del relleno sanitario.

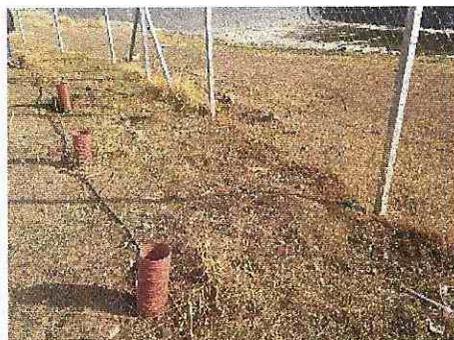
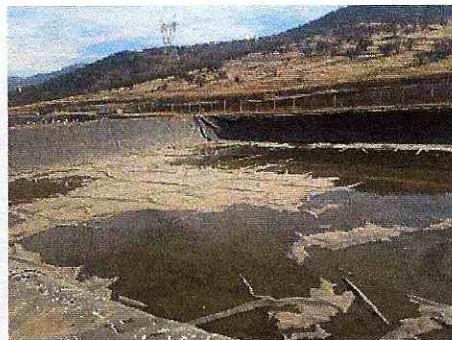
• Sector piscinas de lixiviados

- Alrededor de las lagunas de almacenamiento, se ha colocado una cortina de especies arbustivas, las cuales a la fecha, si bien presentan una supervivencia aceptable, no se evidencia que su crecimiento alcance más de 1 metro de altura, principalmente por el ataque constante de conejos.
- La piscina de almacenamiento de aguas de escorrentía superficial se encuentra con líquido en su interior proveniente de las precipitaciones ocurridas recientemente.
- En cuanto a las piscinas de regulación y evaporación de lixiviados, ambas presentan aproximadamente un 1% de su capacidad ocupada, sin llegar a cubrir completamente el fondo de éstas. El agua acumulada corresponde al agua lluvia que precipitó directamente en el sector.

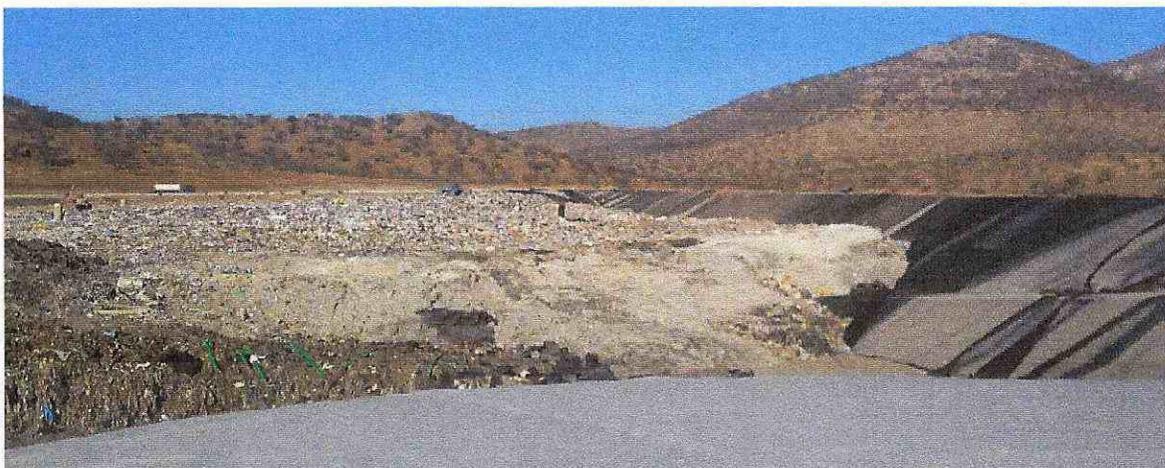
**Fotografía 1.** Vista panorámica del vaso del relleno sanitario.

- Durante esta visita inspectiva correspondiente al mes de **junio** del presente año, el Titular informa, que la cantidad de residuos dispuesto ha vuelto a su promedio normal de disposición, que alcanza la cifra de 350 ton/día. Mensualmente se han recibido un promedio de **11.000** Toneladas.
- Durante el mes de junio de 2015, se constatan trabajos de disposición de residuos en el sector sur oriente del vaso, instalación de tuberías de espina de pescado del sistema de recolección y transporte de líquidos percolados, retiro de residuos por trabajos de reemplazo sistema de impermeabilización, excavación de material de cobertura y recrecimiento de chimeneas de biogás.

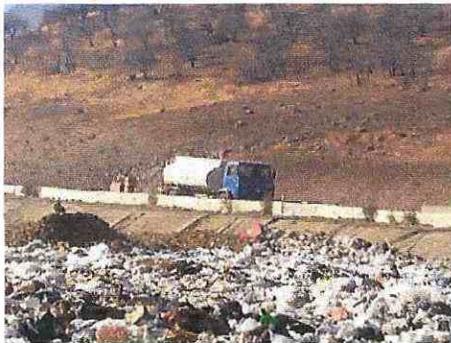
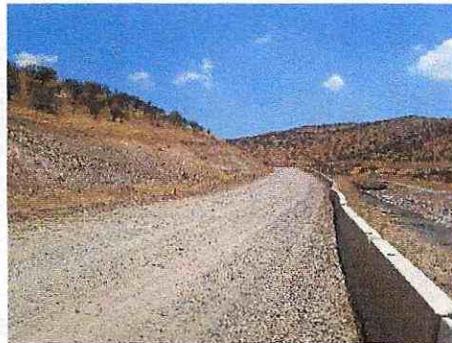
Fotografía 2. Estado de los caminos de acceso operacionales

- Se realiza al momento de la visita la humectación de la berma perimetral, cuya frecuencia debe ser diaria y aumentada en periodos de alertas y pre emergencias ambientales.
