EN LO PRINCIPAL: Cumple lo ordenado. **PRIMER OTROSÍ:** Téngase presente. EN EL SEGUNDO OTROSÍ: Solicita reserva de antecedentes.

PROGRAMA DE CUMPLIMIENTO REFUNDIDO

COLBÚN S.A.

<p>Ruido Ambiental Servicios de acústica & vibraciones www.ruidoambiental.cl (56 2) 2091 0250</p>	<p>ANEXO TECNICO EVALUACION NORMATIVA RESPECTO A CUMPLIMIENTO DE RUIDO CTSM</p>		DOC.	ANEXO TECNICO.docx
			FECHA	ABRIL 2017
	VERS	1	Pág. 4 de 8

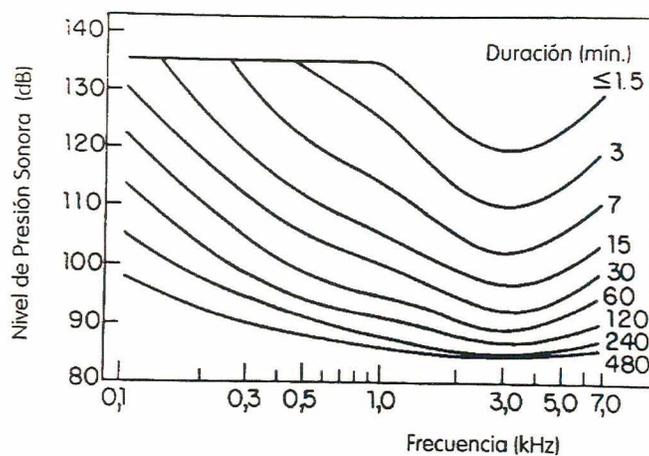
Figura 1. Niveles de ruido para riesgo de pérdida de audición

La figura siguiente muestra la relación desarrollada por Eldrige sobre criterios para pérdida auditiva. Un umbral de 85 dBA en la banda de 3kHz para 8 horas de exposición por día puede considerarse como límite de pérdida de audición.

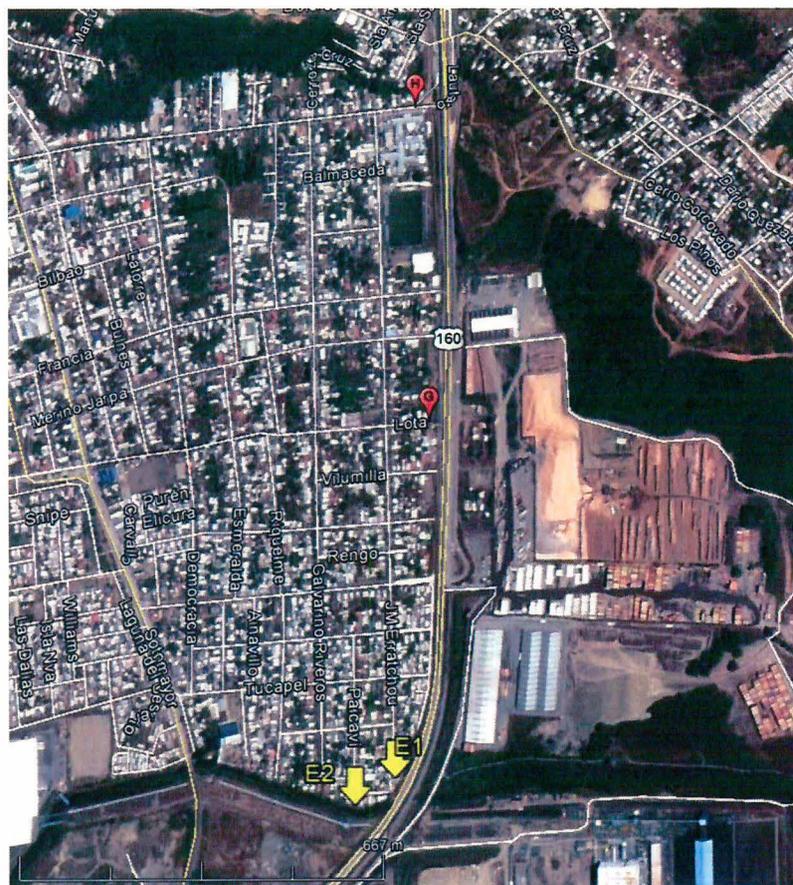
Figura 1. Puntos de medición G y H

Es posible considerar como condición desfavorable aquella donde se registran los menores niveles de ruido (56 dBA), sobre los cuales la operación de la Central podría generar un aumento del nivel de ruido al que se encuentra expuesta la comunidad (puntos E1 y E2). El punto H al exponerse al ruido de la calle Lautaro, se registran niveles mayores, en cambio la calle Lota no tiene salida y por ende no cuenta con flujo vehicular que altere las mediciones.

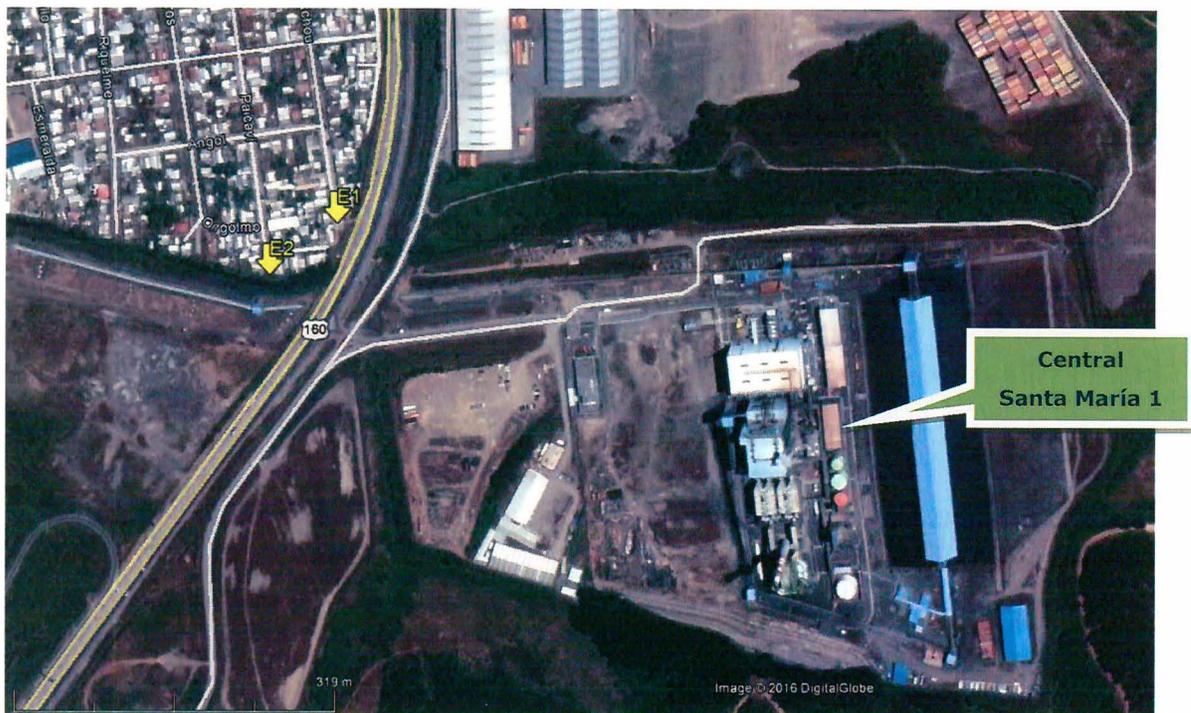
Ilustración 4-1 Ubicación Central y puntos de evaluación E1 y E2

Los receptores sensibles al ruido donde se efectúa la proyección se indican en la figura siguiente:

Punto	UTM E	UTM N	Descripción
E1	665.801	5.899.109	Sector urbano de casas de dos niveles, cercano a Ruta 160. A una distancia de 419 m de la CT
E2	665.729	5.899.064	Sector urbano de casas de dos niveles, cercano a Estero el Manco, alejado de Ruta 160. A una distancia de 468 m de la CT

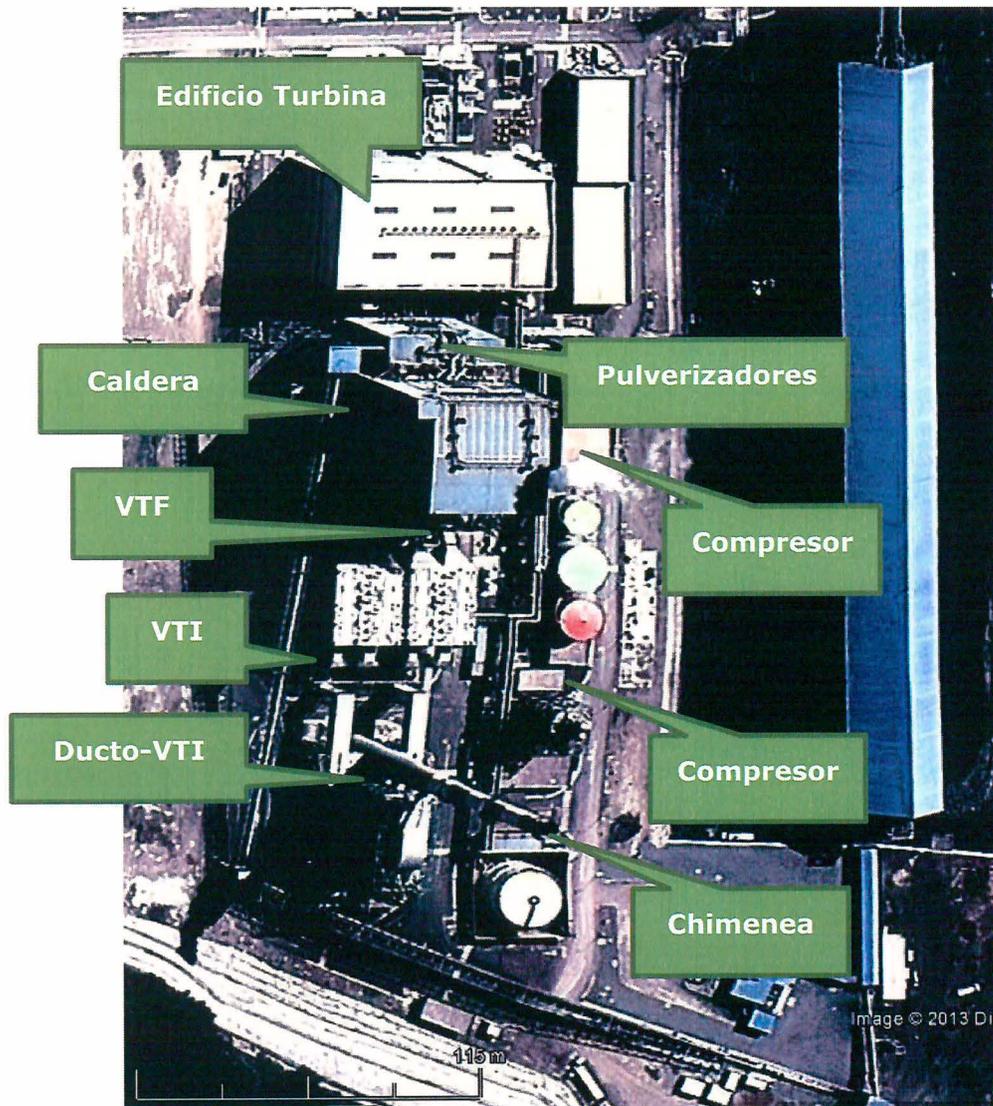
Ilustración 5-1 Vista general de la planta

Se realizaron mediciones de ruido sobre las principales fuentes que componen la Central, los que luego se ingresan al Software de modelación para obtener las curvas de nivel sobre la comunidad.

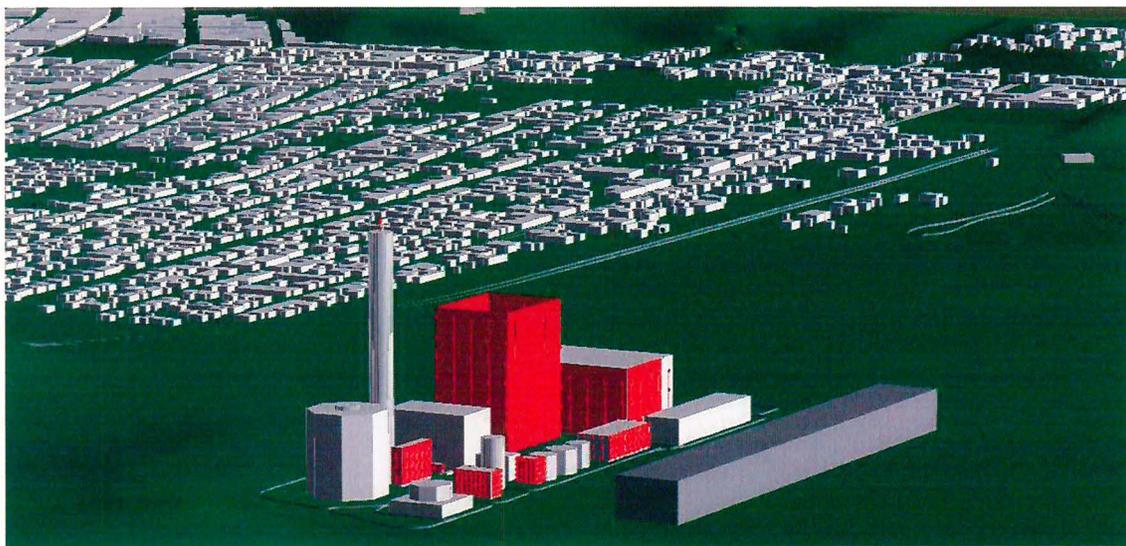
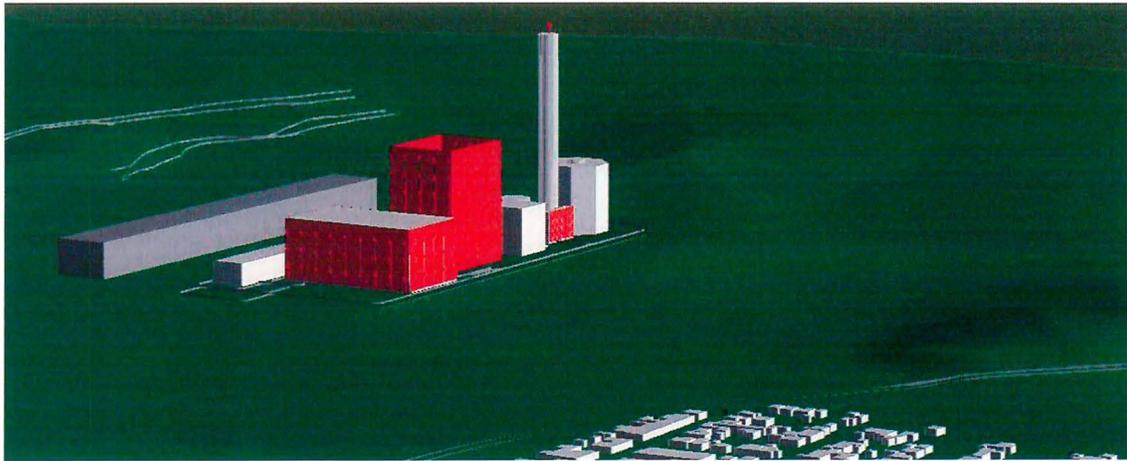
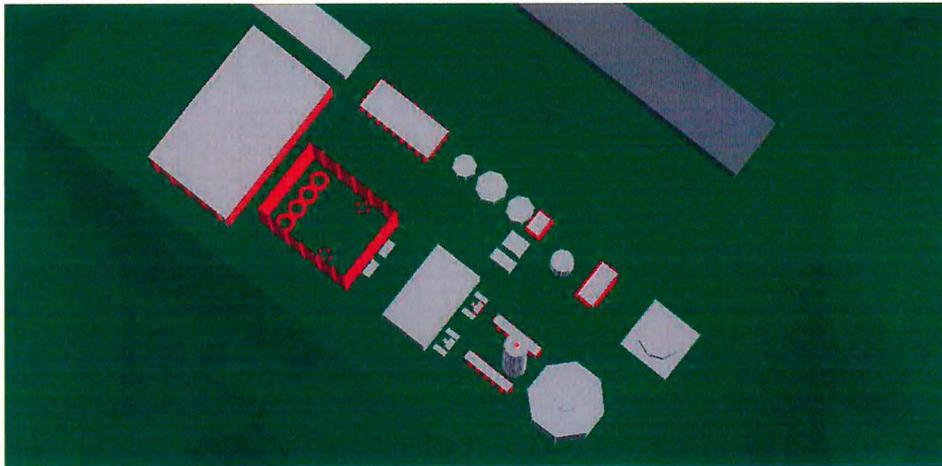
Ilustración 5-2 Vista 3D de la central

Las figuras siguientes indican la ubicación de las fuentes de ruido en color rojo.

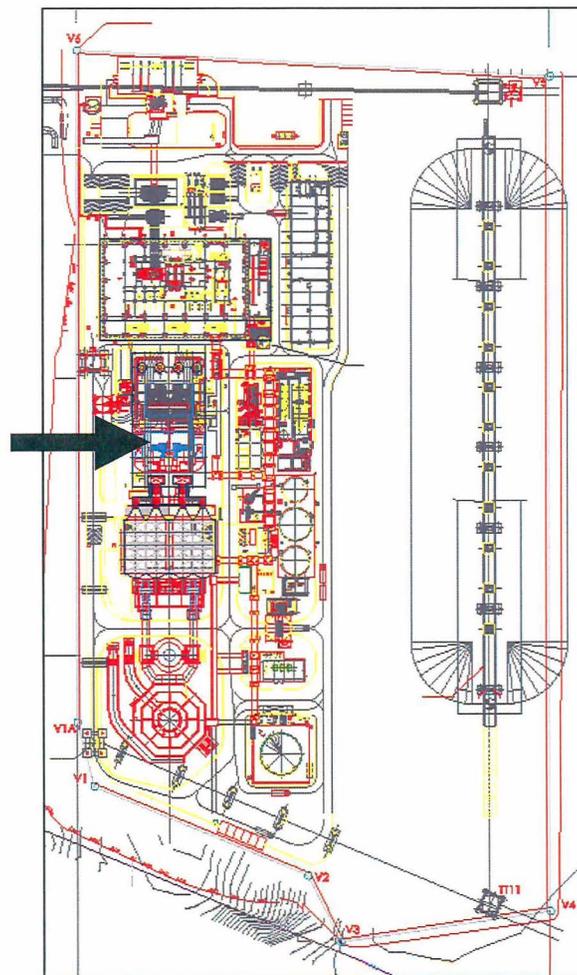
Ilustración 6-1 Ubicación de fuentes significativas de ruido

De acuerdo al modelo, las principales fuentes de ruido que inciden en la comunidad corresponden a equipos ubicados en los primeros niveles de la Caldera, que lo componen entre otros los siguientes equipos: Ventiladores VAP, CAR y Pulverizadores, por ende, las medidas tienen a controlar la propagación de dichas fuentes sobre la comunidad.

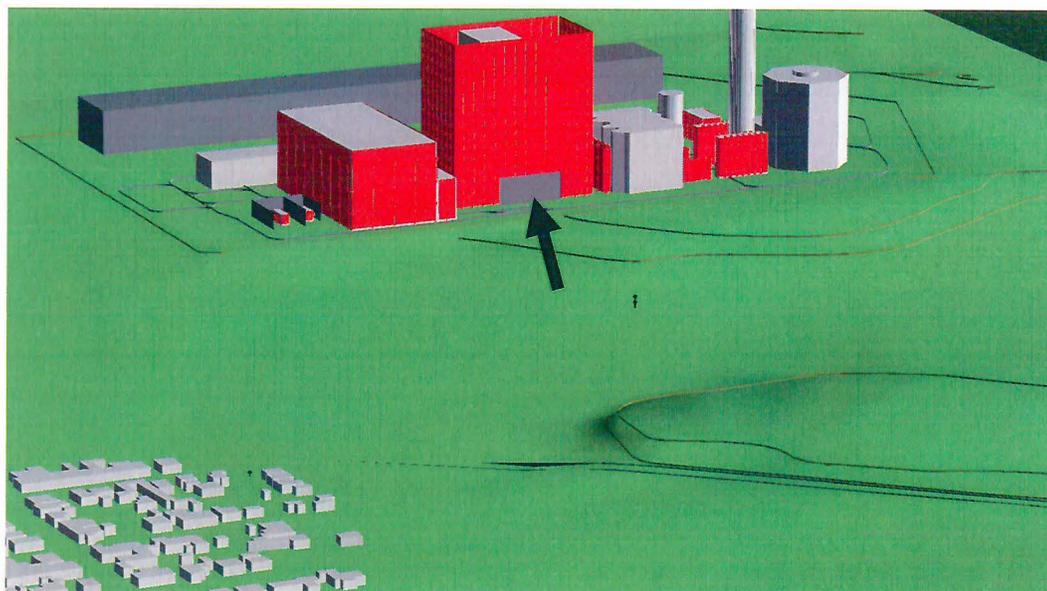
Ilustración 6-2 Ubicación barrera en cara de Caldera

Para tal efecto, se propone la instalación de elementos opacos al ruido, barrera o similar, en la cara Poniente de la Caldera sobre el eje de propagación de las ondas sonoras hacia la comunidad.

Tal como se indicó, estas medidas tienen como objeto mitigar el nivel de ruido en el eje de propagación del ruido hacia la comunidad.

Se establece una medida provisoria que consiste en una lona de alta densidad de PVC Tarpulin, de 200 gr/m², de 24m de largo y 10m de alto que se montará sobre una estructura soportante de andamios y una medida definitiva, que consiste en un panel acústico flexible, de 30mm relleno con material aislante y absorbente, de 6 kg/m², de 30m de largo y 12m de alto.

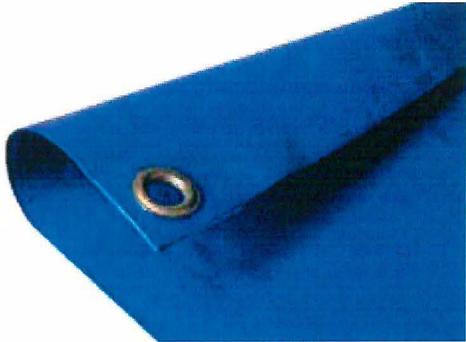
Ilustración 6-3 Materialidad de las medidas de control de ruido

Barrera provisoria: PVC Tarpullin

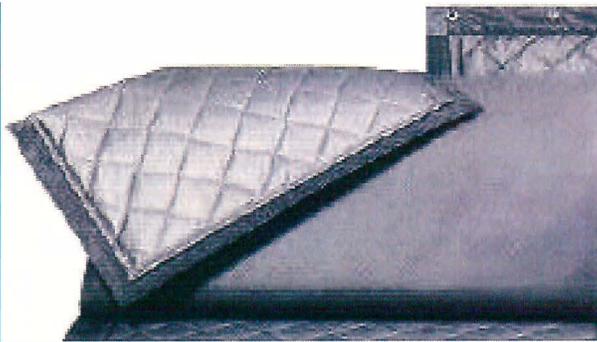
Barrera definitiva: Panel flexible 30mm

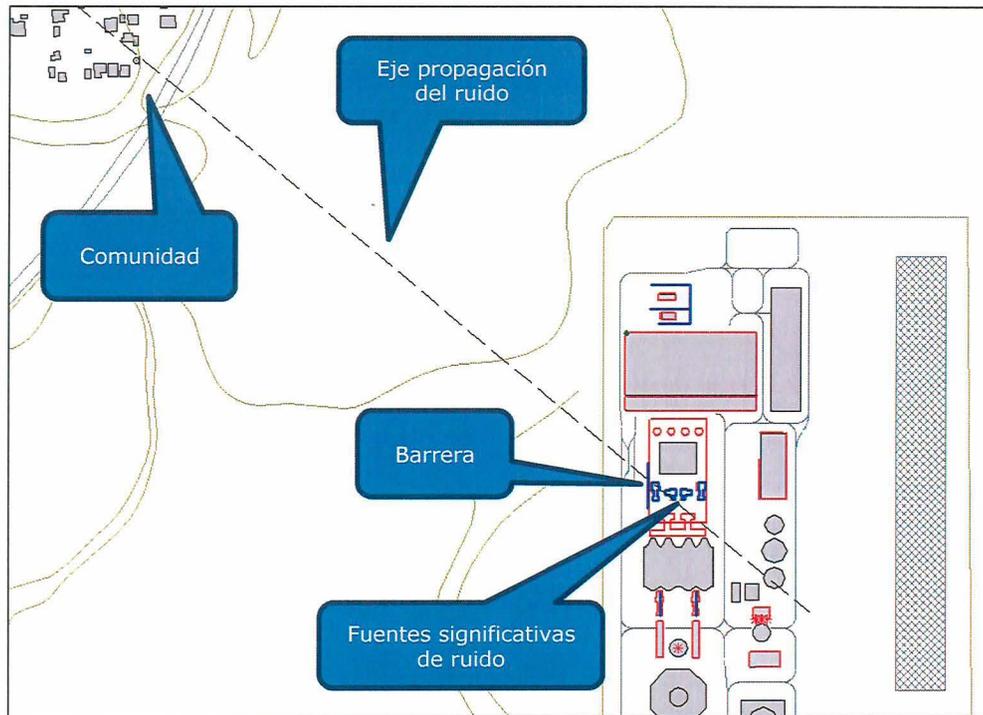
Ilustración 6-4 Eje propagación de las ondas sonoras

La barrera se ubica en la cara poniente de la Caldera en el eje de propagación de las ondas, considerando los equipos y maquinarias relevantes desde el punto de generación de ruido y la ubicación de los puntos de evaluación E1 y E2, tal como se indica en la figura siguiente.

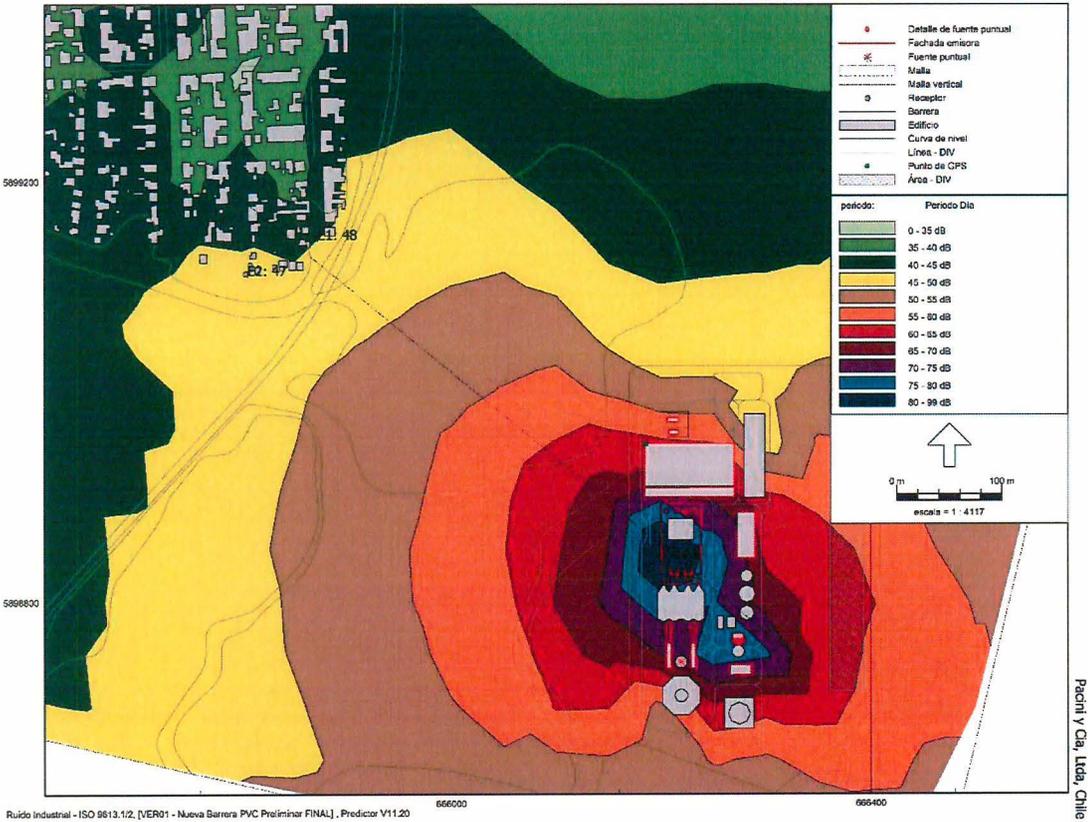
Ilustración 7-1 Mapa de Ruido con Medida Provisoria de PVC Tarpullin

Los siguientes mapas de ruido presentan los niveles de ruido exclusivos de la Central considerando la atenuación provista por ambas medidas de control.

A partir de las modelaciones de ruido es posible establecer el nivel de ruido sobre la comunidad para cada medida de control modelada.

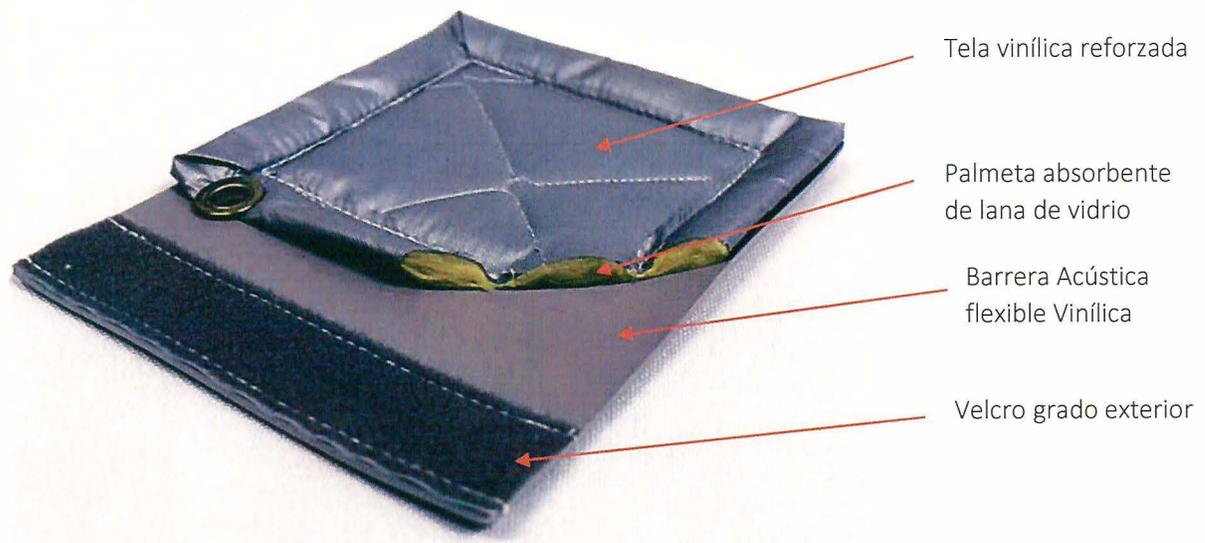
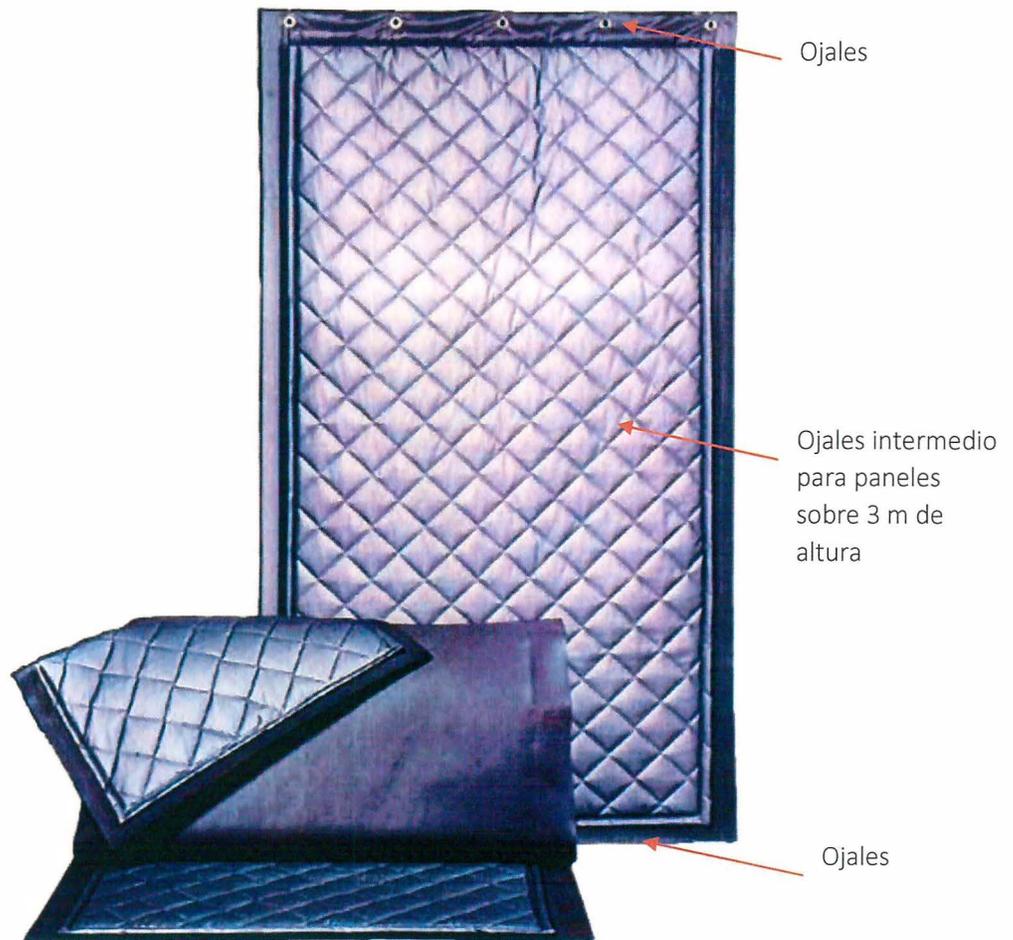
2.1 Panel

El panel propuesto consiste en una barrera de ruido flexible vinílica de 1 lb/pie² cubierta con una palmeta de lana de vidrio de 1" por una de las caras, cubierta de una tela de vinílica reforzada. El panel es construido con ojales en su parte superior e inferior y bordes con Velcro grado exterior para la unión entre ellos.

Los paneles se soportan, colgándose sobre una estructura por medio de los ojales, sellándose entre ellos y en los extremos con Velcro grado exterior. La cara absorbente debe quedar hacia la fuente de ruido que se quiere tratar. Este sistema permite que los paneles puedan retirarse con facilidad para dejar espacios para acceso a mantención. Para los lugares en donde se requiere un acceso más frecuente, los paneles pueden ser colgados en ganchos bajo rieles.

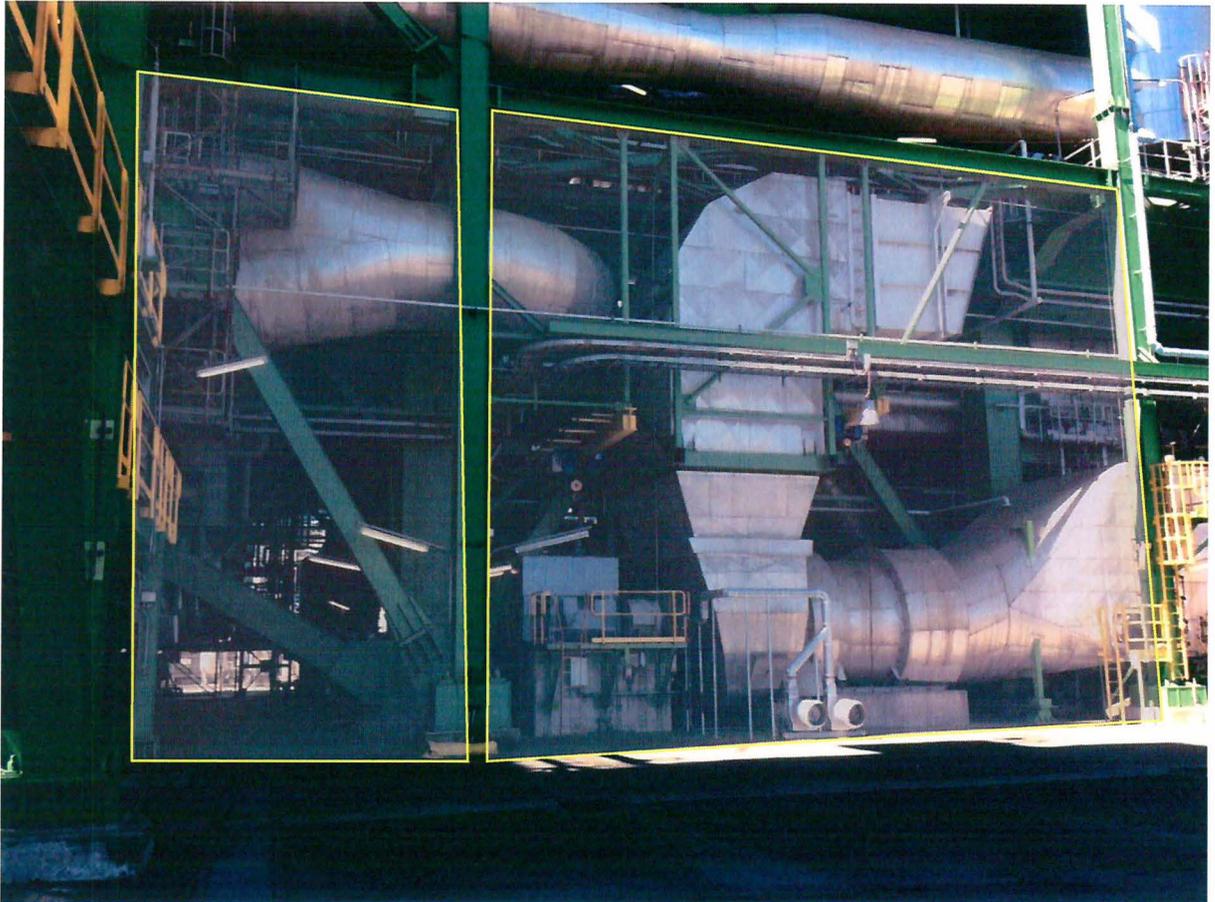
La siguiente figura muestra la ubicación propuesta para la barrera flexible en la Central Santa María.

Para poder dimensionar adecuadamente es necesario realizar un diseño de ingeniería de la barrera. En este diseño se definirá el sistema de soporte de los paneles, los sectores de acceso frecuente, la estructura secundaria y dónde se anclará o soldará esta estructura a la estructura existente. Este trabajo considera una visita de un día a la planta para hacer levantamiento en terreno de la estructura existente, de las interferencias y de los requerimientos de mantención. Luego de esta visita se calculará y diseñará la estructura secundaria de soporte y se dimensionarán los paneles.
