CARLOS TAPIA AZOCAR cédula de Identidad, número [REDACTED], factor de comercio, domiciliado en calle Franklin, número 900, locales 213,214 y 215, de la comuna y ciudad de Santiago, en el marco del procedimiento de Sanción Rol F-047- 2016, al Fiscal Instructor Daniel Garcés Paredes.

Segundo informe técnico sobre inexistencia de posibles efectos negativos producidos por infracción, plantel Sr. Carlos Tapia.

INFORME DE VIENTO

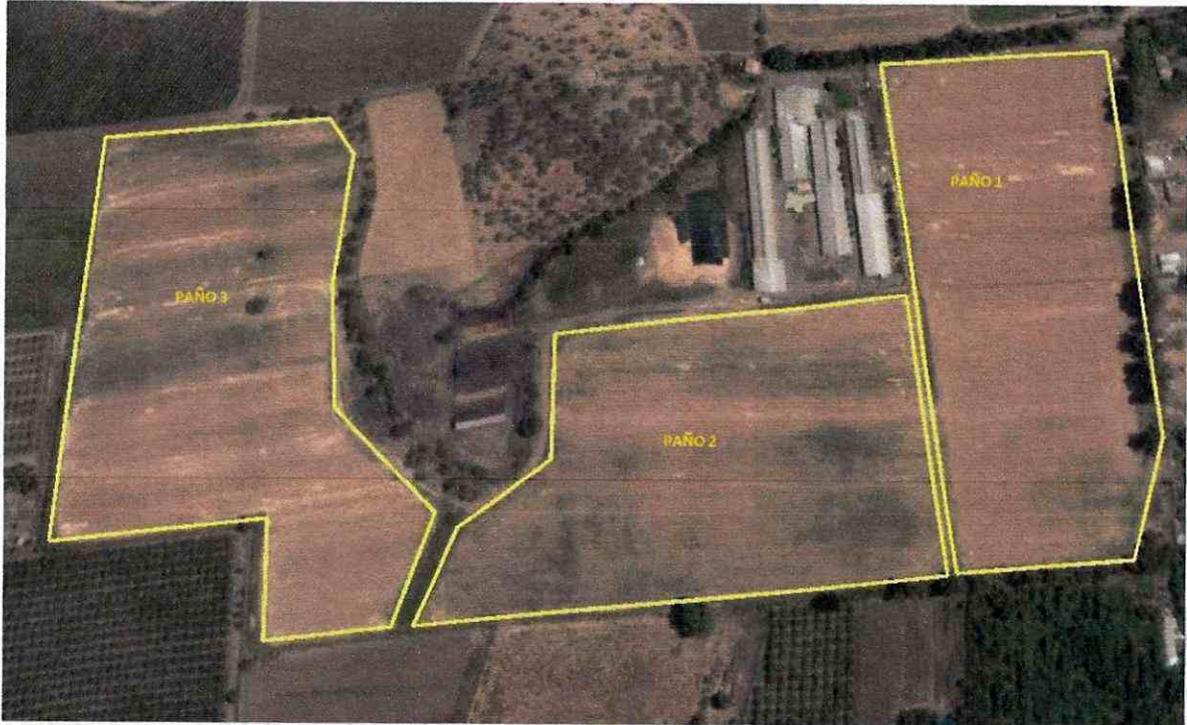
2. Plano de riego

- **Disposición en riego y/o utilización:** se dispone el líquido en cultivos en una superficie equivalente a 13,5 hectáreas, de acuerdo a lo establecido en un plan de aplicación de riego.

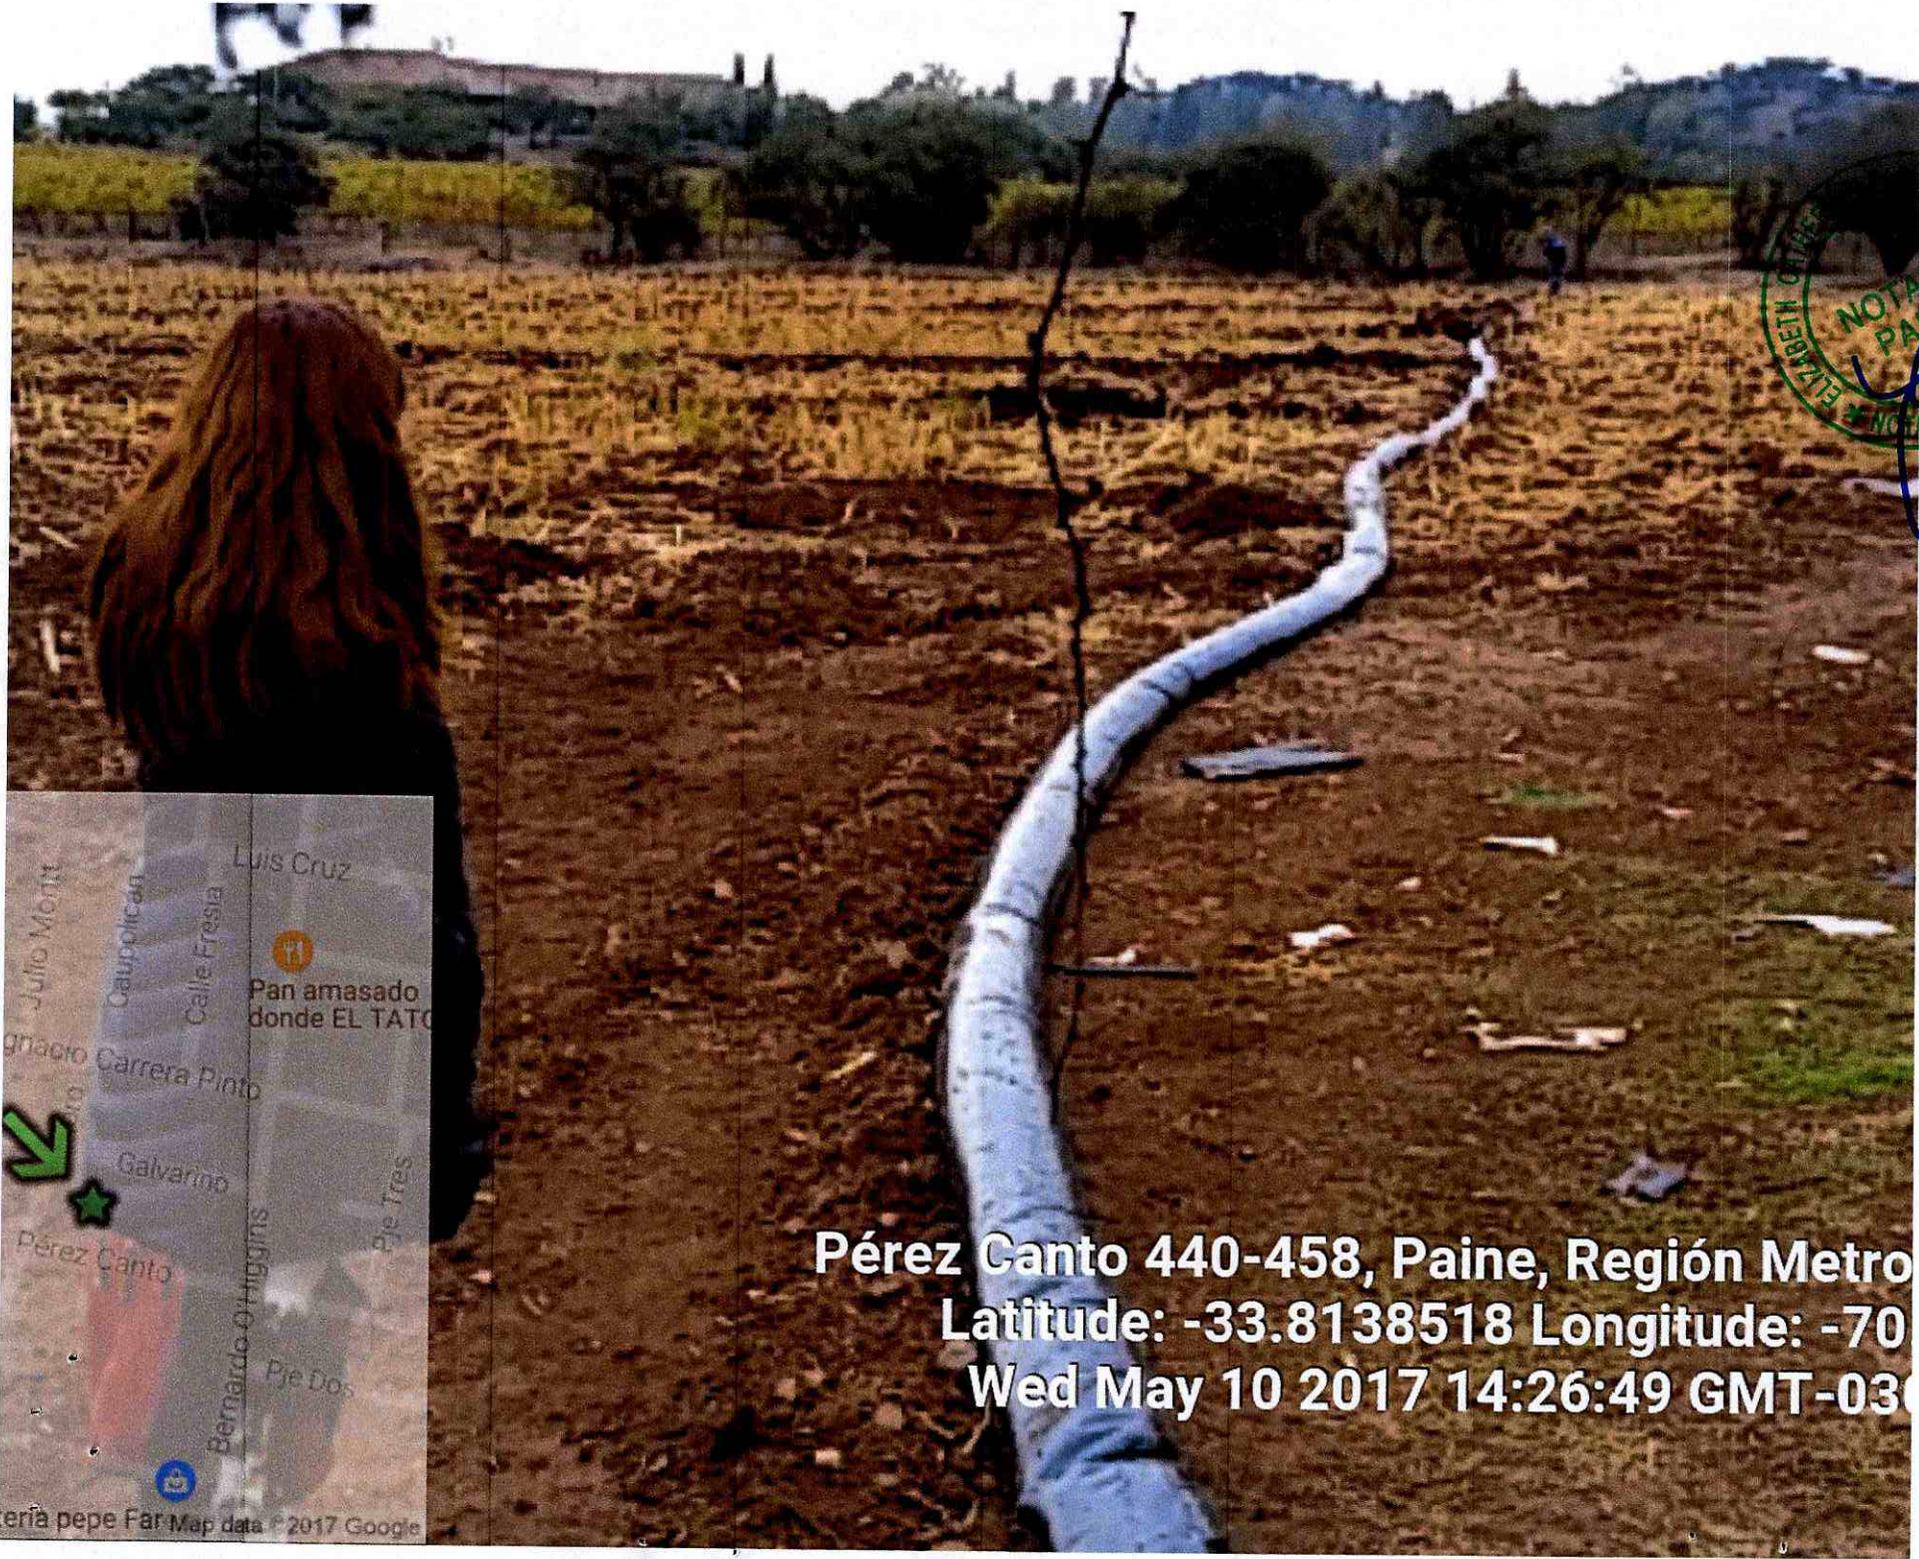
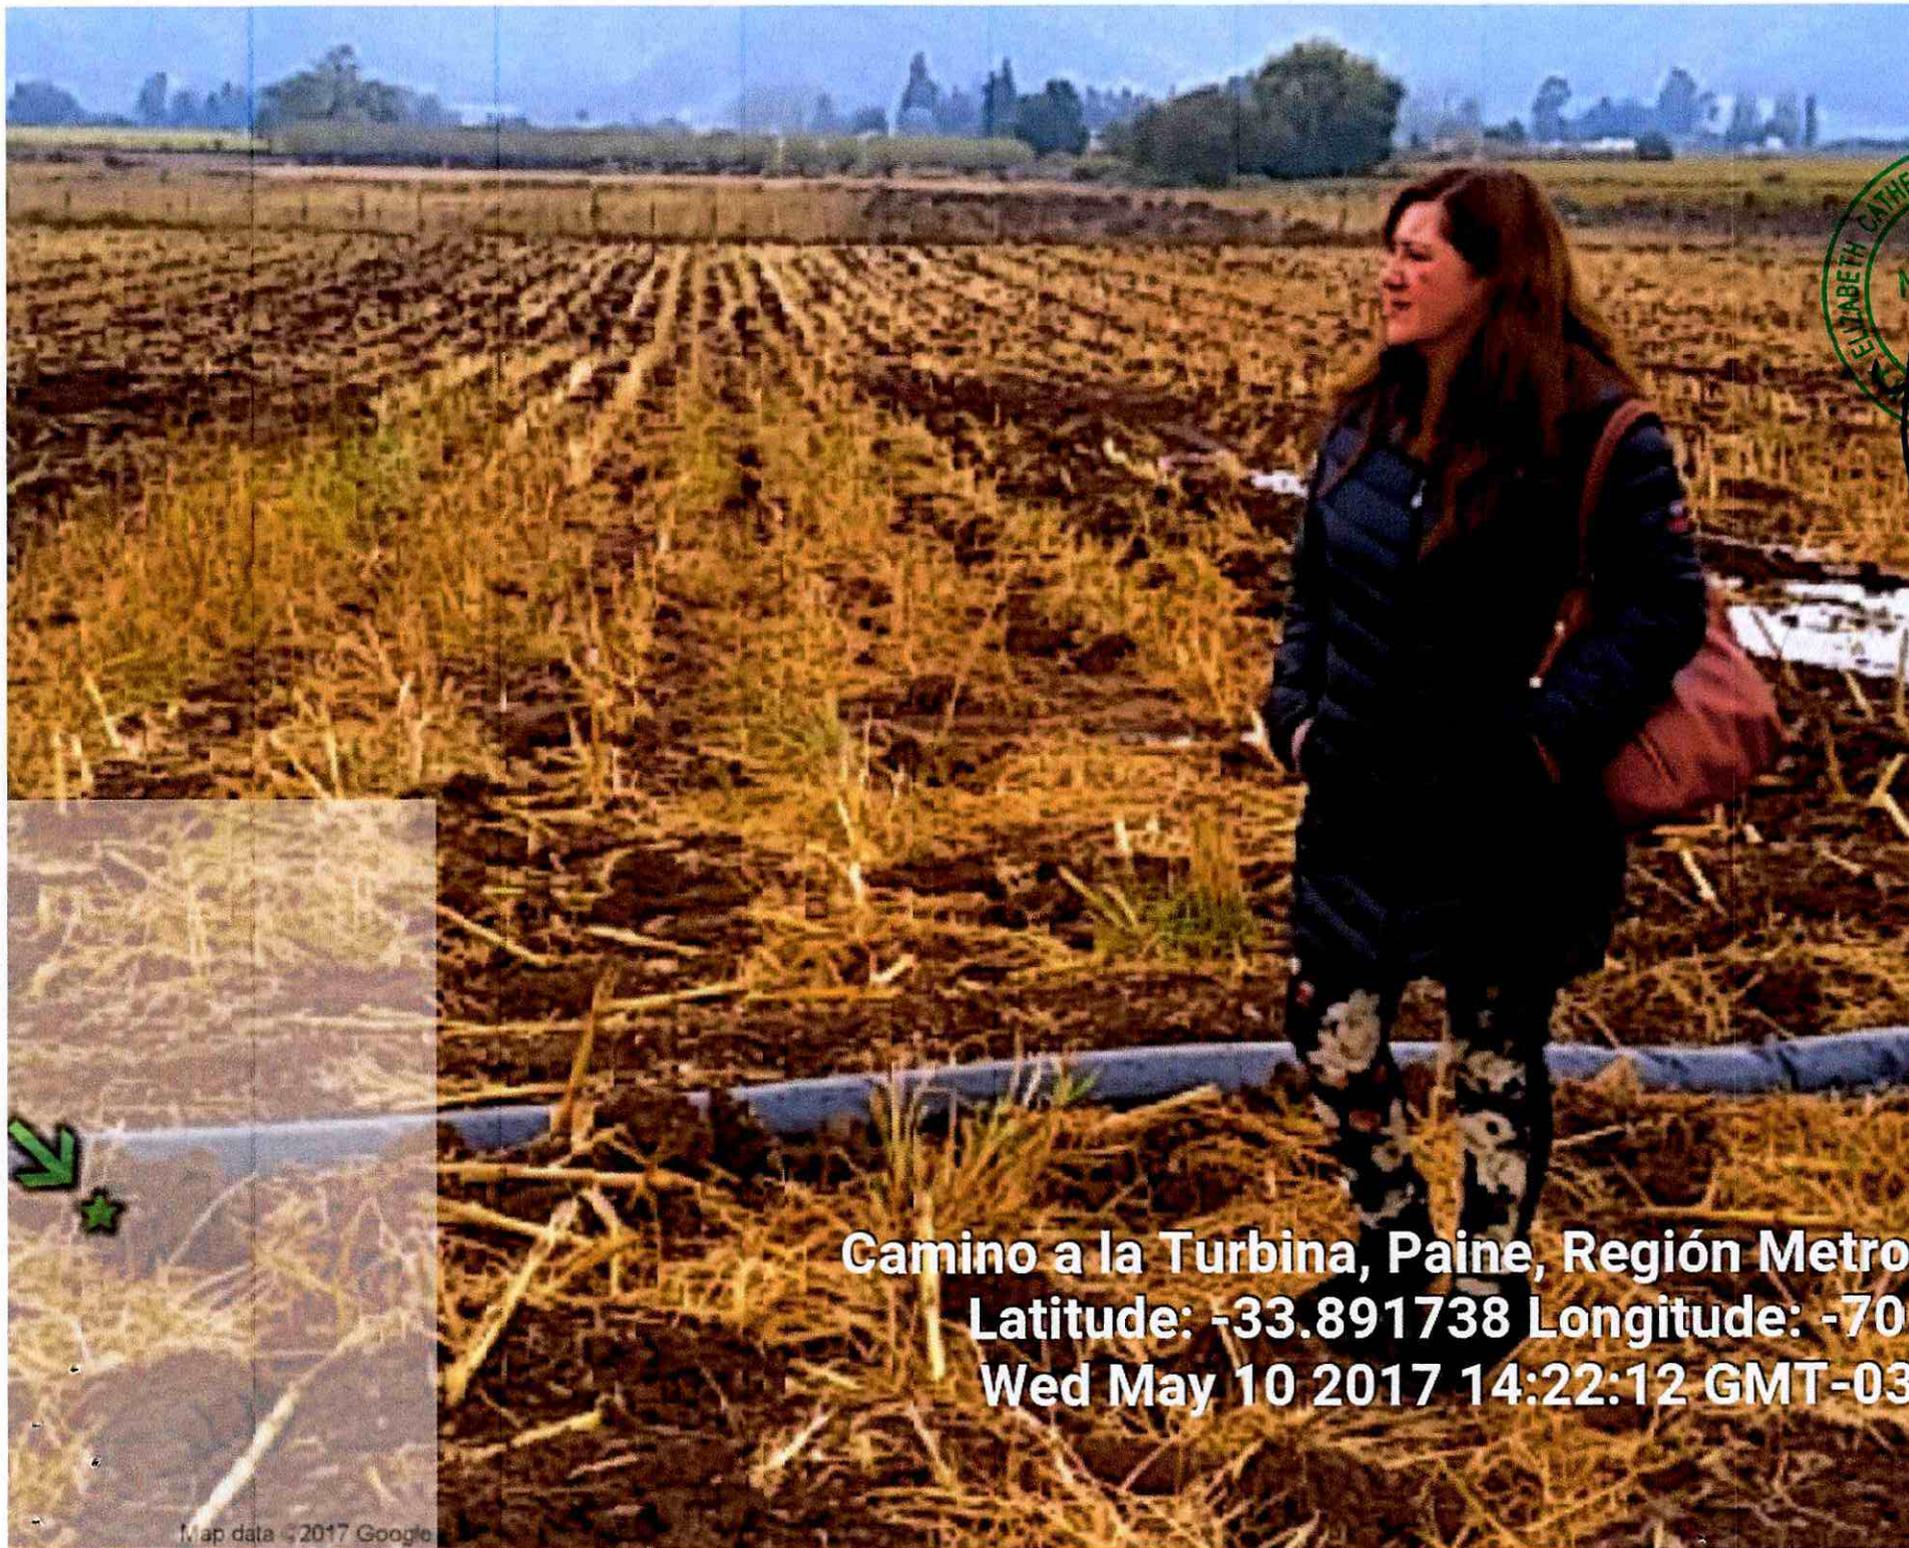
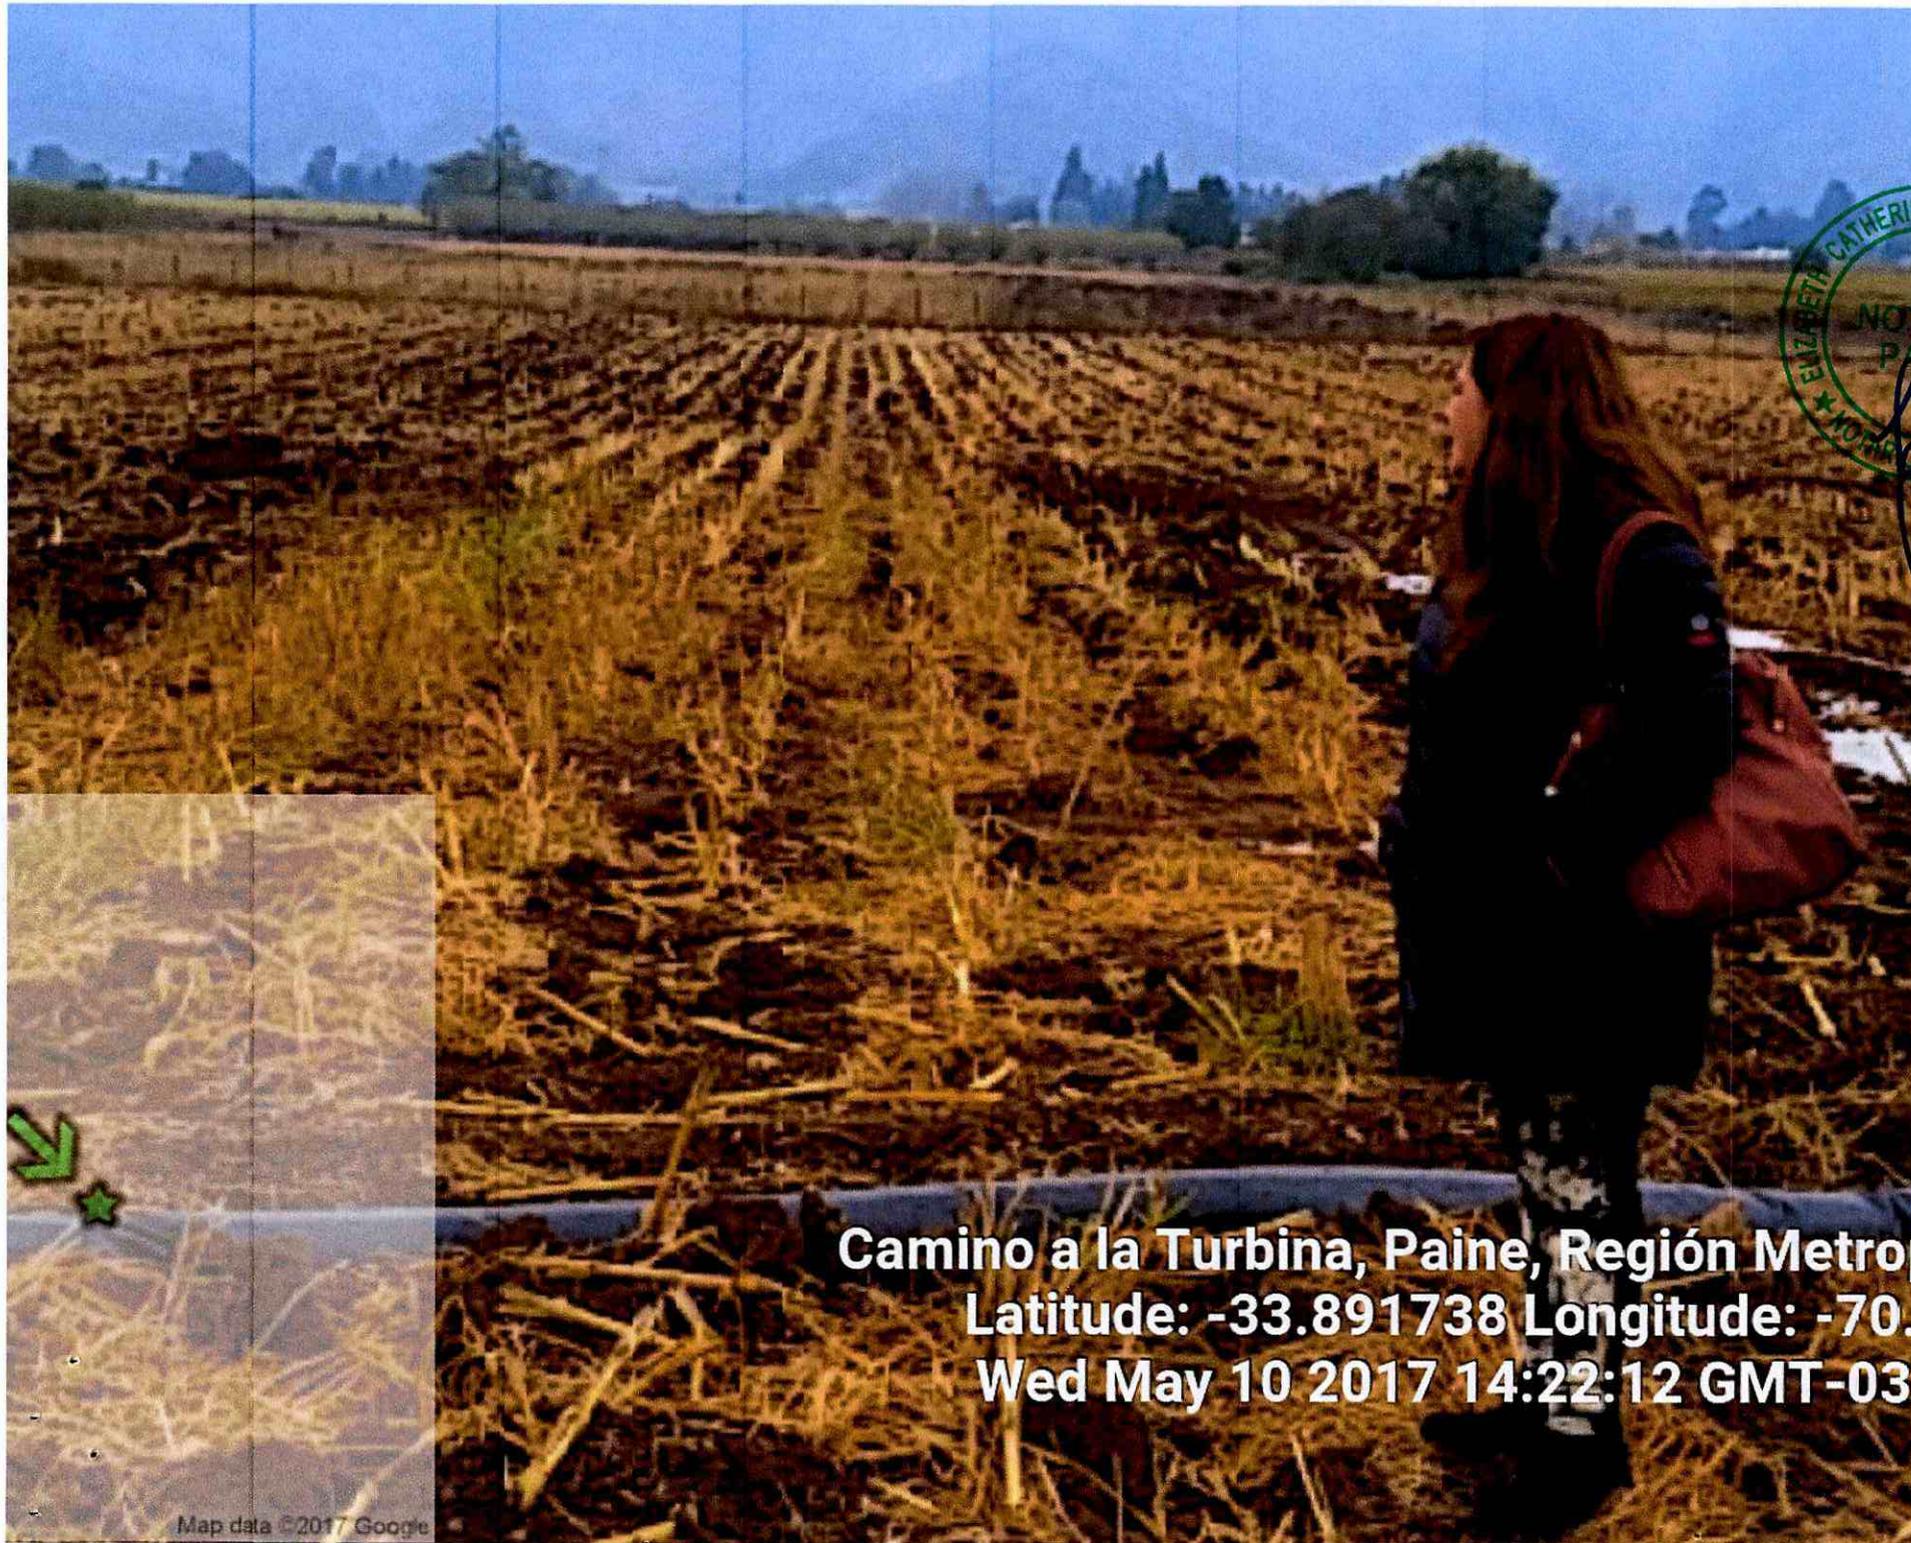
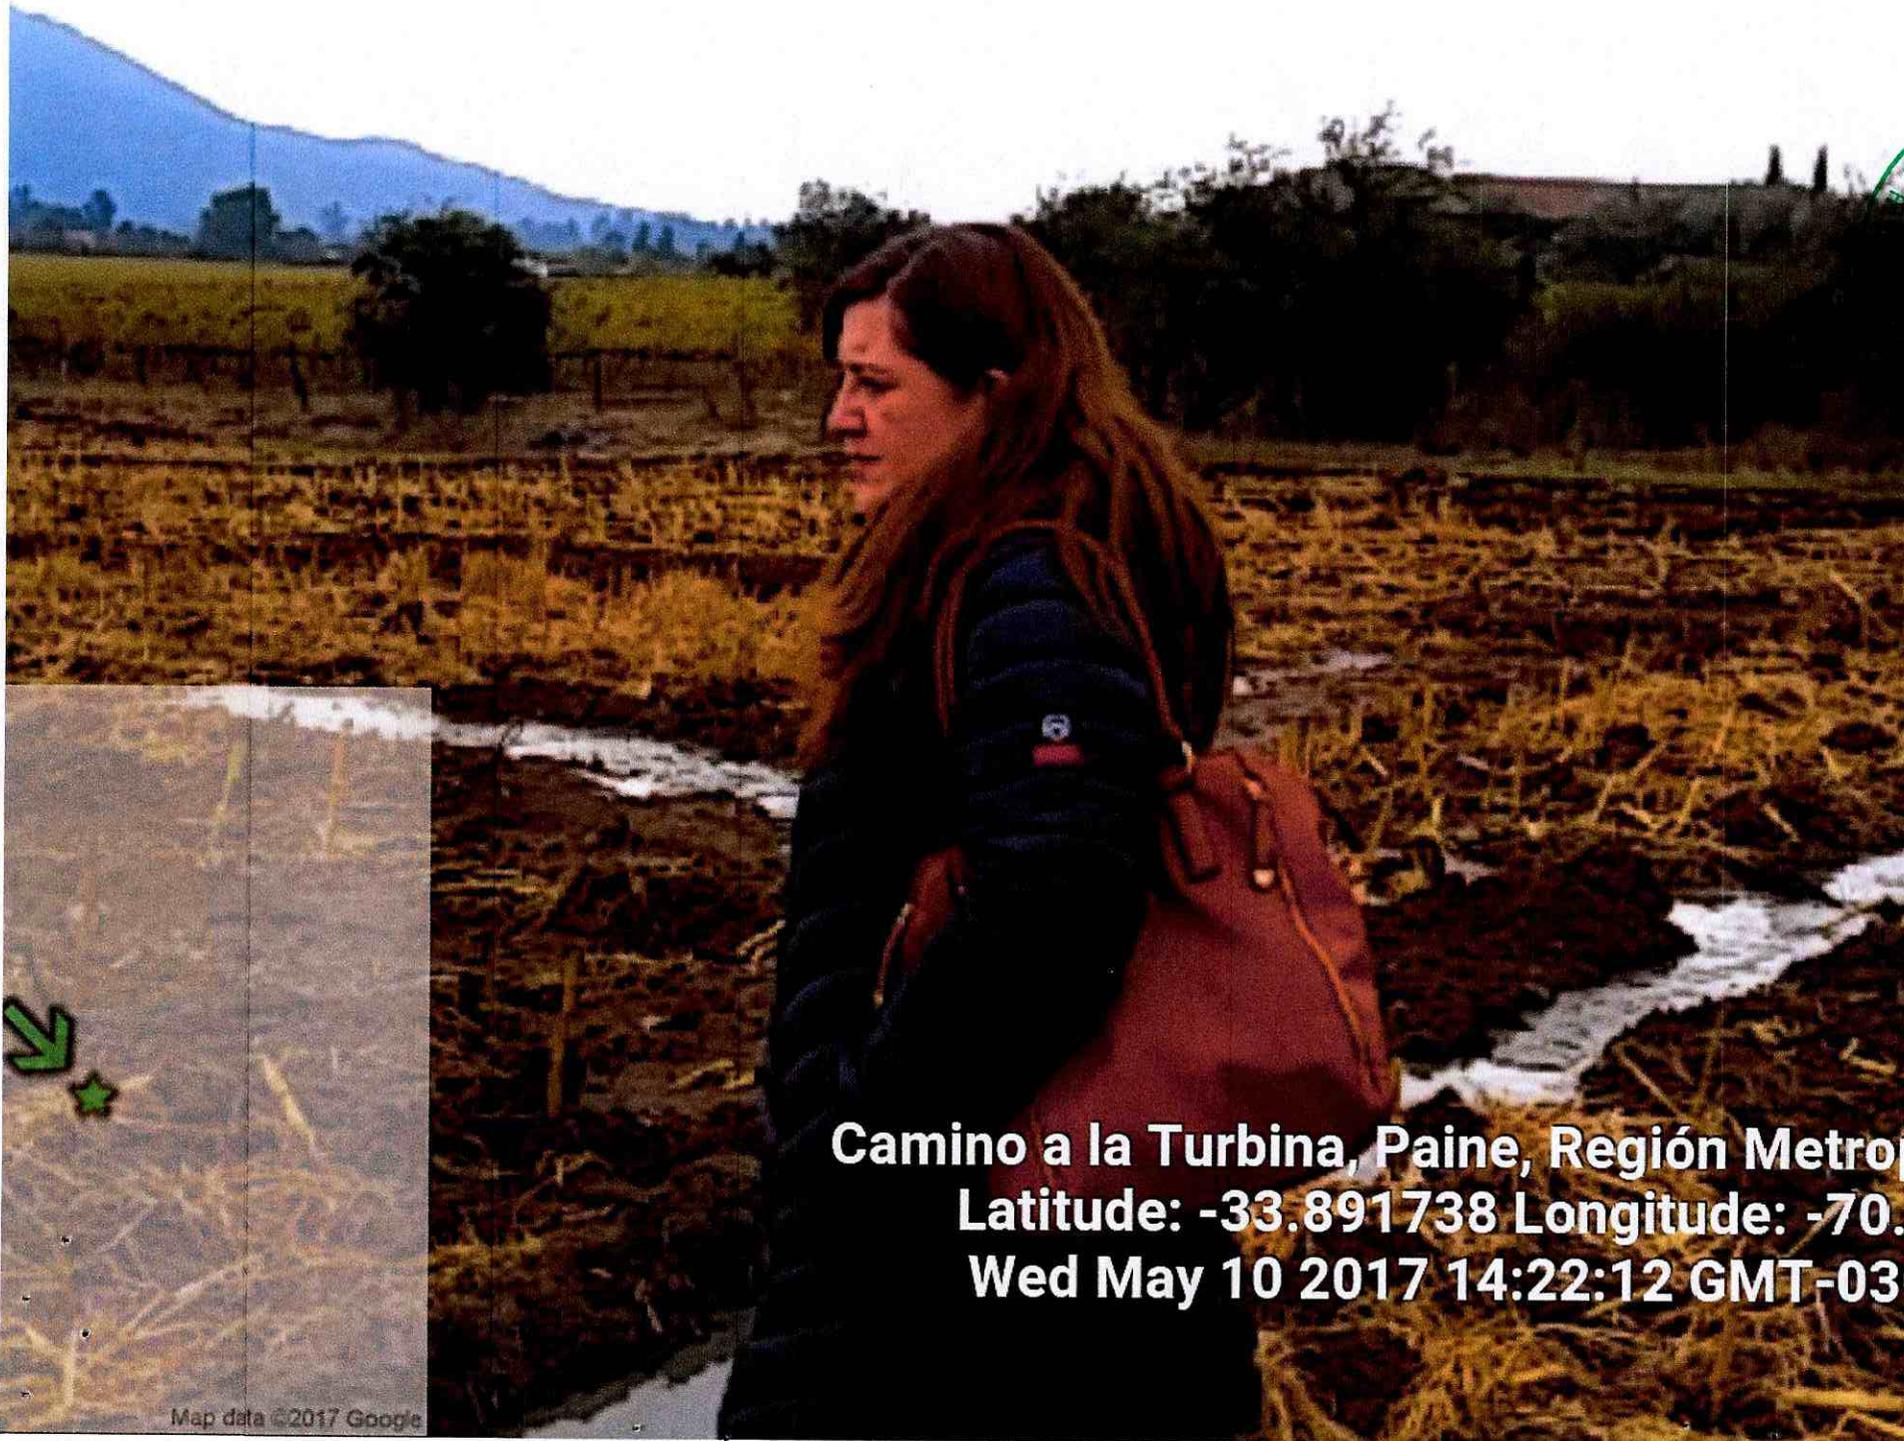
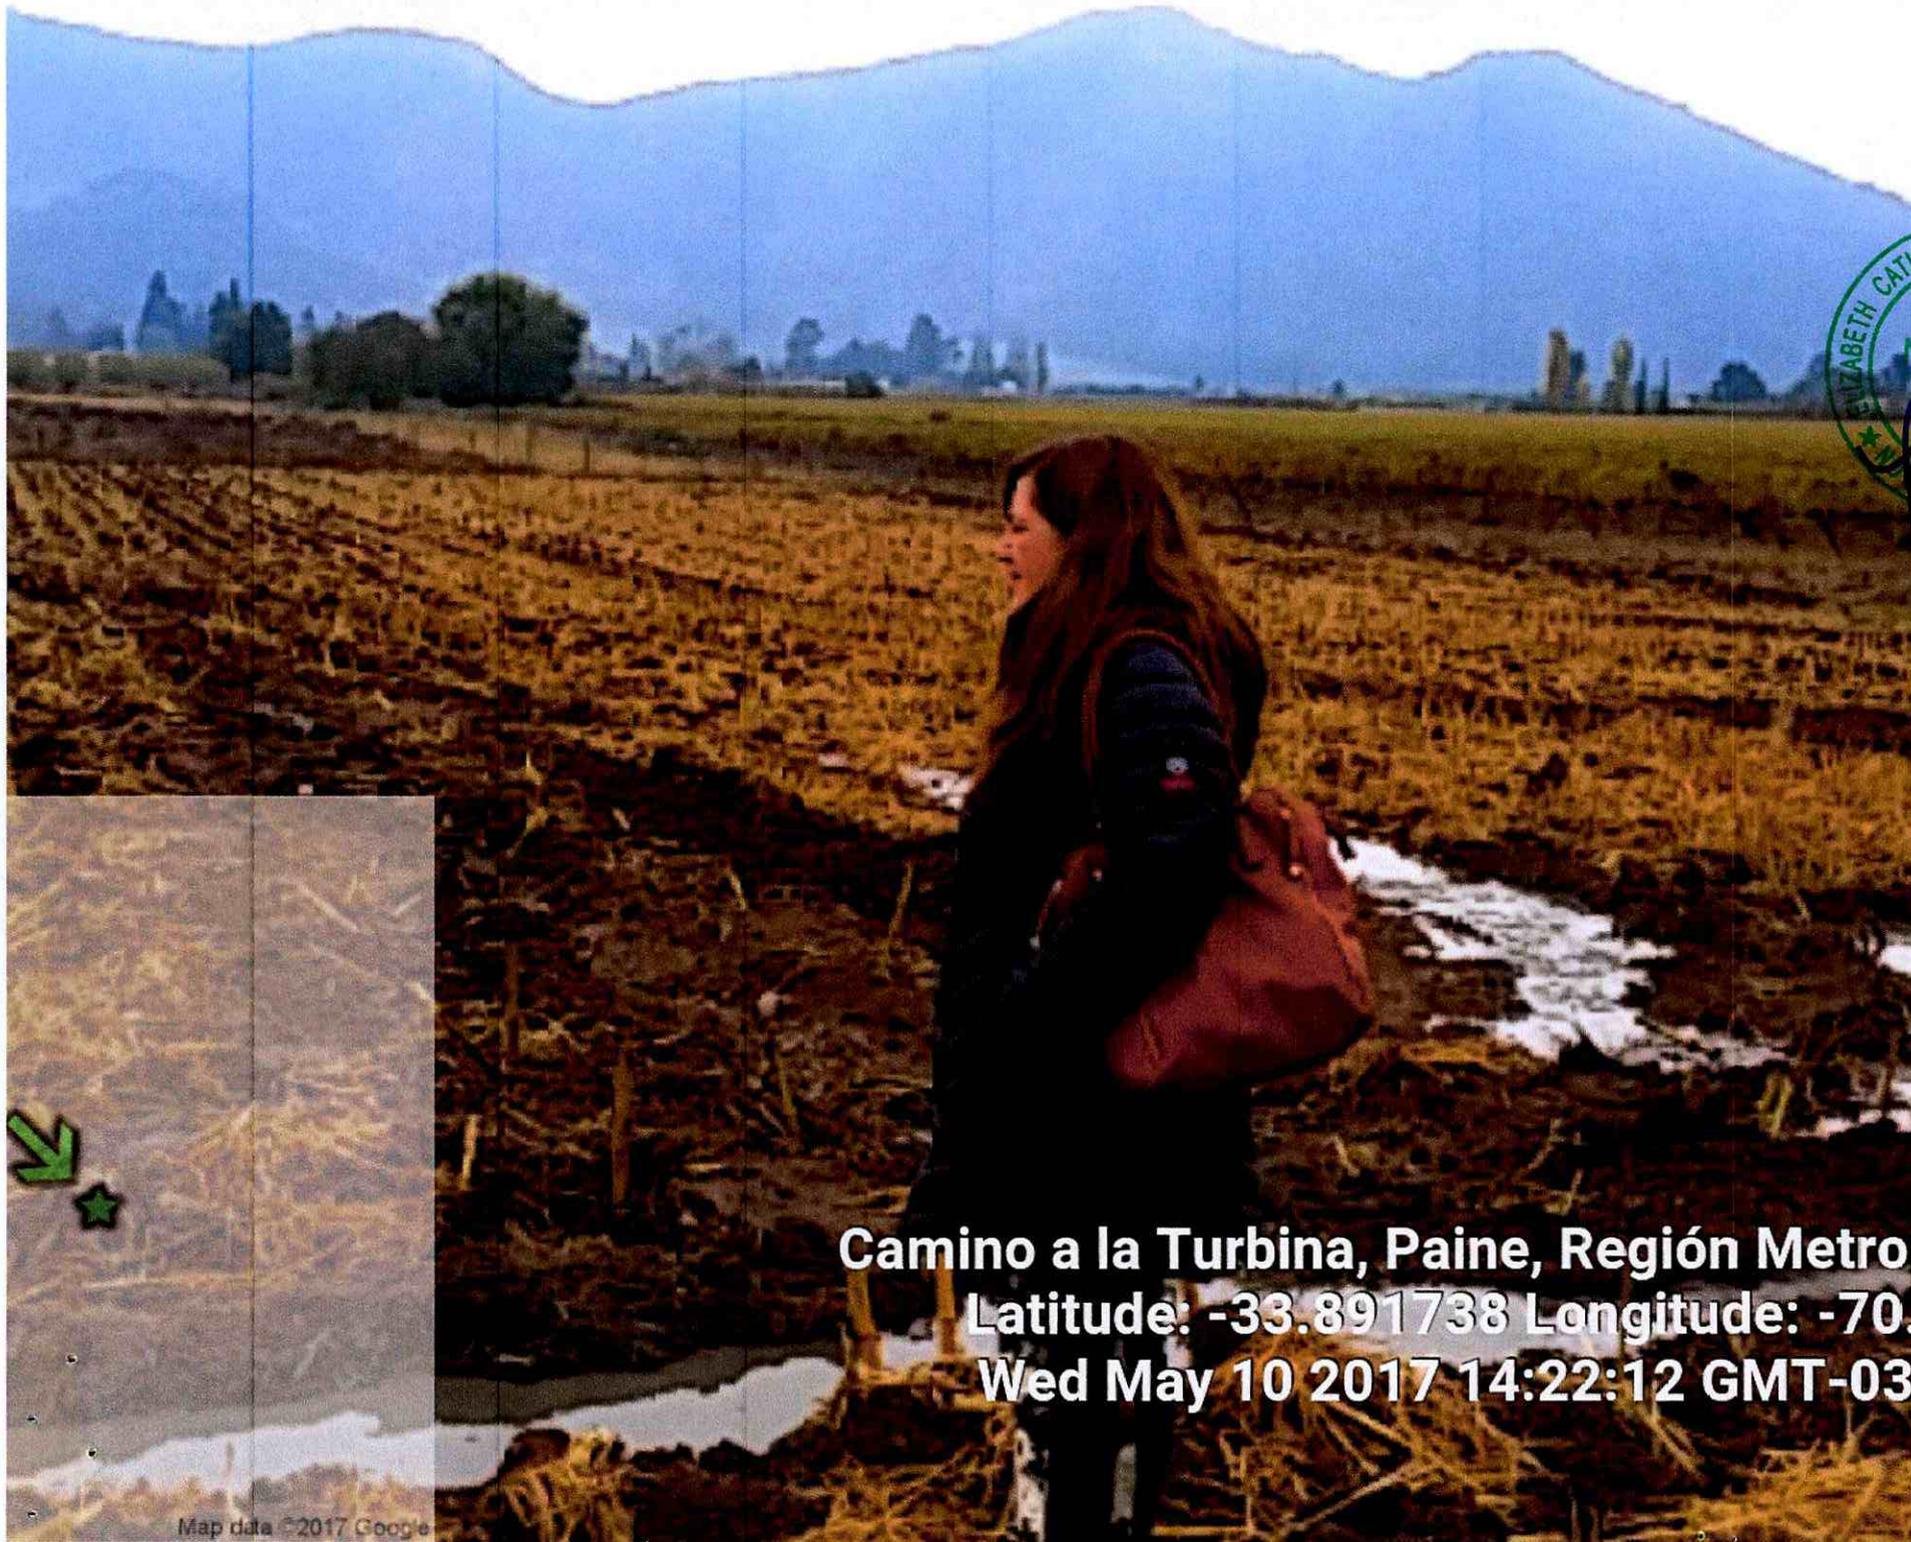
ANEXO 1. SET DE FOTORAFIAS REGISTRADAS EN NOTARIA.

Que, las 5 fotografías que se anexan a continuación dan cuenta de sistema de riego que dispone la empresa antes señalada a la fecha de la visita realizada por la ministro de fe que suscribe. Para constancia de lo ocurrido levanto la presente acta. Conforme. Doy fe.-

Se adjuntan en **ANEXO 1**. De acuerdo a lo solicitado, se envía un set de fotografías certificadas ante notario de la situación de riego el día 10 de Mayo.

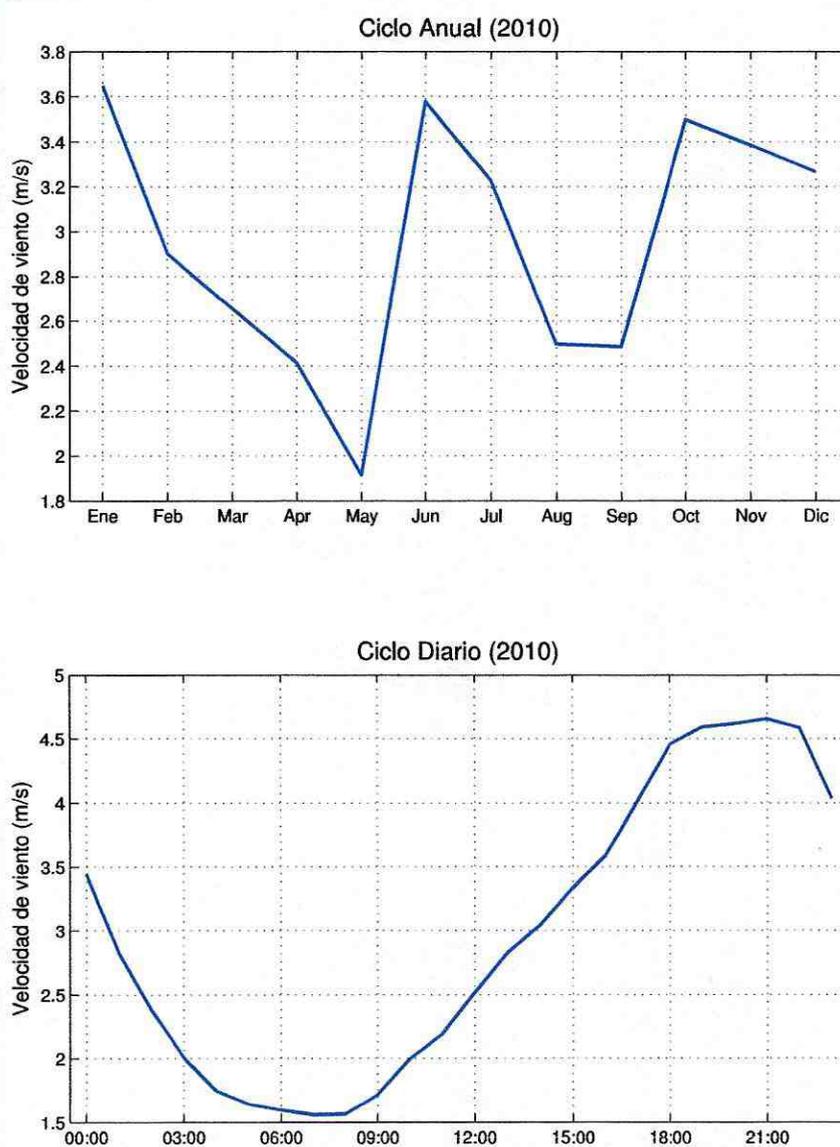
Figura 2: Se muestran los ciclos medios de velocidad de viento a 95 metros según el mes del año (panel superior) y la hora del día (panel inferior), usando todos los datos disponibles en el período de simulación.

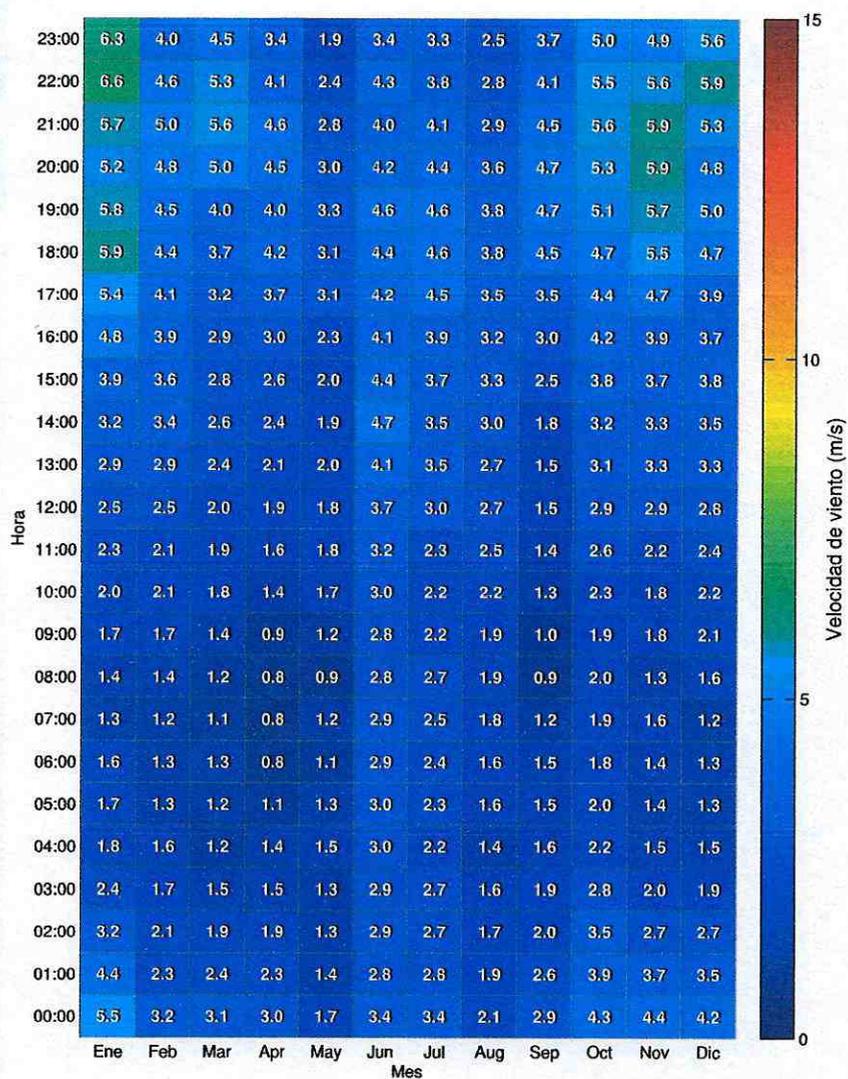
Figura 3: Velocidad de viento a 95 metros según la hora del día (eje vertical) y mes del año. El color y el número indican el promedio para el mes y la hora correspondiente.

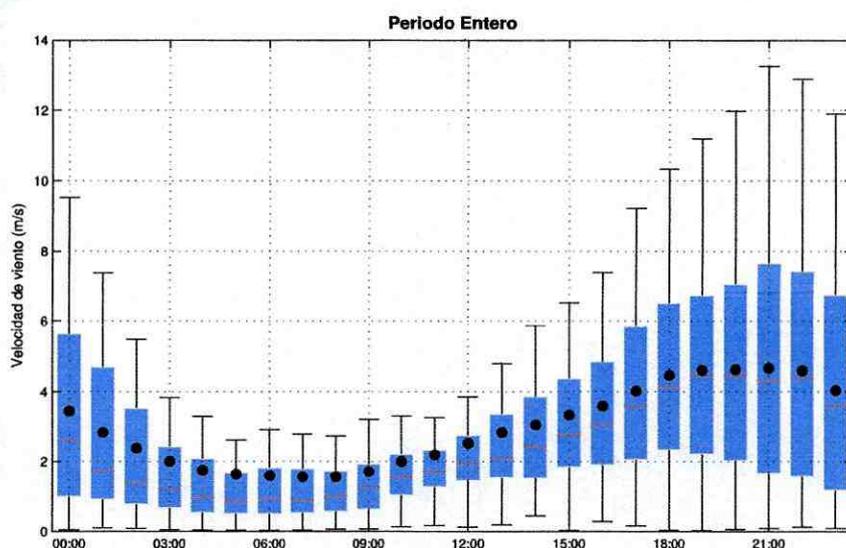
Figura 4: Ciclo diario de velocidad de viento a 95 metros. Los puntos negros indican el promedio de viento en cada hora del día. Las líneas rojas indican el valor mediano de las distribuciones horarias. Las barras azules representan el rango intercuartil. Las barras negras indican el rango de los valores horarios excluyendo valores extremos.

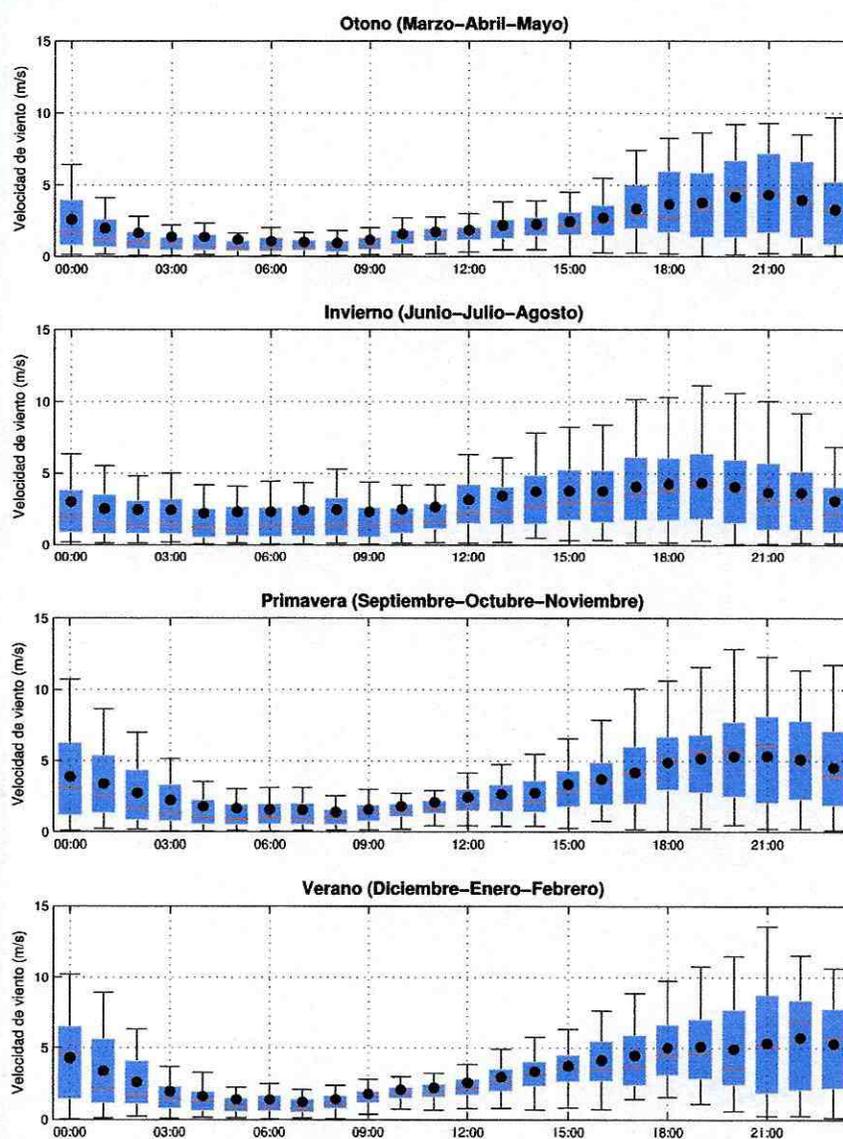
Figura 5: Ciclo diario de velocidad de viento a 95 metros. Los puntos negros indican el promedio de viento en cada hora del día. Las líneas rojas indican el valor mediano de las distribuciones horarias. Las barras azules representan el rango intercuartil. Las barras negras indican el rango de los valores horarios excluyendo valores extremos.

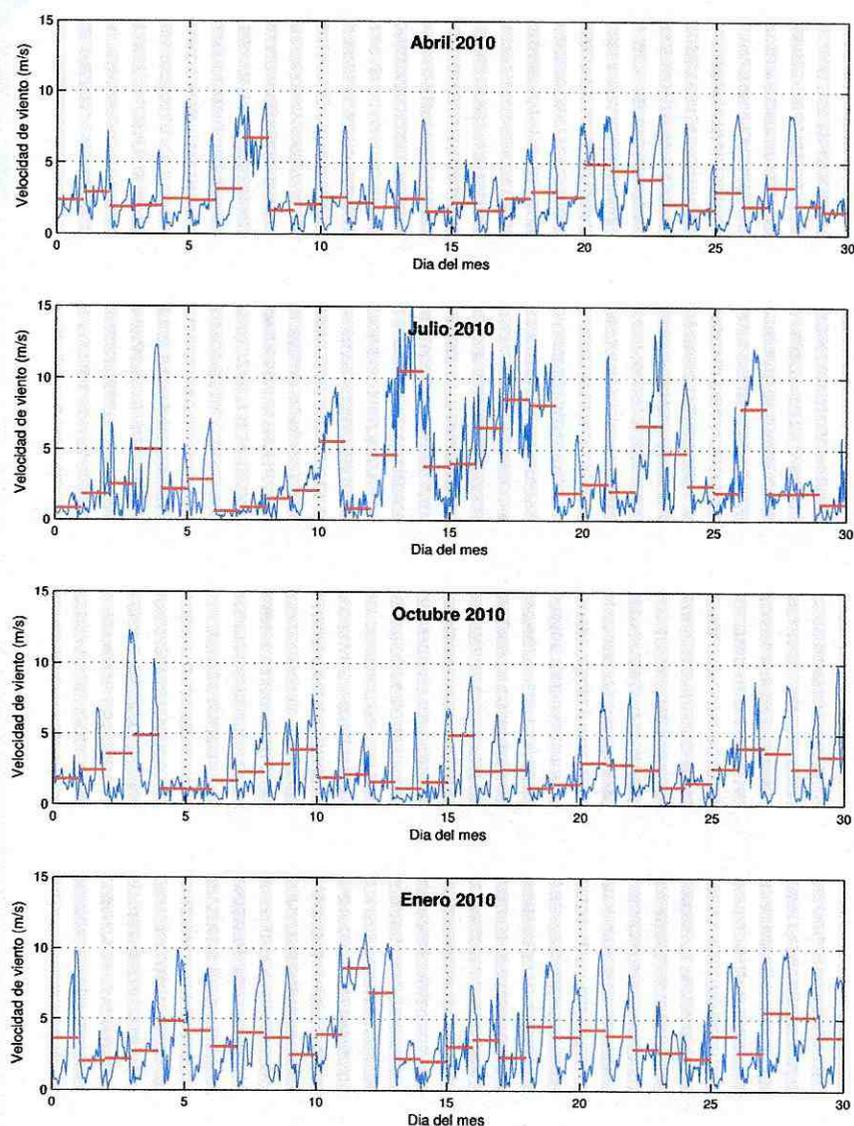
Figura 6: Serie de tiempo de la velocidad de viento a 95 metros. La línea azul indica la serie de valores horarios simulada por el modelo. Las líneas rojas son los promedios diarios.

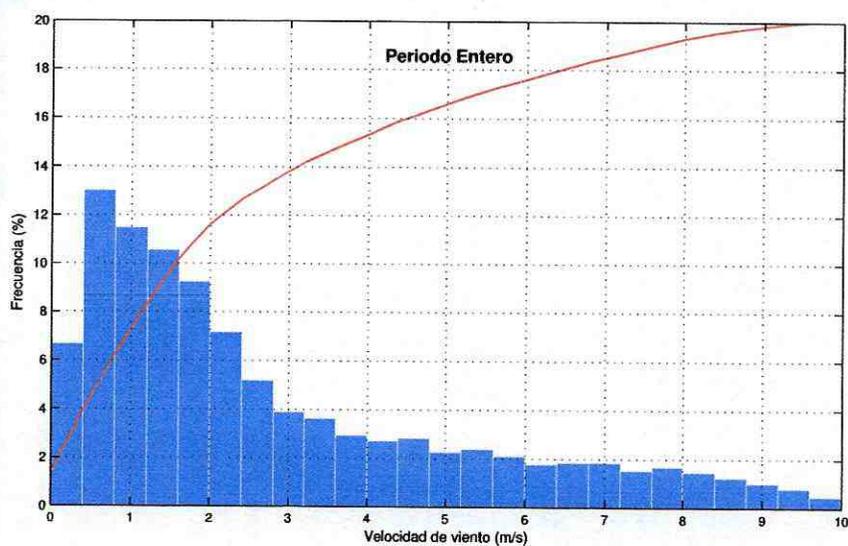
Figura 7: Distribución de frecuencia de la velocidad de viento a 95 metros. Las barras azules representan el porcentaje de valores dentro de cada intervalo. La línea roja es la distribución de frecuencia acumulada.

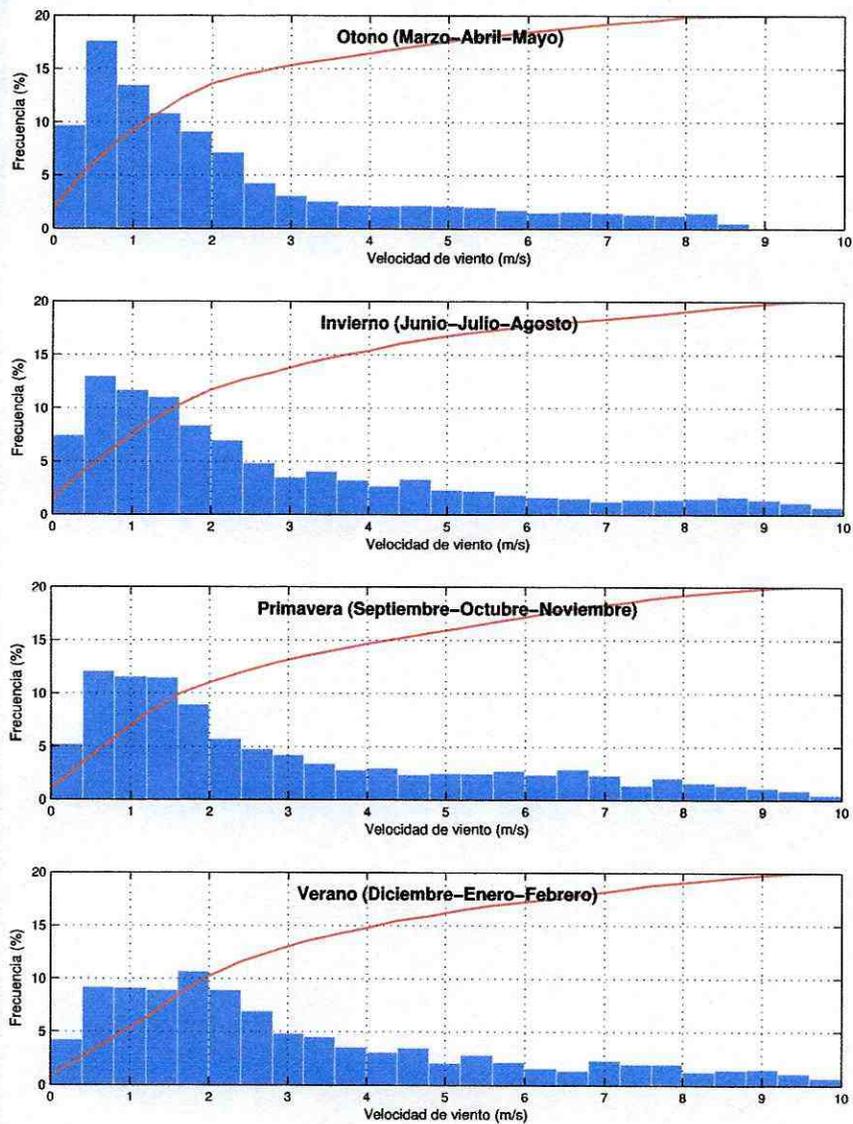
Figura 8: Distribución de frecuencia de la velocidad de viento a 95 metros. Las barras azules representan el porcentaje de valores dentro de cada intervalo. La línea roja es la distribución de frecuencia acumulada.
