Presenta programa de cumplimiento refundido.

**Programa de Cumplimiento Portuaria Lirquén S.A.**

# **PROGRAMA DE SEGUIMIENTO DE LA COLUMNA DE AGUA PROYECTO “AMPLIACIÓN PATIO LA TOSCA PUERTO LIRQUÉN”**

## PROYECTO SANITARIO DE AGUAS SERVIDAS

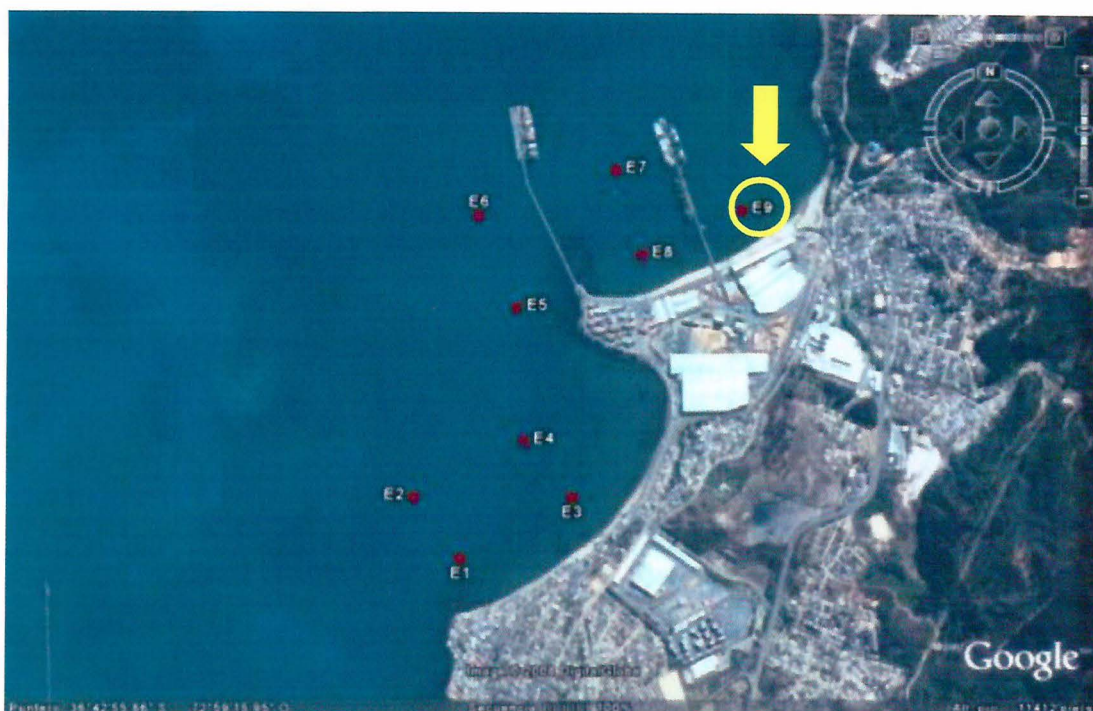
**Figura 1.** Ubicación de las estaciones de muestreo de la columna de agua. En amarillo se destaca la estación E9.

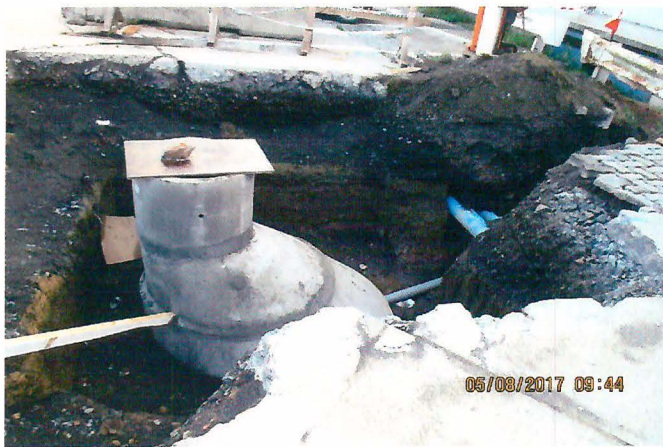
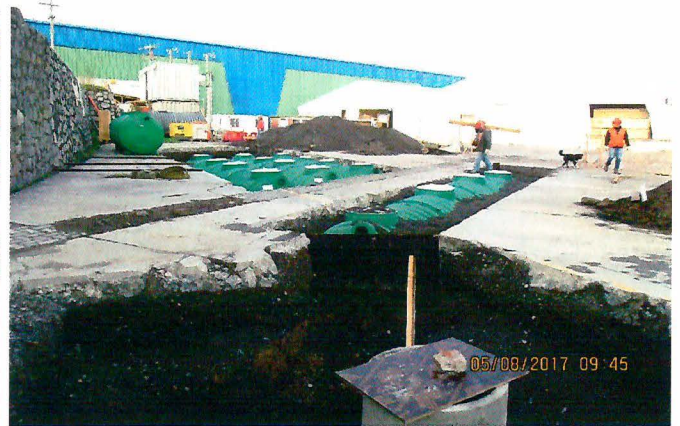
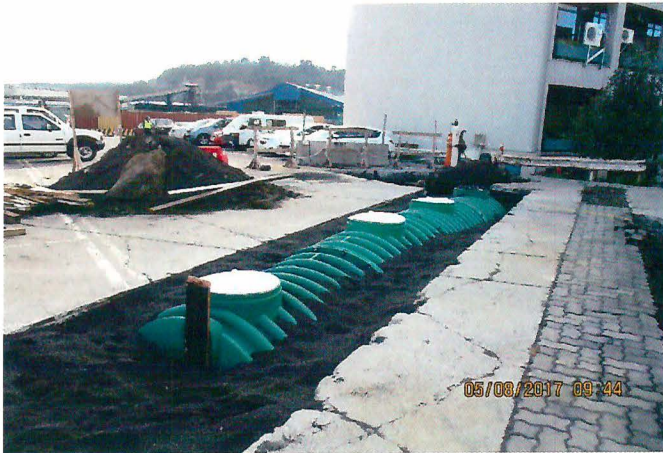
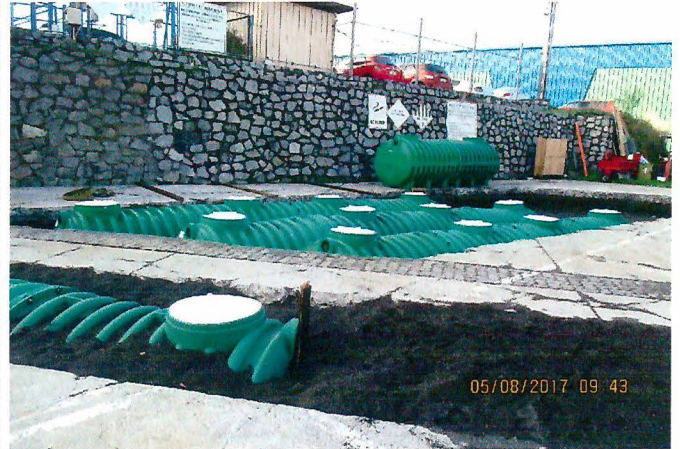
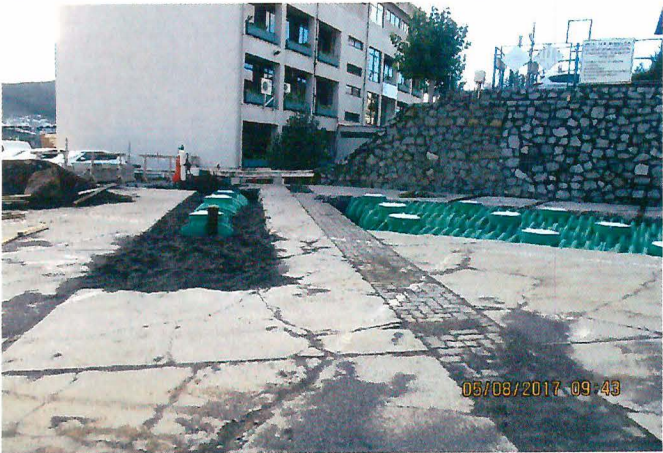
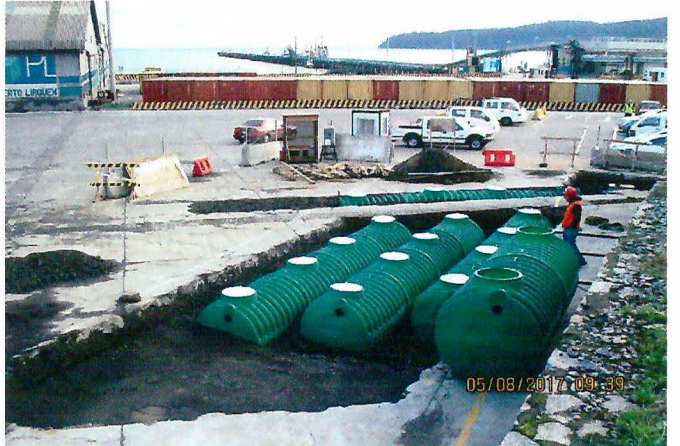
REGISTRO FOTOGRÁFICO DE AVANCES

| ACTIVIDAD | AVANCE | FECHA LIMITE |
|---|---|---|
| 1.- Rotura de pavimentos para instalación de fosas. | 100% | 12-04-2017 |

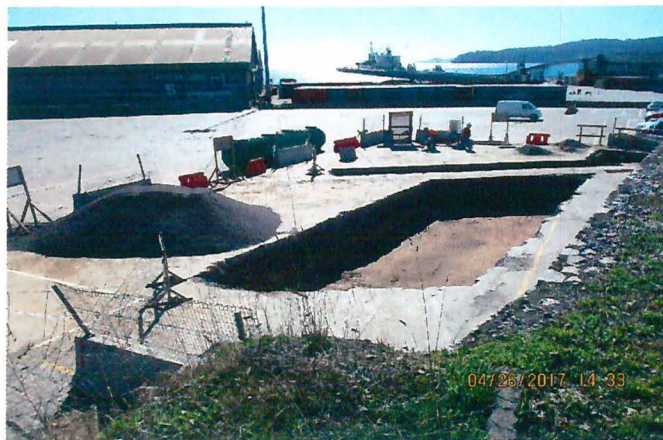
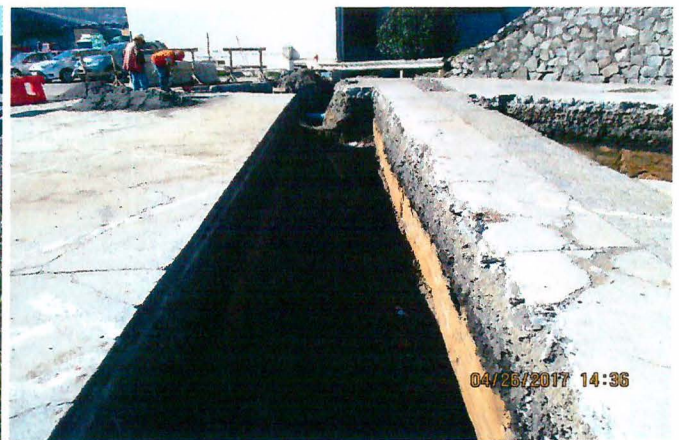
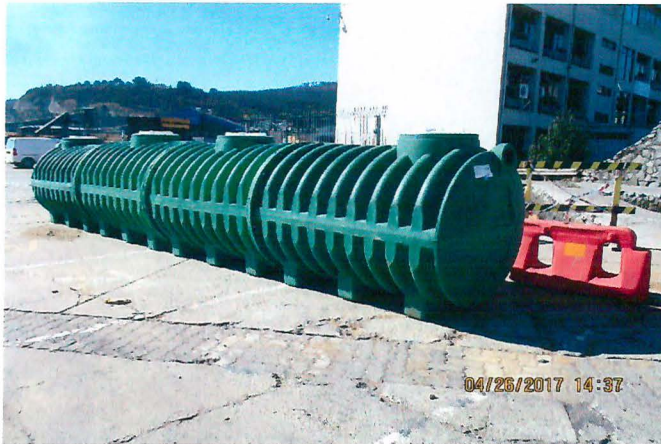
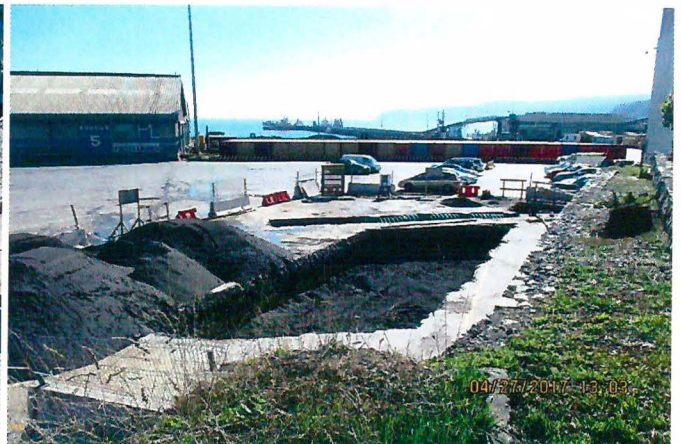
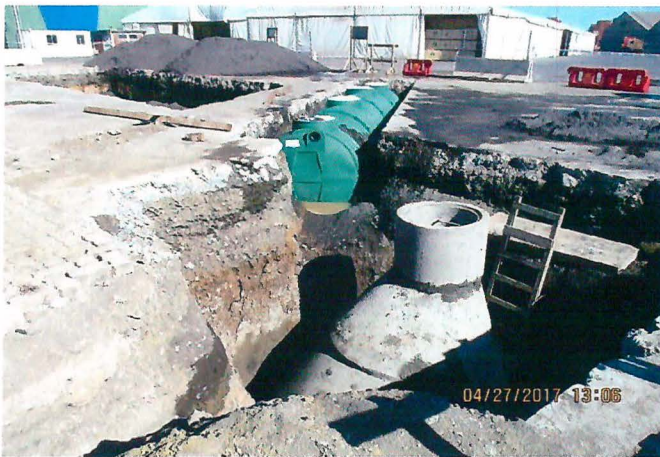
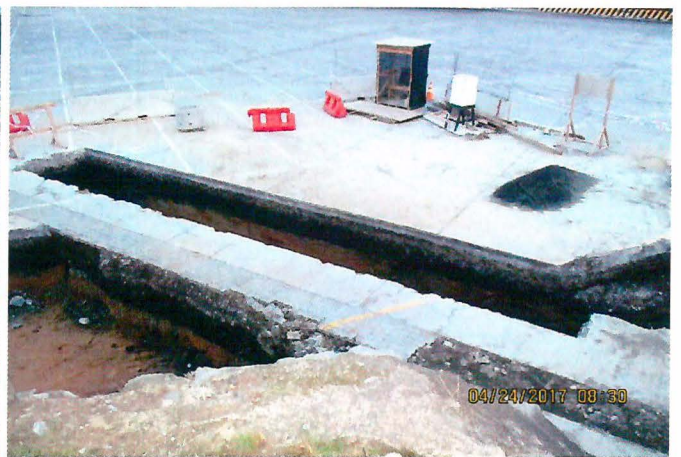
REGISTRO FOTOGRÁFICO DE AVANCES

Entre los principales trabajos desarrollados, se encuentra la rotura de pavimentos sector estacionamiento edificio administrativo, excavaciones hasta cota nivel inferior de futuras fosas e instalación de cámara para bomba elevadora. Actualmente se encuentra cursada la compra de las fosas a la espera de su llegada, que esta proyectada para el transcurso de la presente semana.

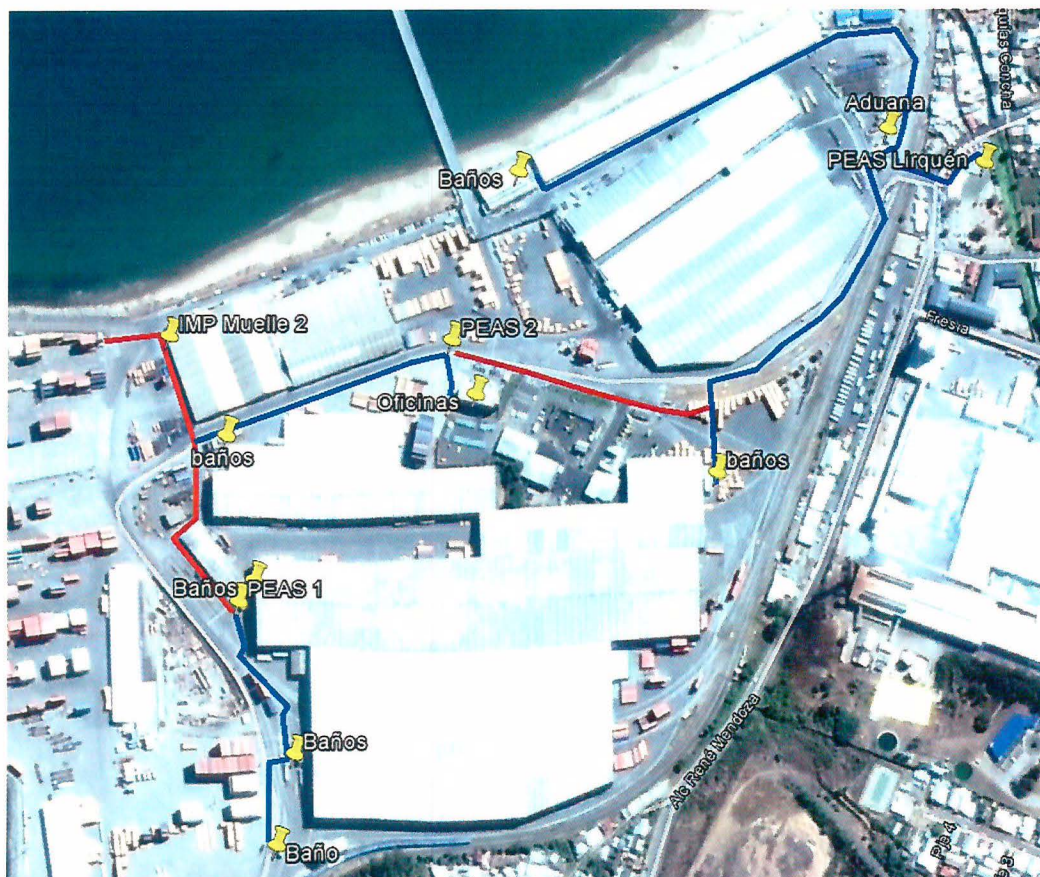
Para dar solución se consideran dos PEAS al interior del recinto y una red de colectores.

En la imagen siguiente se muestran las obras proyectadas, donde las líneas azules son colectores y las líneas rojas son impulsiones:

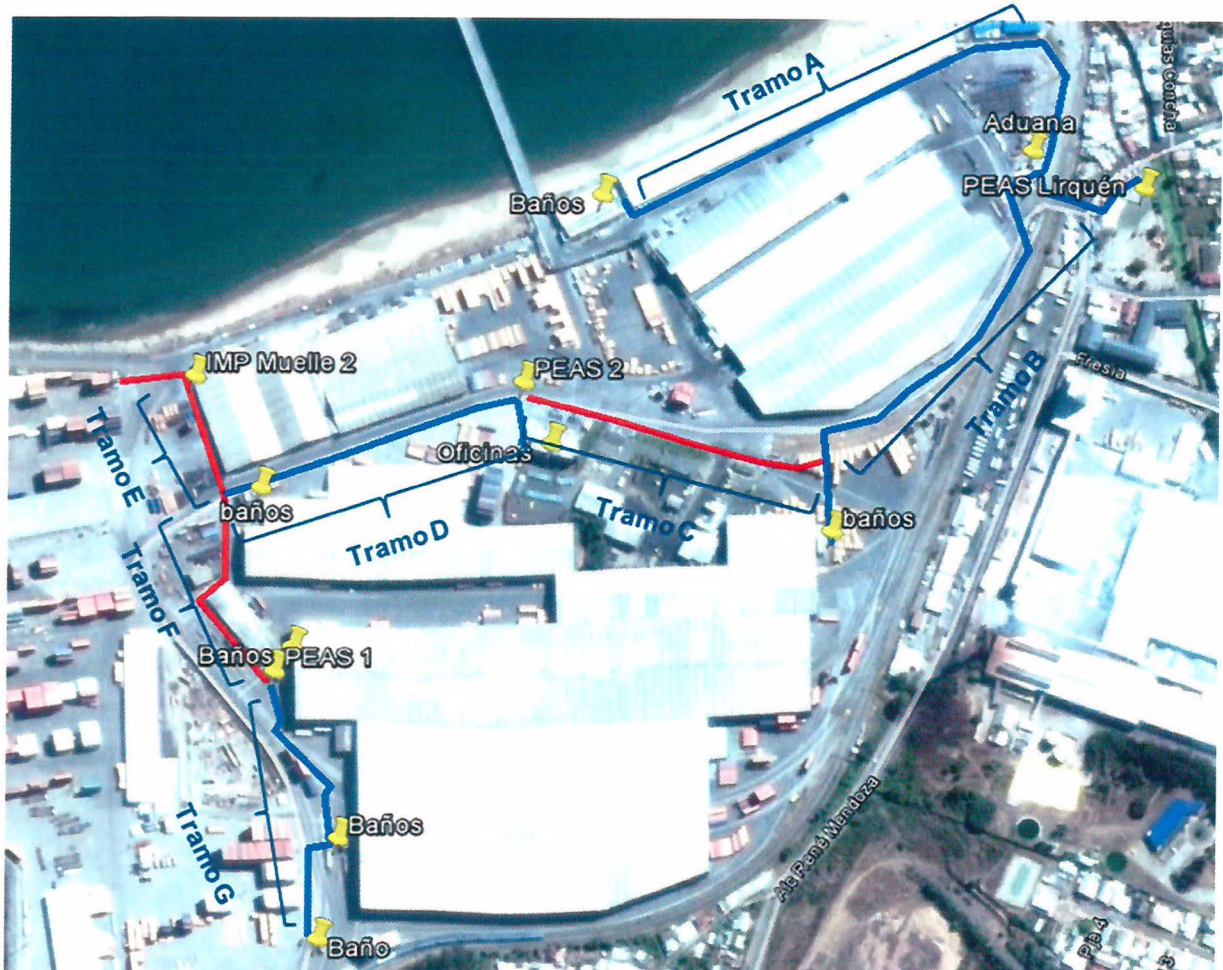
## 2.- PLAN DE CONSTRUCCION

La construcción de los colectores proyectados para sanear las aguas servidas involucra una gran parte de las áreas operativas del puerto, se plantea realizar los trabajos por tramos, como indica la figura, con el fin de ir avanzando en sentido desde aguas abajo, desde la conexión al colector de Penco hasta aguas arriba que sería la última conexión interna dentro del puerto baño en la puerta Sur. Esto permitiría ir regularizando las instalaciones de manera inmediata e ir suprimiendo las descargas que están conectadas a las soluciones provisionales.

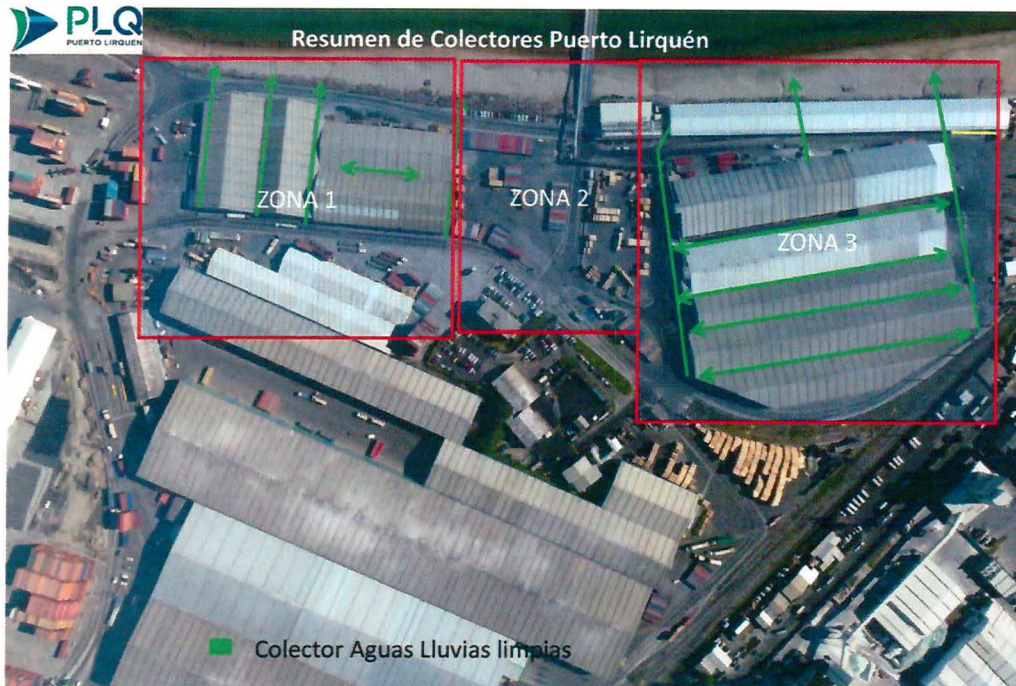
## 2. PLAN DE CONSTRUCCIÓN

La construcción de los colectores proyectados para sanear las aguas lluvias involucra una gran parte de las áreas operativas del puerto como el interior de todos los galpones, se plantea realizar los trabajos por zonas, como indica la figura, con el fin de ir avanzando en sentido de mantener siempre un acceso al sector de las bodegas para permitir las operaciones. Esto permitiría ir regularizando las instalaciones de manera inmediata e ir suprimiendo las descargas que están conectadas a las soluciones provisionales.

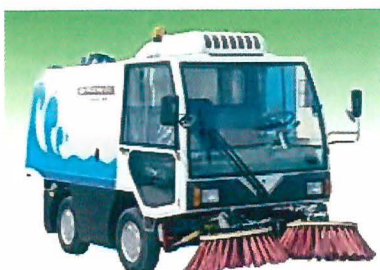
Barredora para abatimiento de sólidos secos con nitrógeno (capacidad 4,8 Ton/8hrs).

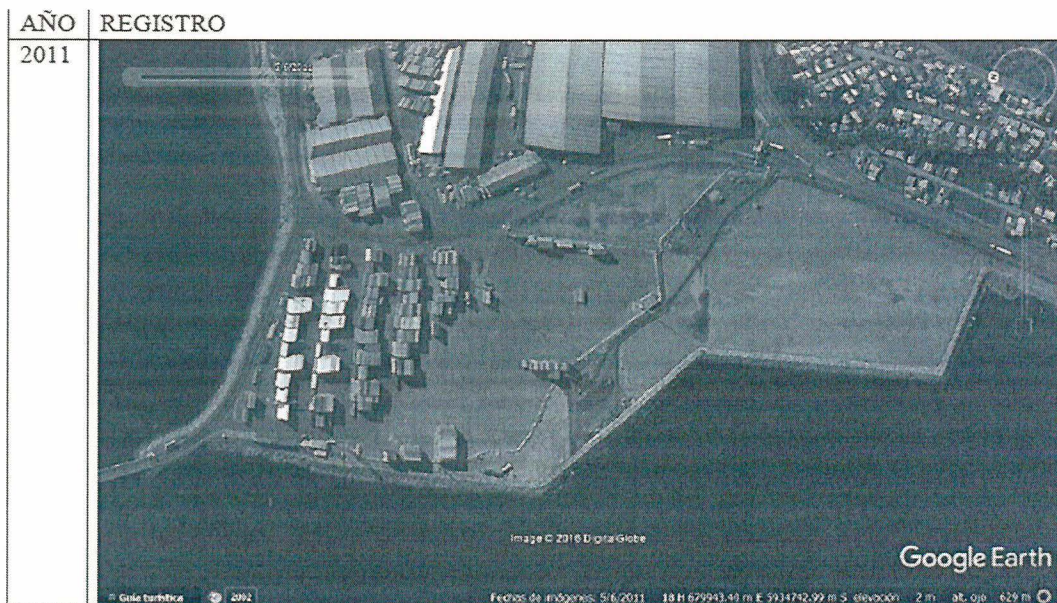
Posteriormente, debido a cambios ocurridos en las condiciones del mercado, el proyecto se paralizó con fecha 30 de enero de 2001, según lo acredita el documento “*Addendum – 1 de Cierre, Portuaria Lirquén S.A. y Constructora EBCO S.A., Contrato de Ejecución de Obras Pavimentación Segunda Etapa Rellenos Patio La Tosca, Puerto Lirquén*” (adjunto), habiéndose desarrollado sólo parcialmente la cuarta etapa, en un 37,7% en cuanto a la pavimentación, dejándose pendiente de completar una superficie de 58.983 m<sup>2</sup>m. Luego de lo anterior, la explanada quedó en estado de terreno baldío, como se observa en la fotografía Google Earth de fecha 5 de junio de 2011, que se muestra a continuación.

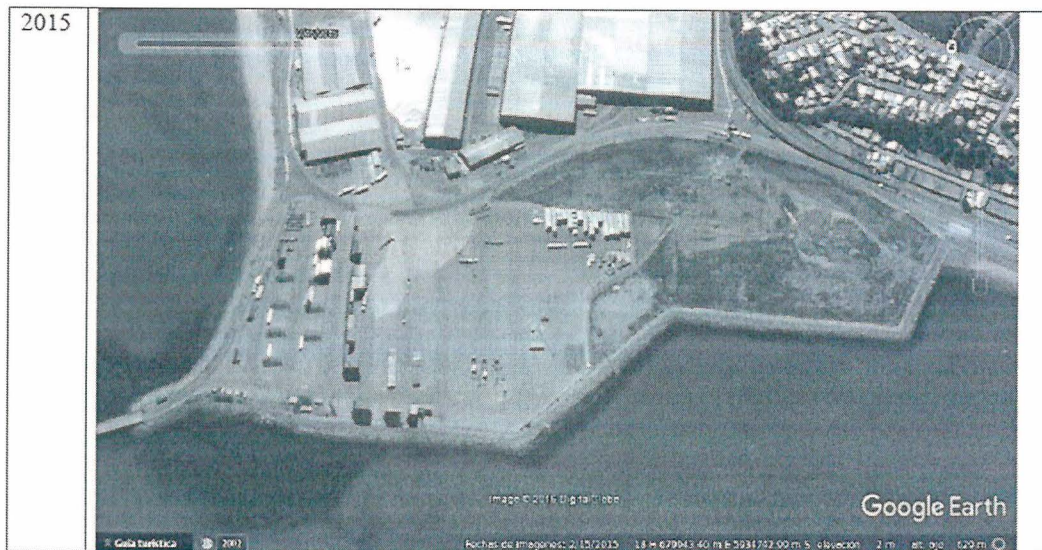
Dicha situación se aprecia en la fotografía de Google Earth de fecha 15 de febrero de 2015 que se muestra a continuación, donde la explanada sigue sin utilización en ningún tipo de operación, sin que se desarrollaran monitoreos de ruidos debido a que no se estaba desarrollando ningún tipo de obra de construcción ni de operación en el sector.

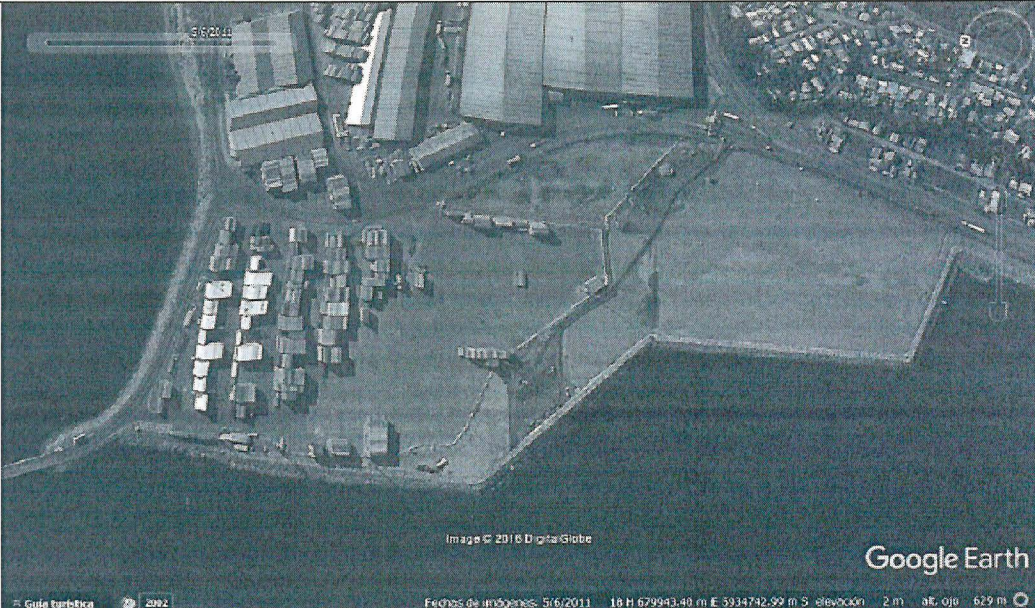
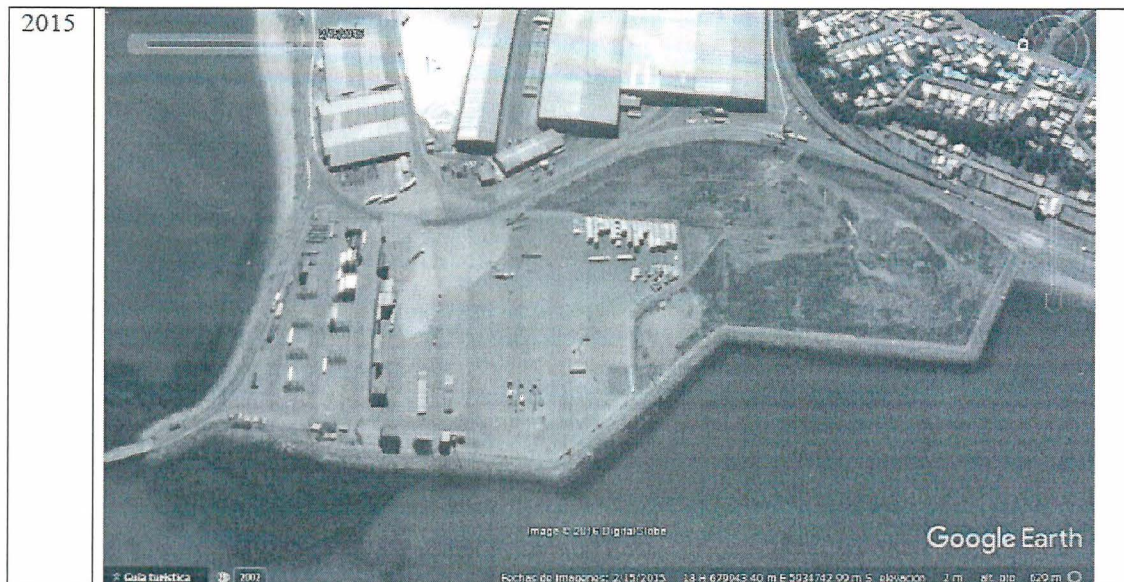
Como se aprecia en las siguientes fotografías de Google Earth, correspondientes a 4 de mayo de 2011 y al 15 de febrero de 2016, en el tiempo que medió entre ambos períodos de obras, la explanada construida quedó en condición de terreno baldío, sin que se desarrollara actividad alguna sobre su superficie. De esta manera, no hubo fuentes de emisión de ruidos, correspondientes al proyecto en cuestión, por lo que no es posible deducir la ocurrencia de ruidos que no hayan podido ser registrados por la falta de monitoreo consignada en el hecho N°3.

Al no haber fuente de emisiones, ni generación de ruidos, no puede sino, no haber ocurrido ningún efecto ambiental producto de ruidos que no se generaron, independiente de que no hayan existido mediciones de ruidos que así lo corroboraran.
