PROGRAMA DE CUMPLIMIENTO

por infracción a la norma de emisión de ruidos D.S.38/11

Res. Ex. N°1 / ROL D-049-2017

INFORME DE IMPACTO ACUSTICO Y MEDIDAS DE MITIGACION EL CHEF DE LA VAQUITA

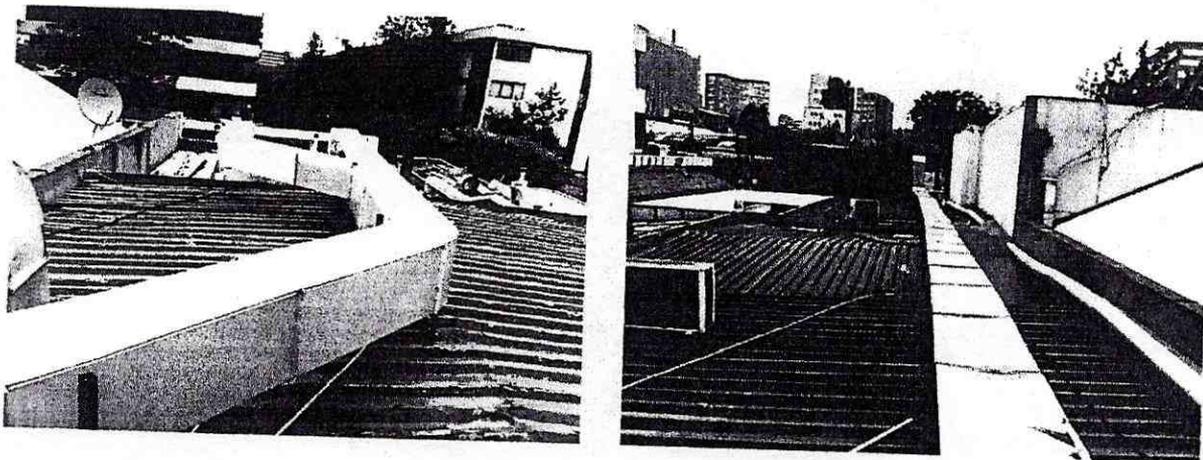
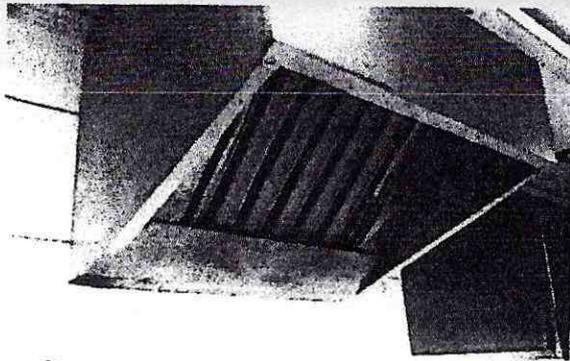
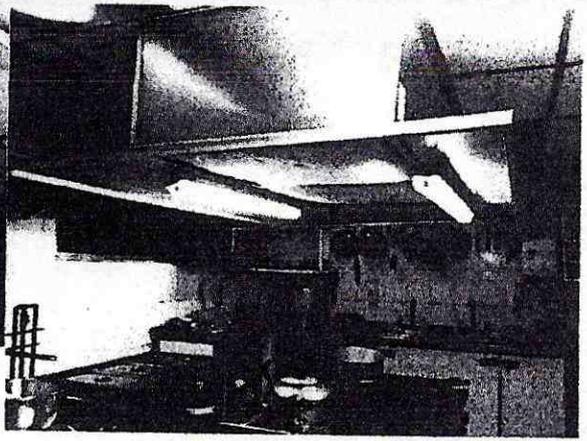
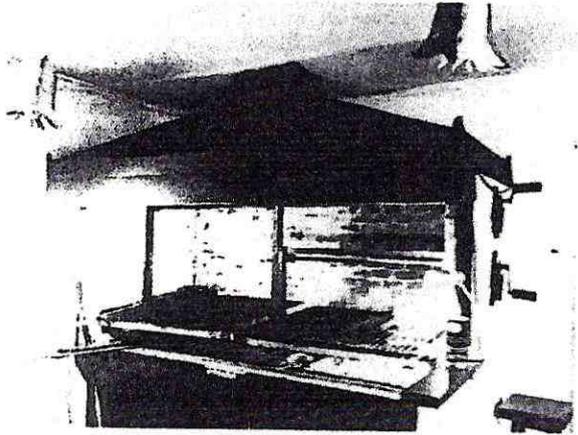
Red de Ductos

Las campanas están conectadas a una red de ductos, los cuales convergen a una maquina lavadora de gases para evitar la propagación de particulado fino de carbón y aromas del monóxido de carbono propio de la combustión del carbón.

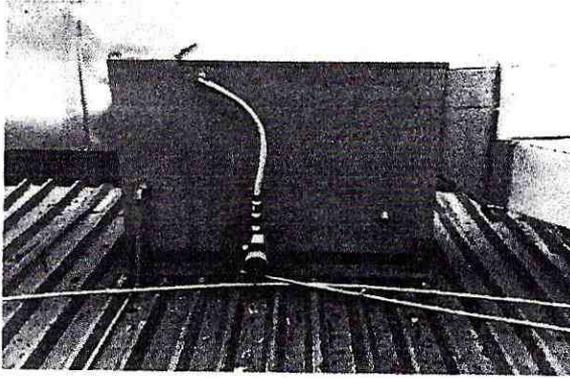
Máquina Lavadora de Gases (Filtro de Agua)

Caja metálica construida en fierro negro 2 mm espesor, la cual consta de una bomba recirculadora de agua con llenado automático, la cual precipita los particulados y aromas que pasan a través de la challa de agua. El caudal es movido por una turbina de 2.5 HP monofásica industrial, la que hace vacío hacia las campanas y, al pasar en la challa se capturan los particulados y aromas, anulando el olor a monóxido de carbono propio de combustión del carbón.

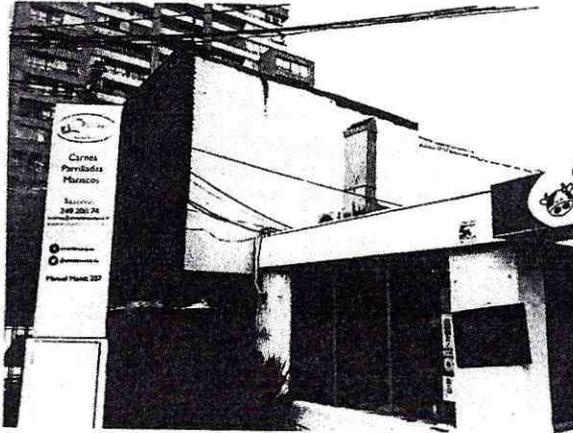
Ducto de Descarga a los 4 Vientos

Después de la turbina, el ducto de descarga a los cuatro vientos.

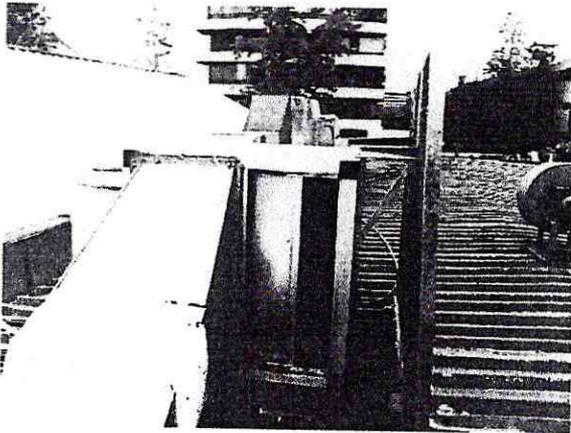
Turbina de 8.000 m³/hr con barrera de sonido

- 3 Campanas
- Maquina filtradora de agua para partículas y gas de carbón. De llenado automático.
- Turbina de 8.000 m³/hr a una presión estática de 40 mmca, la que por su fuerza extrae los caudales de las tres campanas.

- Este trabajo fue realizado por la empresa TECSER Ventilación Industrial y Comercial (se adjunta certificado, fotos y factura), en el cual se instaló una turbina de 8000 m³/h con barrera de sonido y caja hermética de fabricación alemana(anotar especificaciones mas relevantes del motor)

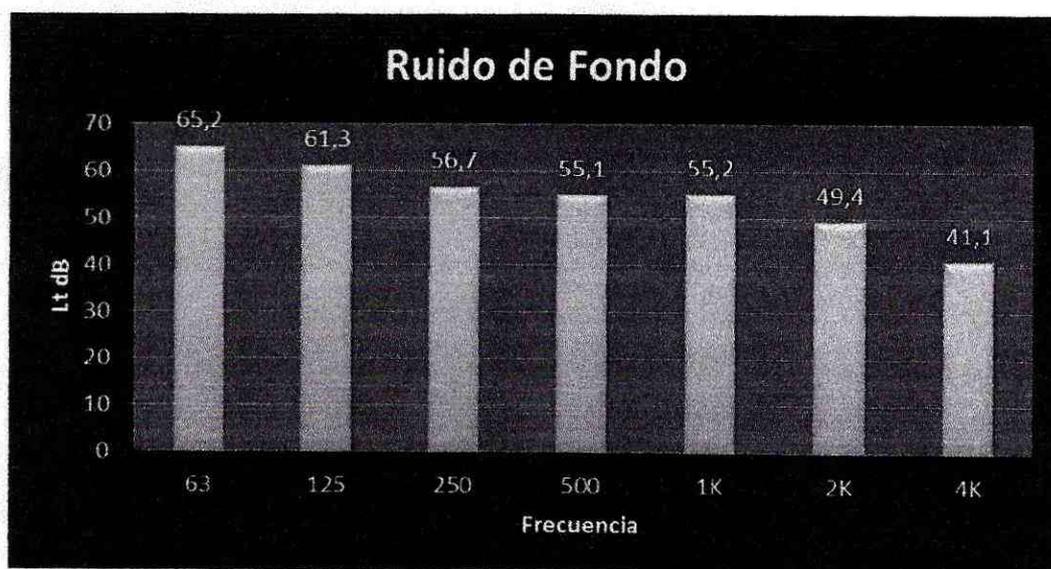
La figura 2 muestra de forma gráfica, el nivel de presión sonora continuo equivalente por banda de octava para el ruido de fondo una vez estabilizada las lecturas (periodo de 3 minutos aprox.).

Figura 2.- Nivel de presión sonora continuo equivalente por banda de octava.

El ruido de fondo corresponde a tráfico y actividades de diversión procedentes de Avenida Manuel Montt. Cabe señalar que se tienen altos niveles de ruido de fondo de esta avenida.

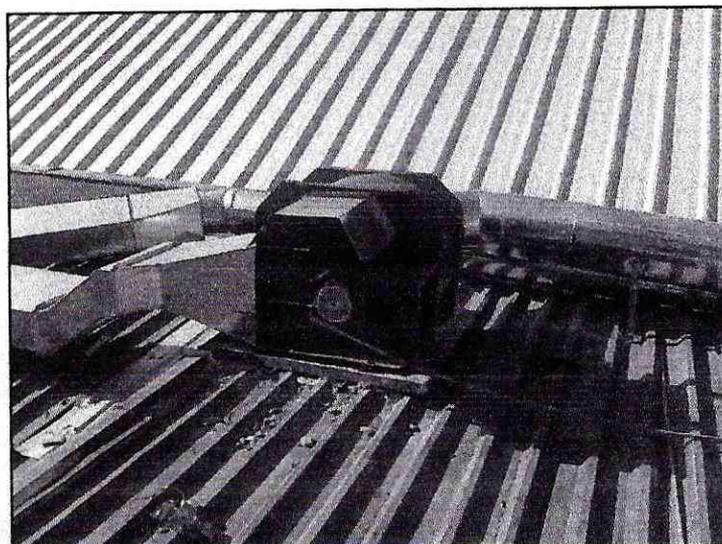
La fuente corresponde a un extractor centrífugo VEMAT MONO 90L ubicado en la azotea del local. En la figura 3 se muestra este equipo.

Figura 3.- Equipo extractor, designado como fuente.

Se debe considerar que la fuente presenta mucha vibración en la estructura que lo sostiene, aunque esta estructura está empotrada en una base de inercia (base de concreto sobre el techo). En este sentido, se considera amortiguar zonas de alta vibración mediante capas de lana de vidrio de densidad apropiada y sujeta con planchas metálicas.

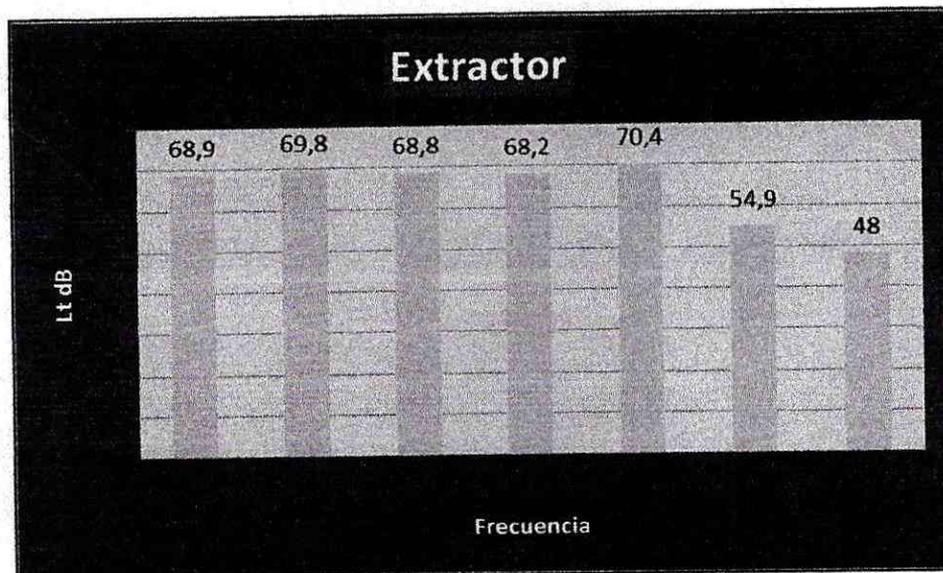
Además la figura 4 muestra gráficamente el NPS por banda de octava.

Figura 4.- NPS por banda de octava para la fuente.

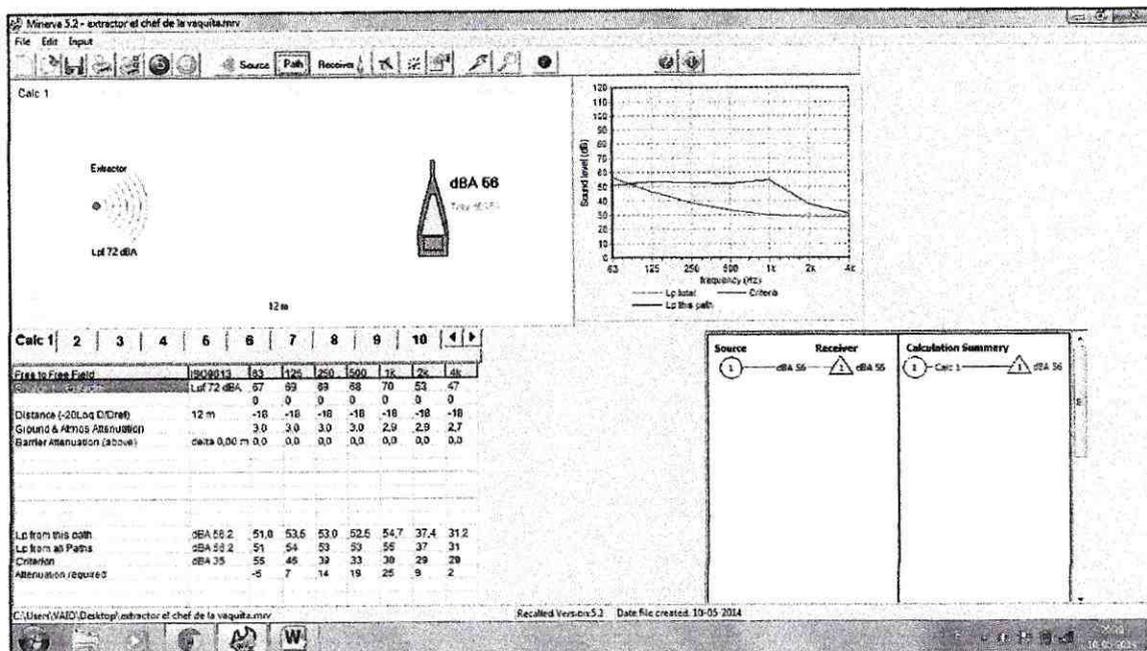
De acuerdo a la proyección en MINERVA 5.2 (figura 5), esta fuente estaría sobrepasando los límites máximos permisibles en 1 dB(A) en el periodo diurno, mientras que en el periodo nocturno sobrepasaría en 11 dB(A) el máximo permisible.

Figura 5.- Proyección de ruido en Minerva 5.2 para la fuente en el receptor más cercano.

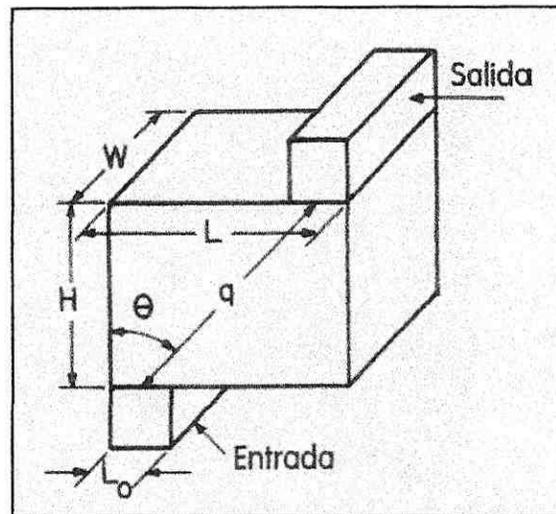
En la cara del extractor que da hacia el edificio aledaño se propone un silenciador de tipo cámara plenum, el cual consta de una cámara de expansión de volumen con revestimiento interior absorbente, con una entrada y salida del flujo de aire. Este tipo de silenciadores produce atenuaciones tanto en el campo directo como en el reverberante, por cambio de sección así como por absorción de sus superficies internas. La atenuación de este tipo de silenciadores está dada por la expresión

q es la distancia entre los centros de la entrada y salida del silenciador.
 α_l es el coeficiente de absorción, a incidencia aleatoria del material del revestimiento.
 S_l es el área con revestimiento.
 La figura 6 muestra un esquema de este tipo de silenciadores.

Figura 6.- Esquema de un silenciador tipo cámara plenum.

Las dimensiones de esta cámara serán 0,6m X 0,6m X 0,4m, con entrada de 0,6m X 0,6m y salida de 0,2m X 0,2m. En la entrada se instalará además un silenciador de tipo Louvre cuyas características se comentan más adelante.

Para este silenciador específico se tiene una atenuación teórica de 8,3 dB.

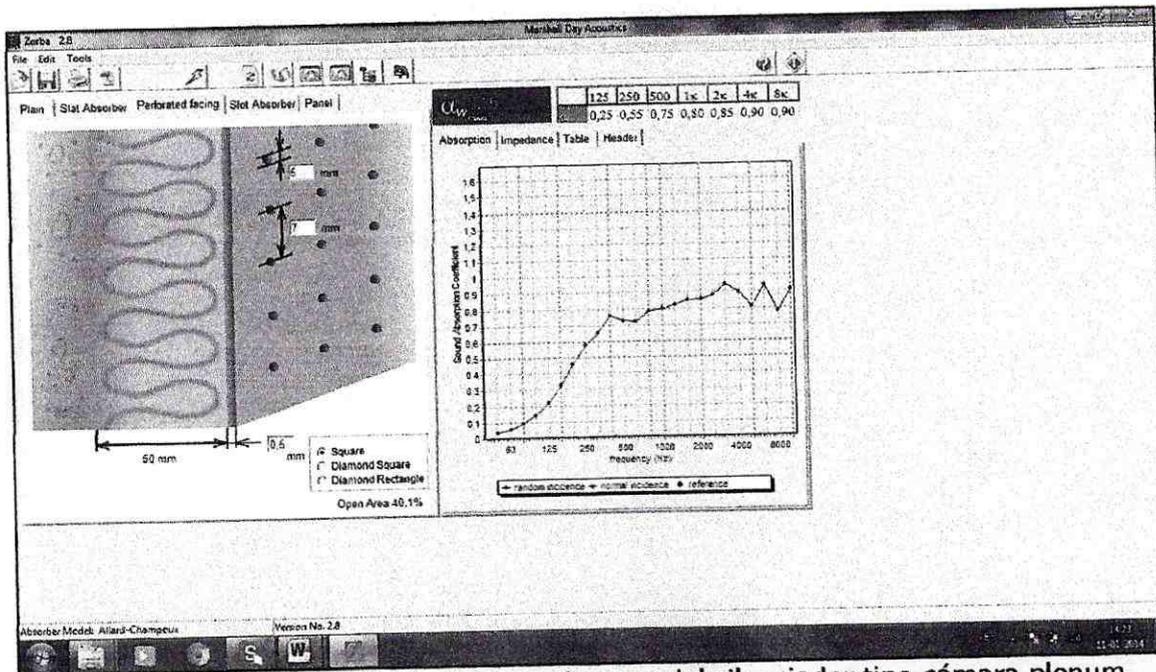
La figura 7 muestra una simulación en el software ZORBA que muestra las características de absorción de la superficie interna de la cámara.

Figura 7.- Absorción del revestimiento interno del silenciador tipo cámara plenum.

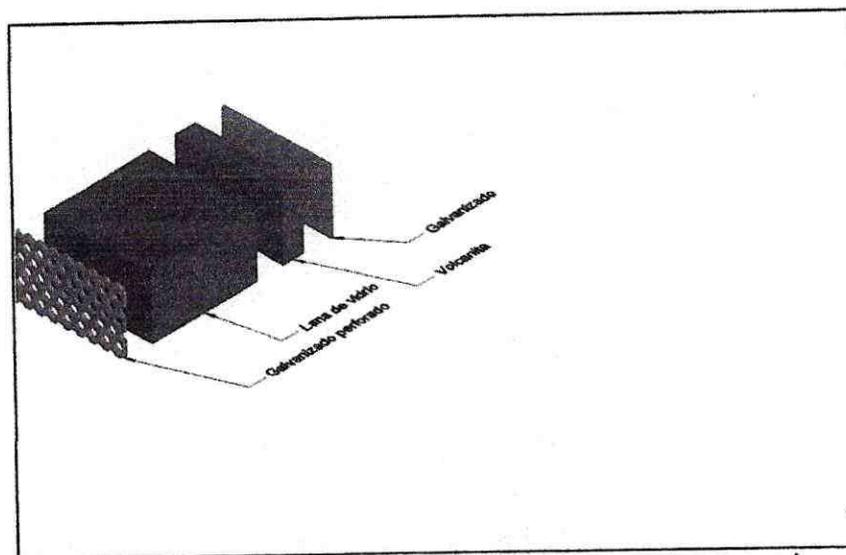
La estructura básica de las paredes de este silenciador está constituida por una combinación de volcanita (10mm) o madera aglomerada (10 mm) y lana de vidrio (densidad ≥ 32 Kg/m³) y debe ir revestida (en su parte exterior) de planchas metálicas de 0,5 mm o mayor espesor. En su parte interior debe ir revestida de planchas de acero perforado de al menos un 20% de área efectiva perforada. La figura 8 muestra la configuración de paredes.

Figura 8.- Absorción del revestimiento interno del silenciador tipo cámara plenum.

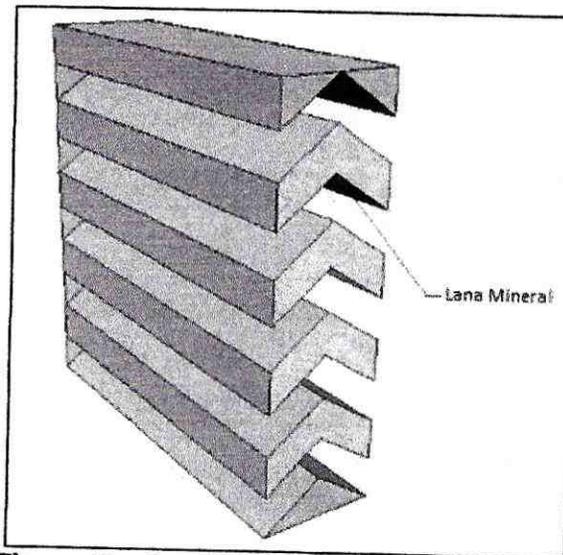
Para la entrada de aire se considera la instalación de un silenciador Louvre. En la figura 9, se muestra la configuración de un silenciador de este tipo.

Figura 9.- Esquema silenciador tipo Louvre.

El silenciador será fabricado para obtener una atenuación mínima de 10 dB.

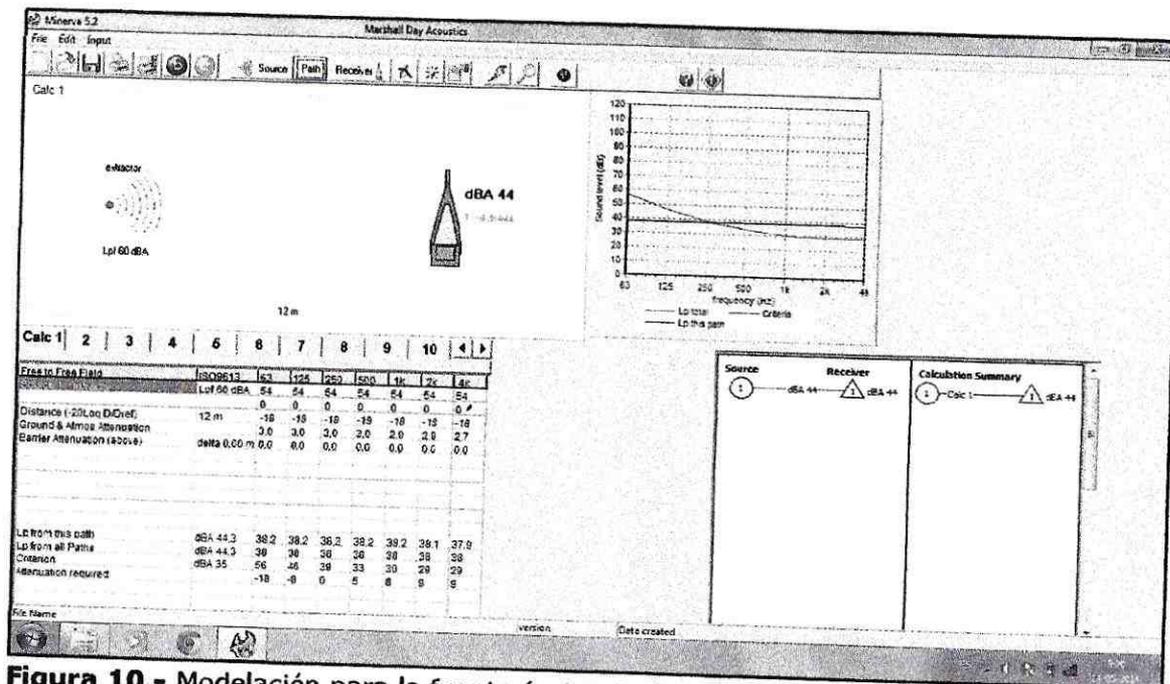
De acuerdo a las soluciones propuestas se puede modelar el impacto acústico de las fuentes sobre el receptor. La figura 10 muestra las simulaciones en MINERVA 5.2 para la emisión mínima de la fuente una vez instalados los dispositivos evaluados.

Figura 10.- Modelación para la fuente (extractor), utilizando el silenciador tipo cámara plenum y Louvre.

De las últimas proyecciones en MINERVA 5.2 se puede concluir que todas las soluciones planteadas dan cumplimiento al D.S. 38/11 MMA, "Norma de emisión de ruidos generados por fuentes que indica", para la fuente, en periodo diurno y nocturno para el Restaurant el chef de la vaquita.
