COMPLEMENTA PROGRAMA DE CUMPLIMIENTO

Superintendencia de Medio Ambiente Antofagasta

JUAN PABLO AMIGO y EDUARDO YAÑEZ , por la sumariada JAY Inversiones SpA, en autos ROL D-060-2017, sobre infracción DS38/2011, a Usted respetuosamente digo:

CONSTANCIA DE TRABAJOS REALIZADOS EN EL PUB MALDITA BARRA.

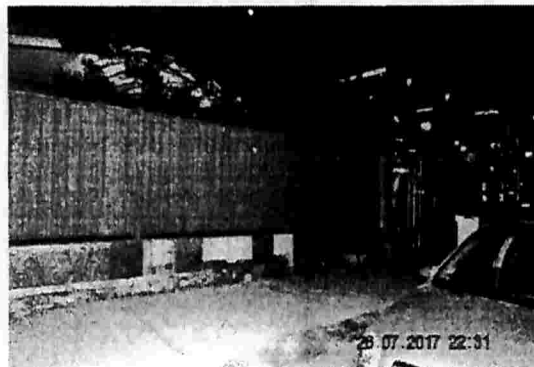
Figura 1. Medición de ruido de fondo.

Se midió el ruido de fondo en la acera, frente a la propiedad signada con el número 0656 de Avenida Croacia y a 2 metros de la calzada. Este procedimiento se realizó según se describe en el Decreto Supremo 38 del Ministerio del Medio Ambiente y bajo las condiciones que se muestra en la Figura 1 (ver copia de certificado de calibración en Anexo 1).

Considerando que el ruido de fondo depende principalmente del tránsito vehicular del sector y éste es variable en periodos de tiempo cortos, se realizaron tres mediciones de ruido de fondo con los resultados que se muestran en la tabla 1.

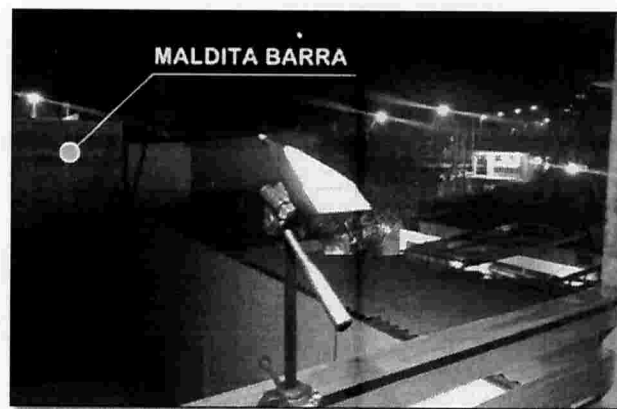
Figura 4. Punto de medición.

Este punto de medición se ubicó en exterior, aproximadamente a 10 metros de la fuente principal, en el segundo piso de la vivienda y aproximadamente un metro bajo el límite superior del muro perimetral del Pub Maldita Barra (ver figura 4).
