EN LO PRINCIPAL: Presenta programa de cumplimiento refundido. EN EL PRIMER OTROSÍ: Téngase presente. EN EL SEGUNDO OTROSÍ: Artículo 31 de la Ley N° 19.880.

PROGRAMA DE CUMPLIMIENTO

CENTRO DE ENGORDA DE SALMÓNIDOS PUYUHUAPI Y MELIMOYU

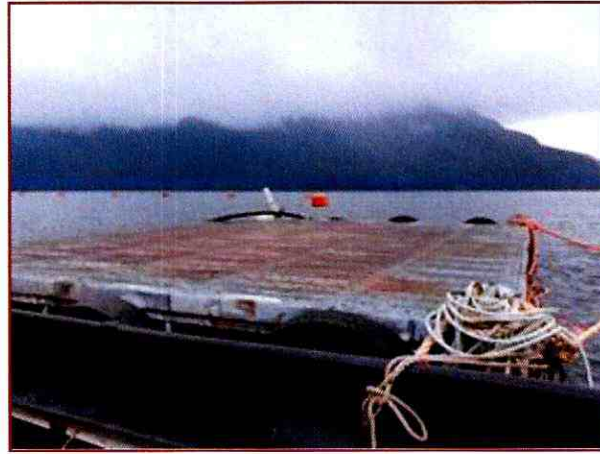
En lo referente al objeto del presente informe, se señala que plataforma de materiales se utiliza para acopiar temporalmente elementos tales como:

- Boyas
- Cabos
- Mallas
- Cadenas

Figura 1 - Foto referencial de plataforma de materiales.
