Señor  
Jorge Ossandón Rosales.  
Fiscal Instructor  
División Sanción y Cumplimiento  
Superintendencia del Medio Ambiente  
Procedimiento Sancionatorio Rol: D-088-2018  
Unidad Fiscalizable: Estacionamiento de Buses TURBUS - Villa Alemana  
**PRESENTE**

Ref.: Programa de Cumplimiento Refundido.

## **INFORME TÉCNICO**

**ESTUDIO ACÚSTICO MEDIDAS DE MITIGACIÓN  
PARA CUMPLIMIENTO DECRETO SUPREMO Nº38/11 DEL MMA**

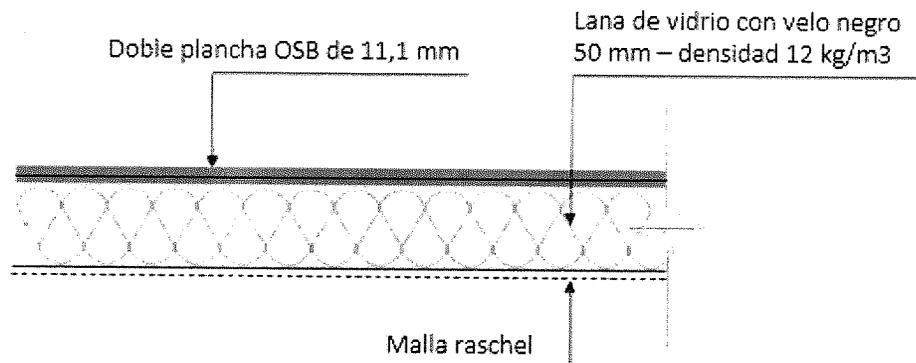
Se propone la instalación de pantallas acústicas de 3.6 mt de altura en las cercanías de las viviendas, conformadas por paneles fabricados en base a doble plancha OSB de 11,1 mm de espesor, lana de vidrio de 50 mm de espesor y densidad 12 ( $\text{Kg}/\text{m}^3$ ), con velo negro en una de sus caras, y terminación en malla raschel. La densidad superficial de la pantalla acústica propuesta es de 13,1 ( $\text{Kg}/\text{m}^2$ ), lo cual está por sobre lo recomendado de 12 ( $\text{Kg}/\text{m}^2$ ).

Fig. 1: Corte de panel propuesto para pantalla acústica.

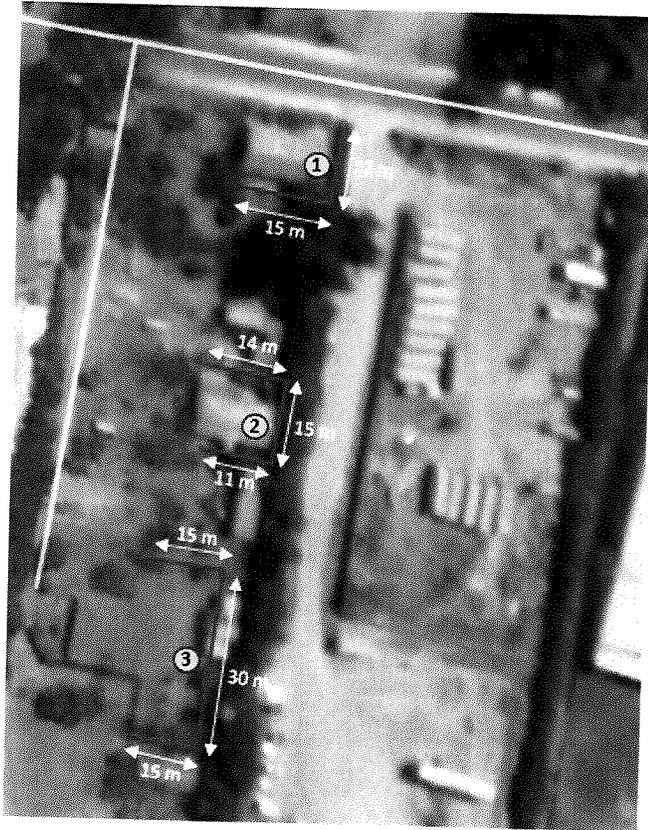
**Fig. 2:** Ubicación y extensión aproximadas de pantallas acústicas provisionales propuestas.

La extensión indicada de estas pantallas acústicas es sólo referencial, ya que debe ser determinada en terreno, al tener claridad respecto del espacio existente en el entorno de cada de una de las viviendas.

Después de realizada una visita al terreno donde se ubican los puntos receptores, se determinó que las pantallas acústicas propuestas no son factibles de instalar en las cercanías de las viviendas, debido a que no existe el espacio suficiente para ello, junto con el problema del desnivel del terreno. La única opción en este caso es colocar de forma parcial pantallas en pequeñas extensiones sin cubrir la totalidad de la vivienda, sólo en el lugar de mayor exposición, como por ejemplo, en los dormitorios de cada vivienda. Lo anterior, podría significar que sólo se logre el cumplimiento de la normativa en aquellos sectores que cubra la pantalla acústica, y no necesariamente en el resto de las instalaciones de la vivienda.

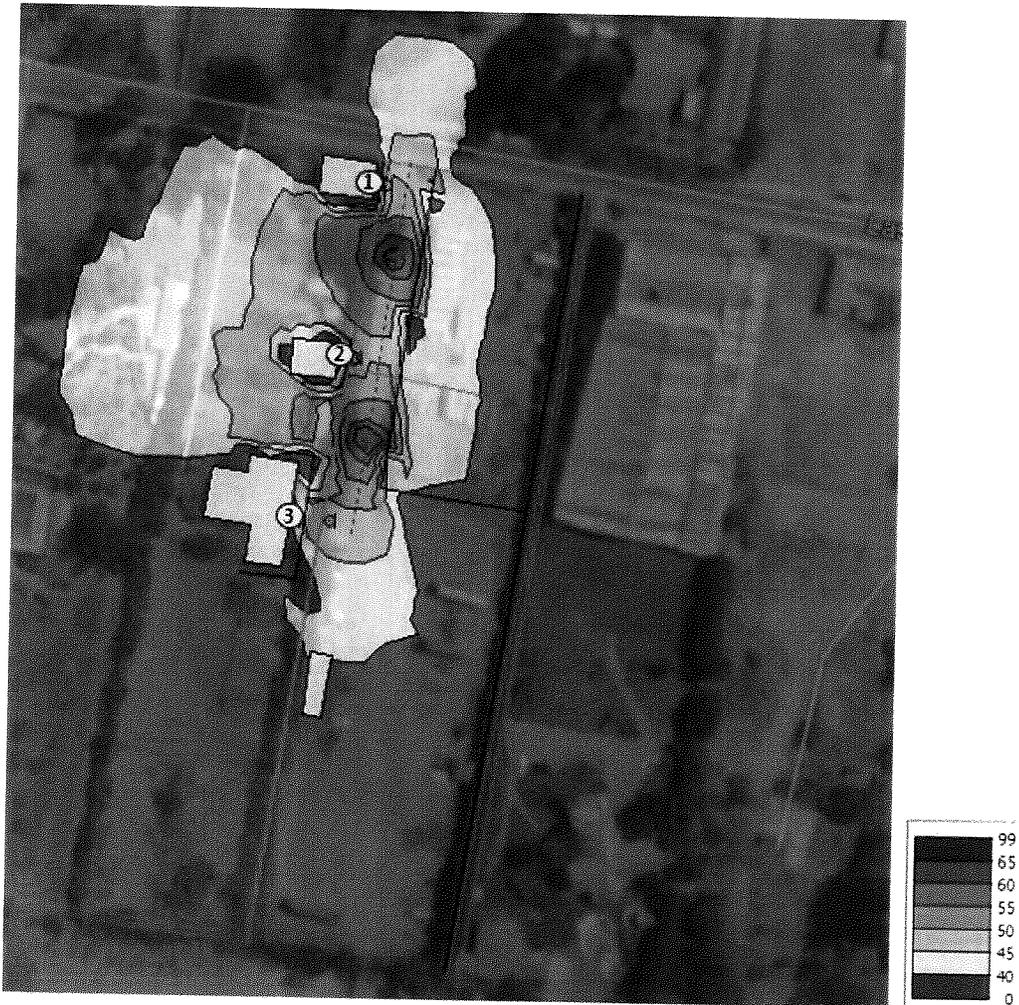
**Fig. 3:** Mapa de emisión de ruido desde el interior del estacionamiento de buses hacia los puntos receptores, implementando pantallas acústicas provisionarias en los puntos receptores.

Niveles de ruido proyectados Situación implementando pantallas acústicas provisionales en los puntos receptores					
Escenario	Receptor	Nivel de ruido proyectado Leq dB(A)	Límite D.S.38/11 Zona III Diurno Leq dB(A)	Límite D.S.38/11 Zona III Nocturno Leq dB(A)	Supera/ No supera
2 buses (Carrocería: IRIZAR I6 3.70 y Modelo Chasis: MERCEDES BENZ O500 RS 1836) ingresando al estacionamiento.	1	44	65	50	No supera
	2	47	65	50	No supera
	3	45	65	50	No supera

Los valores proyectados están bajo los niveles de ruido máximos permitidos según el D.S.38/11 del MMA en los periodos diurno y nocturno, de 65 dB(A) y 50 dB(A), respectivamente, al implementar medidas de control de ruido provisionales en los puntos receptores.

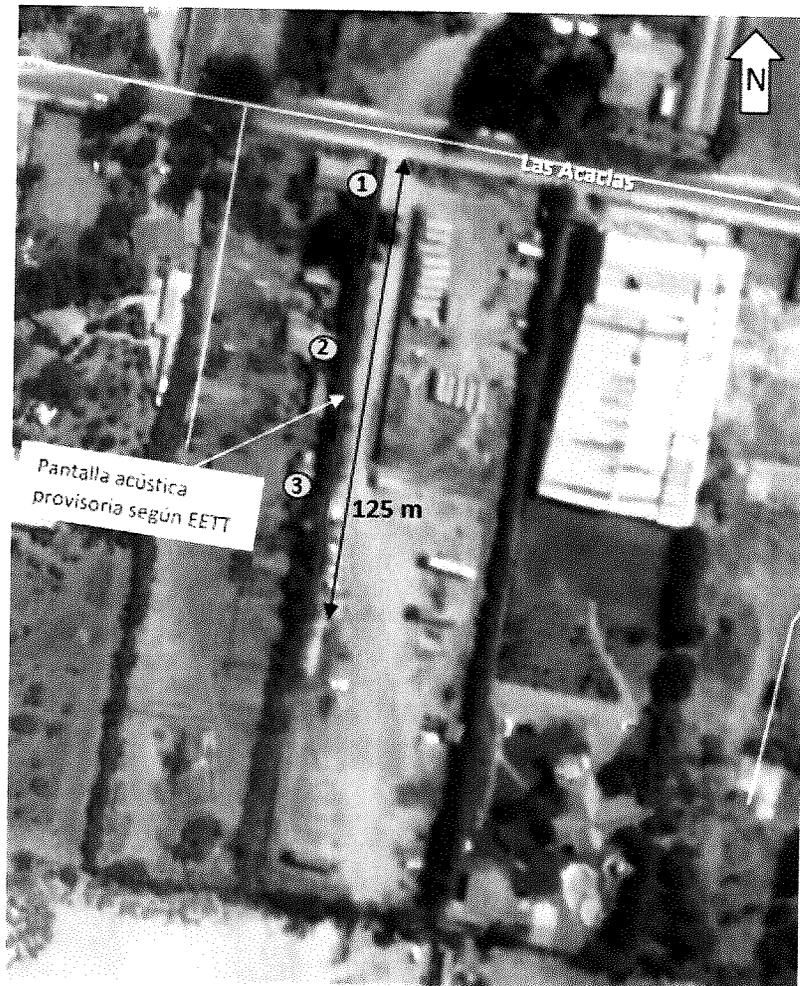
**Fig. 4:** Ubicación y extensión de pantalla acústica provisoria propuesta.

La ubicación de esta pantalla acústica provisoria es la misma donde iría la pantalla acústica definitiva.

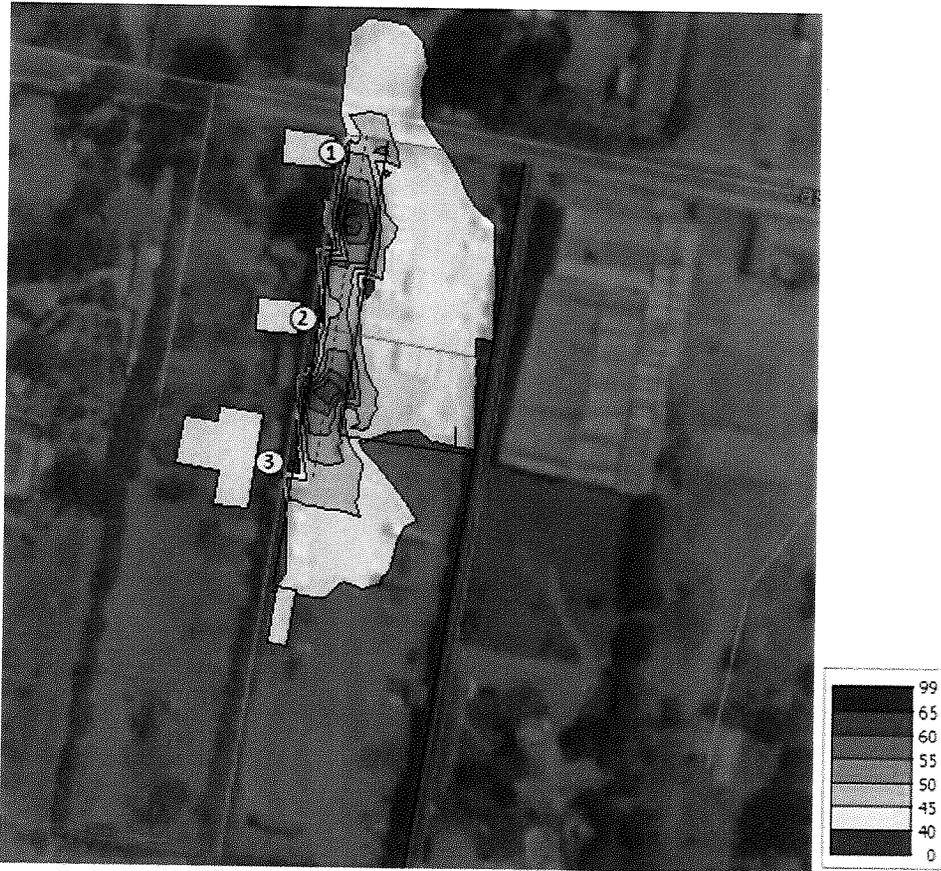
**Fig. 5:** Mapa de emisión de ruido desde el interior del estacionamiento de buses hacia los puntos receptores, instalando pantallas acústicas en el deslinde del terreno de la instalación de TURBUS.

Niveles de ruido proyectados Situación implementando medidas de control de ruido provisionarias en el deslinde del terreno de la instalación de TURBUS					
Escenario	Receptor	Nivel de ruido proyectado Leq dB(A)	Límite D.S.38/11 Zona III Diurno Leq dB(A)	Límite D.S.38/11 Zona III Nocturno Leq dB(A)	Supera/ No supera
2 buses (Carrocería: IRIZAR I6 3.70 y Modelo Chasis: MERCEDES BENZ O500 RS 1836) ingresando al estacionamiento.	1	48	65	50	No supera
	2	45	65	50	No supera
	3	44	65	50	No supera

Los valores proyectados están bajo los niveles de ruido máximos permitidos según el D.S.38/11 del MMA en los periodos diurno y nocturno, de 65 dB(A) y 50 dB(A), respectivamente, al implementar medidas de control de ruido provisionarias en el deslinde del terreno de la instalación de TURBUS.

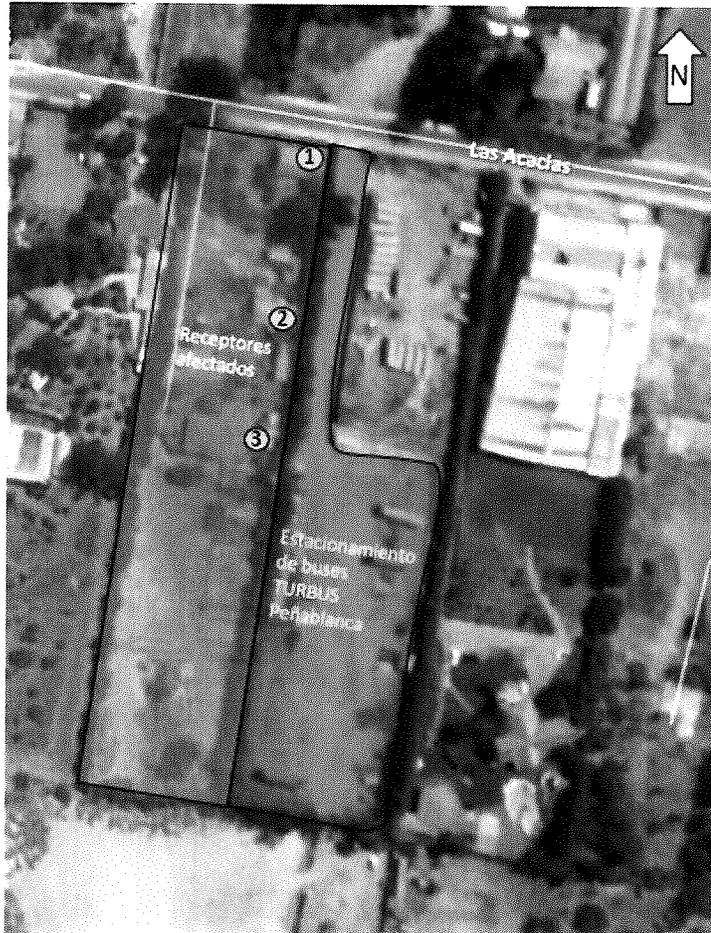
Fig. 1: Emplazamiento del estacionamiento de buses TURBUS Peñablanca, y ubicación de puntos receptores.

Los receptores afectados corresponden a viviendas ubicadas en un terreno al poniente de las instalaciones del estacionamiento de buses.

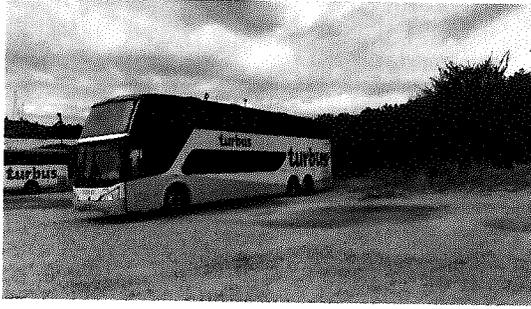
**Fig. 2:** Bus Carrocería: MODASA ZEUS II  
Modelo Chasis: MERCEDES BENZ O500 RSD  
2436/30

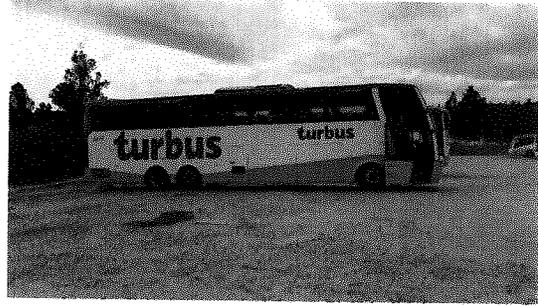
**Fig. 3:** Bus Carrocería: IRIZAR I6 3.70  
Modelo Chasis: MERCEDES BENZ O500 RS 1836

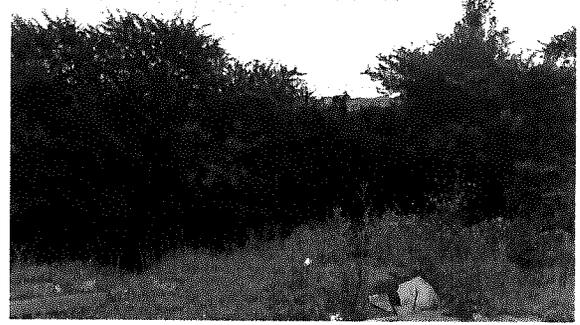
Fig. 7: Deslinde entre el estacionamiento de buses y el terreno donde se ubican los receptores afectados.

Es importante señalar que, en el deslinde entre el estacionamiento de buses y el terreno donde se ubican los receptores afectados, existe una pandereta desde el ingreso por calle Las Acacias hasta sólo algunos metros más allá del punto receptor 1, no existiendo en el resto del deslinde ningún elemento divisorio distinto a la vegetación existente.

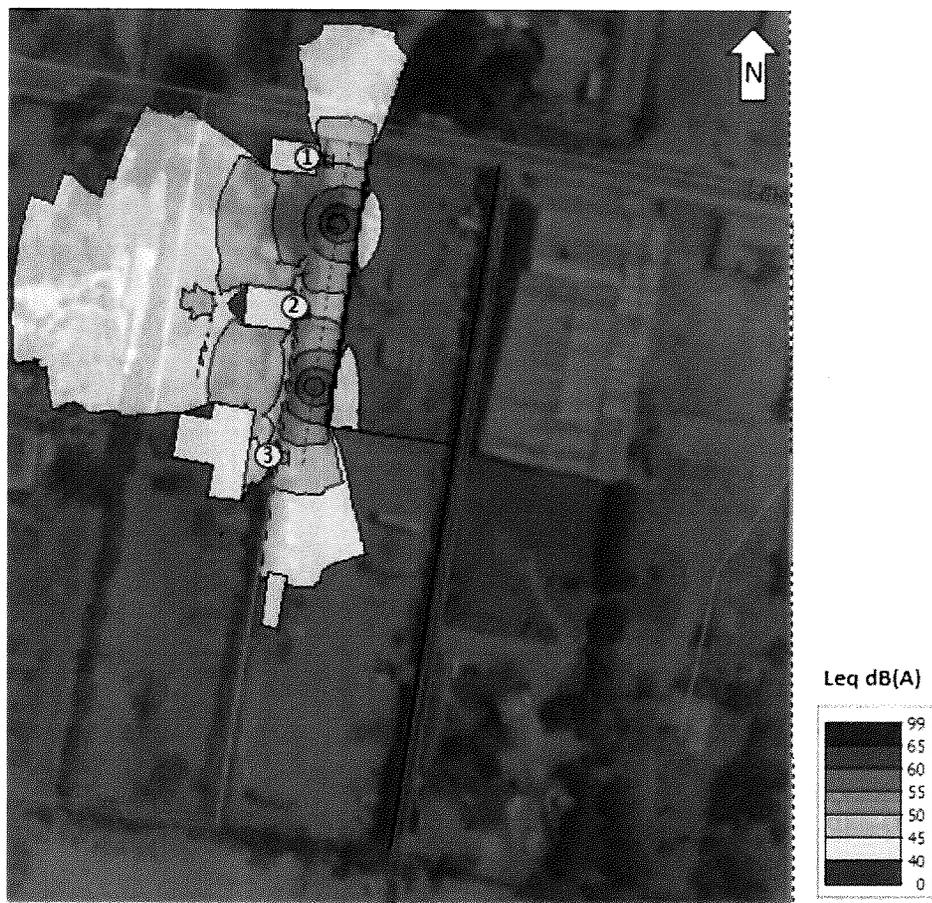
Fig. 8: Mapa de emisión de ruido desde el interior del estacionamiento de buses hacia los puntos receptores, considerando la situación actual.

Niveles de ruido proyectados Situación actual		
Escenario	Receptor	Leq dB(A)
2 buses (Carrocería: IRIZAR I6 3.70 y Modelo Chasis: MERCEDES BENZ O500 RS 1836) ingresando al estacionamiento	1	61
	2	54
	3	54

Es importante señalar que, los valores proyectados en los puntos receptores difieren de los niveles obtenidos en la evaluación de ruido ambiental realizada el año 2015, debido a que los puntos medidos en esa oportunidad estaban ubicados en el deslinde de ambos terrenos, y no en la ubicación de los puntos receptores (los propietarios de las viviendas no permitieron el ingreso).

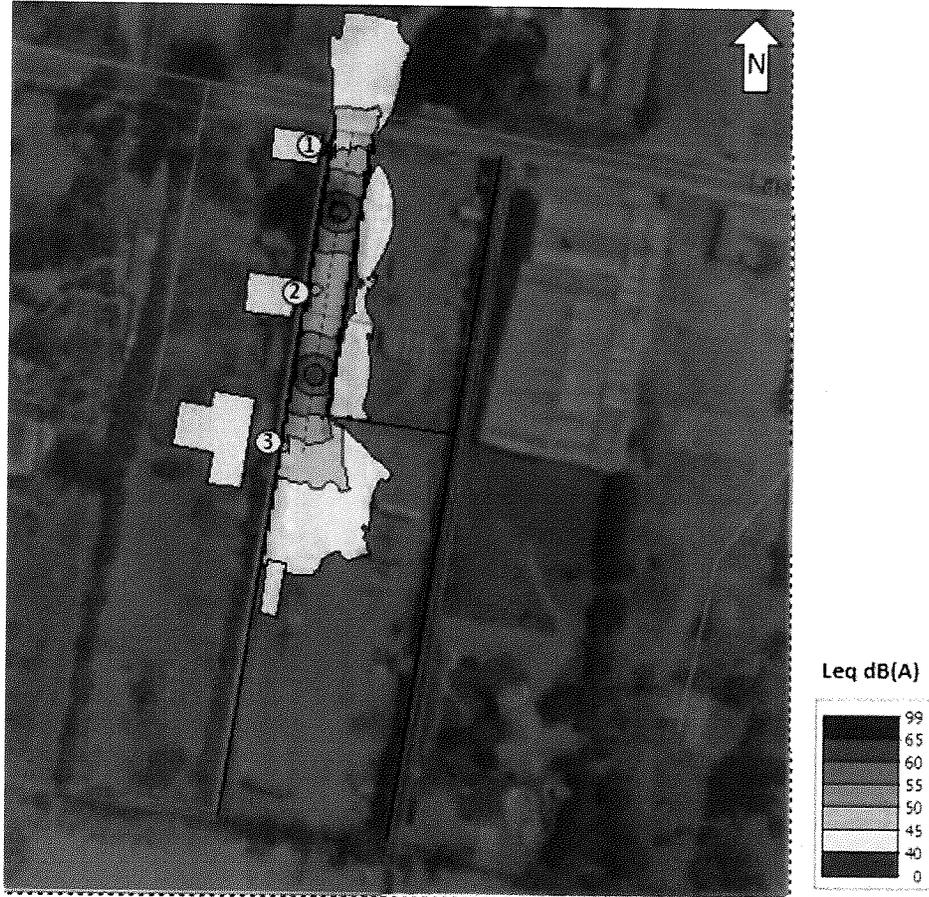
La siguiente figura muestra un mapa de emisión de ruido del escenario descrito anteriormente:

<b>Niveles de ruido proyectados</b>					
<b>Situación implementando medida de control de ruido</b>					
<b>Escenario</b>	<b>Receptor</b>	<b>Nivel de ruido proyectado Leq dB(A)</b>	<b>Límite D.S.38/11 Zona III Diurno Leq dB(A)</b>	<b>Límite D.S.38/11 Zona III Nocturno Leq dB(A)</b>	<b>Supera/ No supera</b>
2 buses (Carrocería: IRIZAR I6 3.70 y Modelo Chasis: MERCEDES BENZ O500 RS 1836) ingresando al estacionamiento.	1	44	65	50	No supera
	2	43	65	50	No supera
	3	44	65	50	No supera

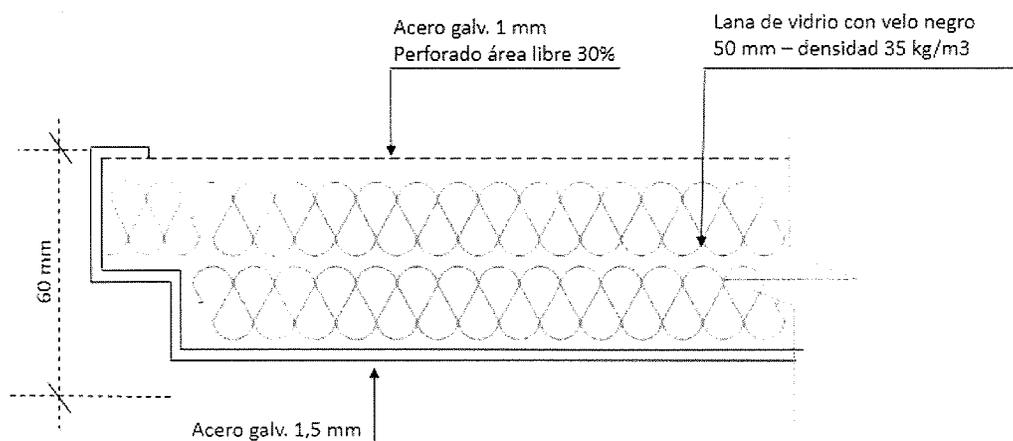
La materialidad de la pantalla acústica y cumbrera debe considerar paneles acústicos machihembrados compuestos por una plancha de acero galvanizado lisa de 1,5 mm en su cara exterior, junto a una sección de lana de vidrio de 50 mm y 35 kg/m<sup>3</sup> densidad, más otra plancha de acero galvanizado perforado de 1 mm de espesor con área libre mínimo de 30% (hacia las fuentes de ruido).

Fig. 10: Corte de panel propuesto para pantalla acústica.

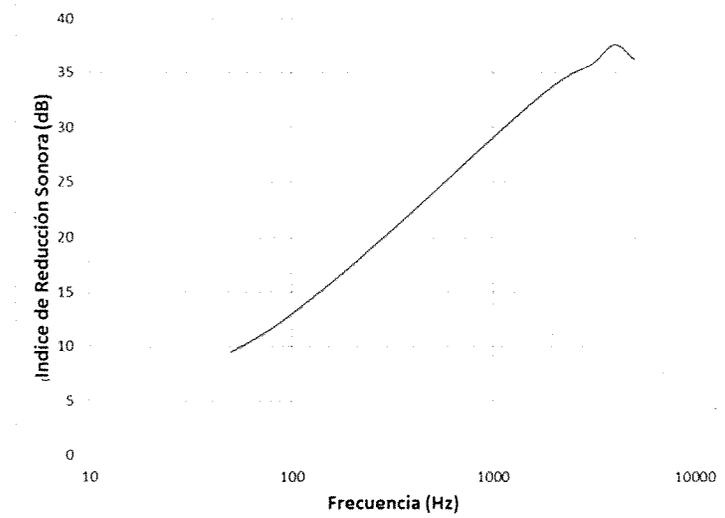
El índice de reducción sonora en dB del panel acústico utilizado para la pantalla acústica propuesta se muestra en la siguiente gráfica:

**Fig. 11:** Índice de reducción sonora del panel que compone la pantalla acústica propuesta.

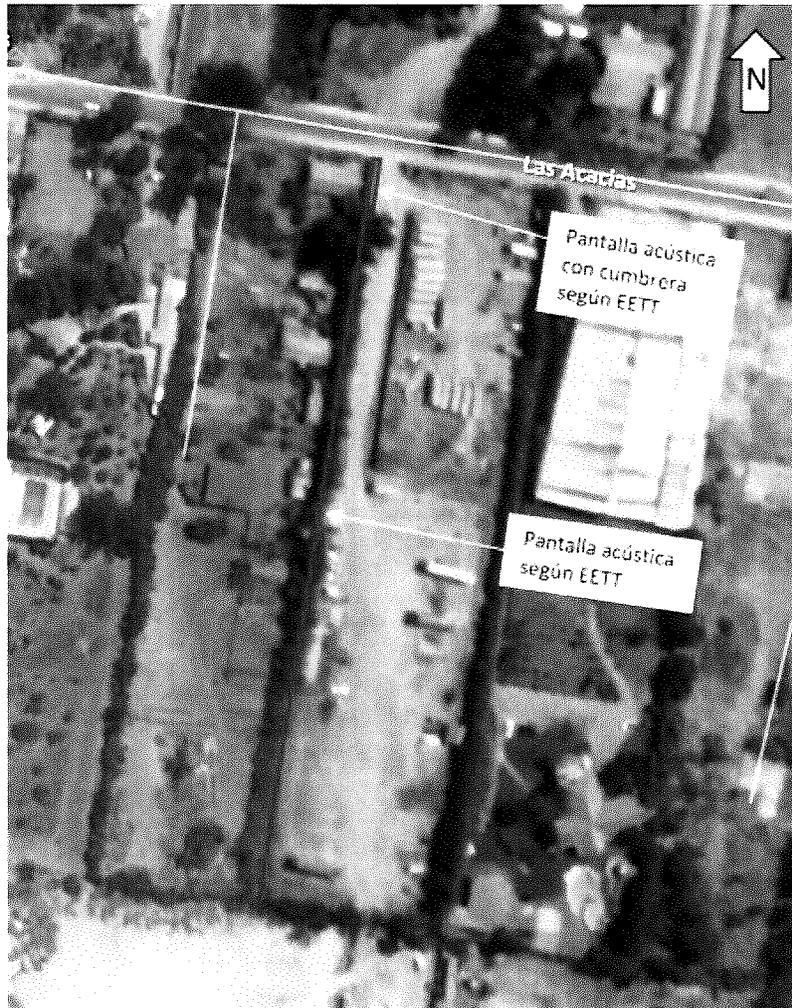
**Fig. 12:** Ubicación de pantalla acústica propuesta.

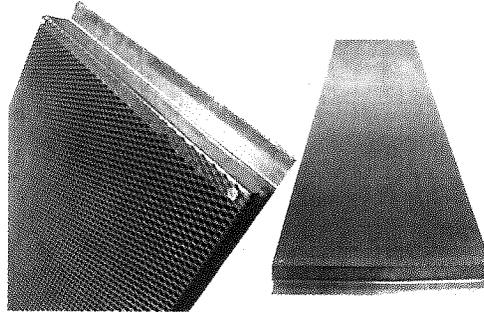
**Fig. 13:** Imágenes referenciales de panel acústico machihembrado.

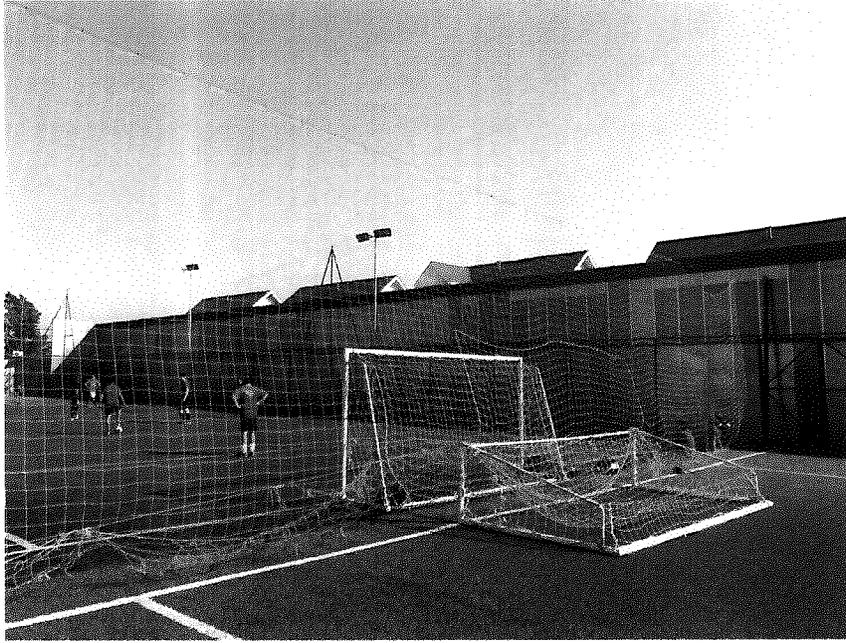
**Fig. 15:** Fotografía de pantalla acústica instalada en multicancha.

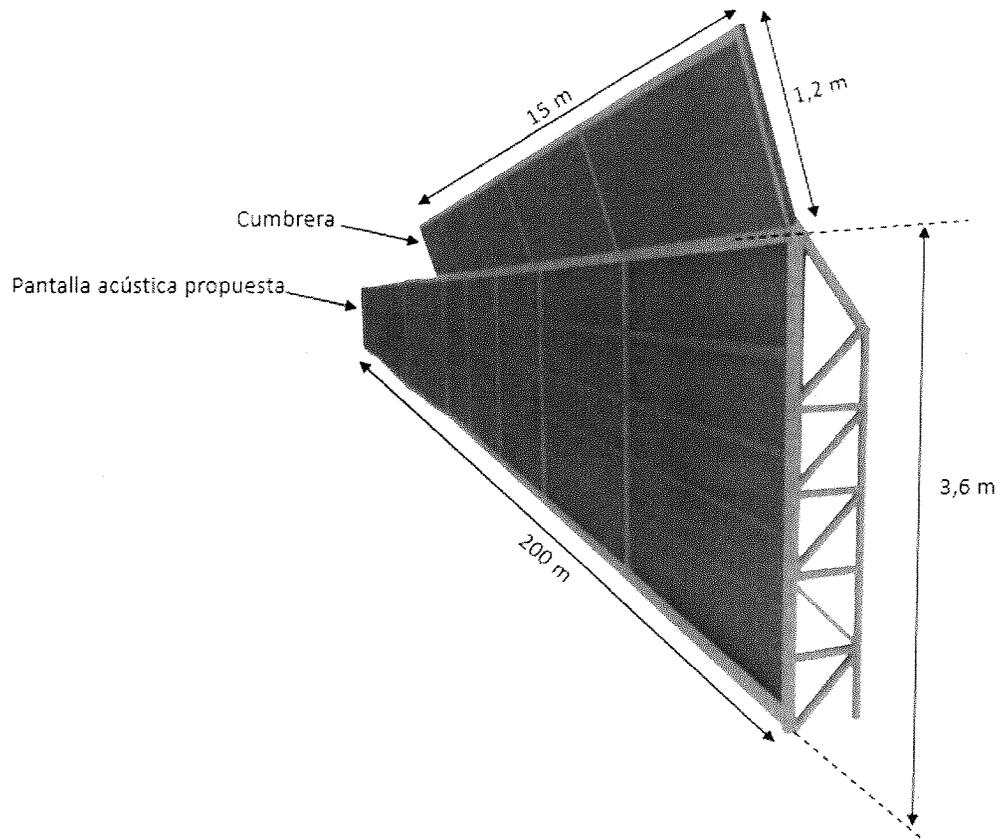
**Fig. 16:** Imagen referencial de la pantalla acústica propuesta.

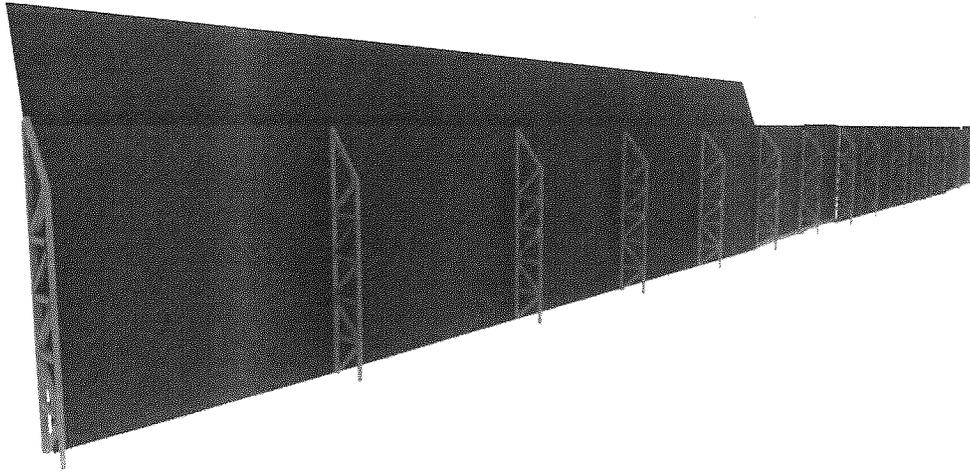
**Fig. 17:** Imagen referencial de la pantalla acústica propuesta.
