**PROGRAMA DE CUMPLIMIENTO REFUNDIDO
PARA LEVANTAMIENTO DE CARGOS
“Norma de Emisión de Ruido D.S.38/2011”**

**Titular:
SOCIEDAD CAMPOS Y MUÑOZ LIMITADA**

**Curicó – VII Región
Enero de 2019**

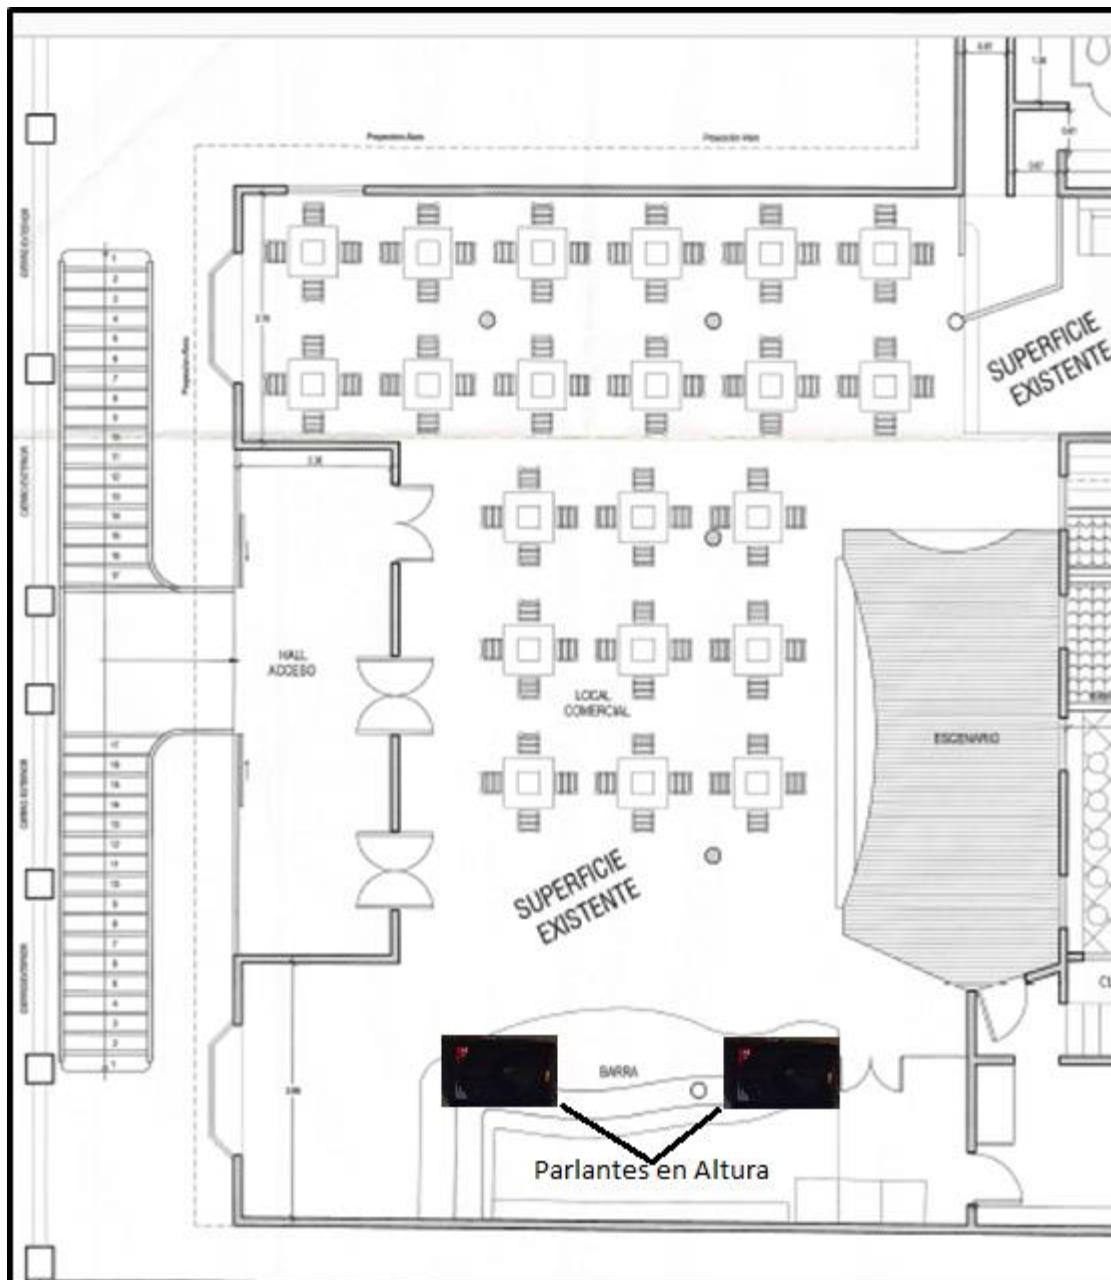
Figura N°1.- “Ubicación de Parlantes en Pista de Baile (2do Piso)”

El día viernes 15 de Junio del 2018, fue realizada visita técnica al Pub Discotheque Jakuna, donde se llevaron a cabo mediciones de ruido al interior del recinto para registrar los valores de emisión durante un día normal de funcionamiento del local. Se presenta en la Figura N°1 el croquis del recinto y en la Foto N°1 la imagen de la ubicación de los parlantes.

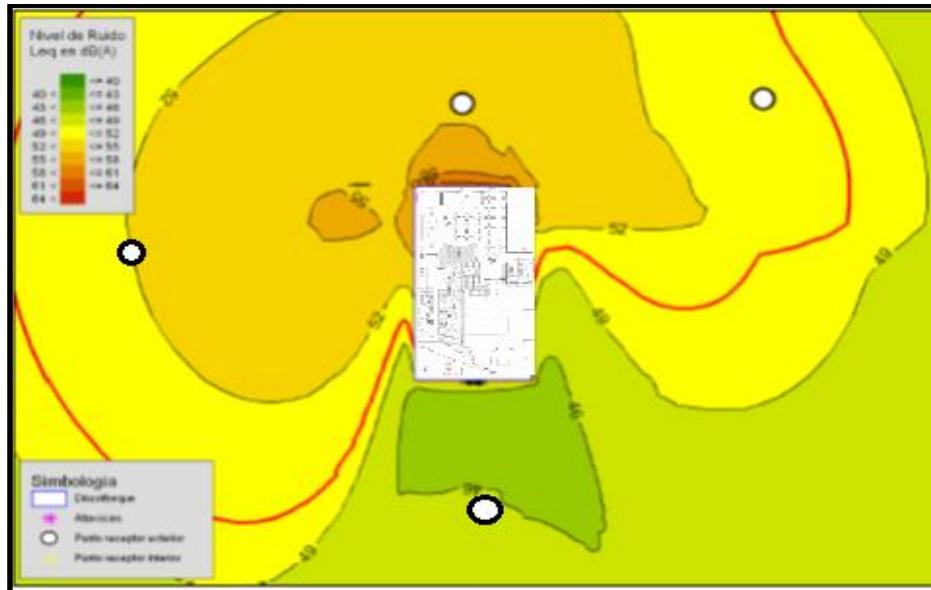
Figura N°2.- “Propagación Discotheque a la Comunidad (Mapa 1)”

Con los valores obtenidos y utilizando el programa computacional SoundPLAN se realiza estudio de propagación de ruido, donde se puede evaluar la efectividad acústica de los muros, cubierta y puertas existentes que conforman la Discotheque. Tal como se puede apreciar en la Figura N°2.

De la Figura se puede visualizar que el ruido que se propaga hacia el exterior del recinto se fuga principalmente por el frontis, logrando niveles de ruido sobre los 50 dB(A) a unos 20 metros en aquella dirección y corroborando que hacia el sur de la Discotheque los niveles disminuyen considerablemente bajando en el rango de 40 a 46 dB(A). Es por esto que se deben implementar mejoras en la fachada del tipo termo-acústico o vidrio doble que asemeje el efecto termo-acústico, muro poniente sumado a una sección del cielo que va en aquella dirección sobre los parlantes y puertas de acceso tanto al hall como a la terraza del recinto para así disminuir el ruido que se propaga por la amplificación hacia el exterior. Considerar que adicionalmente y para beneficiar aún más la reducción de niveles que se emiten en el recinto, se refuerza una sala de Karaoke quien si bien no presentaba a priori problemas, el hecho de disminuir considerablemente los niveles de la sala de baile, pudiera provocar que dejara de estar enmascarada. Por lo cual, por mayor seguridad, se optó por incluir como acción de mejora.

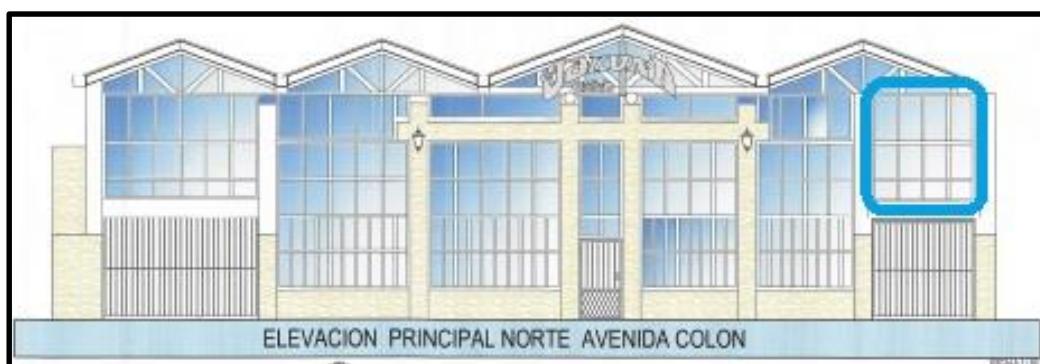
Figura N°3.- “Área del Frontis a Intervenir con Vidrio Doble

Se deberá instalar en el sector Nor-Poniente de la pista de baile, un vidrio del tipo Termo-Panel ya que el existente es del tipo Vidrio Monolítico de 5 mm. El cual tiene una atenuación de 28 dB con un índice de Reducción Acústica ($R_w = 30$).

Como se puede apreciar en la Figura N°3, se identifica el área a realizar tratamiento donde se contabilizan 12 áreas de vidrio correspondiente a 8,73 m², para instalar nuevo vidrio de 8 mm de espesor quedando junto al vidrio existente con la siguiente configuración con marco de madera (roble), Espesor 5mm/12mm/8mm (Vidrio/Cavidad/Vidrio). Lo que deberá entregar como índice de Reducción Acústica ($R_w=35$). Siendo esto muy similar al retiro de lo existente y reemplazarlo por Termo-Panel.

Esta solución deberá ser la primera a incorporar debido a que es el sector más incidente hacia receptor.

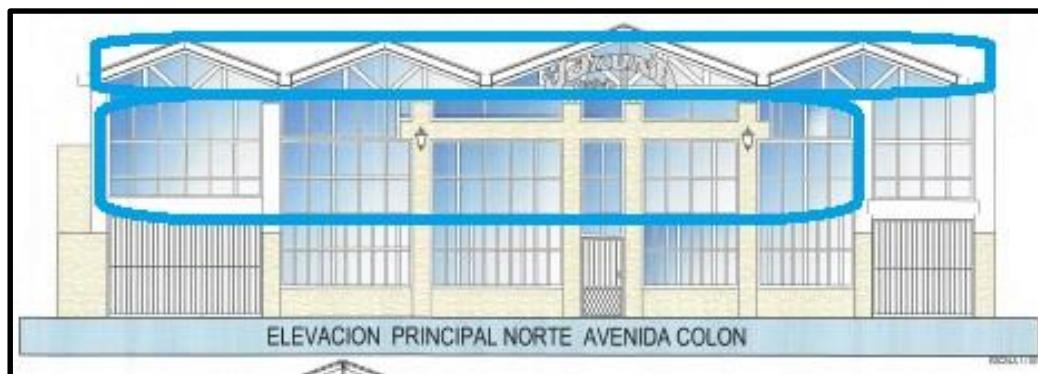
Figura N°4.- “Área del Frontis a Intervenir con Vidrio Doble

Como medida complementaria se instalará en todo el resto del frontis, donde su sección posea Vidrio Monolítico de 5 mm. La misma solución del ítem 3.1.1.

El cual tiene una atenuación de 28 dB con un índice de Reducción Acústica ($R_w = 30$). Esta nueva sección como se puede apreciar en la Figura N°4, se identifica el área a realizar tratamiento donde se contabilizan casi 100 áreas de vidrio para ejecutar la técnica de doble acristalamiento simple de espesores diferentes con marco de madera (roble), Espesor 5mm/12mm/8mm (Vidrio/Cavidad/Vidrio). Lo que deberá entregar como índice de Reducción Acústica ($R_w=35$). Con esto se reforzará todo el frontis con el afán de siempre más de lo mínimo que se puede exigir para mejorar el escenario de ruido en favor hacia la comunidad.

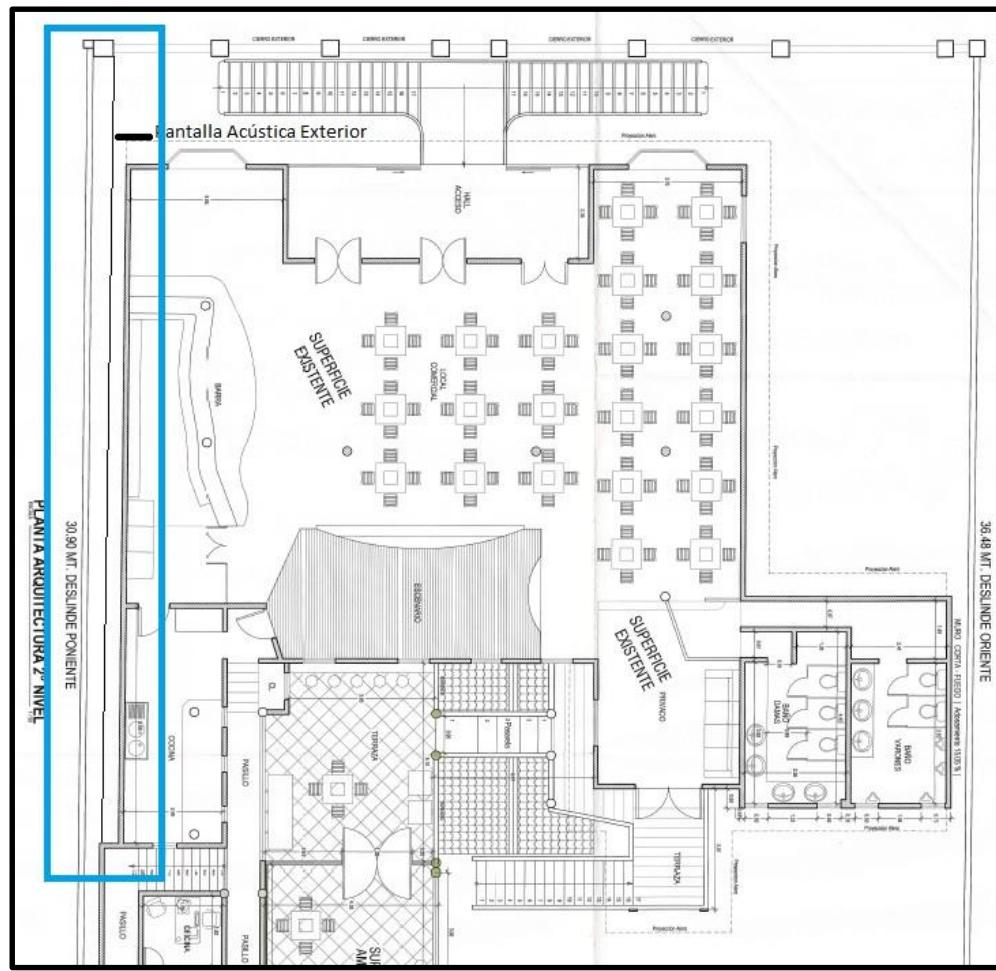
Figura N°5.- “Área Lateral de Pantalla Acústica”.

En la separación actual de encuentra sobre pandereta divisoria, estructura de Perfil Metálico con Policarbonato, por lo cual se generará exteriormente un pasillo de separación de 1,5 metros, el cual estará compuesto por tabiquería de 2x3", Aislapol de 50 mm, Lana de Vidrio de 80 mm. y Finalizado con Internit de 1 cm. Todo esto se genera sobre el muro existente exterior tal cual se indica en plano de la Figura N°5.

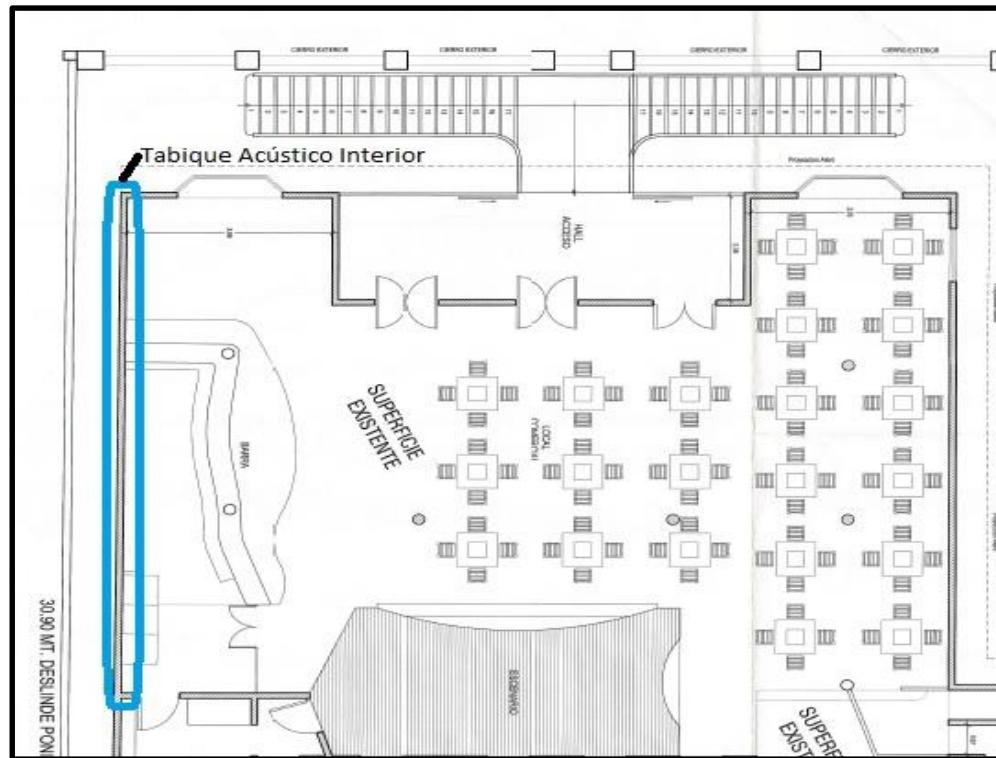
Figura N°6.- “Área Interior de Tabiquería Acústica”.

En el interior del recinto en dirección poniente se incorporará tabiquería acústica sobre muro existente, el cual es de 20 cms. de espesor. Esta nueva estructura incorporará tabiquería de 2x3", por lo cual se generará un sándwich final de 12 cms. Aprox., el cual estará compuesto por la tabiquería, Aislapol de 50 mm, Lana de Vidrio de 50 mm. y finalizado con terciado ranurado de 1" de espesor. Todo esto se genera sobre el muro existente por el interior, tal cual se indica en plano de la Figura N°6.

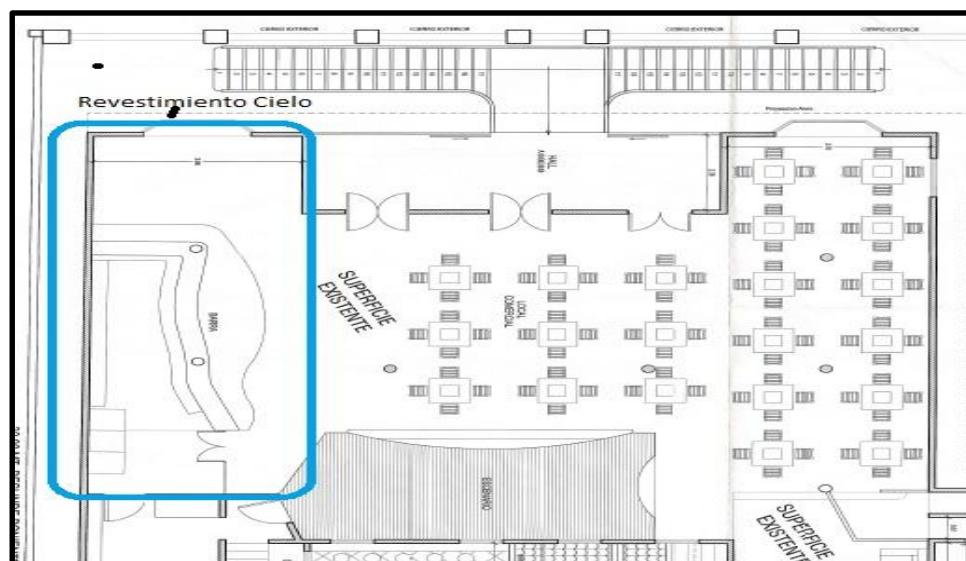
Figura N°7.- “Área de Revestimiento Interior de Cielo”.

El escenario original del cielo está compuesto por tabiquería de cielo, lana mineral y tablas de madera de 1". Por lo cual a ese muro ya existente se adicionará el revestimiento de Aislapol junto a madera terciada ranurada. Este tipo de solución si bien cambia el orden de los elementos incorporados, es de similares características del Tabique Lateral Poniente, ya que de igual manera, estará compuesto por la tabiquería, Lana de Vidrio de 50 mm. Aislapol de 50 mm. y finalizado con terciado ranurado de 1" de espesor. Estos últimos (Aislapol y Ranurado) revestirán a lo existente por su interior, abarcando un área de 52 m², tal cual se indica en plano de la Figura N°7.

Este cielo ya contiene lana de vidrio con densidad de 14 kg/m³, y se le adiciona Aislapol junto al terciado ranurado, con ello logrará eliminar las filtraciones en esa sección para poder lograr un índice de reducción acústica de 15 dB(A) adicionales. Manteniendo niveles cercanos a los indicados en la Tabla N°3.

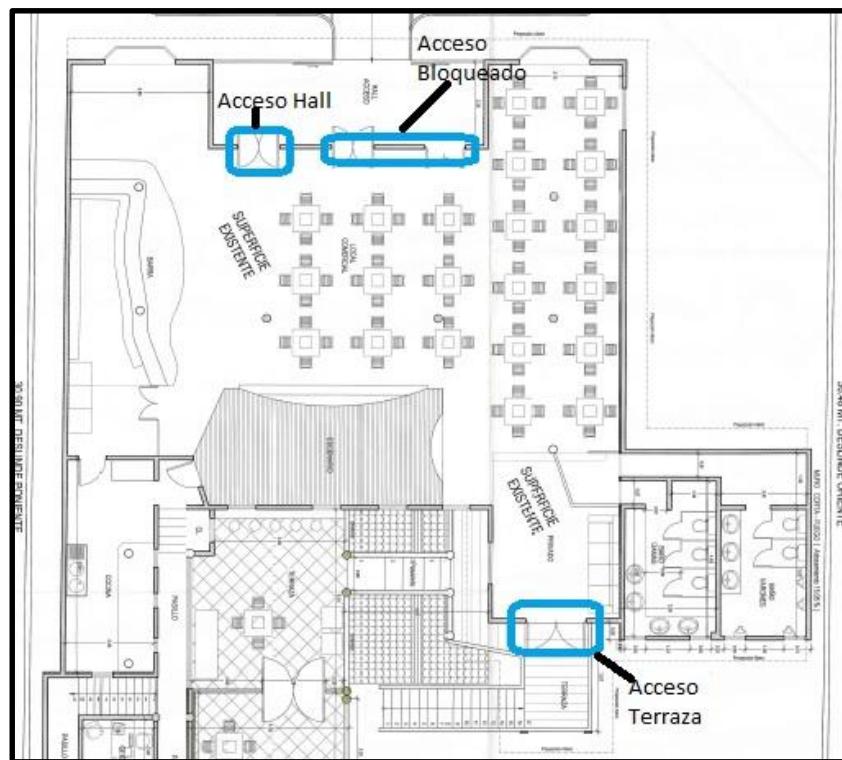
Figura N°8.- “Áreas de Acceso a Pista de Baile”.

Se deberán modificar ambos accesos, como son las puertas que conectan la pista de baile con el Hall de medidas 1,98 x 1,15 m., como así la que conecta la pista de baile con el sector de la terraza de medias 2,00 x 1,60 m. Ya que, permitirá mitigar ruidos y fugas donde incidan estas conexiones, donde es notoriamente visible la poca eficiencia de las existentes, estas no incorporan materiales en sus perímetros y sus hojas no poseen mayor aislación debido a que son del tipo vidrio y madera Raulí. Se deberá mejorar su aislación incorporando espuma por ambas caras, de 50 mm de espesor revestidas ambas de cuerina negra (del tipo utilizado en estudios de grabación). Finalmente ambas hojas y ambas puertas quedan con un espesor de 15 cms. Las cuales para evitar fugas se bordearon con sello aislante de goma y burlete para generar una hermeticidad al momento de cerrar ambas puertas, las cuales deberán permanecer cerradas la mayor parte del tiempo, exceptuando un tránsito de personas. Para lo cual se deberá instruir a personal del recinto o en su defecto incorporar brazo retráctil que realice por si solo esta función. La ubicación de ambas puertas se puede observar en la Figura N°8

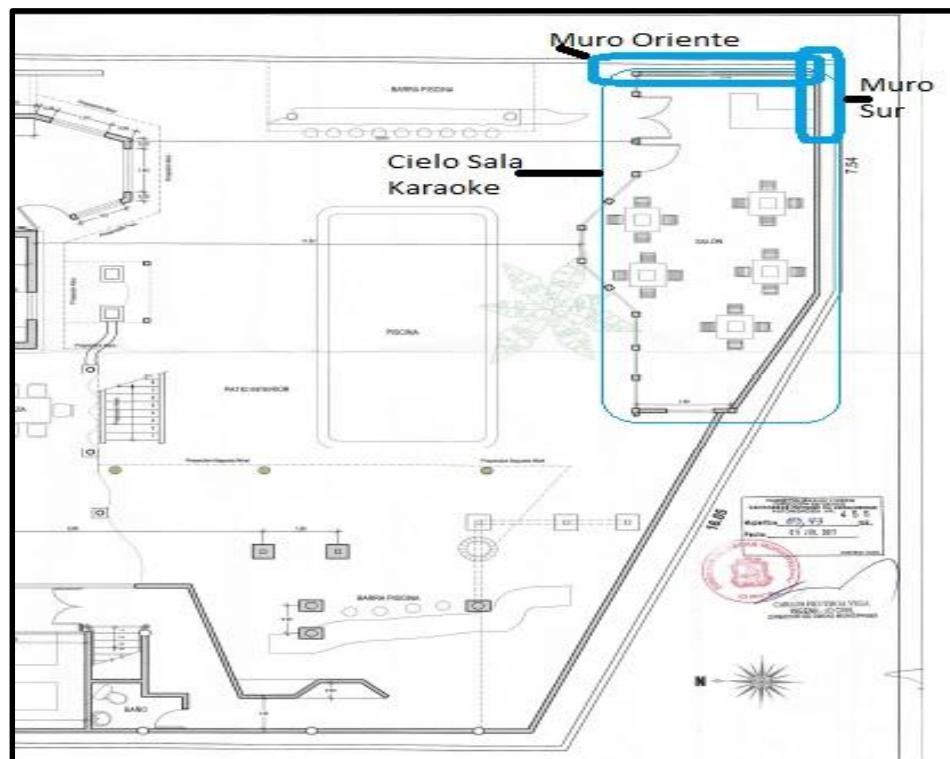
Figura N°9.- “Sector Sala de Karaoke, Áreas de Tratamiento de Hermeticidad”.

El cielo existente viene de una Losa de hormigón la cual esta revestida superiormente por cerámica y por su cara inferior con madera. A ello y para lograr mayor hermeticidad se forra con Aislapol de 50mm y termina con madera nuevamente. En la Figura N°9 podremos identificar el área donde se encuentra dicha sala y las caras a tratar.

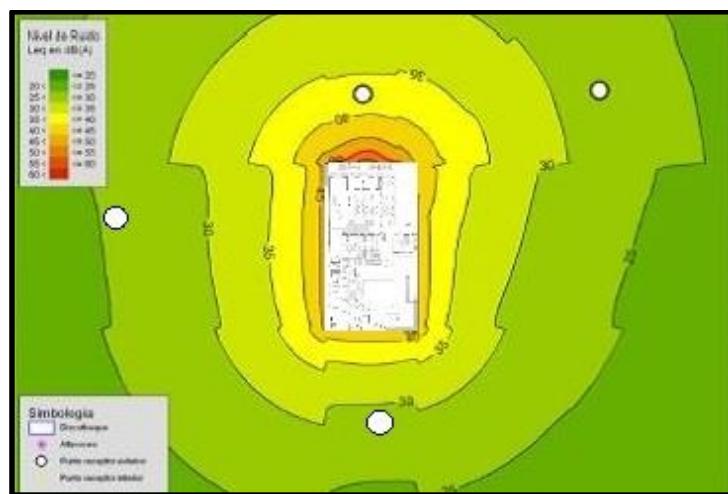
Figura N°10.- “Propagación Discotheque a la Comunidad (Mapa 2)”

A continuación, se puede observar los niveles de ruido esperados una vez implementadas todas las soluciones, logrando una reducción promedio de 10 dB, lo que aseguraría el cumplimiento de los límites en horario nocturno en el receptor que presenta el leve exceso de 4 dB(A) y reafirmar que en dirección Sur del recinto en ninguna etapa se ha superado los niveles máximos permisibles. Tal como se puede apreciar en la Figura N°10.

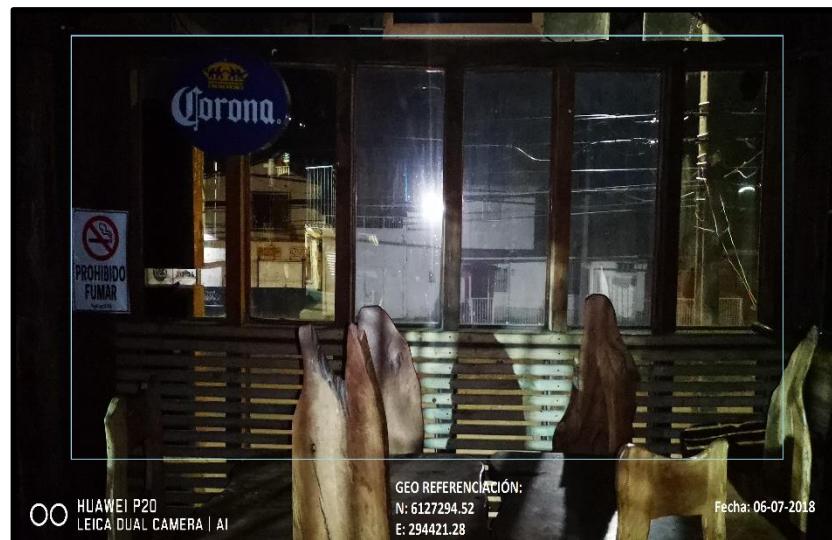
Foto N°2 "Frontis de Vidrio Incidente de Recinto Antes de Ser Intervenido"

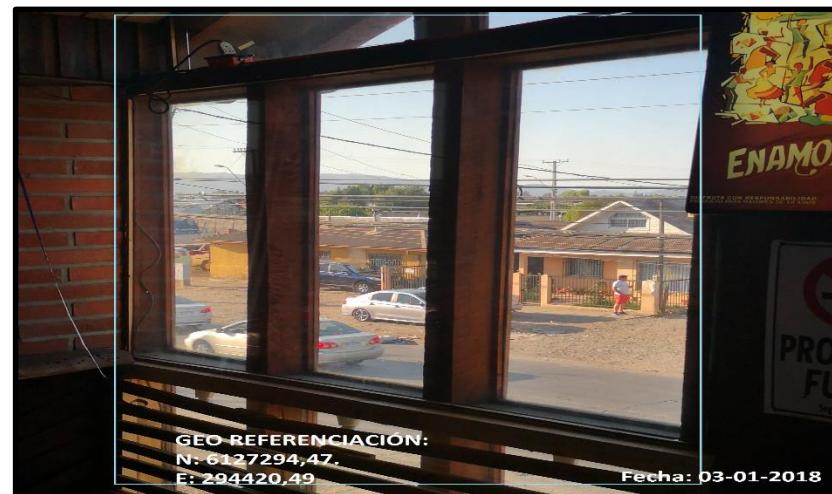
Foto N°3 "Frontis de Vidrio Incidente de Recinto Despues de Ser Intervenido".

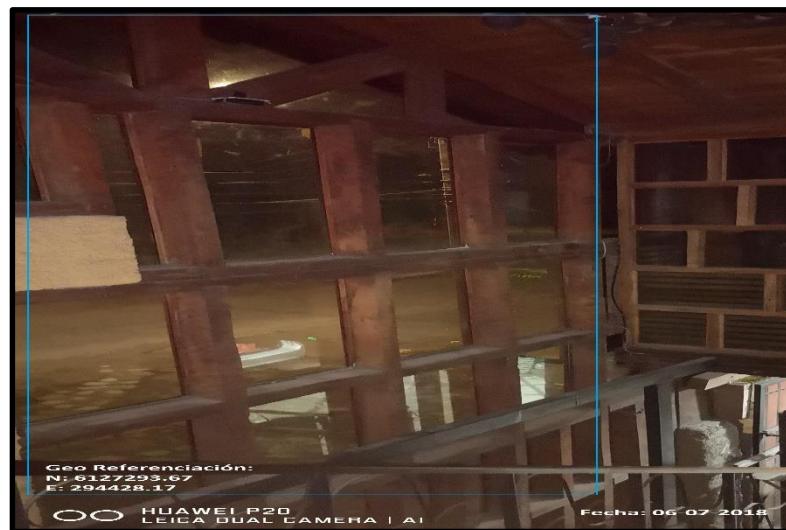
Foto N°4 "Frontis de Vidrio Adicional de Recinto Antes de ser Intervenido".

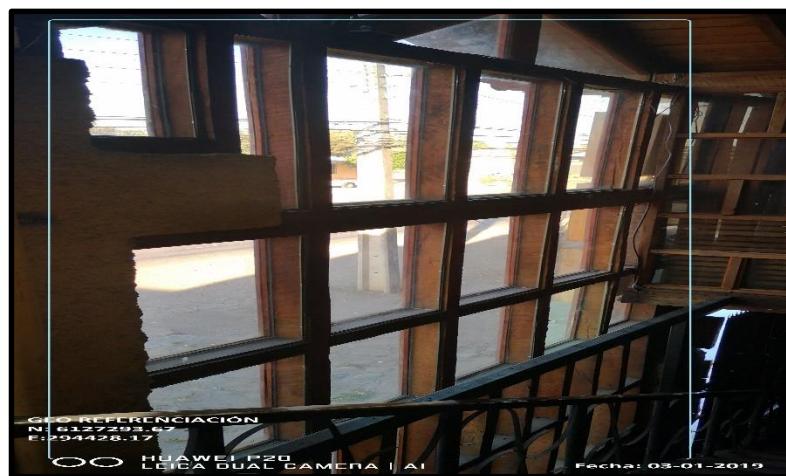
Foto N°5 "Frontis de Vidrio Adicional de Recinto Despues de ser Intervenido".

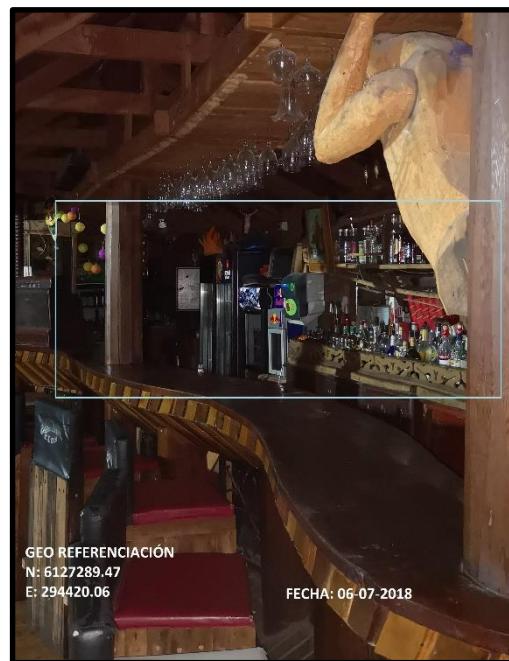
Foto N°6 “Fachada Laterales del Bar Antes de ser Intervenido”.

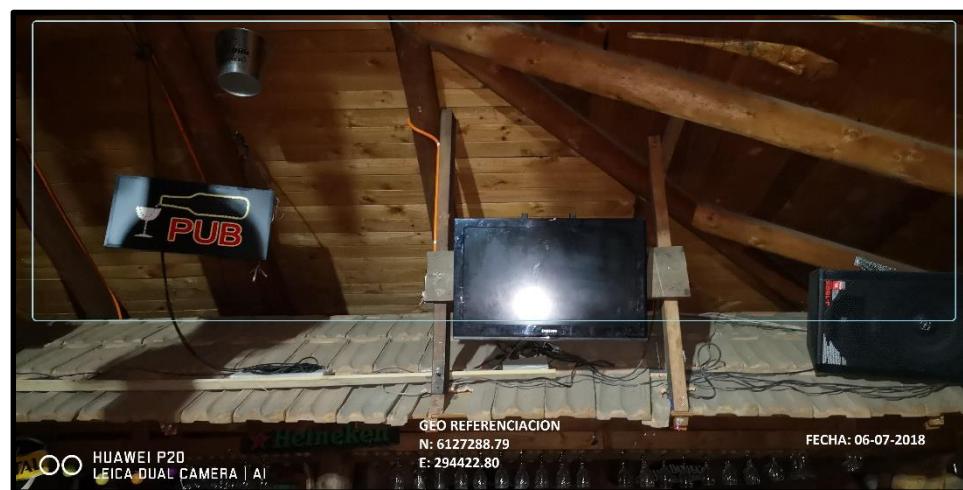
Foto N°7 “Cielo Sobre el Bar Antes de ser Intervenido”.

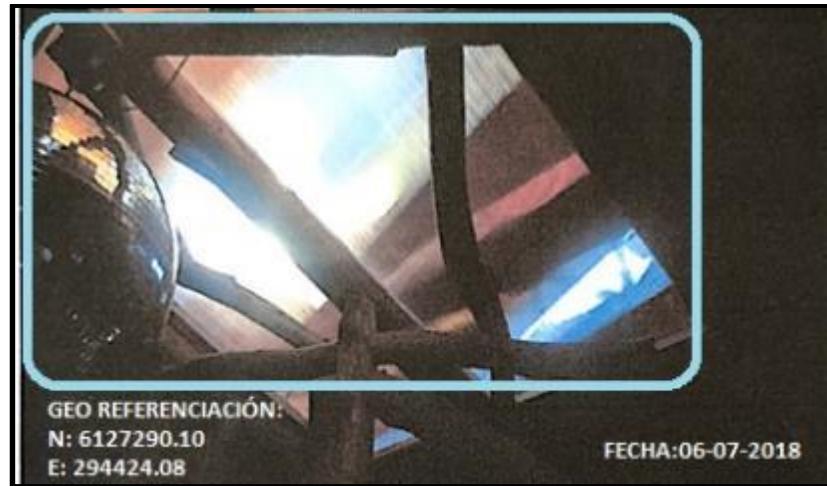
Foto N°8 “Espacio Abierto en Pista de Baile Antes de ser Intervenido”.

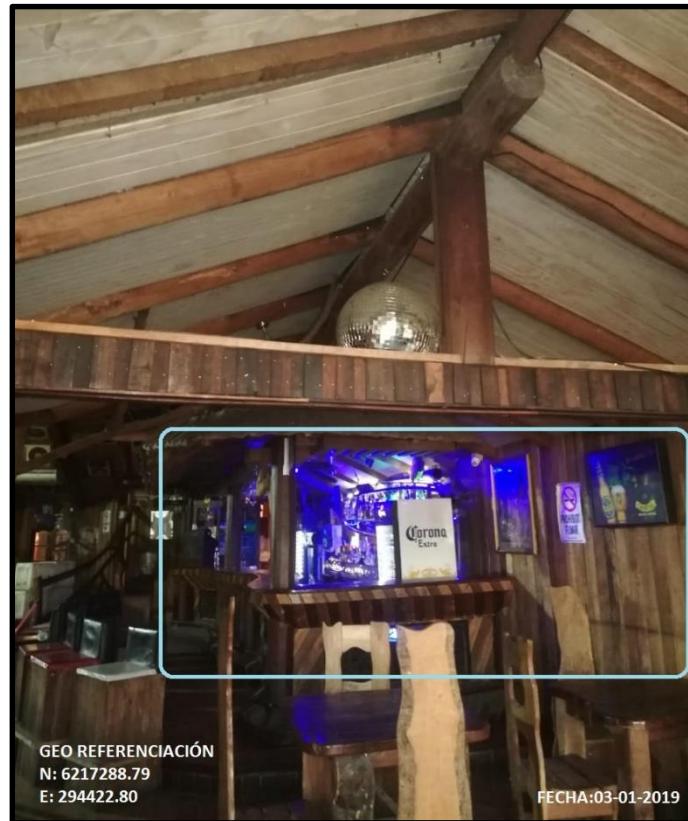
Foto N°9 “Fachada Laterales del Bar Despues de ser Intervenido”.

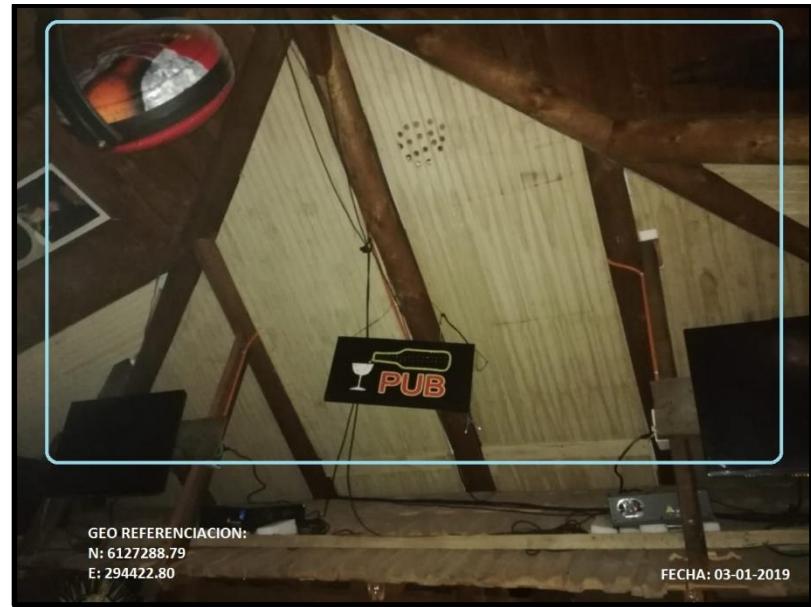
Foto N°10 “Cielo Sobre el Bar Después de ser Intervenido”.

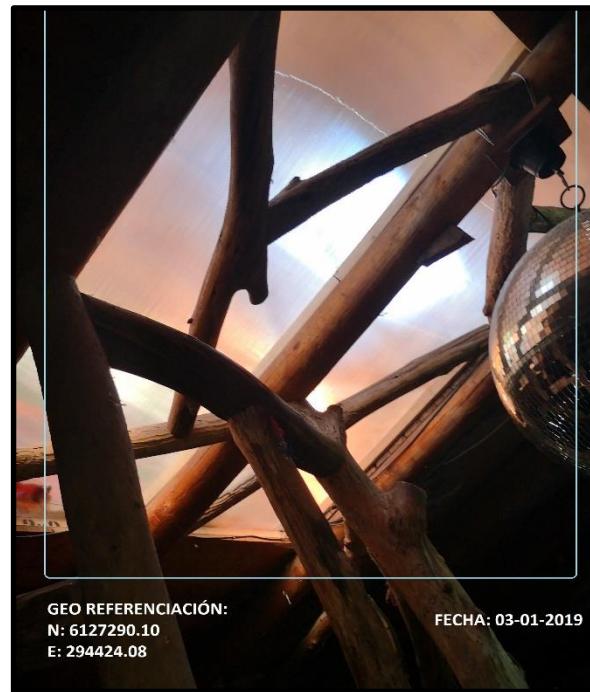
Foto N°11 “Espacio Cerrado Sobre Pista de Baile Después de ser Intervenido”.

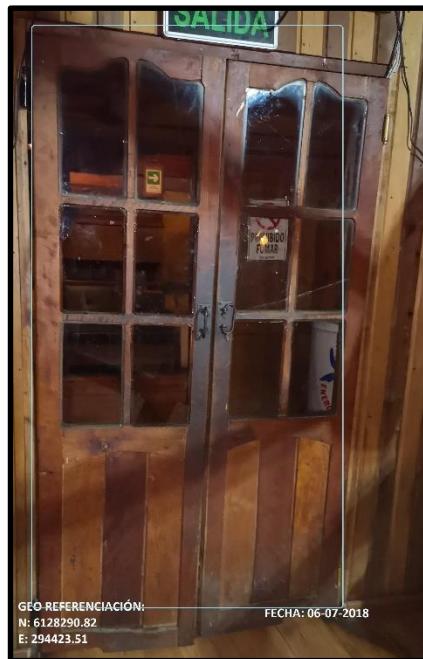
Foto N°12 “Puerta Hall – Sala de Baile Antes de ser Intervenido”.

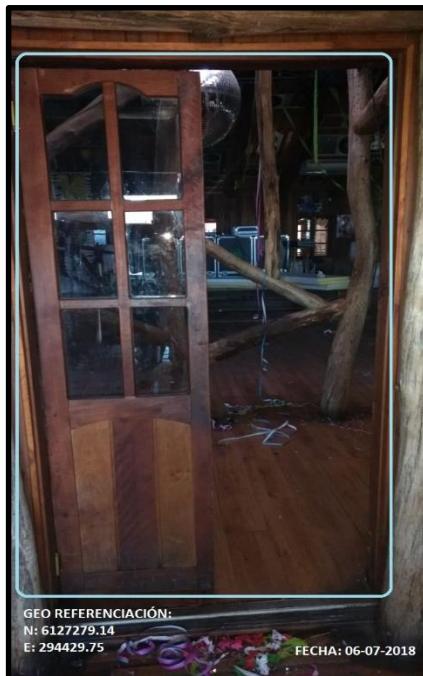
Foto N°13 “Puerta Terraza – Sala de Baile Antes de ser Intervenido”.

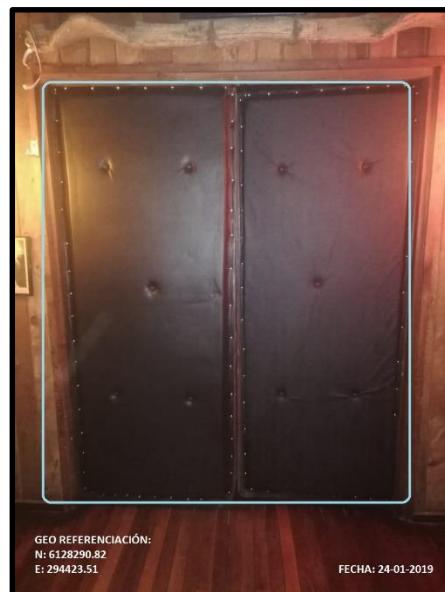
Foto N°14 “Puerta Hall – Sala de Baile Despues de ser Intervenido”.

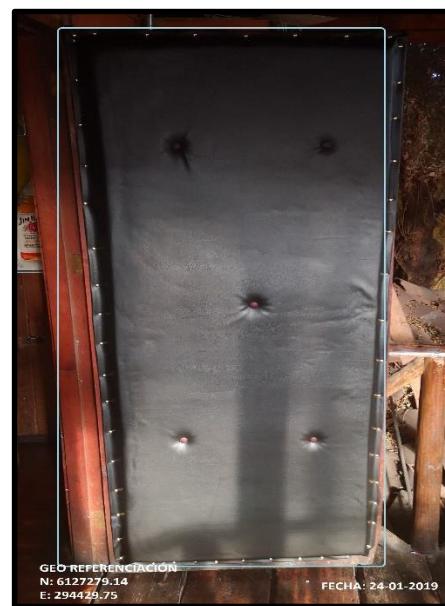
Foto N°15 “Puerta Terraza – Sala de Baile Despues de ser Intervenido”.

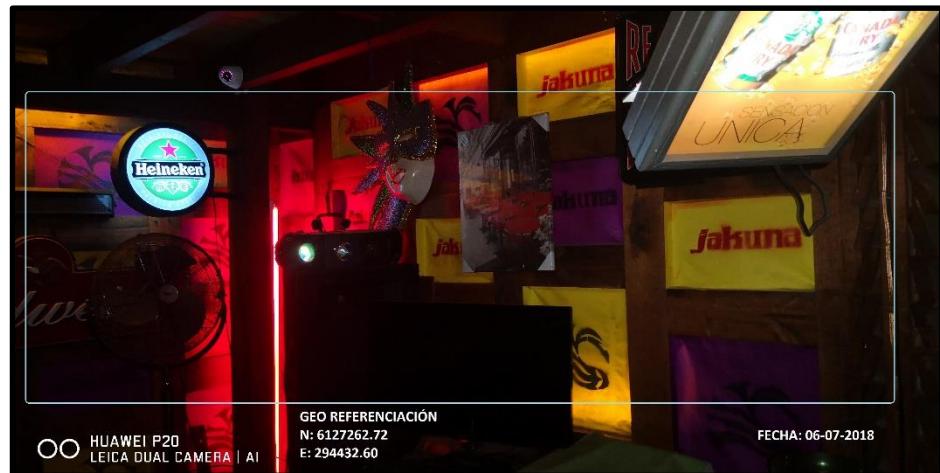
Foto N°16 “Muro Sala de Karaoke Antes de ser Intervenido”.

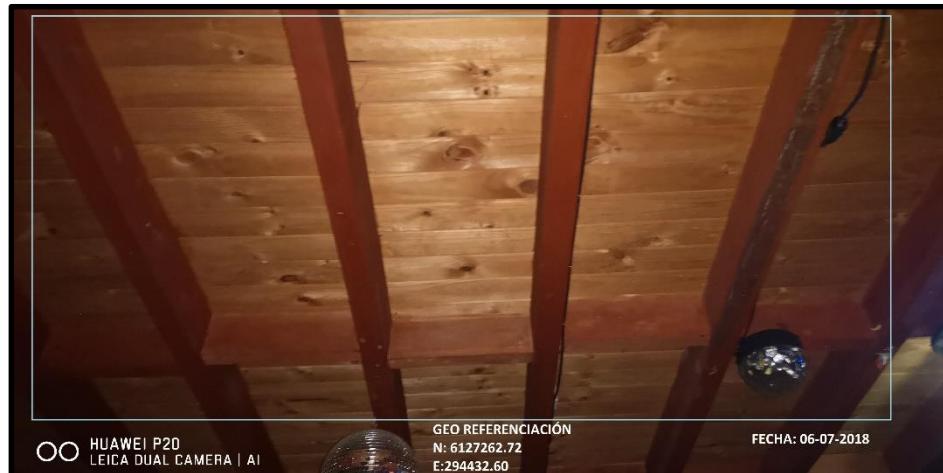
Foto N°17 “Cielo de Sala de Karaoke Antes de ser Intervenido”.

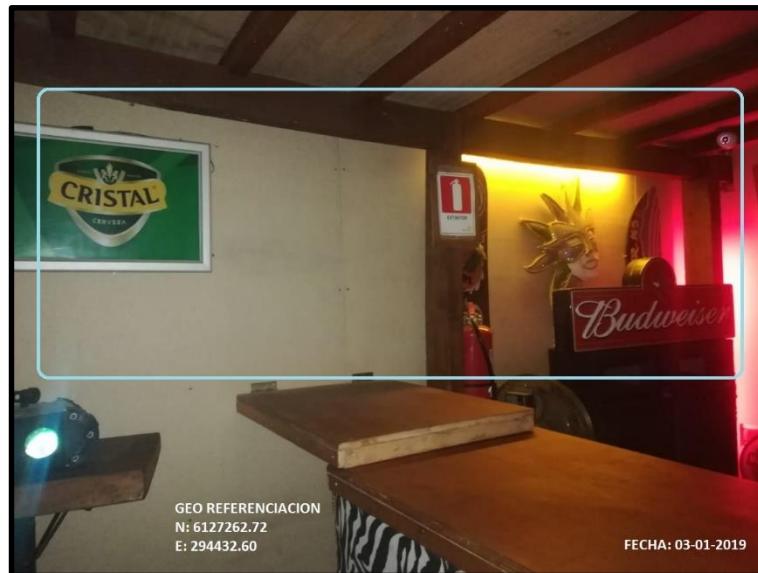
Foto N°18 “Muro Sala de Karaoke Después de ser Intervenido”.

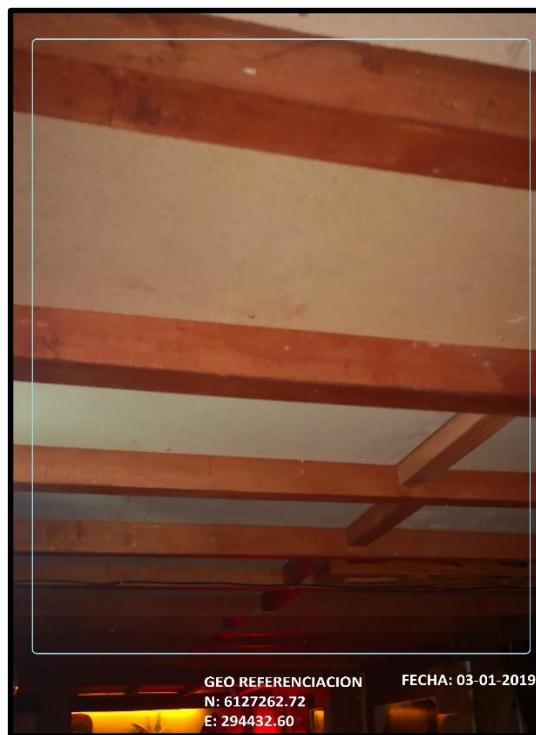
Foto N°19 “Cielo de Sala de Karaoke Después de ser Intervenido”.

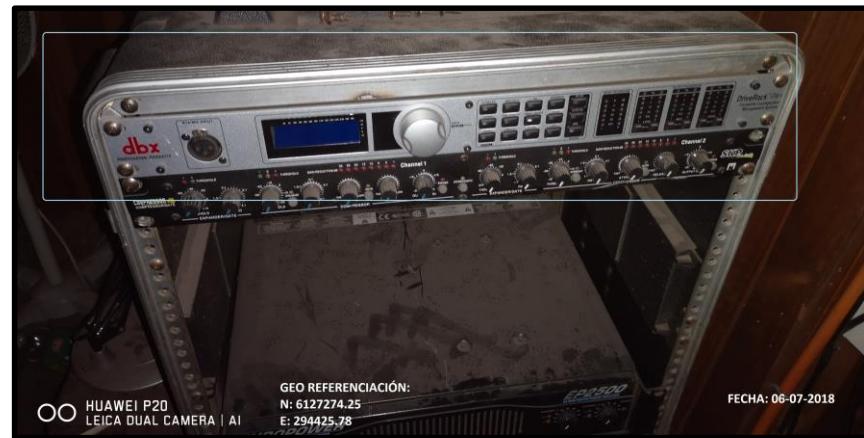
Foto N°20 “Rack Compresor-Limitador Antes de Intervención”.

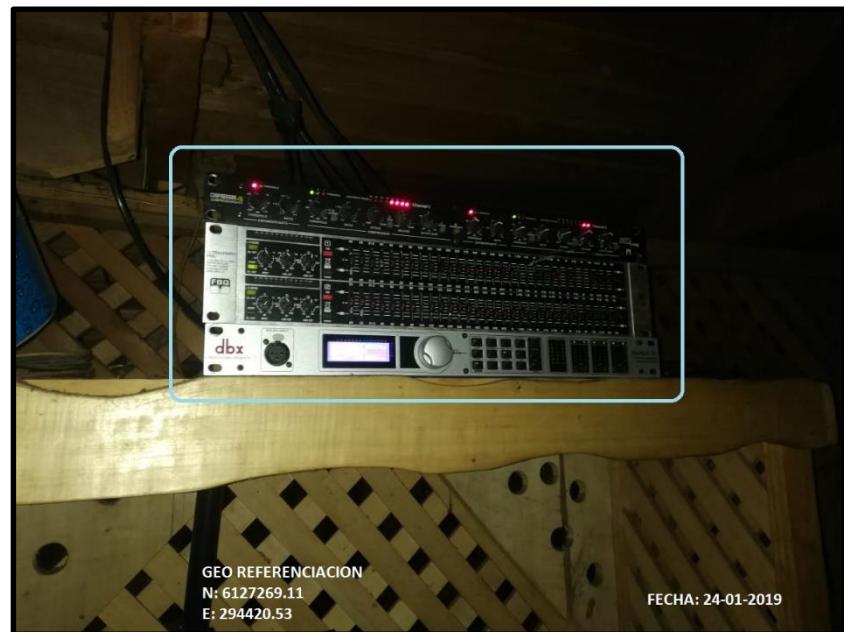
Foto N°21 “Rack Compresor-Limitador a un Costado de Administrador”.
