REF.: PRESENTA PROGRAMA DE CUMPLIMIENTO REFUNDIDO DE PISCÍCOLA ENTRE RÍOS LIMITADA / ROL F-004-2019.-

PROGRAMA DE CUMPLIMIENTO REFUNDIDO

“PISCICULTURA CENTRO HUITE”

INFORME TÉCNICO
Potenciales efectos negativos en río Pichico

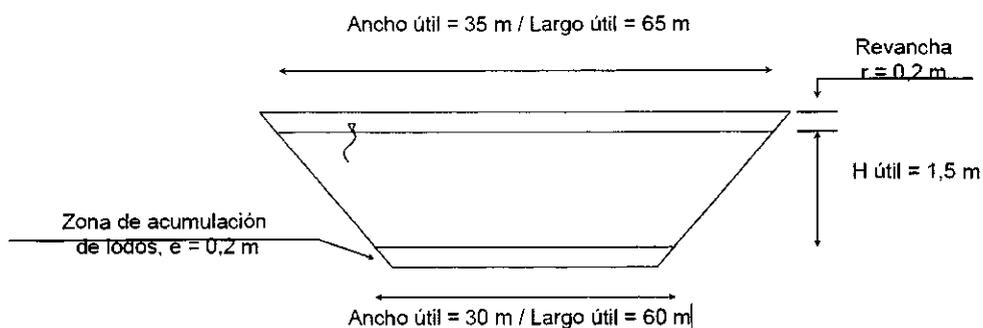
Dimensiones de lagunas decantadoras - DIA centro Huite año 2007.

(ii) las lagunas de decantación fueron diseñadas con holgura, para una capacidad individual de 1000 litros por segundo, de modo de satisfacer el caudal estimado (2000 litros por segundo).

Para el dimensionamiento, se consideró una velocidad de sedimentación o tasa de carga superficial $V_o = \frac{50 m^3}{m^2 \text{ día}}$; con un 85% de eficiencia en la remoción de los sólidos suspendidos totales.

Con las dimensiones indicadas se obtiene un volumen útil $V = 3.048 \text{ m}^3$ que el tiempo de retención por laguna de sedimentación, es de:

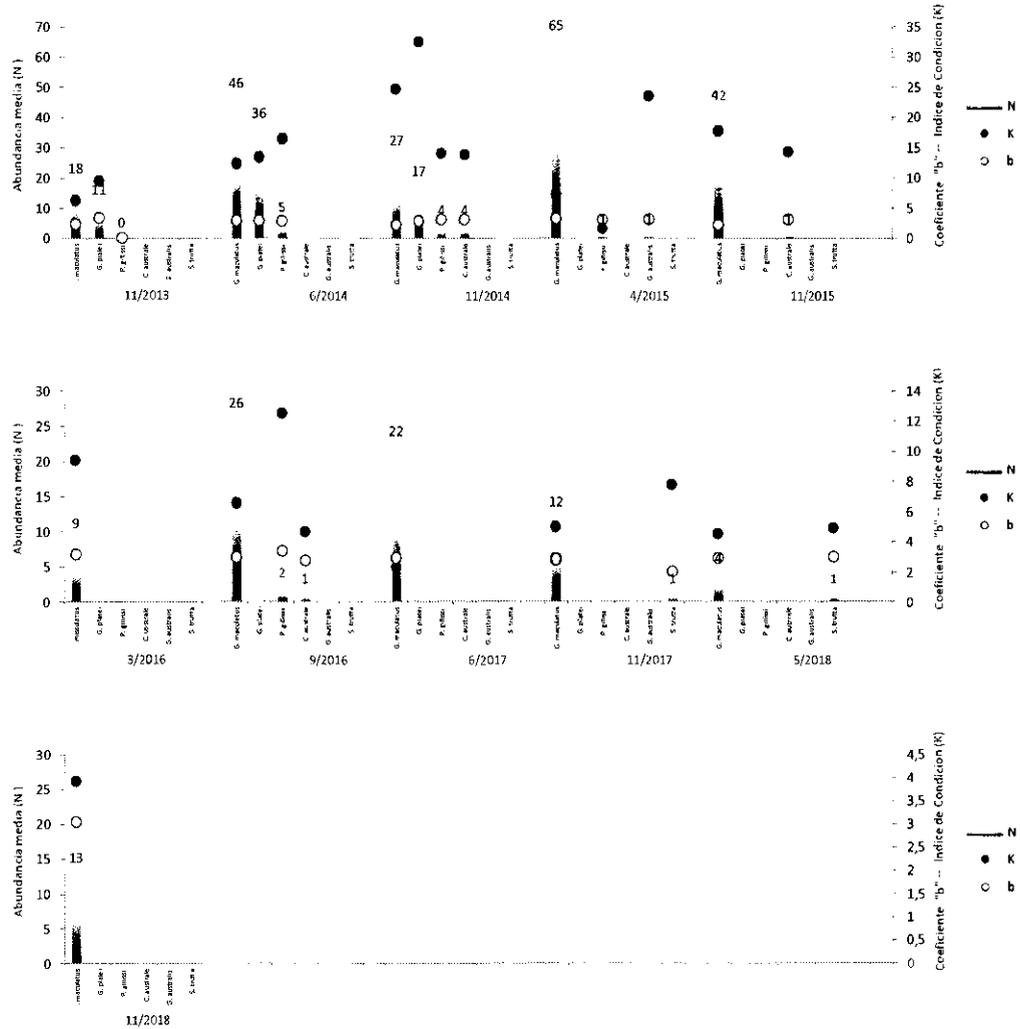
Figura 1. Abundancia media (N), Coeficiente isométrico (b) e Índice de condición (k) estimados por especie durante las campañas realizadas a la fecha.

La Figura 1 a continuación, presenta la Abundancia media (N), Coeficiente isométrico (b) e Índice de condición (k), estimados por especie durante las campañas realizadas a la fecha.

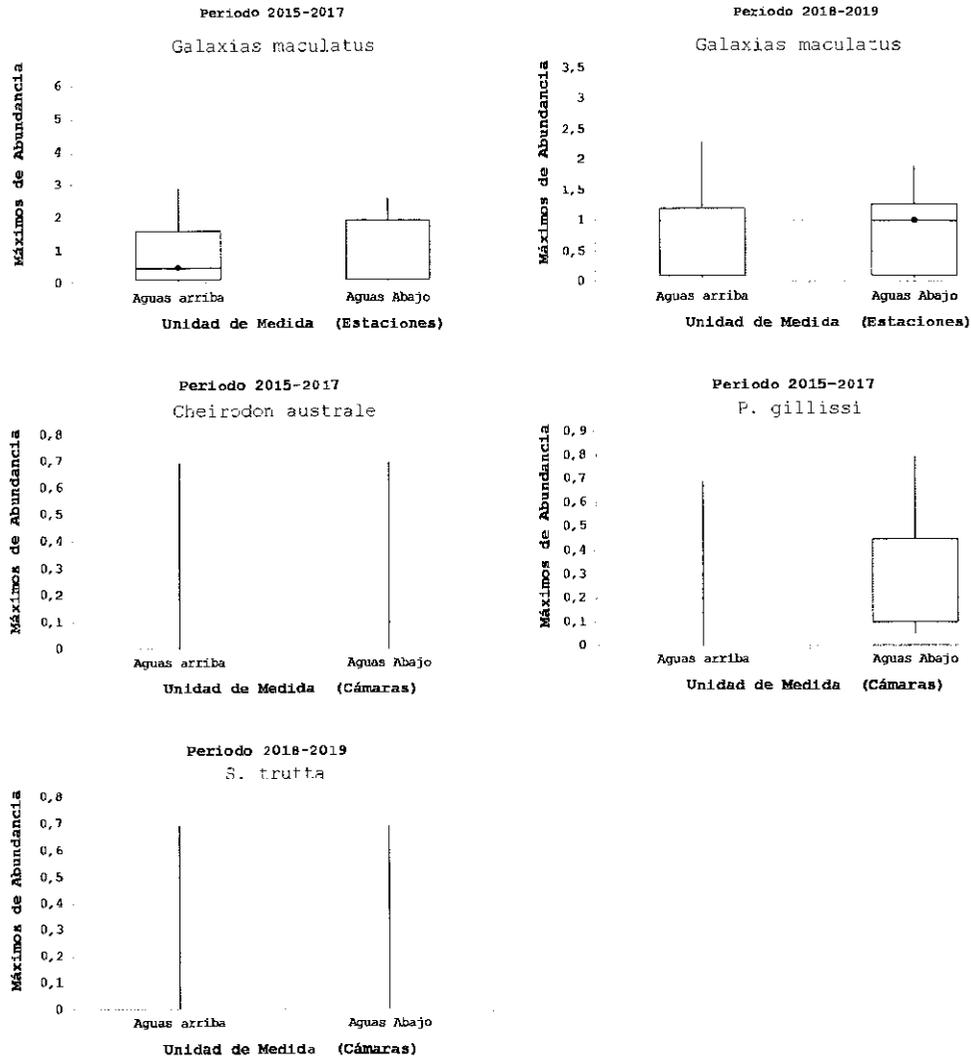
Figura 2. Boxplots. ANOVA. Para los registros de abundancia, en cada uno de los tramos del río y fechas consideradas. Círculo rojo corresponde a la media.

La Figura 2, grafica el análisis de la varianza (ANOVA). La data se agrupa de acuerdo a la abundancia registrada por especie Íctica, y congregada de acuerdo a la categorización de la información descrita en la sección metodológica. La tabla 1 proporciona el detalle estadístico necesario para la evaluación del test de hipótesis.

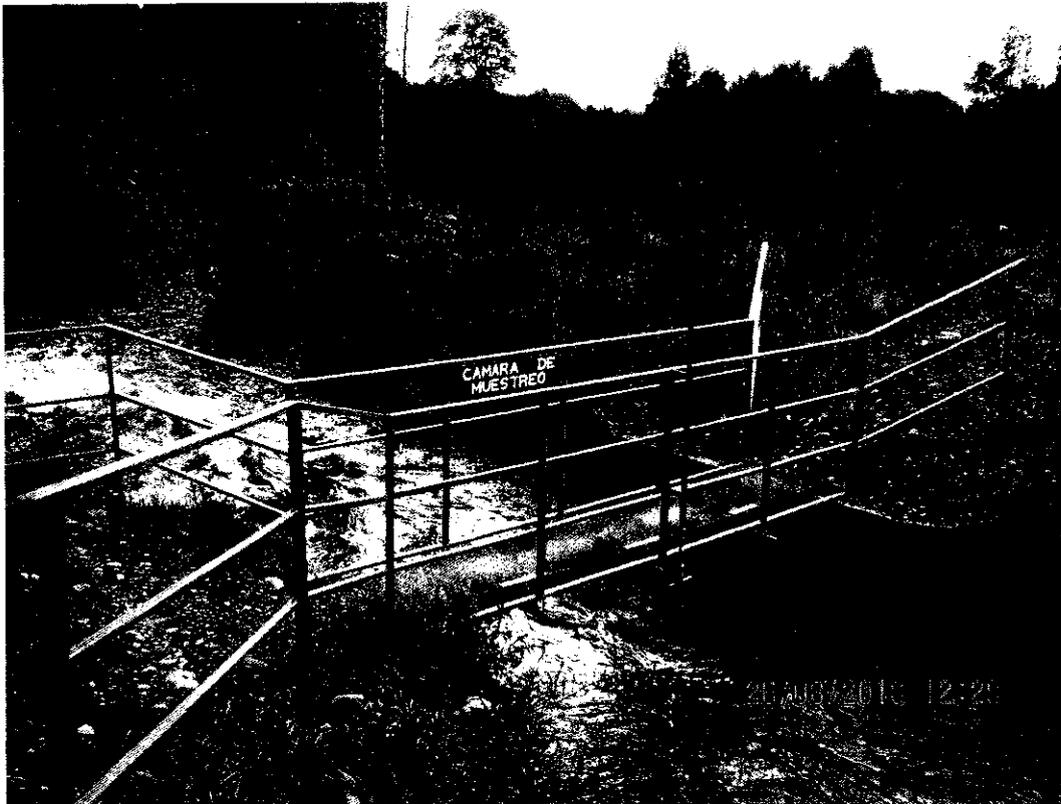
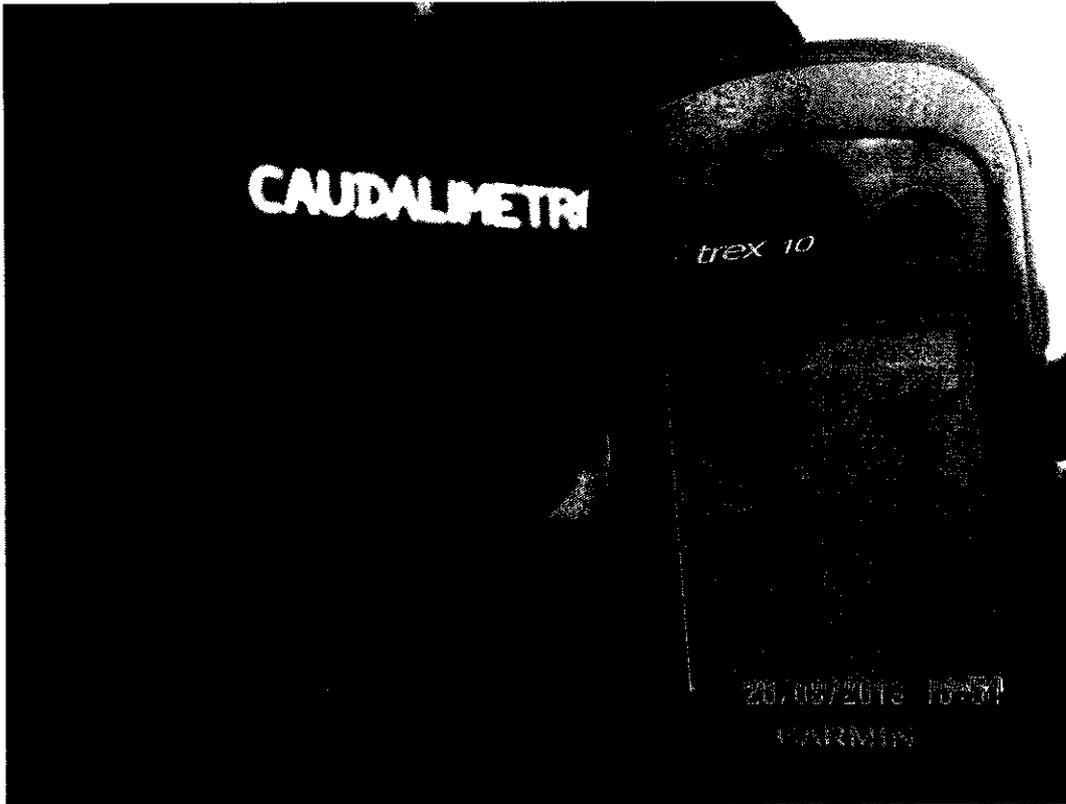
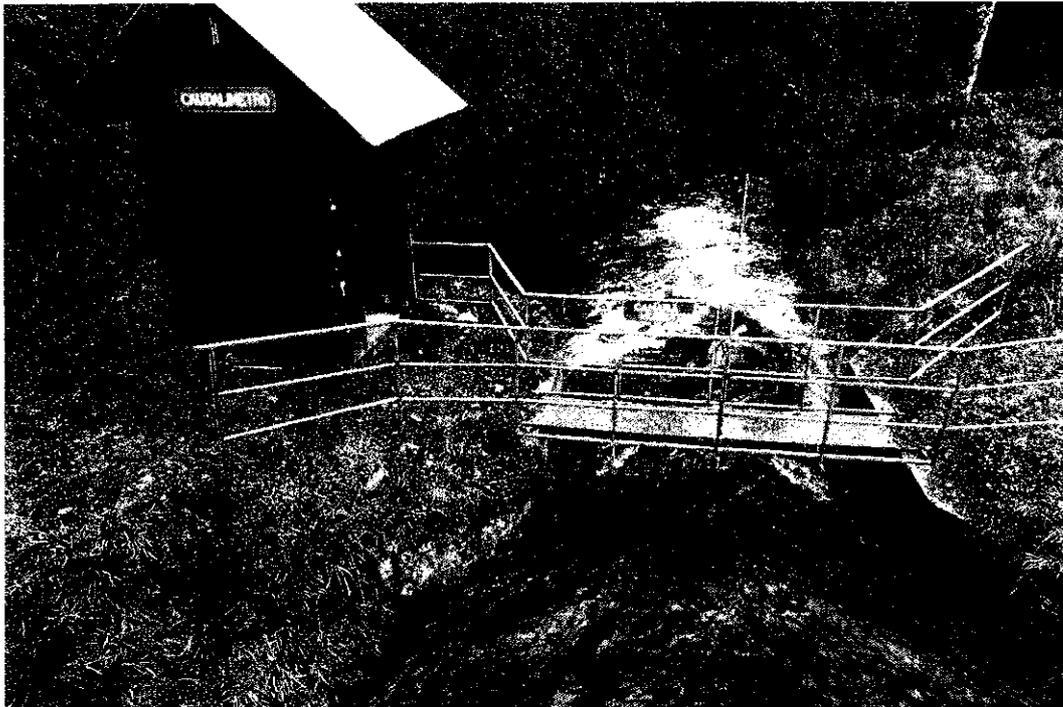
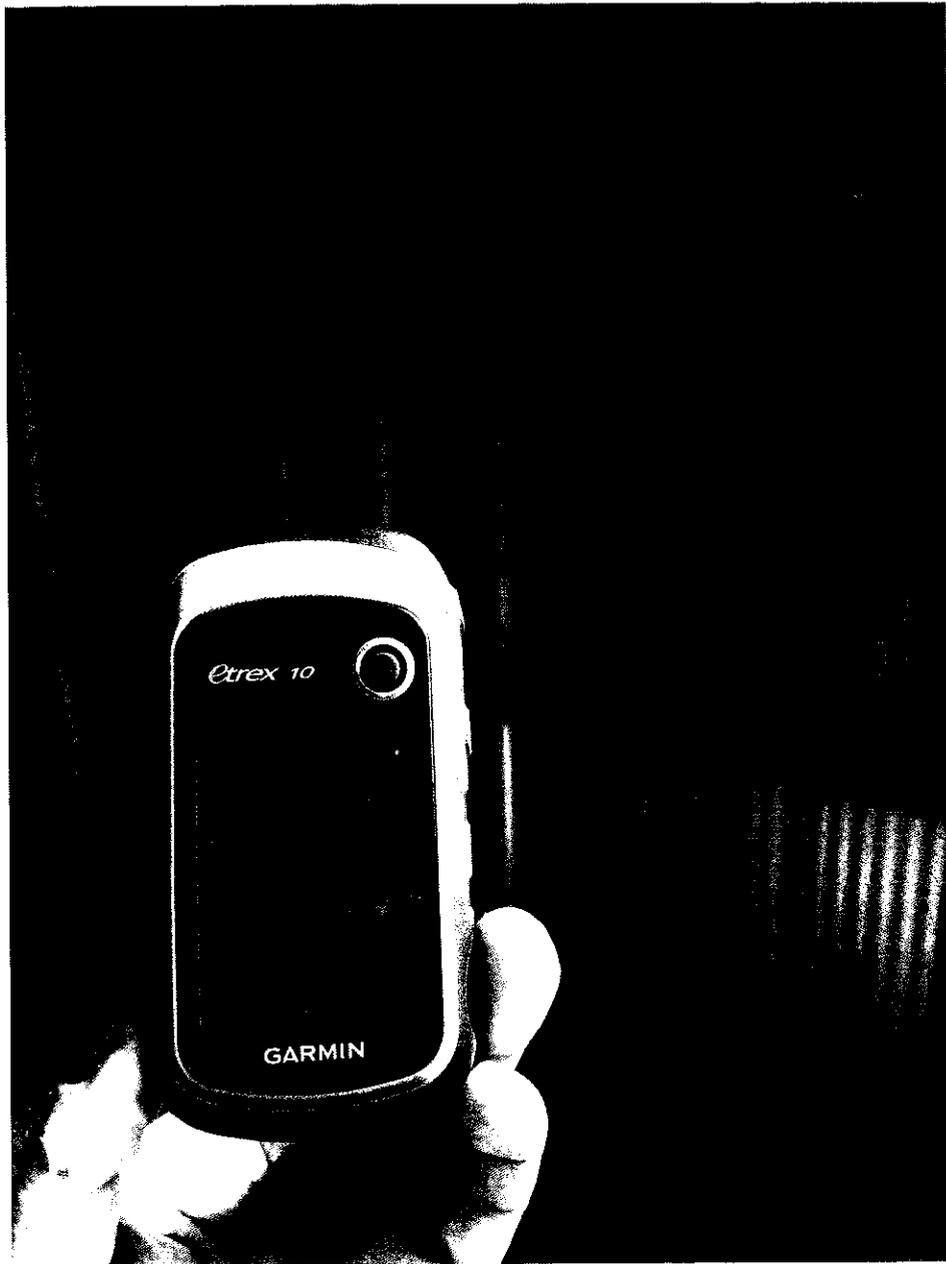
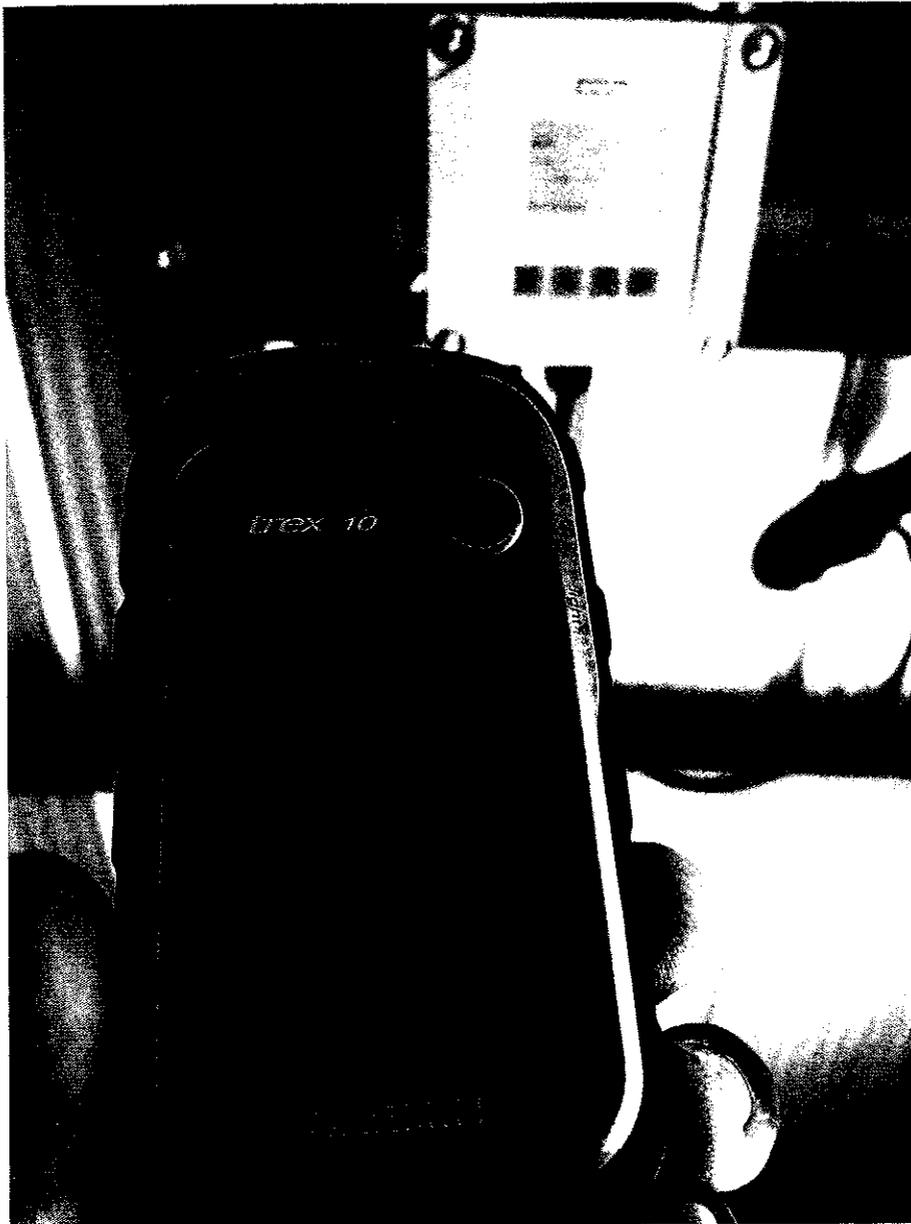
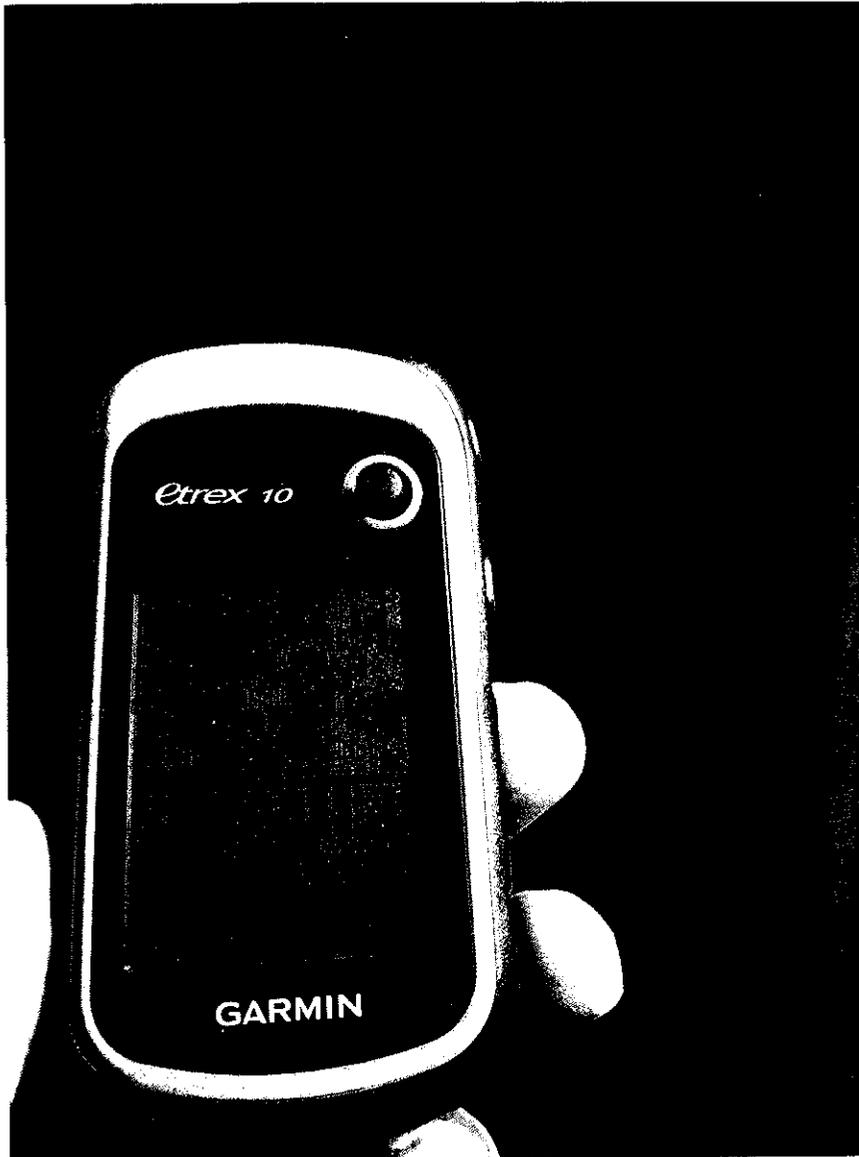
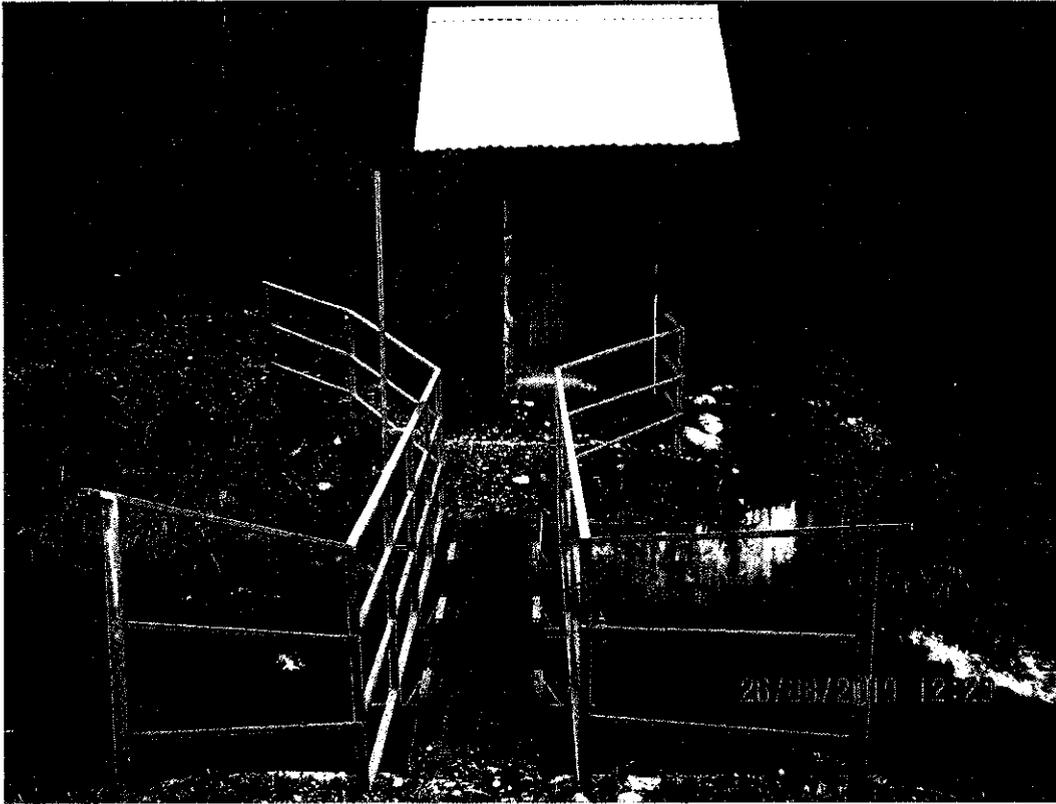
1.1.2 Registro fotográfico y georreferenciado del caudalímetro instalado (ver metadata en archivo electrónico)

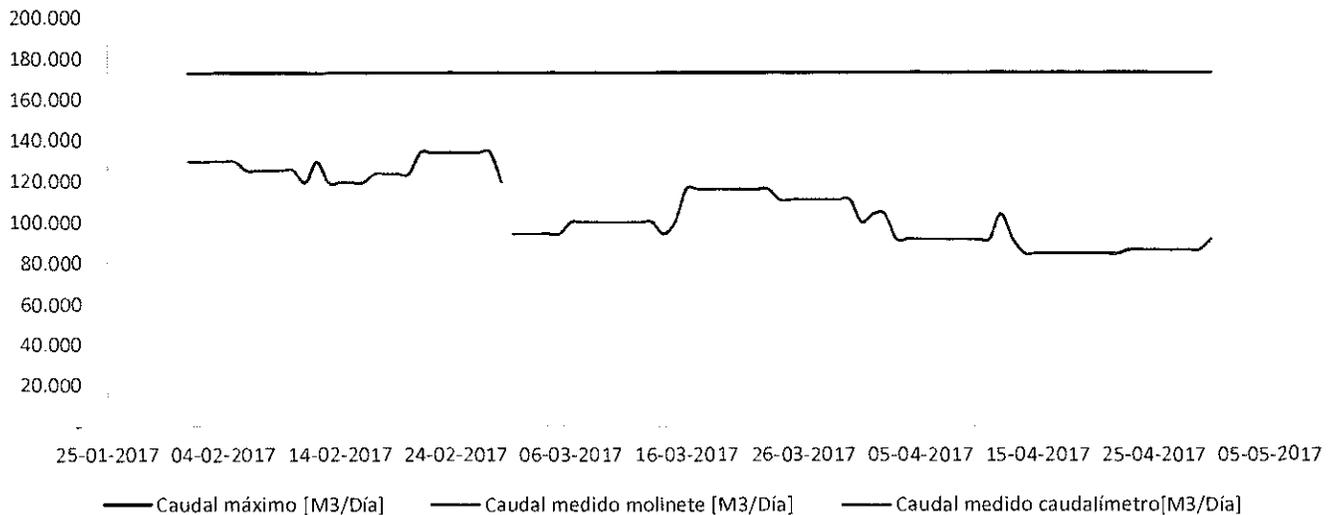
Caudales del centro Huite

1.1.3 Registro diario del caudal durante 30 días antes de la instalación del caudalímetro y 60 días después. Se incluye gráfico con límites permitidos en RPM.

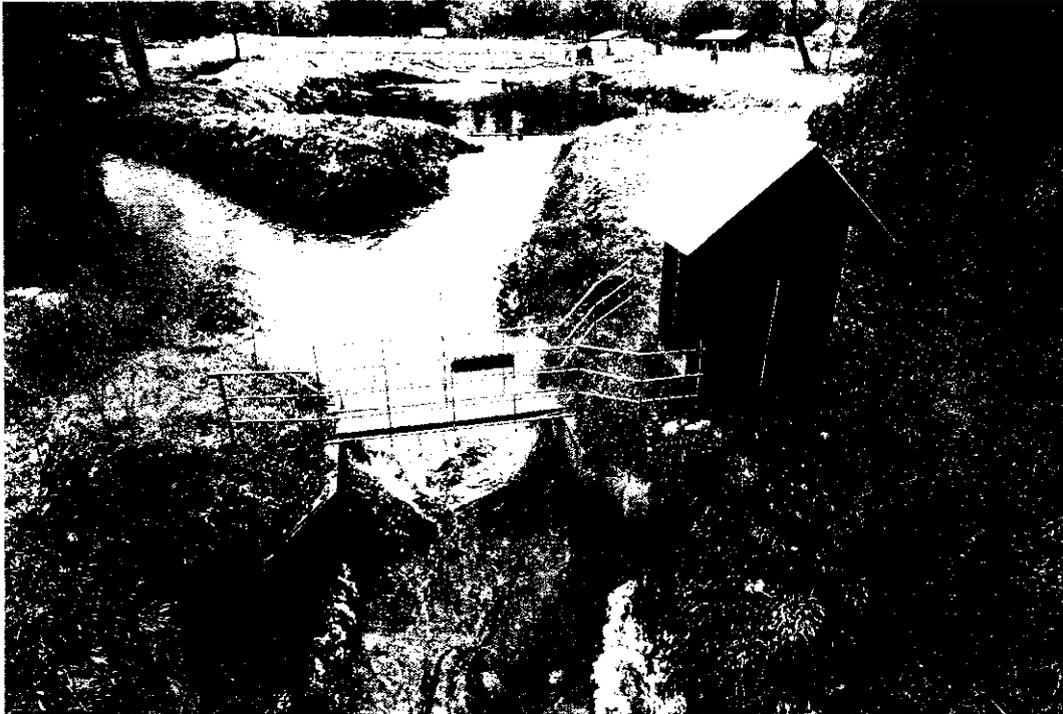
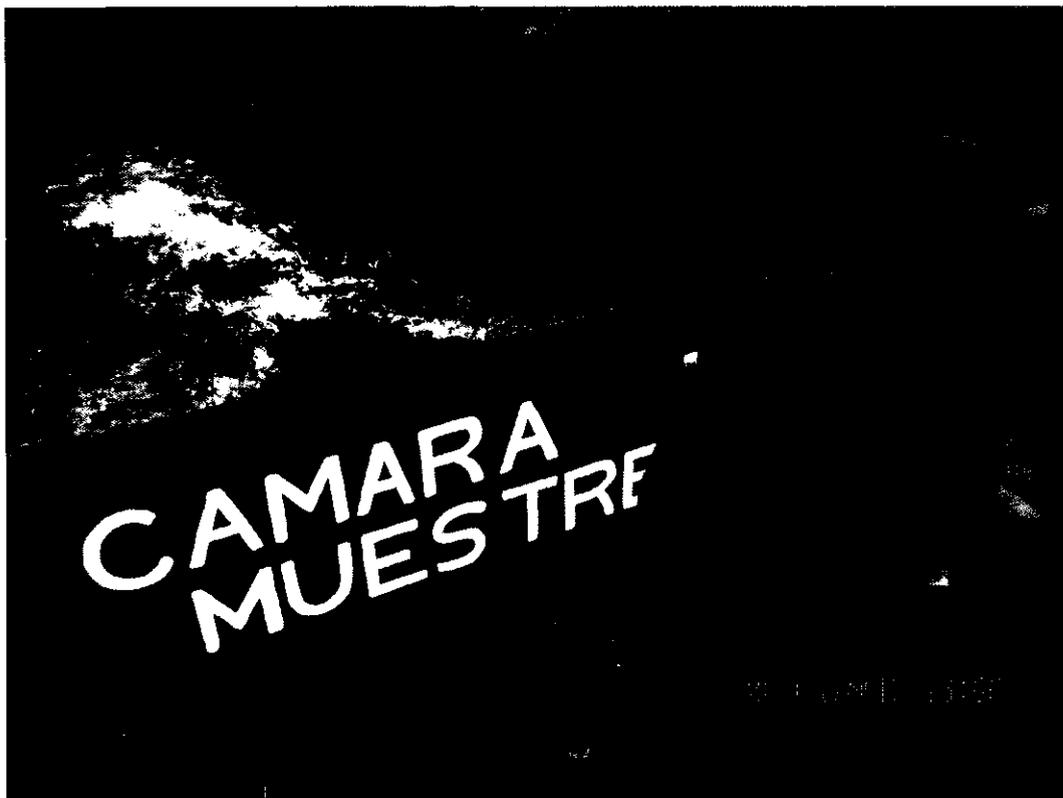
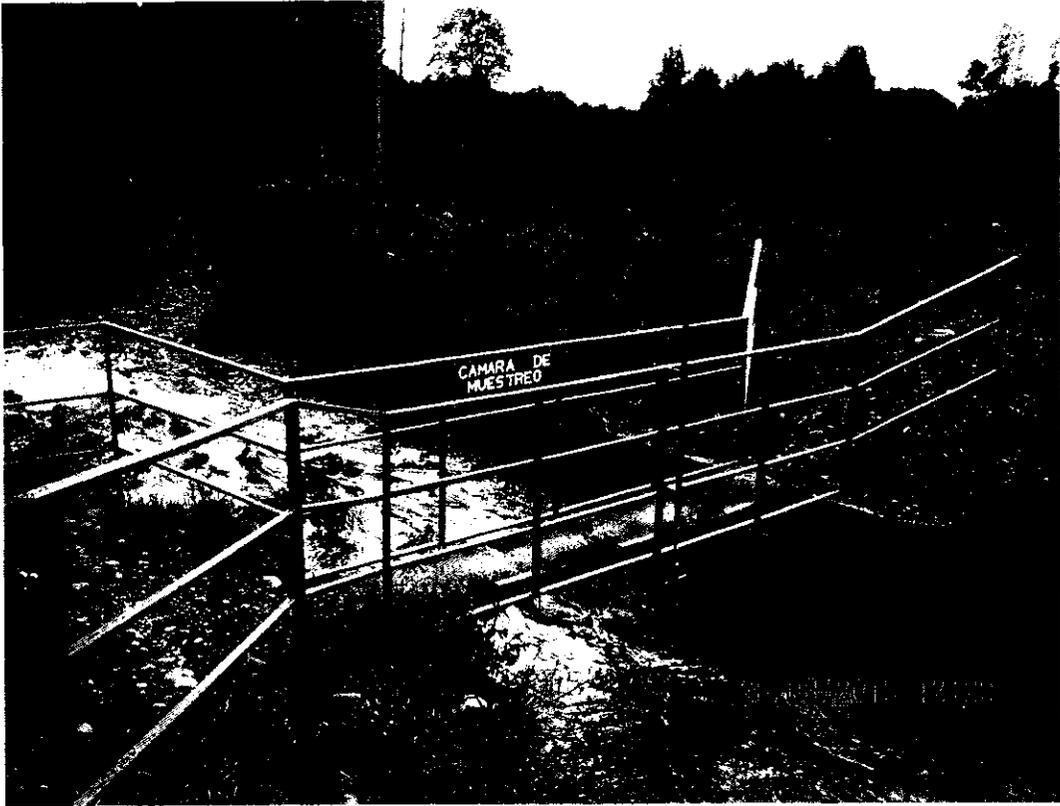
1.2.2 Registro fotográfico de la cámara de muestreo instalada.

1.2) Acción N° 2: Construcción cámara de muestreo

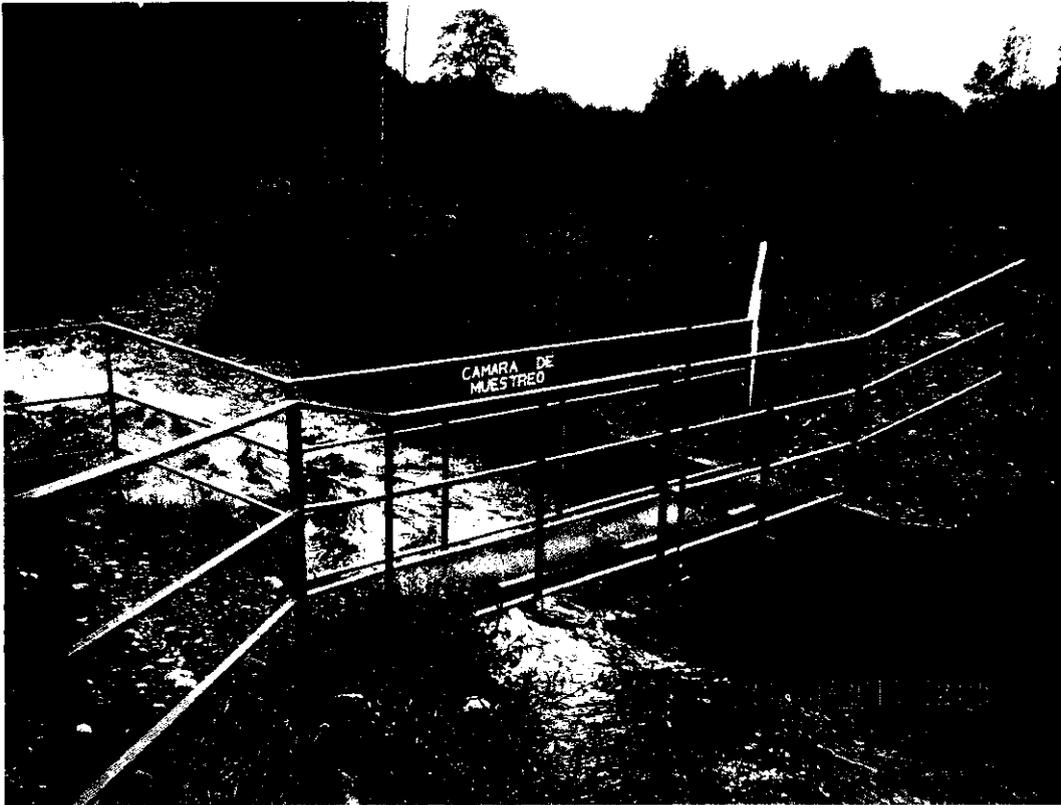
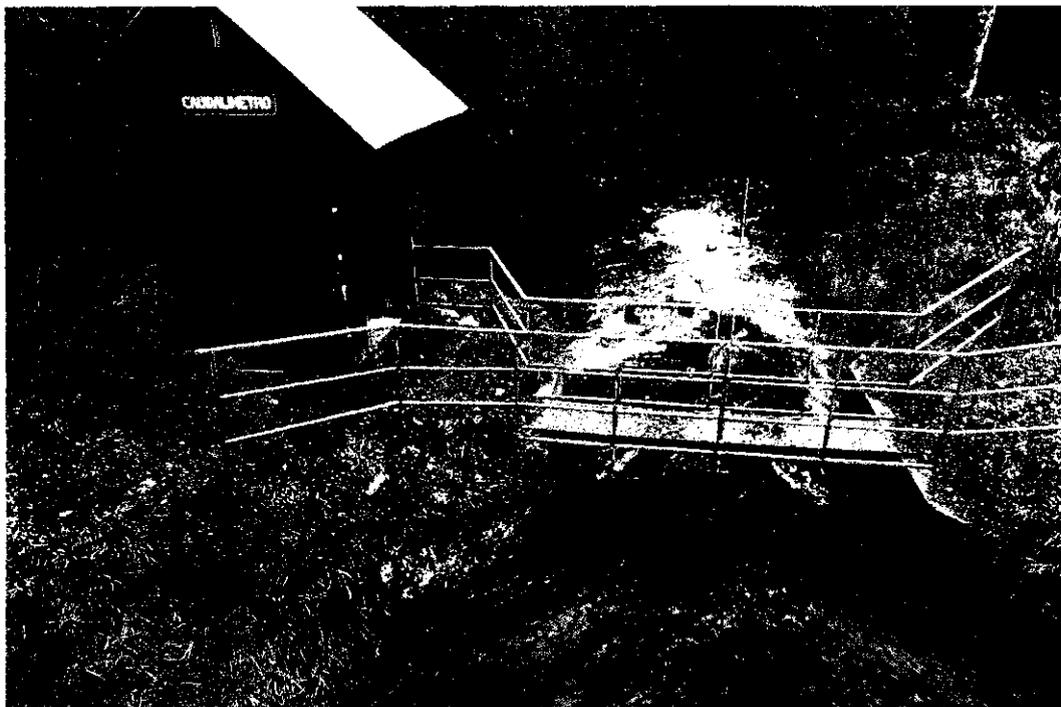
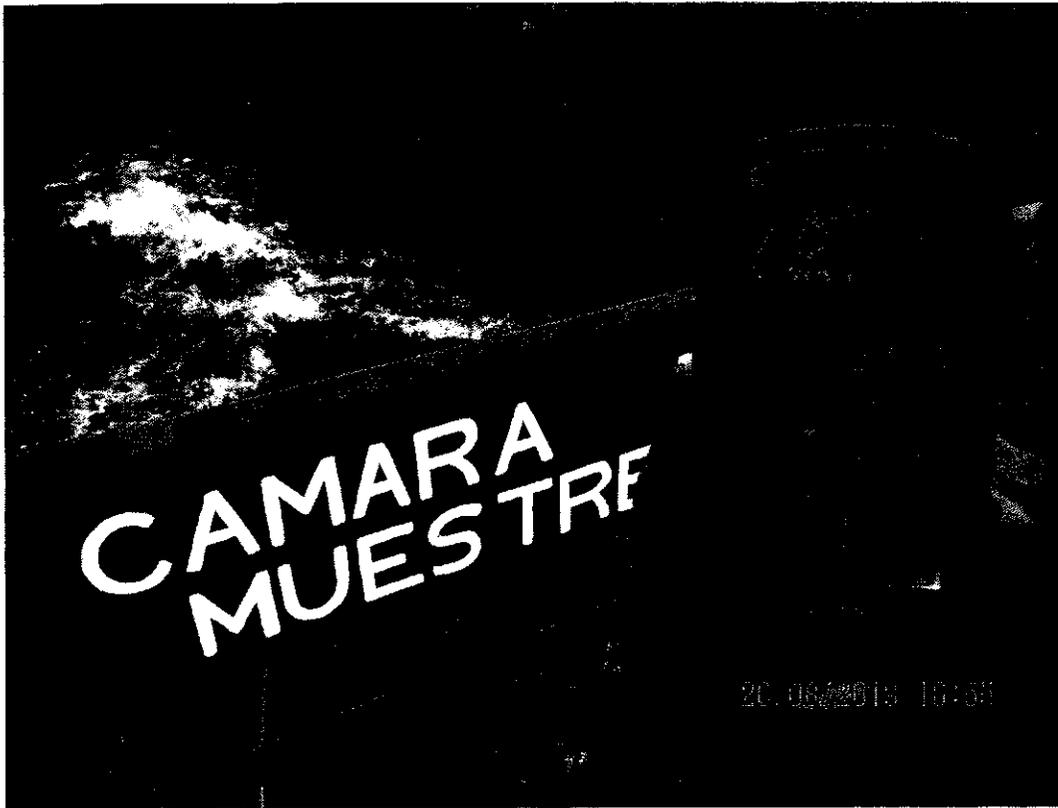
1.3.2 Registro fotográfico del reforzamiento instalado.

1.3) Acción N° 3: Reforzamiento e instalación de nueva estructura soportante del sensor.

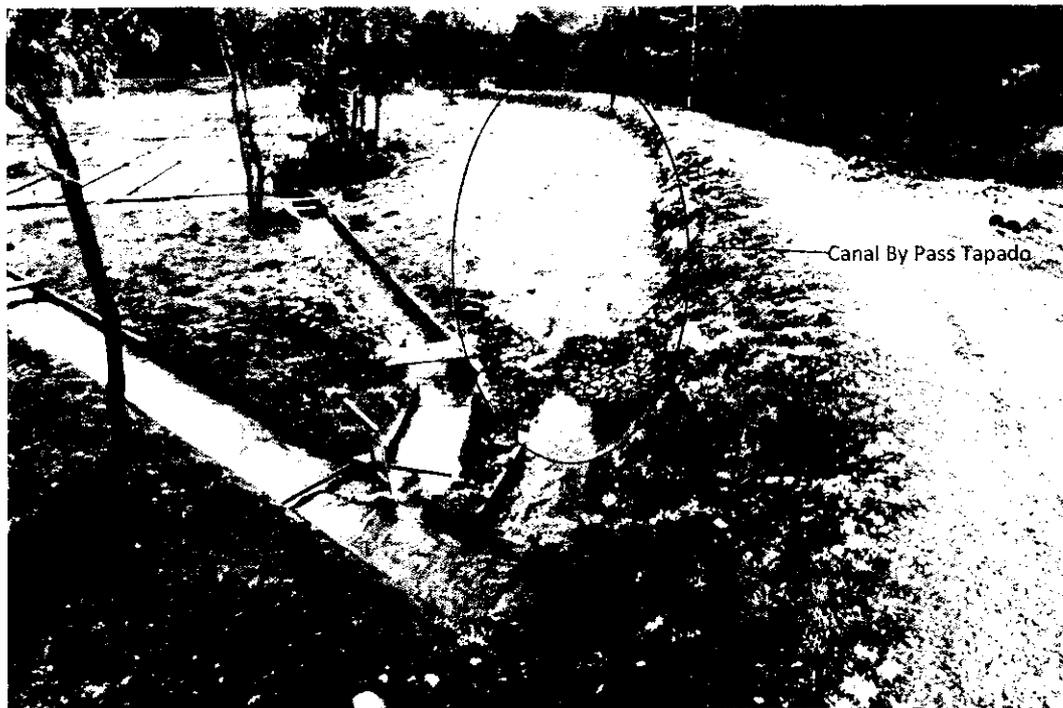
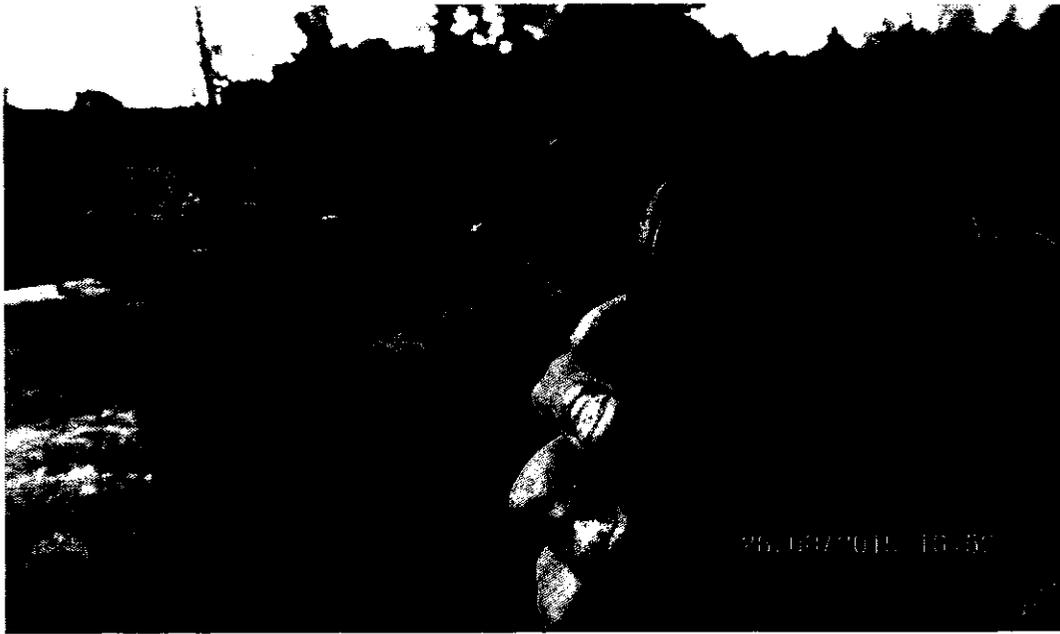
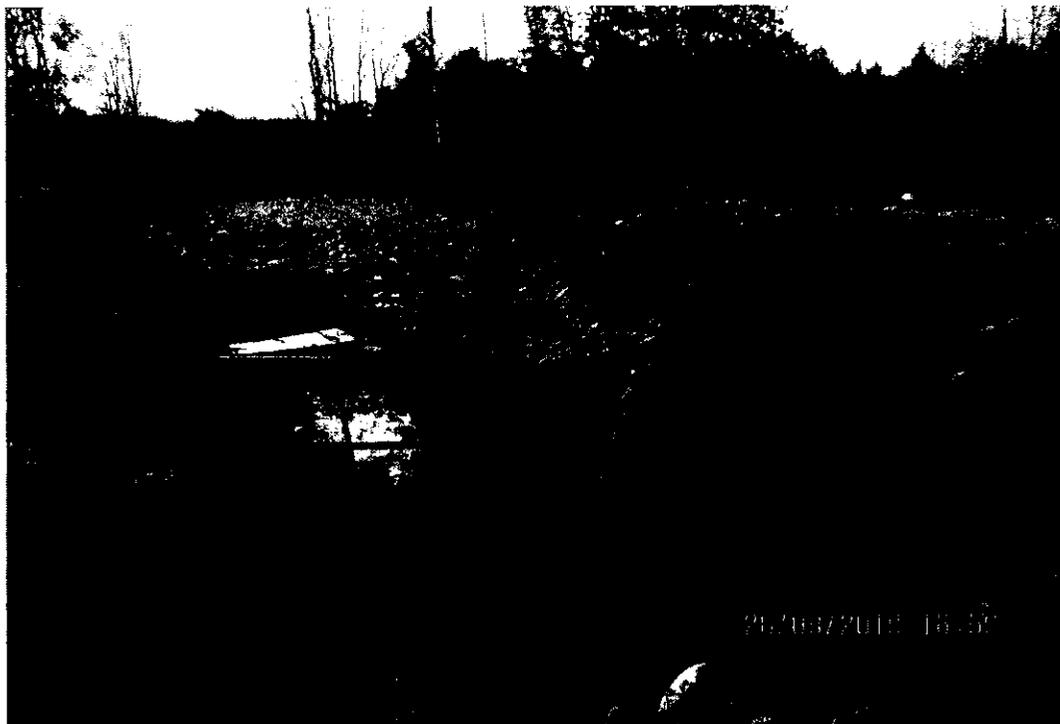
2.2.2 Registro fotográfico que da cuenta de la eliminación del ByPass

2.2) Acción N° 6: Eliminación definitiva del ByPass

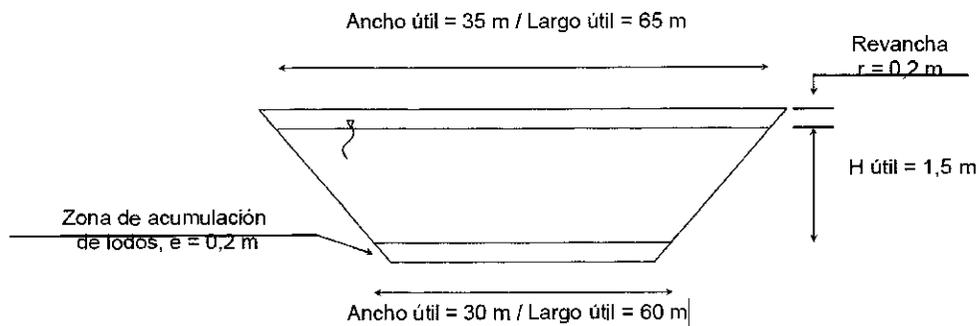
Dimensiones de lagunas decantadoras – DIA centro Huite año 2007.

Las lagunas o piscinas fueron diseñadas con holgura, para una capacidad individual de 1000 litros por segundo, de modo de satisfacer el caudal estimado (2000 litros por segundo).

Para el dimensionamiento, se consideró una velocidad de sedimentación o tasa de carga superficial $Vo = \frac{50m^3}{m^2 \cdot día}$; con un 85% de eficiencia en la remoción de los sólidos suspendidos totales.

Con las dimensiones indicadas se obtiene un volumen útil $V = 3.048 m^3$ que el tiempo de retención por laguna de sedimentación, es de:

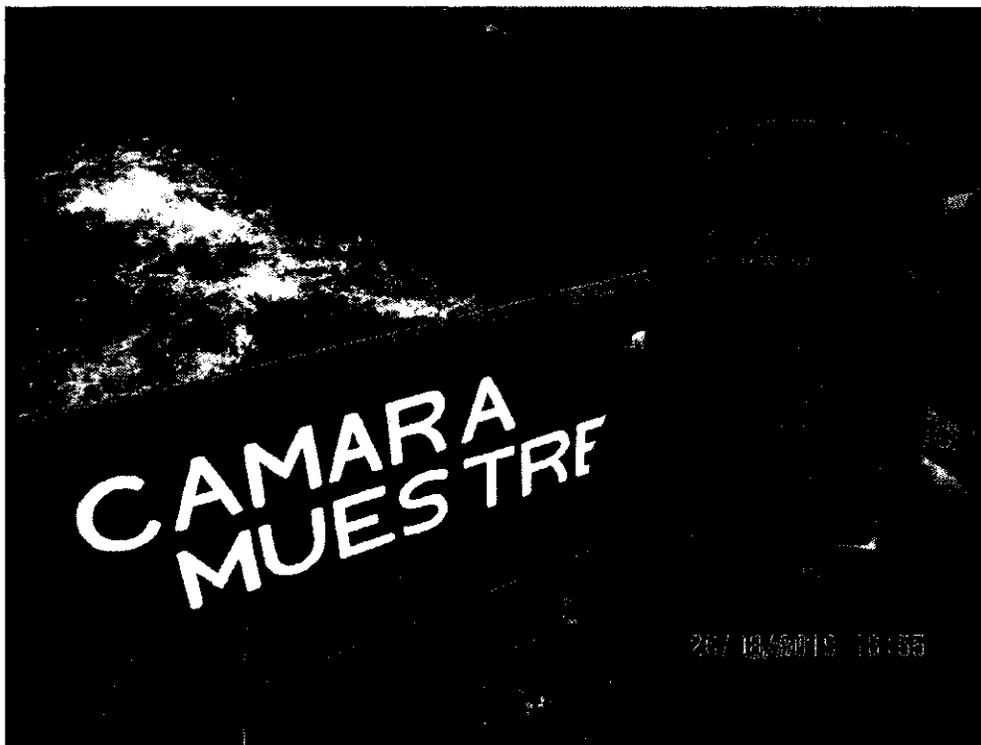
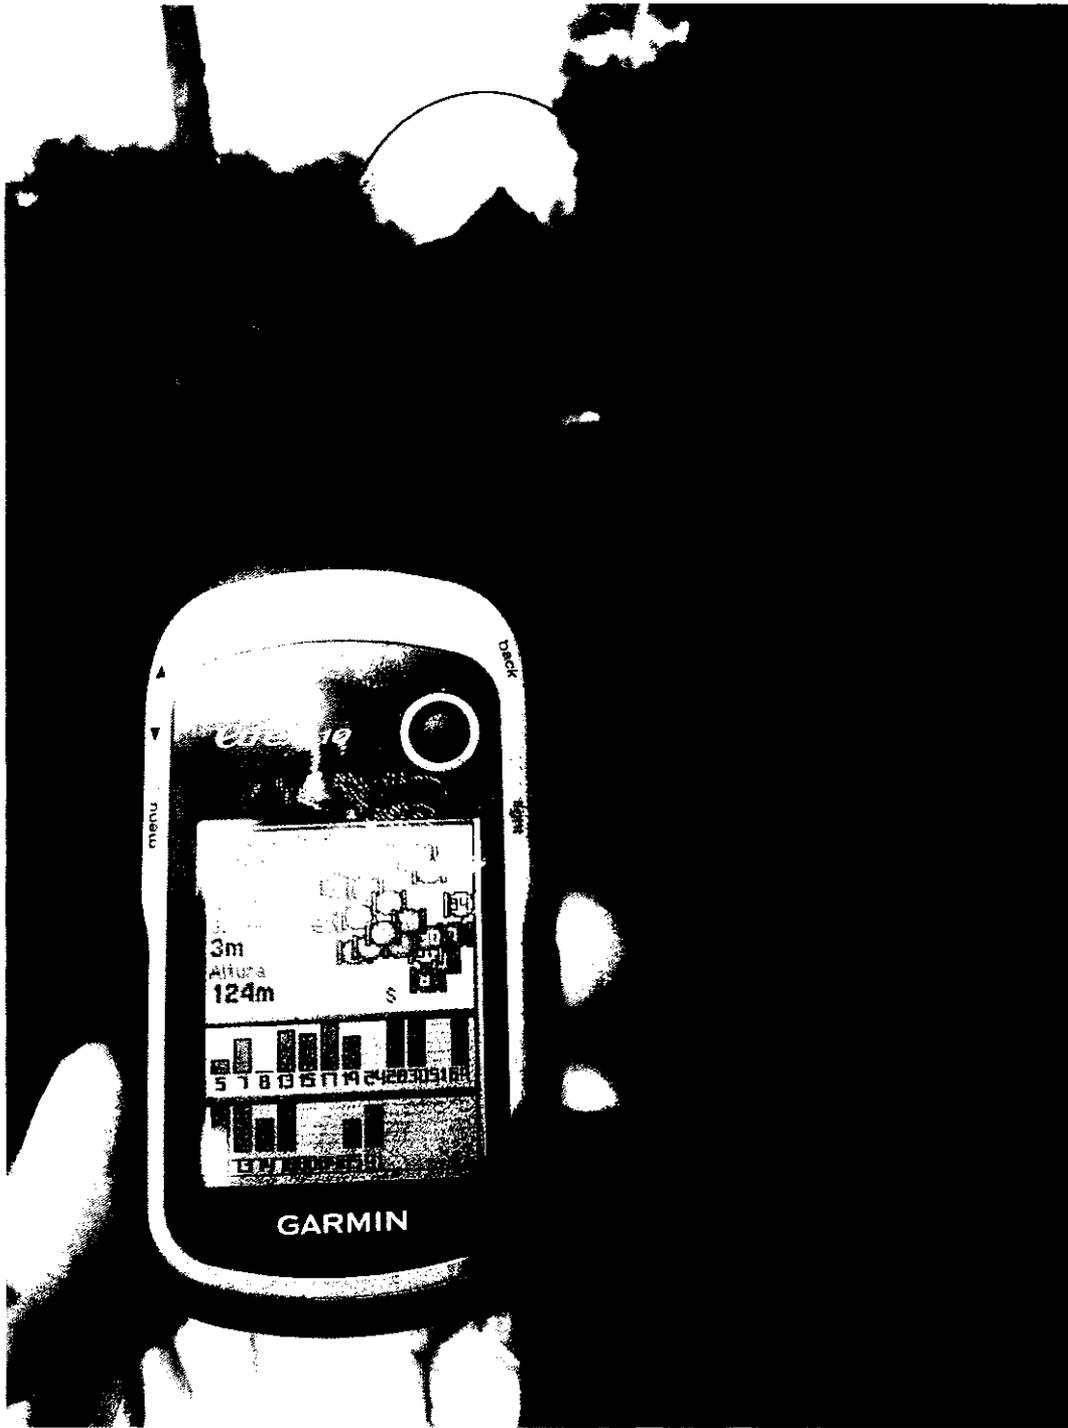
Del mismo modo, se acompañan fotografías fechadas y georreferenciadas de: (i) punto de muestreo de efluentes y cámara de muestreo, (ii) lugar de intersección de efluente con canal ByPass (ya eliminado).
