# 1. DESCRIPCIÓN DEL HECHO QUE CONSTITUYE LA INFRACCIÓN Y SUS EFECTOS

IDENTIFICADOR DEL HECHO	1) Manejo de la Planta de Tratamiento de RILES no conforme a lo prescrito en la RCA N° 129/2008
DESCRIPCIÓN DE LOS HECHOS, ACTOS Y OMISIONES QUE CONSTITUYEN LA INFRACCIÓN	<ul style="list-style-type: none"><li>-La PTR no cuenta con un estanque de neutralización, sino con una cámara subterránea en la cual se ejecuta la neutralización</li><li>-La PTR no cuenta con estanque de bombeo.</li><li>-La PTR cuenta con decantador, el cual no está considerado en la RCA.</li><li>-El aireador de la PTR no funciona correctamente, constatado con fecha 16 de mayo de 2017.</li><li>-No ejecutar las mantenciones anuales del Tranque acumulador.</li></ul>
NORMATIVA PERTINENTE	RCA N° 129/2008
DESCRIPCIÓN DE LOS EFECTOS NEGATIVOS PRODUCIDOS POR LA INFRACCIÓN O FUNDAMENTACIÓN DE LA INEXISTENCIA DE EFECTOS NEGATIVOS	Los posibles efectos producidos son la alteración de la calidad de las aguas subterráneas, y la alteración de la calidad del suelo. Sin embargo, para demostrar que los efectos descritos no han tenido una alteración significativa, se adjuntan el Informe Efectos.

## 2. PLAN DE ACCIONES Y METAS PARA CUMPL

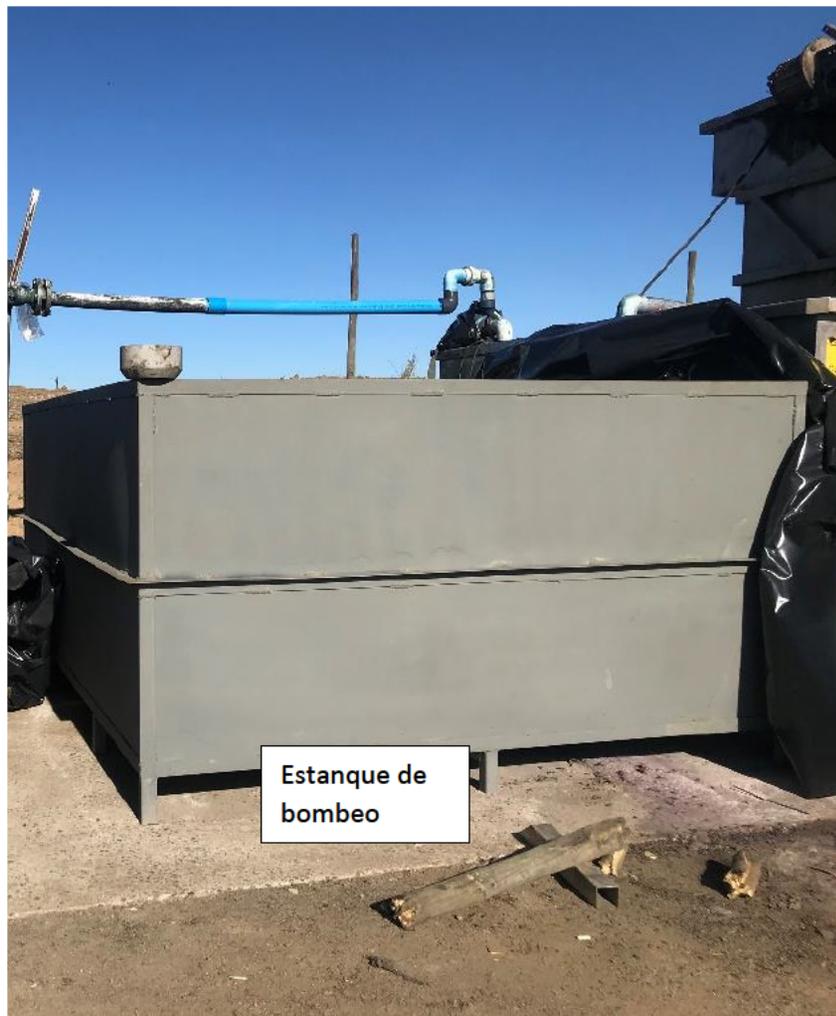
## Reporte inicial, Acción N°3:

Instalación y funcionamiento de Estanque de neutralización			Se adjunta evidencia fotográfica fechado y georreferenciado del estanque de neutralización		Posibles necesidades de materiales no contemplados en el proyecto para terminar la fabricación.
	<b>Forma de Implementación</b>			<b>Reportes de avance</b> Se adjuntarán Facturas de compra de materiales para la fabricación de los estanques. Se adjuntarán factura de componentes para el funcionamiento del estanque.		<b>Acción alternativa, implicancias y gestiones asociadas al impedimento</b>
	Instalación de estanque de neutralización para retención del ril para la aplicación de soda y corregir pH del ril con el objetivo de regular los parámetros de salida.			<b>Reporte final</b> Se adjuntará evidencia fotográfica fechada y georreferenciada con el estanque instalado en el sector señalado.		En caso de necesitar estas compras se realizarán con fondos a rendir para agilizar el proceso.

3	<b>Acción</b>	Se da inicio a las acciones el 06 de Febrero de 2020 con la cotización de los materiales para la construcción del estanque. El estanque siendo 15 de Mayo de 2020 se encuentran instalados. Término: 30 de Junio 2020	Estanque de bombeo instalado y en funcionamiento al 100%	<b>Reporte Inicial</b>	Valor total por la compra de materiales para los estanques \$1.008.882  HH: 160, \$1.600.000 (brutos)	<b>Impedimentos</b>
	Instalación y funcionamiento de Estanque de bombeo			Se adjunta Registro fotográfico fechado y georreferenciado del estanque de bombeo		Posibles necesidades de materiales no contemplados en el proyecto para terminar la fabricación.
	<b>Forma de Implementación</b>			<b>Reportes de avance</b>		<b>Acción alternativa, implicancias y gestiones asociadas al impedimento</b>
	Instalación de estanque de neutralización para retención del ril para la aplicación de soda y corregir pH del ril con el objetivo de regular los parámetros de salida.			<b>Reporte final</b>		En caso de necesitar estas compras se realizarán con fondos a rendir para agilizar el proceso.

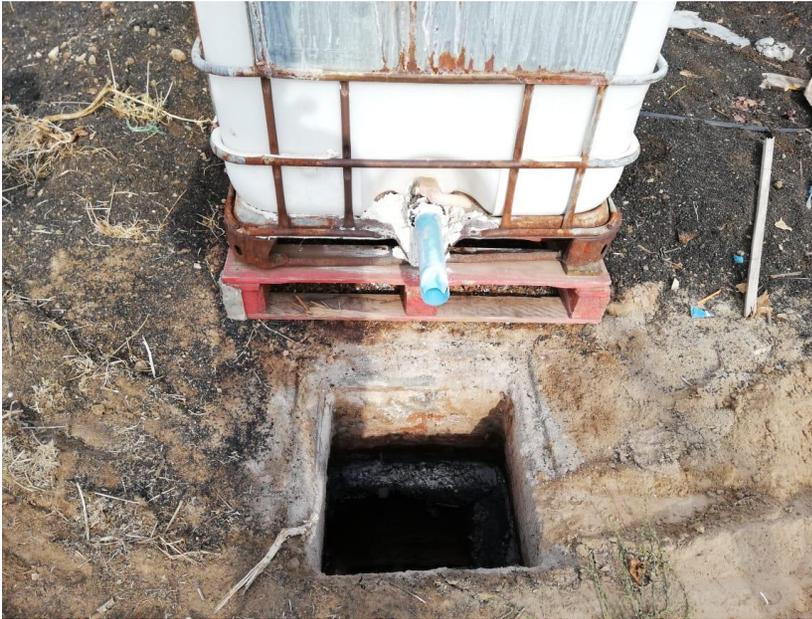
ANTES  
Zona de dosificación de soda cáustica

Clausura total de la cámara subterránea en la cual se ejecuta la neutralización			Se adjunta Registro fotográfico georreferenciado y fechado de la clausura de la cámara subterránea.		Posibles necesidades de materiales no contemplados en el proyecto para terminar la fabricación.
	<b>Forma de Implementación</b>			No aplica		<b>Acción alternativa, implicancias y gestiones asociadas al impedimento</b>
	Retirar estanque de soda cáustica en cámara e instalarlo en la planta de riles junto al estanque de neutralización. Cegar cámara subterránea.			<b>Reporte final</b> Se adjuntará Registro fotográfico georreferenciado y fechado del funcionamiento del estanque de neutralización		En caso de necesitar estas compras se realizarán con fondos a rendir para agilizar el proceso.

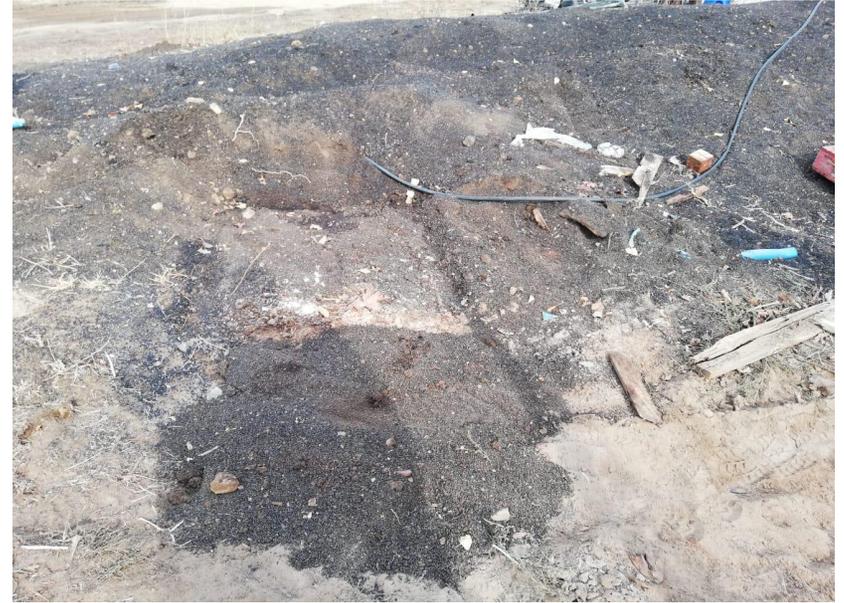
AHORA  
Cámara de dosificación de soda cáustica clausurada

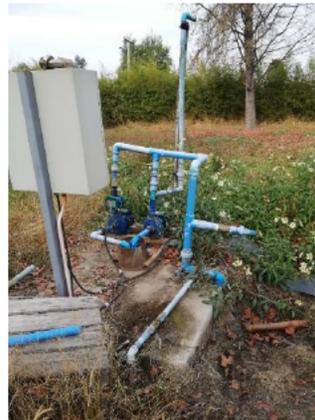
Lugar de muestreo de aguas subterráneas

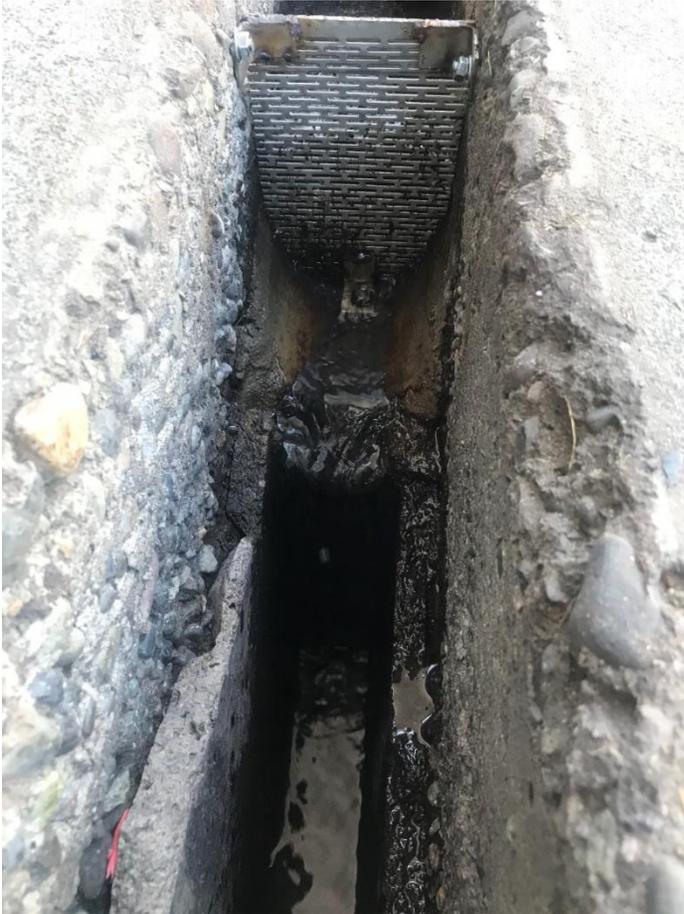
Rejillas instaladas en bodega de  
vinos Viña Apaltagua

Realizar medidas para mejorar la Planta de tratamiento de riles.			Se adjunta Programa de mantención PTR Se adjunta Registro fotográfico y georreferenciado de rejillas instaladas en bodega de vinos Se adjunta Registro de capacitación		Dificultades técnicas del personal de mantención de la empresa para ejecutar las mantenciones.
	<b>Forma de Implementación</b>			<b>Reportes de avance</b> Se adjuntará Registro fotográfico y georreferenciado de mantenciones realizadas en la PTR Se adjuntarán Facturas de compras de materiales para las reparaciones de la PTR Se subirán documentos electrónicos que contengan las mediciones que ajustadas a la RCA N°129/2008.		<b>Acción alternativa, implicancias y gestiones asociadas al impedimento</b>

<p>Además de las rejillas ya instaladas en el sistema de canalización de riles en la bodega de vinos, se está realiza un Programa de mantención de los componentes de la Planta de tratamiento de riles (en adelante PTR). Este programa será ejecutado por personal de mantención de la empresa a quienes se capacitará.</p>			<p><b>Reporte final</b></p> <p>Se adjuntará Registro fotográfico y georreferenciado de mantenciones realizadas en la PTR Se adjuntarán Facturas de compras de materiales para las reparaciones de la PTR</p>		<p>Contratación de proveedor externo que ejecute las mantenciones establecidas en el Programa de mantención</p>
<p>16</p>	<p><b>Acción</b></p> <p>Reforzar las competencias del personal a cargo de la planta de tratamiento en relación al manejo de Riles y sus operaciones asociadas.</p> <p><b>Forma de Implementación</b></p> <p>Desarrollar un cronograma con actividades de capacitación semestral para los siguientes temas:</p> <ul style="list-style-type: none"> <li>- RCA N° 129/2008</li> <li>- Aplicación de Riles tratados en suelos, según lo indicado en guías del SAG.</li> <li>- Programas de monitoreos y análisis de laboratorio</li> </ul>	<p>Inicio: 15 Junio 2020 Término: Agosto 2020</p>	<p>Dar estricto cumplimiento a los indicadores que se señalan en la RCA N° 129/2008</p>	<p><b>Reporte Inicial</b></p> <p>Se adjunta Registro de capacitación en RCA N° 129/2008</p> <p><b>Reportes de avance</b></p> <p>Se adjuntará Registro de capacitación en Aplicación de Riles tratados en suelos, según lo indicado en guías del SAG.</p> <p><b>Reporte final</b></p> <p>Se adjuntará Registro de capacitación en Programas de monitoreos y análisis de laboratorio</p>	<p>HH: \$250.000 brutos</p>	<p><b>Impedimentos</b></p> <p>No aplica</p> <p><b>Acción alternativa, implicancias y gestiones asociadas al impedimento</b></p> <p>No aplica</p>

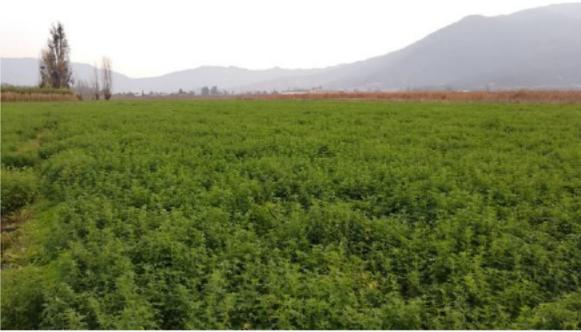
<p>Foto N° 1</p> </div> <div style="text-align: center;">

Fecha	Observaciones /comentarios
03-06-2020	<p style="text-align: center;"><b>SECTOR ALFALFA</b></p> <p>Se evidencia el buen funcionamiento del sistema de riego por aspersión, se recorren los puntos de descarga y se evalúa al azar su estado, no existe presencia de olores molestos en el RIL.</p> <p>A continuación se muestran evidencias fotográficas del sector de cultivo de alfalfa:</p> <div style="text-align: center;">

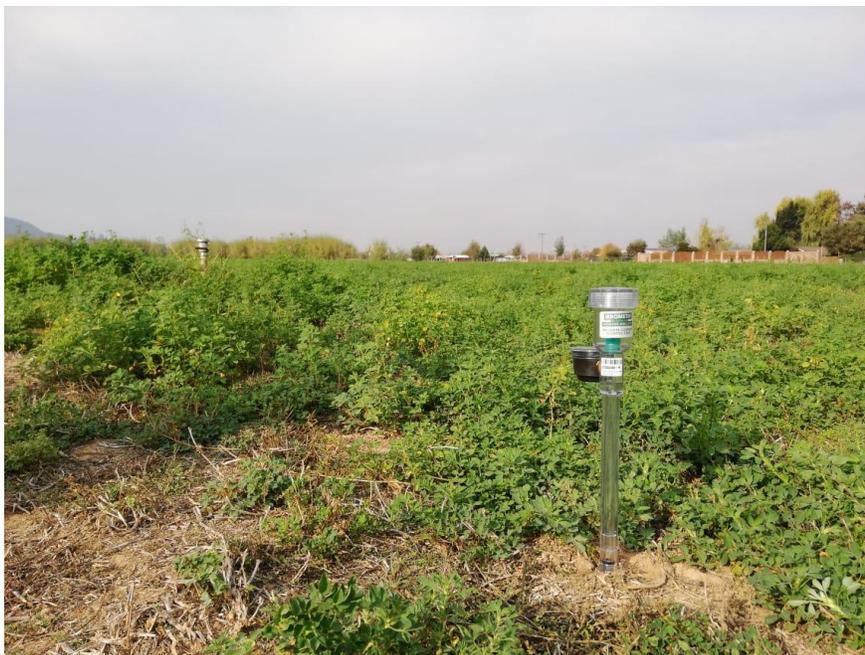
Foto N° 3: Sector cultivo alfalfa y tensiómetro para el manejo de la capacidad de campo.

No se han evidenciado señales de toxicidad, acidificación ni resistencia a la plantación de cultivos en las zonas de riego actuales, sumado a la evidencia recopilada en terreno y de forma documental, se descarta la generación de efectos ambientales actuales, acumulativos o
