## 1. DESCRIPCIÓN DEL HECHO QUE CONSTITUYE LA INFRACCIÓN Y SUS EFECTOS

| IDENTIFICADOR DEL HECHO | 1) Manejo de la Planta de Tratamiento de Riles no conforme a lo prescrito en la RCA N°129/2008 |

## 2. PLAN DE ACCIONES Y METAS PARA CUMPLIR CON LA NORMATIVA, Y ELIMINAR O CONTENER Y REDUCIR LOS EFECTOS NEGATIVOS GENERADOS

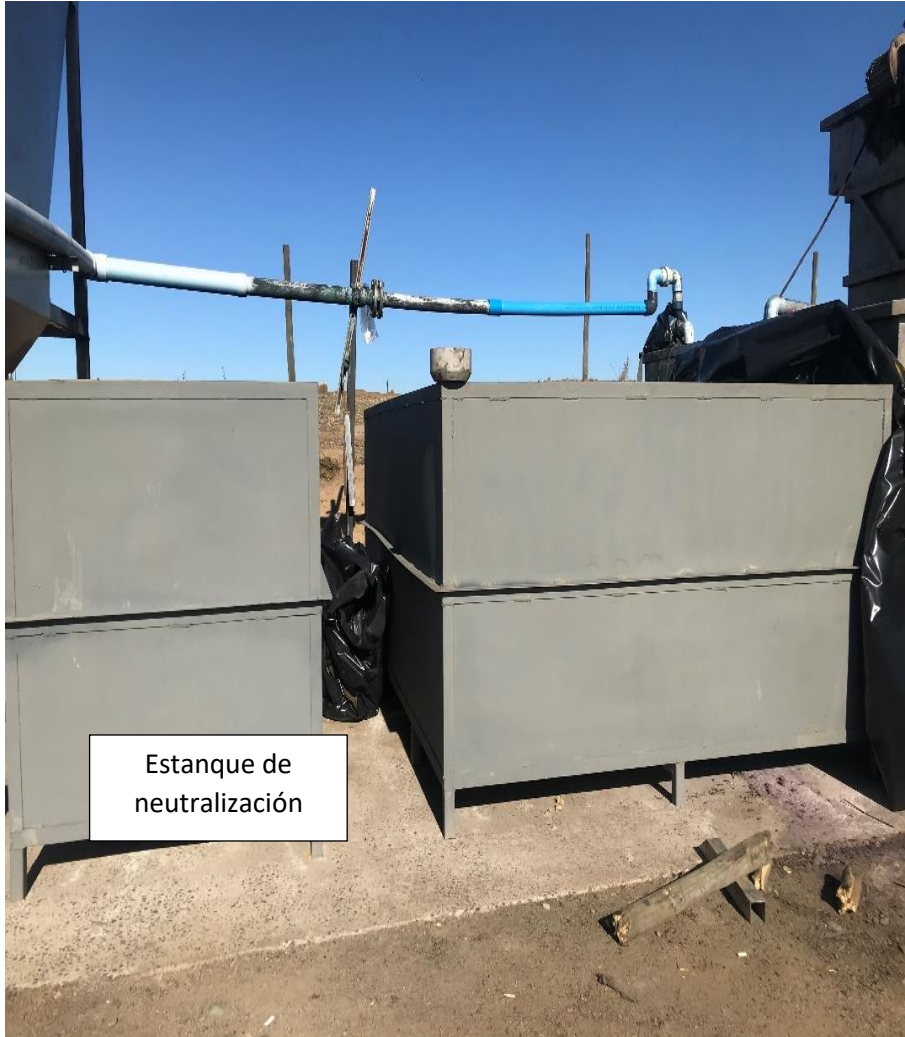
## Reporte inicial, Acción N°2:

| N° IDENTIFICADOR | DESCRIPCIÓN<br><br>(describir los aspectos fundamentales de la acción y forma de implementación, incorporando mayores detalles en anexos si es necesario) | FECHA DE INICIO Y PLAZO DE EJECUCIÓN<br><br>(fecha precisa de inicio para acciones ya iniciadas y fecha estimada para las próximas a iniciarse, y plazo de ejecución) | INDICADORES DE CUMPLIMIENTO<br><br>(datos, antecedentes o variables que se utilizarán para valorar, ponderar o cuantificar el avance y cumplimiento de las acciones y metas definidas) | MEDIOS DE VERIFICACIÓN<br><br>(a informar en Reporte Inicial, Reportes de Avance y Reporte Final respectivamente) | COSTOS ESTIMADOS<br><br>(en miles de \$) | IMPEDIMENTOS EVENTUALES<br><br>(indicar según corresponda: acción alternativa que se ejecutará y su identificador, implicancias que tendría el impedimento y gestiones a realizar en caso de su ocurrencia) |
|---|---|---|---|---|---|---|
| | Instalación de estanque de neutralización para retención del ril para la aplicación de soda y corregir pH del ril con el objetivo de regular los parámetros de salida. | | | <b>Reporte final</b><br>Se adjuntará evidencia fotográfica fechada y georreferenciada con el estanque instalado en el sector señalado. | | No aplica |

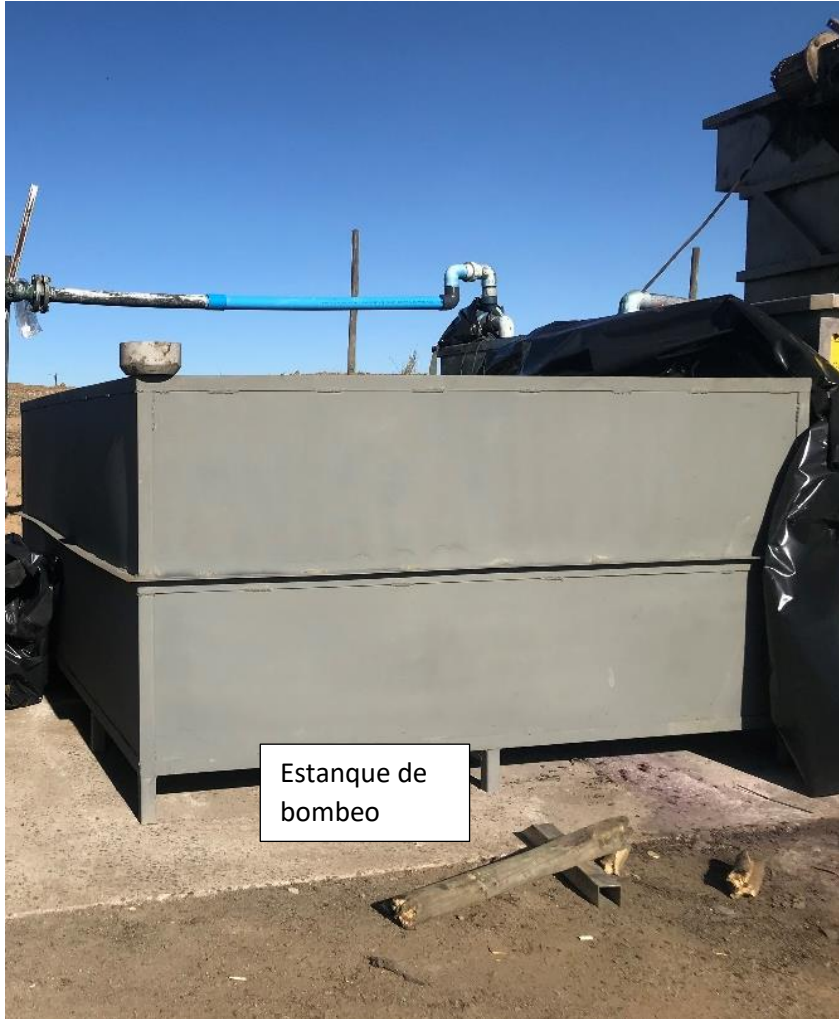
## Reporte inicial, Acción N°3:

| | Instalación de estanque de bombeo para impulsar ril al tranque de acumulación | | | Se da inicio a las acciones el 06 de Febrero de 2020 con la cotización de los materiales para la construcción del estanque. El estanque siendo 15 de Mayo de 2020 se encuentran instalados. Término: 30 de Junio 2020 | | |

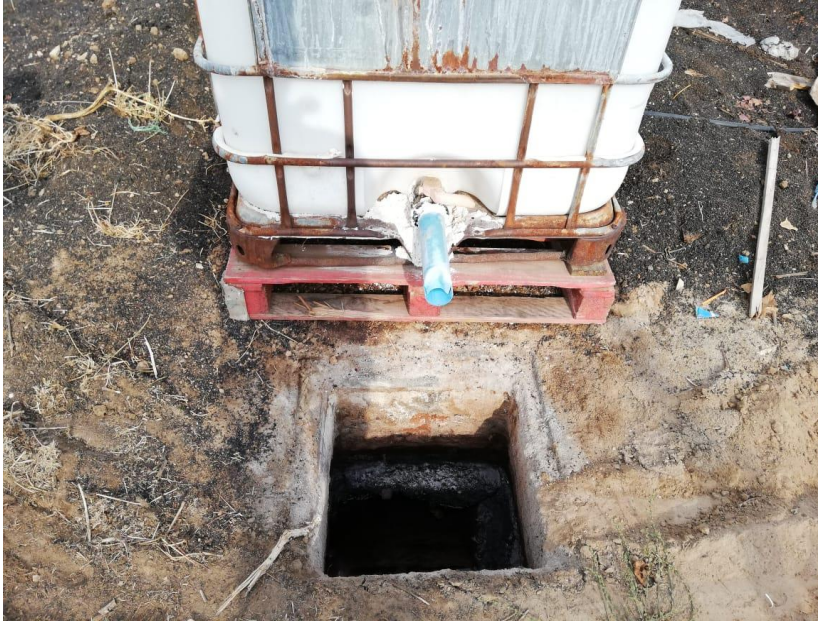
ANTES  
Zona de dosificación de soda cáustica

| | <p>Clausura total de la cámara subterránea en la cual se ejecuta la neutralización</p> | | | <p>Se adjunta Registro fotográfico georreferenciado y fechado de la clausura de la cámara subterránea.</p> | <p>Mano de obra: 4 HH \$10 bruto</p> <p>Costos asociados a la fabricación del estanque de neutralización se indicaron en acción N°1</p> |
| | <p>Retirar estanque de soda cáustica en cámara e instalarlo en la planta de riles junto al estanque de neutralización.</p> <p>Cegar cámara subterránea.</p> | | | <p>No aplica</p> <p><b>Reporte final</b></p> <p>Se adjuntará Registro fotográfico georreferenciado y fechado del funcionamiento del estanque de neutralización</p> | <p>No aplica</p> |

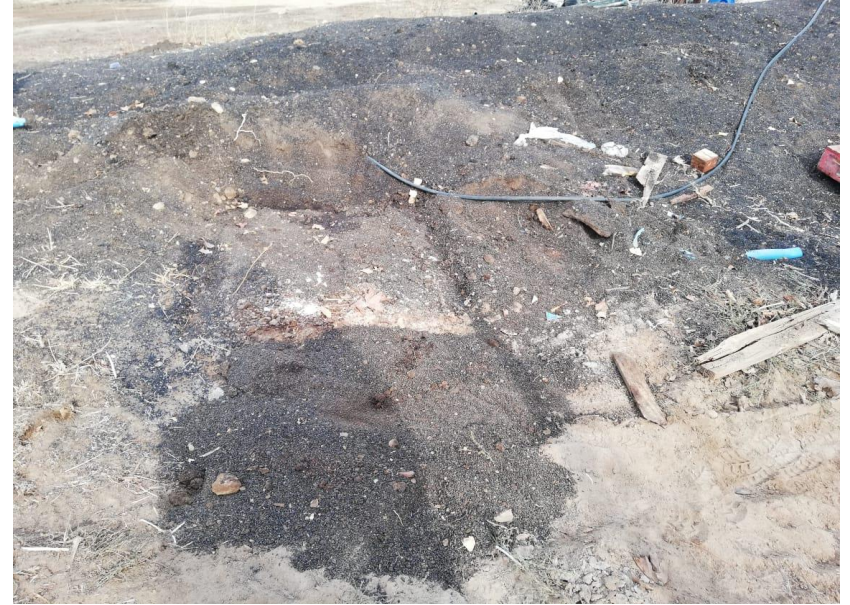
AHORA  
Cámara de dosificación de soda cáustica clausurada

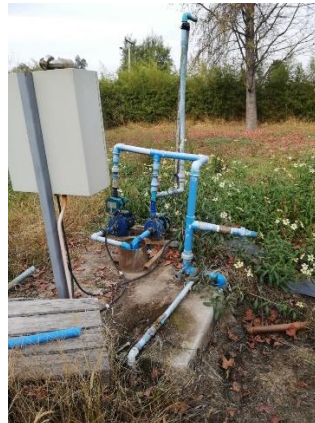
Lugar de muestreo de aguas subterráneas

Para detectar eventuales infiltraciones del ril tratado utilizado en riego, lo que originaría contaminación del acuífero, se llevará un control de las aguas subterráneas, para lo cuál se tomará una muestra mensual durante el periodo de vendimia y dos el resto del año, del agua del pozo existente en el predio. Los parámetros a analizar serán:

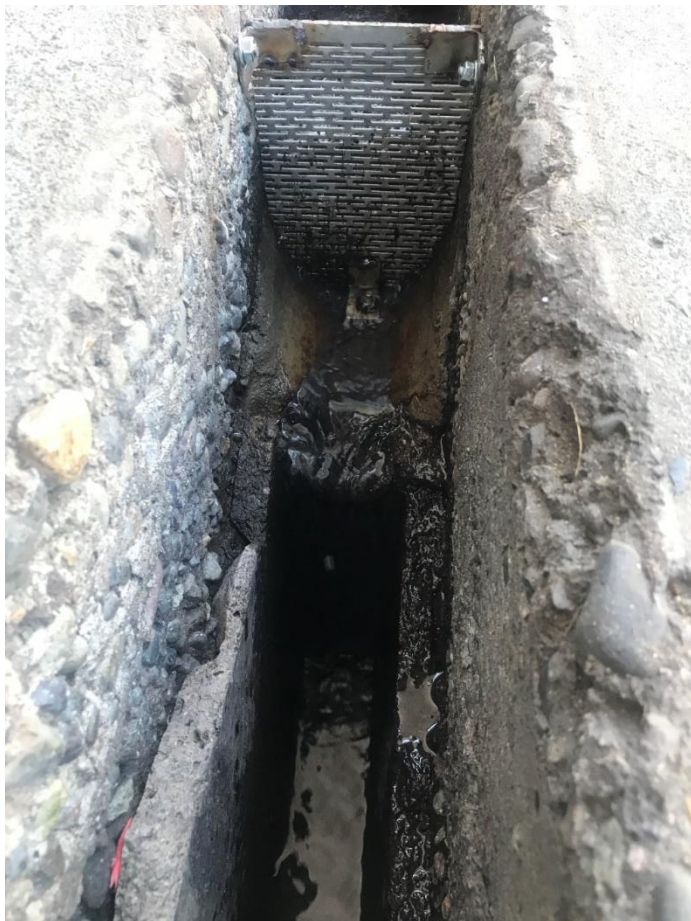
Rejillas instaladas en bodega de  
vinos Viña Apaltagua

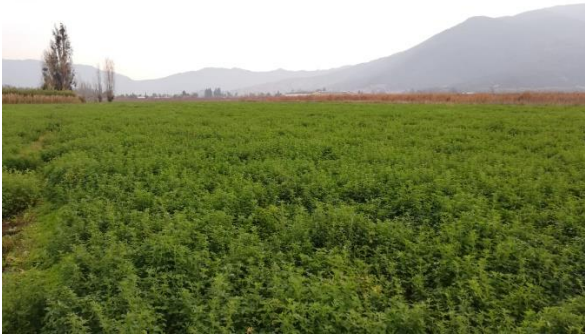
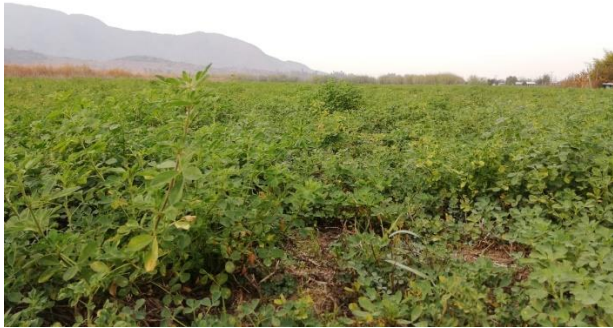
| Fecha | Observaciones /comentarios |
|---|---|
| 03-06-2020 | <p data-bbox="808 258 1015 285">SECTOR ALFALFA</p> <p data-bbox="414 300 1421 411">Se evidencia el buen funcionamiento del sistema de riego por aspersión, se recorren los puntos de descarga y se evalúa al azar su estado, no existe presencia de olores molestos en el RIL.</p> <p data-bbox="414 422 1421 449">A continuación se muestran evidencias fotográficas del sector de cultivo de alfalfa:</p> <div data-bbox="565 562 1146 894"> <p data-bbox="1146 869 1258 896">Foto N° 1</p> </div> <div data-bbox="553 1077 1162 1402"> <p data-bbox="1162 1377 1268 1404">Foto N°2</p> </div> |

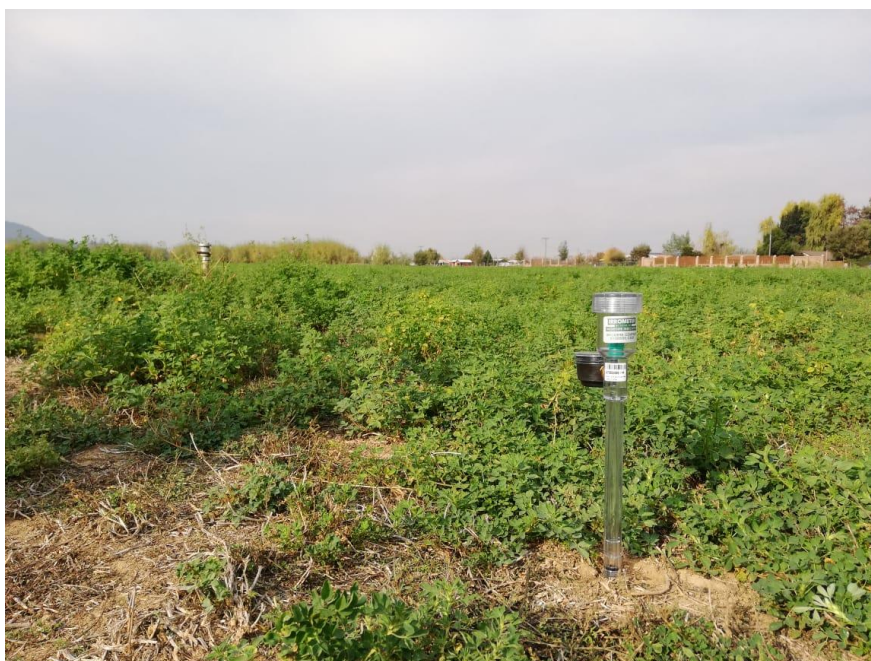
Foto N° 3: Sector cultivo alfalfa y tensiómetro para el manejo de la capacidad de campo.

No se han evidenciado señales de toxicidad, acidificación ni resistencia a la plantación de cultivos en las zonas de riego actuales, sumado a la evidencia recopilada en terreno y de forma documental, se descarta la generación de efectos ambientales actuales, acumulativos o permanentes al momento de la elaboración de este informe respecto a este punto.

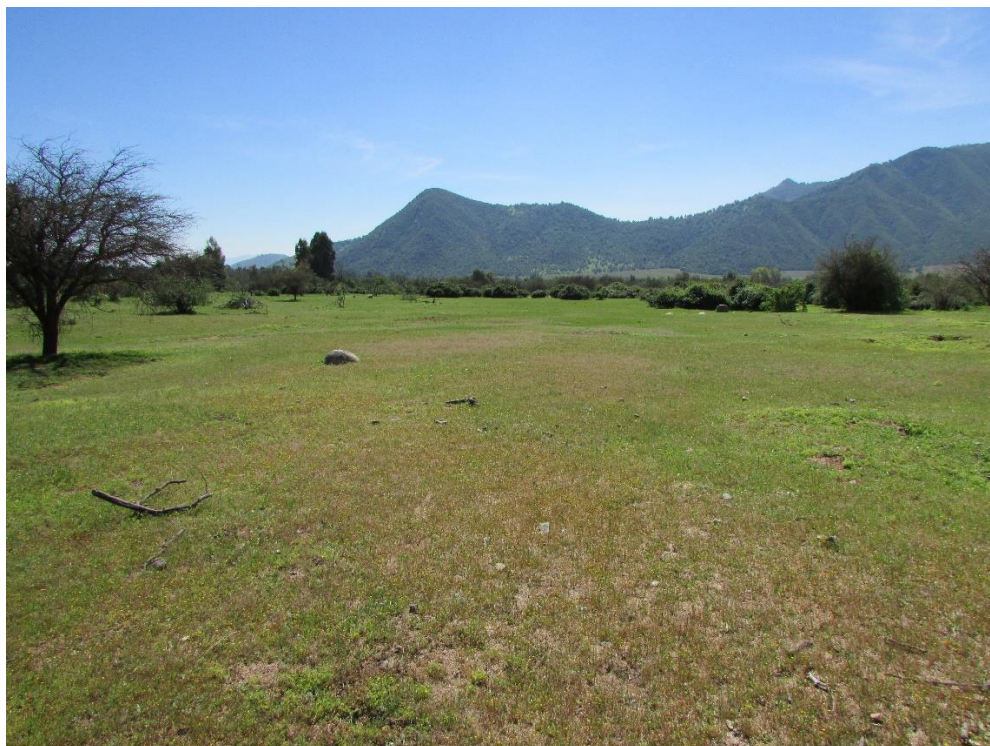
Foto N°5. Topografía Zona de compostaje

La carga de los residuos se realiza en el patio de vendimia con grúa horquilla que voltea los residuos en la tolva. Al momento del traslado, la tolva se cubre con malla rashel al 80% doble ó 90% simple o uso de carpa, la que permanece durante todo el traslado de los residuos.
