PROGRAMA DE CUMPLIMIENTO EXPORTADORA DE MOSTOS Y VINOS JUCOSOL S.A

Rol D 112-2020

PROCEDIMIENTO MANEJO DE RILES	Código :P-OE-37
		Versión: 10
		Fecha: Octubre de 2020
		Página: 1 de 12
Realizado por: Control de Calidad	Revisado por: Jefe de Bodega	Aprobado por: Enólogo – G. Planta

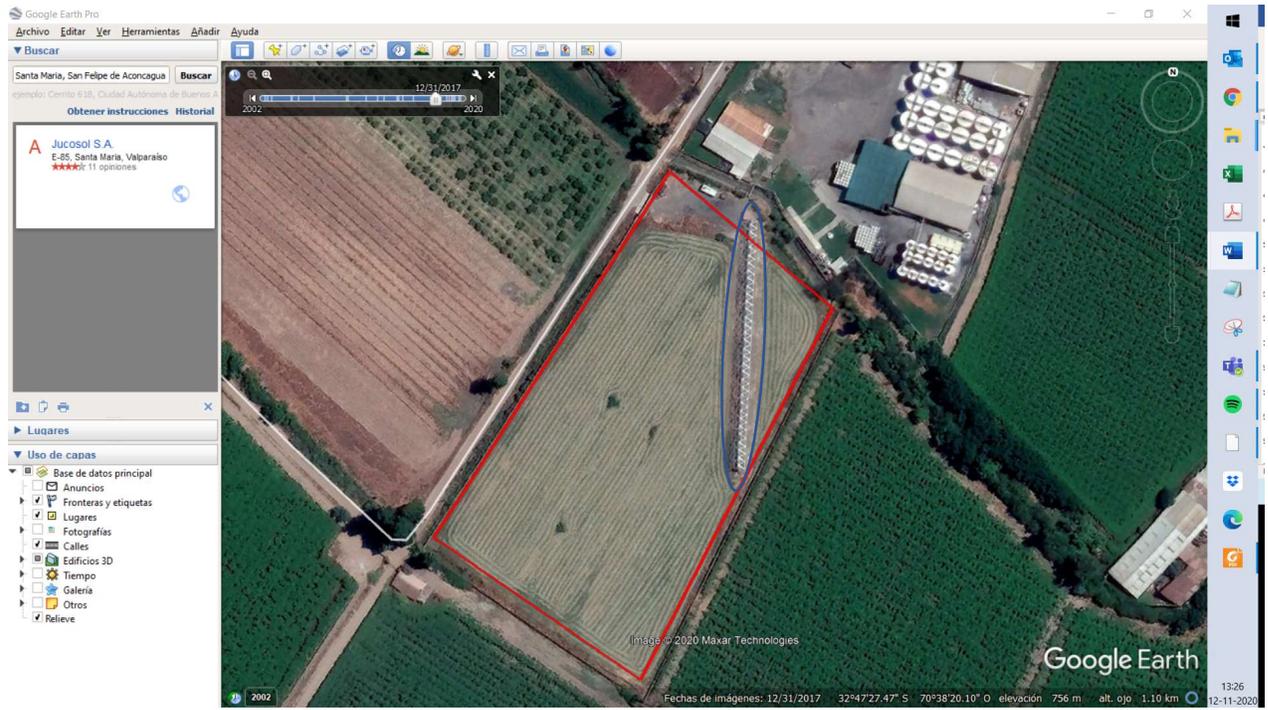
Ilustración 2: Zoom de Google Earth a Predio Colindante Sur, polígono en color Rojo 12/31/2017

2. En la **Ilustración 2** se muestra un zoom a la imagen obtenida de google earth, al predio colindante al sur de la Planta Jucosol, y se ha marcado en una elipse azul, la estructura que corresponde a una instalación solar del tipo parabólica. Se destaca esta infraestructura, pues en la Res. Ex. N° 1/D-112-2020, que formula cargos a Jucosol y que ha dado origen al presente PdC, en la página 9, se muestra una “Imagen N°1”, en que se indica con una flecha esta infraestructura indicando que se trataría de una mancha negra como efecto de riego en dicho predio con riles de Jucosol S.A.

3. Igualmente en las **Ilustraciones 2, 5, 6 y 7**, se aprecia el área de suelo agrícola del predio sur, en parte arado y con plantación de alfalfa. No se aprecia o evidencia un suelo afectado. Estas fotografías fueron tomadas el 11 de noviembre de 2020. La imagen de google earth es de diciembre de 2017.

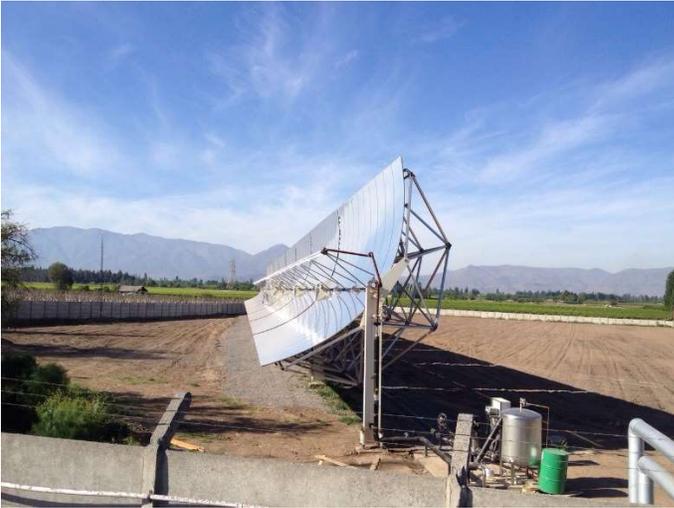
Ilustración 3 Fotografía de Estructura Solar en Predio Colindante Sur

En la **Ilustración 3, 4 y 5**, se evidencia lo recién mencionado, con una fotografía tomada a la estructura solar instalada en el predio colindante sur. Estas fotografías fueron tomadas el 11 de noviembre de 2020.

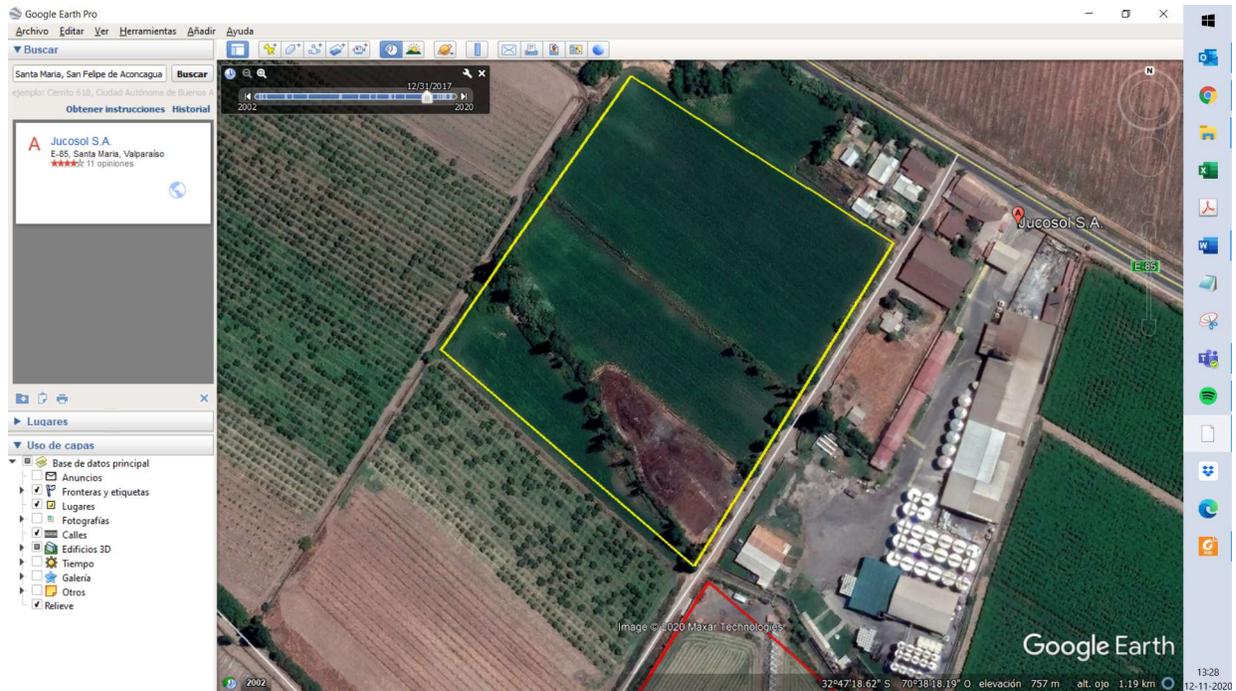
Ilustración 8 Zoom Predio Colindante Oeste: "Parcela 10", Polígono color Amarillo 12/31/2017

4. En la **Ilustración 8**, se aprecia un zoom de google earth el área de suelo agrícola del predio colindante al oeste, o "Parcela 10". La imagen de google earth es de diciembre de 2017.

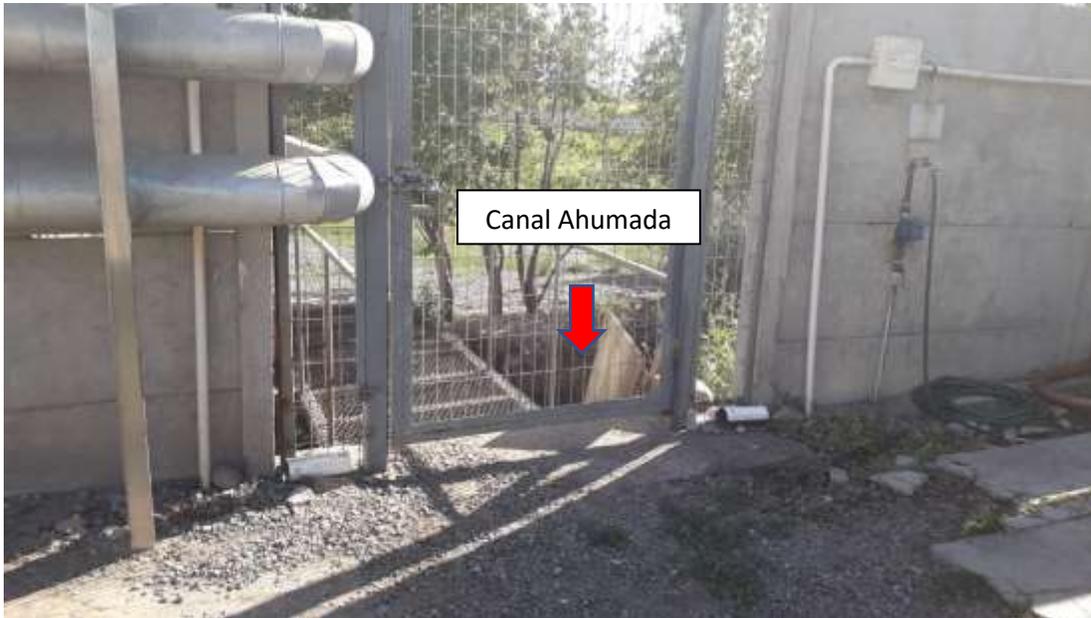
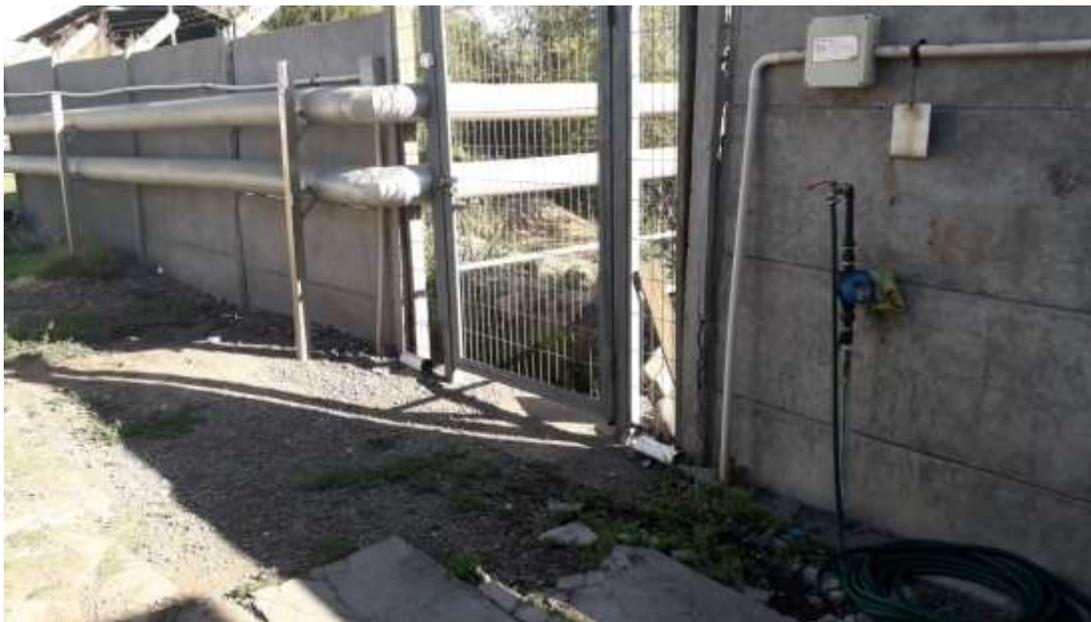
En el deslinde de la planta no se observan mangueras o alguna otra conexión que evidencie conducción del RIL no tratado a terrenos no autorizados, colindantes o aledaños, incluido el canal Ahumada.

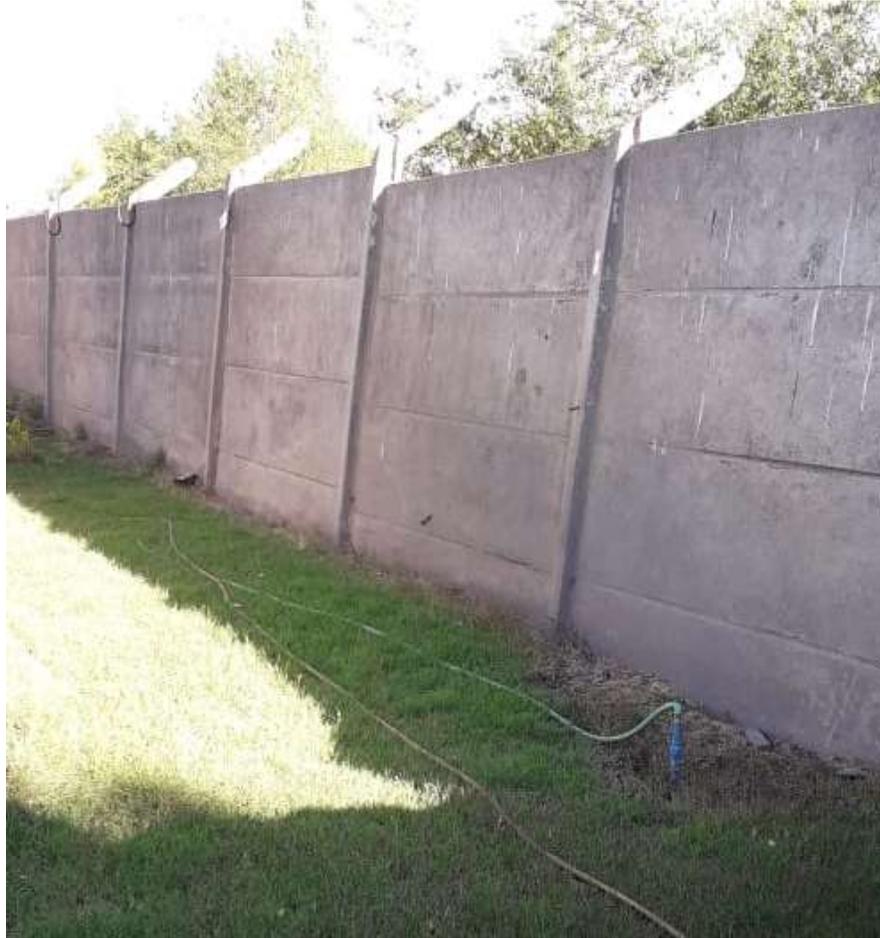
Las cañerías que se observan en la parte superior de la pandereta pertenecen al sistema de las parabólicas para traslado de agua a la Caldera, esto no tiene nada que ver con la planta de RILes.

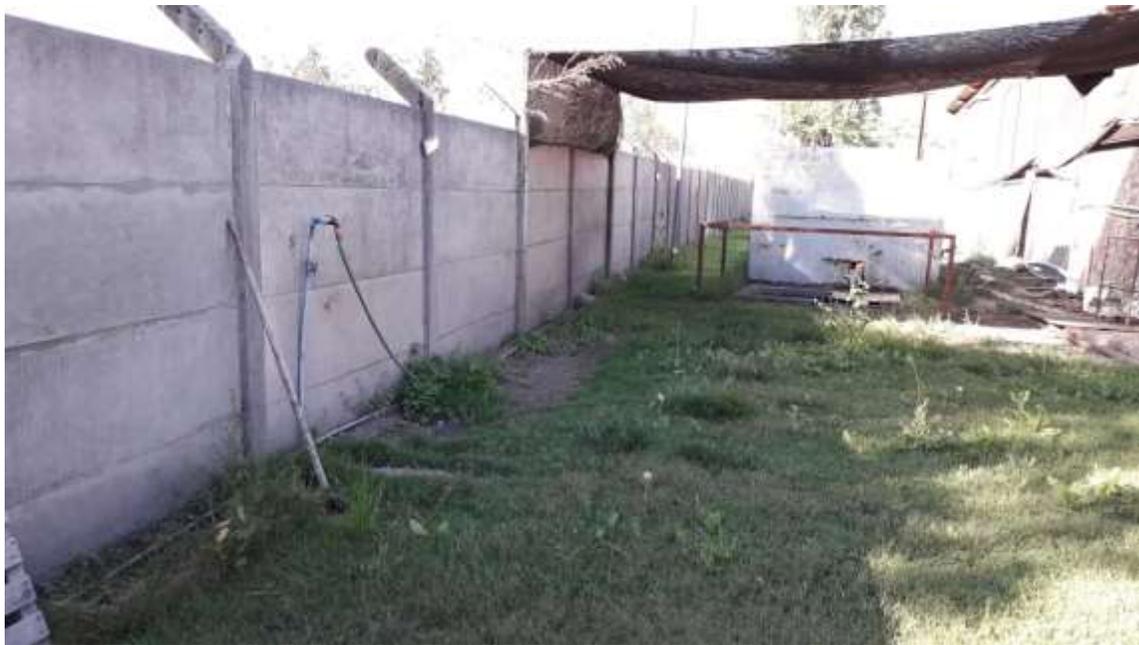
Sector colindante con el terreno de la parabólica, donde está el canal Ahumada.

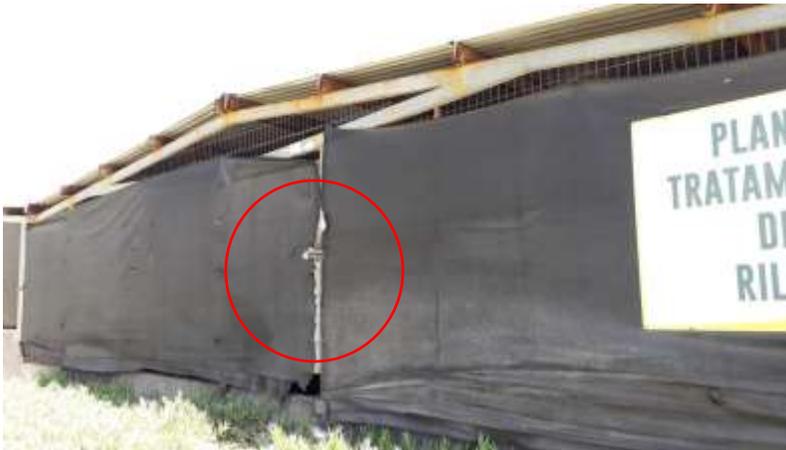
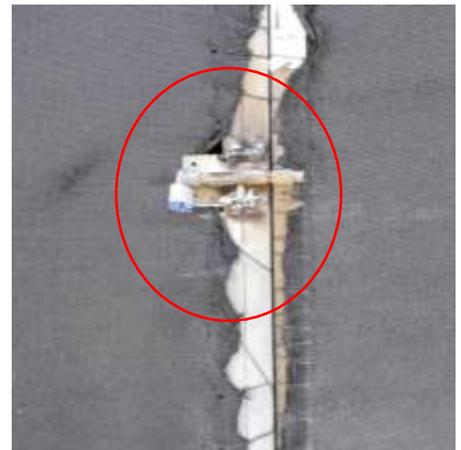
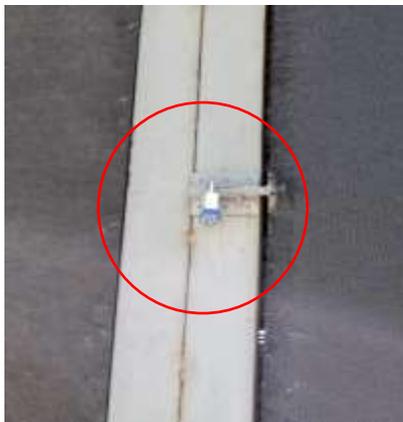
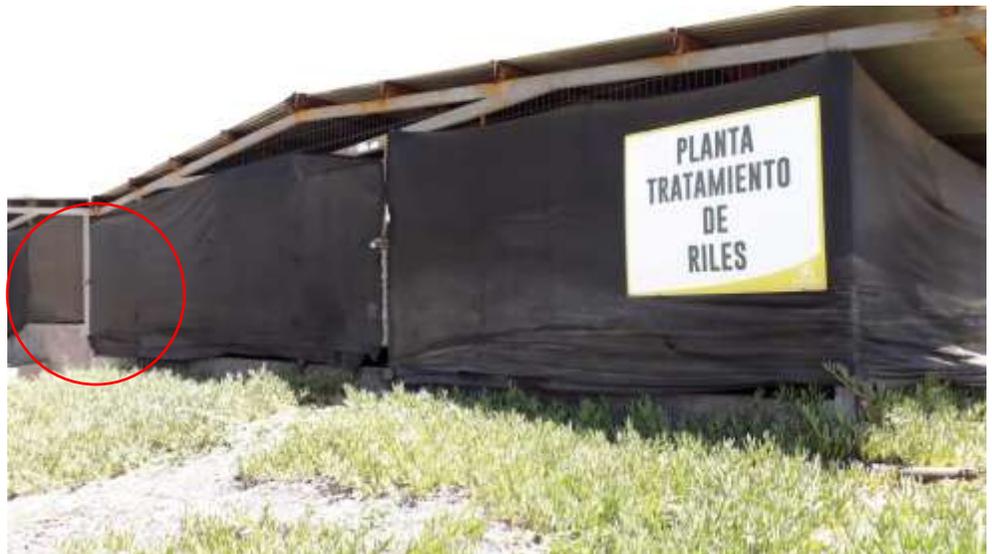
La planta 2 de Riles de Jucosol S.A., dejó de funcionar el 5 de Octubre del 2020.

Planta de Riles N° 2 con candado en acceso al Biofiltro.

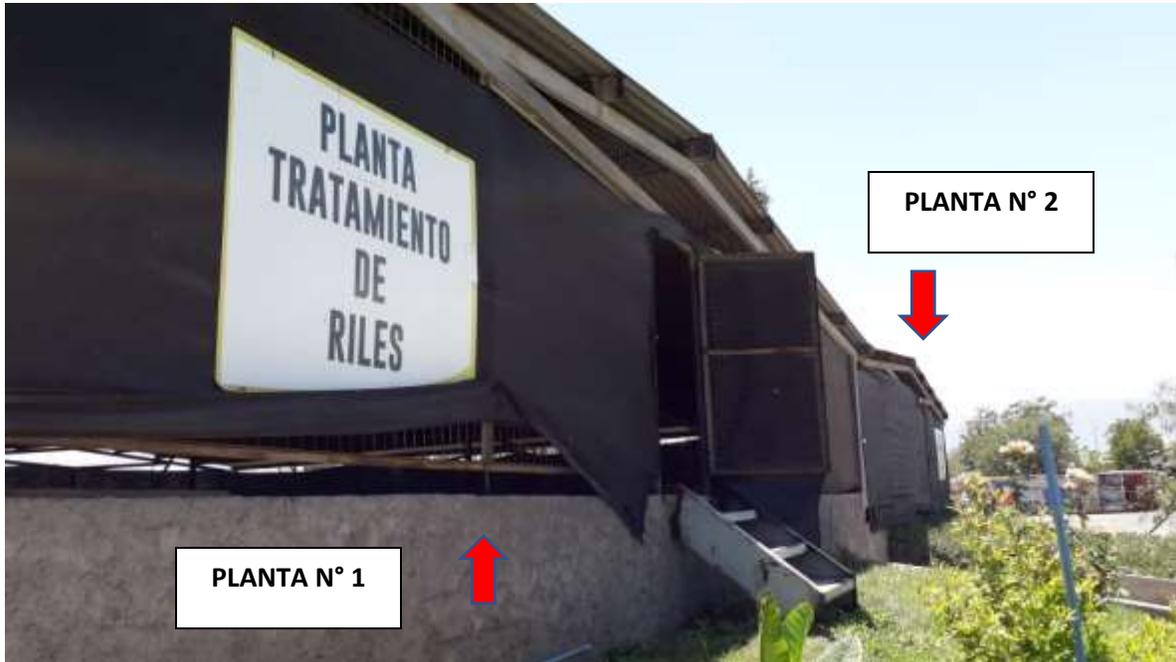
Sólo Planta de Riles N° 1 con acceso al Biofiltro.

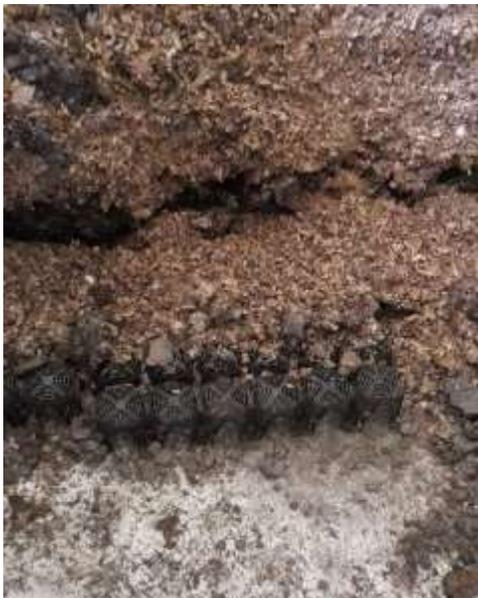
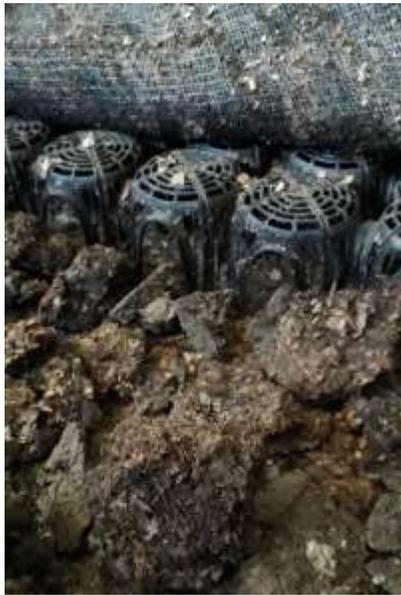
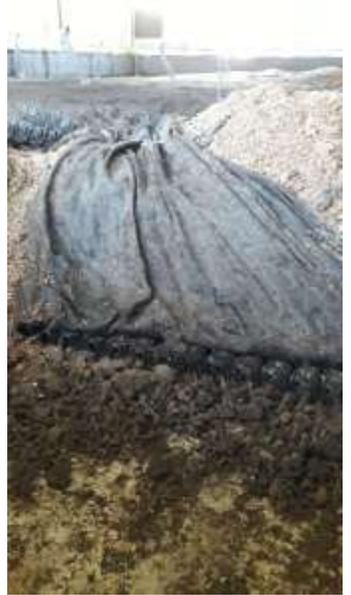
Planta de Riles N° 2 sin funcionar.
Se observa terreno seco.

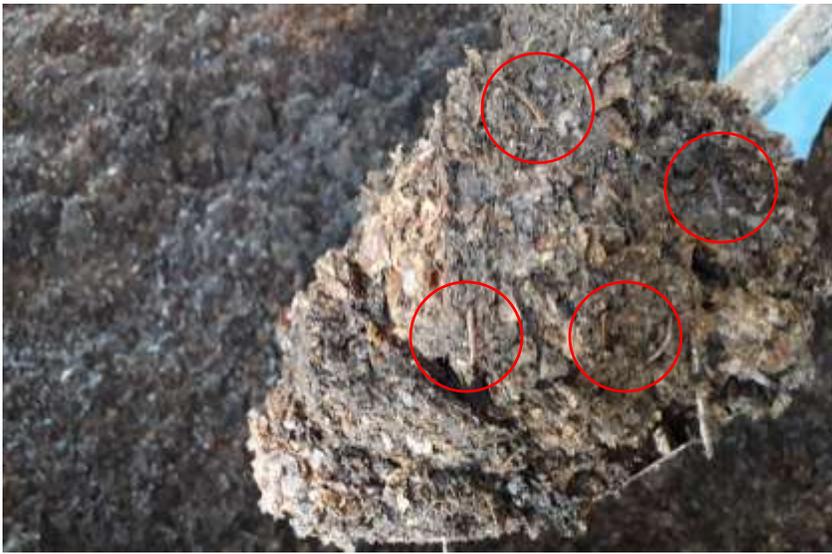
Planta de Riles N° 1.
Se observan lombrices vivas.

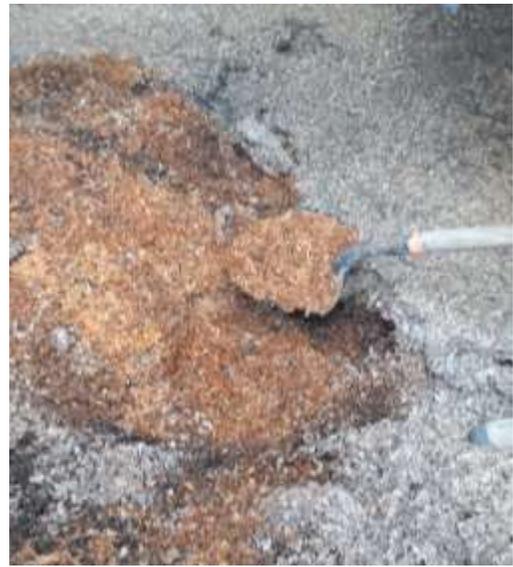
Planta de Riles N° 2.
No se observan lombrices, terreno seco.

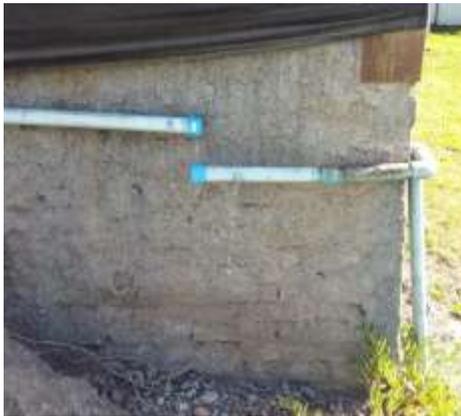
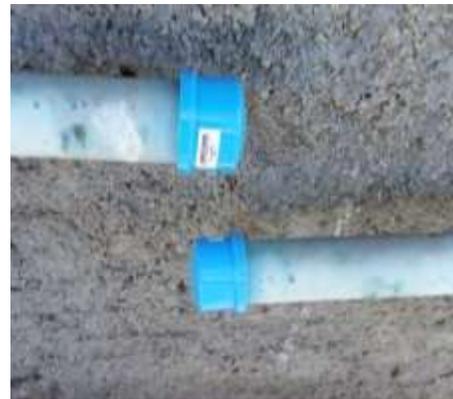
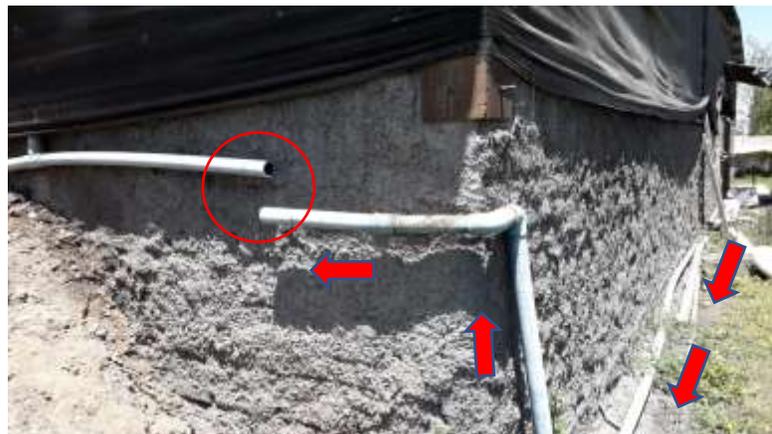
Planta de Riles N° 2.
Corte de cañería de acceso del Ril al Biofiltro.
