PROGRAMA DE CUMPLIMIENTO

LATAM AIRLINES GROUP S.A

(De acuerdo a la RES. EX. N° 1/ ROL F-064-2020 SMA)

DESCRIPCIÓN DE LOS HECHOS CONSTITUTIVOS DE INFRACCIÓN Y ASPECTOS RELATIVOS A SUS EFECTOS AMBIENTALES ADVERSOS

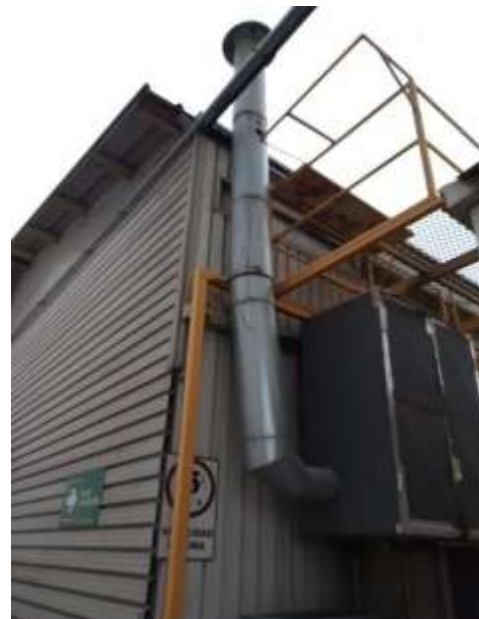
2. Estado Inicial- ducto de salida emisiones fuente fija PR-13662

FUENTE ESTACIONARIA	N° DE REGISTRO SEREMI SALLIO RM	MARCA / MODELO	AÑO DE FABRICACION	UTM E	UTM N
Sala de pintura (cabina 2)	PR-13662	Hechizo / Hechizo	2012	333227	6304370

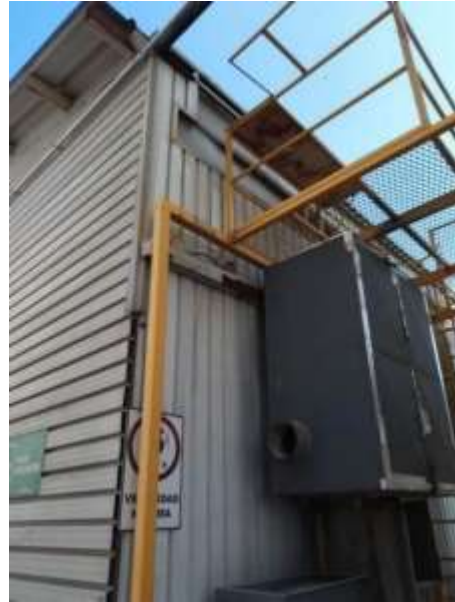
3. Retiro de ducto de salida de emisión de fuente fija

FUENTE ESTACIONARIA	N° DE REGISTRO SREMI SALLUO RM	MARCA / MODELO	AÑO DE FABRICACIÓN	UTM E	UTM N
Sala de pintura (cabina 2)	PR-13862	Hechizo / Hechizo	2012	333227	6304370

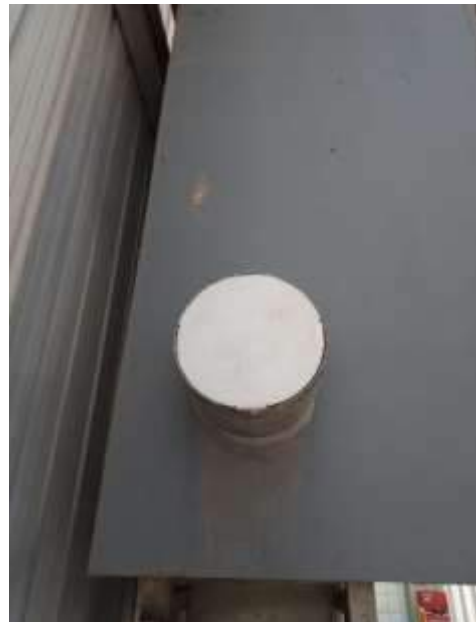
4. Sellado de Ducto de salida

FUENTE ESTACIONARIA	N° DE REGISTRO SREMI SALLUO RM	MARCA / MODELO	AÑO DE FABRICACIÓN	UTM E	UTM N
Sala de pintura (cabina 2)	PR-13862	Hechizo / Hechizo	2012	333227	6304370

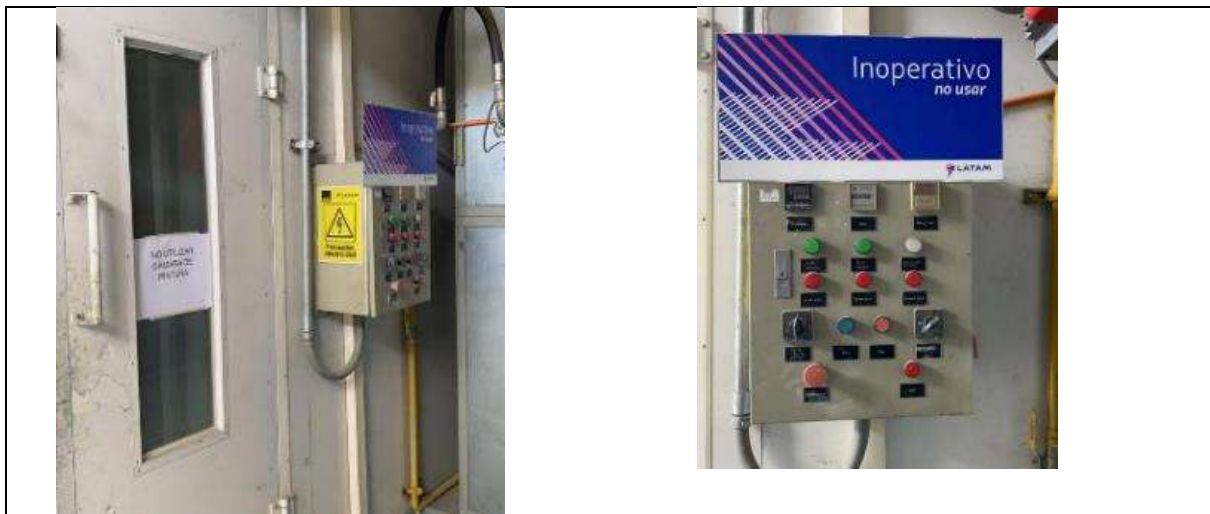
El bloqueo realizado consiste solamente en instalación de carteles informativos en puerta de acceso y panel de control para esta fuente. No fue factible el corte de suministro eléctrico al panel energizado debido a que la alimentación de energía es tanto para el panel de control como todo el taller.

FUENTE ESTACIONARIA	N° REGISTRO SEREMI DE SALUD RM	MARCA/MODELO	AÑO DE FABRICACION	POTENCIA (MWt)
Cabina de pintura N°3	PR-16299	BTD/7200	2017	0,24

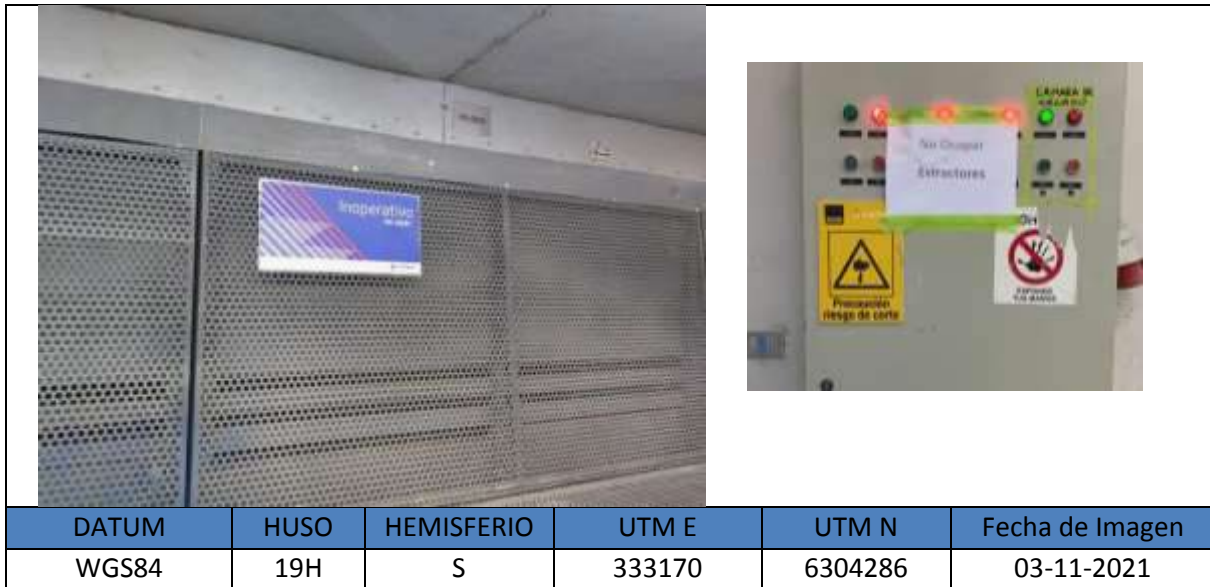
2. Cabina de Lijado PR-5859.- Bloqueo panel de extractores

El bloqueo realizado consiste solamente en instalación de carteles informativos en el equipo y panel de control. No fue factible el corte de suministro eléctrico al panel energizado debido a que la alimentación de energía es tanto para el panel de control como todo el taller.

FUENTE ESTACIONARIA	N° REGISTRO SEREMI DE SALUD RM	MARCA/MODELO	AÑO DE FABRICACION
Cabina de lijado de piezas con 2 ductos	PR-5859	Hechizo/Hechizo	2004

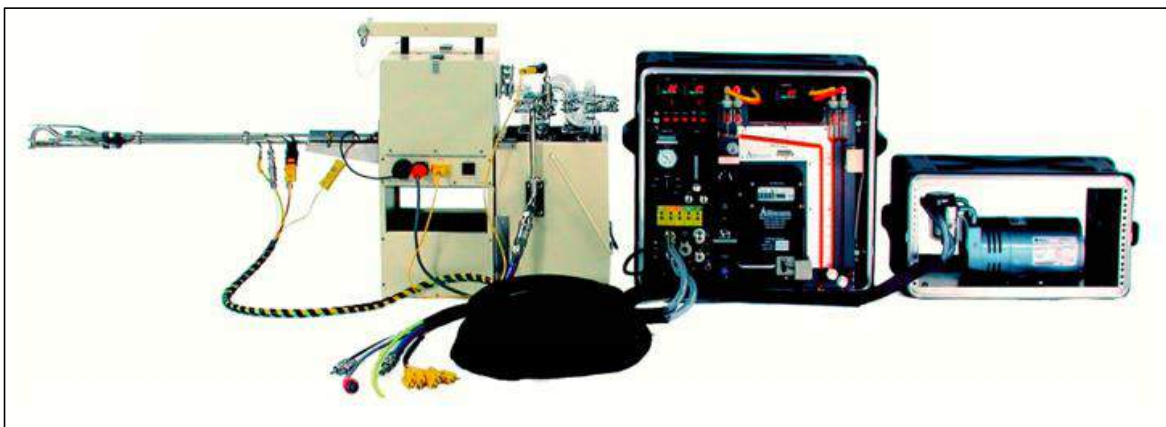
Figura N° 2 Foto referencial de tren de muestreo isocinético

Equipo	Identificación	Descargar PDF
Sistema de medición	ISP-MS-03-02	[PDF]
Sensor de temperatura de chimenea	ISP-ST-03 -1	[PDF]
Sensor de temperatura de sonda	ISP-ST-03 -25	[PDF]
Sensor de temperatura de caja portafiltro	ISP-ST-03 -19	[PDF]
Sensor de temperatura de caja fría	ISP-ST-03 -6	[PDF]
Sensor de temperatura de entrada a DGM	ISP-ST-03 -7	[PDF]
Sensor de temperatura de salida de DGM	ISP-ST-03 -8	[PDF]
Tubo de Pitot	ISP-TP-03-11	[PDF]
Boquilla de sonda	ISP-BS-03-41	[PDF]
Analizador de gases Electroquímico	No Aplica	[PDF]
Balanza granataria	A-BALAG-04	[PDF]
Masa patrón de 500g	A-MPATRONJ-03-500	[PDF]
Pie de metro	A-OI-PD-01	[PDF]
Analizador de gases tipo Orsat	No Aplica	[PDF]

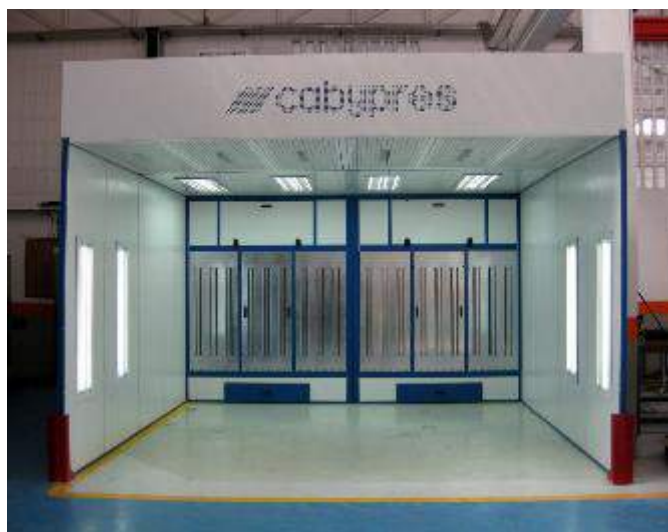
Presupuesto nº	1-0177-19
Fecha	18/06/2019
Referencia	IC/DR
Validez	2 MESES
Cliente	LATAM

CABINA DE ASPIRACIÓN DE POLVO TAP-6/LC Y TAP-8/LC.

Todo el conjunto esta protegido contra la corrosión mediante una capa de imprimación y acabado con pintura epoxi de dos componentes, según procedimiento TAP-01.
